SDC/INV	SiPuCol	Fecha	Hoja
	Informe de inspección principal	17/09/12	1
16-65A02-022.10 Alcaravan			
Regional.....: 16 Meta			
Ruta.....: Troncal Villa Garzón - Saravena			
Carretera.....: Uribe - Yé de Granada			
Lado de la car...:			
Abscisa.....: 100+0845			
No del registro...: 2928			
Año de construcción.....:			
Año de la última reconstrucción.....:			
Paso Superior/Inferior.....: S			
Dir. de abs. de la carretera principal.:			
Requisitos de la inspección.....: Nada			
Recolección de datos : Fecha.....: 2012.06.15			
: Iniciales.....: O.L.V			
Posición geográfica...:			
Latitud: 3 gra 29,57 min N Longitud: 73 gra 43,59 min O Altitud: 326 m			
Geometría: Número de luces.....: 6			
Longitud de la luz menor (m): 38,40			
Longitud de la luz mayor (m): 115,50			
Longitud total (m): 462,61			
Ancho del tablero..... (m): 14,00			
Ancho del separador..... (m): 0,00			
Ancho del andén izquierdo (m): 1,00			
Ancho del andén derecho.. (m): 1,00

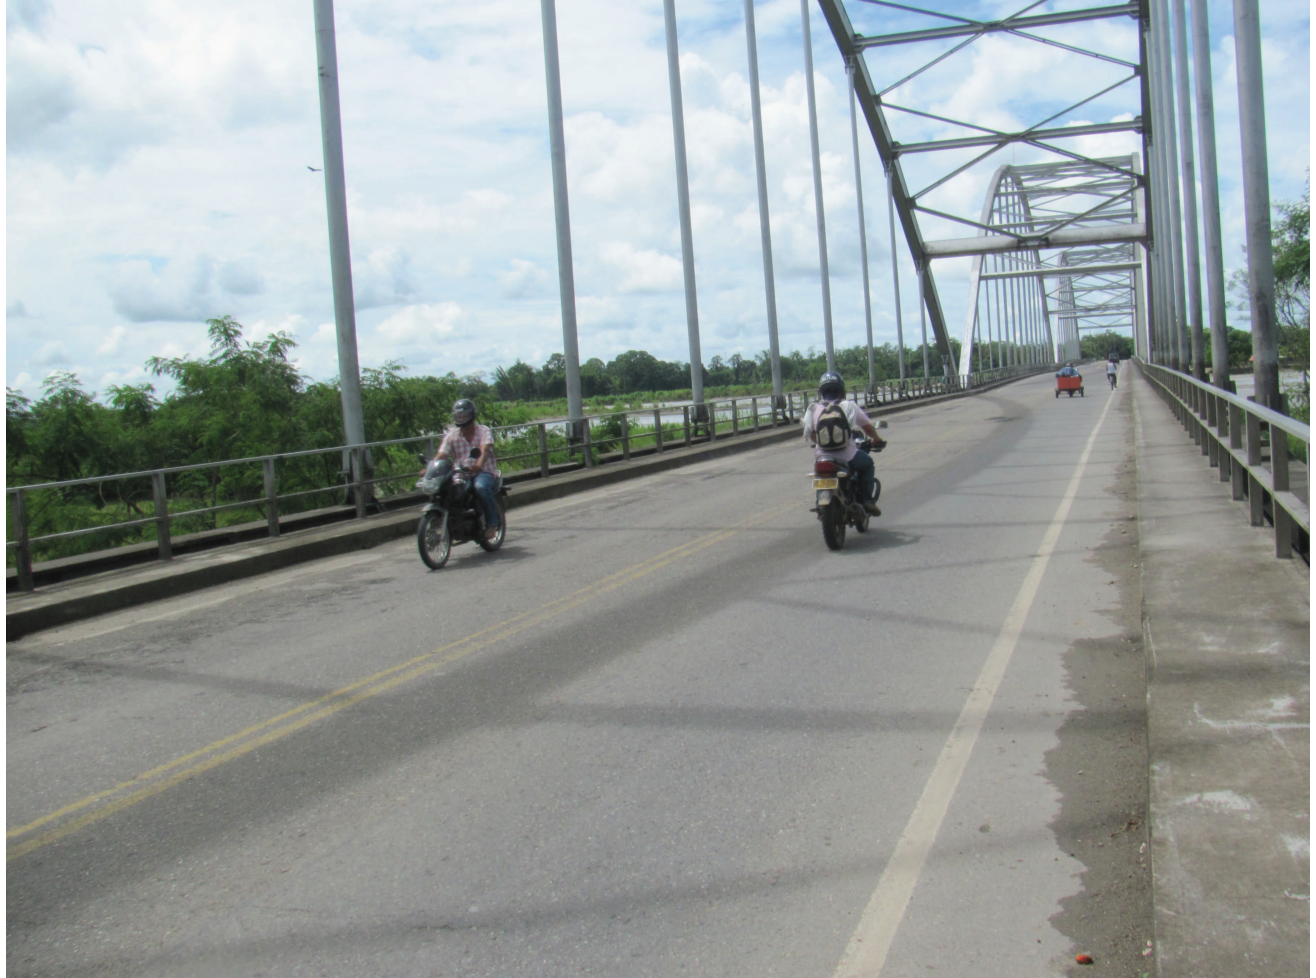
Componente.....: 1 Superficie del puente
Calif./Mantenim.....: 2 /
Daño/Observaciones.: Buen estado

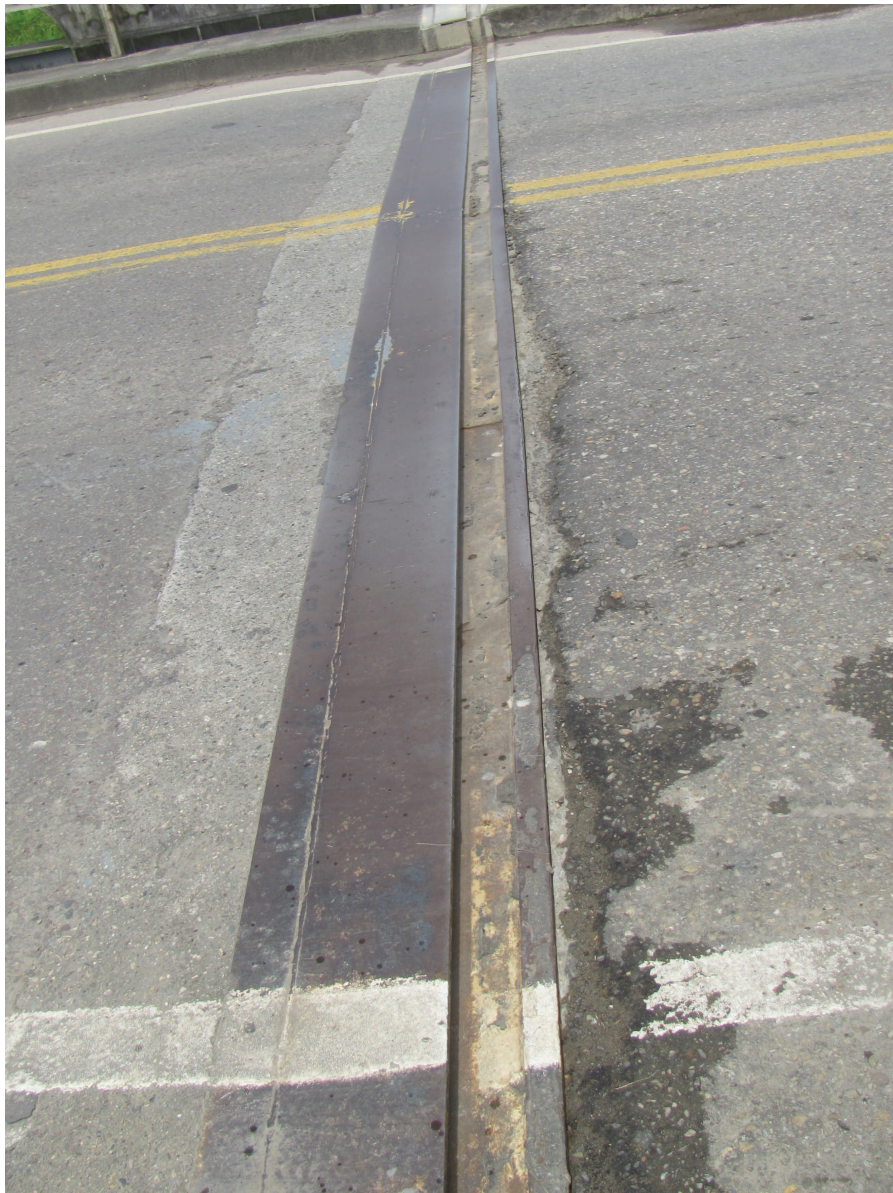
Componente.....: 2 Juntas de expansión

Calif./Mantenim....: 2 /

Daño/Observaciones.: No son muy visibles

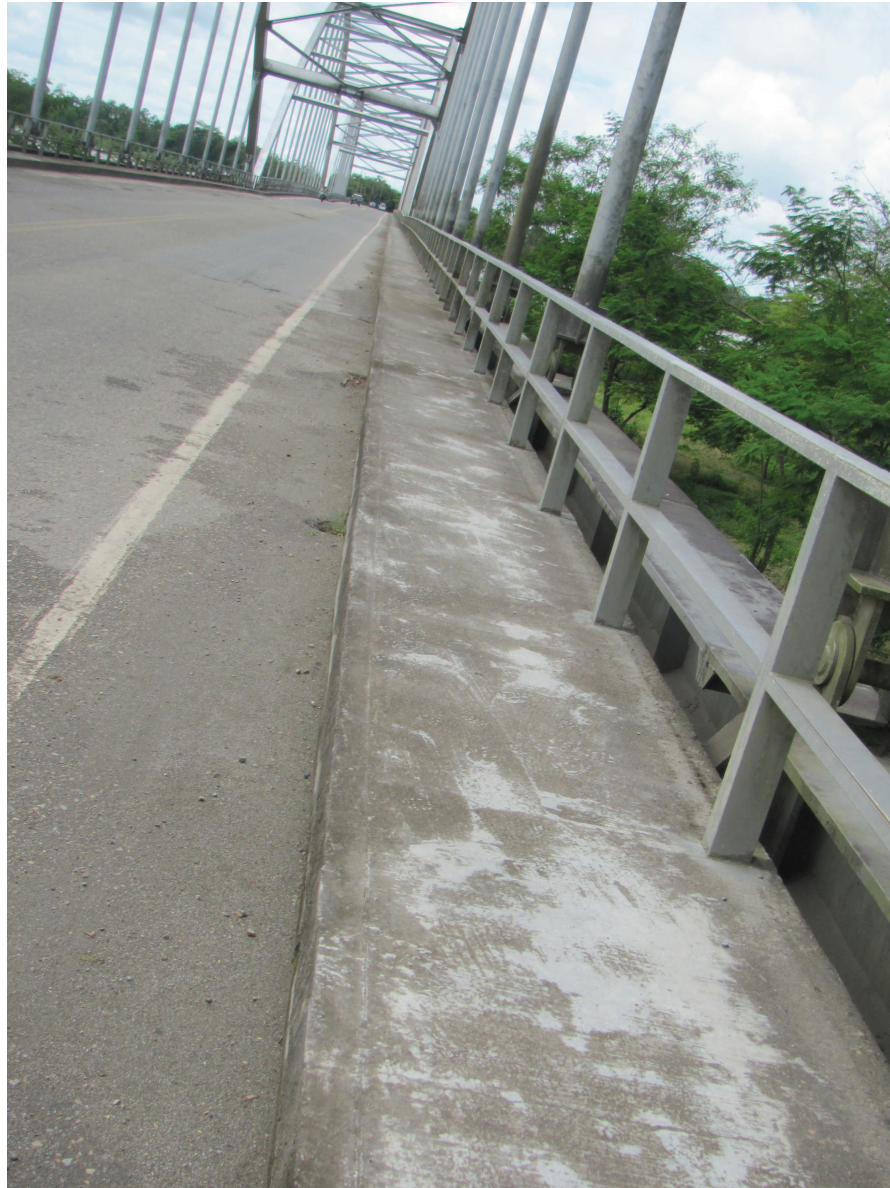
Componente.....: 3 Andenes/Bordillos

Calif./Mantenim....: 3 /

Daño/Observaciones.: Buen estado

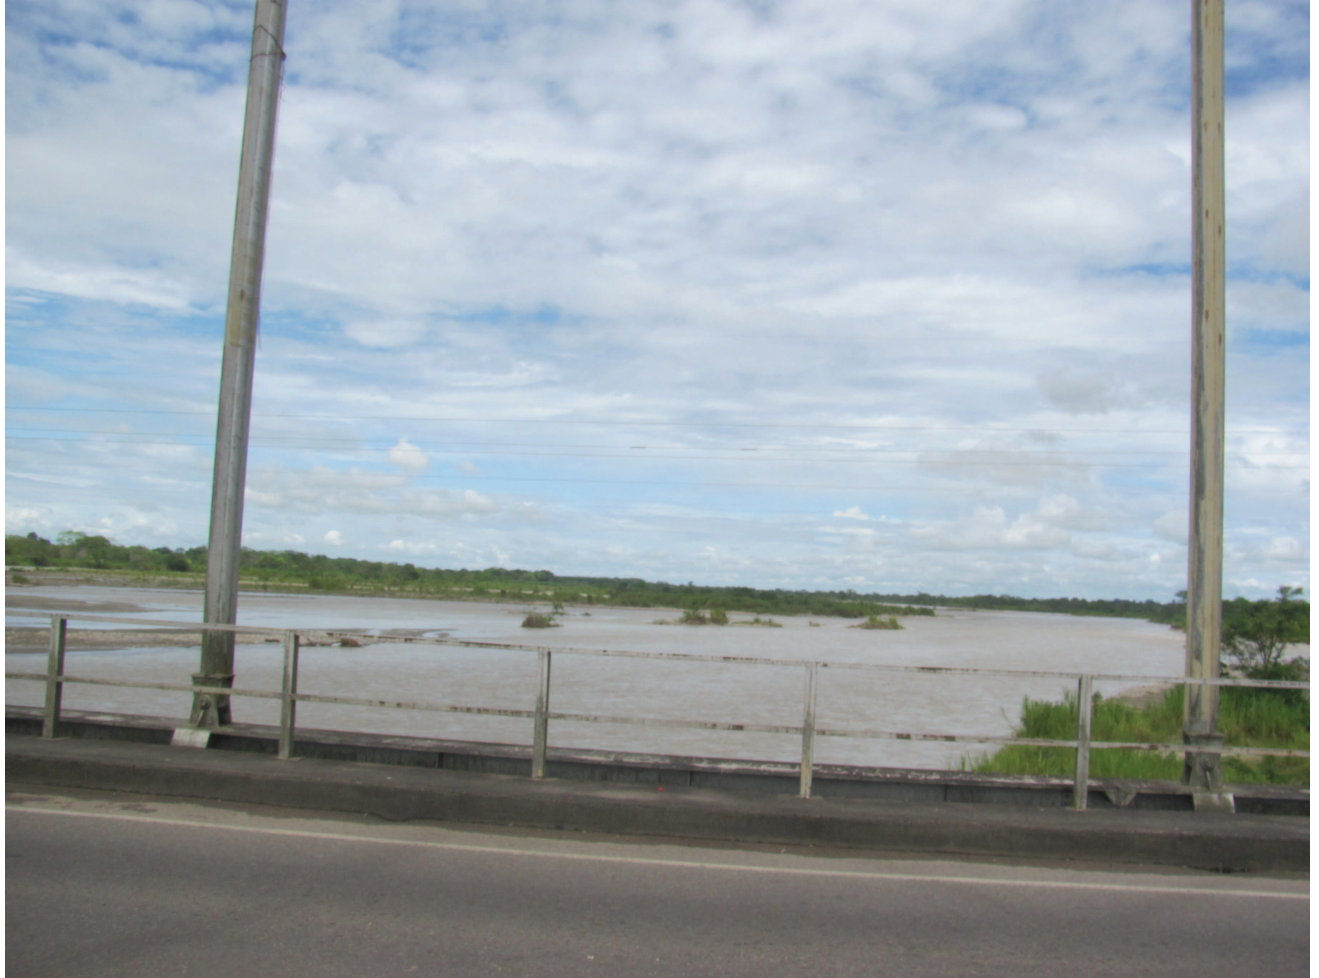
Clase de dist. de carga...:			
Obstáculo que cruza:			
Tipo de obstáculo.....:	30	Río ó arroyo	
Ident. de la carretera.:			
Nombre de la carretera.:			
Lado de la carretera...:			
Abscisa.....:			
Gálibo:			
Sup. exterior..... (m):	I: 21,40	IM: 21,40	DM: 21,40 D: 21,40
Vert. inferior.... (m):	I: 6,60	IM: 6,00	DM: 6,80 D: 6,80
Proprietario.....:	1	I.N.V	
Departamento.....:	16	Meta	
Administrador vial.....:			
Proyectista.....:			
Señalización:			
Carga máxima..... (ton.):			
Velocidad máx.. (k.p.h.):			
Otra.....:			
Observaciones:			
Problemas de corrosión en las barandas			
No hay señalización

Componente.....: 4 Barandas
Calif./Mantenim....: 3 /
Daño/Observaciones.: Falta pintura

SDC/INV	SiPuCol	Fecha	Hoja
	Informe de inspección principal	17/09/12	3
16-65A02-022.10 Alcaravan			
Resumen cronológico:	Fecha	Actividades	
	2012.06.15	Inspección principal	
Ultima inspección principal :			
Fecha.....	2012.06.15		
Iniciales.....	O.L.V		
Tiempo.....	Soleado		
Temperatura..... (gra. C):			
Transito: TPDS.....			
Autos %			
Buses %.....			
Camiones %.....			
Año de la próxima inspección principal:	2016		
Observaciones:			
Se recomienda pintura en las barandas y estructura metálica pues presenta problemas de corrosión y oxidación

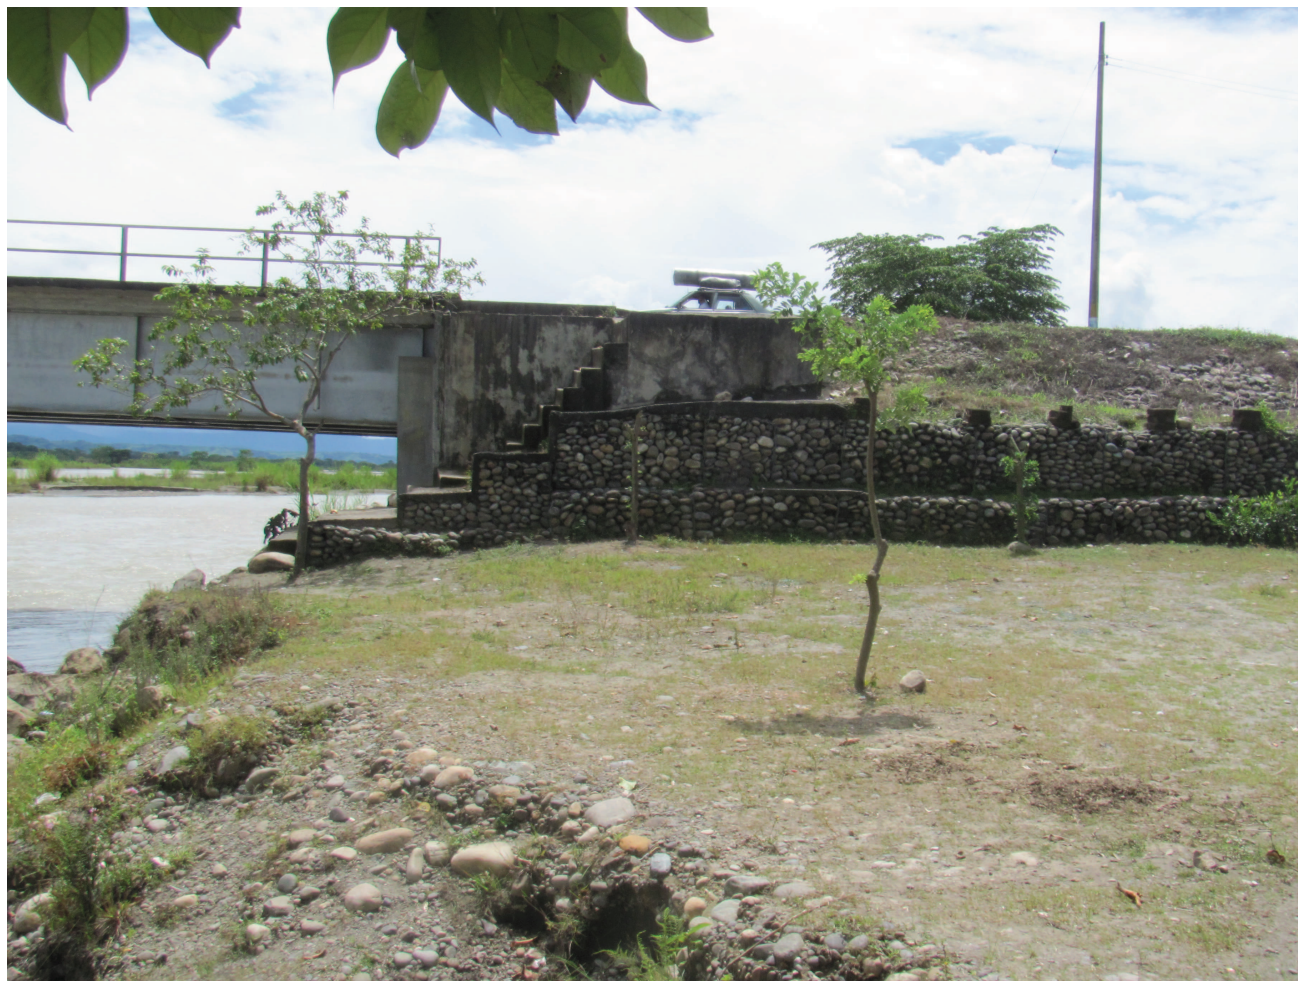
Componente.....: 6 Aletas
Calif./Mantenim....: 3 /
Daño/Observaciones.: Muros y Gaviones

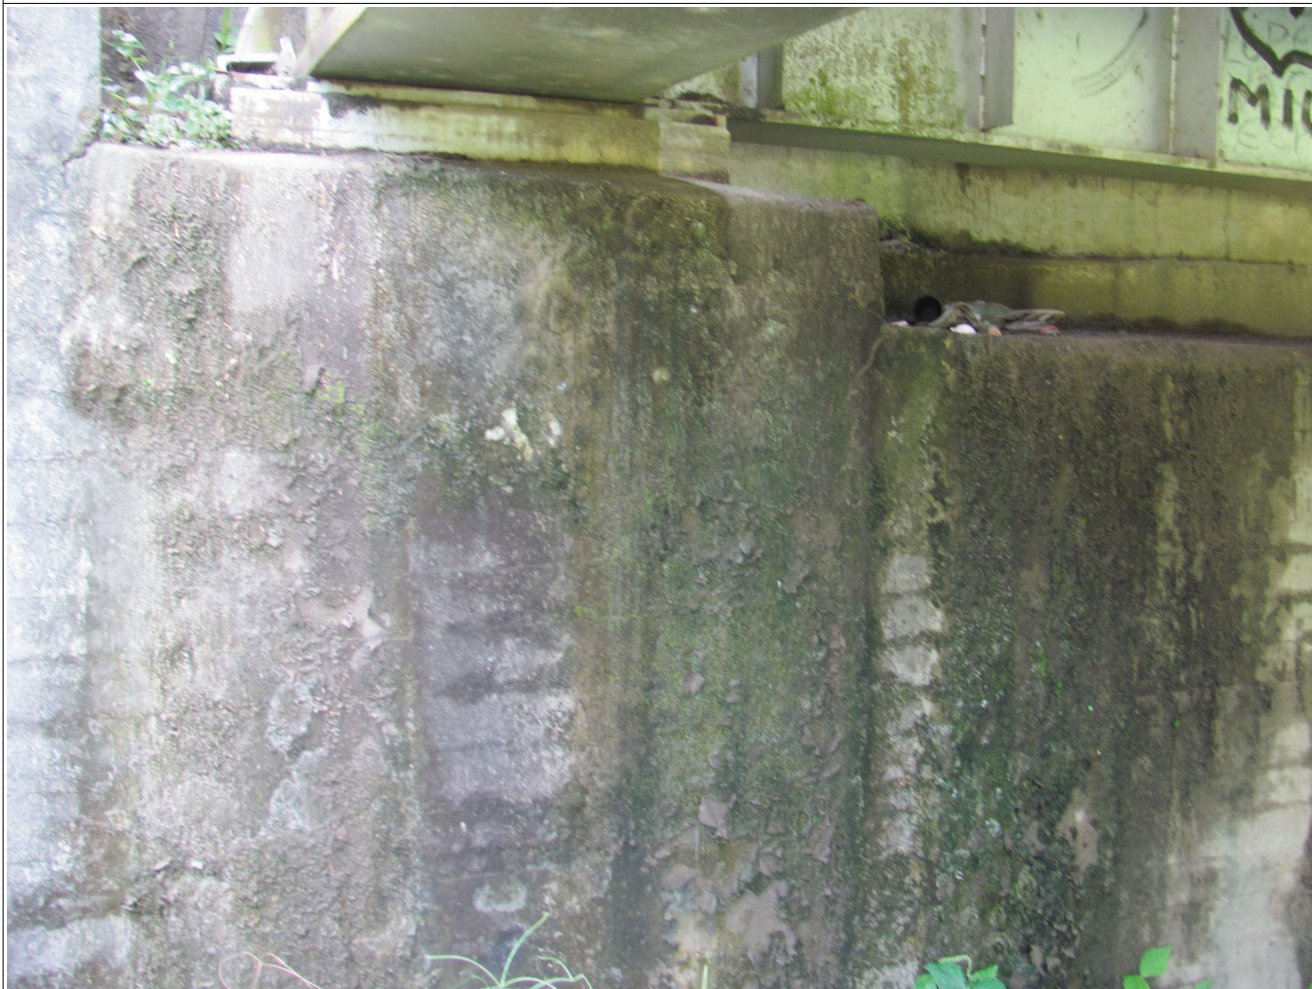
Componente.....: 7 Estribos
Calif./Mantenim....: 2 /
Daño/Observaciones.: Problemas de carbonatación

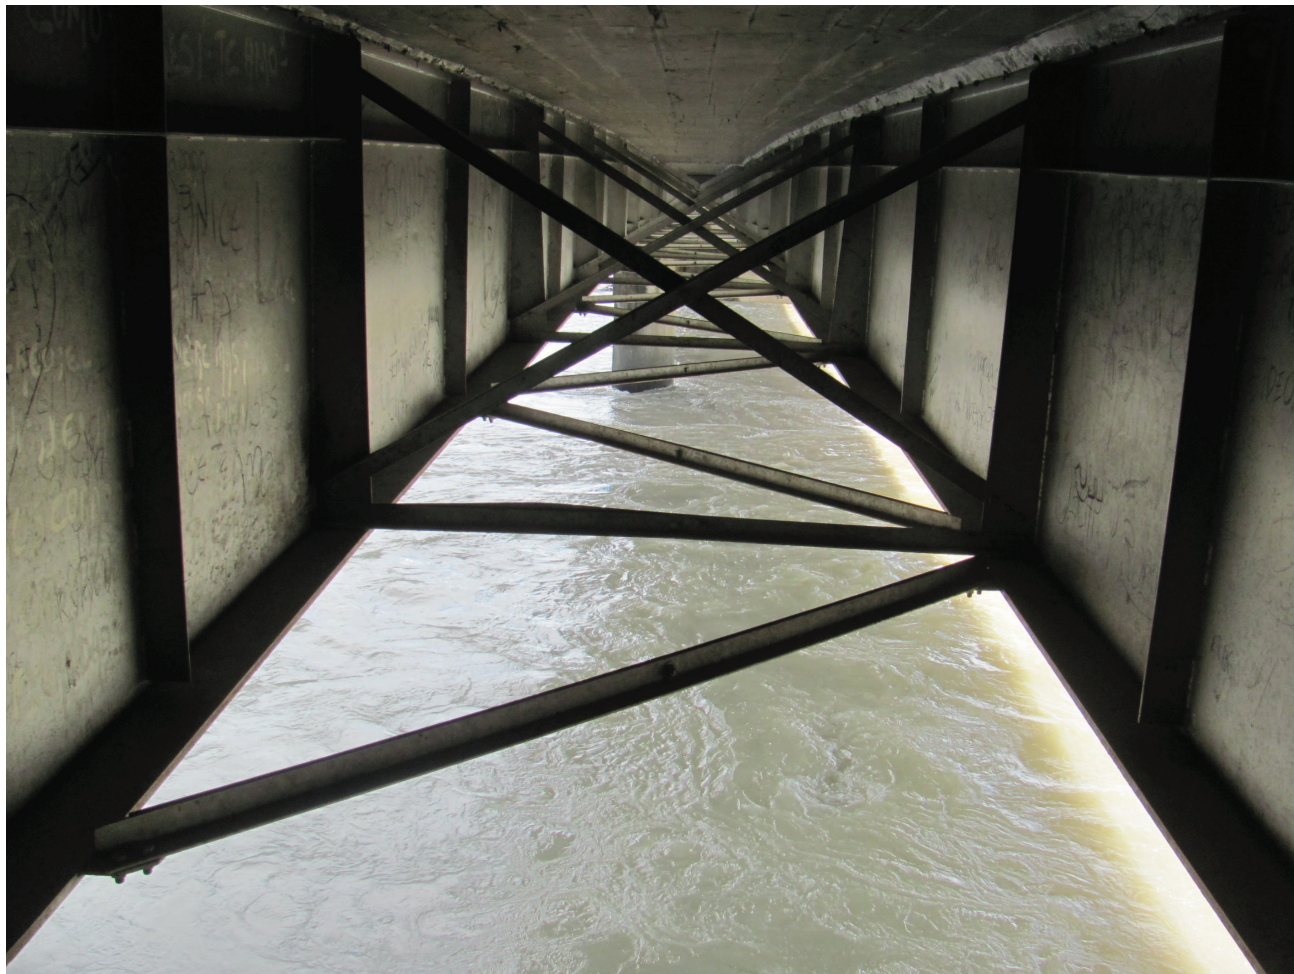
Componente.....: 10 Losa

Calif./Mantenim....: 2 /

Daño/Observaciones.: Problemas de carbonatación

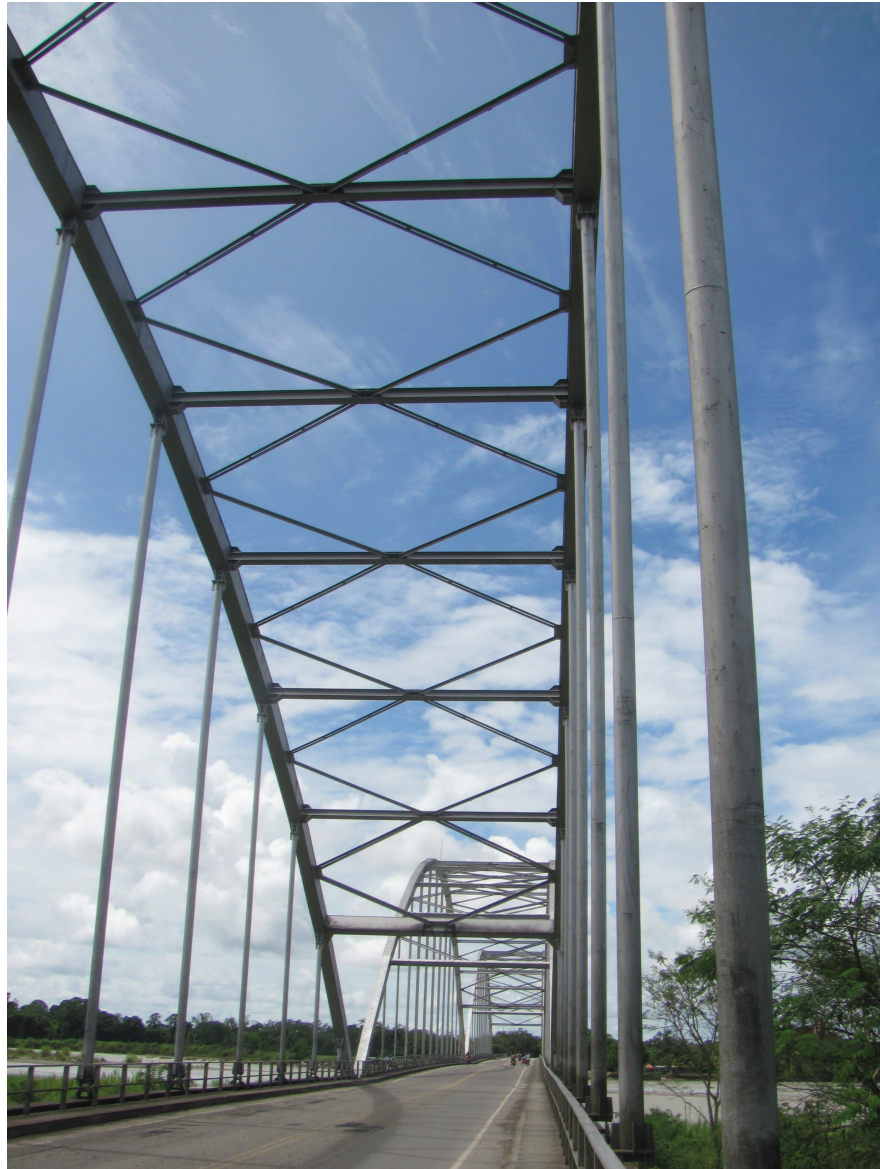
Componente.....: 12 Elementos de arco

Calif./Mantenim....: 3 /

Daño/Observaciones.: Problemas de corrosión y oxidación

Tipo de daño.....: Corrosión de acero estructural

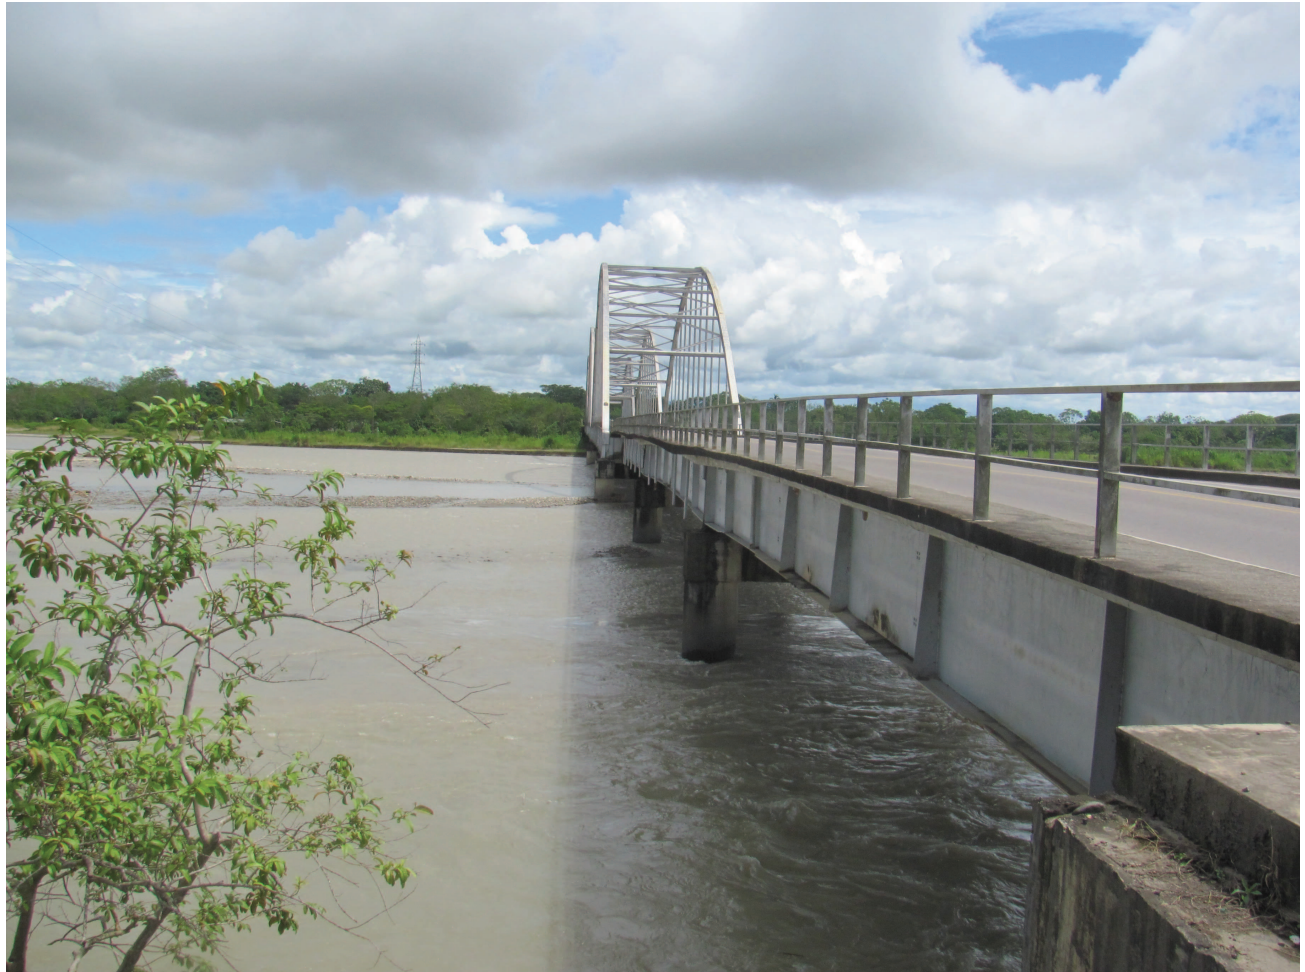
Componente.....: 15 Cauce

Calif./Mantenim....: 3 /

Daño/Observaciones.: Se anexa informe de Geología # 3
 Se anexa informe Hidráulico # 2

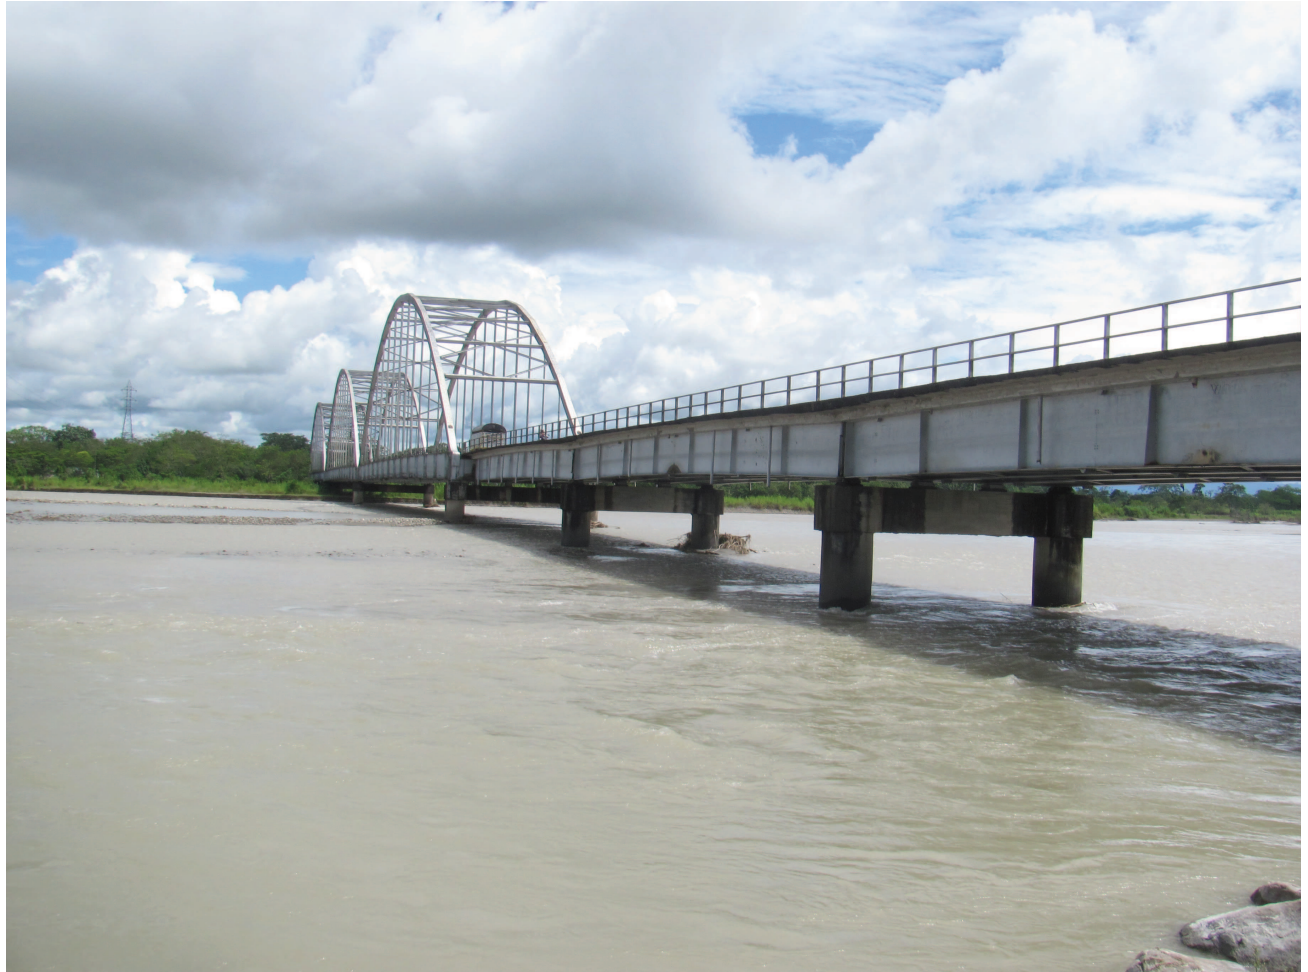
Componente.....: 17 Puente en general
Calif./Mantenim.....: 3 /
Daño/Observaciones.: Se anexa informe de Geotecnia # 4
