SDC/INV	SiPuCol	Fecha	Hoja
Informe de inspección principal		15/08/12	1
16-65MTF-001.00 San Nicolas			
Regional.....: 16 Meta			
Ruta.....: Troncal Villa Garzón - Saravena			
Carretera.....: Acceso a Granada			
Lado de la car...:			
Abscisa.....: 107+0669			
No del registro...: 5075			
Año de construcción.....:			
Año de la última reconstrucción.....:			
Paso Superior/Inferior.....: S			
Dir. de abs. de la carretera principal.: N			
Requisitos de la inspección.....: 0 Nada			
Recolección de datos : Fecha.....: 2012.04.05			
: Iniciales.....: M.E.R			
Posición geográfica...:			
Latitud: 3 gra 33,27 min N      Longitud: 73 gra 43,18 min O      Altitud: 331 m			
Geometría: Número de luces.....: 1			
Longitud de la luz menor (m): 10,90			
Longitud de la luz mayor (m): 10,90			
Longitud total .....(m): 10,90			
Ancho del tablero.....(m): 10,85			
Ancho del separador.....(m): 0,00			
Ancho del andén izquierdo(m): 0,00

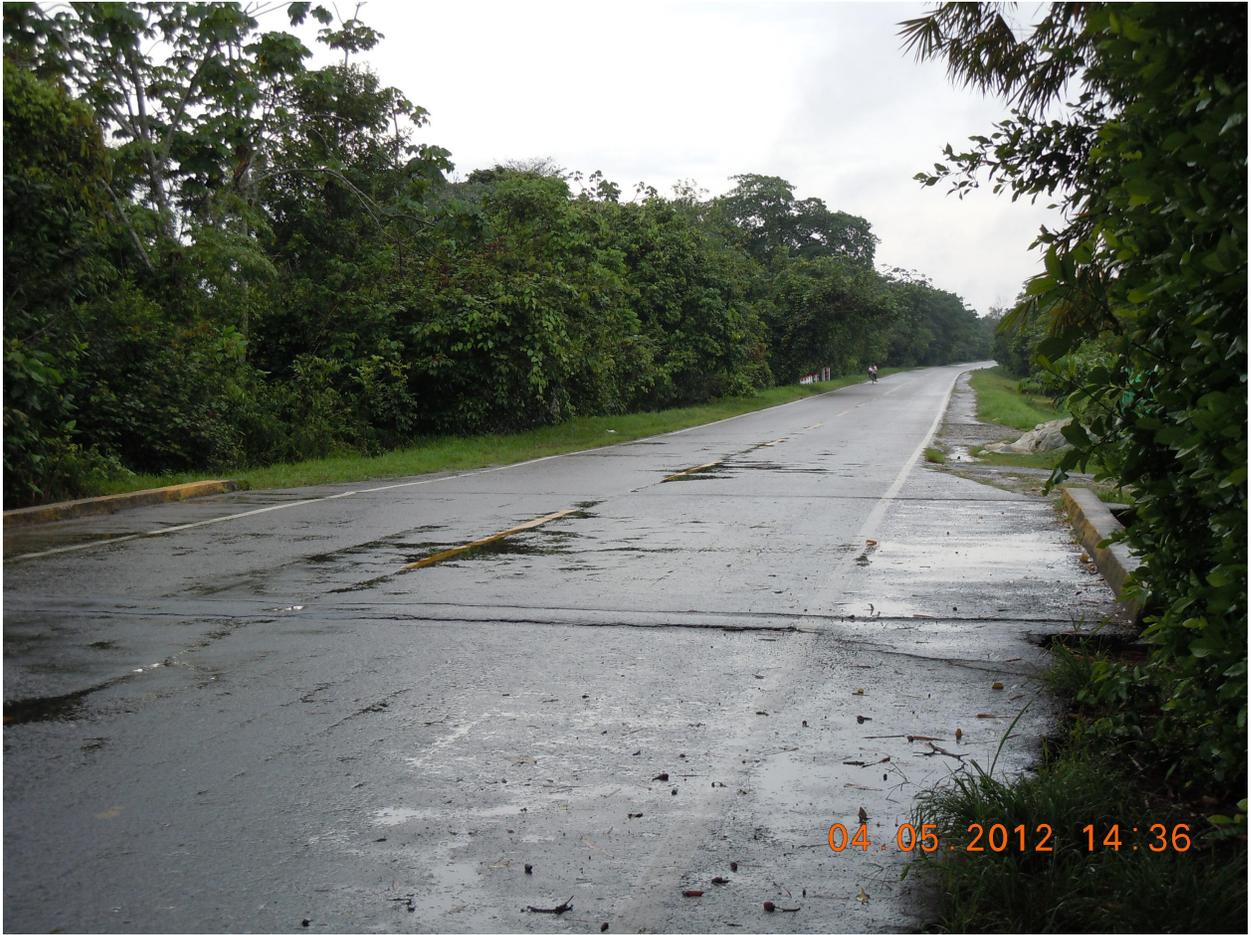
Componente.....: 1 Superficie del puente

Daño/Observaciones.: La superficie es de pavimento asfáltico y se encuentra en buen estado. Presenta apozamiento por falta de bombeo adecuado.

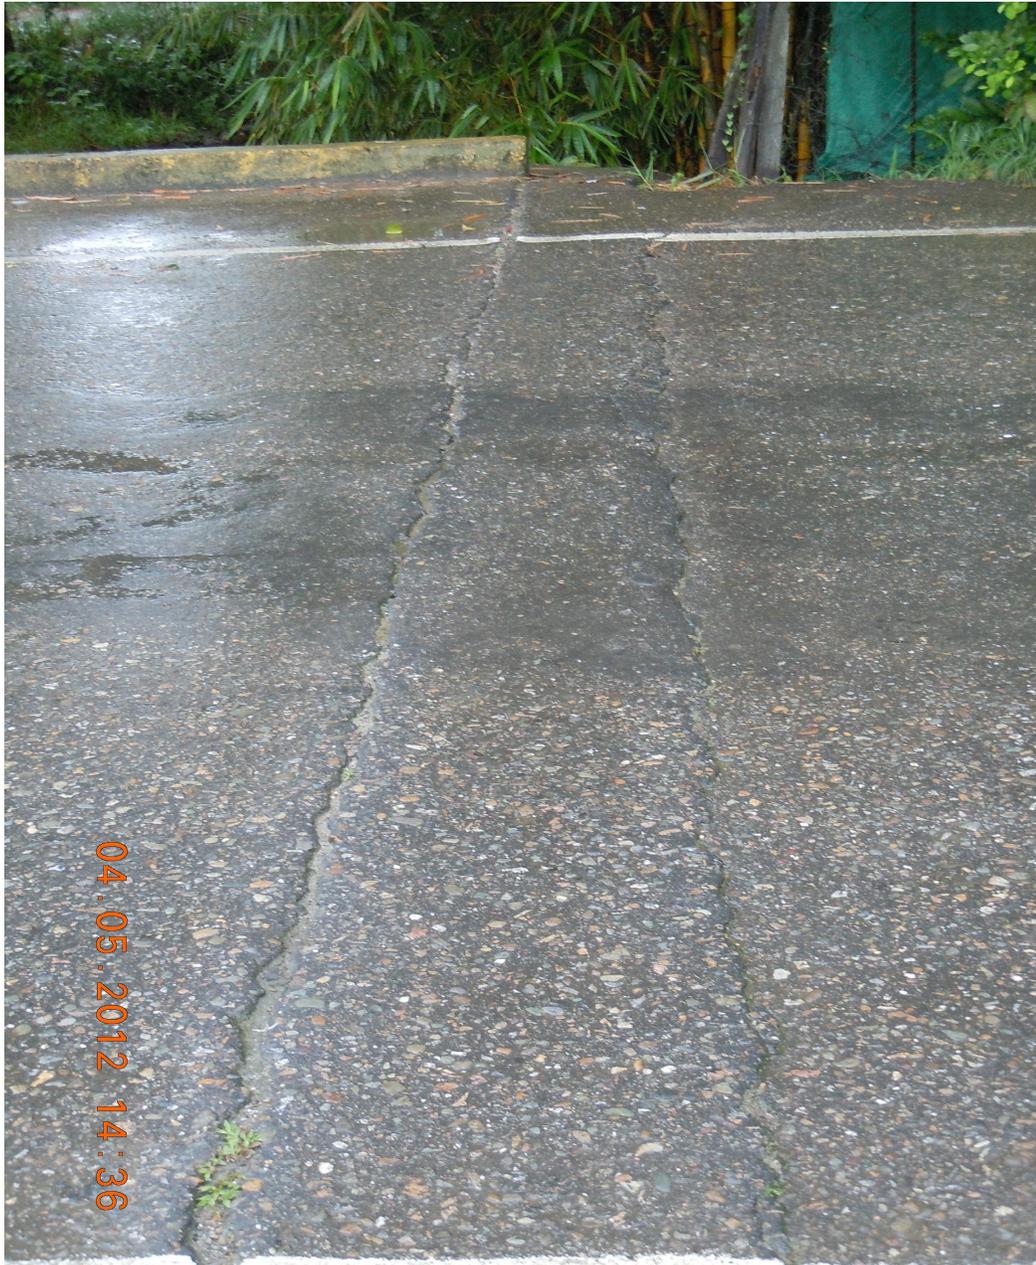
Componente.....: 2 Juntas de expansión

Daño/Observaciones.: El puente carece de dispositivos de juntas. Se recomienda instalar juntas de bloque de neopreno.  
Z(m): Colocación de junta de bloque de neopreno.

Tipo de daño.....: Infiltración

Reparaciones.....: Z Otra

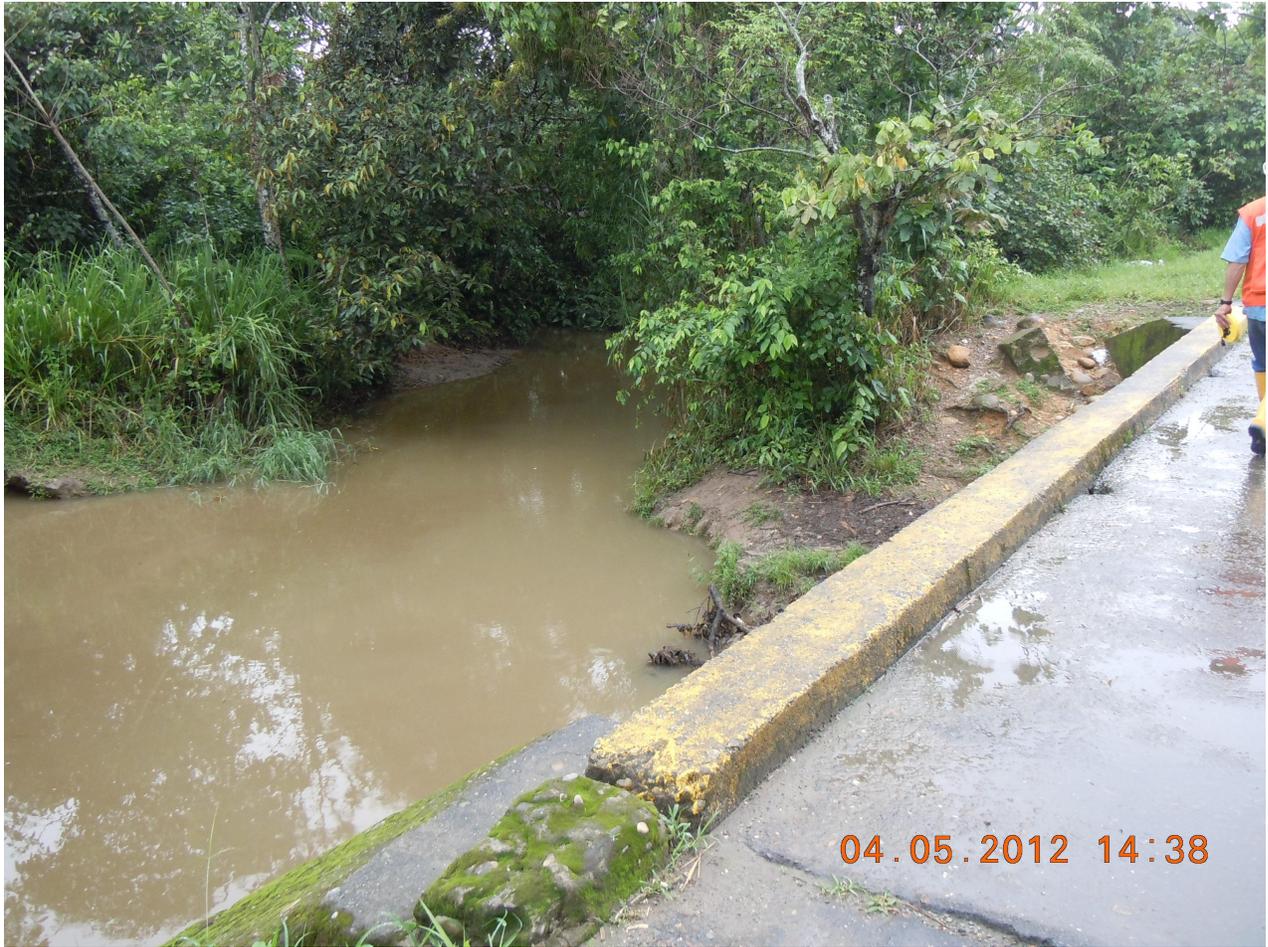
Componente.....: 3 Andenes/Bordillos

Daño/Observaciones.: Los bordillos presentan acero expuesto sin corrosión a la altura de las juntas del puente, también se aprecia humedad en sus caras exteriores y contaminación biológica. Realizar limpieza y mantenimiento rutinario.

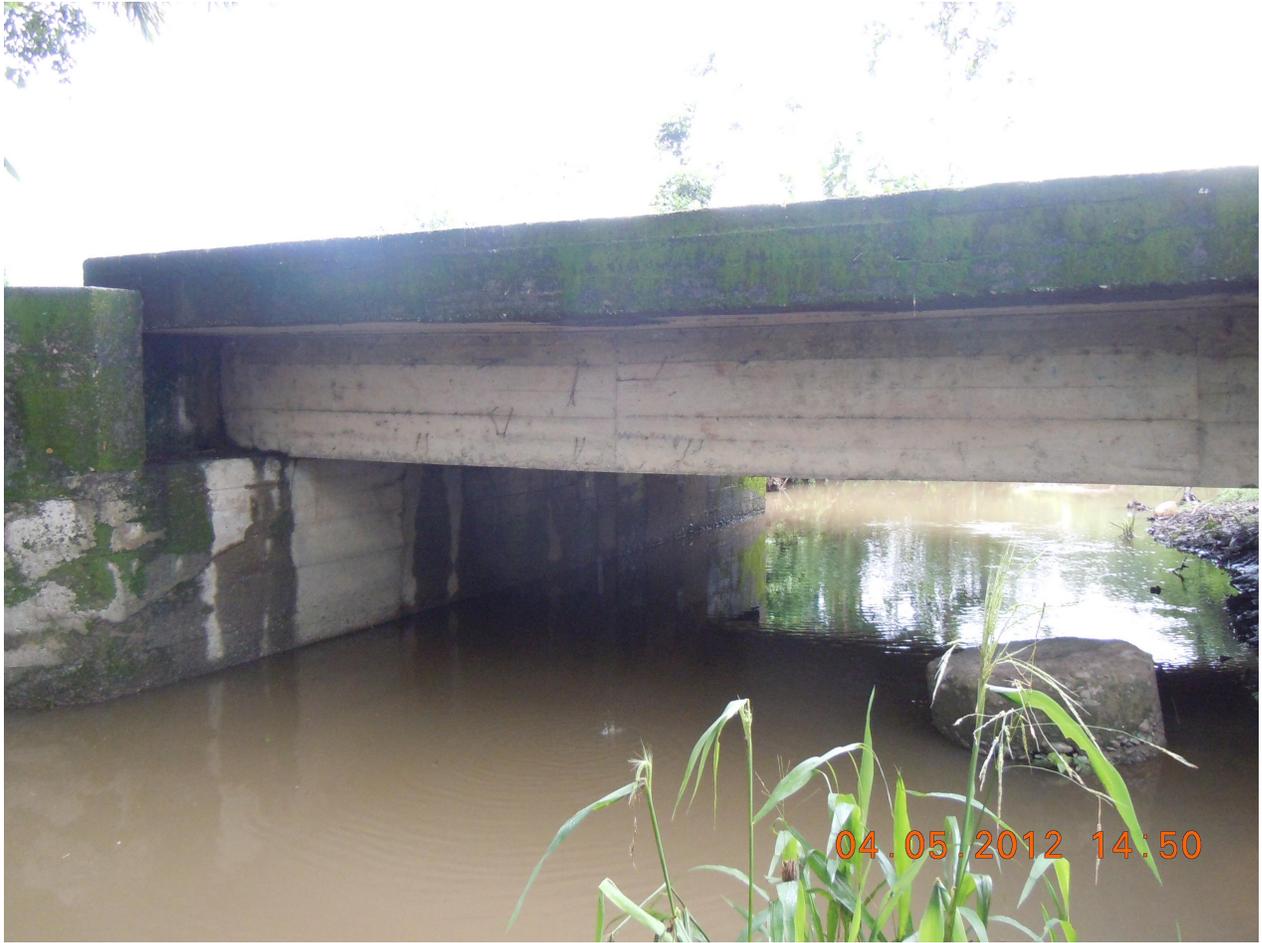
Componente.....: 4 Barandas

Daño/Observaciones.: El puente carece de barandas. Se recomienda instalar barandas vehiculares metálicas. Se recomienda instalación de defensas Flexbean a entradas y salidas del puente.  
Z(m): Instalación de barandas vehiculares metálicas.

Tipo de daño.....: No registrado

Reparaciones.....: Z Otra

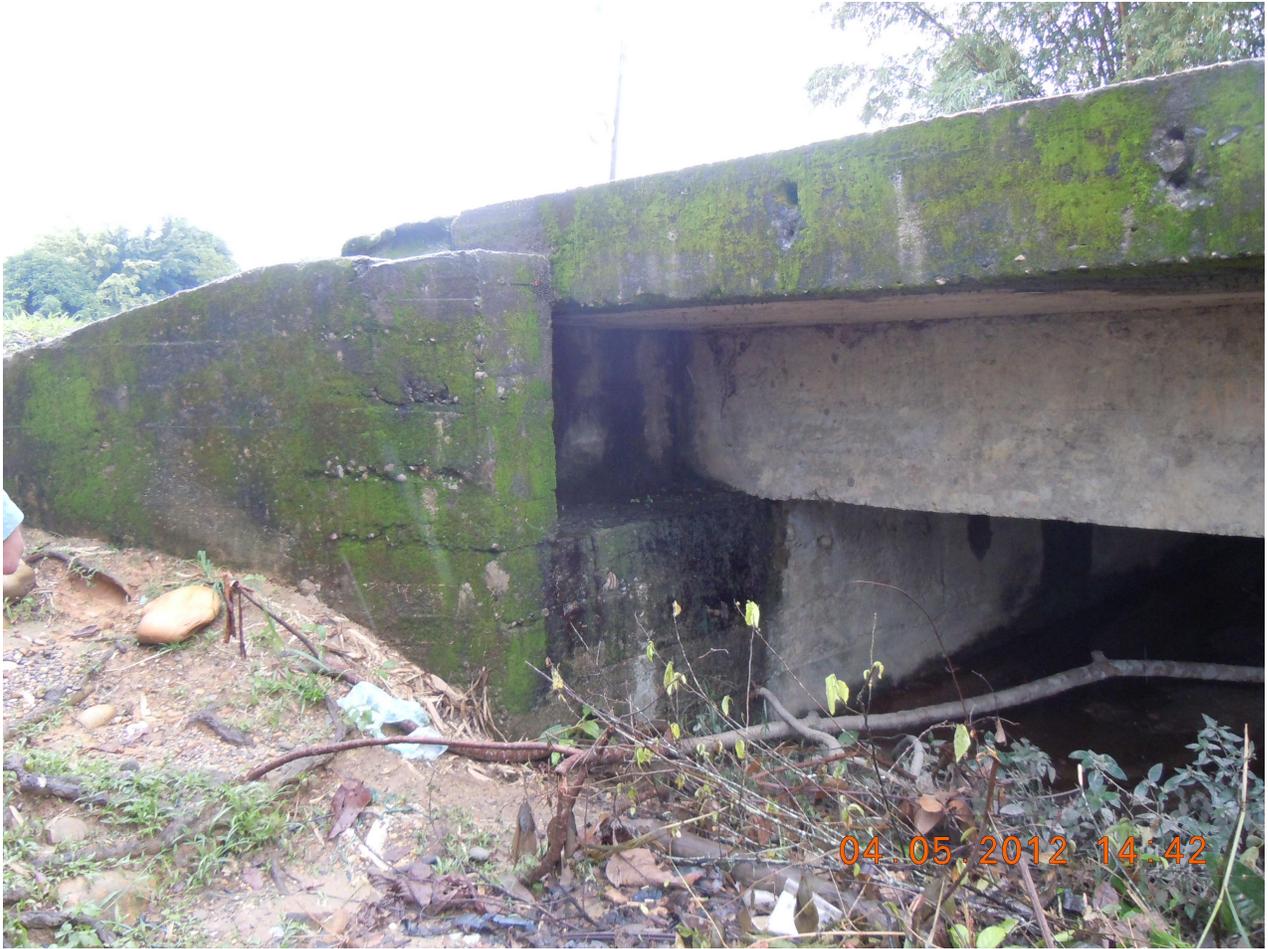
Componente.....: 6 Aletas

Daño/Observaciones.: Estos elementos se encuentran en buen estado, presentan humedad y vegetación sobre sus caras verticales. Realizar limpieza y mantenimiento rutinario.

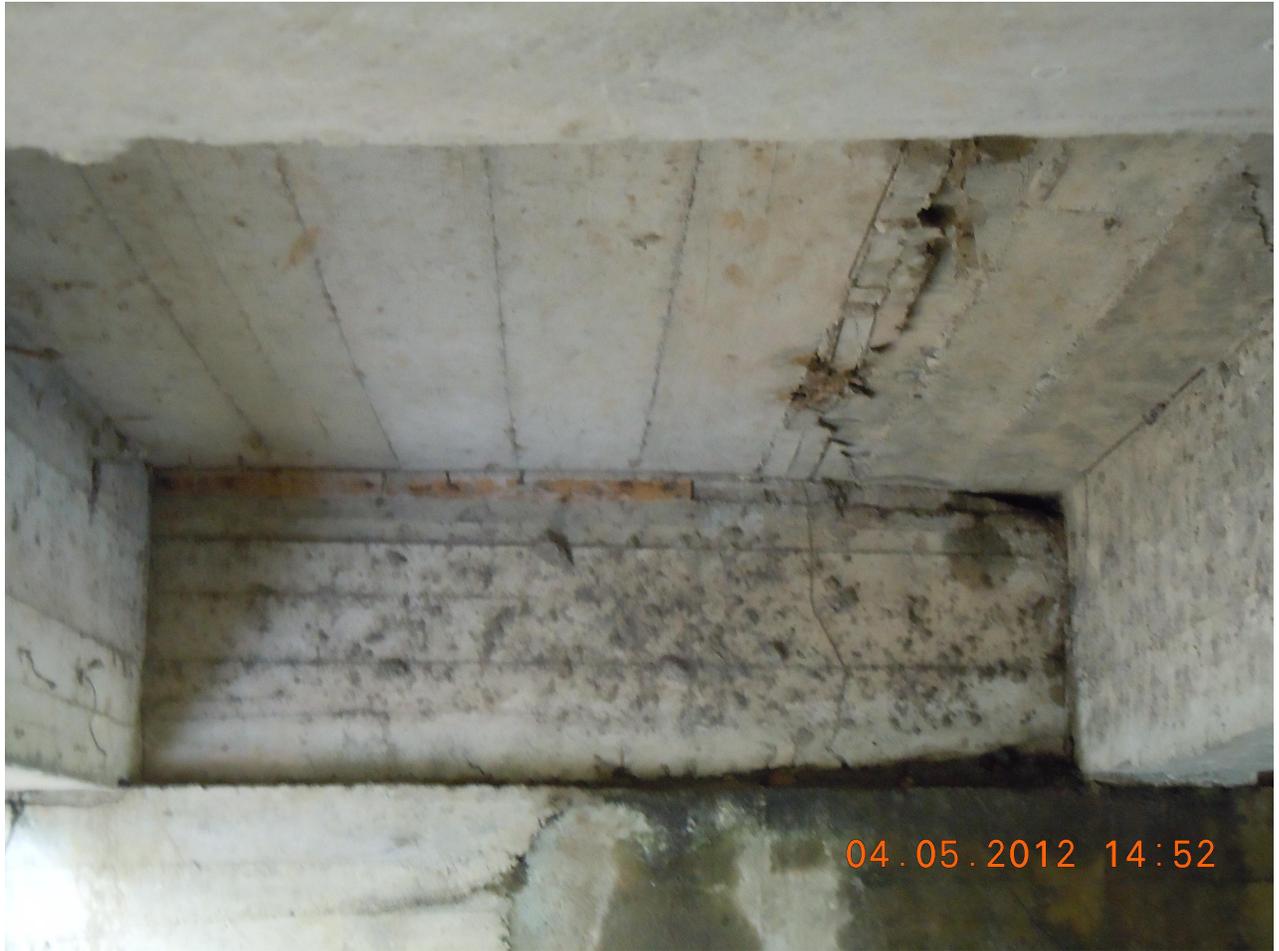
Componente.....: 9 Apoyos

Daño/Observaciones.: Se aprecia infiltración a través de las juntas de expansión, requiere labores de mantenimiento rutinario.

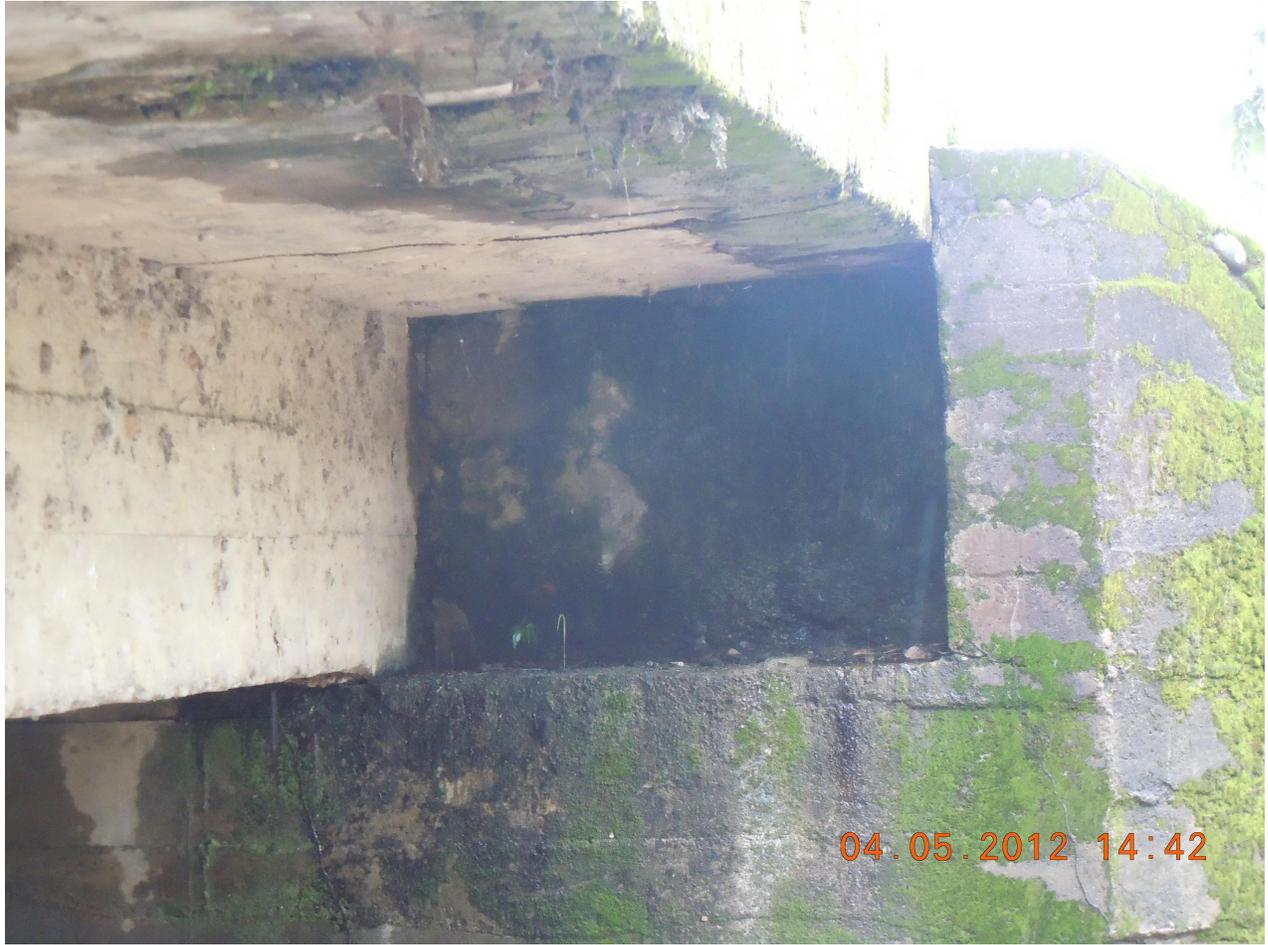
Componente.....: 10 Losa

Daño/Observaciones.: Los voladizos presentan manchas y humedad que pueden generar descomposición del concreto.

Tipo de daño.....: Infiltración

Reparaciones.....: Z Otra

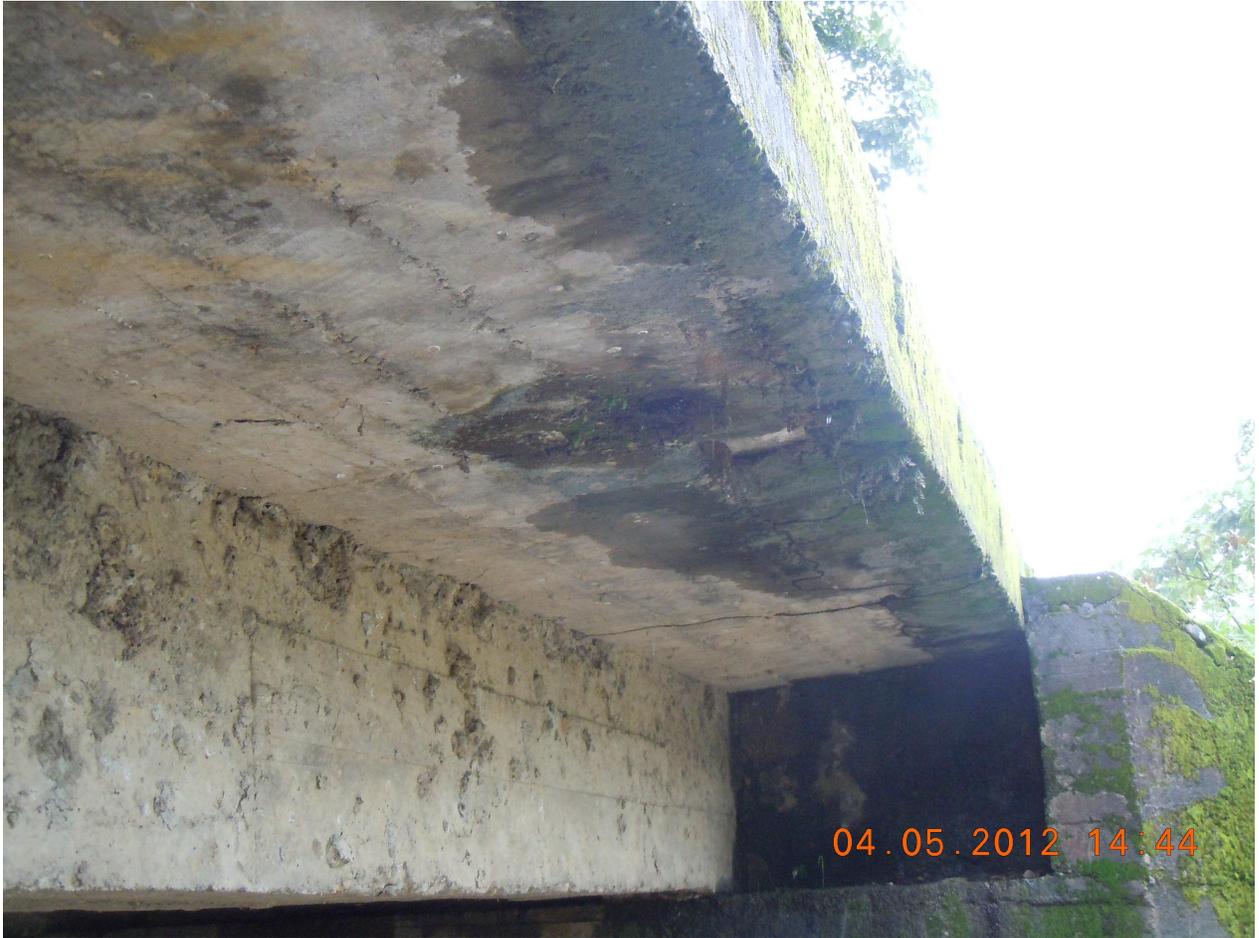
Componente.....: 10 Losa

Daño/Observaciones.: Los voladizos presentan manchas y humedad que pueden generar descomposición del concreto.

Tipo de daño.....: Infiltración

Reparaciones.....: Z Otra

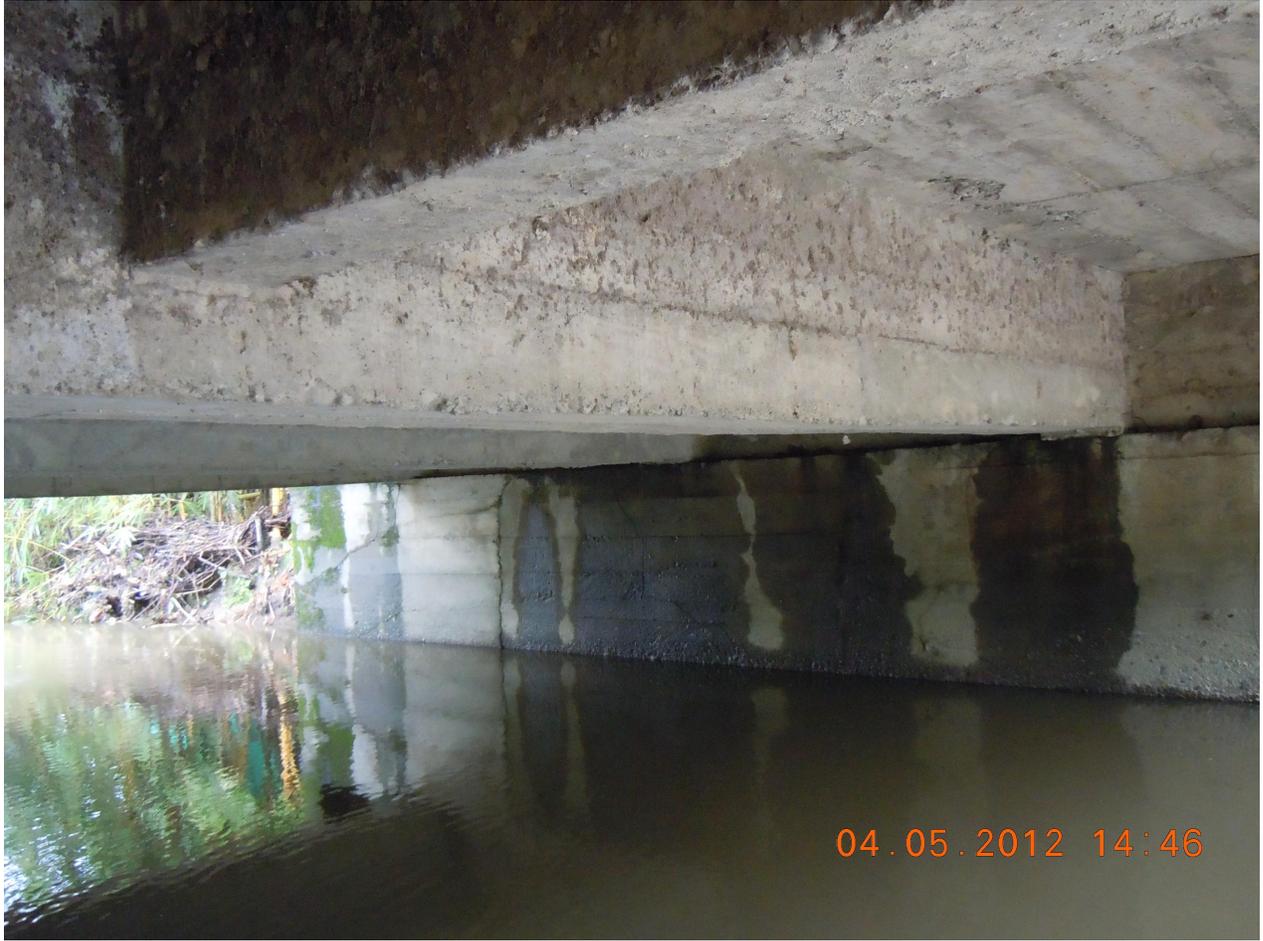
Componente.....: 11 Vigas/Largueros/Diafragmas

Daño/Observaciones.: Se encuentran en buen estado, pero la riostra entre VL2 y VL3 presenta daño por descascaramiento del concreto con acero expuesto, sin corrosión. Realizar limpieza y mantenimiento rutinario.

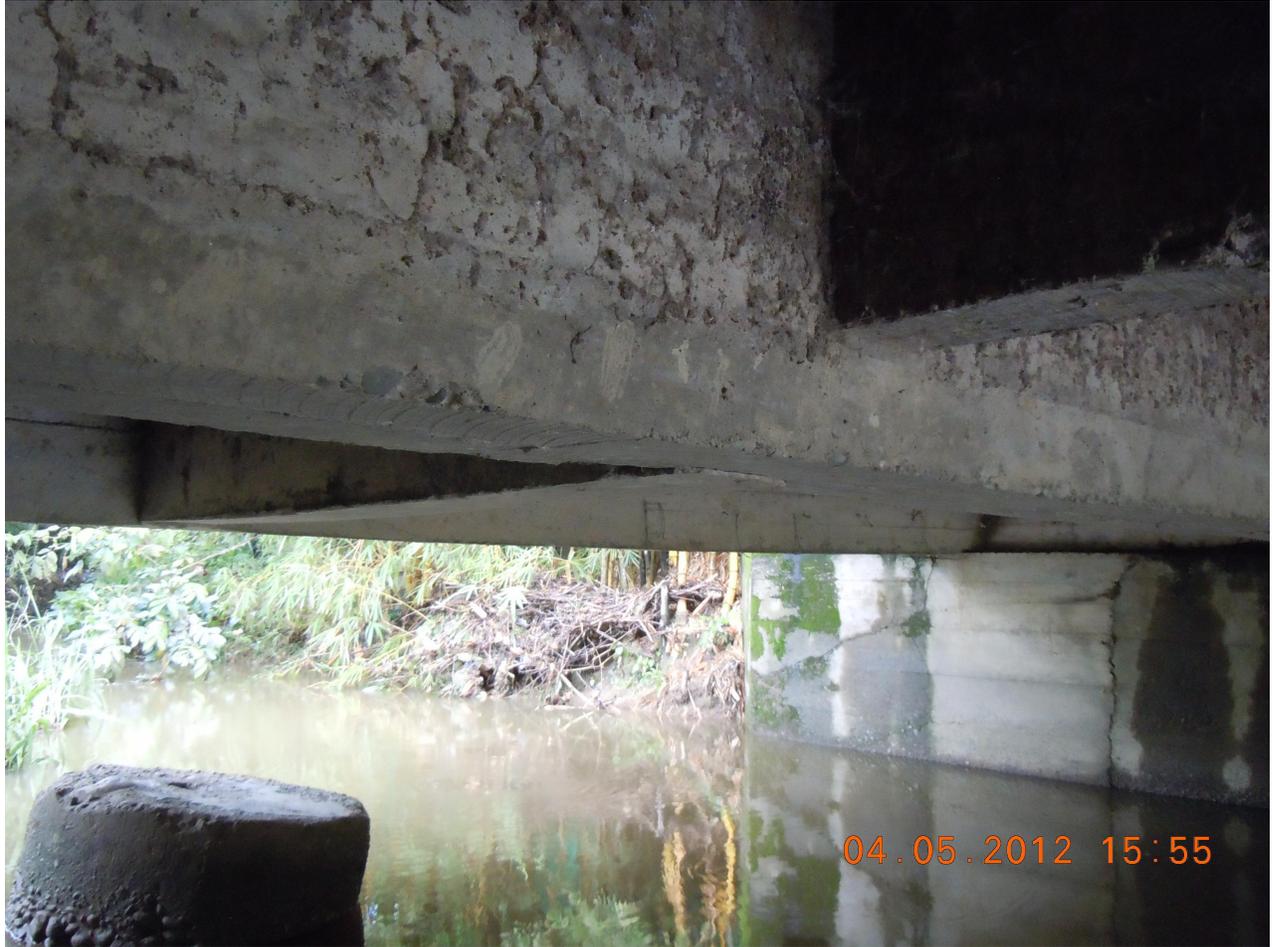
Componente.....: 15 Cauce

Daño/Observaciones.: El cauce contiene un bloque de concreto que se debe retirar para evitar problemas relacionados con la sección hidráulica del puente y socavación. Hay estrangulamiento en el cauce. Se recomienda realizar una protección del Estribo Derecho con bolsacretos o piedra pegada en dos capas, con diámetro no menor a 0.25m Ver Anexo 2.

Tipo de daño.....: Erosión / socavación

Reparaciones.....: C Protección del cauce

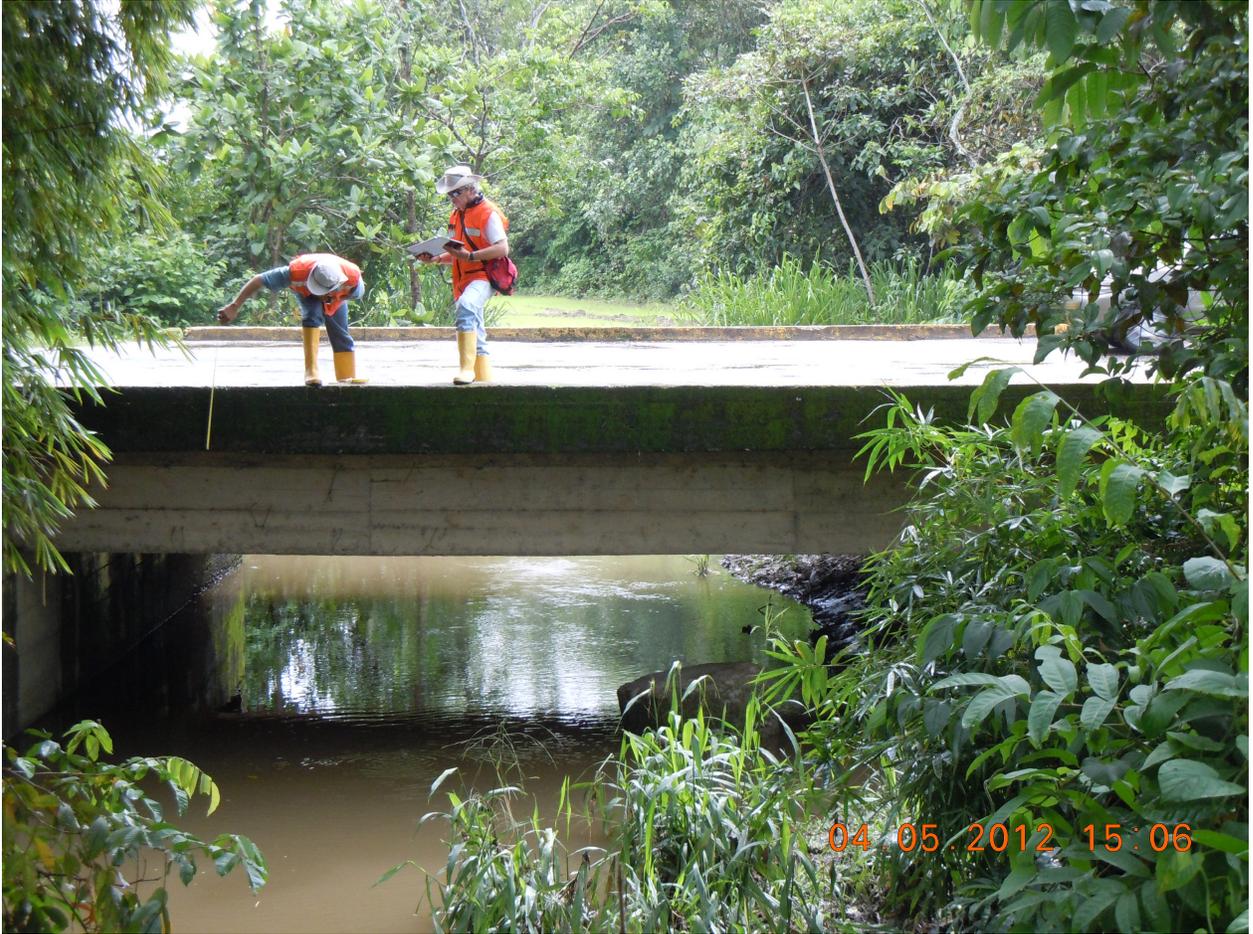
Componente.....: 17 Puente en general

Daño/Observaciones.: El puente se encuentra en buen estado y solo hay que ejecutarle trabajos menores. Ver Anexo 4. Recomendaciones Geotécnicas.
