SDC/INV	SiPuCol	Fecha	Hoja
	Informe de inspección principal	15/08/12	1
16-65MTB-002.00 Sibao Blanco			
Regional.....: 16 Meta			
Ruta.....: Troncal Villa Garzón - Saravena			
Carretera.....: Acceso a Granada			
Lado de la car...:			
Abscisa.....: 5+0562			
No del registro...: 8023			
Año de construcción.....:			
Año de la última reconstrucción.....:			
Paso Superior/Inferior.....: S			
Dir. de abs. de la carretera principal.: N			
Requisitos de la inspección.....: 0 Nada			
Recolección de datos : Fecha.....: 2012.04.05			
: Iniciales.....: M.E.R			
Posición geográfica...:			
Latitud: 3 gra 33,49 min N Longitud: 73 gra 43,26 min O Altitud: 355 m			
Geometría: Número de luces.....: 1			
Longitud de la luz menor (m): 12,55			
Longitud de la luz mayor (m): 12,55			
Longitud total .....(m): 12,55			
Ancho del tablero.....(m): 10,55			
Ancho del separador.....(m): 0,00			
Ancho del andén izquierdo(m): 0,00			
Ancho del andén derecho..(m): 0,00

16-65MTB-002.00 Sibao Blanco

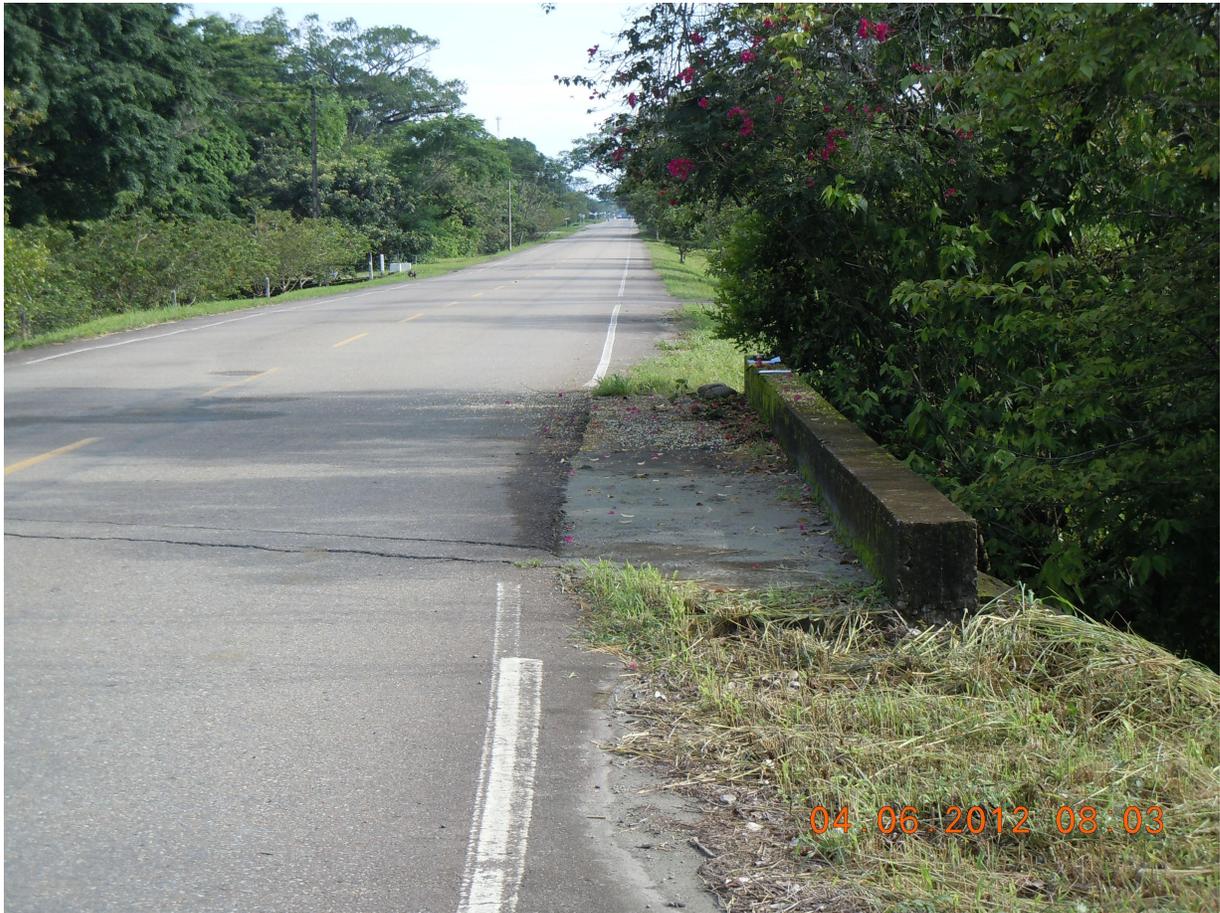
Componente.....: 1 Superficie del puente

Calif./Mantenim....: 1 / -

Daño/Observaciones.: El puente es mas amplio que la calzada de la vía y la capa de rodadura no cubre todo el puente, en la parte descubierta se acumula agua, los drenes fueron sellados en el voladizo.

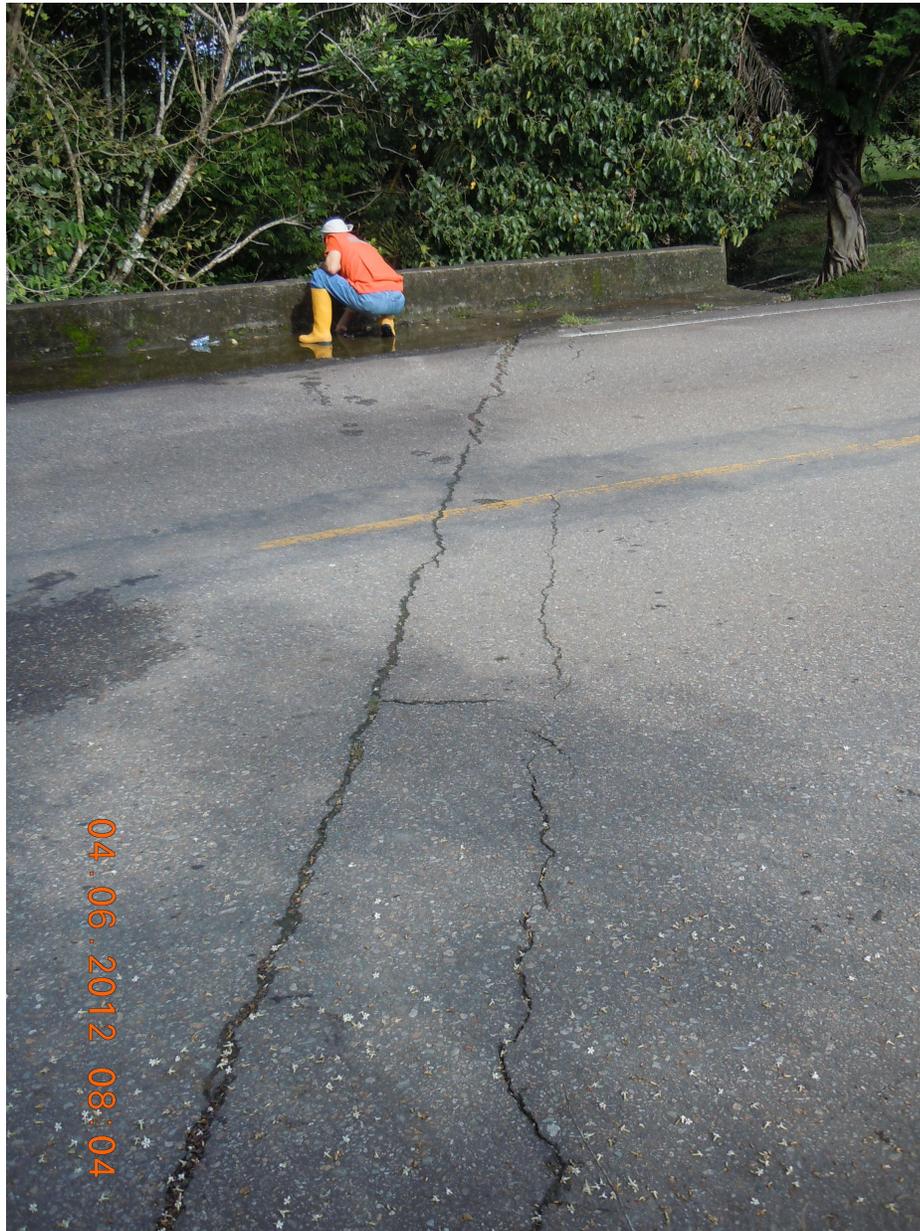
Componente.....: 2 Juntas de expansión

Calif./Mantenim....: 2 / -

Daño/Observaciones.: El puente carece de dispositivos de juntas. Se recomienda instalar juntas de bloque de neopreno.

Tipo de daño.....: Infiltración

Z(m): Colocación de junta de bloque de neopreno.

Reparaciones.....: Z Otra

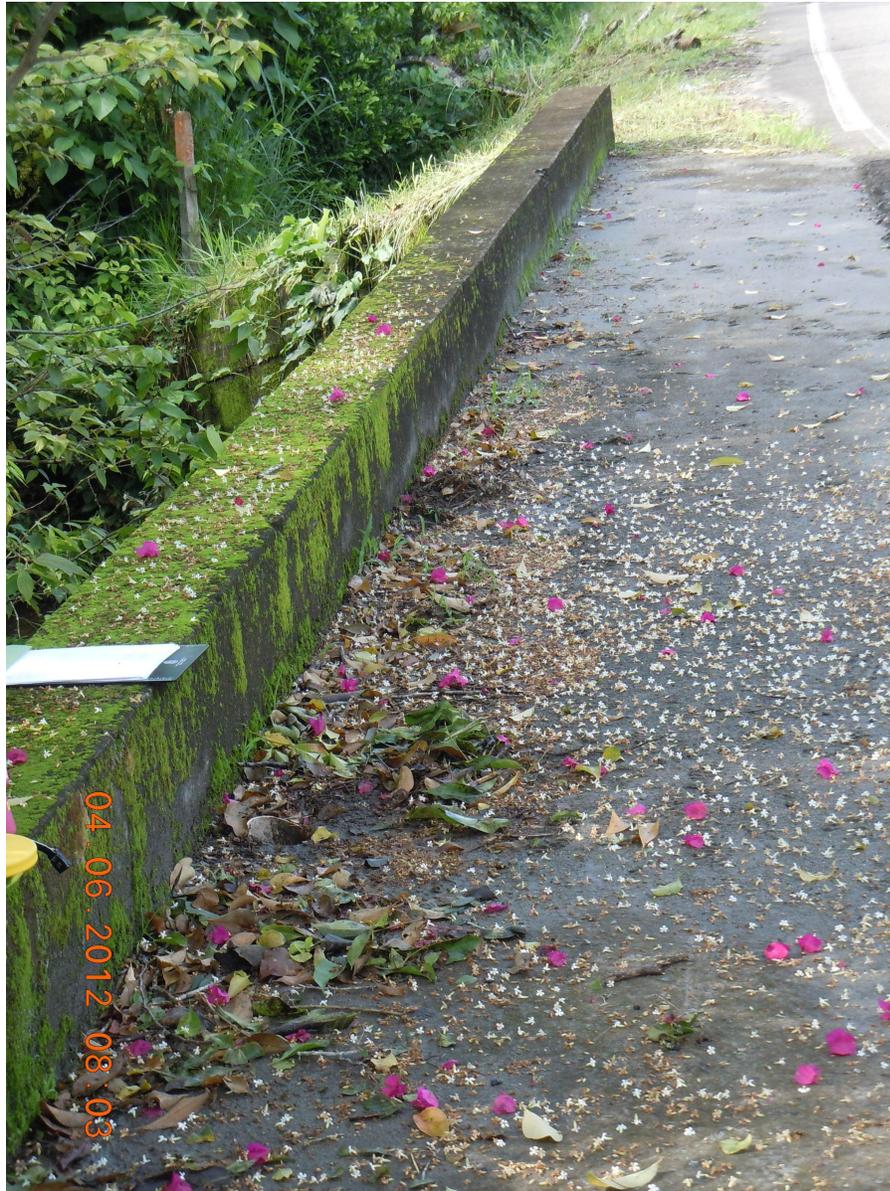
Componente.....: 3 Andenes/Bordillos

Calif./Mantenim....: 1 / -

Daño/Observaciones.: Realizar limpieza y mantenimiento rutinario.

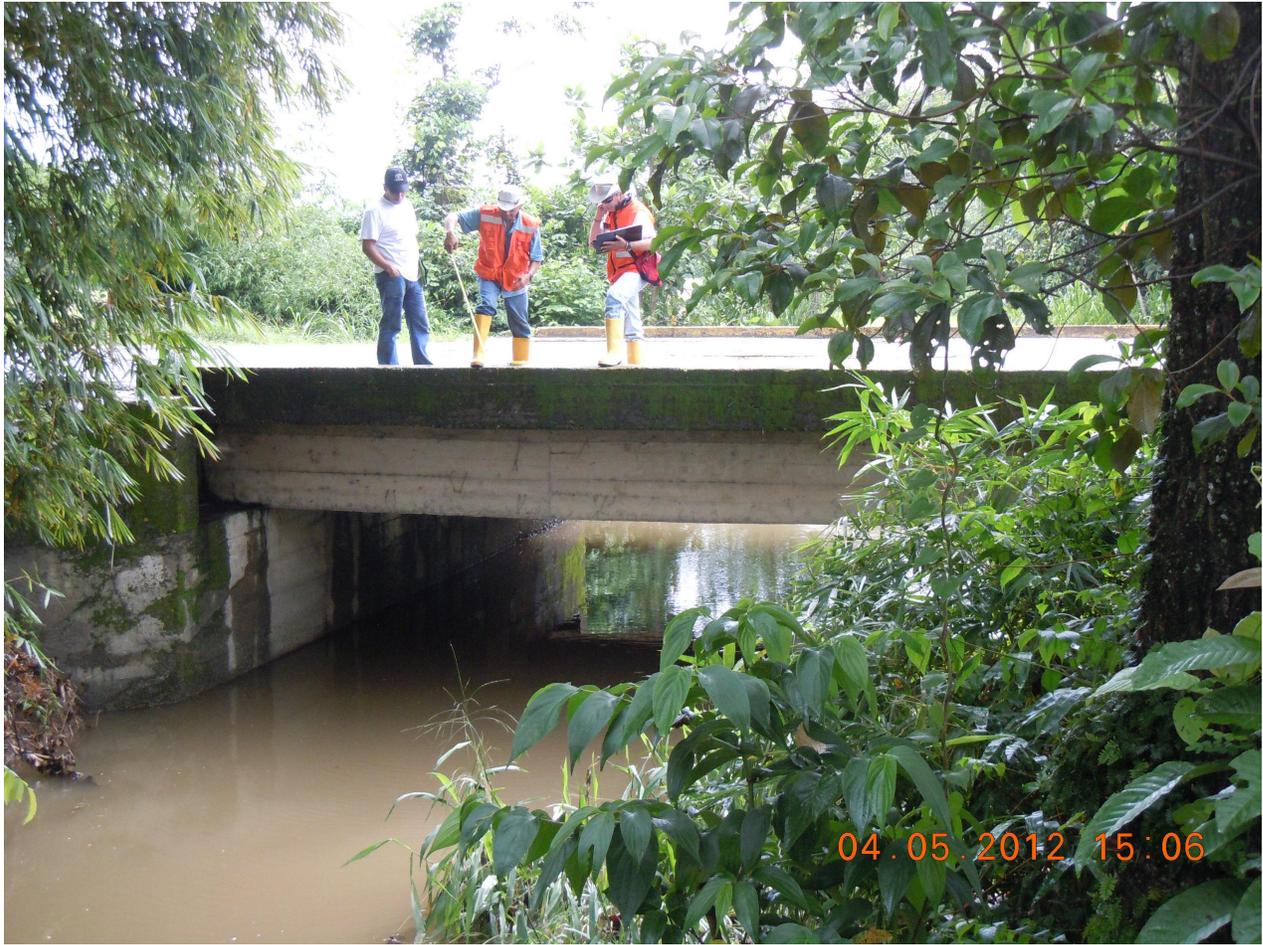
Componente.....: 4 Barandas

Calif./Mantenim....: 3 / -

Daño/Observaciones.: Carece de barandas. Se recomienda instalar barandas vehiculares metálicas y defensas Flexbean a entrada y salida del puente.

Tipo de daño.....: No registrado

Z(m): Instalación de barandas vehiculares metálicas.

Reparaciones.....: Z Otra

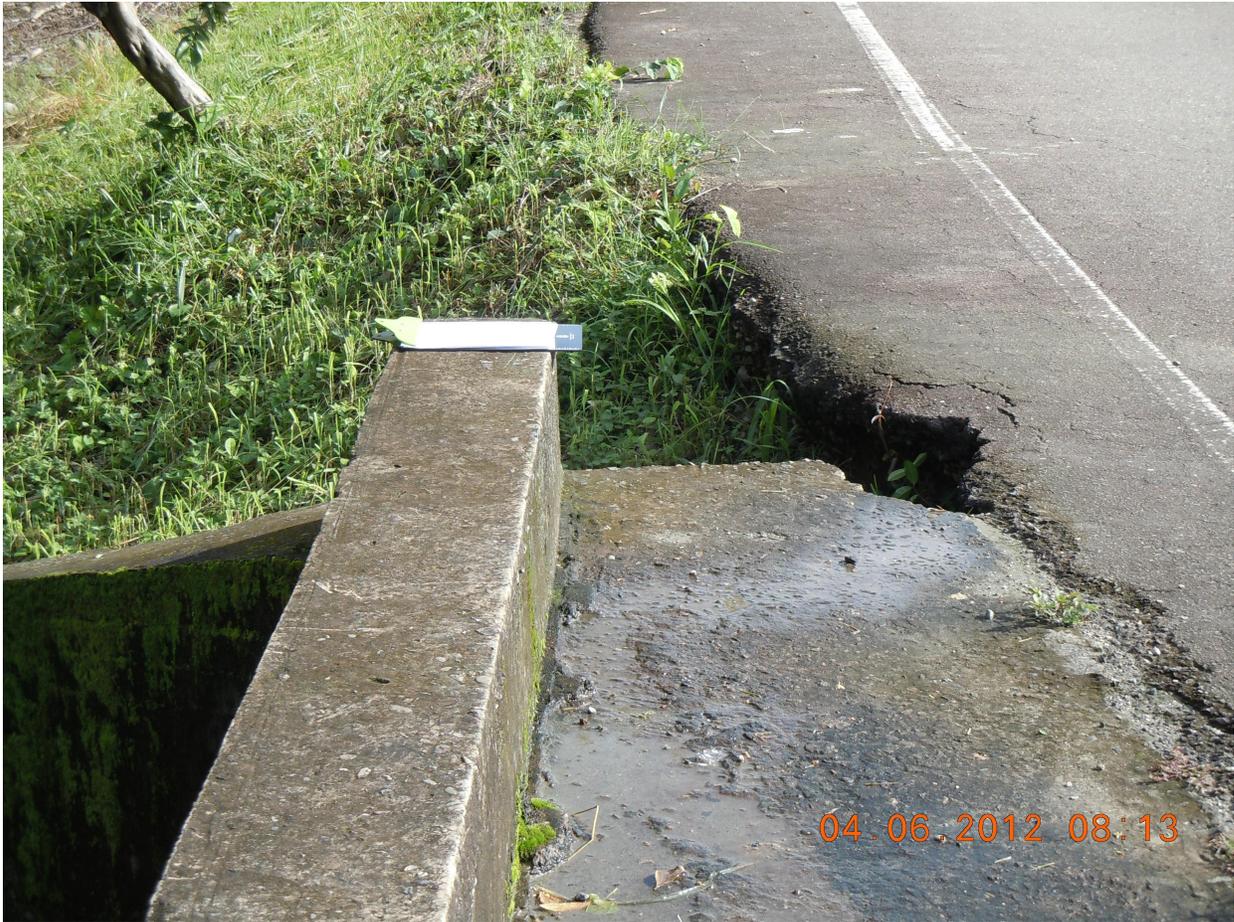
Componente.....: 5 Conos/Taludes  
 Calif./Mantenim....: 2 / -  
 Daño/Observaciones.: Se observa erosión de los conos sobre los taludes adosados a las aletas, se recomienda rellenar para recuperar el talud y revestirlo.  
 Tipo de daño.....: Erosión / socavación  
 Reparaciones.....: A Rellenar  
 D Construcción de cunetas

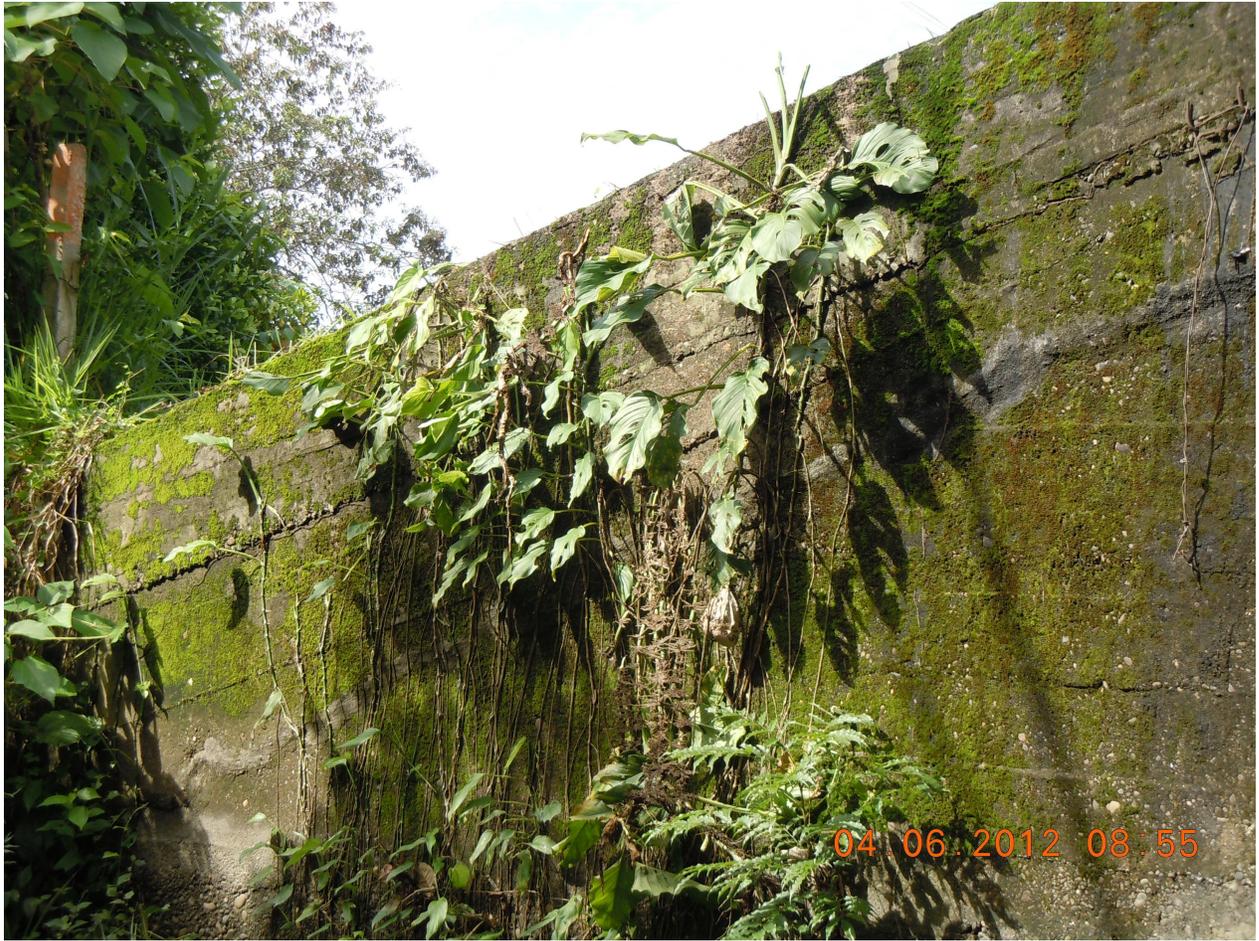
Componente.....:       6       Aletas

Calif./Mantenim....:       1   /   -

Daño/Observaciones.:    Acumulación de vegetación y musgo en las aletas.  
Realizar limpieza y mantenimiento rutinario.

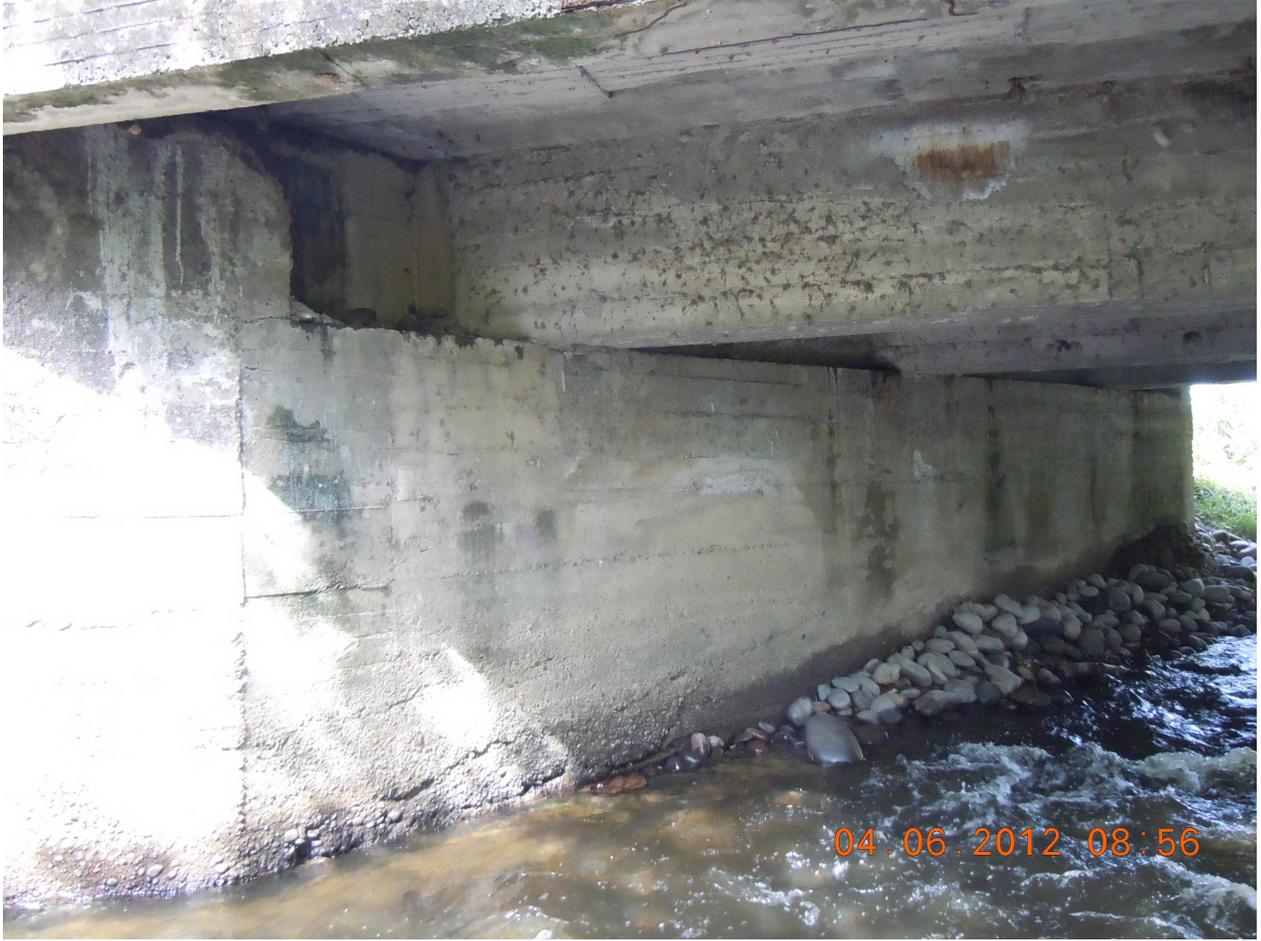
Componente.....: 7 Estribos

Calif./Mantenim....: 1 / -

Daño/Observaciones.: Se aprecia infiltración a través de las juntas de expansión, el estribo requiere labores de mantenimiento rutinario.

Tipo de daño.....: Infiltración

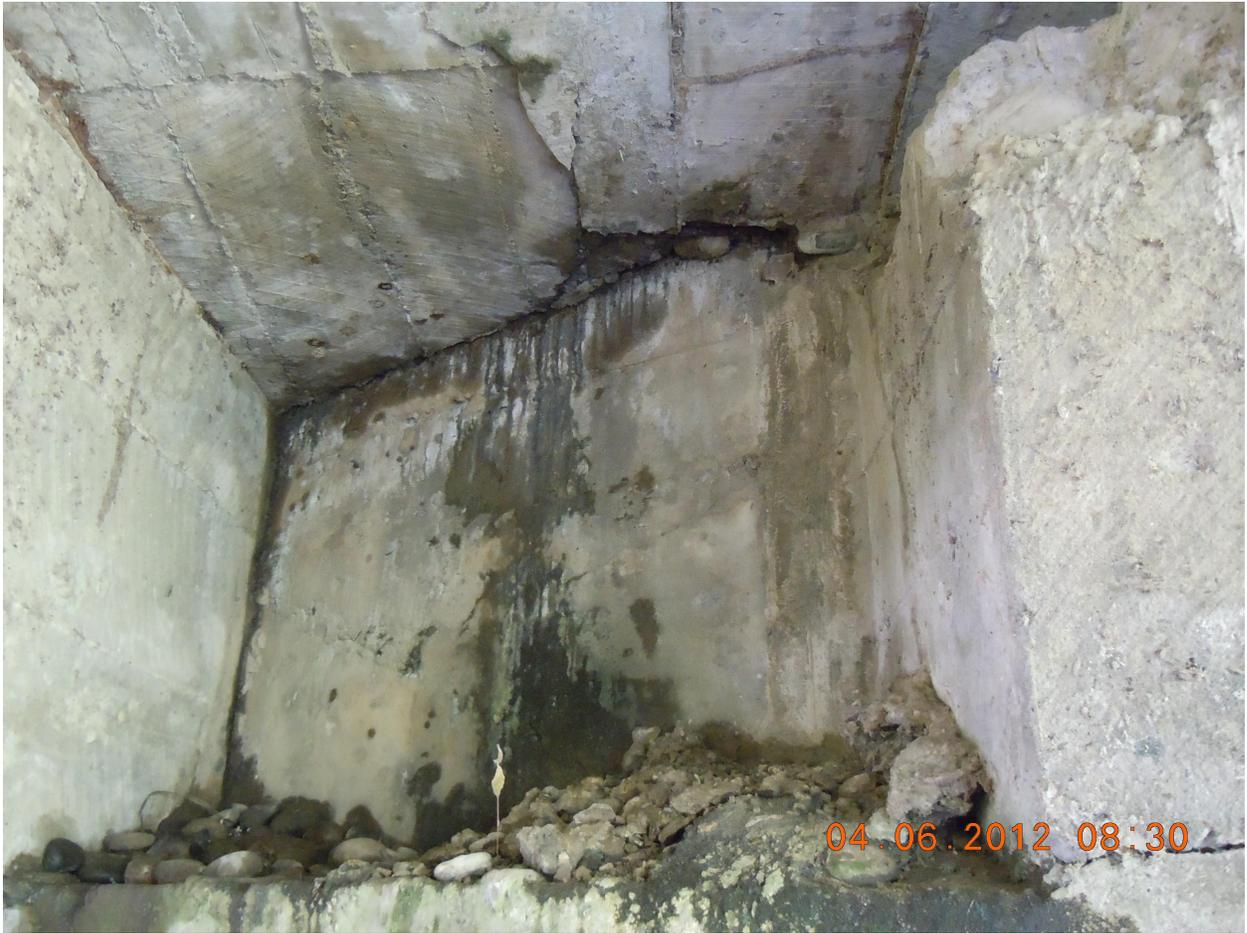
Componente.....: 9 Apoyos

Calif./Mantenim....: 1 / -

Daño/Observaciones.: Se aprecia infiltración a través de las juntas de expansión, el estribo requiere labores de mantenimiento rutinario.

Tipo de daño.....: Infiltración

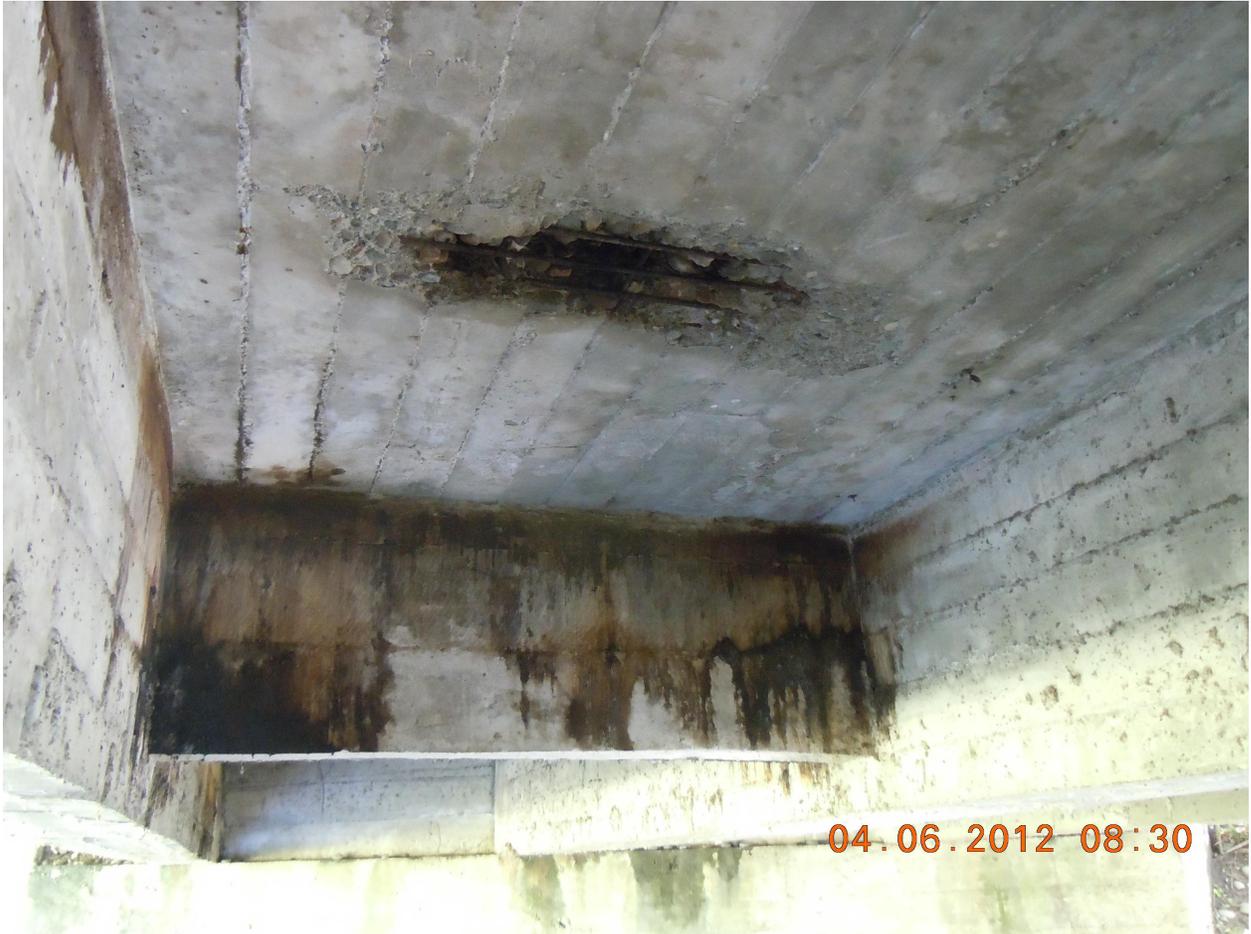
Componente.....: 10 Losa

Calif./Mantenim....: 3 / -

Daño/Observaciones.: Se observo que entre la viga V1 y V2, cerca del estribo #1 se presenta desprendimiento del recubrimiento, acero expuesto y corrosión. Se requiere alargar los drenajes que están arrojando el agua a la cara interior de la viga de ampliación.

Tipo de daño.....: Daño en concreto / corr. ref.

Reparaciones.....: E Reparación de drenes  
B Reparación de concreto

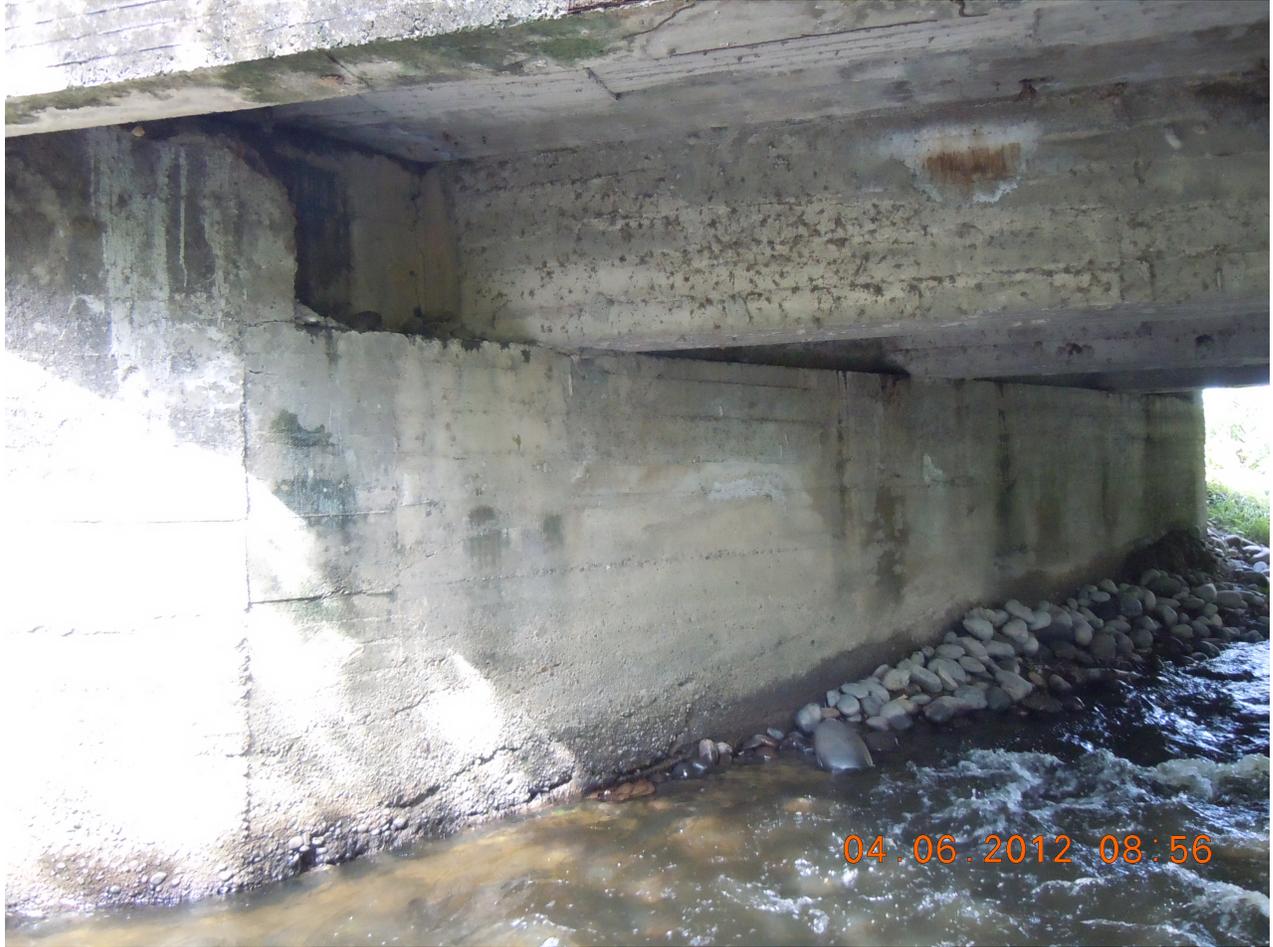
Componente.....: 11 Vigas/Largueros/Diafragmas

Calif./Mantenim....: 1 / -

Daño/Observaciones.: Las vigas presentan fisuras por cortante con espesores máximos de 0.15mm. Se observó desprendimiento del recubrimiento con acero expuesto, con corrosión.

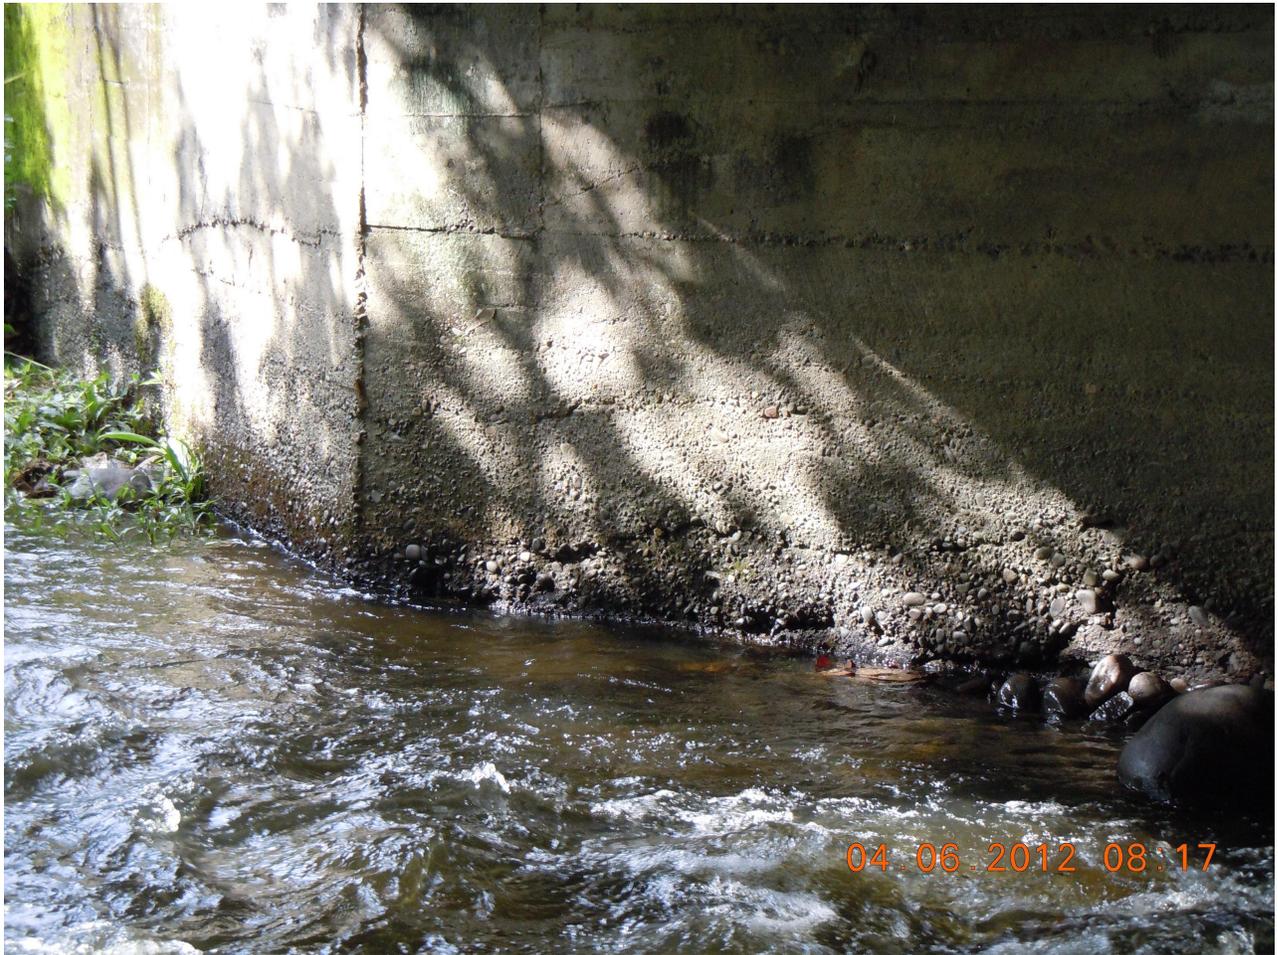
Componente.....: 15 Cauce

Calif./Mantenim....: 1 / -

Daño/Observaciones.: La corriente del río no afecta la estabilidad del puente. Se recomienda realizar una protección del estribo derecho con bolsacretos o piedra pegada en dos capas, no menor a 0.25m. Ver Anexo 2. Recomendaciones Hidráulicas y Ver Anexo 3 Recomendaciones Geológicas.

Tipo de daño.....: Erosión / socavación

Reparaciones.....: C Protección del cauce

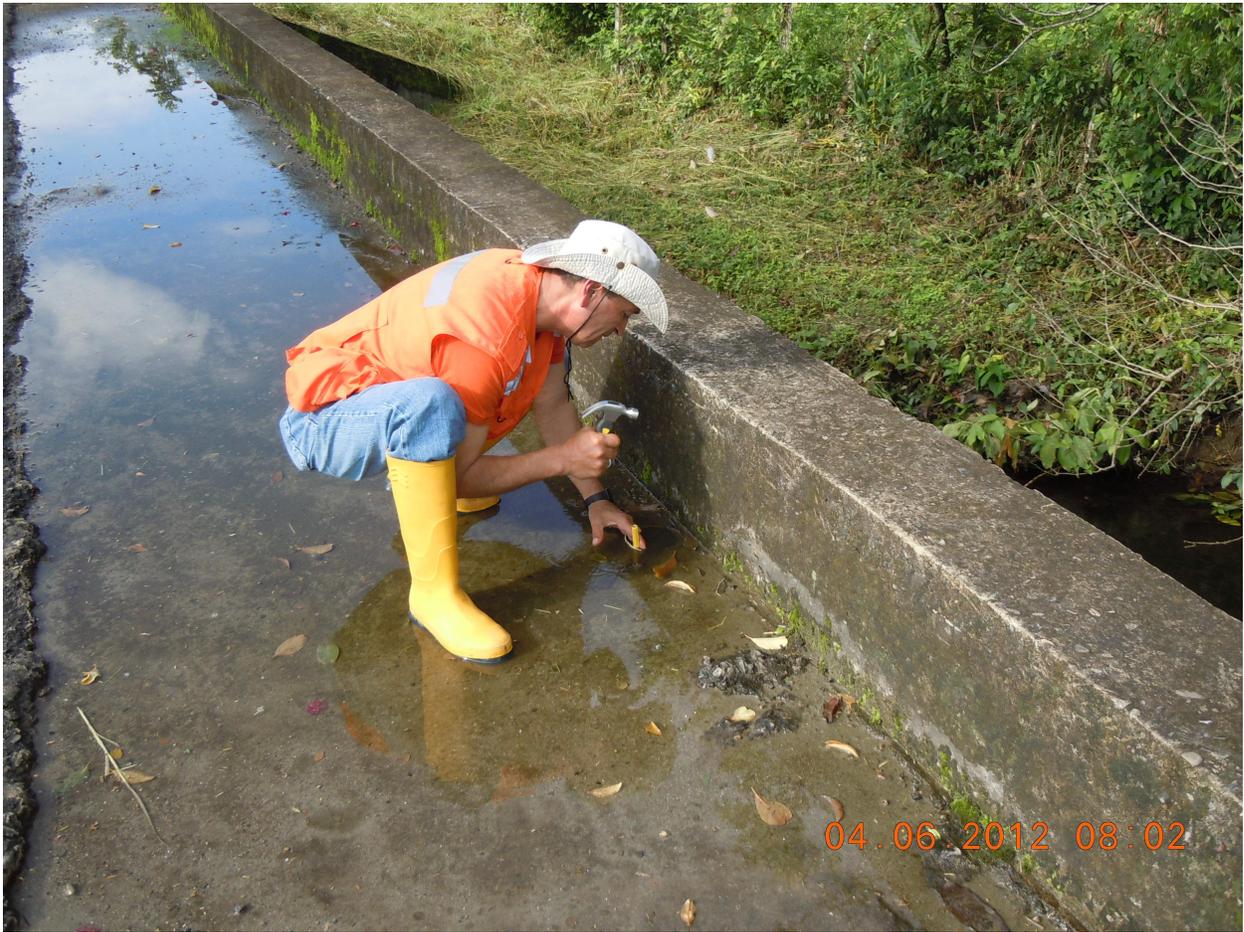
Componente.....: 16 Otros elementos

Calif./Mantenim....: 3 /

Daño/Observaciones.: La ausencia de encoles y cunetas apropiados causa el deterioro de la calzada en los extremos de los bordillos.

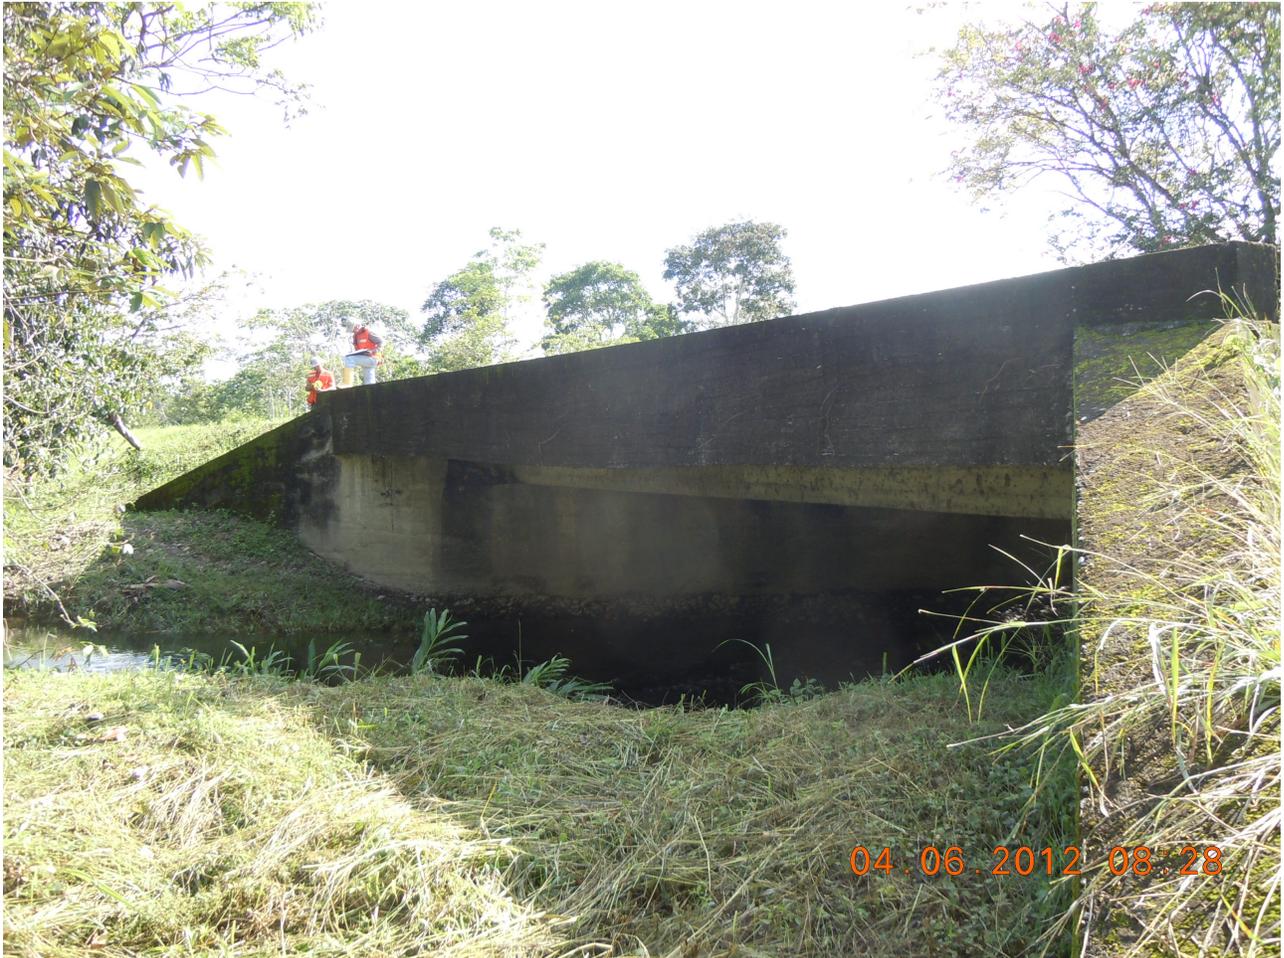
Componente.....: 17 Puente en general

Calif./Mantenim....: 3 / -

Daño/Observaciones.: Algunos elementos requieren de trabajos de reparación. Hay un deterioro progresivo. El tablero cuenta con ampliaciones en sus dos lados. No cuenta con neoprenos ni topes sísmicos. Ver Anexo 1.

Recomendaciones Estructurales.
