SDC/INV	SiPuCol	Fecha	Hoja
	Informe de inspección principal	31/08/12	1
16-65MTB-001.00 Taparo			
Regional.....: 16 Meta			
Ruta.....: Troncal Villa Garzón - Saravena			
Carretera.....: Troncal Villa Garzón - Saravena			
Lado de la car...:			
Abscisa.....: 1+0293			
No del registro...: 1291			
Año de construcción.....:			
Año de la última reconstrucción.....:			
Paso Superior/Inferior.....: S			
Dir. de abs. de la carretera principal.: N			
Requisitos de la inspección.....: 0 Nada			
Recolección de datos : Fecha.....: 2012.06.15			
: Iniciales.....: O.L.V			
Posición geográfica..:			
Latitud: 3 gra 30,3 min N Longitud: 73 gra 42,54 min O Altitud: 323 m			
Geometría: Número de luces.....: 1			
Longitud de la luz menor (m): 16,40			
Longitud de la luz mayor (m): 16,40			
Longitud total(m): 16,40			
Ancho del tablero.....(m): 10,50			
Ancho del separador.....(m): 0,00			
Ancho del andén izquierdo(m): 0,00			
Ancho del andén derecho..(m): 0,00

16-65MTB-001.00 Taparo

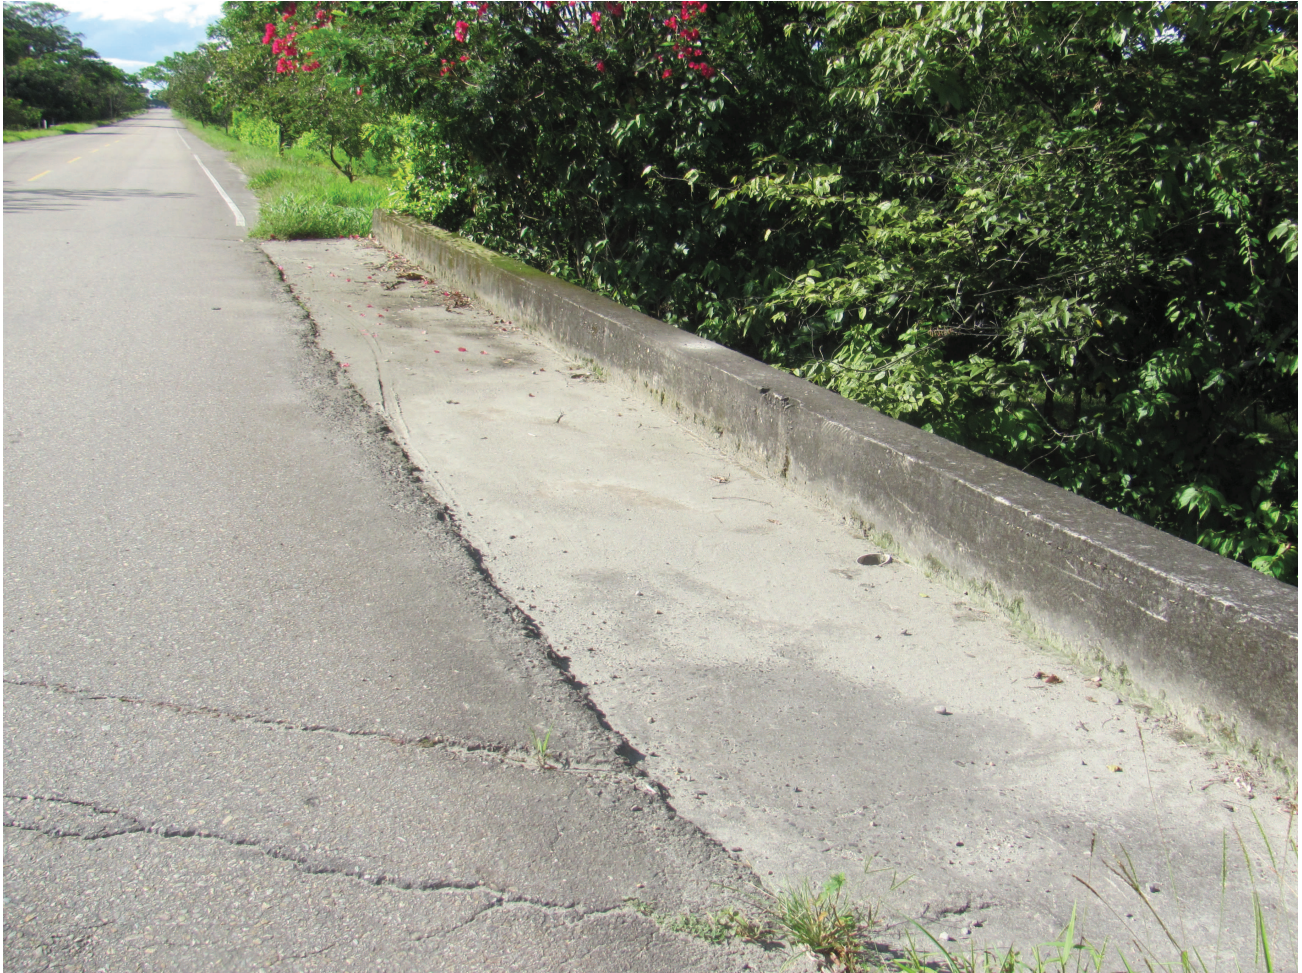
Componente.....: 1 Superficie del puente

Calif./Mantenim....: 3 / -

Daño/Observaciones.: La superficie del puente presenta un undimiento en el acceso debido a erosión del talus detrás de la aleta, se recomienda contruirle losa de aproximación, se presenta empozamiento de agua a causa de drenes tapados.

Tipo de daño.....: Asentamiento / Movimiento

Reparaciones.....: Z Otra

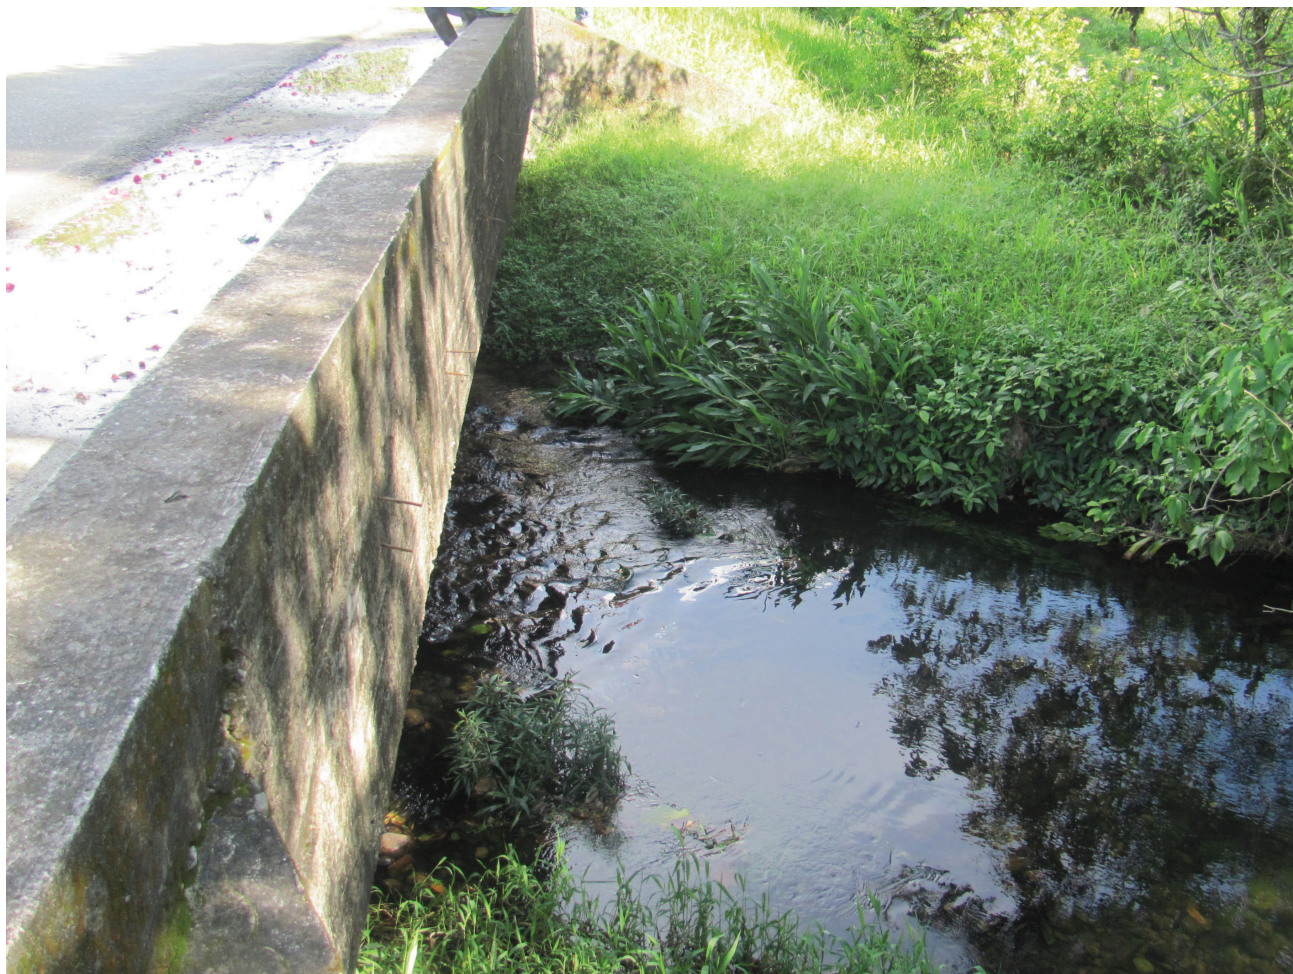
Componente.....: 4 Barandas

Calif./Mantenim....: 3 / -

Daño/Observaciones.: Puente sin barandas. Colocar barandas vehiculares metálicas.

Tipo de daño.....: Z (m): Instalación de baranda vehicular metálica.

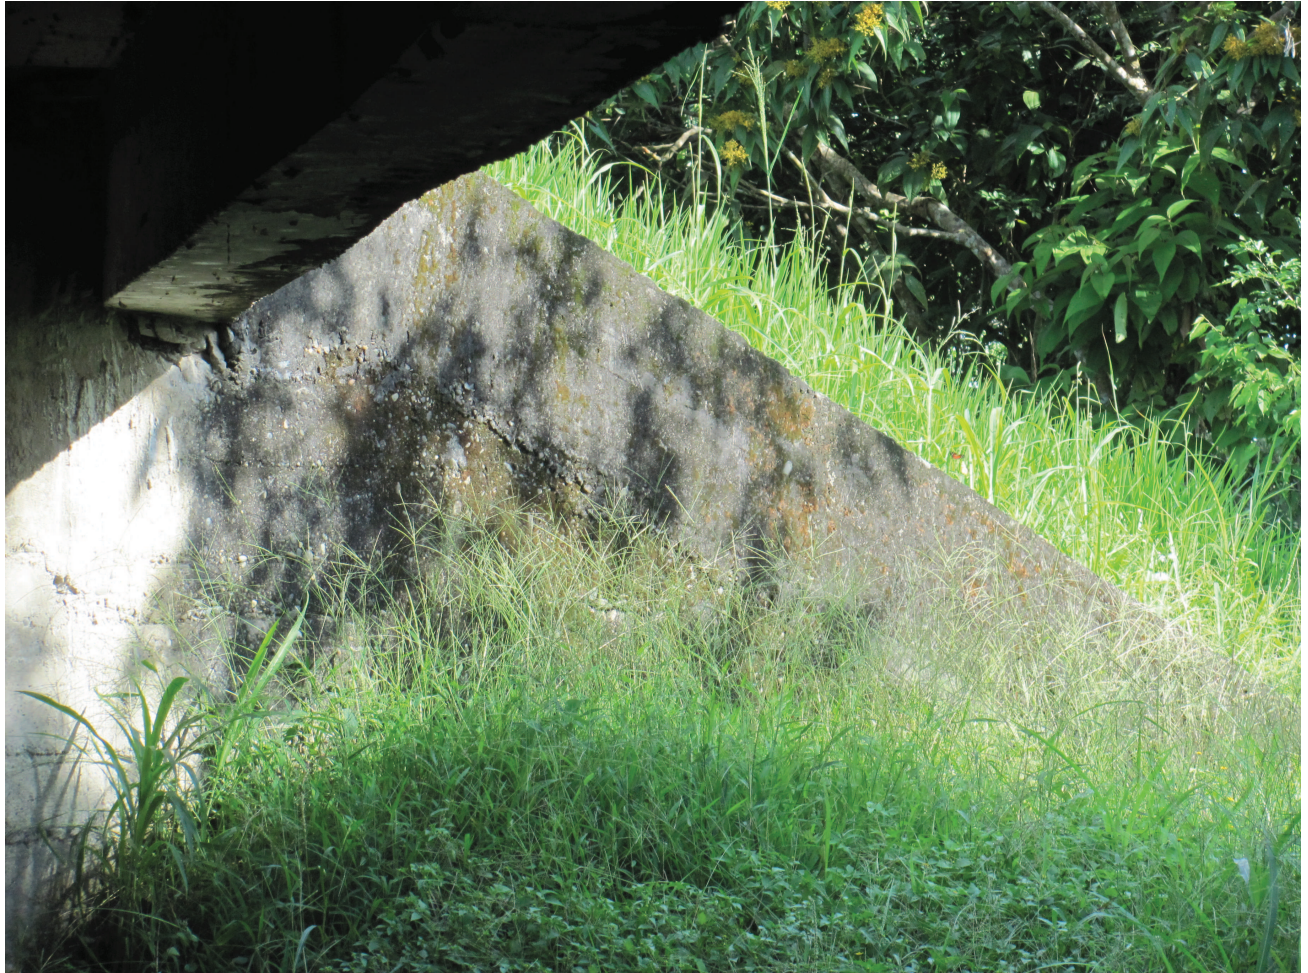
Componente.....: 6 Aletas

Calif./Mantenim....: 2 / -

Daño/Observaciones.: Las aletas presentan humedad y verdin en sus caras
 mantenimiento verticales, requieren aplicación de labores de
 rutinario.

Tipo de daño.....: Infiltración

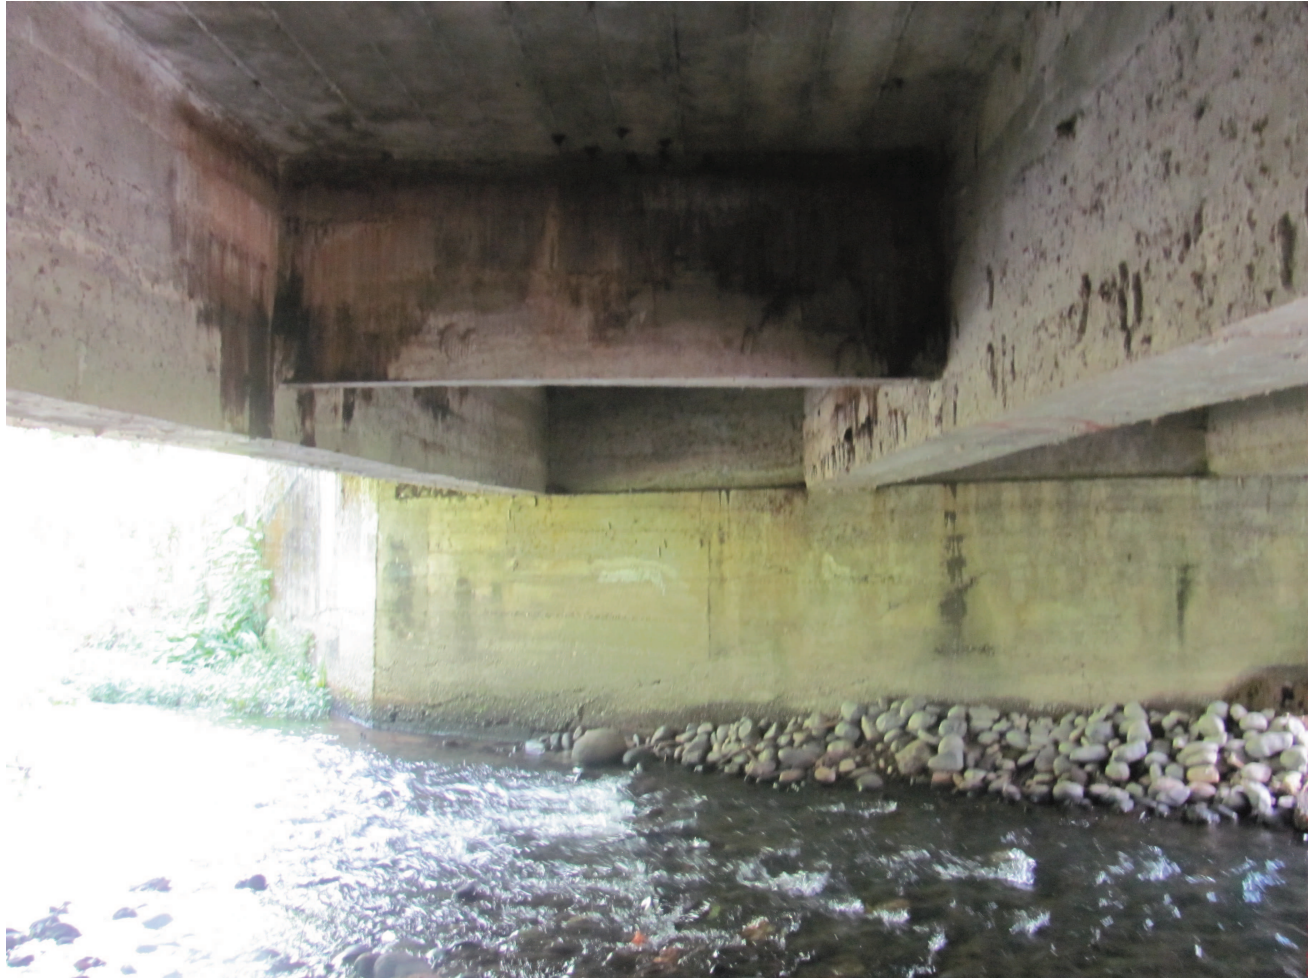
Componente.....: 7 Estribos

Calif./Mantenim....: 2 / -

Daño/Observaciones.: Presenta acumulación de suciedad y humedad en sus caras verticales, requiere aplicación de labores de mantenimiento rutinario.

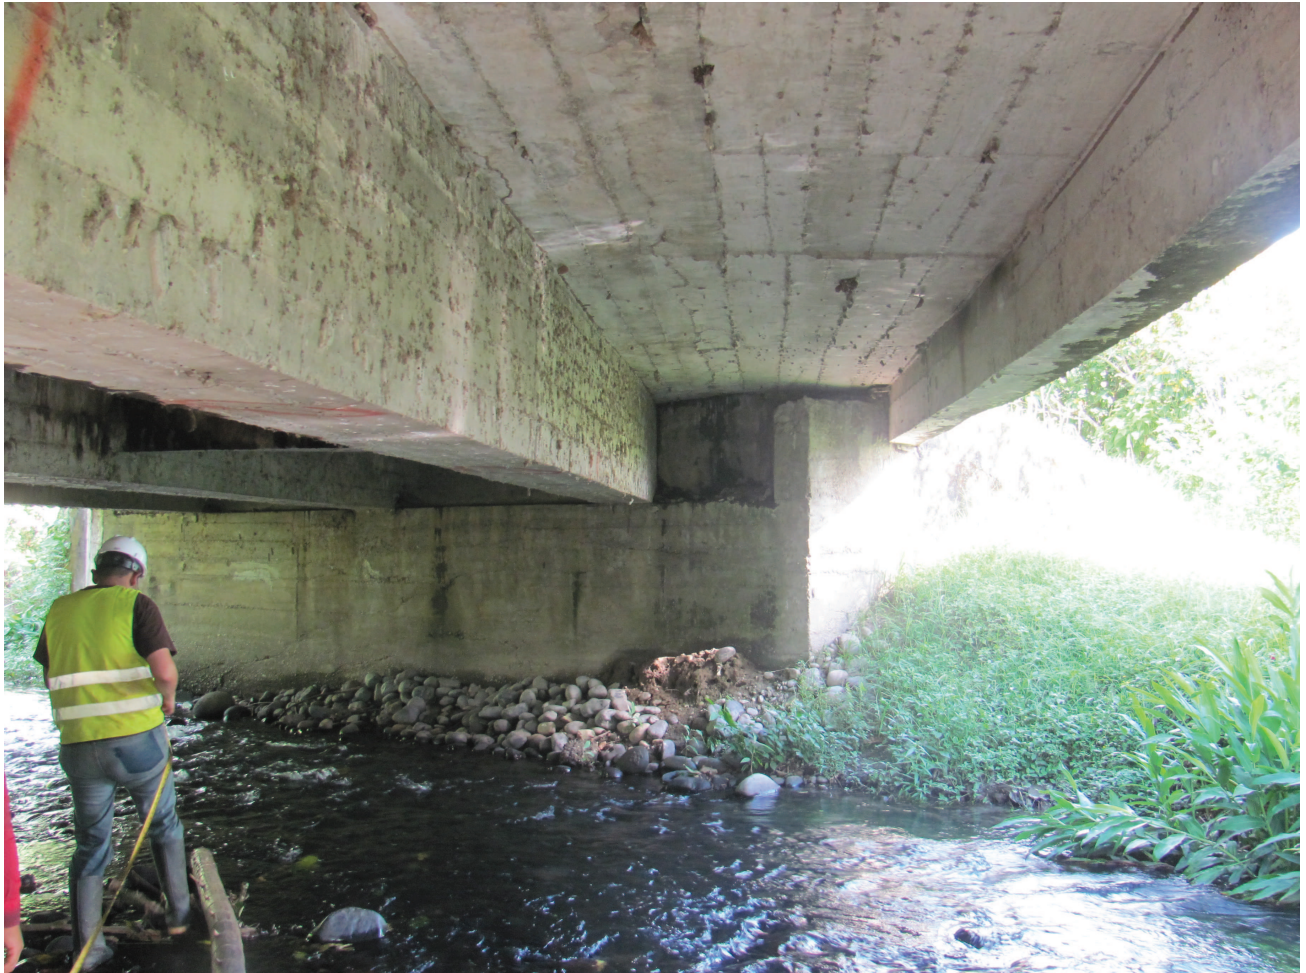
Componente.....: 10 Losa

Calif./Mantenim....: 2 / -

Daño/Observaciones.: Los voladizos carecen de tubos de drenaje, razón por la cual el agua escurre libremente por su cara inferior, deteriorando el concreto y causando su descomposición.

Tipo de daño.....: Infiltración

Reparaciones.....: E Reparación de drenes

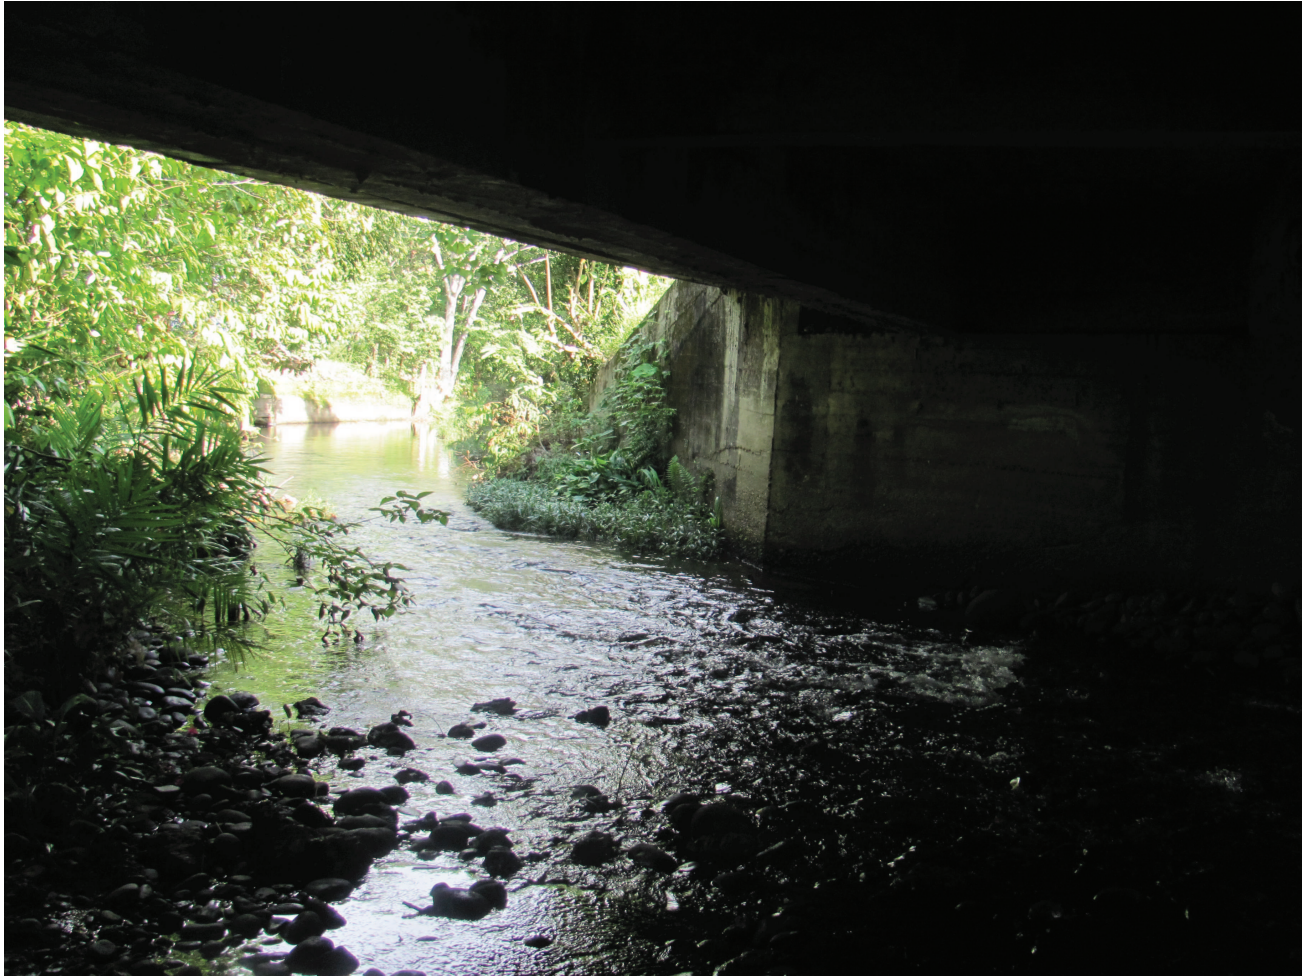
Componente.....: 15 Cauce

Calif./Mantenim....: 3 / -

Daño/Observaciones.: El cauce no presenta ningun indicio de estar
causando socavación.

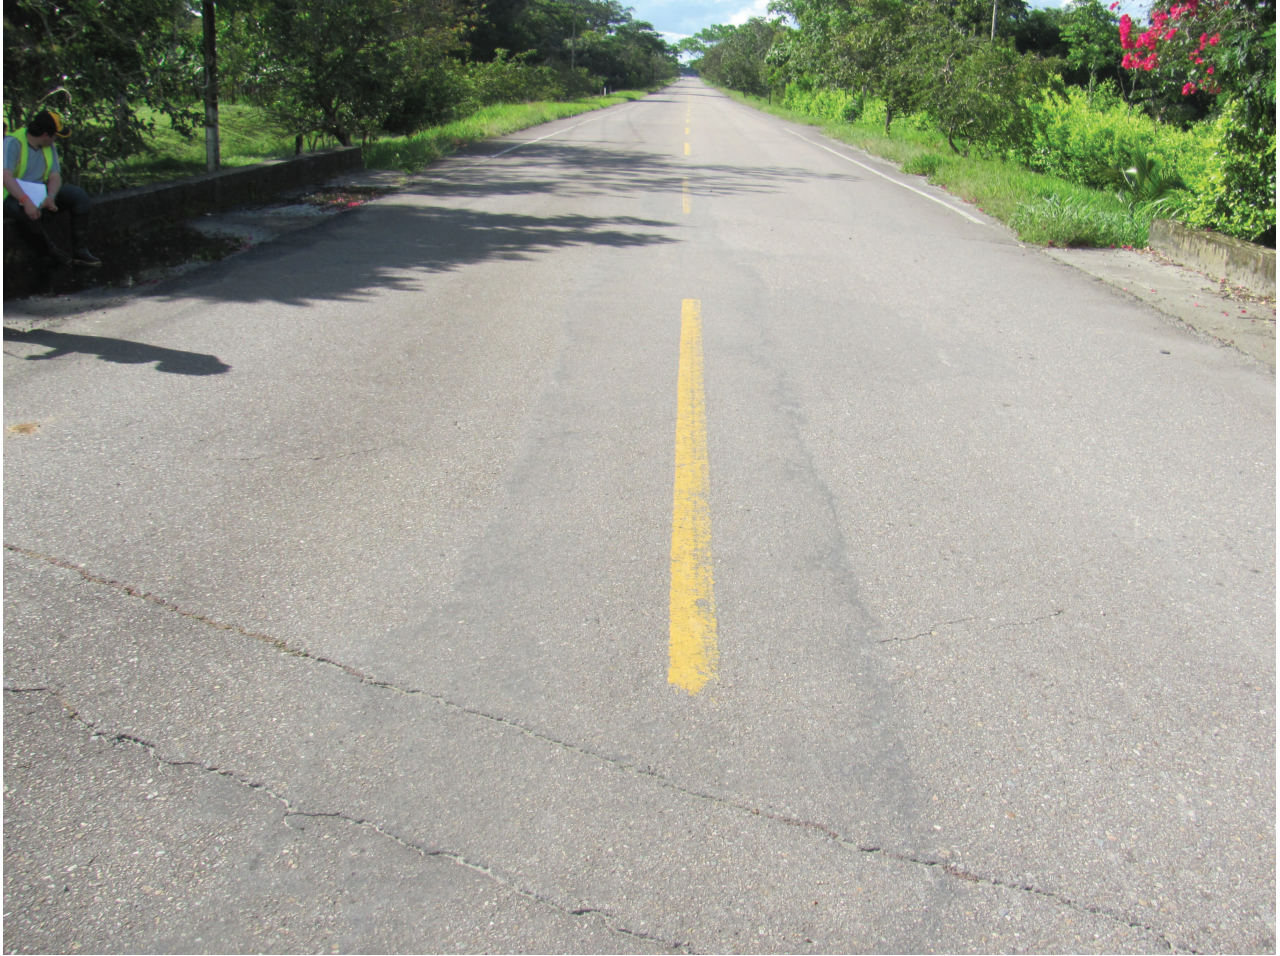
Componente.....: 17 Puente en general

Calif./Mantenim.....: 3 / -

Daño/Observaciones.: El puente se encuentra en buen estado, requiere labores de mantenimiento.
Se anexa informe de Geotecnia # 4
