SDC/INV	SiPuCol	Fecha	Hoja
	Informe de inspección principal	15/08/12	1
16-65MTC-001.00 Quebrada Honda			
Regional.....: 16 Meta			
Ruta.....: Troncal Villa Garzón - Saravena			
Carretera.....: Acceso a Villavicencio			
Lado de la car...: 0			
Abscisa.....: 1+0246			
No del registro...: 1312			
Año de construcción.....:			
Año de la última reconstrucción.....:			
Paso Superior/Inferior.....: S			
Dir. de abs. de la carretera principal.: E			
Requisitos de la inspección.....: 0 Nada			
Recolección de datos : Fecha.....: 2012.04.18			
: Iniciales.....: M.E.R			
Posición geográfica...:			
Latitud: 4 gra 10,22 min N Longitud: 73 gra 38,78 min O Altitud: 523 m			
Geometría: Número de luces.....: 2			
Longitud de la luz menor (m): 8,40			
Longitud de la luz mayor (m): 8,40			
Longitud total(m): 16,80			
Ancho del tablero.....(m): 8,70			
Ancho del separador.....(m): 0,00			
Ancho del andén izquierdo(m): 0,00			
Ancho del andén derecho..(m): 0,00

Resumen cronológico:	Fecha	Actividades
	1996.07.24	Inspección principal
	2002.06.15	Inspección principal
	2007.01.04	Inspección principal
	2012.04.18	Inspección principal

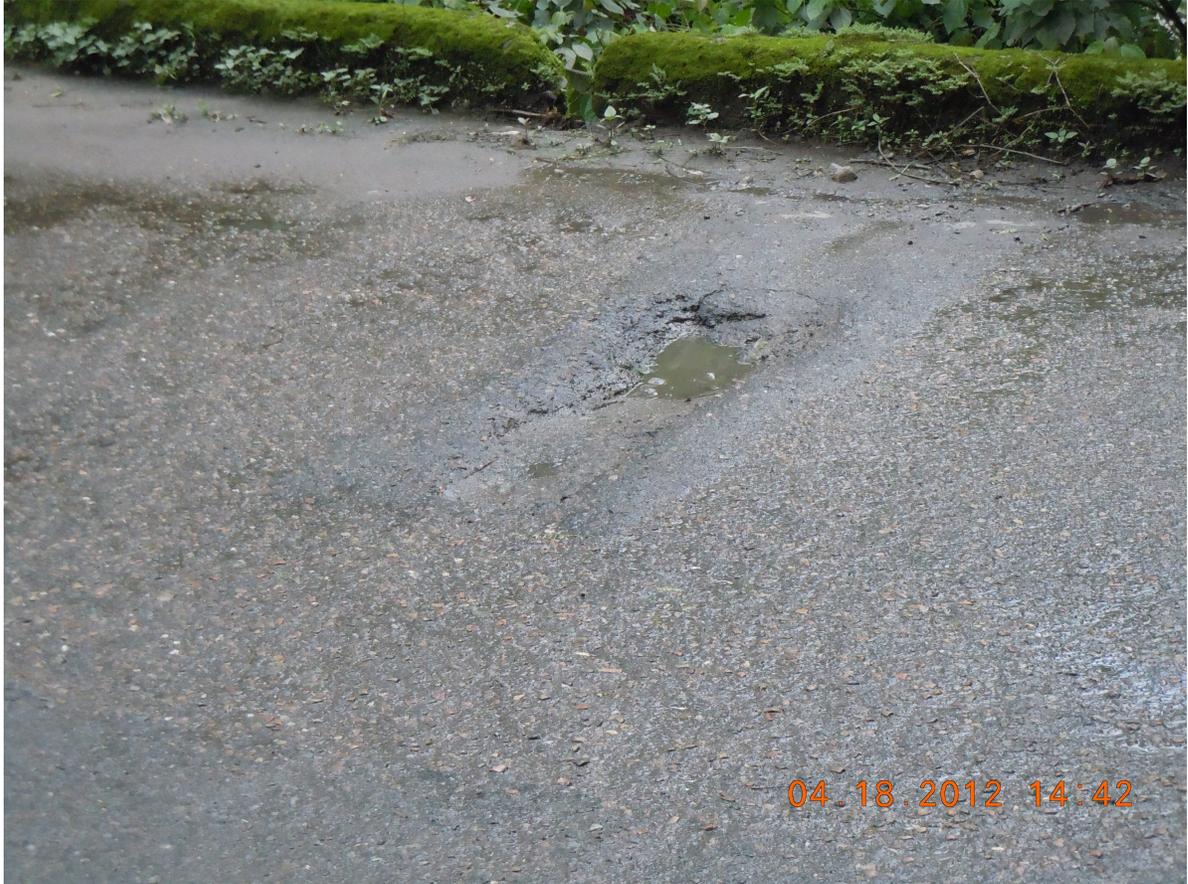
Componente.....: 1 Superficie del puente

Calif./Mantenim....: 2 / -

Daño/Observaciones.: La superficie presenta agregado expuesto, desgaste y deformación.

Tipo de daño.....: Daño estr.(sobrecar./dis.insu)

Reparaciones.....: A Cambio del pavimento asfáltico

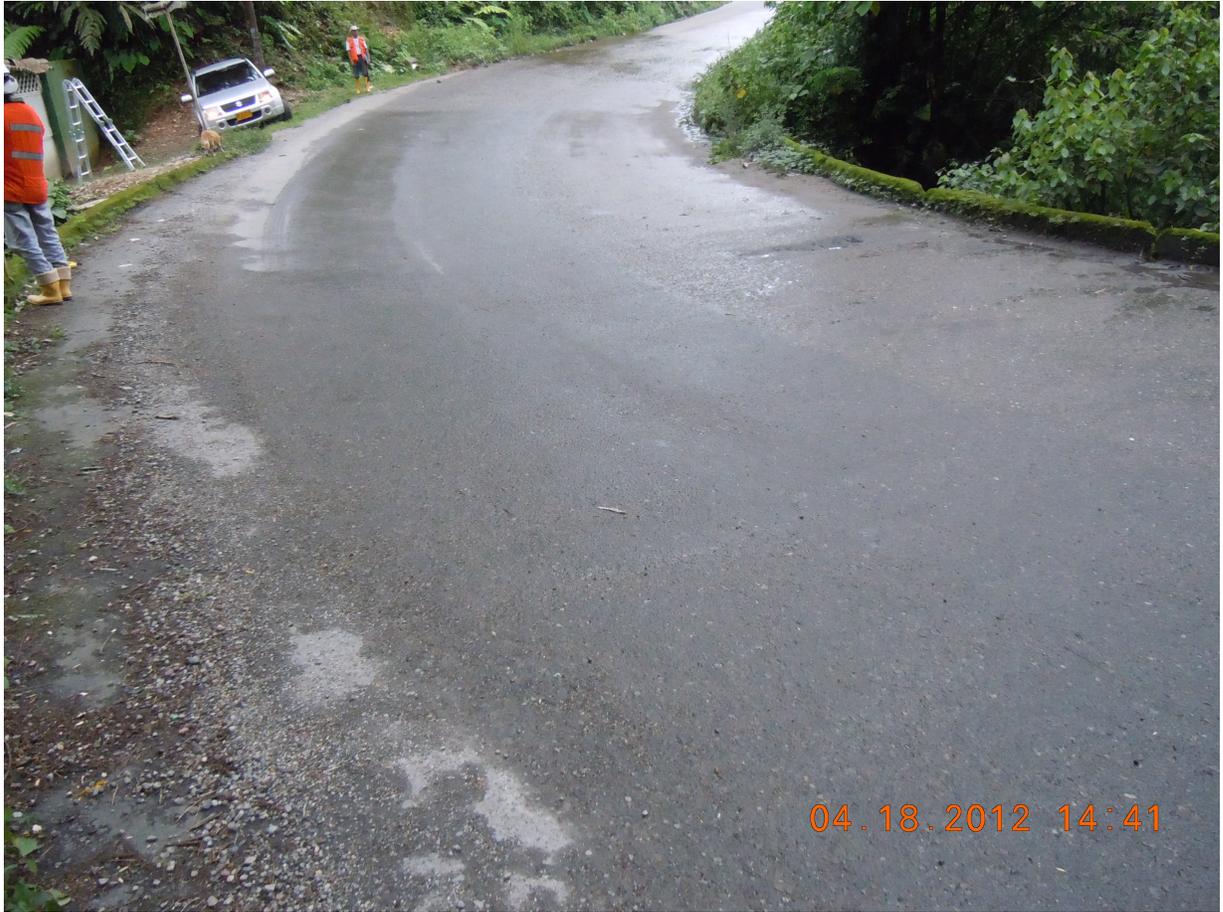
Componente.....: 1 Superficie del puente

Calif./Mantenim....: 2 / -

Daño/Observaciones.: La superficie presenta agregado expuesto, desgaste y deformación.

Tipo de daño.....: Daño estr. (sobrecar./dis.insu)

Reparaciones.....: A Cambio del pavimento asfáltico

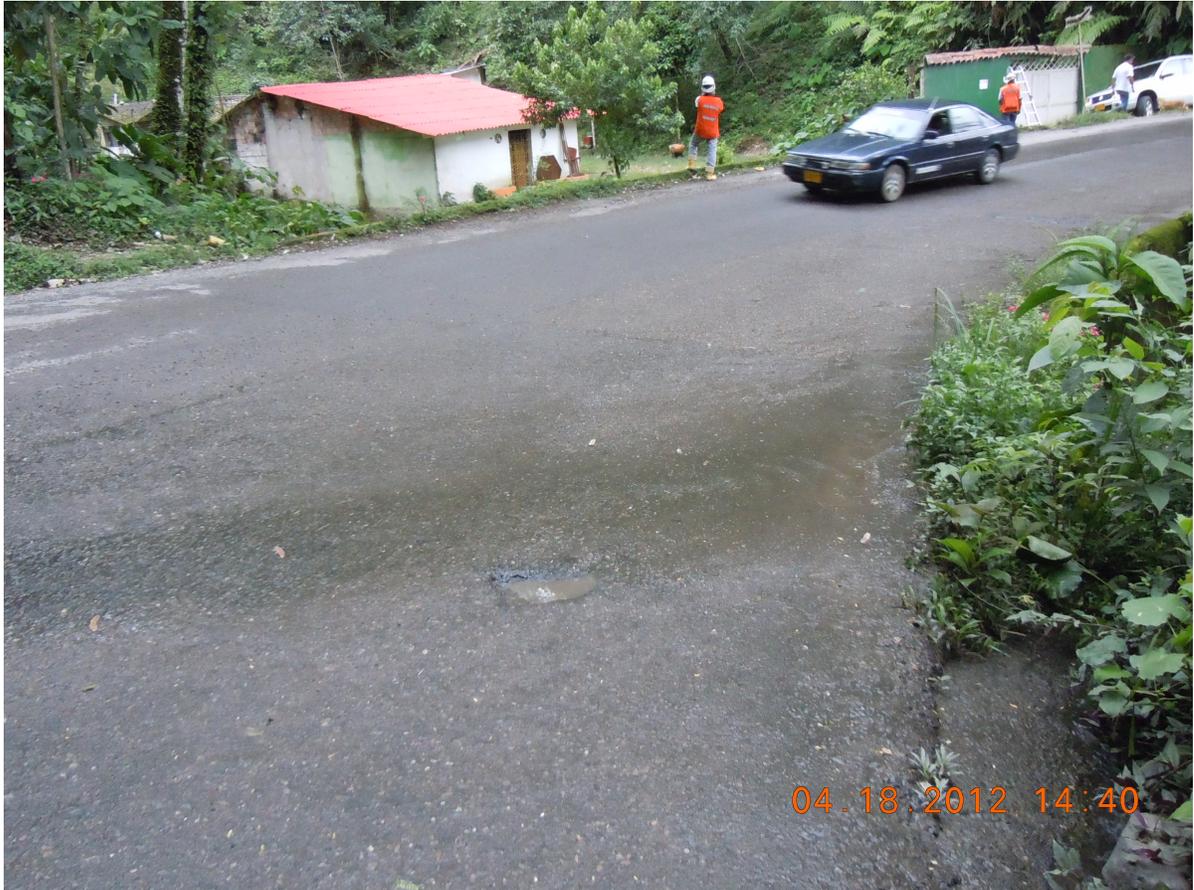
Componente.....: 1 Superficie del puente

Calif./Mantenim....: 2 / -

Daño/Observaciones.: La superficie presenta agregado expuesto, desgaste y deformación.

Tipo de daño.....: Daño estr.(sobrecar./dis.insu)

Reparaciones.....: A Cambio del pavimento asfáltico

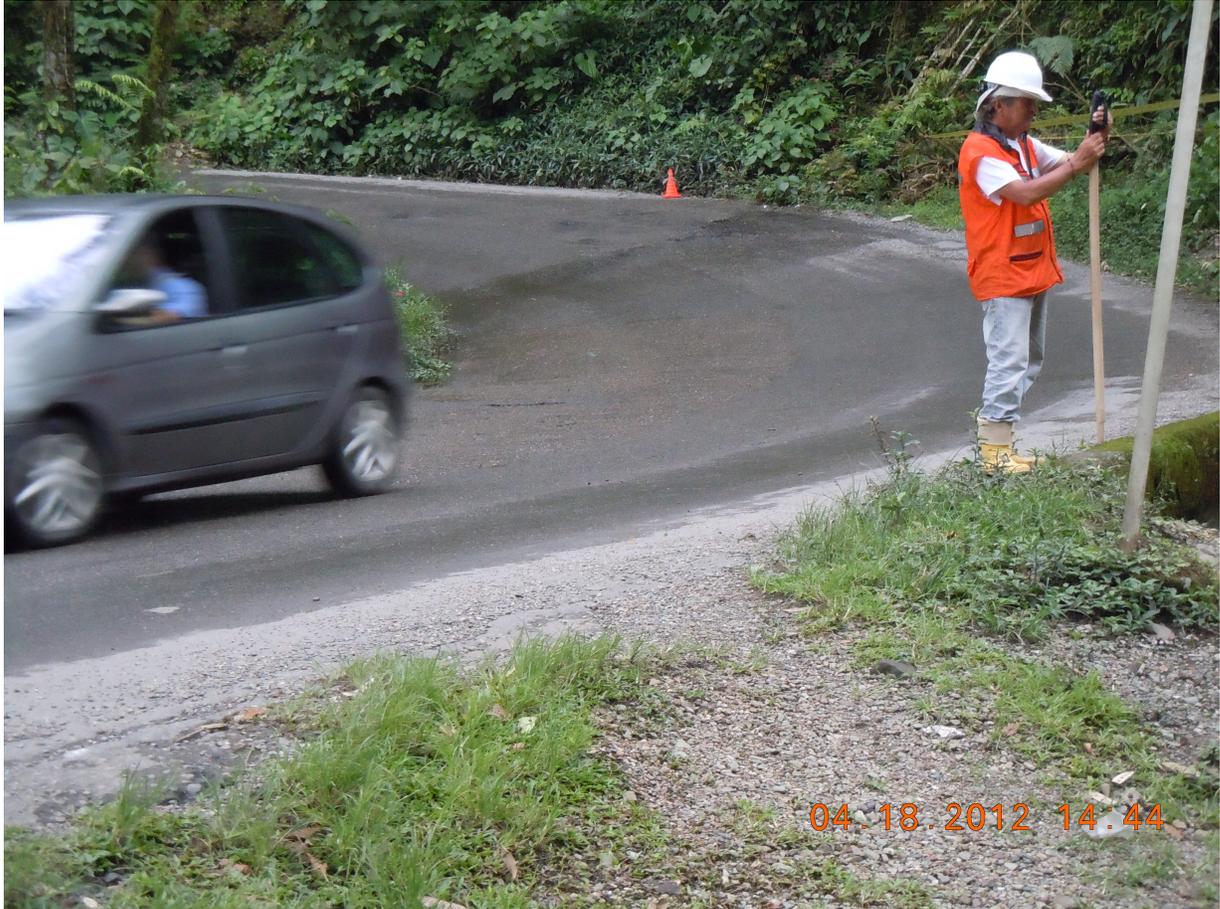
Componente.....: 2 Juntas de expansión

Calif./Mantenim....: 2 / -

Daño/Observaciones.: El puente carece de dispositivos de juntas. Se recomienda instalar juntas de bloque de neopreno. Al parecer las juntas se encuentran tapadas por la capa de rodadura, pero no es muy claro.

Tipo de daño.....: Infiltración

Z(m): Colocación de juntas de bloque de neopreno.

Reparaciones.....: Z Otra

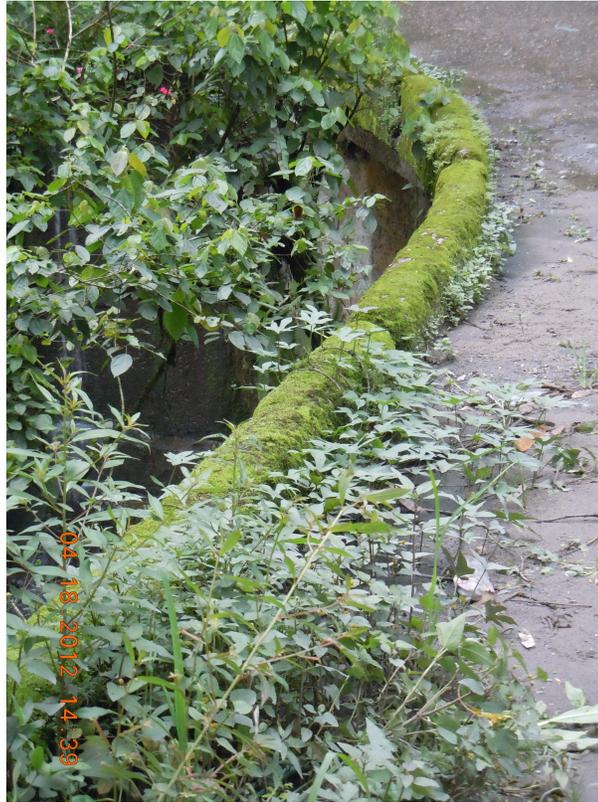
Componente.....: 3 Andenes/Bordillos

Calif./Mantenim....: 3 / -

Daño/Observaciones.: Los bordillos se encuentran llenos de vegetación y humedad, además el concreto se encuentra descompuesto. Se recomienda su cambio ya que son demasiado pequeños para instalación de barandas. Los bordillos fueron rotos para permitir el drenaje.

Tipo de daño.....: Descomposición

Reparaciones.....: A Cambio de anden o bordillo

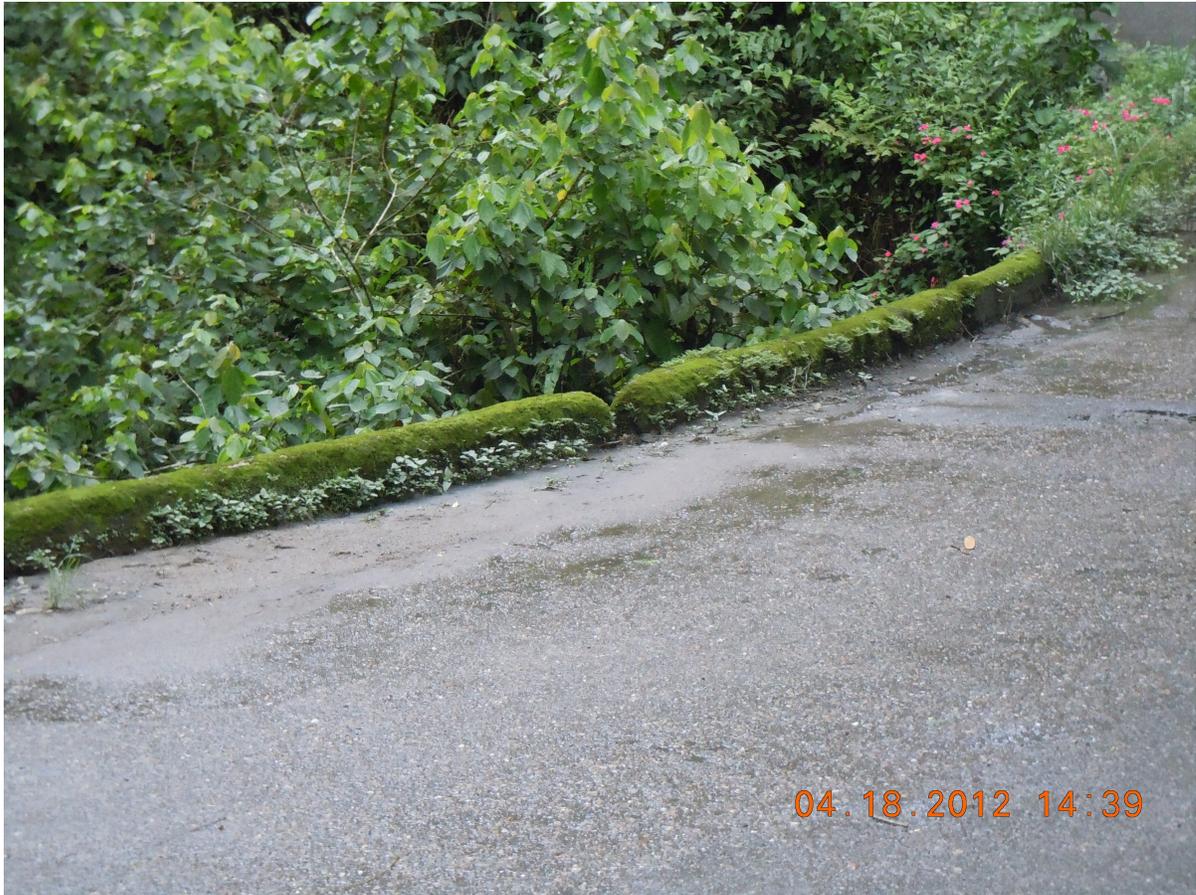
Componente.....: 3 Andenes/Bordillos

Calif./Mantenim....: 3 / -

Daño/Observaciones.: Los bordillos se encuentran llenos de vegetación y humedad, además el concreto se encuentra descompuesto. Se recomienda su cambio ya que son demasiado pequeños para instalación de barandas. Los bordillos fueron rotos para permitir el drenaje.

Tipo de daño.....: Descomposición

Reparaciones.....: A Cambio de anden o bordillo

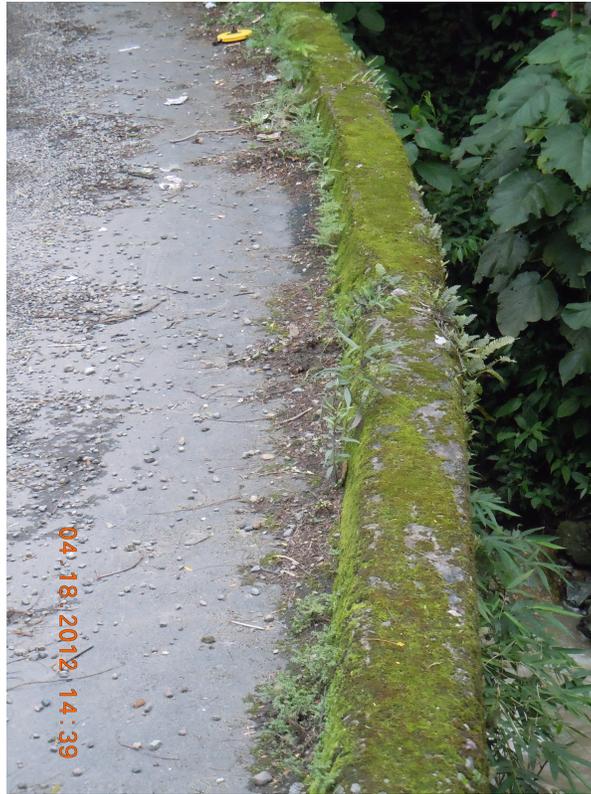
Componente.....: 3 Andenes/Bordillos

Calif./Mantenim....: 3 / -

Daño/Observaciones.: Los bordillos se encuentran llenos de vegetación y humedad, además el concreto se encuentra descompuesto. Se recomienda su cambio ya que son demasiado pequeños para instalación de barandas. Los bordillos fueron rotos para permitir el drenaje.

Tipo de daño.....: Descomposición

Reparaciones.....: A Cambio de anden o bordillo

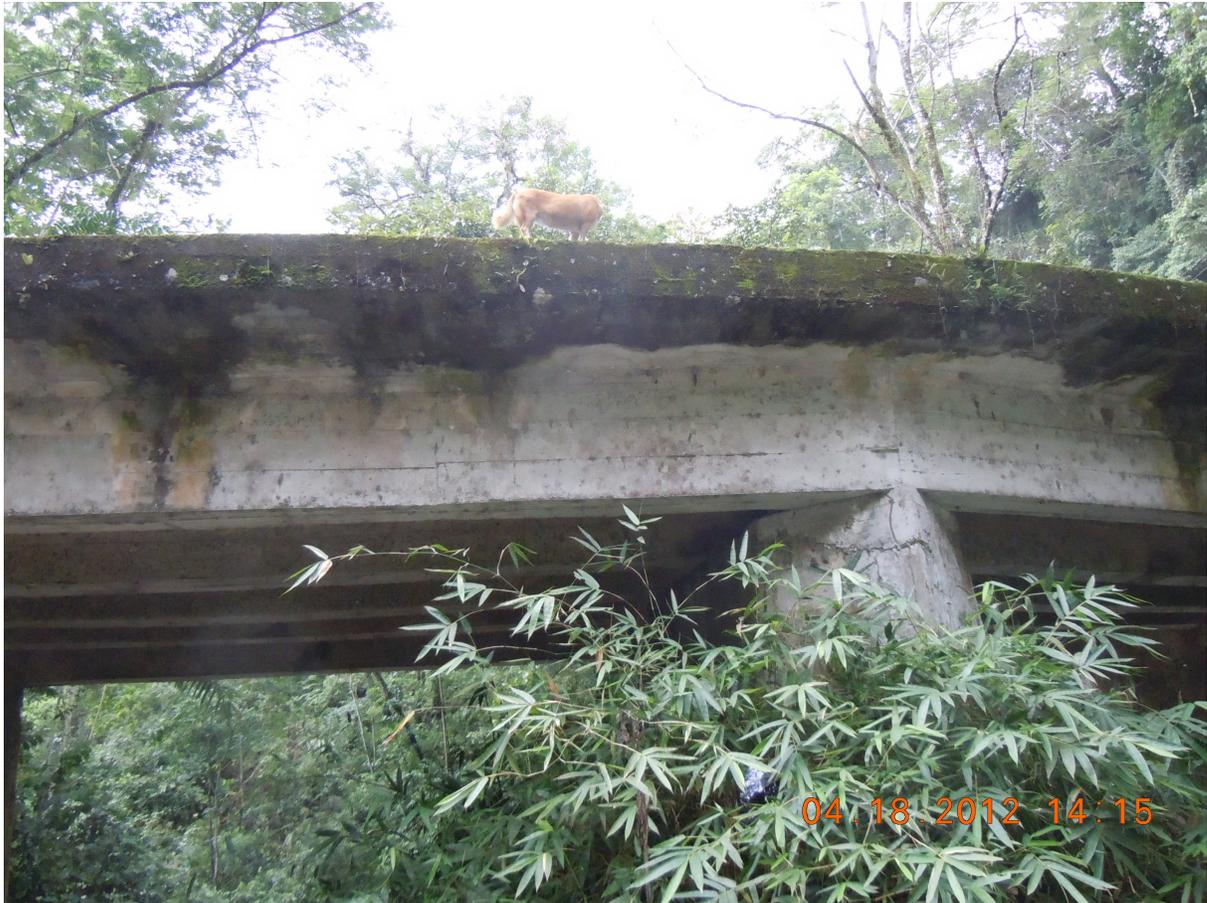
Componente.....: 4 Barandas

Calif./Mantenim....: 4 / -

Daño/Observaciones.: El puente carece de barandas. Se deben colocar barandas vehiculares metálicas.

Tipo de daño.....: Otro

Reparaciones.....: D Cambio de baranda de acero

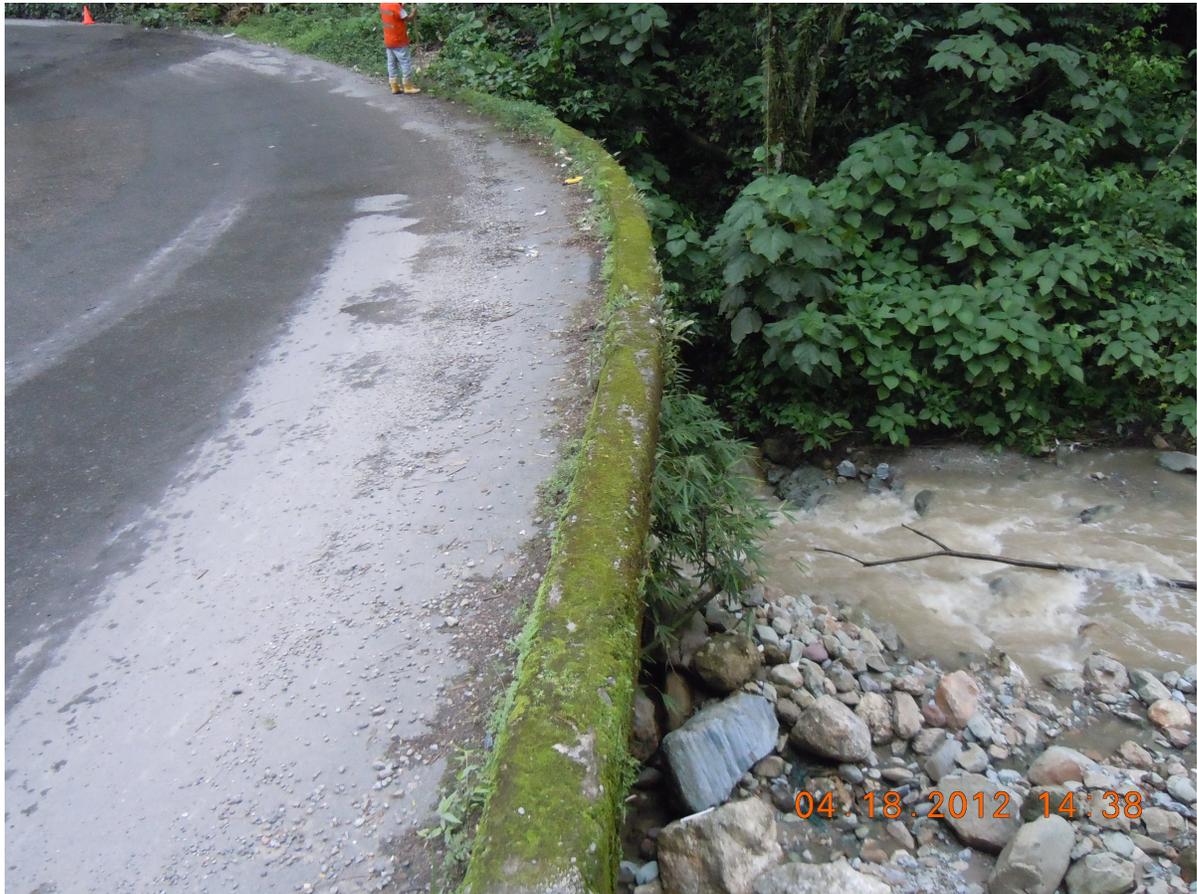
Componente.....: 4 Barandas

Calif./Mantenim....: 4 / -

Daño/Observaciones.: El puente carece de barandas. Se deben colocar barandas vehiculares metálicas.

Tipo de daño.....: Otro

Reparaciones.....: D Cambio de baranda de acero

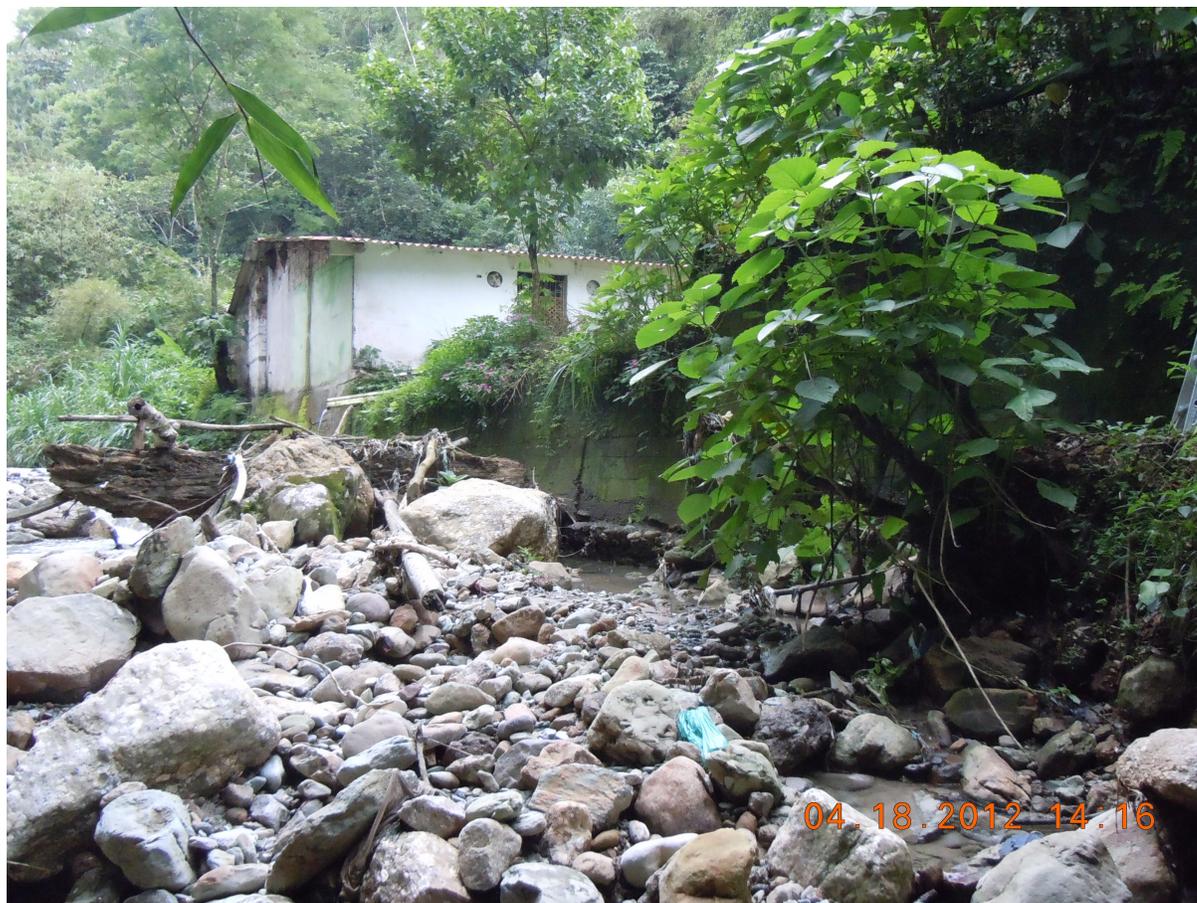
Componente.....: 5 Conos/Taludes

Calif./Mantenim....: 1 / -

Daño/Observaciones.: Los conos se encuentran en buen estado y estables. Presentan abundante vegetación. Se debe realizar limpieza y mantenimiento rutinario.

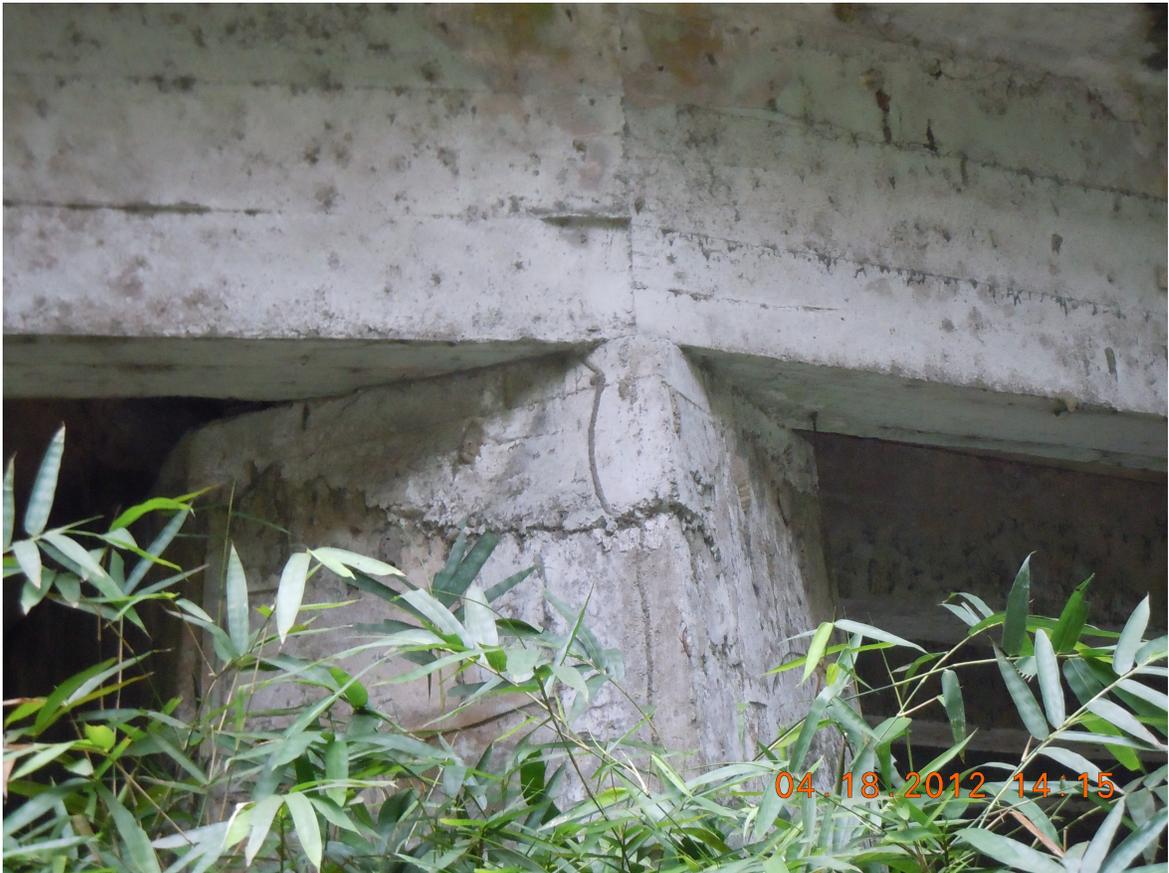
Componente.....: 6 Aletas

Calif./Mantenim....: 1 / -

Daño/Observaciones.: Las aletas presentan humedad y vegetación. En general se encuentran en buen estado. Se debe realizar limpieza y mantenimiento rutinario.

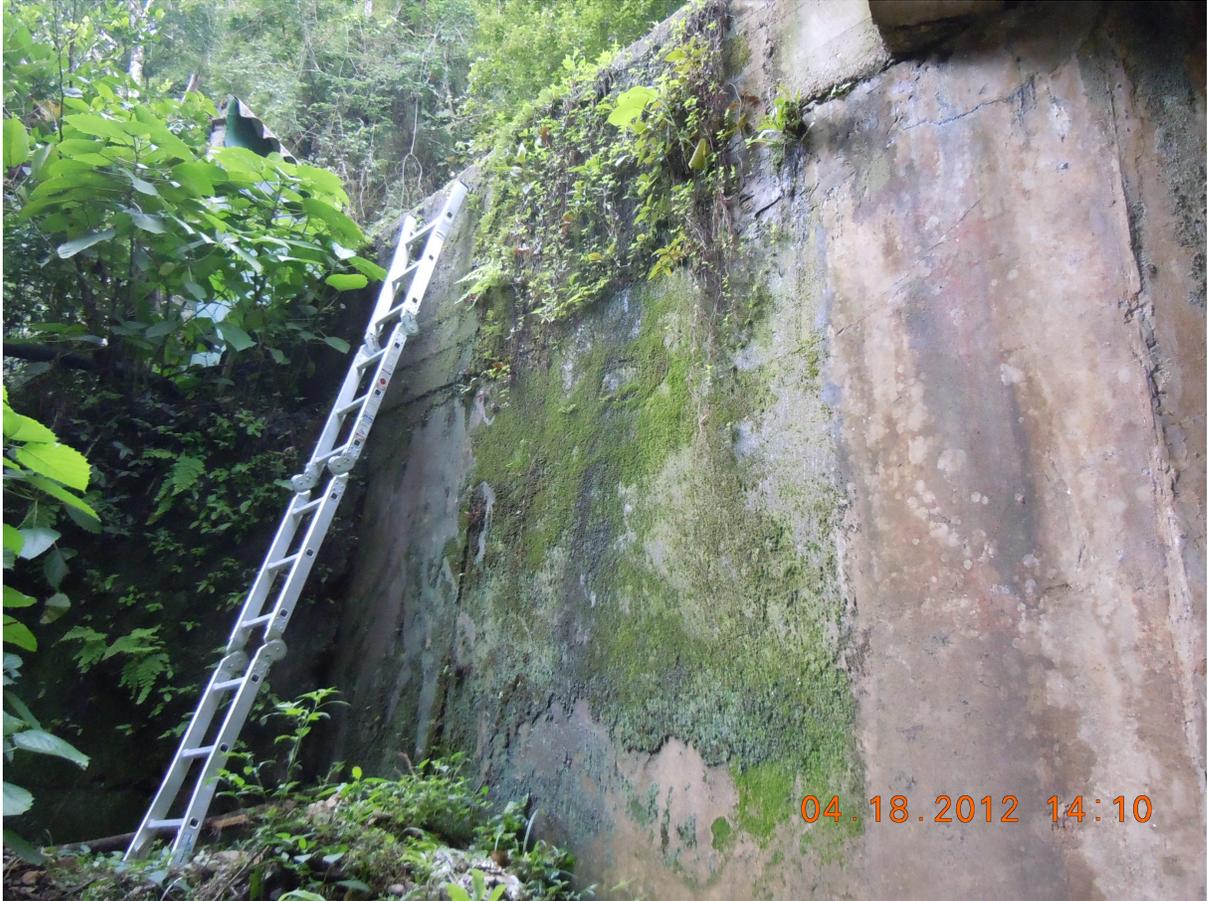
Componente.....: 6 Aletas

Calif./Mantenim....: 1 / -

Daño/Observaciones.: Las aletas presentan humedad y vegetación. En general se encuentran en buen estado. Se debe realizar limpieza y mantenimiento rutinario.

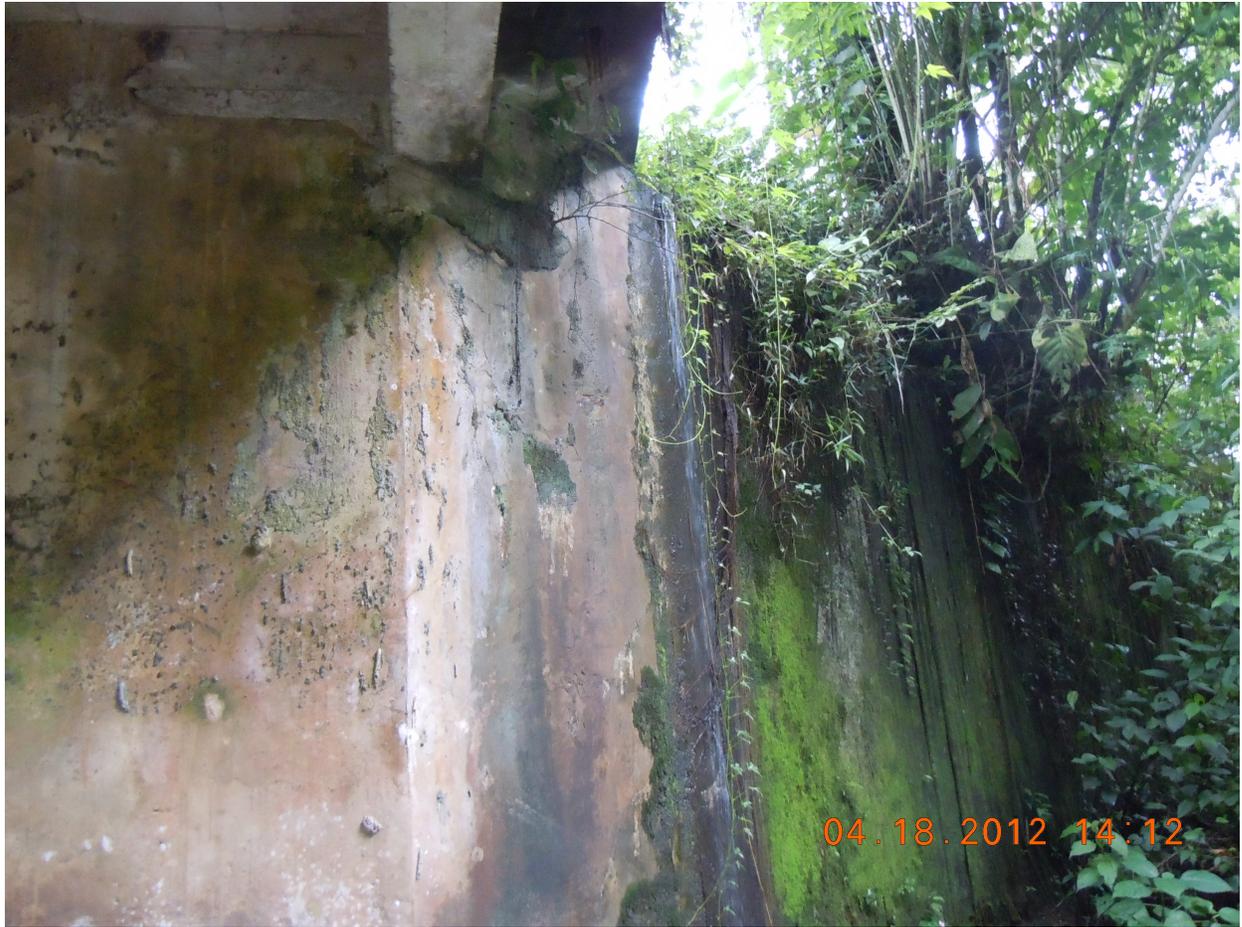
Componente.....: 6 Aletas

Calif./Mantenim....: 1 / -

Daño/Observaciones.: Las aletas presentan humedad y vegetación. En general se encuentran en buen estado. Se debe realizar limpieza y mantenimiento rutinario.

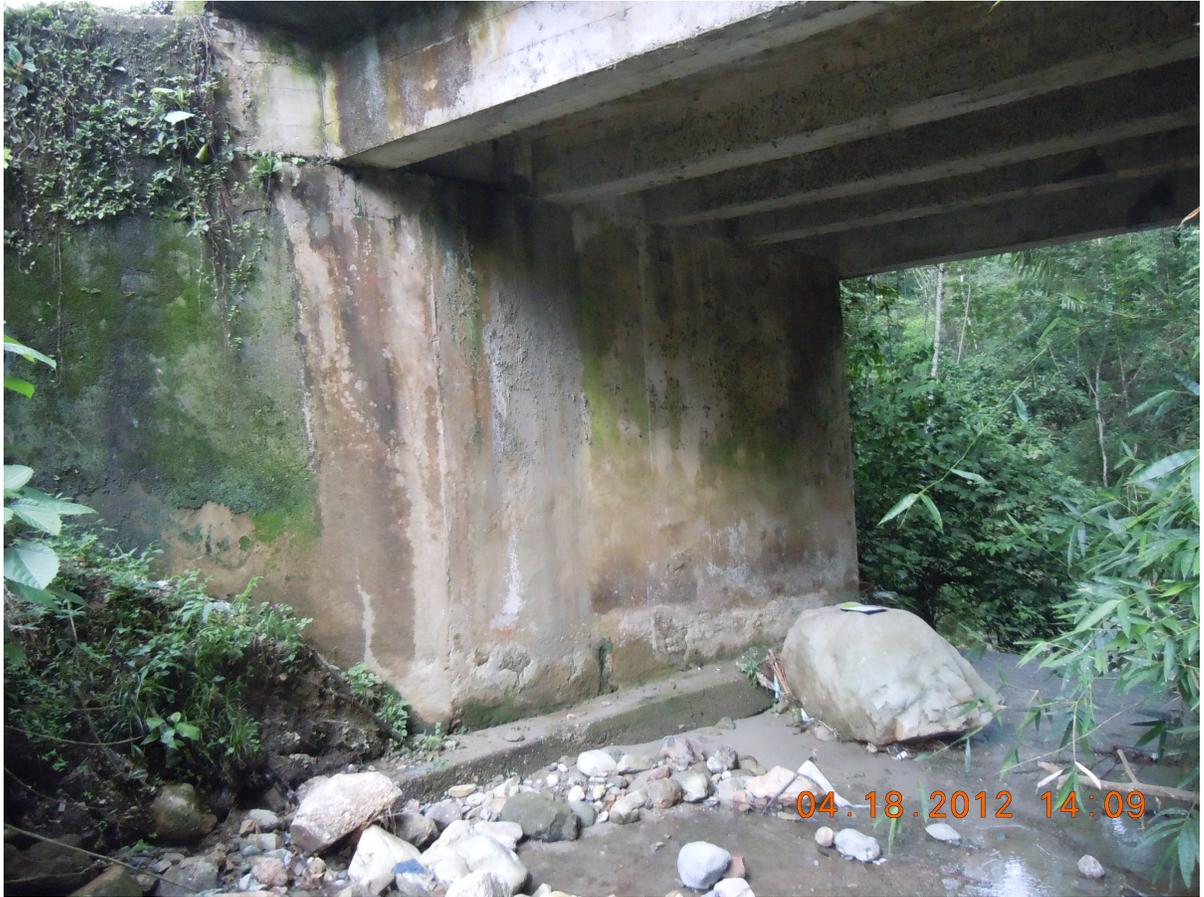
Componente.....: 7 Estribos

Calif./Mantenim....: 1 / -

Daño/Observaciones.: Se aprecia infiltración a través de las juntas de expansión y vegetación, requiere labores de mantenimiento rutinario.

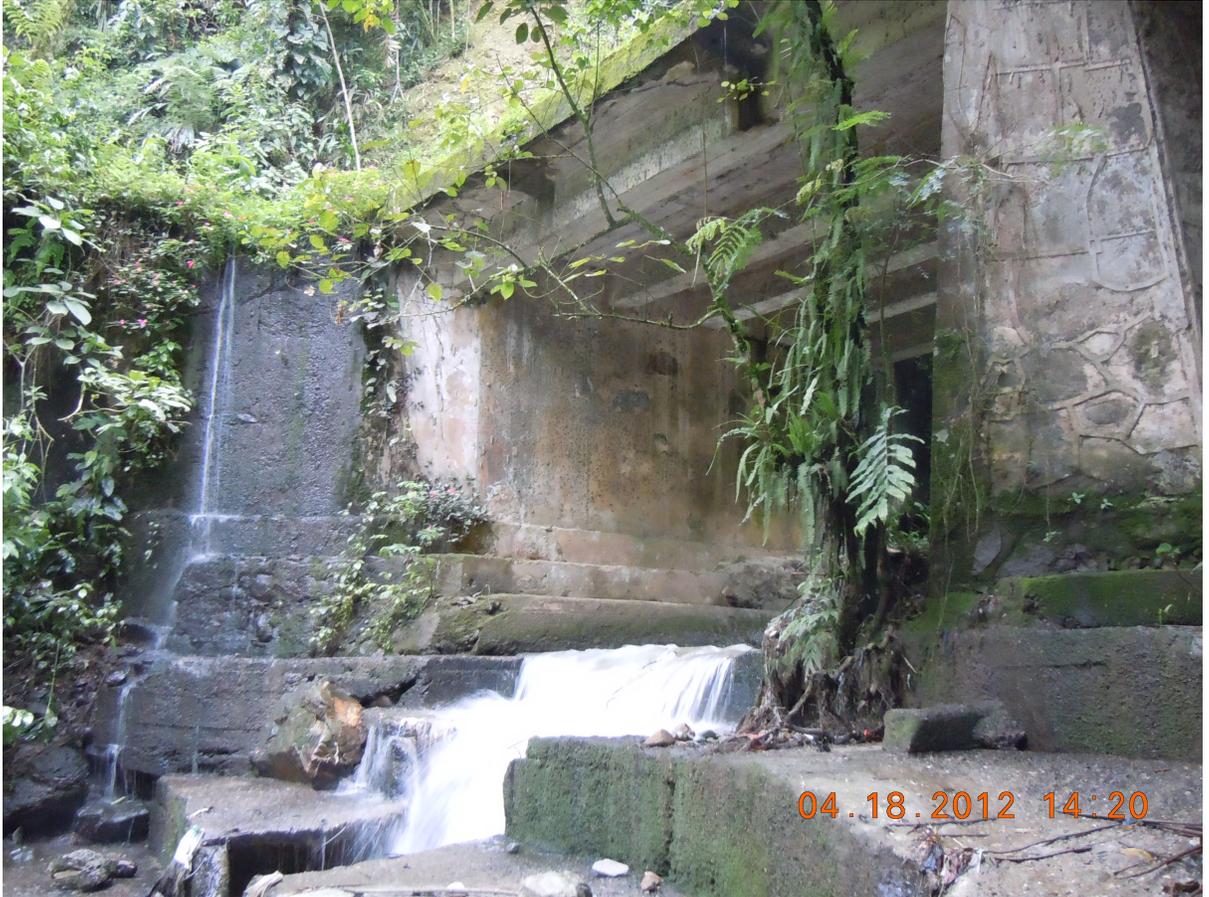
Componente.....: 7 Estribos

Calif./Mantenim....: 1 / -

Daño/Observaciones.: Se aprecia infiltración a través de las juntas de expansión y vegetación, requiere labores de mantenimiento rutinario.

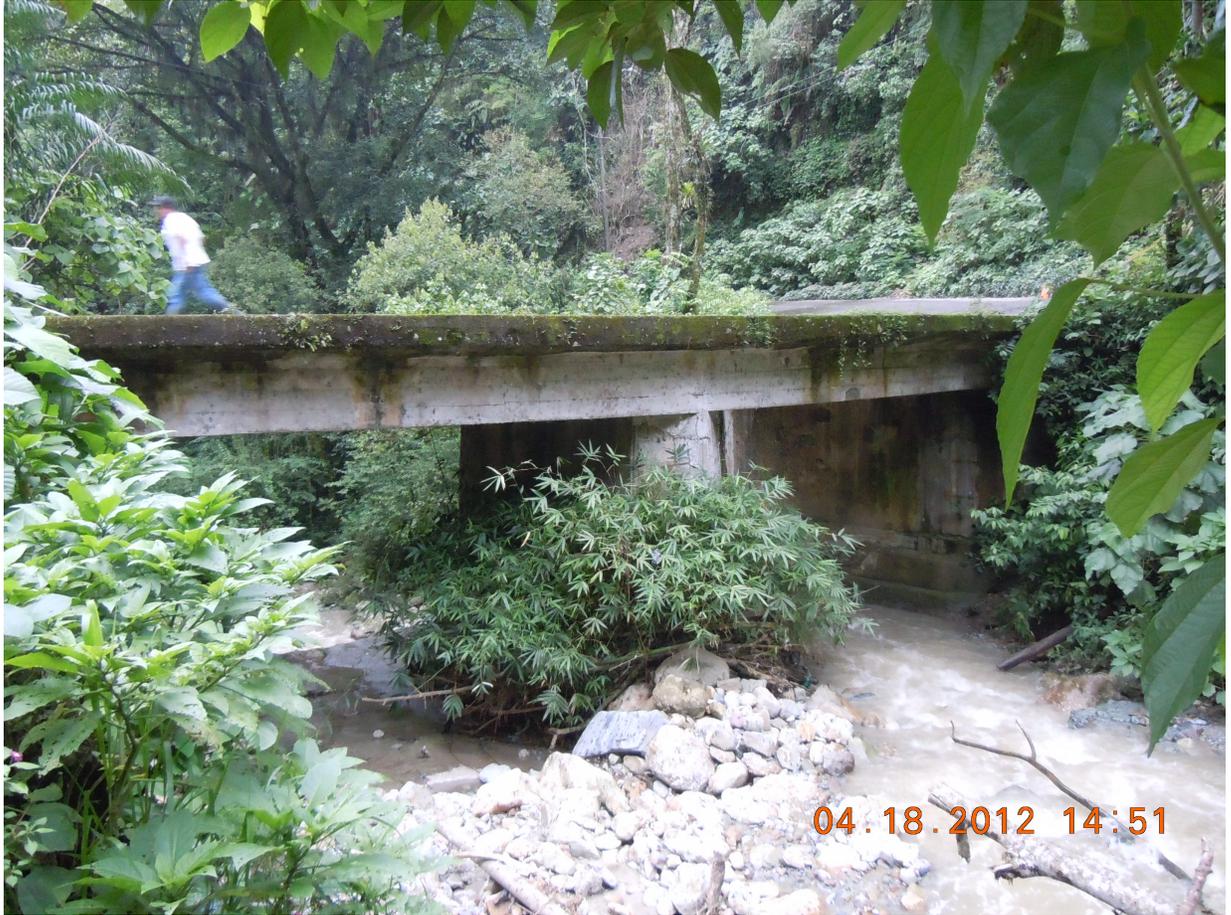
Componente.....: 8 Pilas

Calif./Mantenim....: 1 / -

Daño/Observaciones.: La pila se observa en buen estado, presenta algunos golpes y pequeños desprendimientos del concreto ciclópeo, además de degradación del concreto. La pila está reteniendo bastante material de arrastre aguas arriba. Se observa en la zona de los apoyos filtraciones.

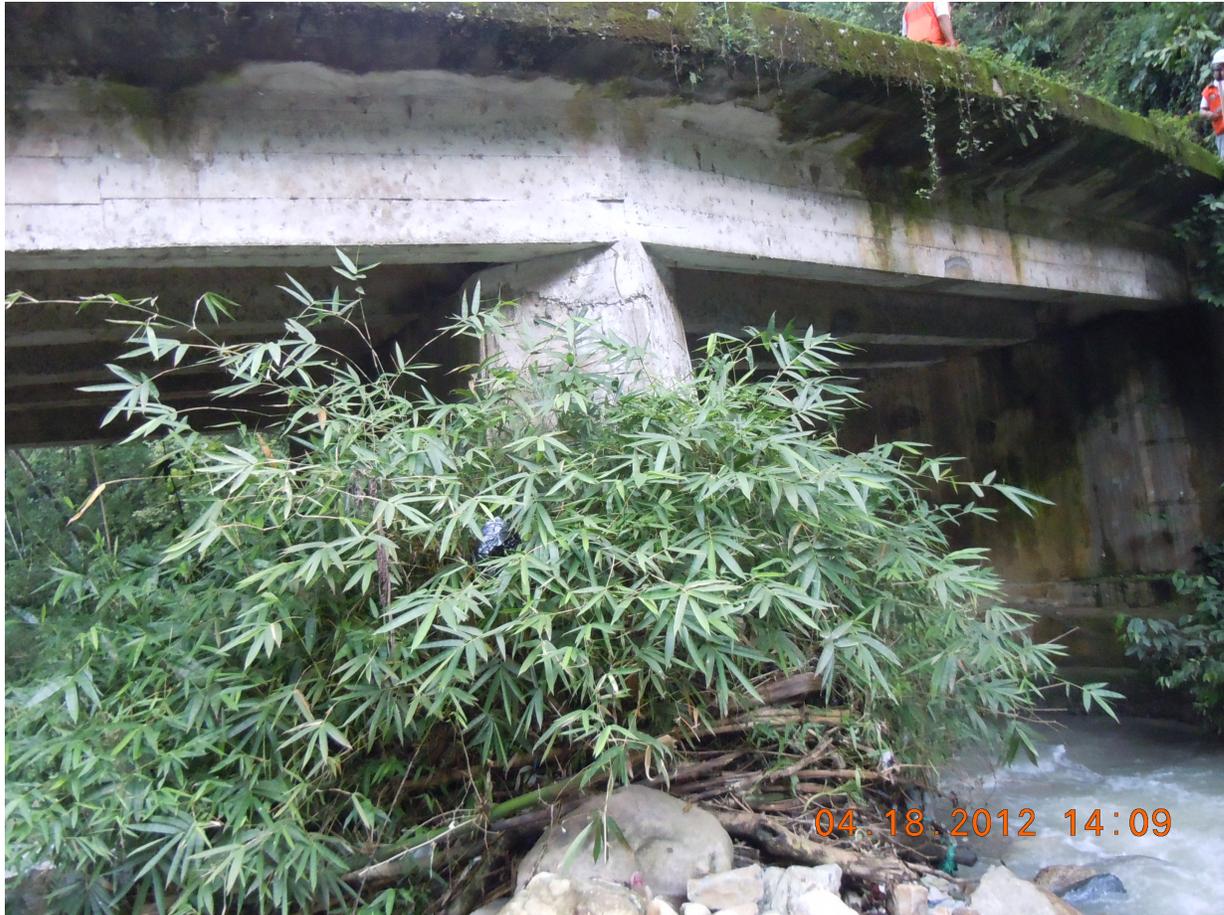
Componente.....: 8 Pilas

Calif./Mantenim....: 1 / -

Daño/Observaciones.: La pila se observa en buen estado, presenta algunos golpes y pequeños desprendimientos del concreto ciclópeo, además de degradación del concreto. La pila está reteniendo bastante material de arrastre aguas arriba. Se observa en la zona de los apoyos filtraciones.

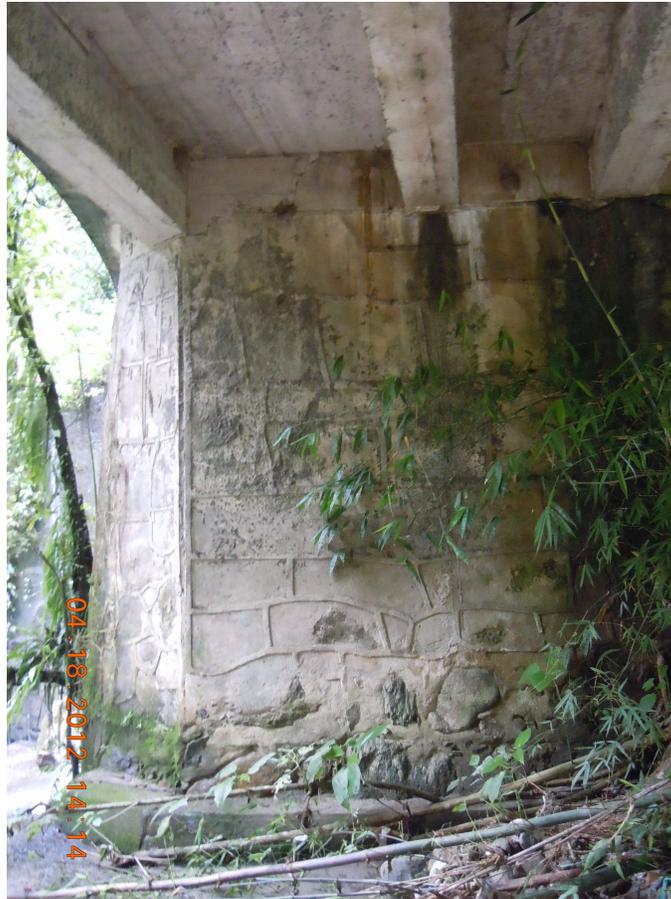
Componente.....: 8 Pilas

Calif./Mantenim....: 1 / -

Daño/Observaciones.: La pila se observa en buen estado, presenta algunos golpes y pequeños desprendimientos del concreto ciclópeo, además de degradación del concreto. La pila está reteniendo bastante material de arrastre aguas arriba. Se observa en la zona de los apoyos filtraciones.

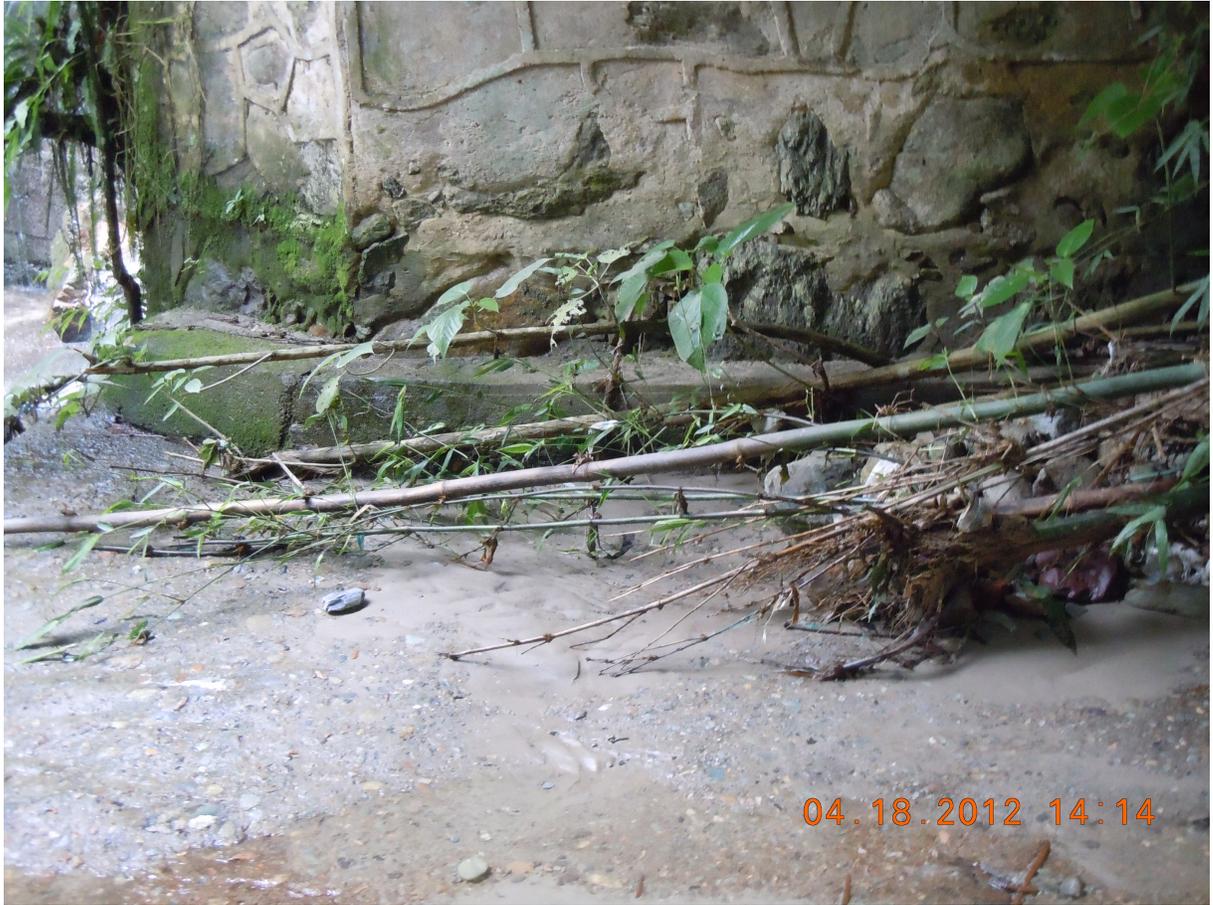
Componente.....: 8 Pilas

Calif./Mantenim....: 1 / -

Daño/Observaciones.: La pila se observa en buen estado, presenta algunos golpes y pequeños desprendimientos del concreto ciclópeo, además de degradación del concreto. La pila está reteniendo bastante material de arrastre aguas arriba. Se observa en la zona de los apoyos filtraciones.

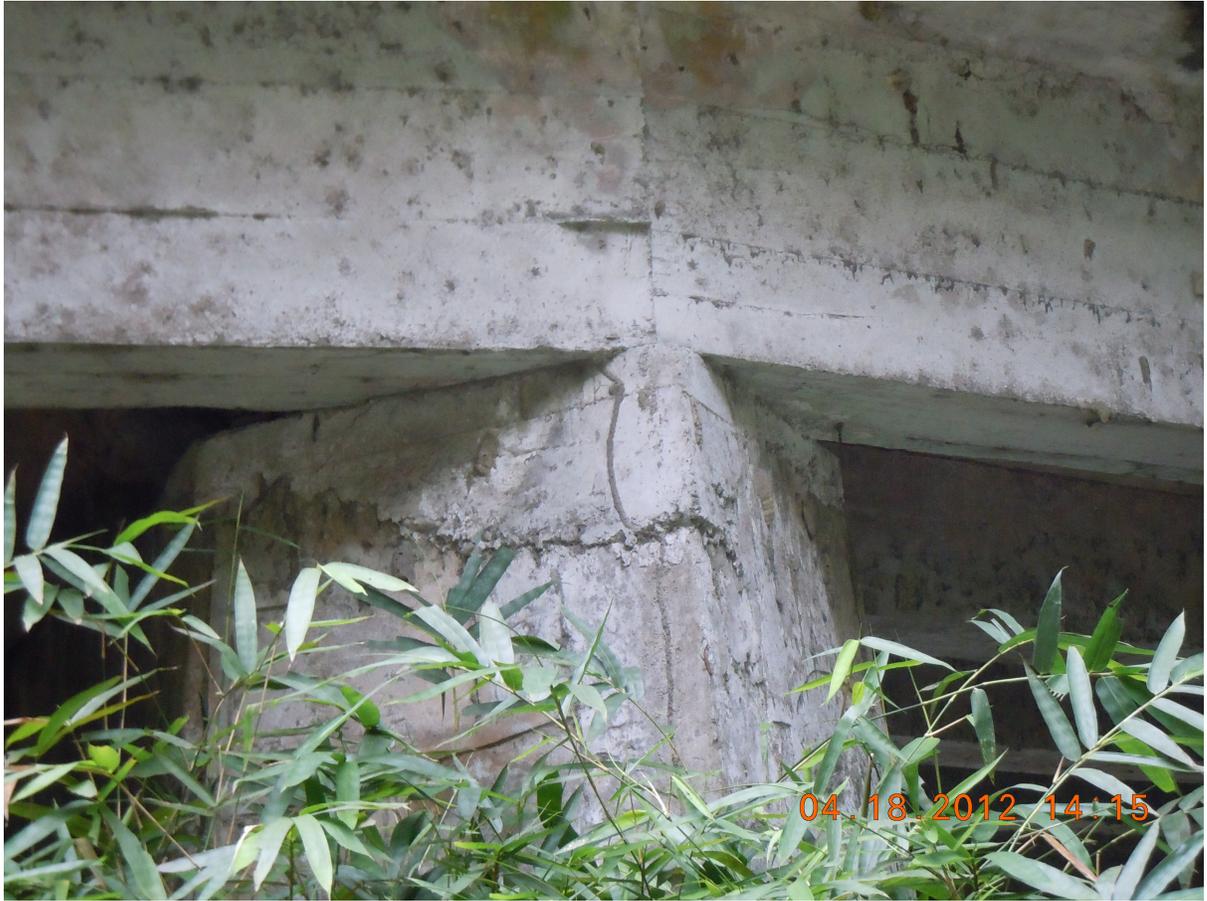
Componente.....: 9 Apoyos

Calif./Mantenim....: 1 / -

Daño/Observaciones.: Los apoyos se encuentran en buen estado. Presentan humedad por filtración. Se debe realizar limpieza y mantenimiento rutinario.

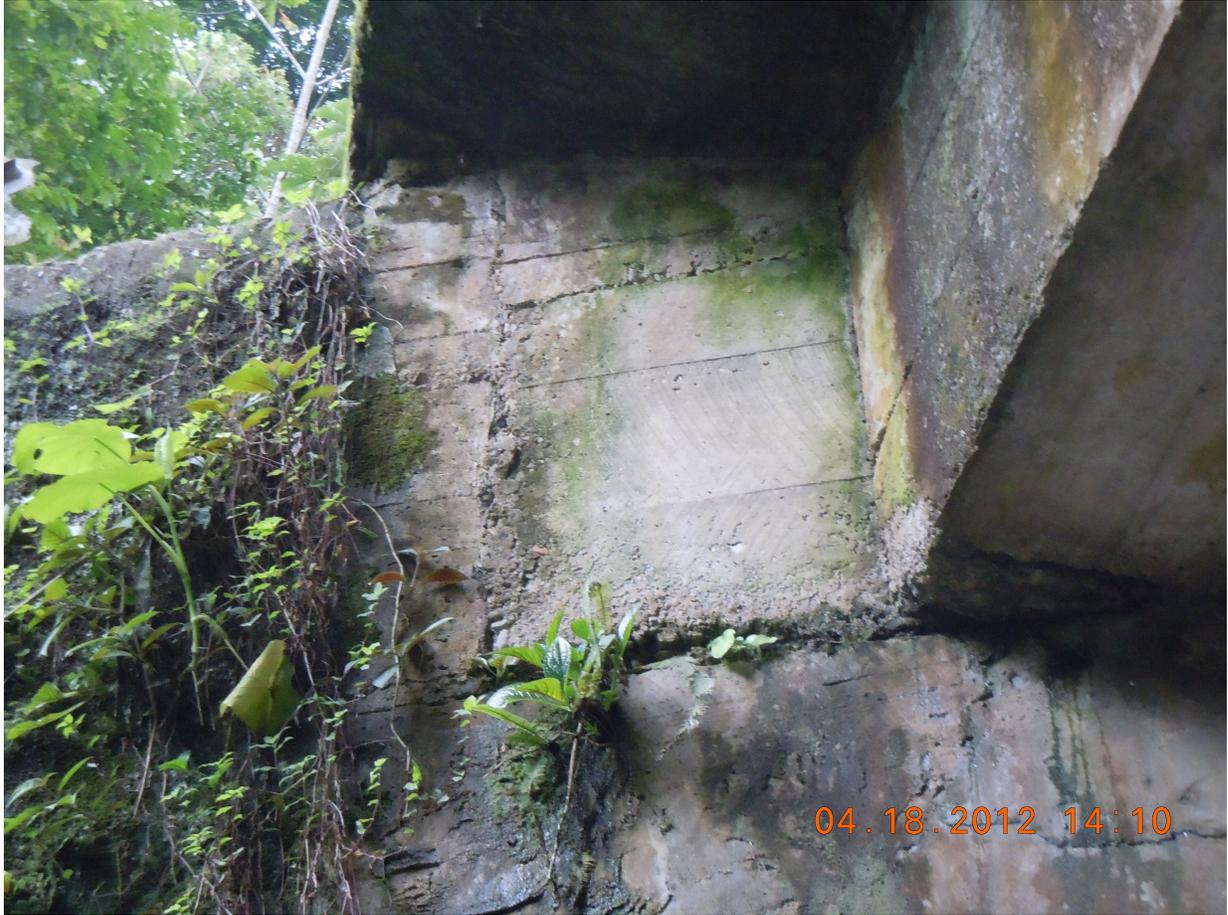
Componente.....: 9 Apoyos

Calif./Mantenim....: 1 / -

Daño/Observaciones.: Los apoyos se encuentran en buen estado. Presentan humedad por filtración. Se debe realizar limpieza y mantenimiento rutinario.
