SDC/INV	SiPuCol	Fecha	Hoja
	Informe de inspección principal	15/08/12	1
16-65MTC-001.00 Quebrada Honda			
Regional.....: 16 Meta			
Ruta.....: Troncal Villa Garzón - Saravena			
Carretera.....: Acceso a Villavicencio			
Lado de la car...: 0			
Abscisa.....: 1+0246			
No del registro...: 1312			
Año de construcción.....:			
Año de la última reconstrucción.....:			
Paso Superior/Inferior.....: S			
Dir. de abs. de la carretera principal.: E			
Requisitos de la inspección.....: 0 Nada			
Recolección de datos : Fecha.....: 2012.04.18			
: Iniciales.....: M.E.R			
Posición geográfica...:			
Latitud: 4 gra 10,22 min N Longitud: 73 gra 38,78 min O Altitud: 523 m			
Geometría: Número de luces.....: 2			
Longitud de la luz menor (m): 8,40			
Longitud de la luz mayor (m): 8,40			
Longitud total(m): 16,80			
Ancho del tablero.....(m): 8,70			
Ancho del separador.....(m): 0,00			
Ancho del andén izquierdo(m): 0,00			
Ancho del andén derecho..(m): 0,00

Resumen cronológico:	Fecha	Actividades
	1996.07.24	Inspección principal
	2002.06.15	Inspección principal
	2007.01.04	Inspección principal
	2012.04.18	Inspección principal

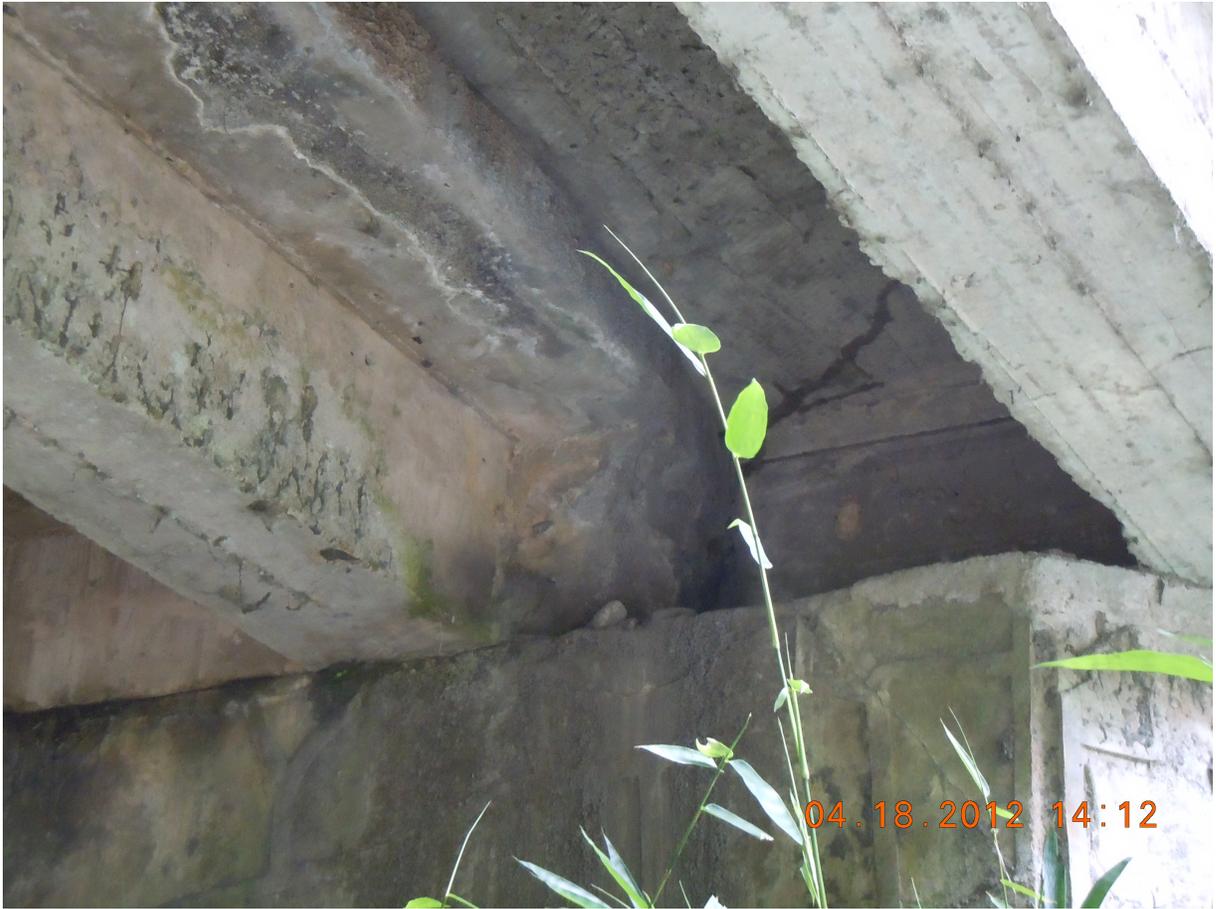
Componente.....: 9 Apoyos

Calif./Mantenim....: 1 / -

Daño/Observaciones.: Los apoyos se encuentran en buen estado. Presentan humedad por filtración. Se debe realizar limpieza y mantenimiento rutinario.

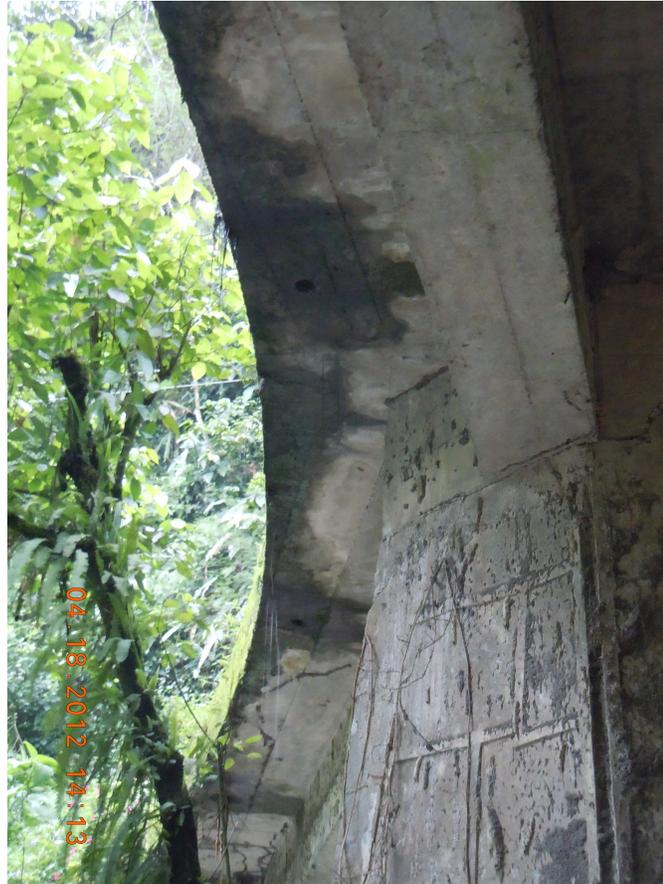
Componente.....: 10 Losa

Calif./Mantenim....: 2 / -

Daño/Observaciones.: La losa en la zona de los voladizos presenta humedad, con acero de refuerzo expuesto. Se deben colocar tuberías de alargue en los drenes.

Tipo de daño.....: Infiltración

Reparaciones.....: E Reparación de drenes

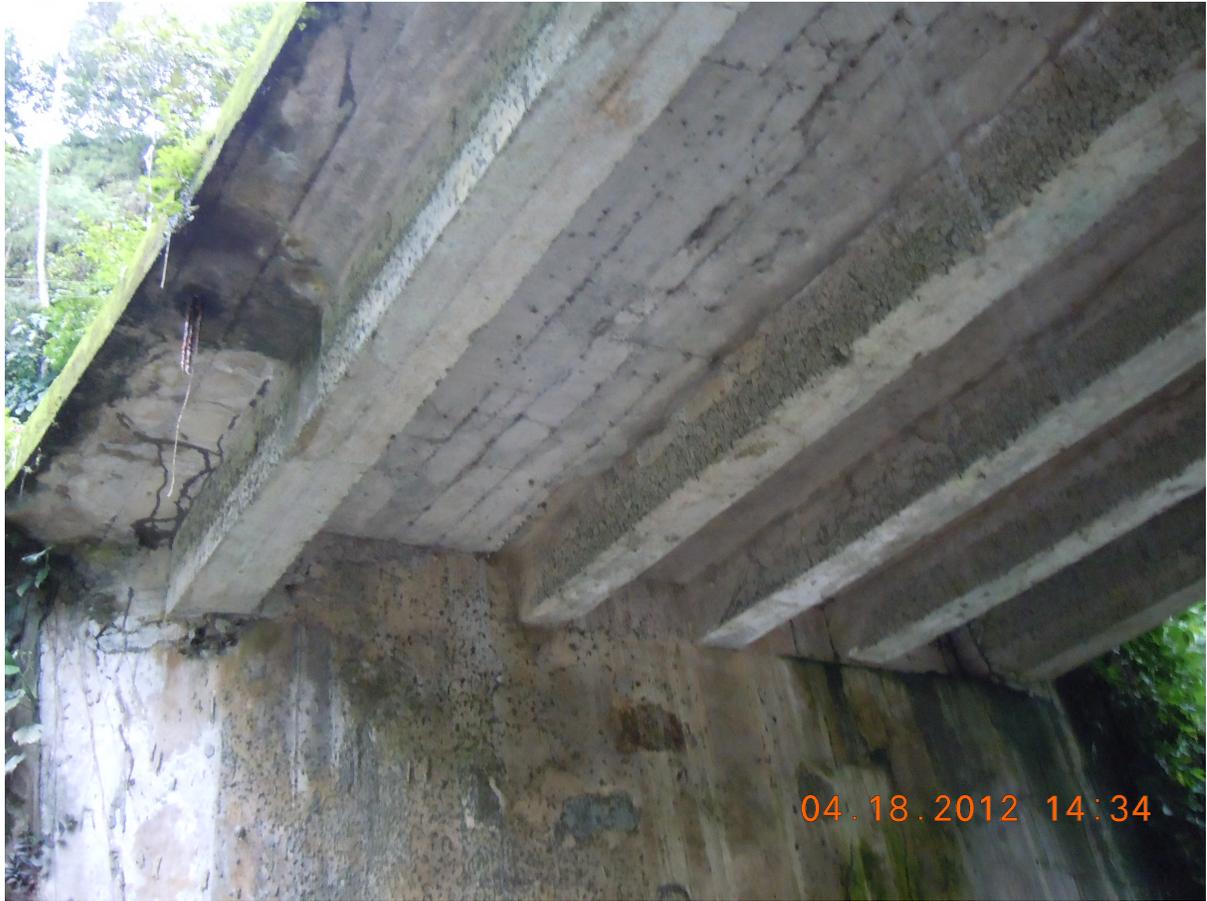
Componente.....: 10 Losa

Calif./Mantenim....: 2 / -

Daño/Observaciones.: La losa en la zona de los voladizos presenta humedad, con acero de refuerzo expuesto. Se deben colocar tuberías de alargue en los drenes.

Tipo de daño.....: Infiltración

Reparaciones.....: E Reparación de drenes

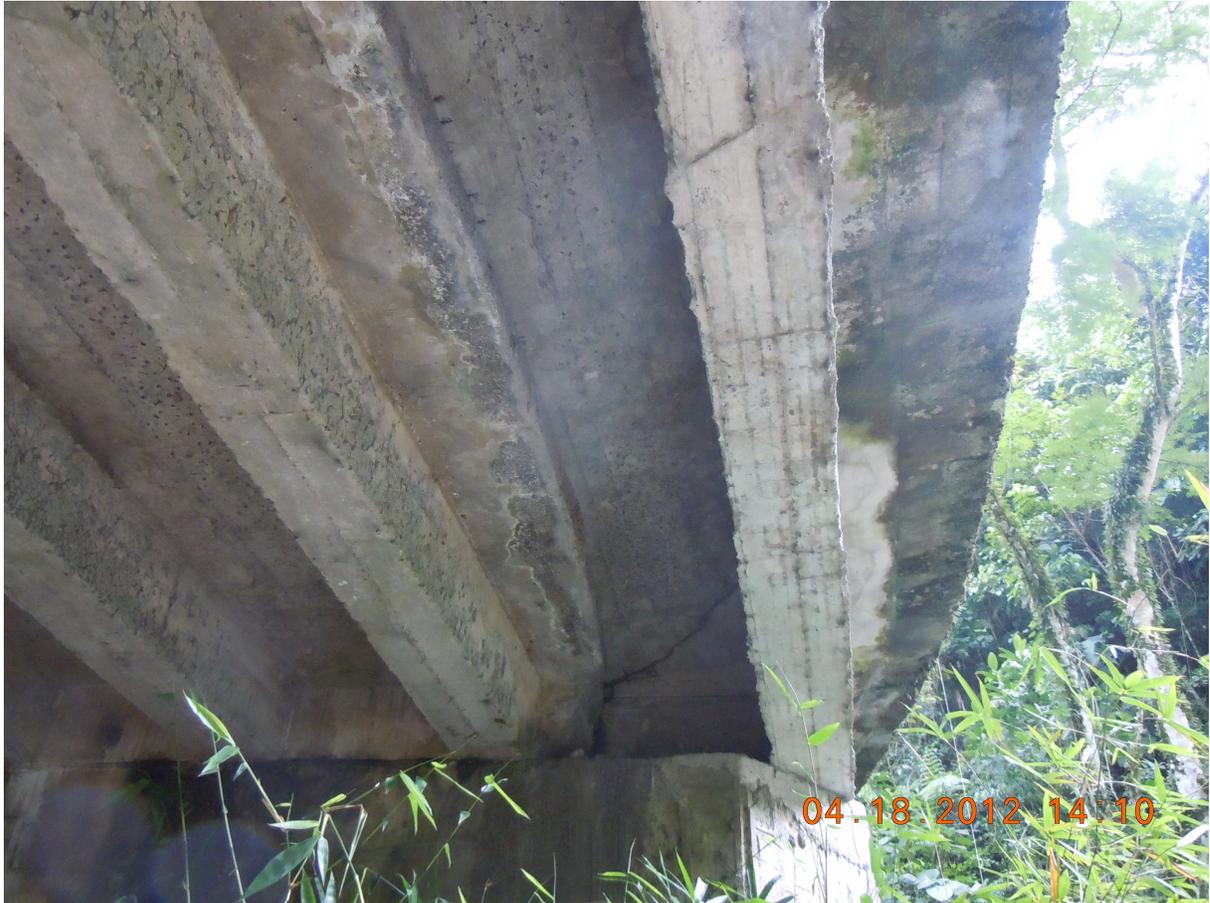
Componente.....: 10 Losa

Calif./Mantenim....: 2 / -

Daño/Observaciones.: La losa en la zona de los voladizos presenta humedad, con acero de refuerzo expuesto. Se deben colocar tuberías de alargue en los drenes.

Tipo de daño.....: Infiltración

Reparaciones.....: E Reparación de drenes

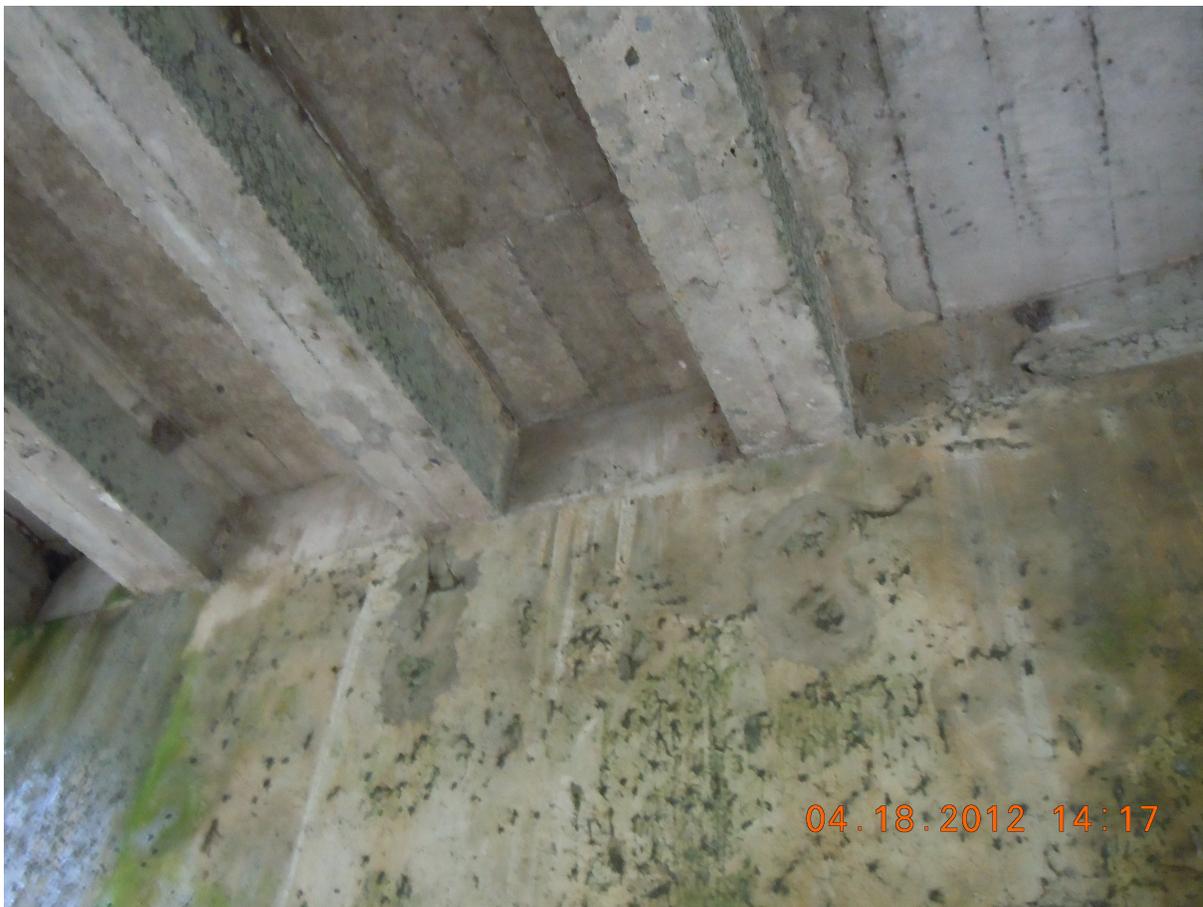
Componente.....: 11 Vigas/Largueros/Diafragmas

Calif./Mantenim....: 0 / -

Daño/Observaciones.: Las vigas no presentan daños. Se encuentran en buen estado.

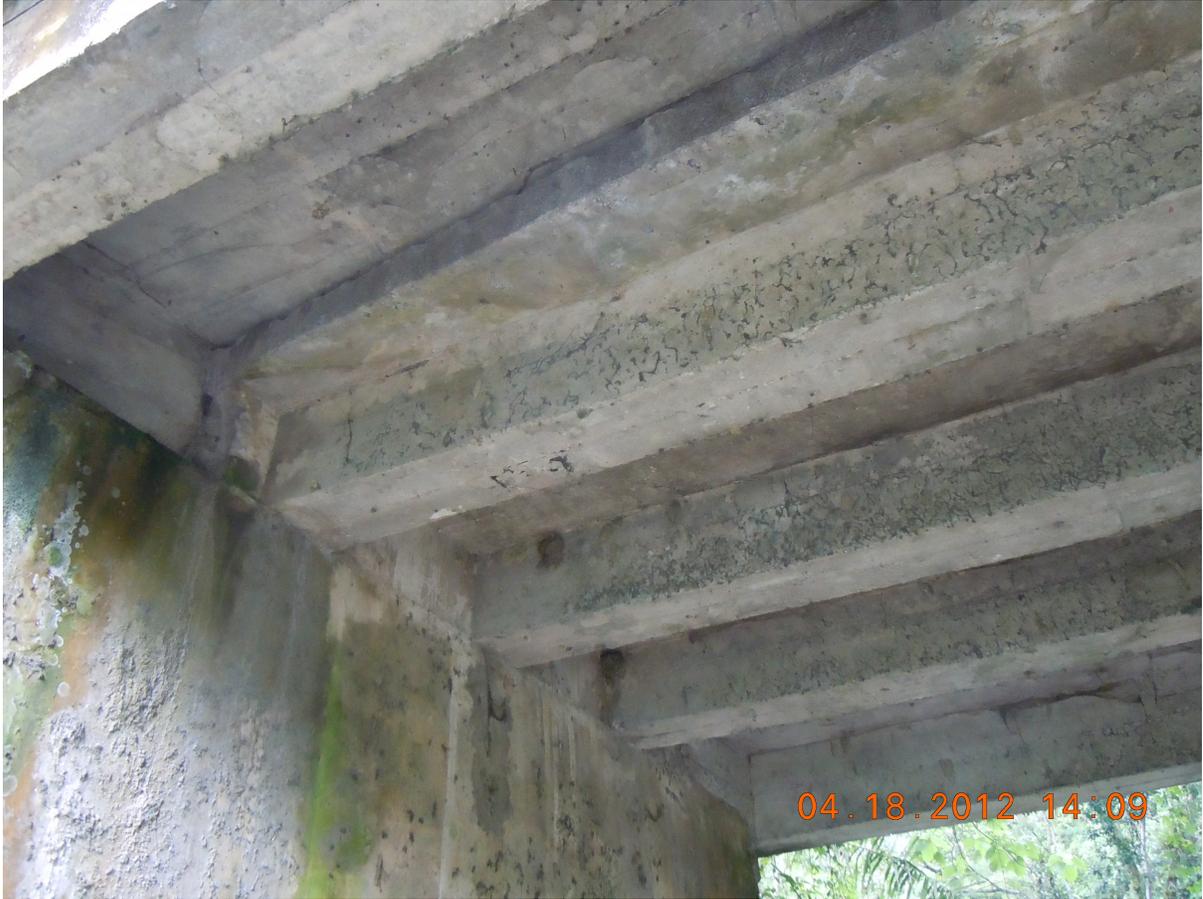
Componente.....: 11 Vigas/Largueros/Diafragmas

Calif./Mantenim....: 0 / -

Daño/Observaciones.: Las vigas no presentan daños. Se encuentran en buen estado.

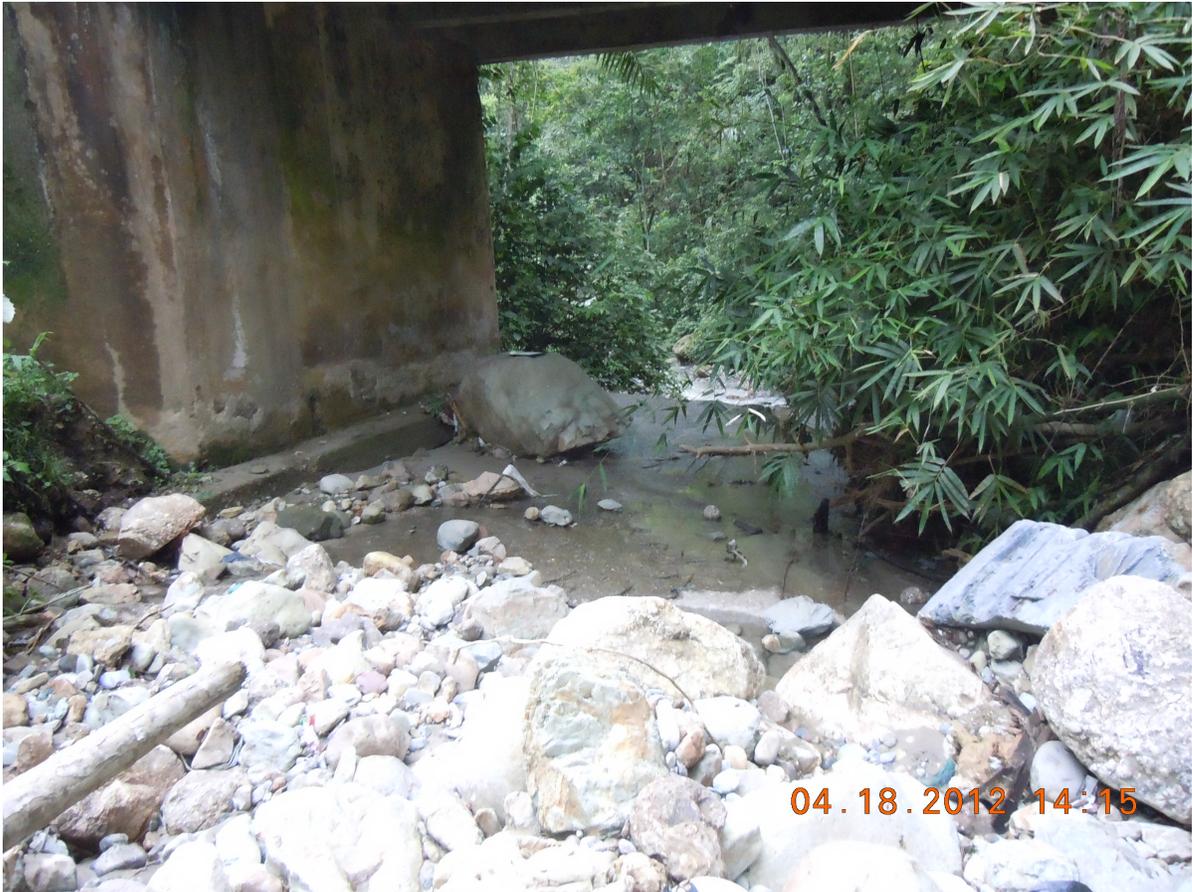
Componente.....: 15 Cauce

Calif./Mantenim....: 4 / -

Daño/Observaciones.: Para este puente es recomendable realizar la construcción de la estructura escalona, con el fin de disipar la energía de la quebrada. Adicionalmente, es conveniente realizar una protección de la base del muro perimetral existente aguas arriba del puente, para evitar que se presente el colapso del mismo. La protección se

Tipo de daño.....: Erosión / socavación

Reparaciones.....: C Protección del cauce

D Gaviones

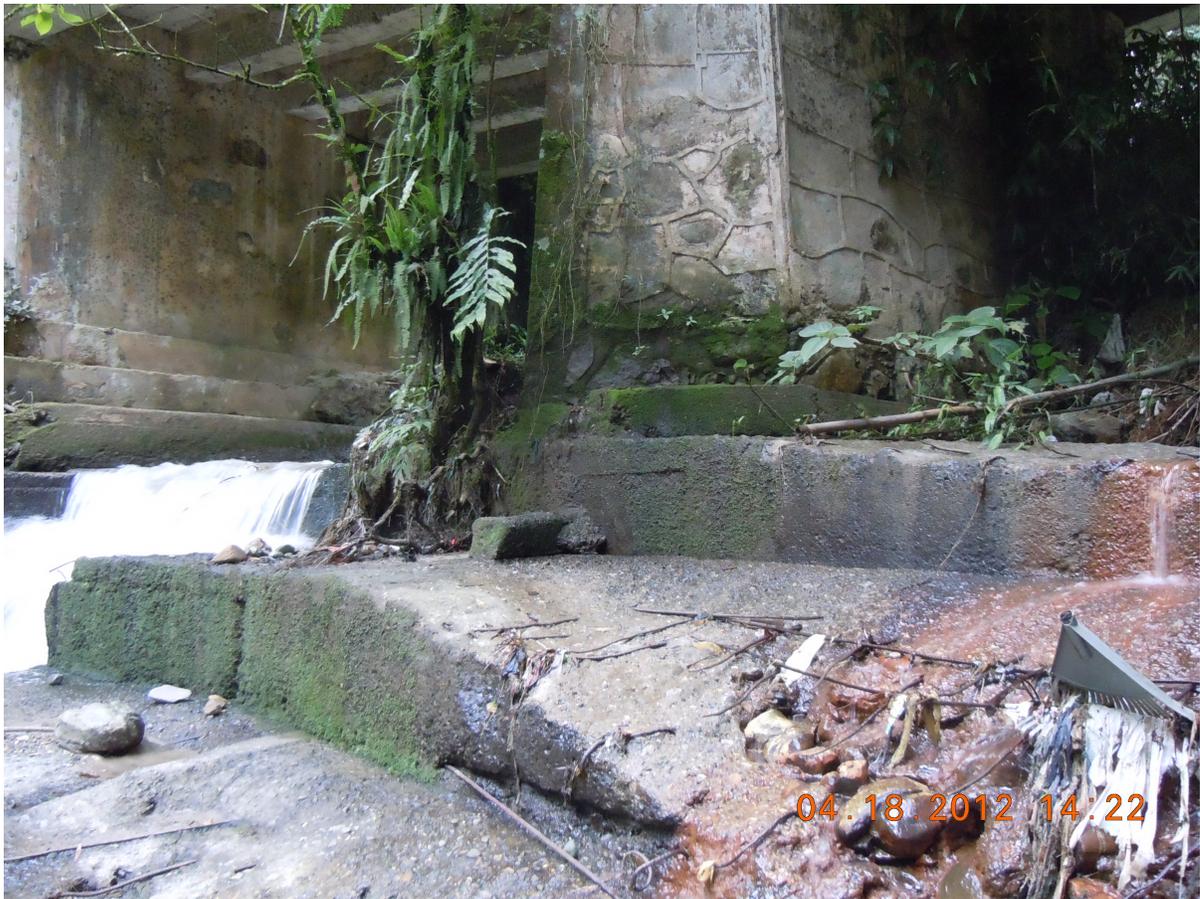
Componente.....: 15 Cauce

Calif./Mantenim....: 4 / -

Daño/Observaciones.: Para este puente es recomendable realizar la construcción de la estructura escalona, con el fin de disipar la energía de la quebrada. Adicionalmente, es conveniente realizar una protección de la base del muro perimetral existente aguas arriba del puente, para evitar que se presente el colapso del mismo. La protección se

Tipo de daño.....: Erosión / socavación

Reparaciones.....: C Protección del cauce

D Gaviones

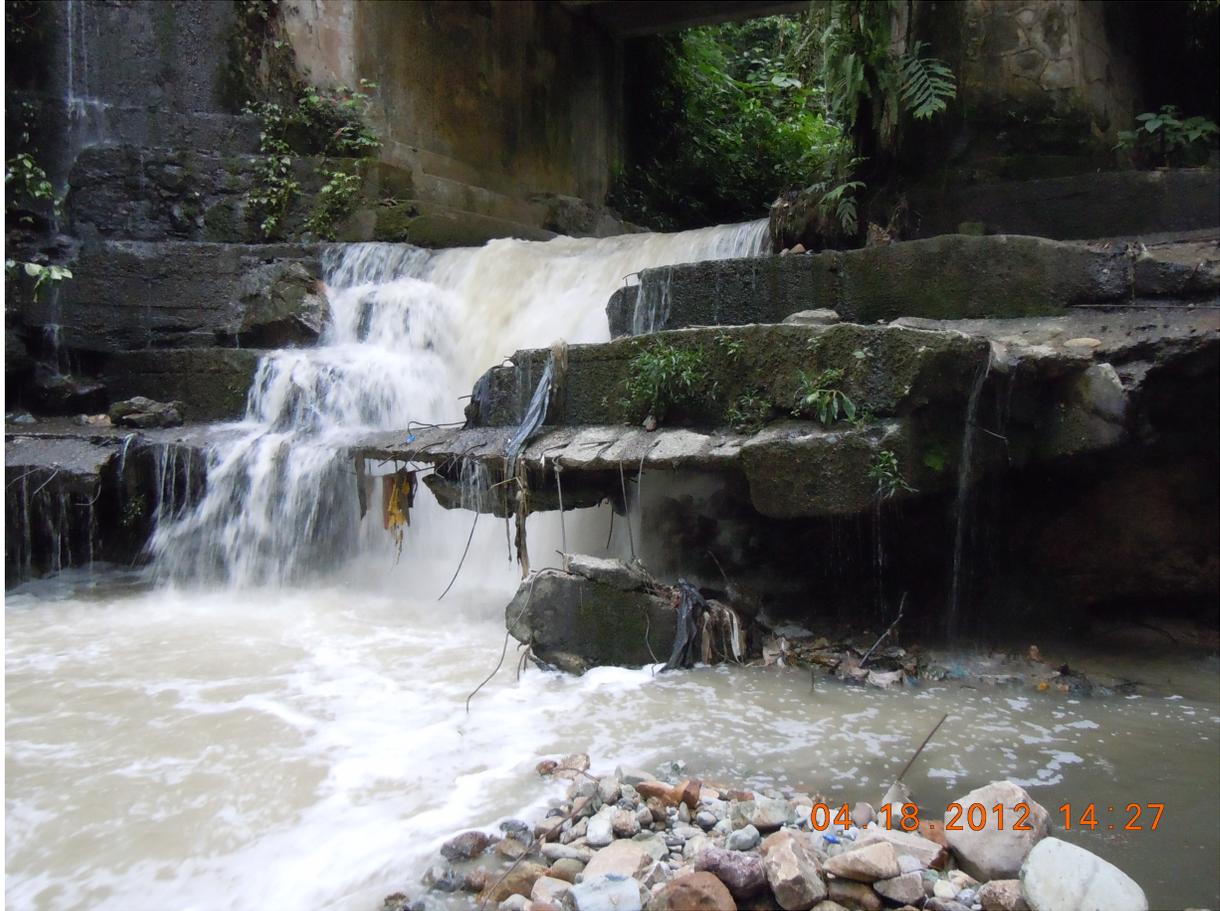
Componente.....: 15 Cauce

Calif./Mantenim....: 4 / -

Daño/Observaciones.: Para este puente es recomendable realizar la construcción de la estructura escalona, con el fin de disipar la energía de la quebrada. Adicionalmente, es conveniente realizar una protección de la base del muro perimetral existente aguas arriba del puente, para evitar que se presente el colapso del mismo. La protección se

Tipo de daño.....: Erosión / socavación

Reparaciones.....: C Protección del cauce

D Gaviones

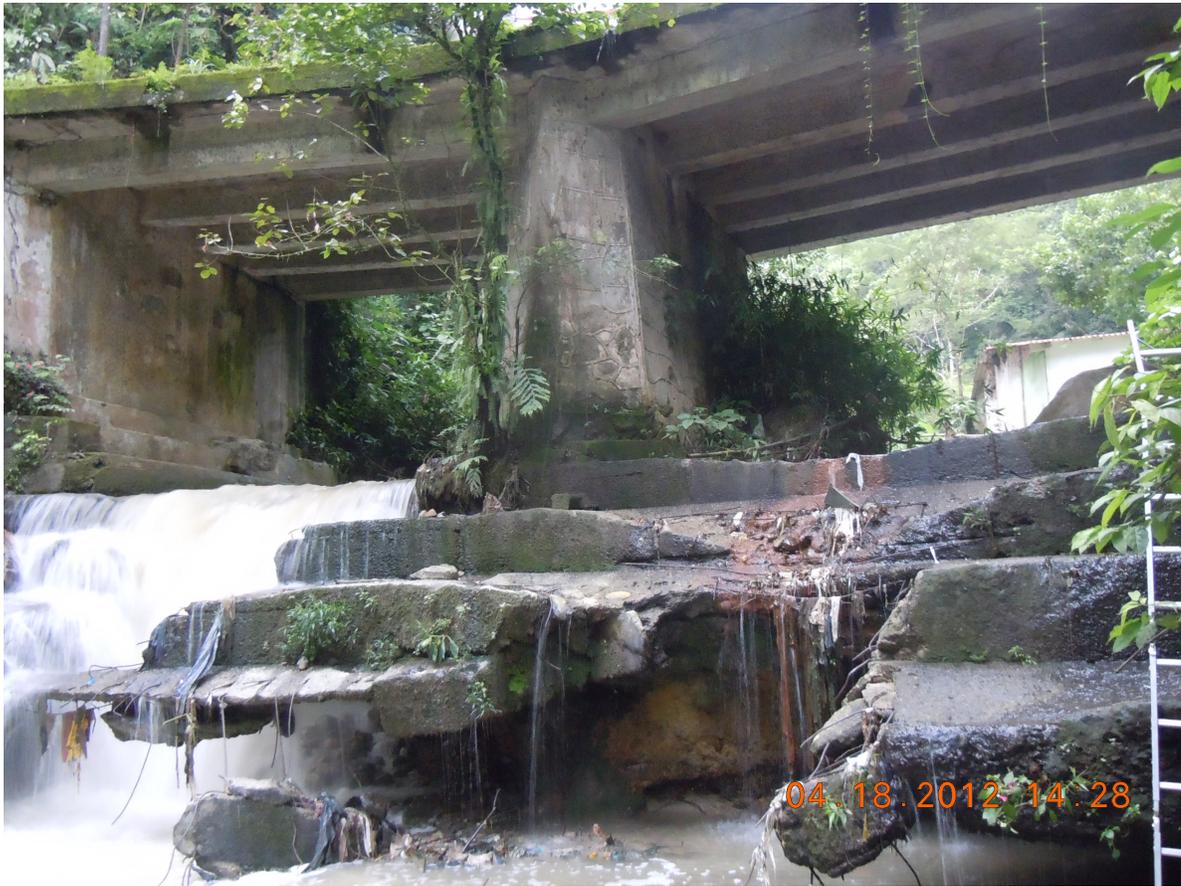
Componente.....: 15 Cauce

Calif./Mantenim....: 4 / -

Daño/Observaciones.: Para este puente es recomendable realizar la construcción de la estructura escalona, con el fin de disipar la energía de la quebrada. Adicionalmente, es conveniente realizar una protección de la base del muro perimetral existente aguas arriba del puente, para evitar que se presente el colapso del mismo. La protección se

Tipo de daño.....: Erosión / socavación

Reparaciones.....: C Protección del cauce

D Gaviones

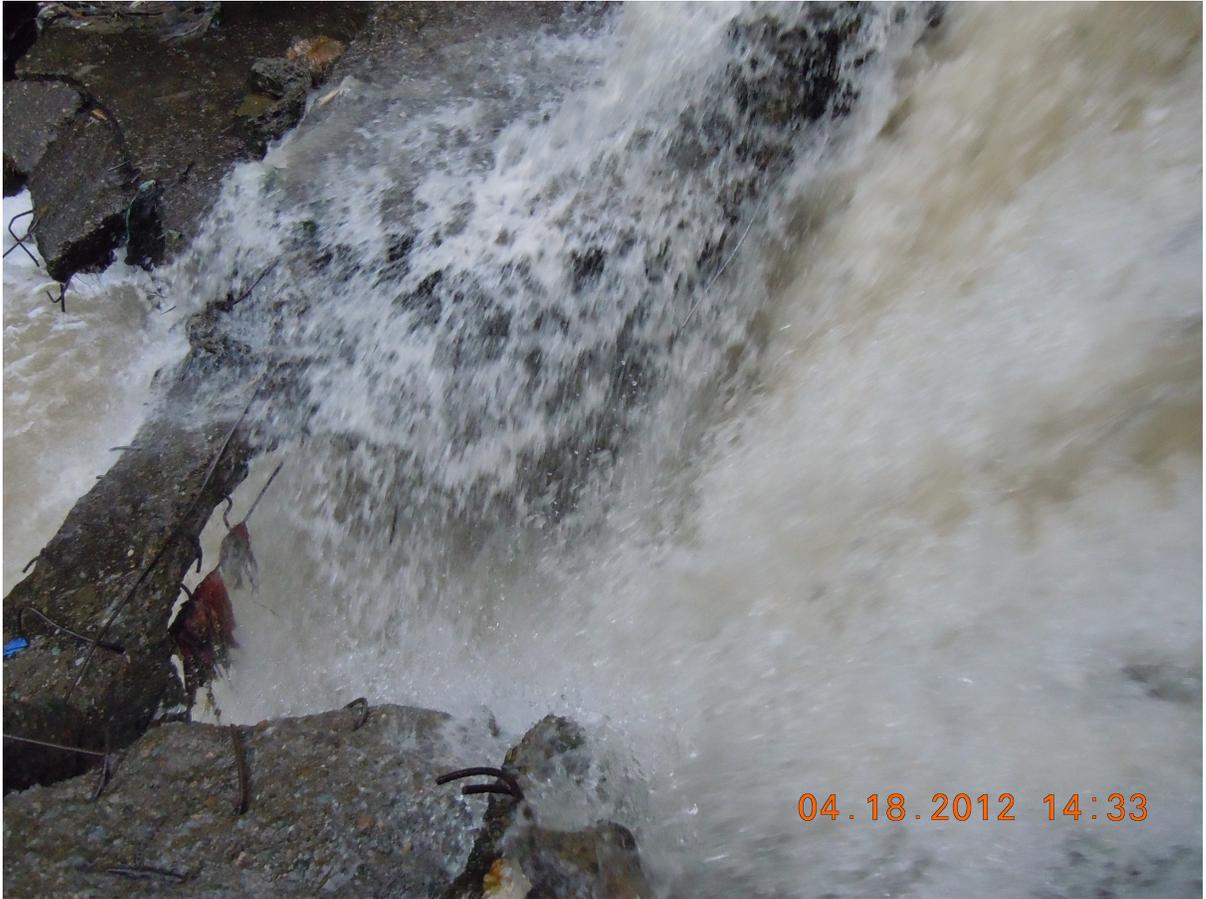
Componente.....: 15 Cauce

Calif./Mantenim....: 4 / -

Daño/Observaciones.: Para este puente es recomendable realizar la construcción de la estructura escalona, con el fin de disipar la energía de la quebrada. Adicionalmente, es conveniente realizar una protección de la base del muro perimetral existente aguas arriba del puente, para evitar que se presente el colapso del mismo. La protección se

Tipo de daño.....: Erosión / socavación

Reparaciones.....: C Protección del cauce

D Gaviones

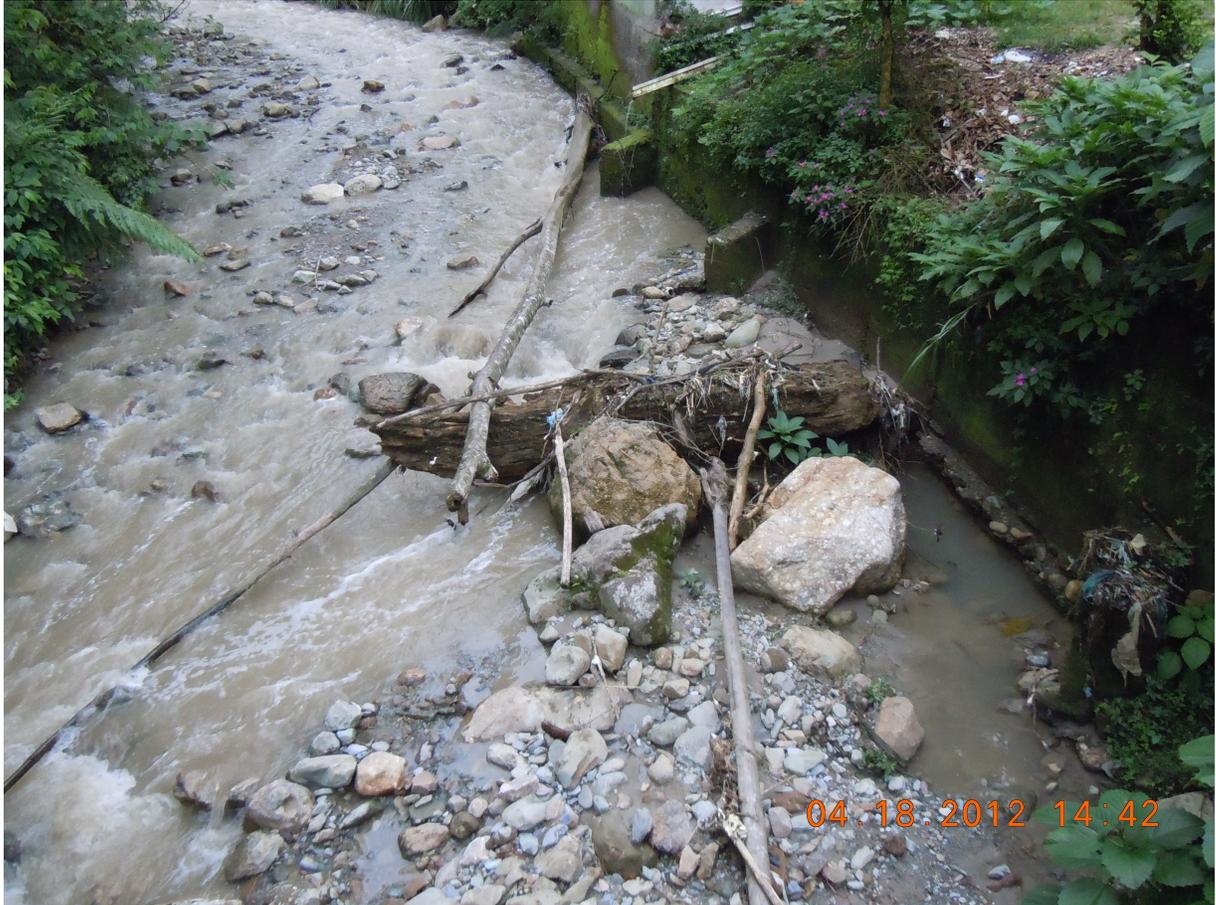
Componente.....: 15 Cauce

Calif./Mantenim....: 4 / -

Daño/Observaciones.: Para este puente es recomendable realizar la construcción de la estructura escalona, con el fin de disipar la energía de la quebrada. Adicionalmente, es conveniente realizar una protección de la base del muro perimetral existente aguas arriba del puente, para evitar que se presente el colapso del mismo. La protección se

Tipo de daño.....: Erosión / socavación

Reparaciones.....: C Protección del cauce

D Gaviones

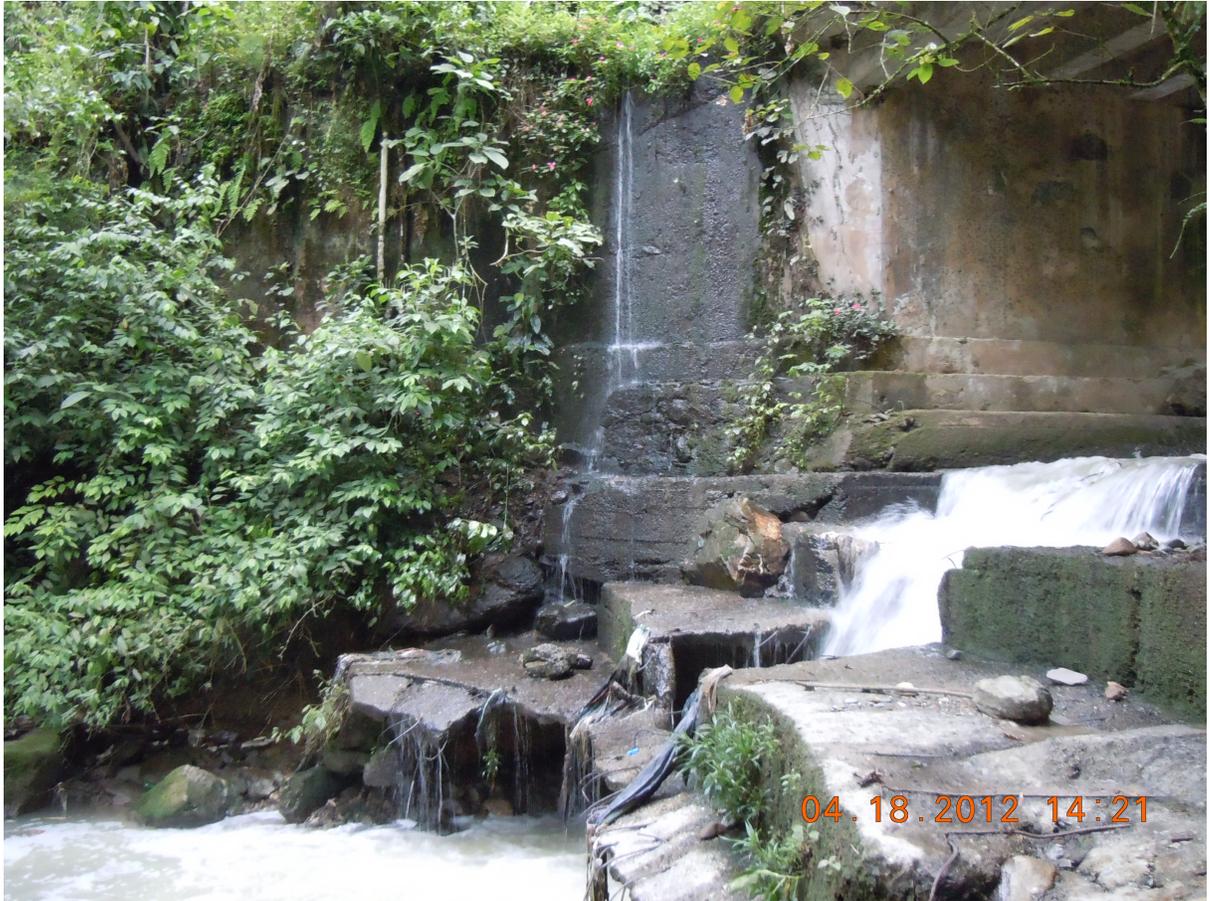
Componente.....: 17 Puente en general

Calif./Mantenim.....: 4 / -

Daño/Observaciones.: El puente no presenta daños, pero en su costado aguas abajo existe una caída de agua que ha destruido el dissipador de energía que protege al puente y que puede desarrollar socavación. Se debe realizar un seguimiento al cauce. Ver Anexo 4.
Recomendaciones Geotécnicas

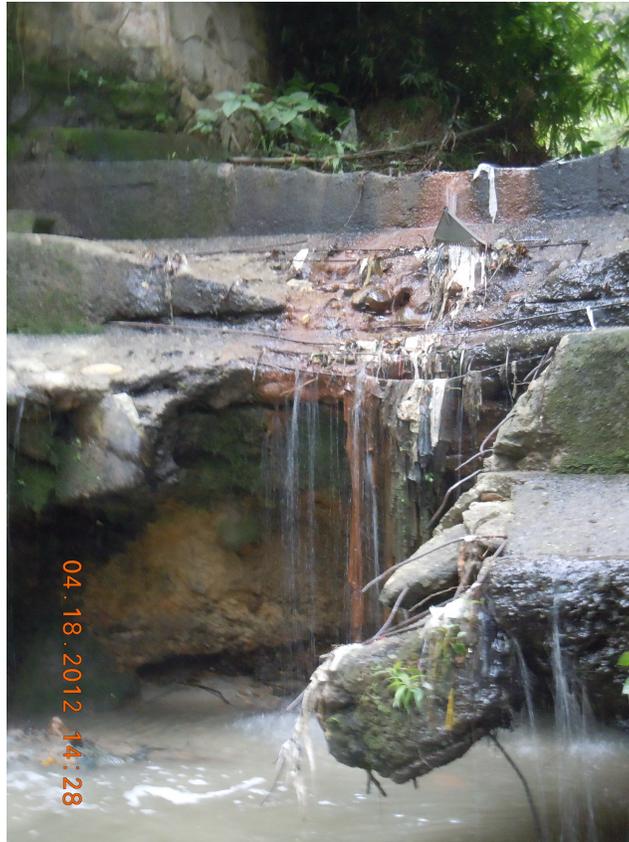
Componente.....: 17 Puente en general

Calif./Mantenim.....: 4 / -

Daño/Observaciones.: El puente no presenta daños, pero en su costado aguas abajo existe una caída de agua que ha destruido el dissipador de energía que protege al puente y que puede desarrollar socavación. Se debe realizar un seguimiento al cauce. Ver Anexo 4.
Recomendaciones Geotécnicas
