| SDC/INV | SiPuCol | Fecha | Hoja |
|--|---|---|---|
| | Informe de inspección principal | 15/08/12 | 1 |
| 16-65MTC-002.00 Caño Susumuco | | | |
| Ruta.....: Troncal Villa Garzón - Saravena | | | |
| Carretera.....: Acceso a Villavicencio | | | |

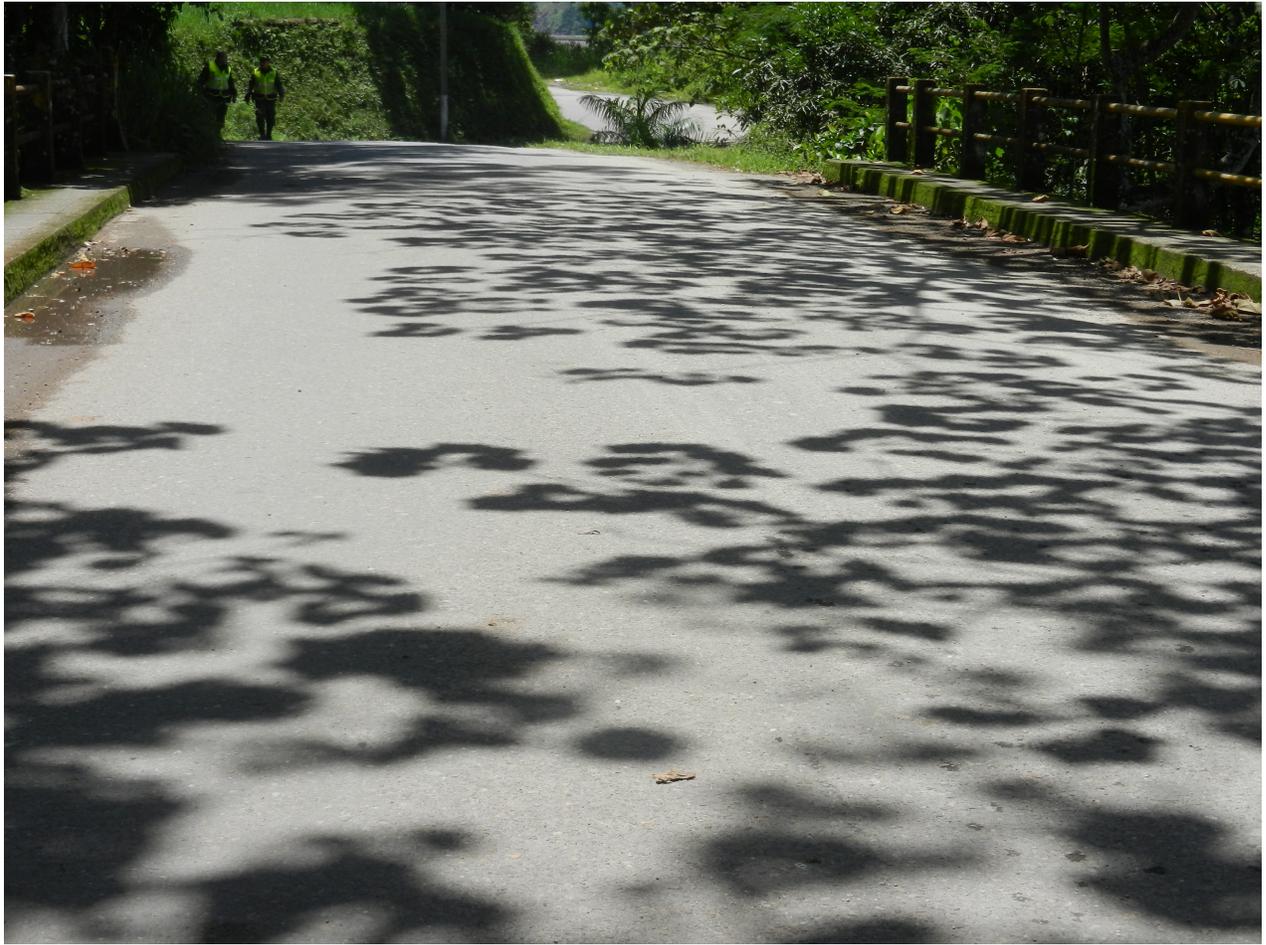
Componente.....: 1 Superficie del puente

| SDC/INV | | SiPuCol | | | Fecha | | Hoja | |
|---|---|---|---|---|---|---|---|---|
| 1 Superficie del puente C:Tratamiento superficial (sello) - La superficie del pavimento asfáltico presenta desgaste y algo de agregado expuesto. Descomposición | 1 | - | | C | 260 | 2013 | | 1 |

Daño/Observaciones.: La superficie del pavimento asfáltico presenta
desgaste y algo de agregado expuesto.

Tipo de daño.....: Descomposición

Reparaciones.....: C Tratamiento superficial (sello)

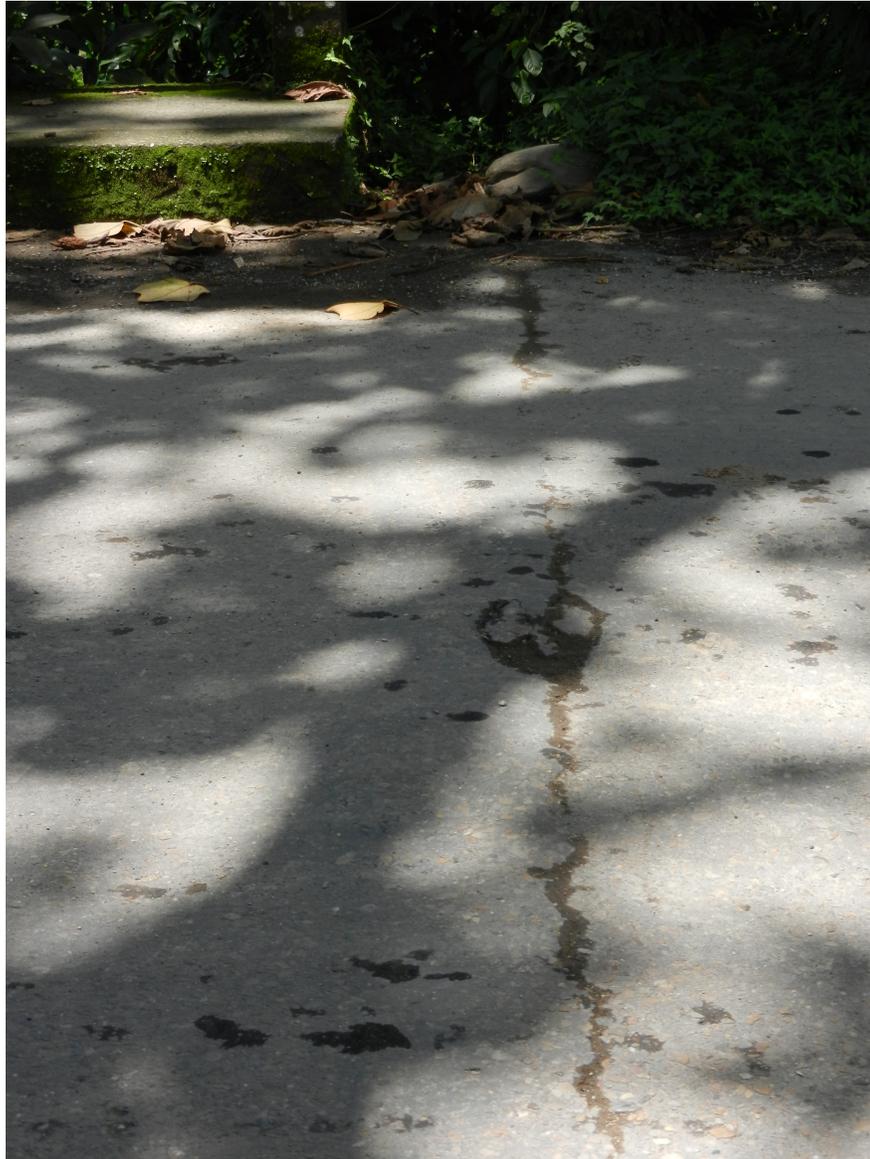
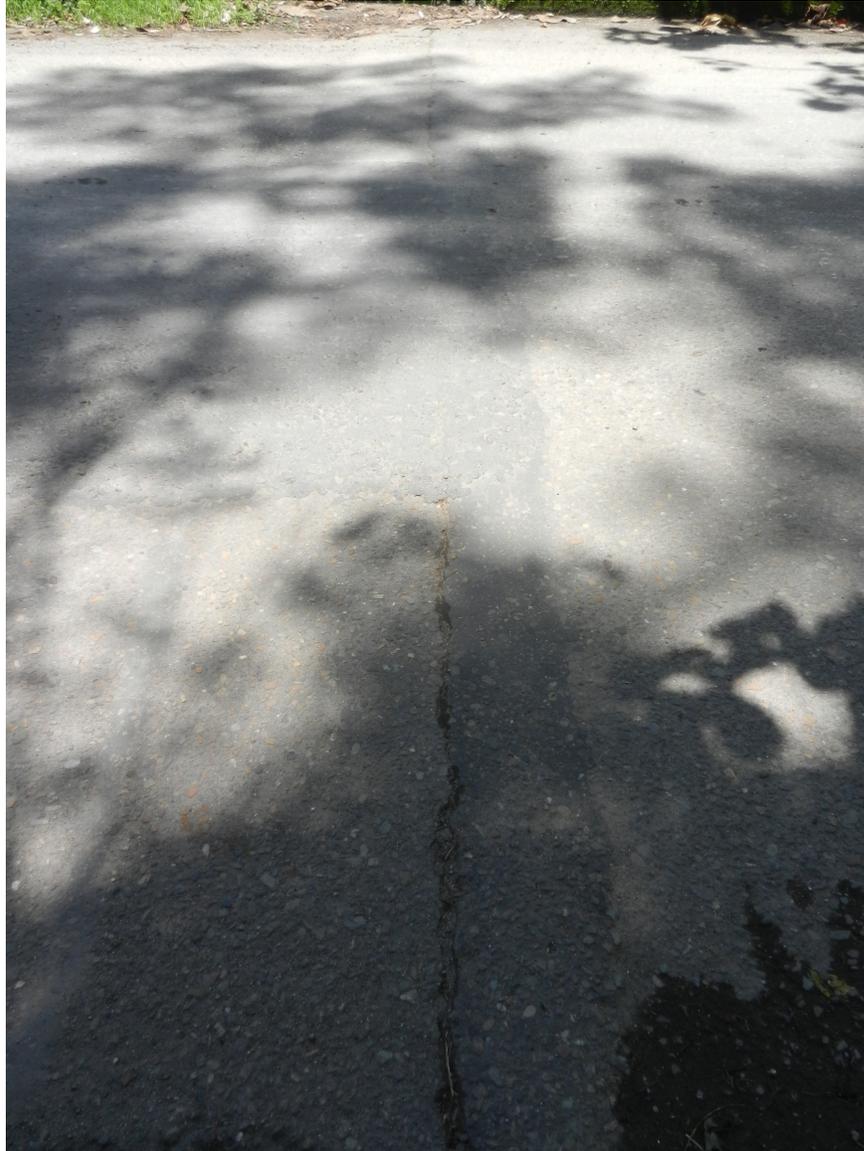
Componente.....: 2 Juntas de expansión

| SDC/INV | | SiPuCol | | | Fecha | | Hoja | |
|---|---|---|---|---|---|---|---|---|
| 2 Juntas de expansión Z:Otra - En acceso por PR se evidencia una junta (ángulo) pero se encuentra tapada por la capa asfáltica, así que aparentemente el puente carece de dispositivos de juntas. Se recomienda instalar juntas de bloque de neopreno. Z (m) : Colocación de junta de bloque de neopreno. Infiltración | 2 | - | | Z | 19 | 2013 | | 2 |

Daño/Observaciones.: En acceso por PR se evidencia una junta (ángulo) pero se encuentra tapada por la capa asfáltica, así que aparentemente el puente carece de dispositivos de juntas. Se recomienda instalar juntas de bloque de neopreno.

Tipo de daño.....: Infiltración

Z(m): Colocación de junta de bloque de neopreno.

Reparaciones.....: Z Otra

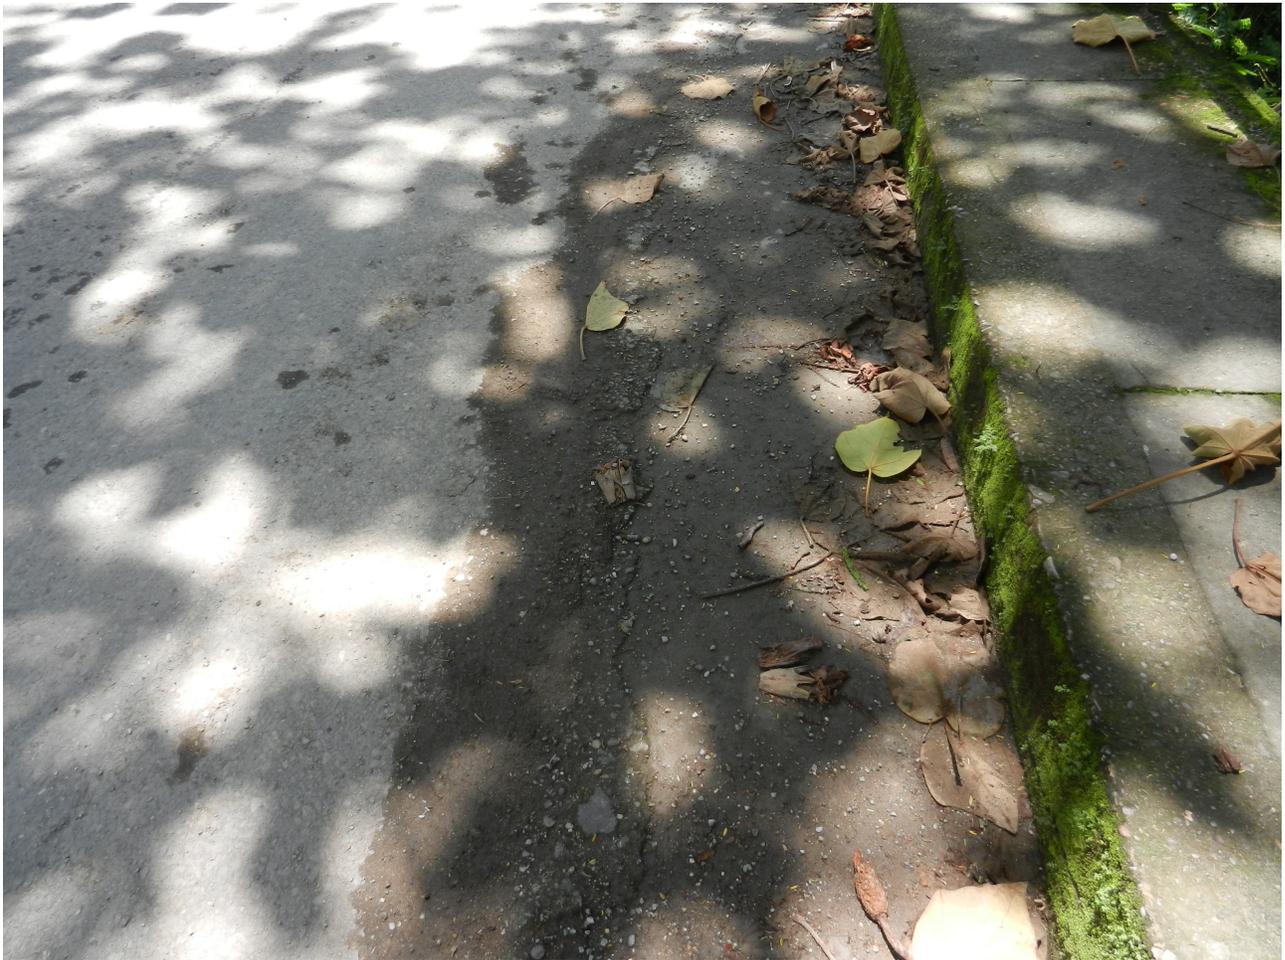
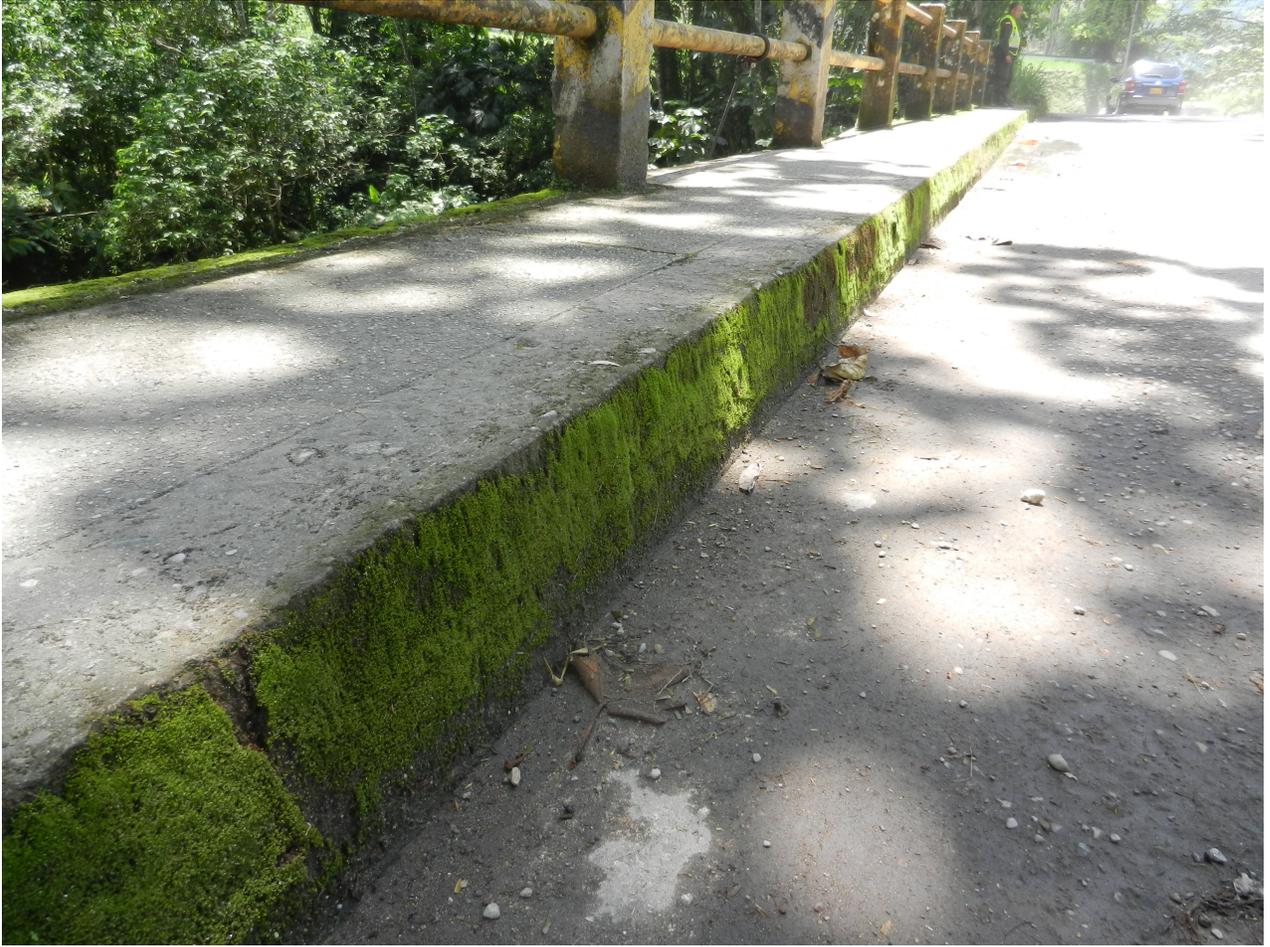
Componente.....: 3 Andenes/Bordillos

| SDC/INV | | SiPuCol | | | Fecha | | Hoja | |
|---|---|---|---|---|---|---|---|---|
| 3 Andenes/Bordillos - Se observa humedad y vegetación en todas sus caras debido a la falta de mantenimiento rutinario. Se debe realizar limpieza y mantenimiento rutinario. | 2 | - | | | | | | 2 |

Daño/Observaciones.: Se observa humedad y vegetación en todas sus caras debido a la falta de mantenimiento rutinario. Se debe realizar limpieza y mantenimiento rutinario.

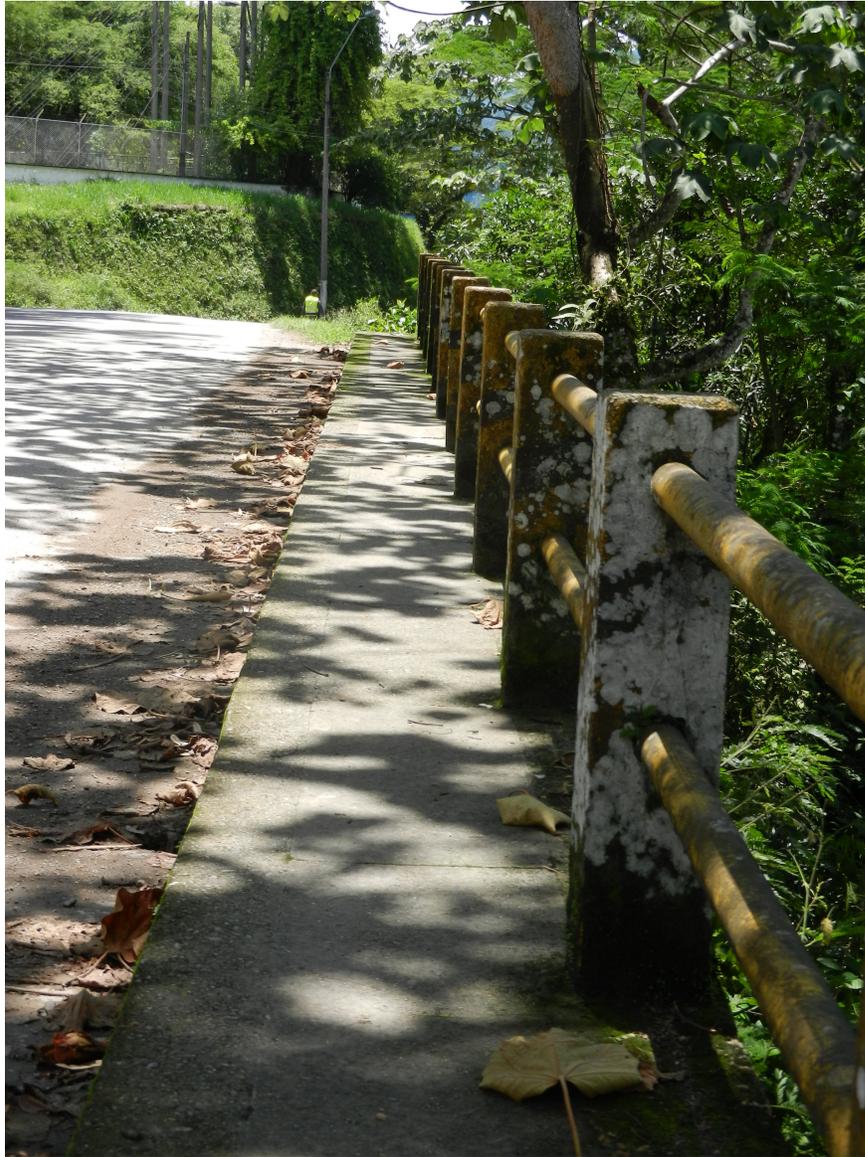
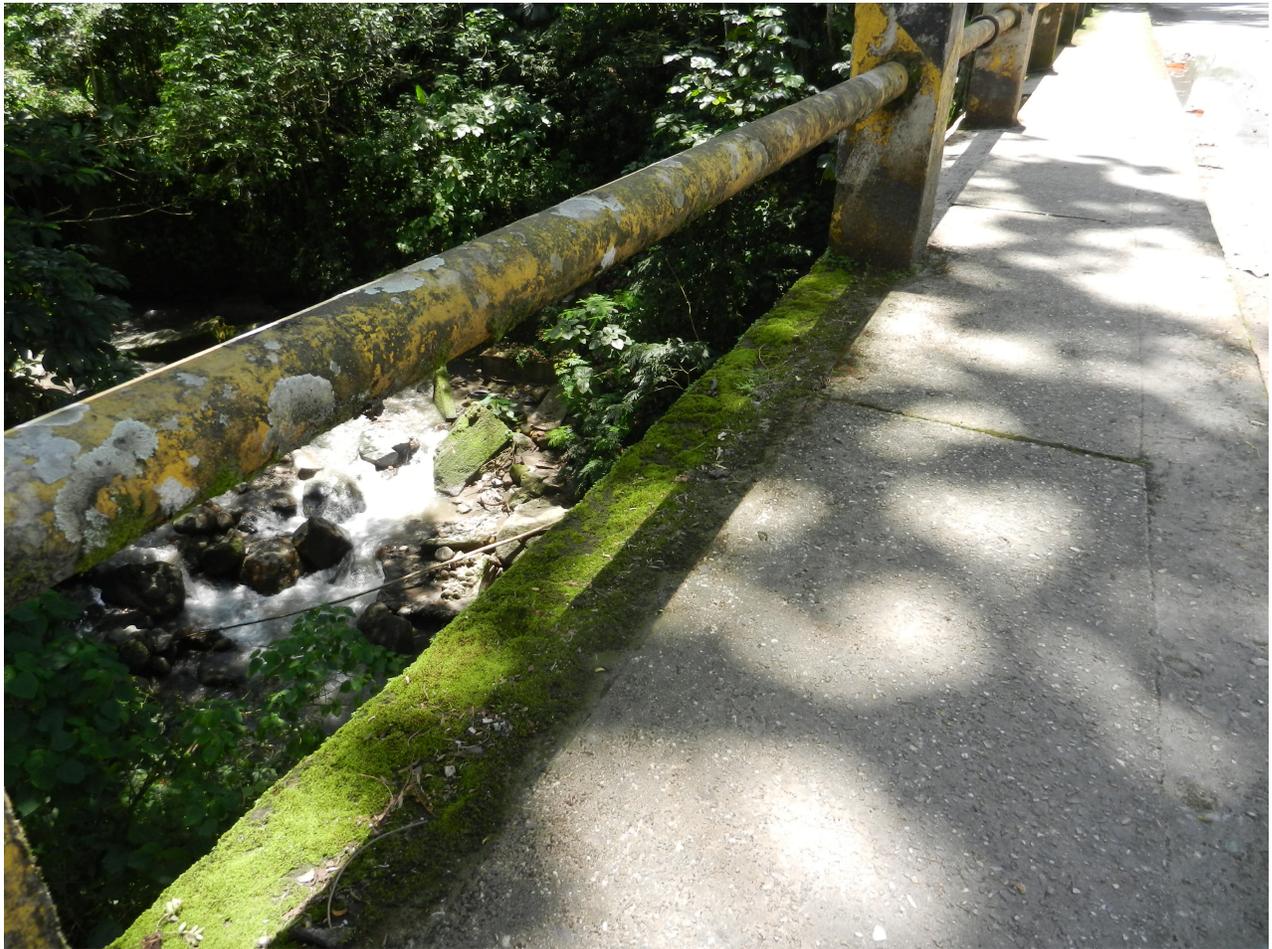
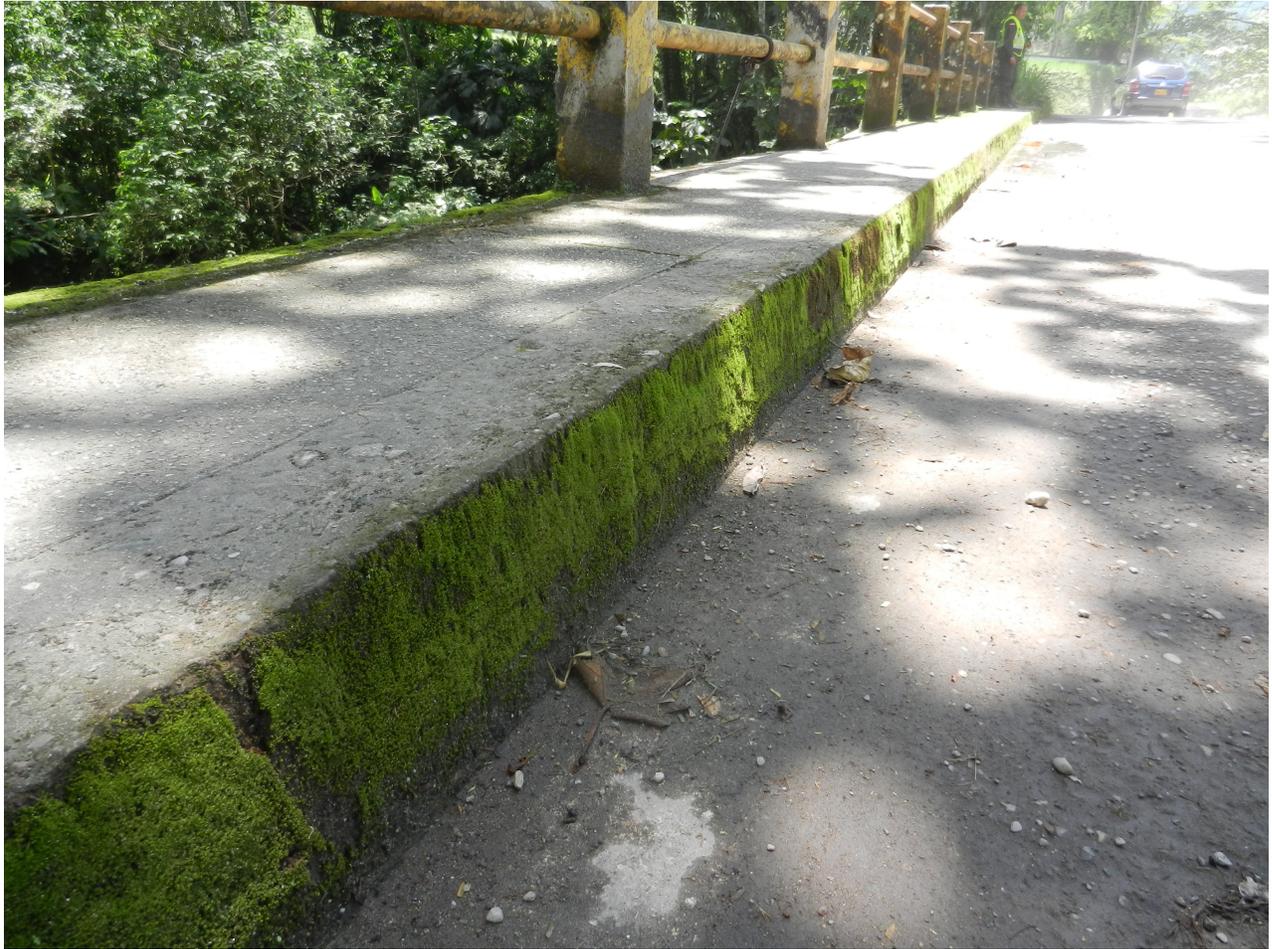
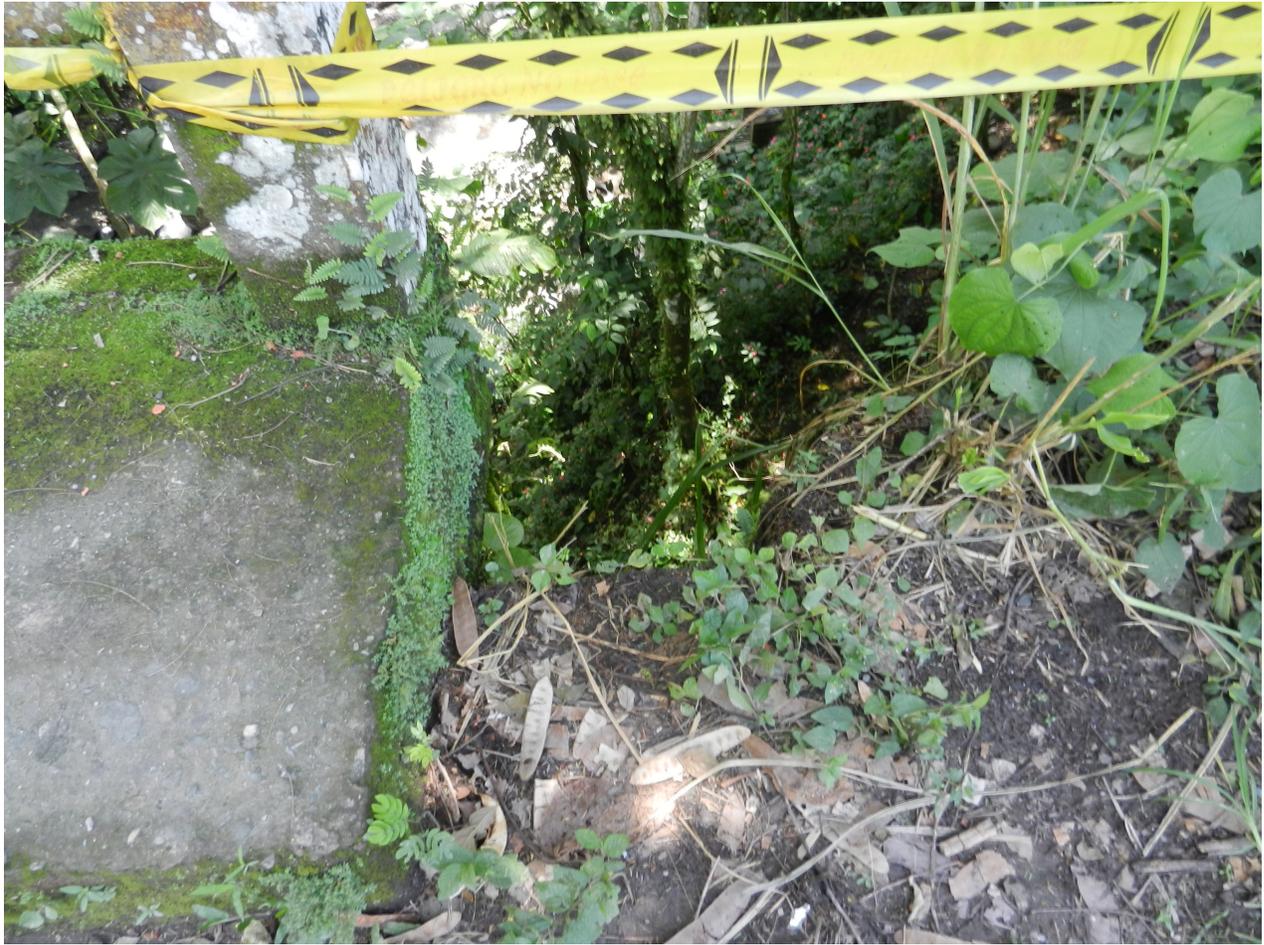
Componente.....: 4 Barandas

| SDC/INV | | SiPuCol | | | Fecha | | Hoja | |
|---|---|---|---|---|---|---|---|---|
| 4 Barandas D:Cambio de baranda de acero - Las barandas presentan corrosión superficial y suciedad en los pasamanos metálicos, y humedad y vegetación en las pilastras de concreto, además el diseño es deficiente, es por ello que se deben cambiar por barandas vehiculares metálicas. Además es de suma importancia arreglar los extremos por inminente riesgo de caída de peatones al vacío. Otro | 4 | - | | D | 36 | 2013 | | 4 |

Daño/Observaciones.: Las barandas presentan corrosión superficial y suciedad en los pasamanos metálicos, y humedad y vegetación en las pilastras de concreto, además el diseño es deficiente, es por ello que se deben cambiar por barandas vehiculares metálicas. Además es de suma importancia arreglar los extremos por inminente riesgo de caída de peatones al vacío.

Tipo de daño.....: Otro

Reparaciones.....: D Cambio de baranda de acero

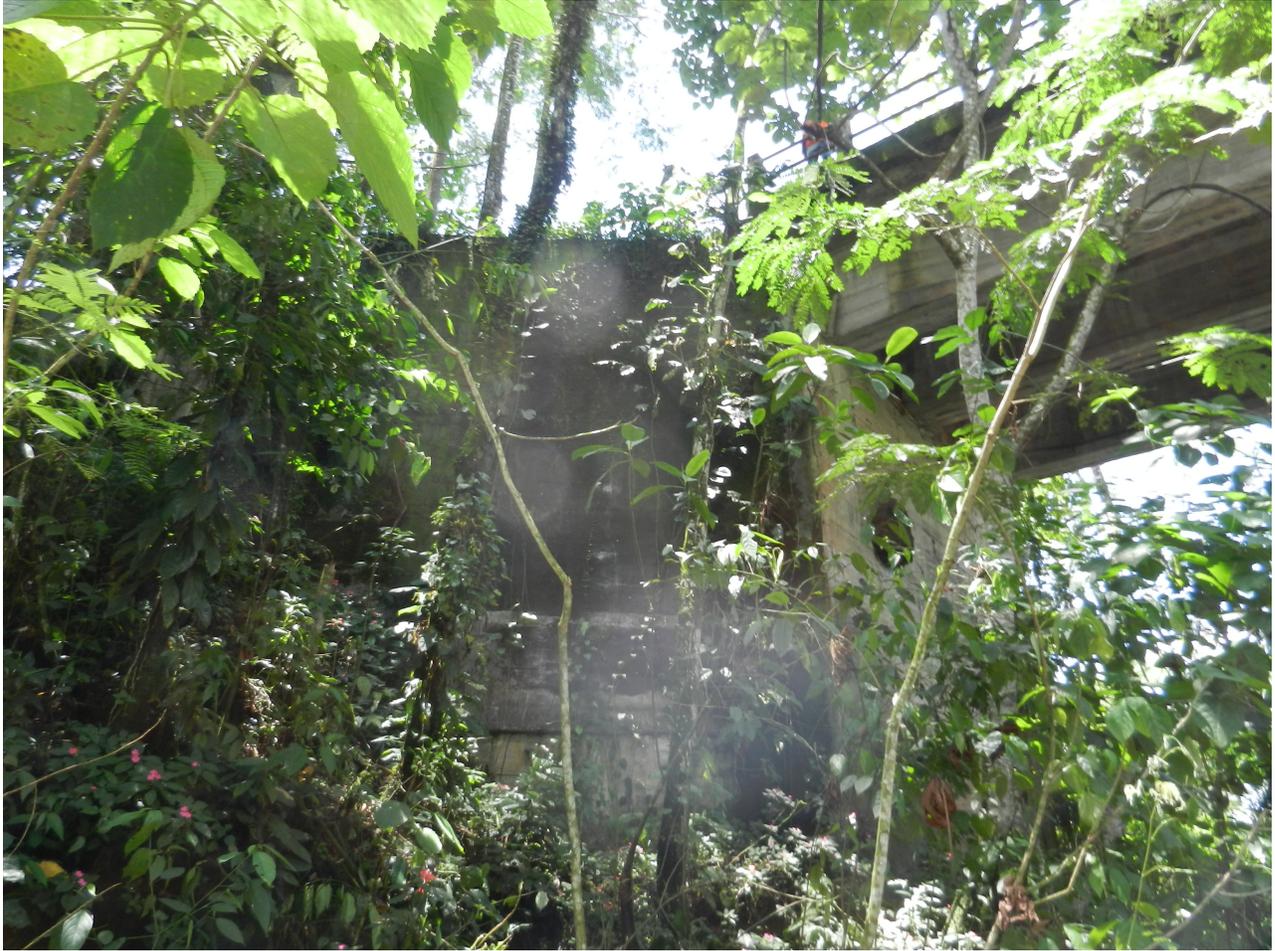
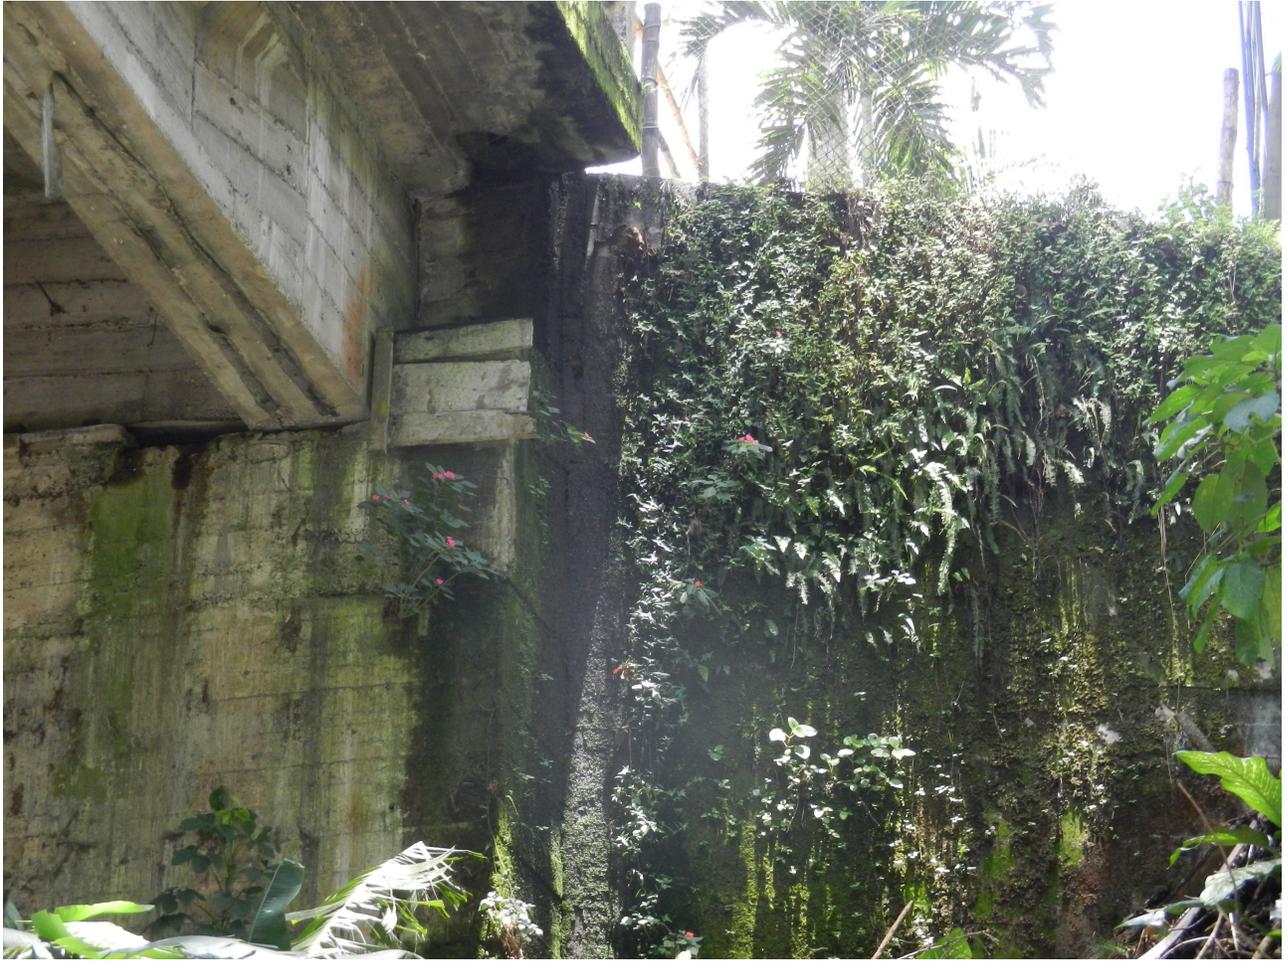
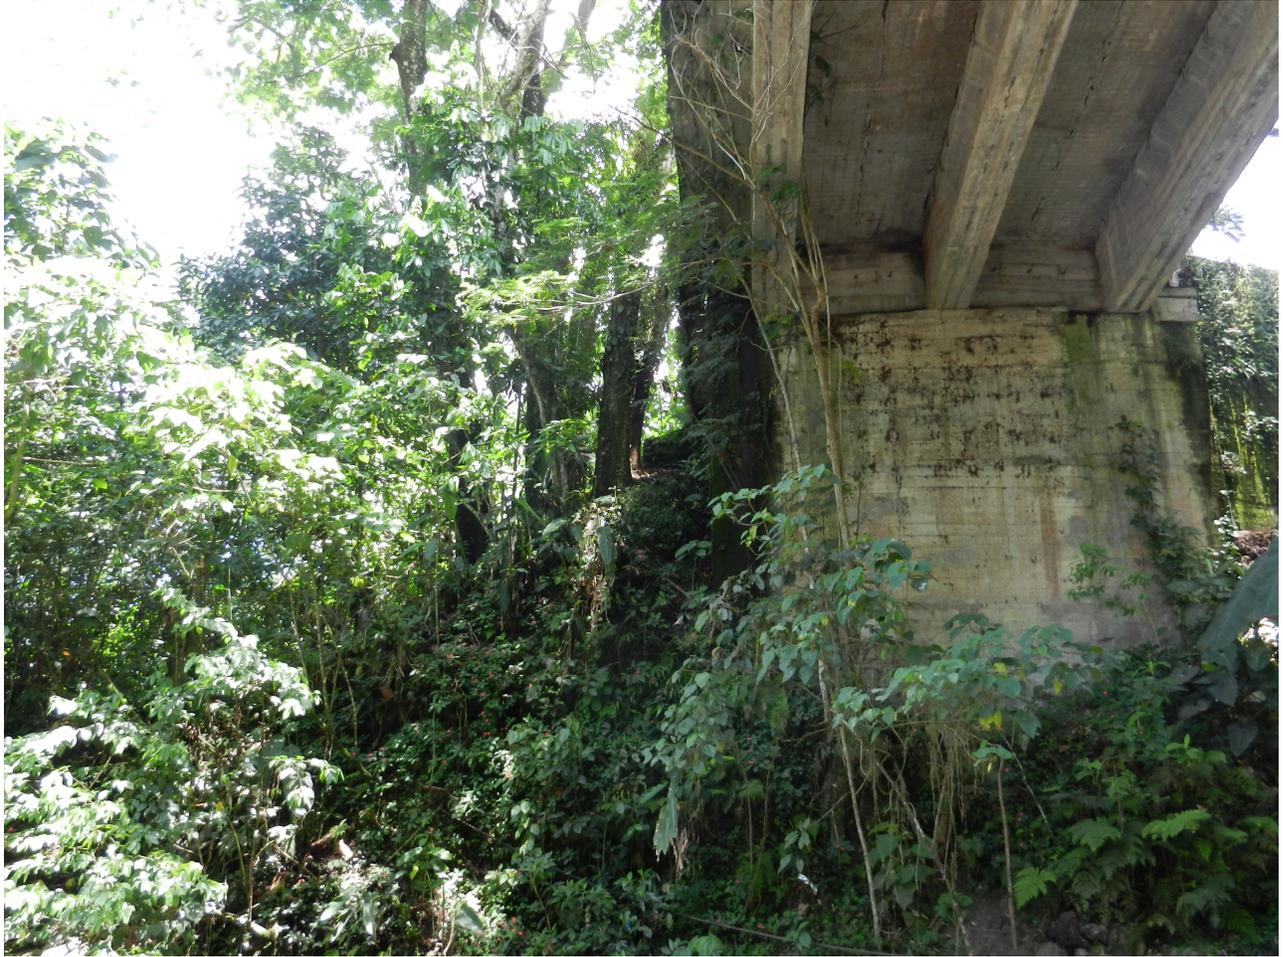
Componente.....: 6 Aletas

| SDC/INV | | SiPuCol | | | Fecha | | | Hoja |
|--|---|---|---|---|---|---|---|---|
| 6 Aletas - Las aletas presentan humedad y excesiva vegetación en sus caras expuestas. Se debe realizar limpieza y mantenimiento rutinario. | 1 | - | | | | | | 3 |

Daño/Observaciones.: Las aletas presentan humedad y excesiva vegetación en sus caras expuestas. Se debe realizar limpieza y mantenimiento rutinario.

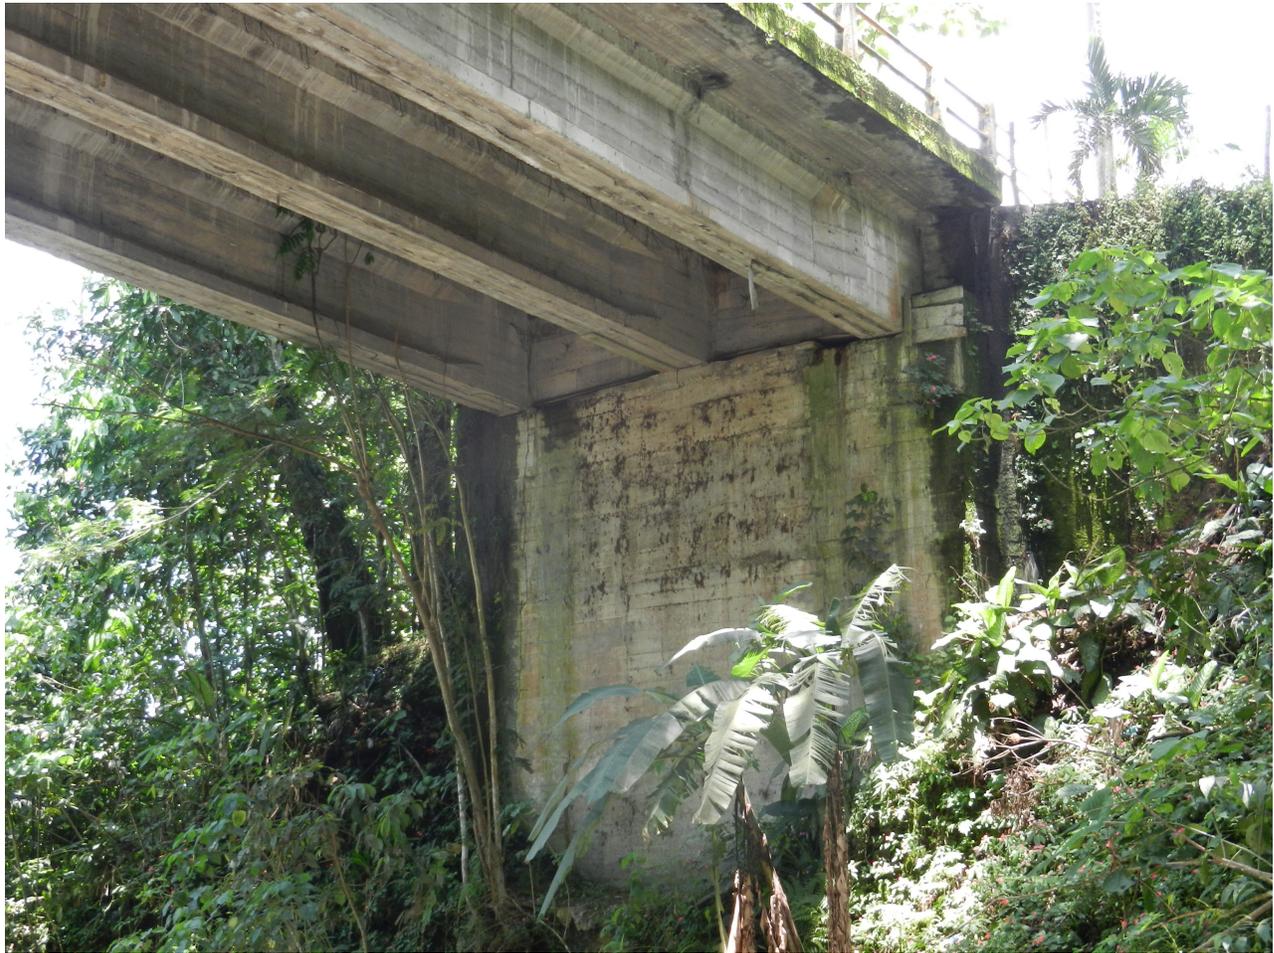
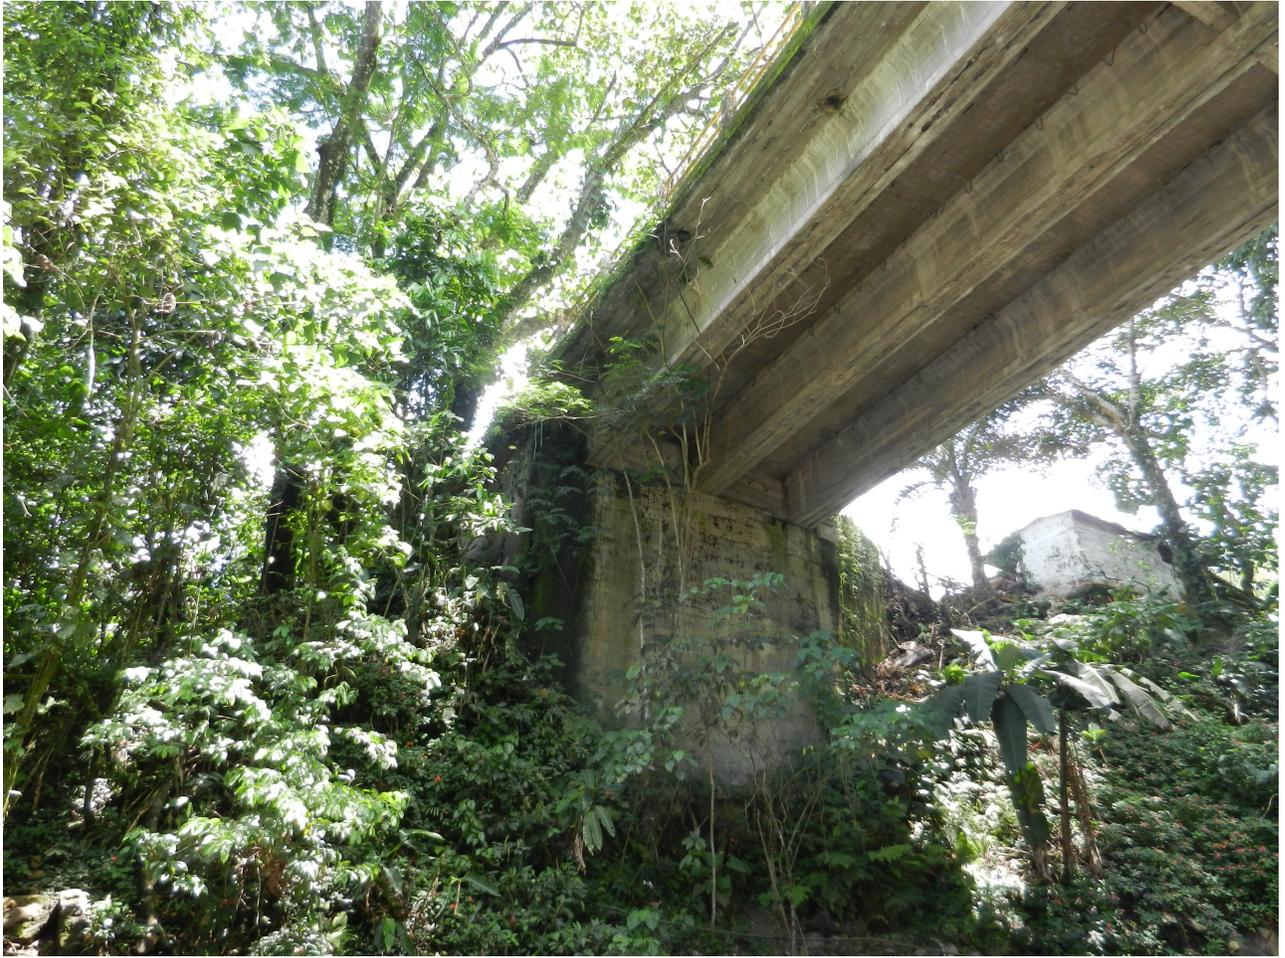
Componente.....: 7 Estribos

| SDC/INV | | SiPuCol | | | Fecha | | | Hoja |
|--|---|---|---|---|---|---|---|---|
| 7 Estribos - Los estribos se encuentran en buen estado, se observa vegetación y manchas de humedad en sus caras expuestas, pricipalmente en el estribo 1 en una de sus esquinas. Se debe realizar limpieza y mantenimiento rutinario. | 1 | - | | | | | | 2 |

Daño/Observaciones.: Los estribos se encuentran en buen estado, se observa vegetación y manchas de humedad en sus caras expuestas, principalmente en el estribo 1 en una de sus esquinas. Se debe realizar limpieza y mantenimiento rutinario.

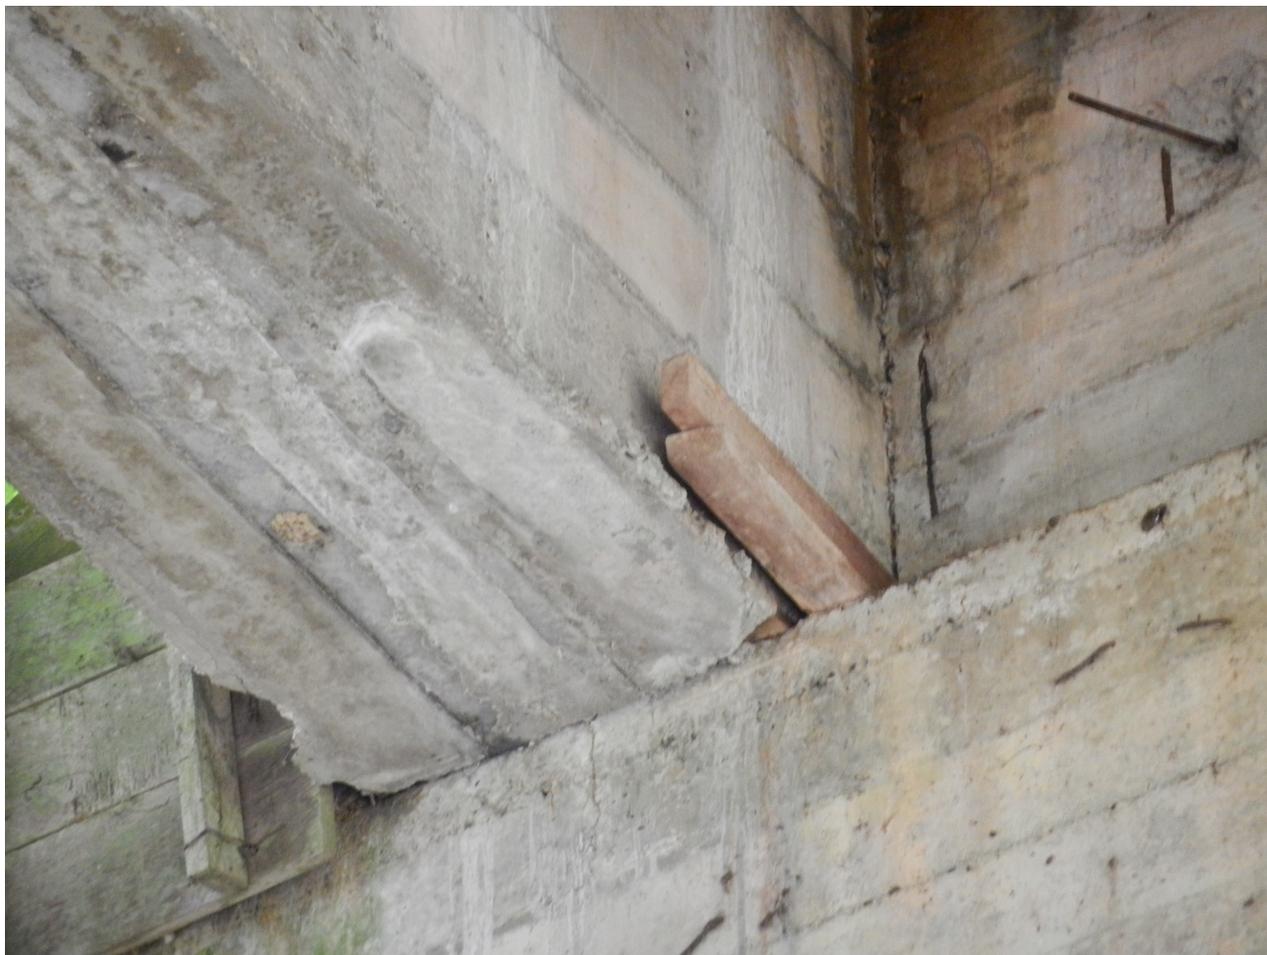
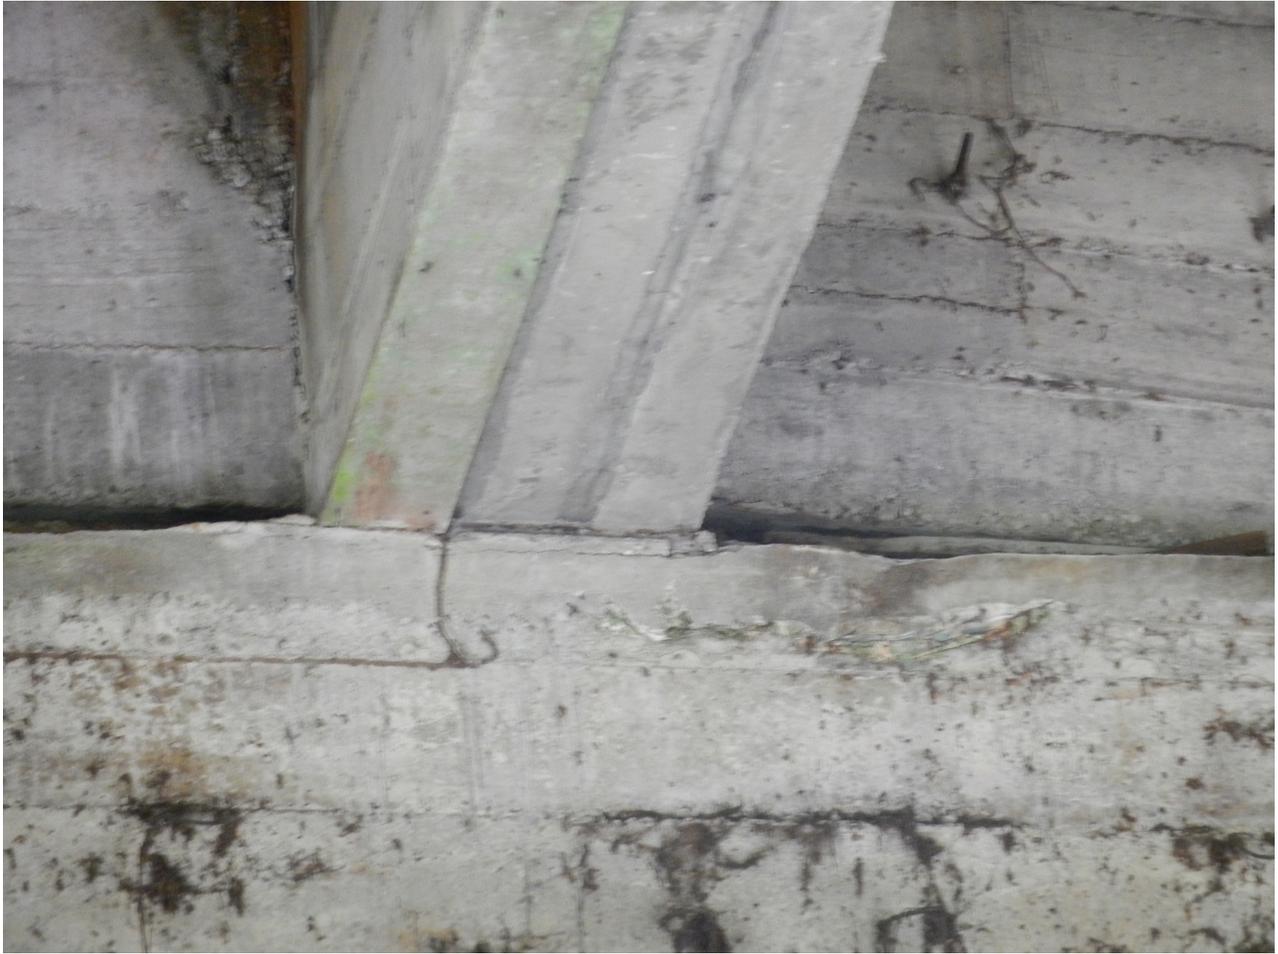
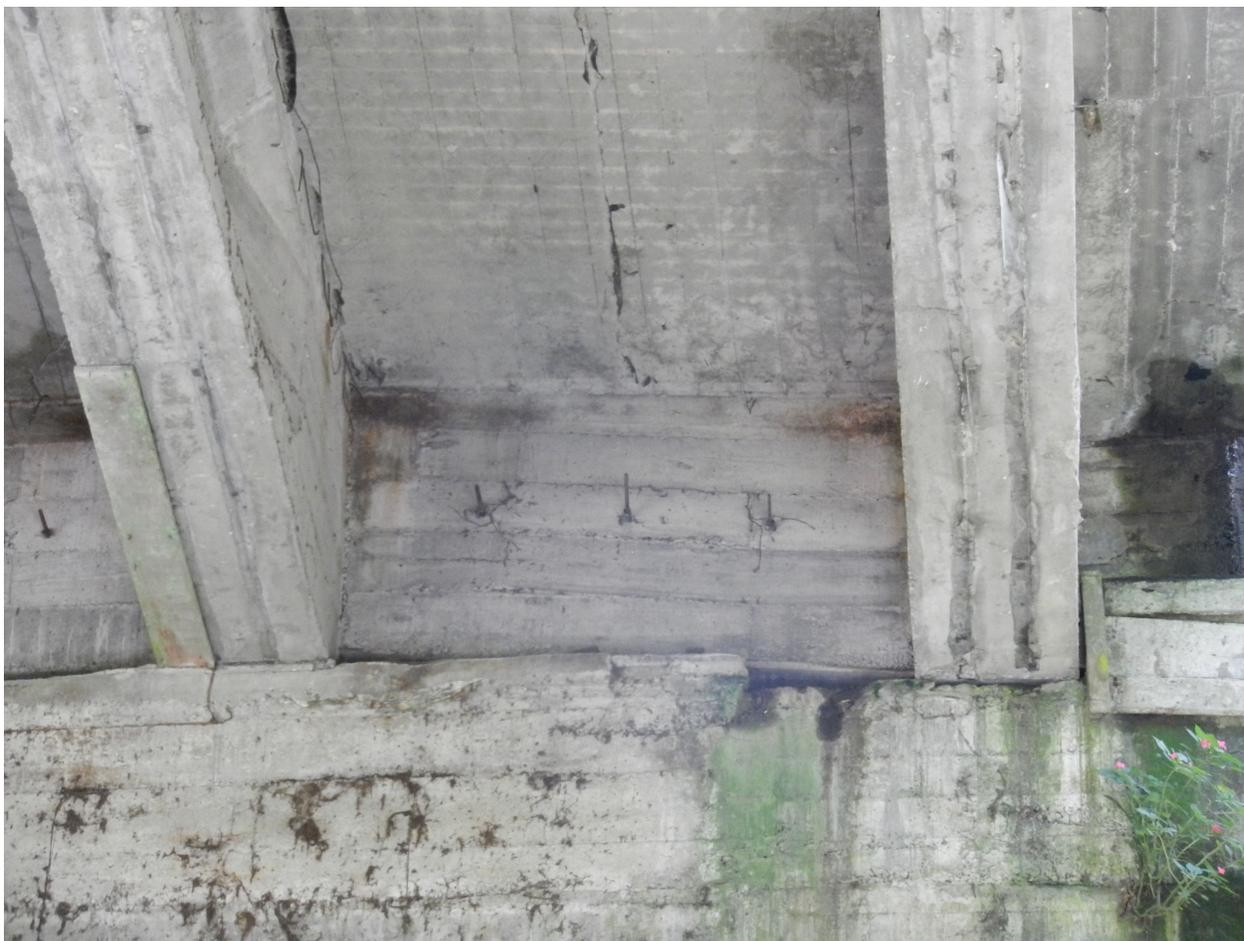
Componente.....: 9 Apoyos

| SDC/INV | | SiPuCol | | | Fecha | | | Hoja |
|--|---|---|---|---|---|---|---|---|
| 9 Apoyos - Los apoyos no presentan daños apreciables. Se debe realizar limpieza y mantenimiento rutinario. | 0 | - | | | | | | 3 |

Daño/Observaciones.: Los apoyos no presentan daños apreciables. Se debe realizar limpieza y mantenimiento rutinario.
