| SDC/INV | SiPuCol | Fecha | Hoja |
|--|---|---|---|
| | Informe de inspección principal | 15/08/12 | 1 |
| 16-65MTC-002.00 Caño Susumuco | | | |
| Ruta.....: Troncal Villa Garzón - Saravena | | | |
| Carretera.....: Acceso a Villavicencio | | | |

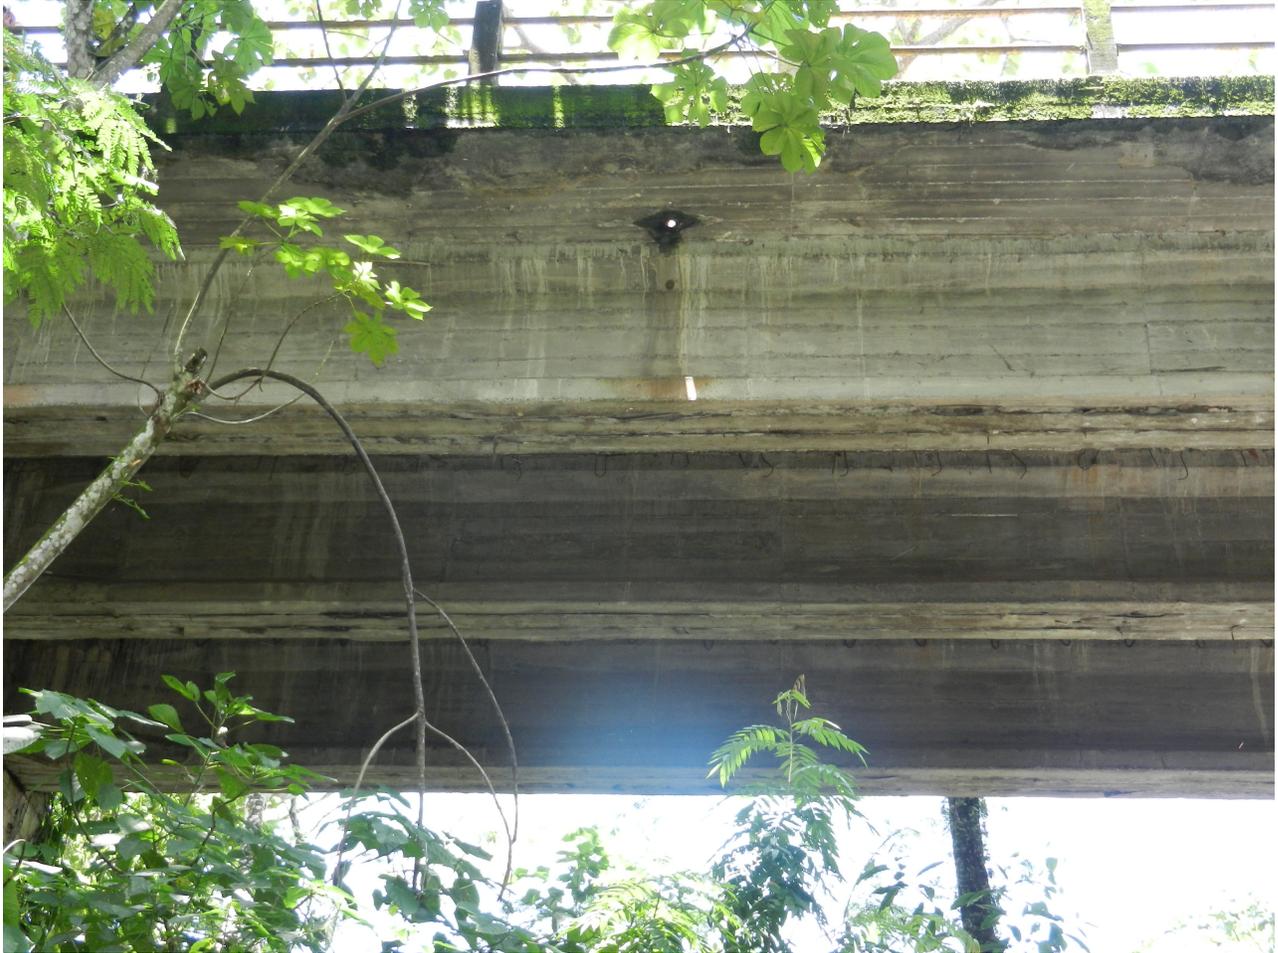
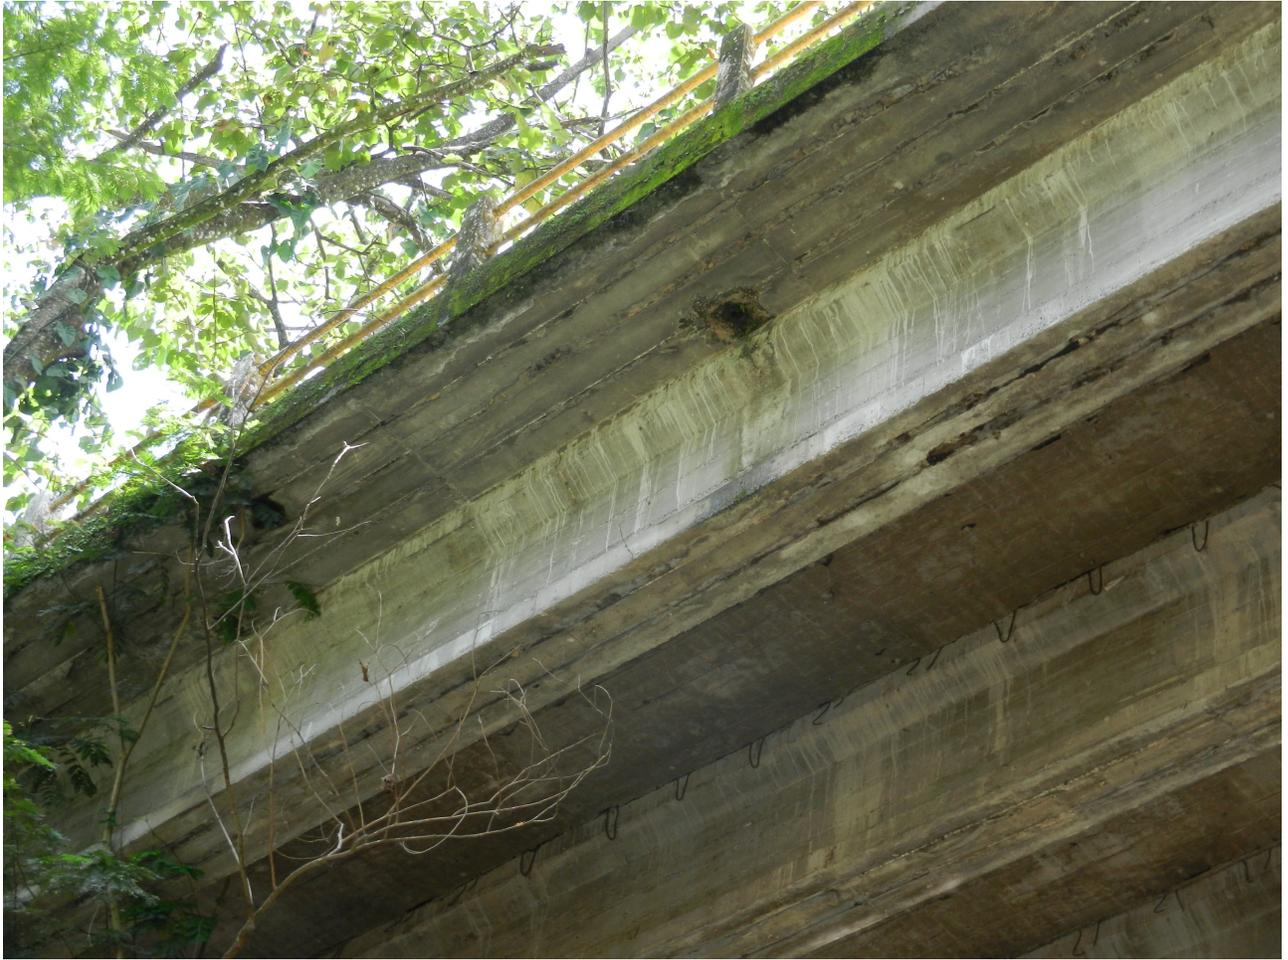
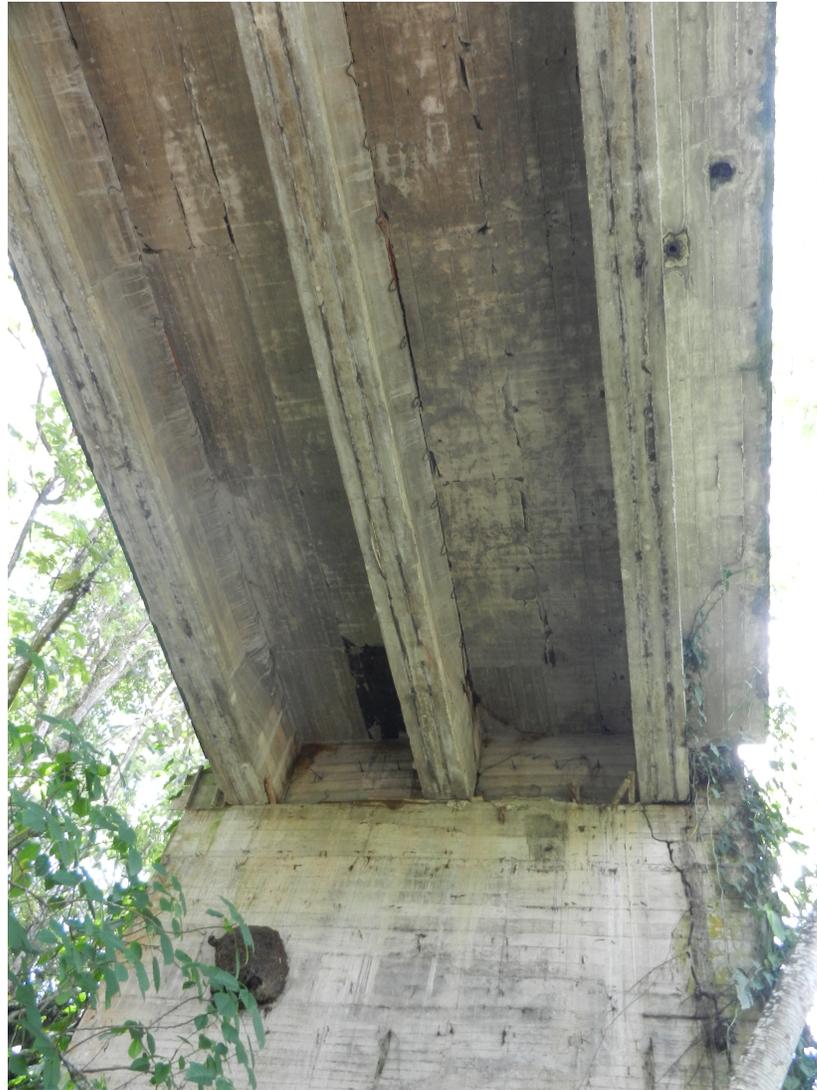
Componente.....: 10 Losa

| SDC/INV | | SiPuCol | | | Fecha | | | Hoja |
|---|---|---|---|---|---|---|---|---|
| 10 Losa E:Reparación de drenes - Los voladizos presentan manchas de humedad y suciedad en la losa, debido a que los drenes no tienen tubos de alargue. Algunos de los drenes se encuentran totalmente tapados. En general la losa se encuentra en buen estado. Se debe realizar limpieza y mantenimiento rutinario. Infiltración | 2 | - | | E | 12 | 2014 | | 3 |

Daño/Observaciones.: Los voladizos presentan manchas de humedad y suciedad en la losa, debido a que los drenes no tienen tubos de alargue. Algunos de los drenes se encuentran totalmente tapados. En general la losa se encuentra en buen estado. Se debe realizar limpieza y mantenimiento rutinario.

Tipo de daño.....: Infiltración

Reparaciones.....: E Reparación de drenes

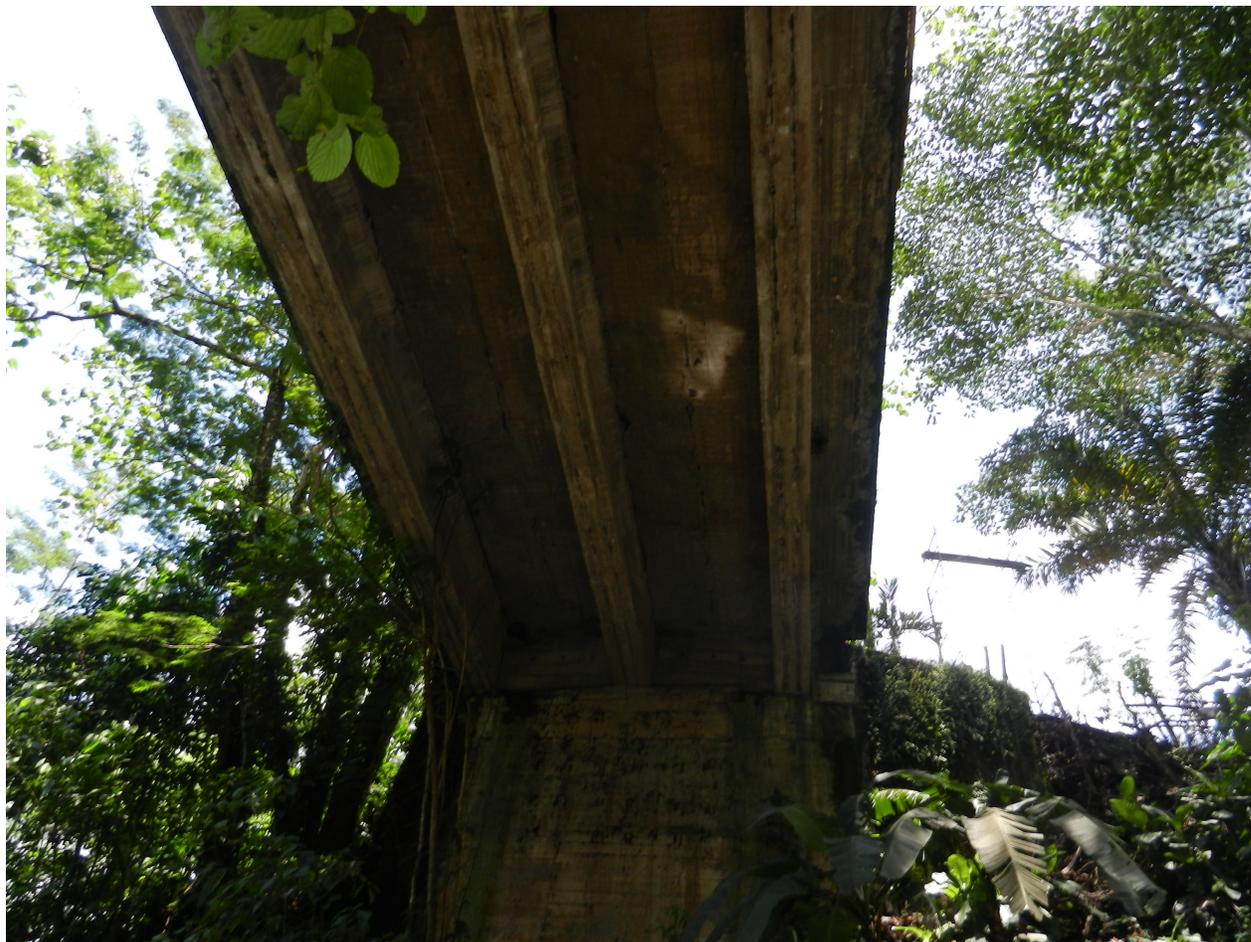
Componente.....: 11 Vigas/Largueros/Diafragmas

| SDC/INV | | SiPuCol | | | Fecha | | | Hoja |
|---|---|---|---|---|---|---|---|---|
| 11 Vigas/Largueros/Diafragmas - Las vigas V1 y V3 presentan manchas de humedad en sus caras externas debido a la ausencia de tubos en los drenajes. Pero el estado de las vigas es bueno. | 1 | - | | | | | | 1 |

Daño/Observaciones.: Las vigas V1 y V3 presentan manchas de humedad en sus caras externas debido a la ausencia de tubos en los drenajes. Pero el estado de las vigas es bueno.

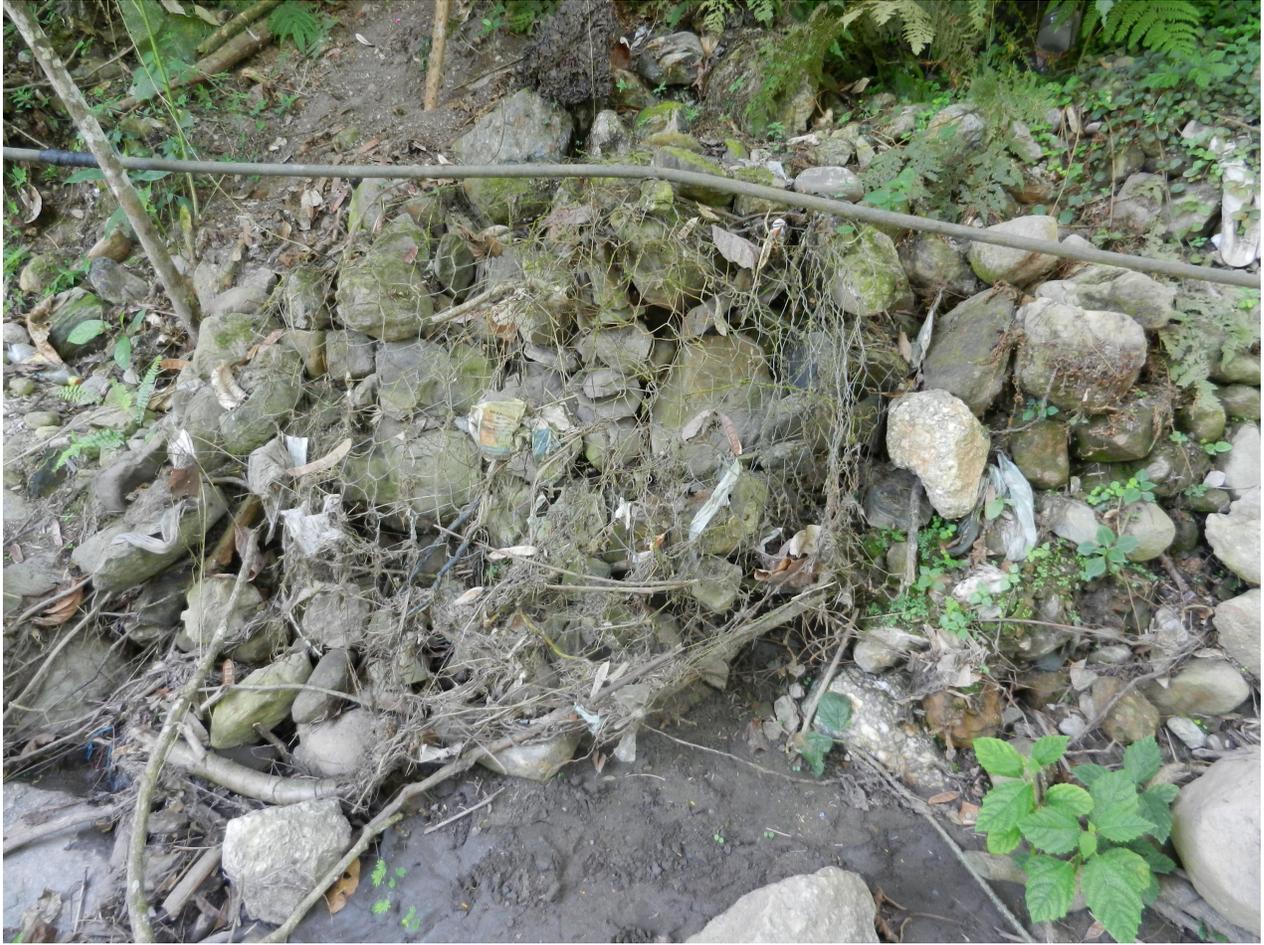
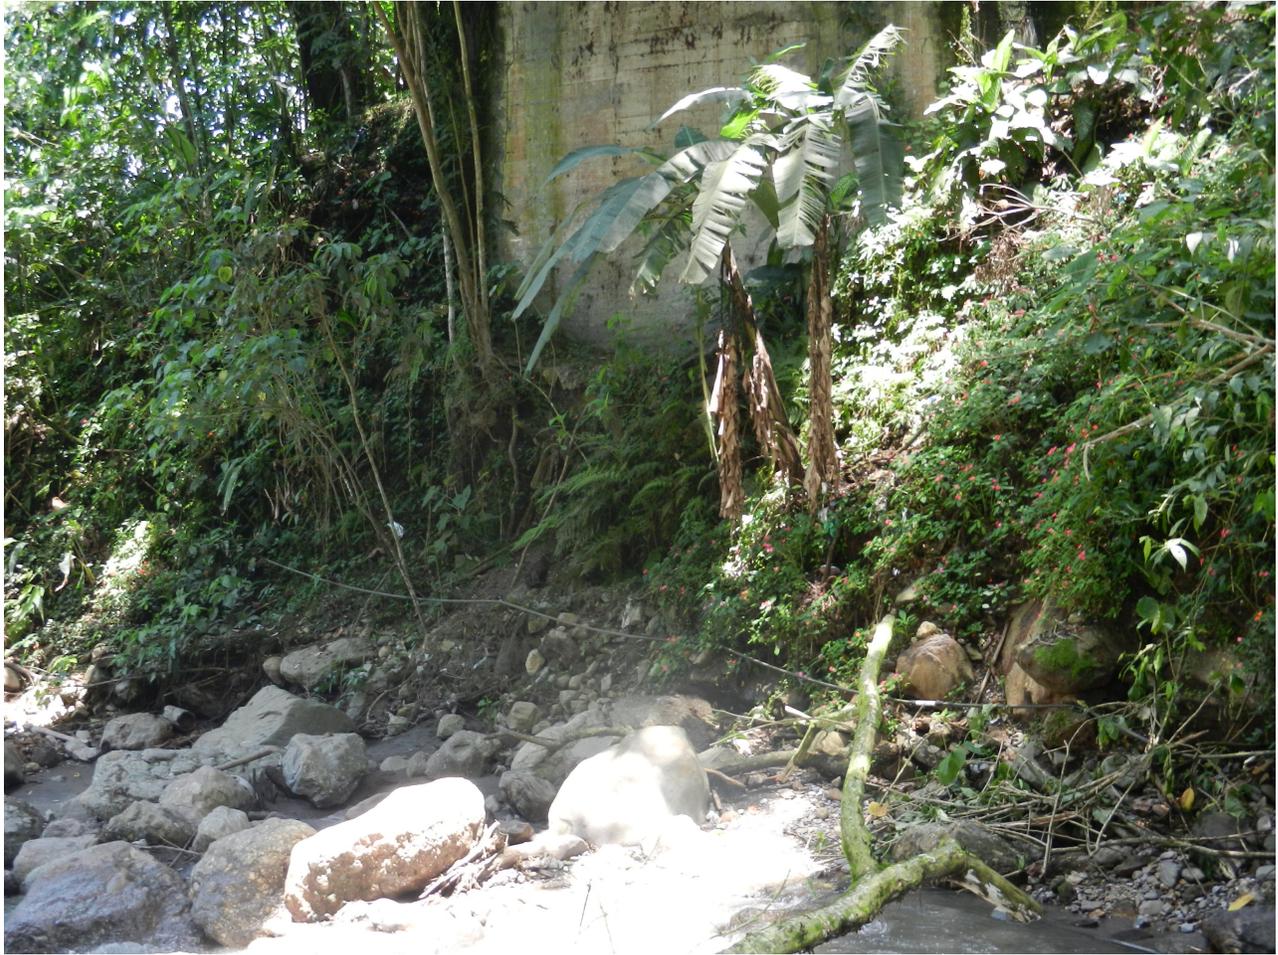
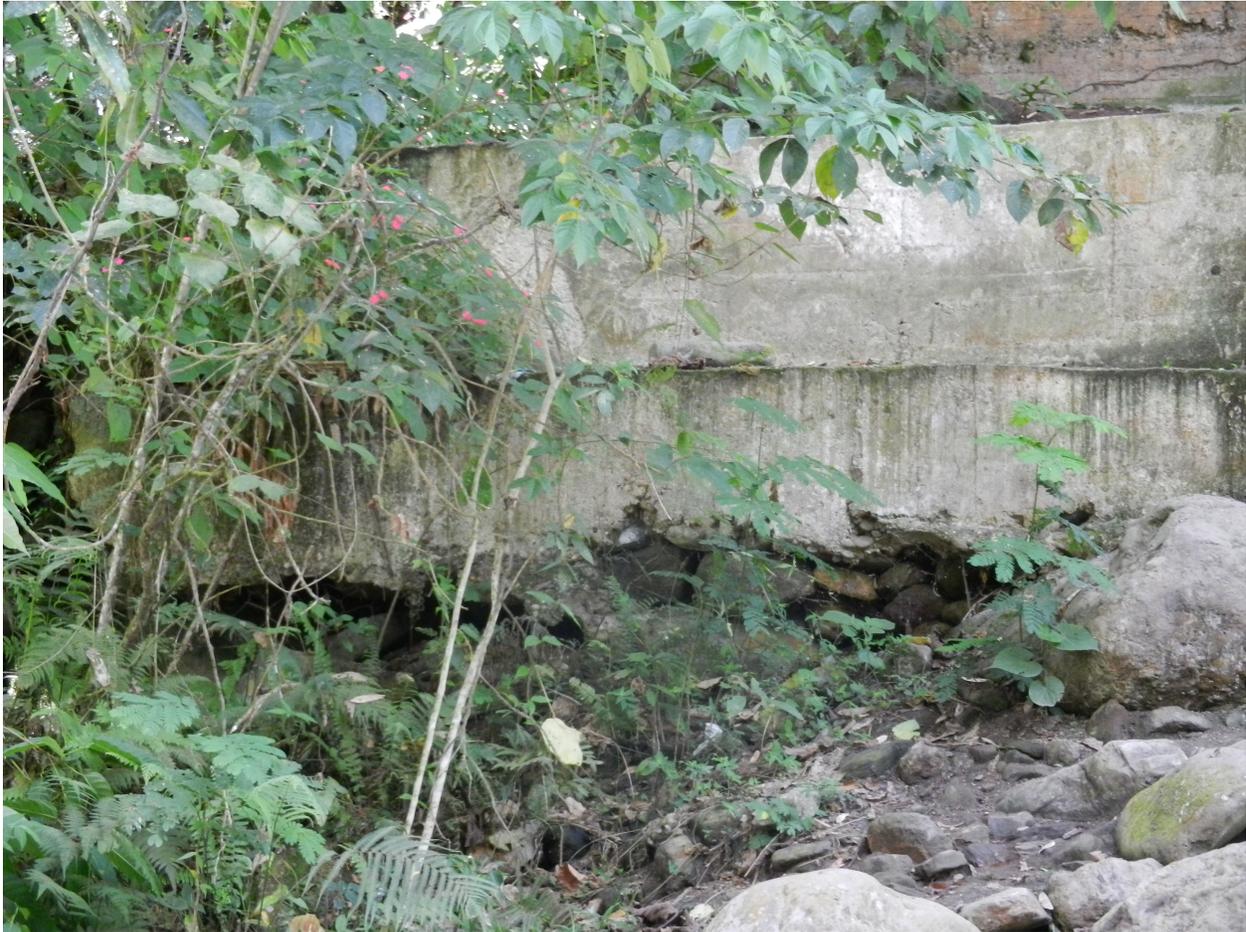
Componente.....: 15 Cauce

| SDC/INV | | SiPuCol | | | Fecha | | | Hoja |
|---|---|---|---|---|---|---|---|---|
| 15 Cauce A:Renivelar - El estribo #1 presenta erosión en la base del talud, al no poderse determinar el tipo de cimentación, se recomienda proteger con taludes revestidos. Se observa que hubo una protección al talud en su base con muros en gaviones pero se derrumbaron. En la protección del estribo #2 se observa socavación. El talud del estribo #2 cuenta con una protección la cual se derrumbo aguas arriba. Ver Anexo 2. Recomendaciones Hidráulicas y Ver Anexo 3 Recomendaciones Geológicas. Erosión / socavación | 1 | - | | A | 3 | 2014 | | 3 |

Daño/Observaciones.: El estribo #1 presenta erosión en la base del talud, al no poderse determinar el tipo de cimentación, se recomienda proteger con taludes revestidos. Se observa que hubo una protección al talud en su base con muros en gaviones pero se derrumbaron. En la protección del estribo #2 se observa socavación.

Tipo de daño.....: Erosión / socavación

Reparaciones.....: A Renivelar

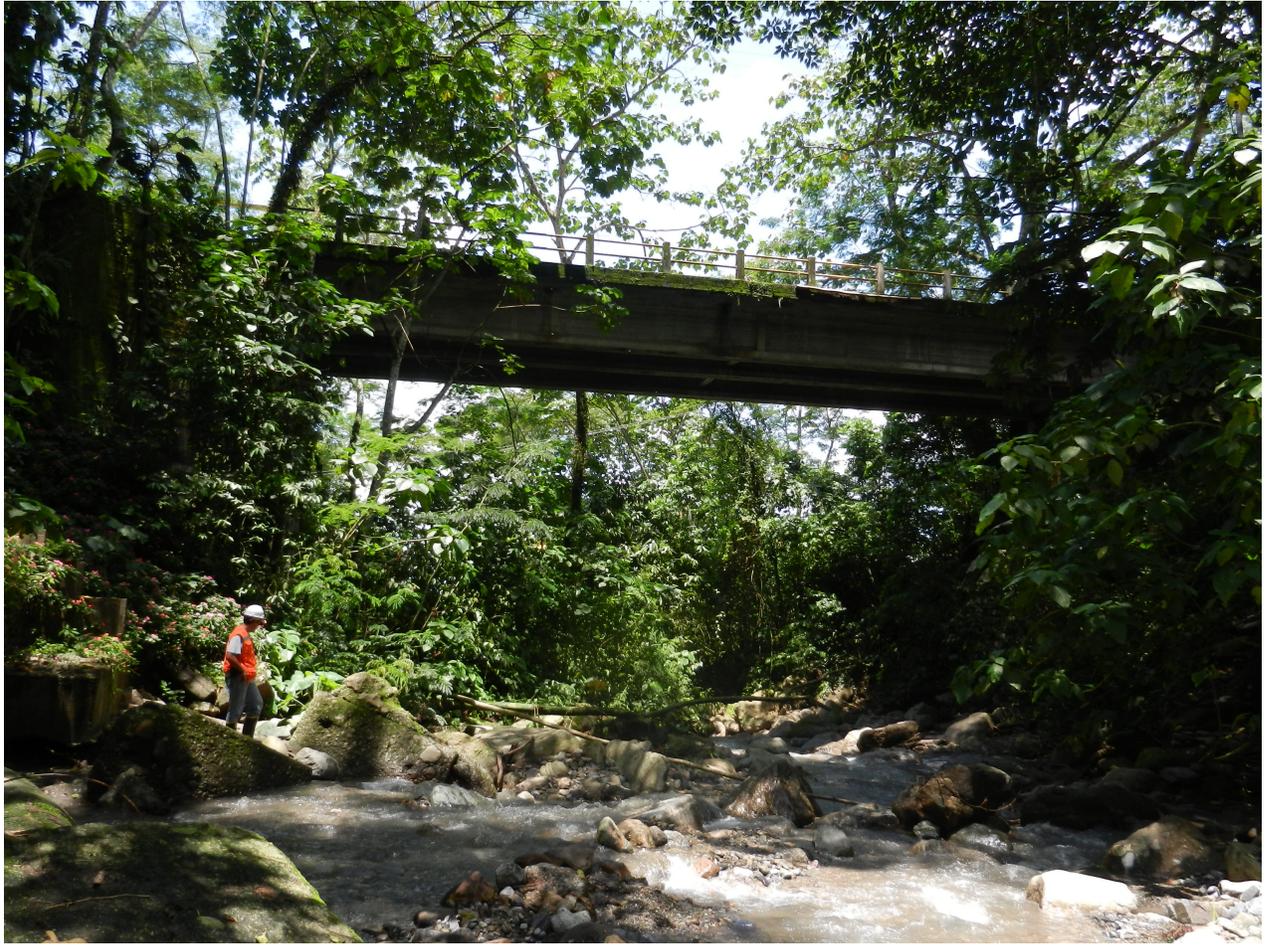
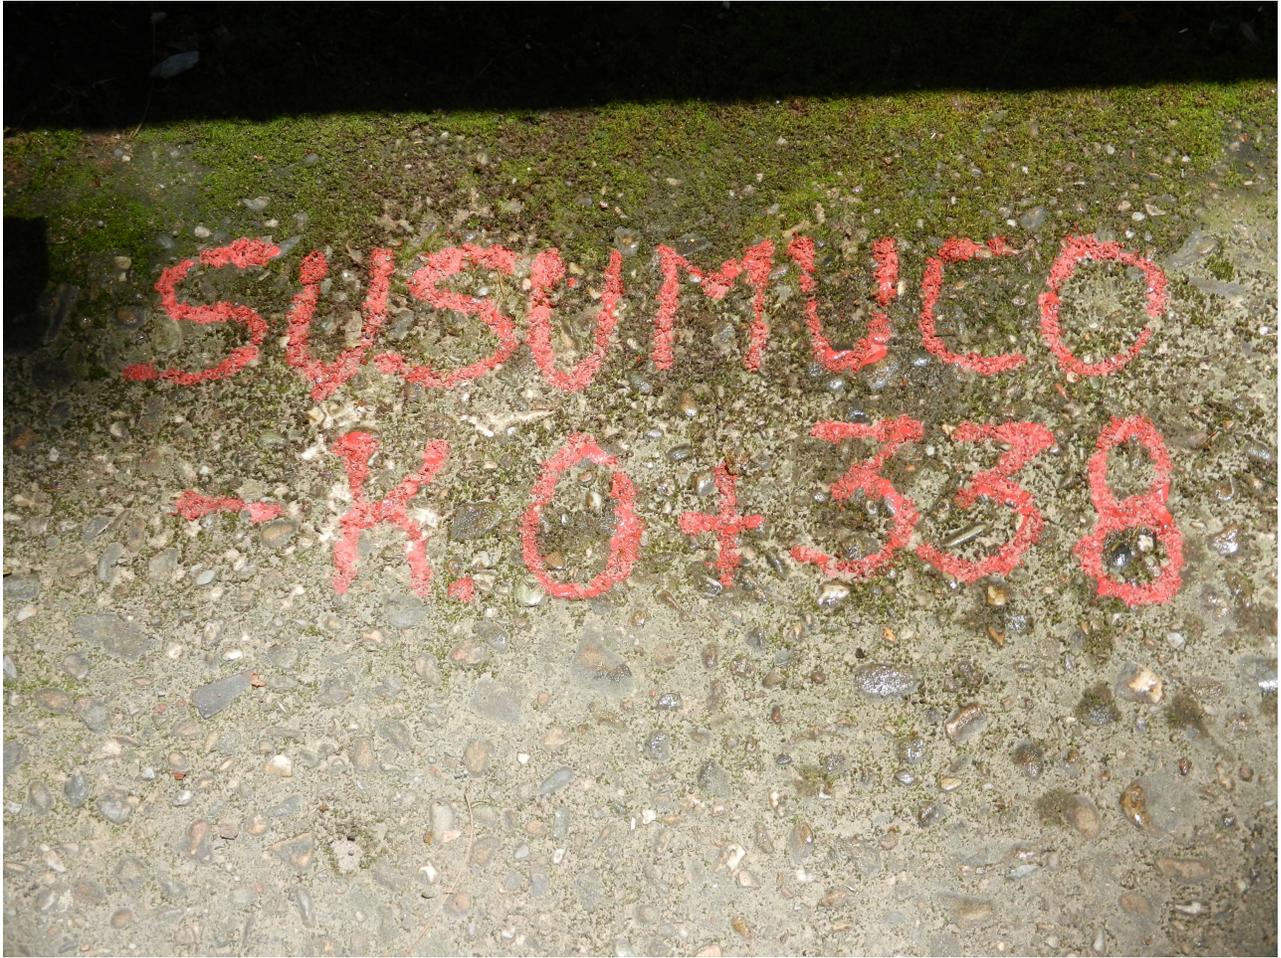
Componente.....: 17 Puente en general

| Número de componente Trabajo - Descripción del daño Tipo de daño | Cal ifi | Man ten | Ins Esp | Obras de reparación | | | | Fo tos |
|---|---|---|---|---|---|---|---|---|
| 17 Puente en general - Se recomienda hacer un seguimiento a la erosión presentada en el estribo #1. La erosión de la protección del estribo puede llegar a inestabilizar los conos que protegen las aletas. Es importante colocar protecciones en las esquinas de las barandas, ya que la falta de éstas generan un peligro inminente para los peatones. Ver Anexo 4. Recomendaciones Geotécnicas. | 2 | - | | | | | | 3 |

Daño/Observaciones.: Se recomienda hacer un seguimiento a la erosión presentada en el estribo #1. La erosión de la protección del estribo puede llegar a inestabilizar los conos que protegen las aletas. Es importante colocar protecciones en las esquinas de las barandas, ya que la falta de éstas generan un peligro inminente para los peatones. Ver Anexo 4.
