| SDC/INV | SiPuCol | Fecha | Hoja |
|--|---|---|---|
| | Informe de inspección principal | 14/09/12 | 1 |
| 16-7506-001.00 Calamar | | | |
| Carretera.....: Calamar - San José del Guaviare | | | |

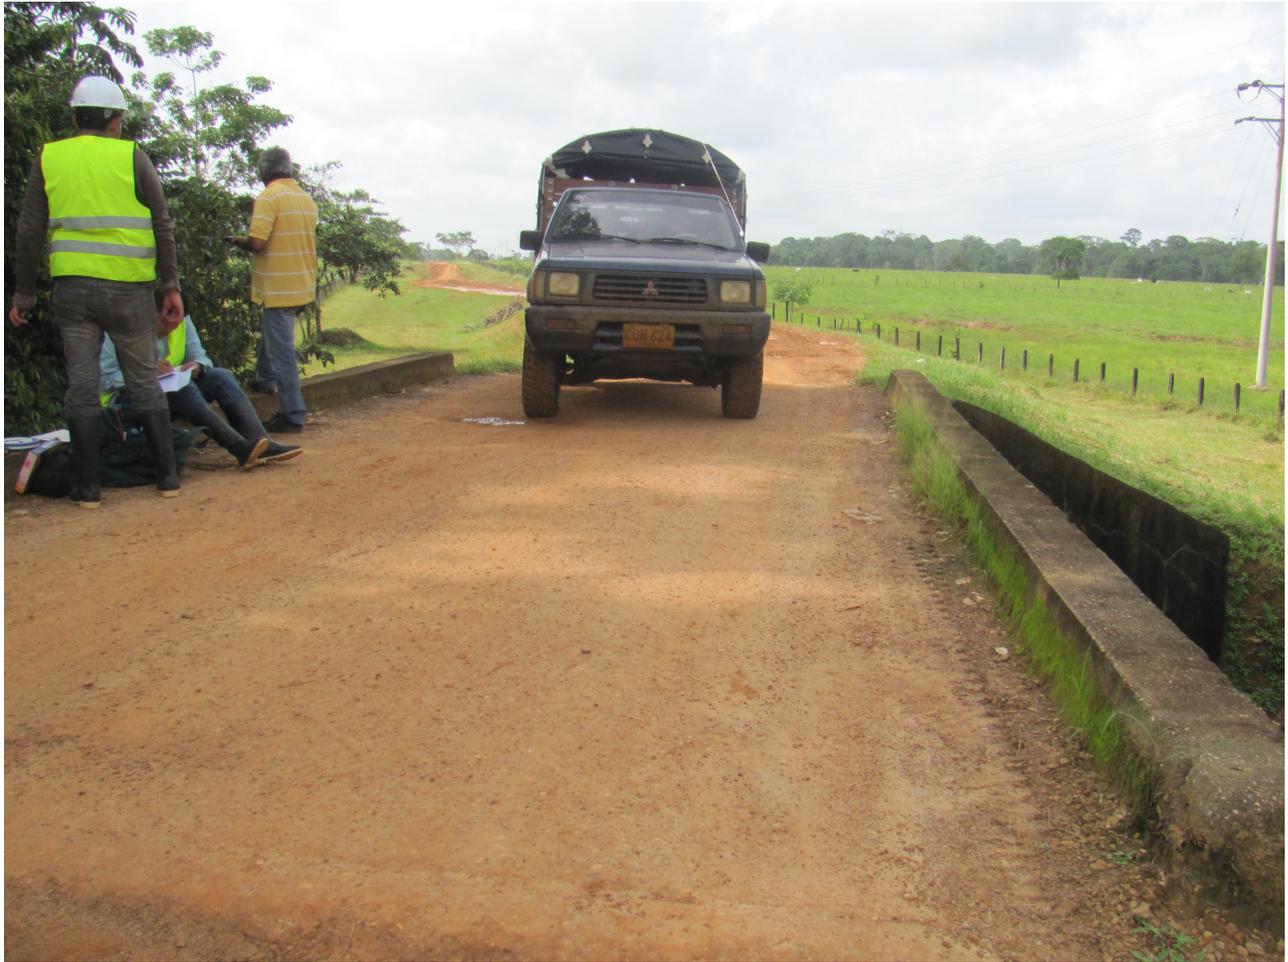
Componente.....: 1 Superficie del puente

| SDC/INV | | SiPuCol | | | Fecha | | | Hoja |
|---|---|---|---|---|---|---|---|---|
| 1 Superficie del puente A:Cambio del pavimento asfáltico Z:Otra - Losa como superficie de rodadura con desgaste, exposición y pérdida del agregado con formación de pequeños baches. Colocar carpeta de rodadura. Se observó deterioro en el espaldar de los estribos por lo que se recomienda instalar losas de acceso y para evitar asentamientos en los accesos. Z en m2. Otro | 2 | - | | A Z | 70 50 | 2016 2016 | | 1 |

Calif./Mantenim....: 2 / -

Daño/Observaciones.: Losa como superficie de rodadura con desgaste, exposición y pérdida del agregado con formación de pequeños baches. Colocar carpeta de rodadura. Se observó deterioro en el espaldar de los estribos por lo que se recomienda instalar losas de acceso y para evitar asentamientos en los accesos. Z en m2.

Tipo de daño.....: Otro

Reparaciones.....: A Cambio del pavimento asfáltico

Z Otra

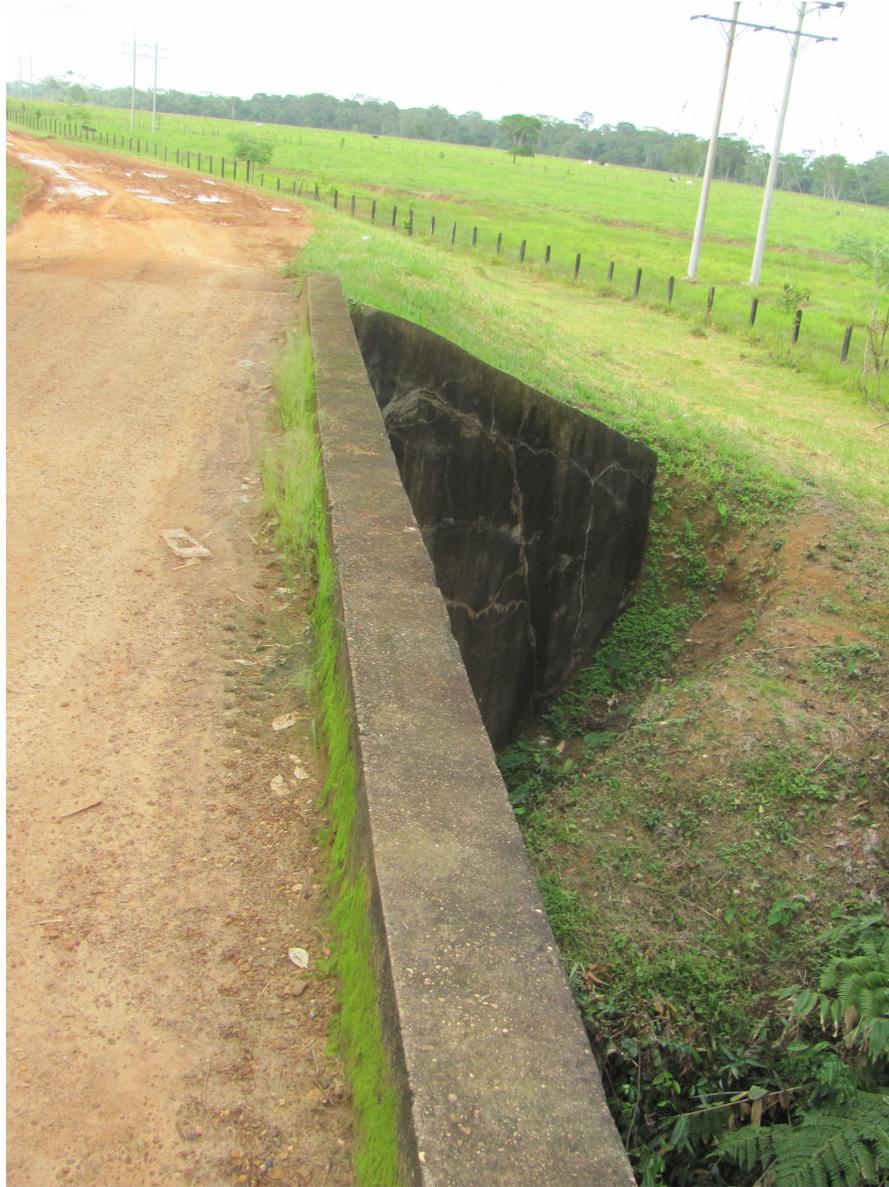
Componente.....: 3 Andenes/Bordillos

| SDC/INV | | SiPuCol | | | Fecha | | | Hoja |
|---|---|---|---|---|---|---|---|---|
| 3 Andenes/Bordillos - Se encuentran en buen estado, requieren de mantenimiento rutinario. | 3 | - | | | | | | 1 |

Calif./Mantenim....: 3 / -

Daño/Observaciones.: Se encuentran en buen estado, requieren de mantenimiento rutinario.

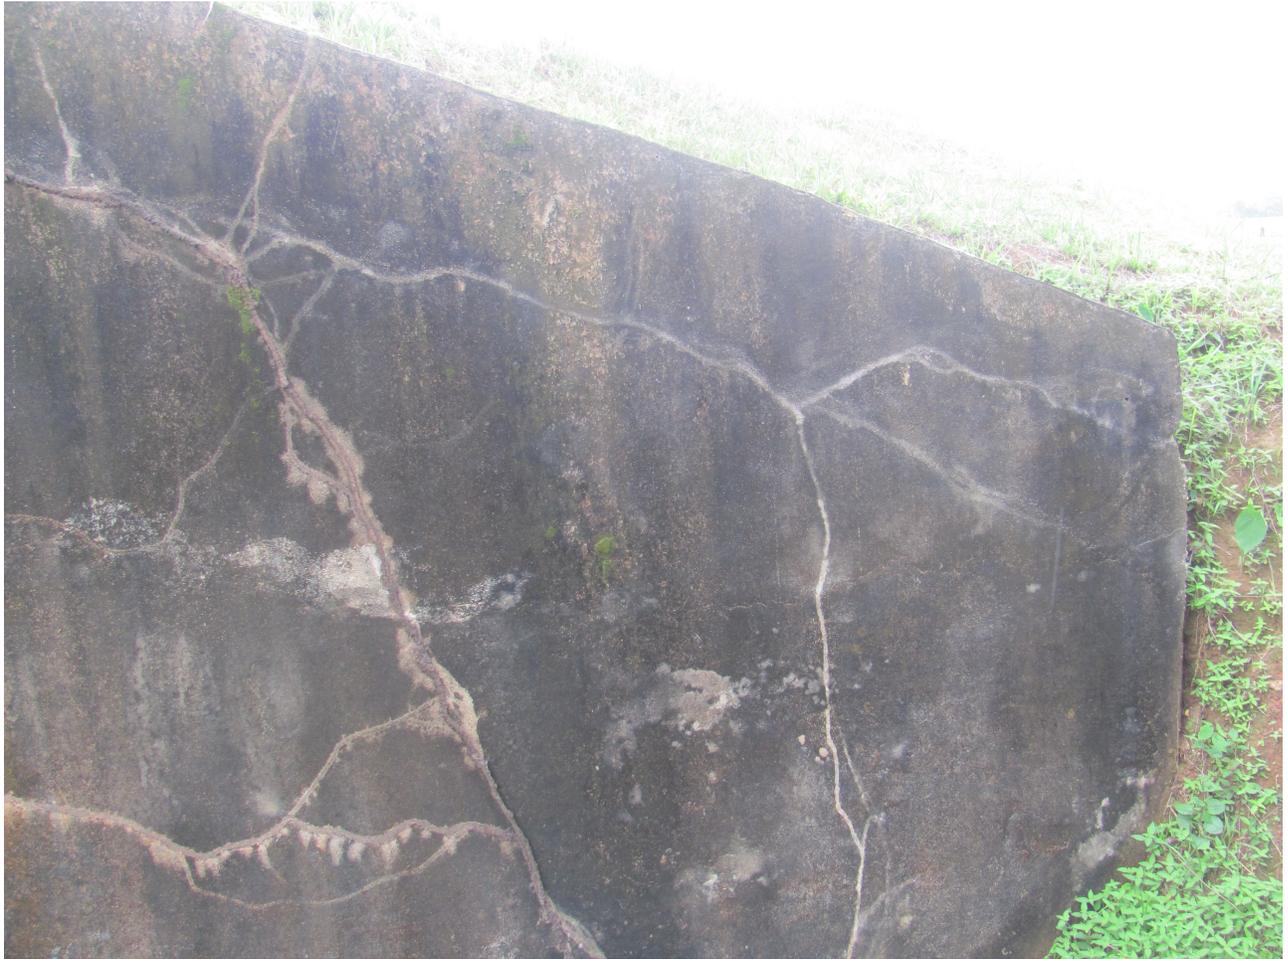
Componente.....: 6 Aletas

| SDC/INV | | SiPuCol | | | Fecha | | | Hoja |
|---|---|---|---|---|---|---|---|---|
| 6 Aletas - Presentan musgo en la superficie de las aletas. Requieren labores de mantenimiento rutinario. | 2 | - | | | | | | 1 |

Calif./Mantenim....: 2 / -

Daño/Observaciones.: Presentan musgo en la superficie de las aletas.
Requieren labores de mantenimiento rutinario.

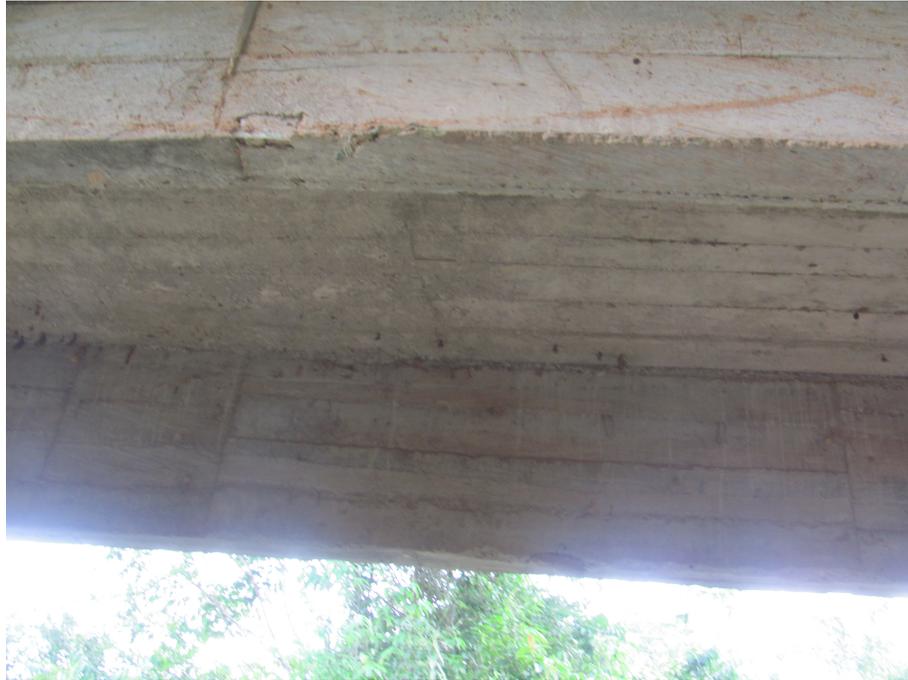
Componente.....: 10 Losa

| SDC/INV | | SiPuCol | | | Fecha | | | Hoja |
|---|---|---|---|---|---|---|---|---|
| 10 Losa - Concreto segregado en losa pero no presenta refuerzo expuesto | 2 | - | | | | | | 1 |

Calif./Mantenim....: 2 / -

Daño/Observaciones.: Concreto segregado en losa pero no presenta refuerzo expuesto

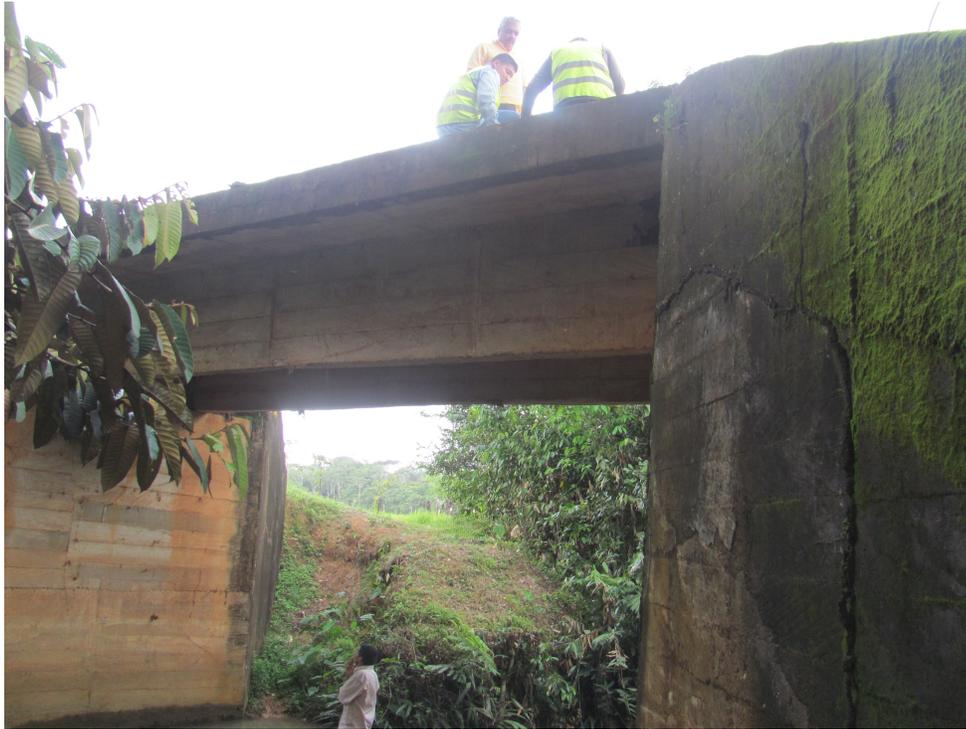
Componente.....: 15 Cauce

| SDC/INV | | SiPuCol | | | Fecha | | | Hoja |
|---|---|---|---|---|---|---|---|---|
| 15 Cauce B:Reencauzamiento C:Protección del cauce - El cauce se observa recargado sobre el estribo #2 erosionando a la aleta #3. Se recomienda reencauzar el río y proteger al margen #1 con bolsacretos. Se anexa informe de Geología # 3 Se anexa informe Hidráulico # 2 Erosión / socavación | 2 | - | | B C | 400 12 | 2016 2016 | | 1 |

Calif./Mantenim....: 2 / -

Daño/Observaciones.: El cauce se observa recargado sobre el estribo #2 erosionando a la aleta #3. Se recomienda reencauzar el río y proteger al margen #1 con bolsacretos. Se anexa informe de Geología # 3 Se anexa informe Hidráulico # 2

Tipo de daño.....: Erosión / socavación

Reparaciones.....: B Reencauzamiento
C Protección del cauce

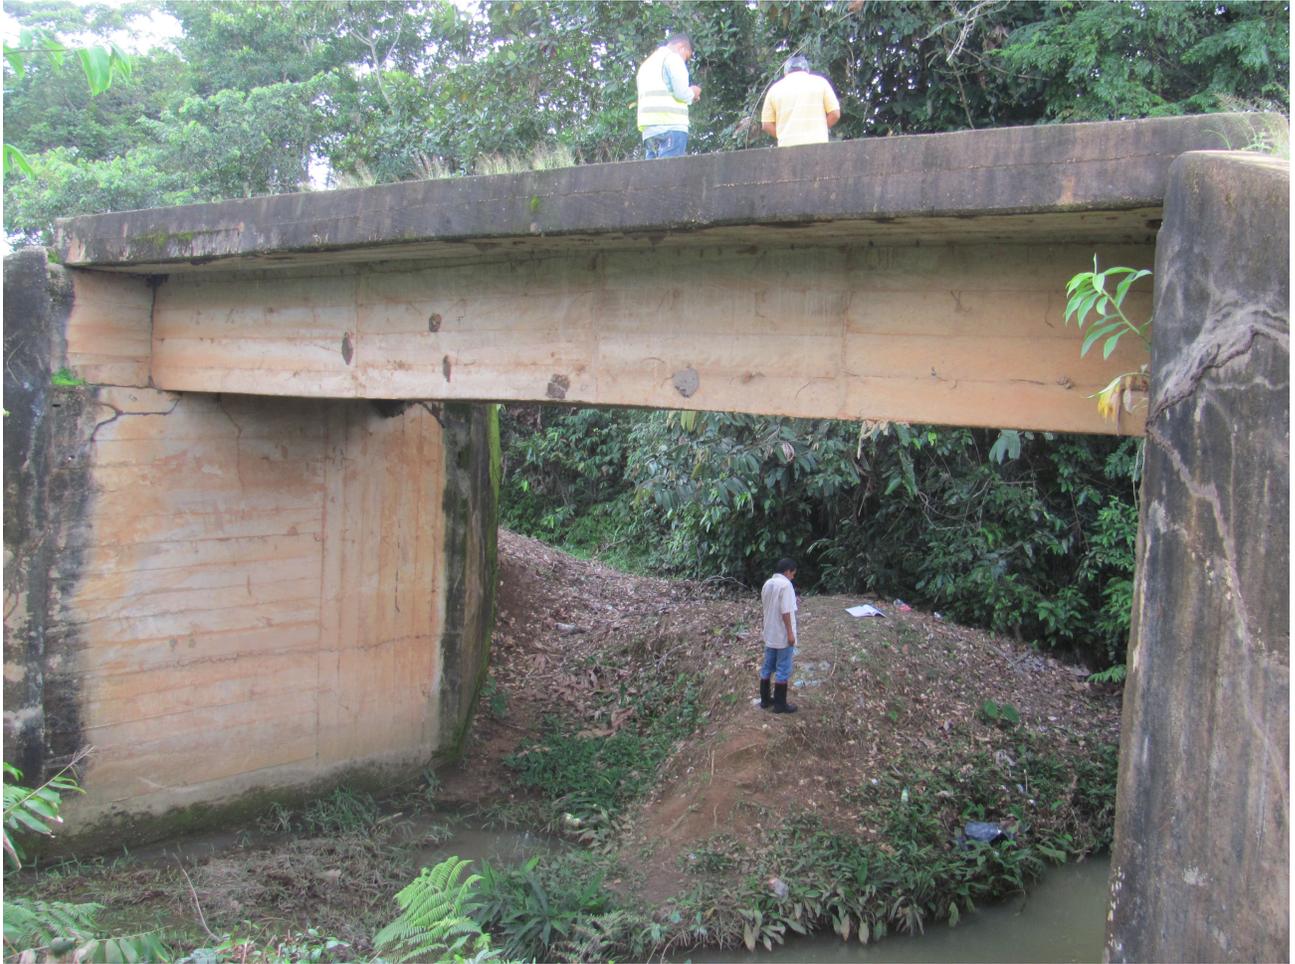
Componente.....: 17 Puente en general

| SDC/INV | | SiPuCol | | | Fecha | | | Hoja |
|---|---|---|---|---|---|---|---|---|
| 17 Puente en general - Hay que atender el proceso de socavación que se presenta en estribo #2, junto a la aleta #3. Se anexa informe de Geotecnia # 4 | 2 | - | | | | | | 1 |

Calif./Mantenim....: 2 / -

Daño/Observaciones.: Hay que atender el proceso de socavación que se presenta en estribo #2, junto a la aleta #3.
Se anexa informe de Geotecnia # 4
