SDC/INV	SiPuCol	Fecha	Hoja
	Informe de inspección principal	14/09/12	1
16-7506-002.00 Caño Bálsamo			
Regional.....: 16 Meta			
Ruta.....: Pto. Leguizamo - La tagua, San José del G.- Pto Gai			
Carretera.....: Calamar - San José del Guaviare			
Lado de la car...: 0			
Abscisa.....: 11+0210			
No del registro...: 1335			
Año de construcción.....:			
Año de la última reconstrucción.....:			
Paso Superior/Inferior.....: S			
Dir. de abs. de la carretera principal.: N			
Requisitos de la inspección.....: 0 Nada			
Recolección de datos : Fecha.....: 2012.05.15			
: Iniciales.....: O.LV			
Posición geográfica...:			
Latitud: 2 gra 3,19 min N Longitud: 72 gra 38,31 min O Altitud: 255 m			
Geometría: Número de luces.....: 1			
Longitud de la luz menor (m): 12,62			
Longitud de la luz mayor (m): 12,62			
Longitud total ..... (m): 12,62			
Ancho del tablero..... (m): 4,60			
Ancho del separador..... (m): 0,00			
Ancho del andén izquierdo (m): 0,00

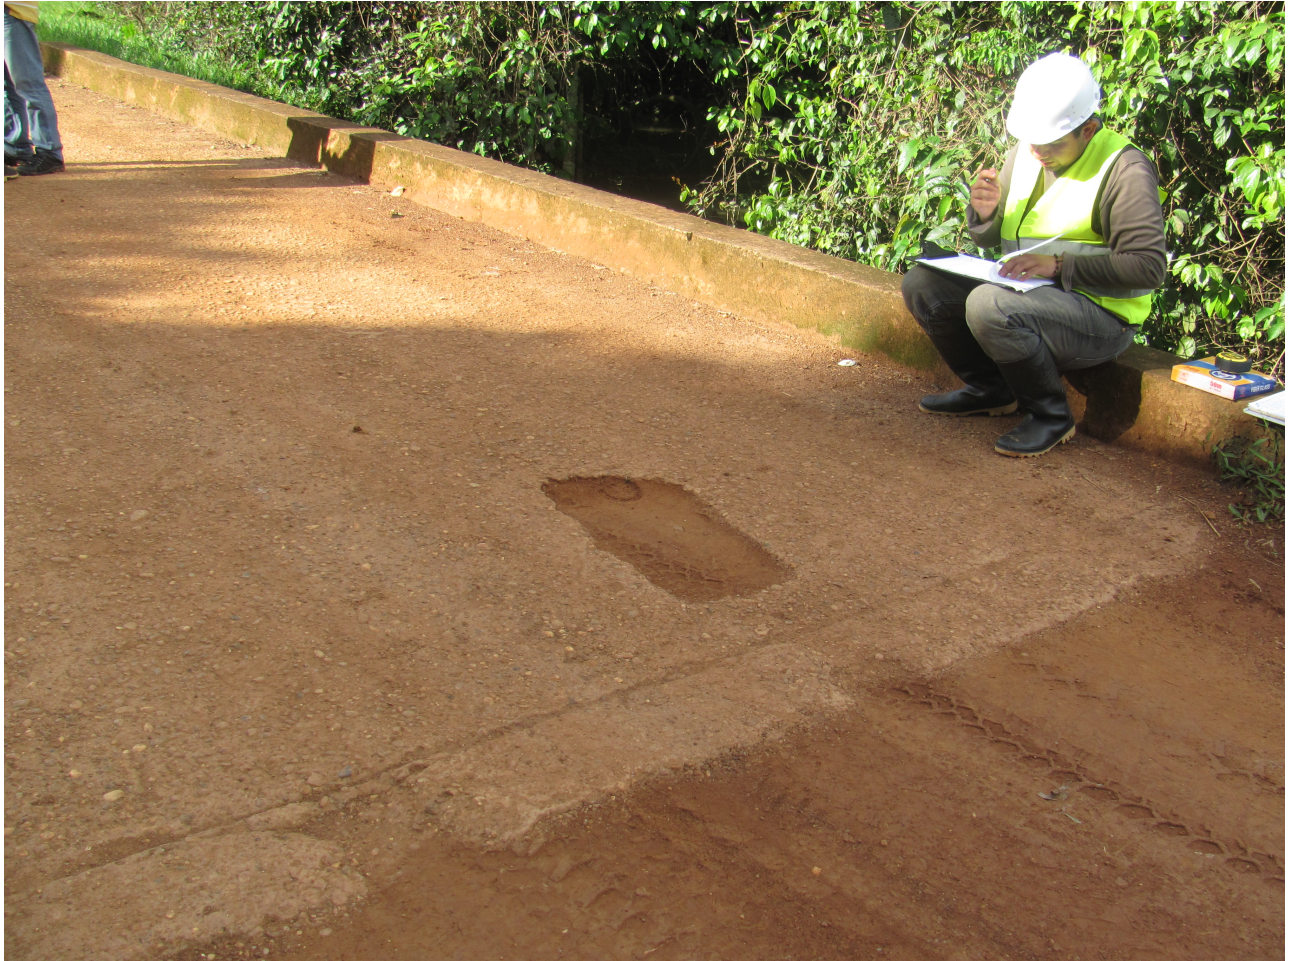
Componente.....: 1 Superficie del puente

Calif./Mantenim....: 2 / -

Daño/Observaciones.: La superficie se encuentra desgastada, presenta agragado expuesto y pérdida de agregado. Junto al estribo #1 hay un bache de 0.7\*0.4 m2 con una profundidad de 8 cms. Se observa deteriorado espaldar del estribo y se recomienda construir losas de aproximación.

Tipo de daño.....: Daño estr.(sobrecar./dis.insu)

Reparaciones.....: A Cambio del pavimento asfáltico  
Z Otra

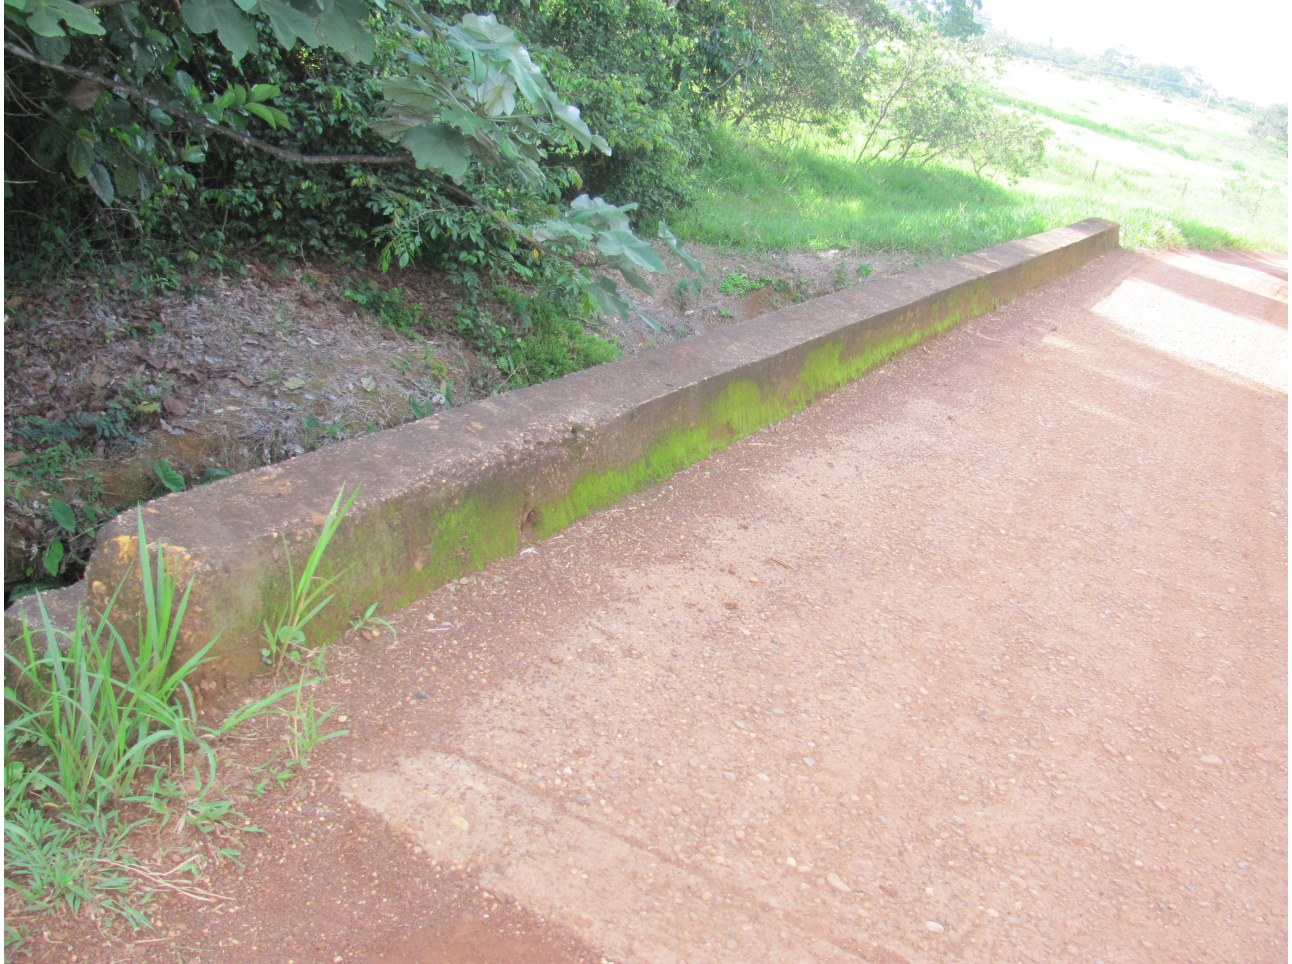
Componente.....: 2 Juntas de expansión

Calif./Mantenim....: 2 / -

Daño/Observaciones.: No existe dispositivo de junta, se recomienda colocar junta de bloque de neopreno una vez colocada la carpeta de rodadura y las losas de aproximación.  
Z (m): Instalación de junta de bloque de neopreno.

Tipo de daño.....: Infiltración

Reparaciones.....: Z Otra

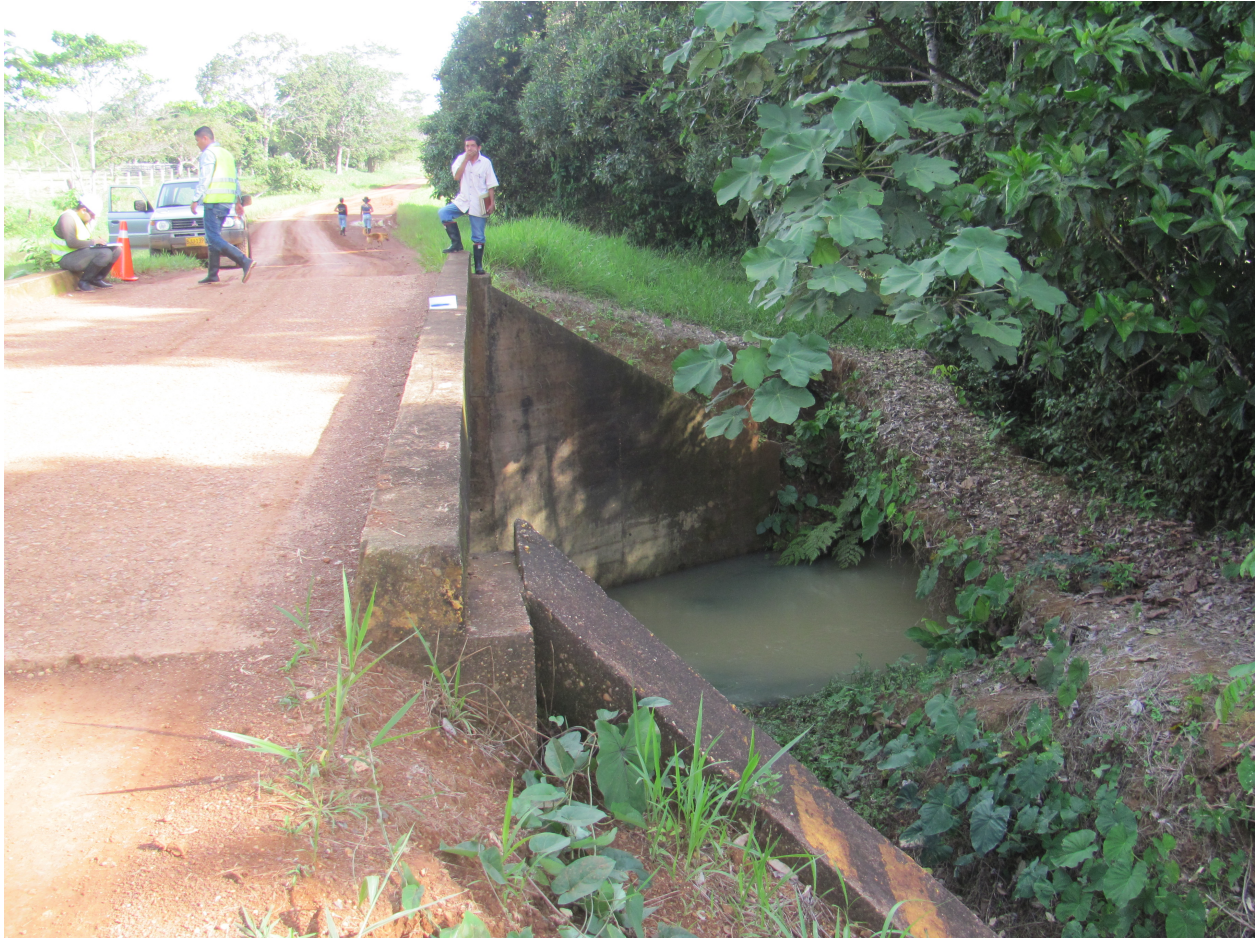
Componente.....: 4 Barandas

Calif./Mantenim....: 3 / -

Daño/Observaciones.: Puente sin barandas, colocar barandas vehiculares metálicas. Z (m): Instalación de baranda vehicular metálica.

Tipo de daño.....: Otro

Reparaciones.....: Z Otra

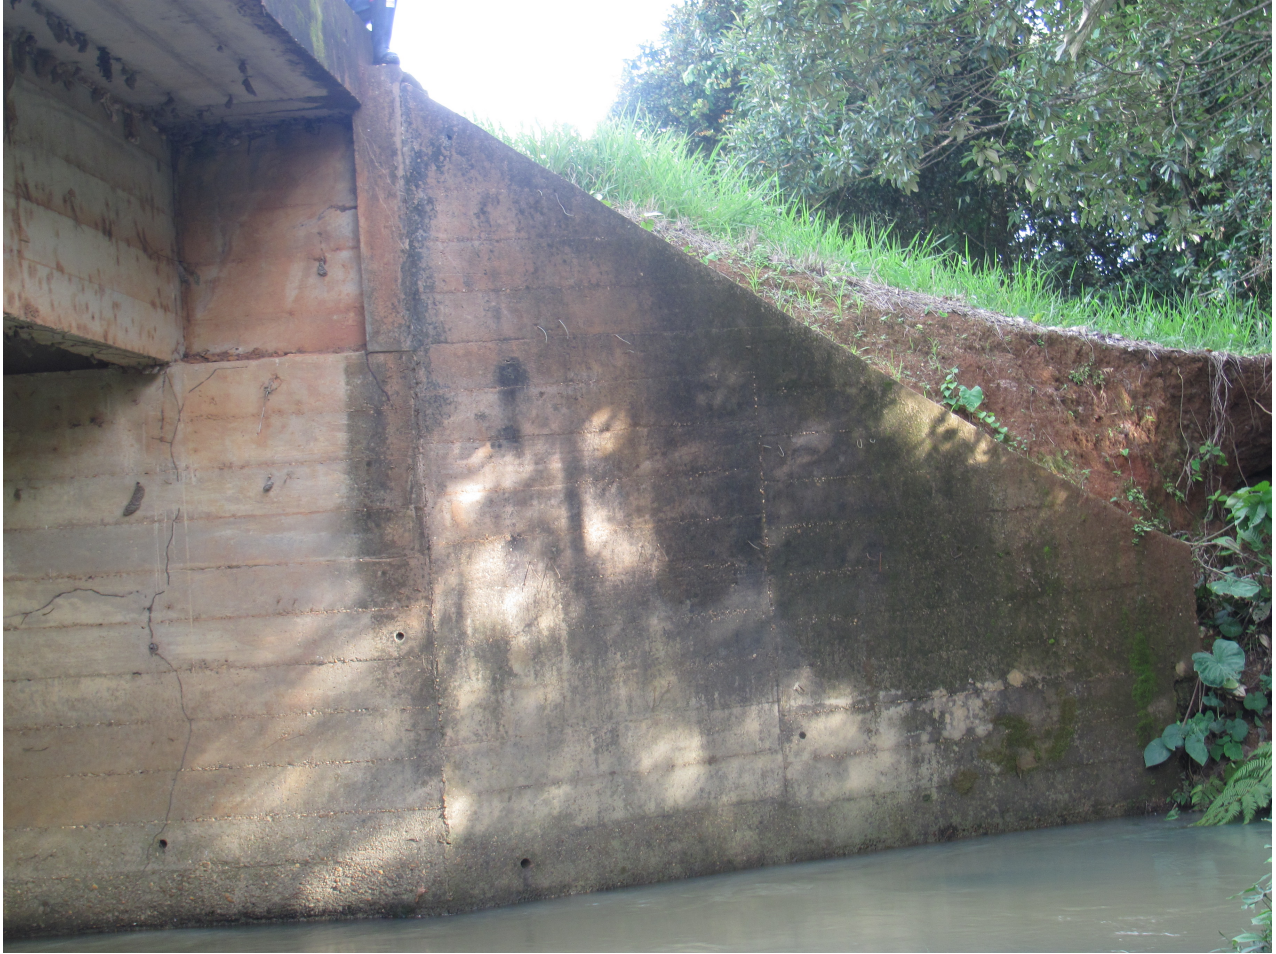
Componente.....: 6 Aletas

Calif./Mantenim....: 2 / -

Daño/Observaciones.: Presentan vegetación y suciedad debido a la falta de mantenimiento rutinario.

Tipo de daño.....: Infiltración

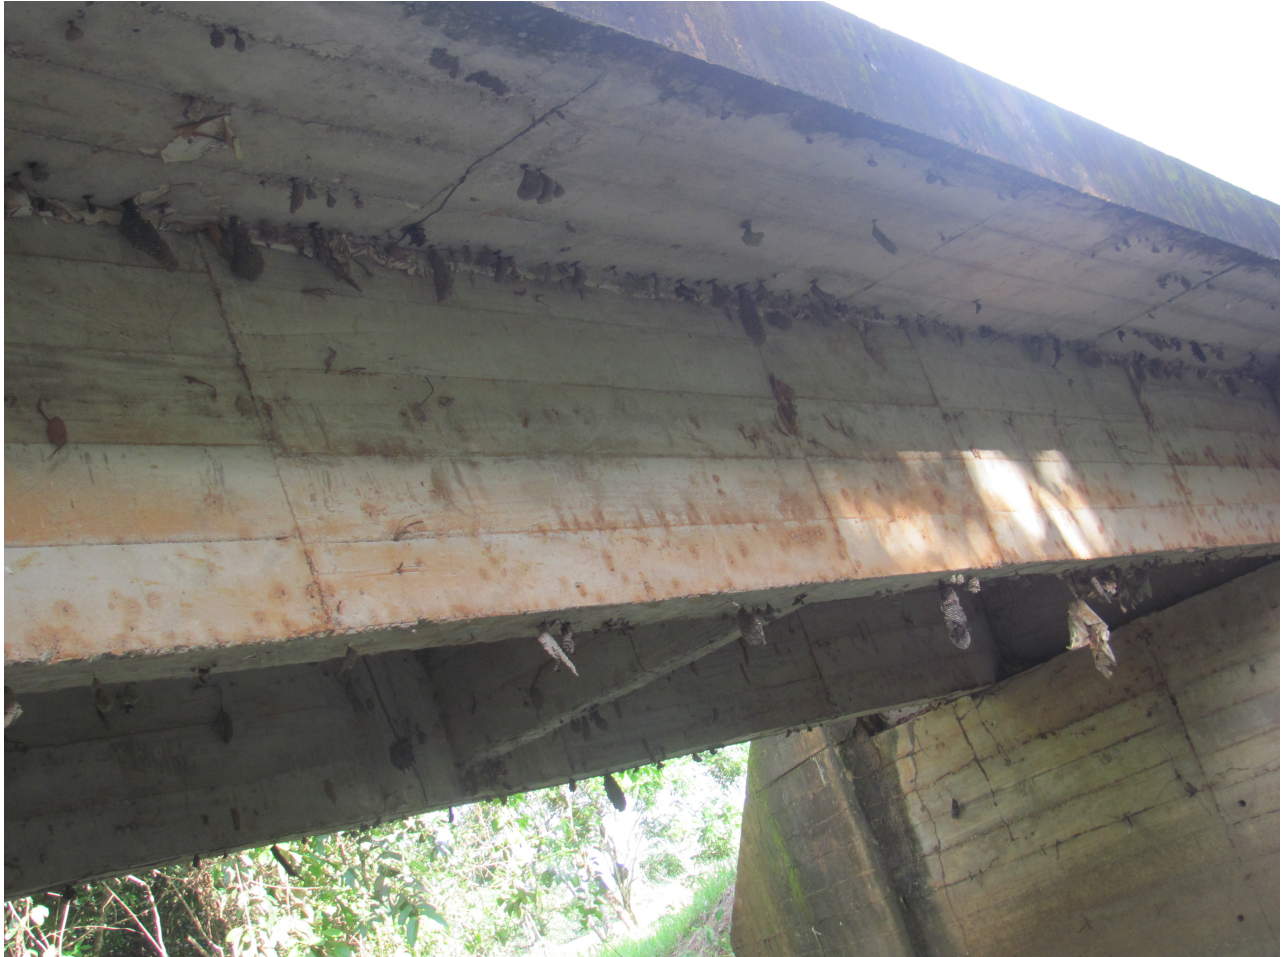
Componente.....: 7 Estribos

Calif./Mantenim....: 2 / -

Daño/Observaciones.: Formaleta y mugre en las sillas de los estribos  
realizar mantenimiento. Infiltración por las juntas.  
Se observa erosión en el estribo #1.

Tipo de daño.....: Erosión / socavación

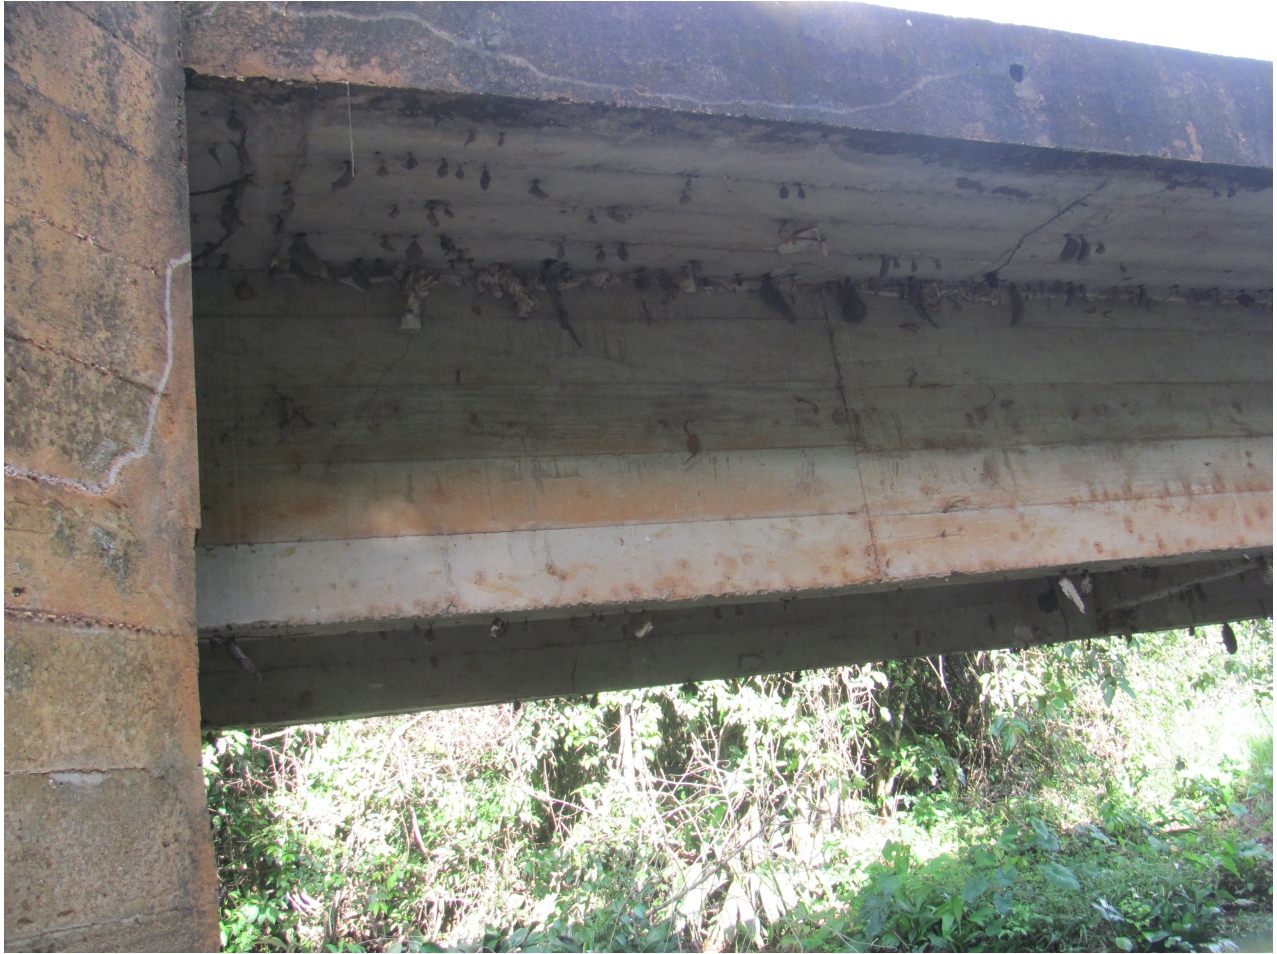
Componente.....: 10 Losa

Calif./Mantenim....: 2 / -

Daño/Observaciones.: Se observa concreto segregado pero sin refuerzo expuesto.

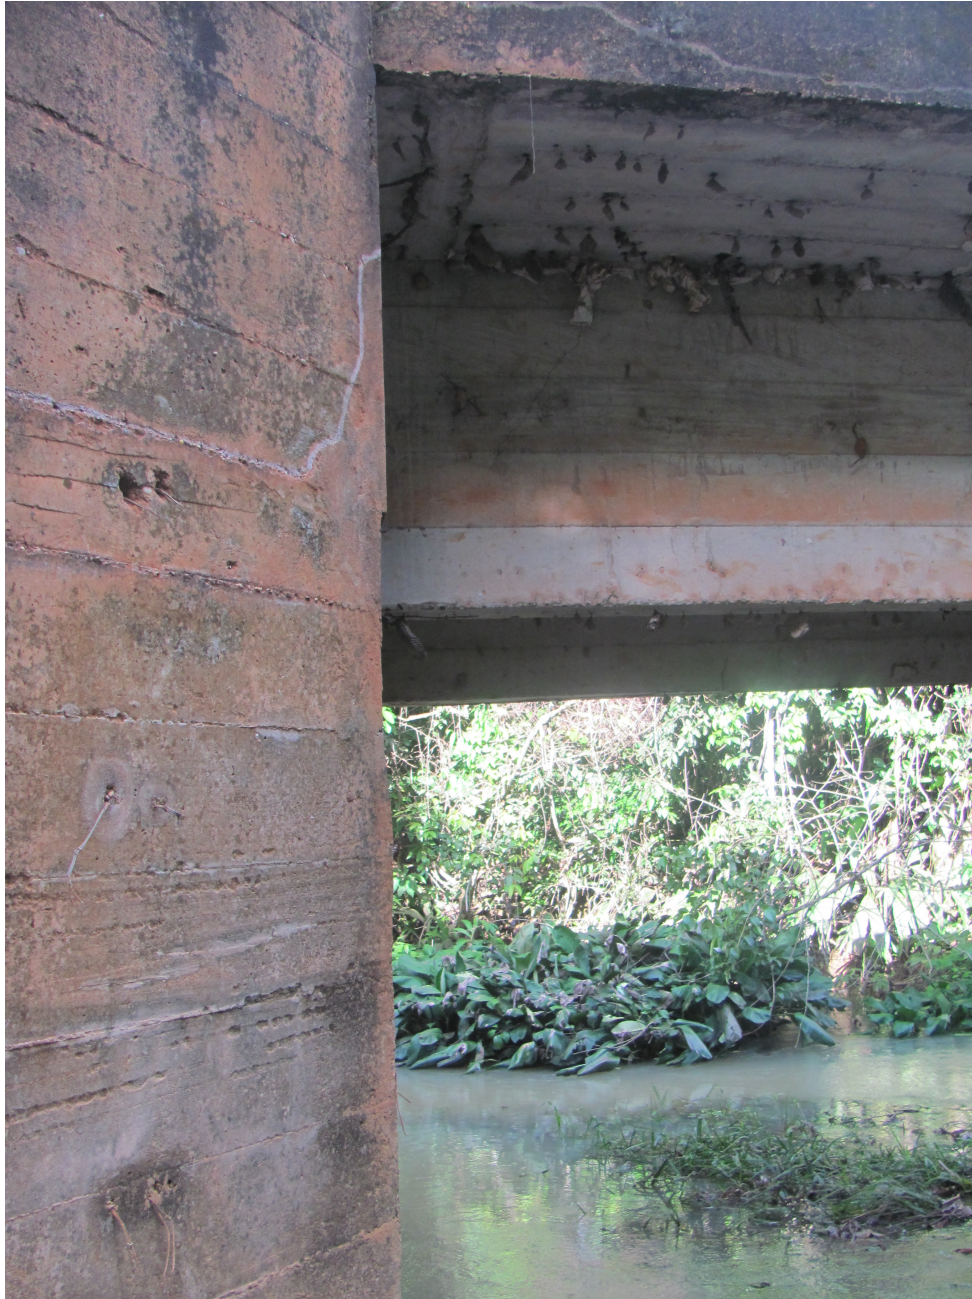
Componente.....: 15 Cauce

Calif./Mantenim....: 2 / -

Daño/Observaciones.: El cauce cruza de manera sesgada la sección del  
puente provocando erosión en el estribo #1.  
Se anexa informe de Geología # 3  
Se anexa informe Hidráulico # 2

Tipo de daño.....: Erosión / socavación

Reparaciones.....: B Reencauzamiento

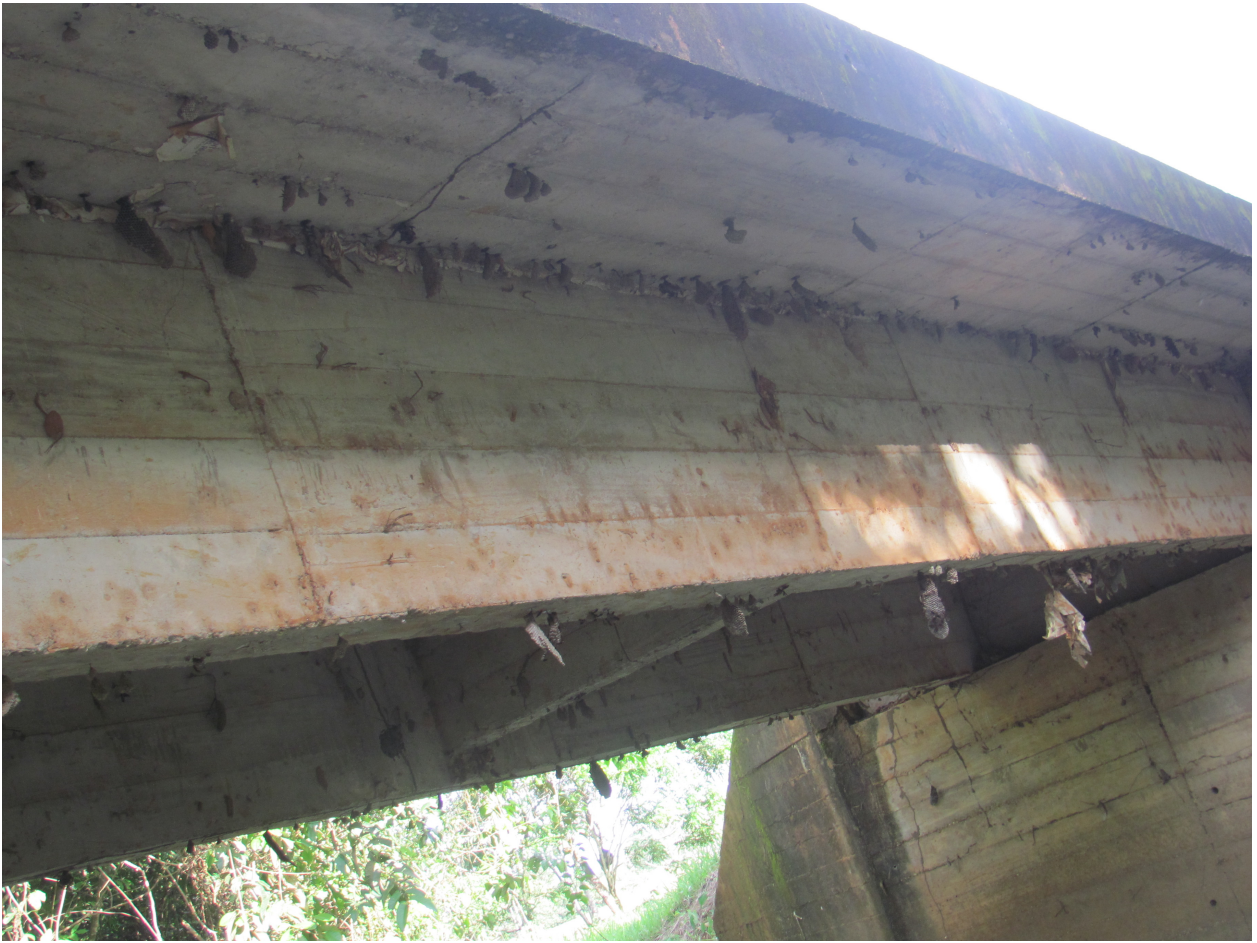
Componente.....: 17 Puente en general

Calif./Mantenim....: 2 / -

Daño/Observaciones.: El puente requiere mejorar las condiciones del cauce.  
Se anexa informe de Geotecnia # 4.
