SDC/INV	SiPuCol	Fecha	Hoja
	Informe de inspección principal	14/09/12	1
16-7506-003.00 Caño Damas			
Regional.....: 16 Meta			
Ruta.....: Pto. Leguizamo - La tagua, San José del G.- Pto Gai			
Carretera.....: Calamar - San José del Guaviare			
Lado de la car...: 0			
Abscisa.....: 16+0500			
No del registro..: 1336			
Año de construcción.....:			
Año de la última reconstrucción.....:			
Paso Superior/Inferior.....: S			
Dir. de abs. de la carretera principal.: N			
Requisitos de la inspección.....: 0 Nada			
Recolección de datos : Fecha.....: 2012.05.15			
: Iniciales.....: O.L.V			
Posición geográfica..:			
Latitud: 2 gra 5,94 min N Longitud: 72 gra 38,3 min O Altitud: 252 m			
Geometría: Número de luces.....: 1			
Longitud de la luz menor (m): 10,50			
Longitud de la luz mayor (m): 10,50			
Longitud total (m): 10,50			
Ancho del tablero..... (m): 4,60			
Ancho del separador..... (m): 0,00			
Ancho del andén izquierdo (m): 0,00

16-7506-003.00 Caño Damas

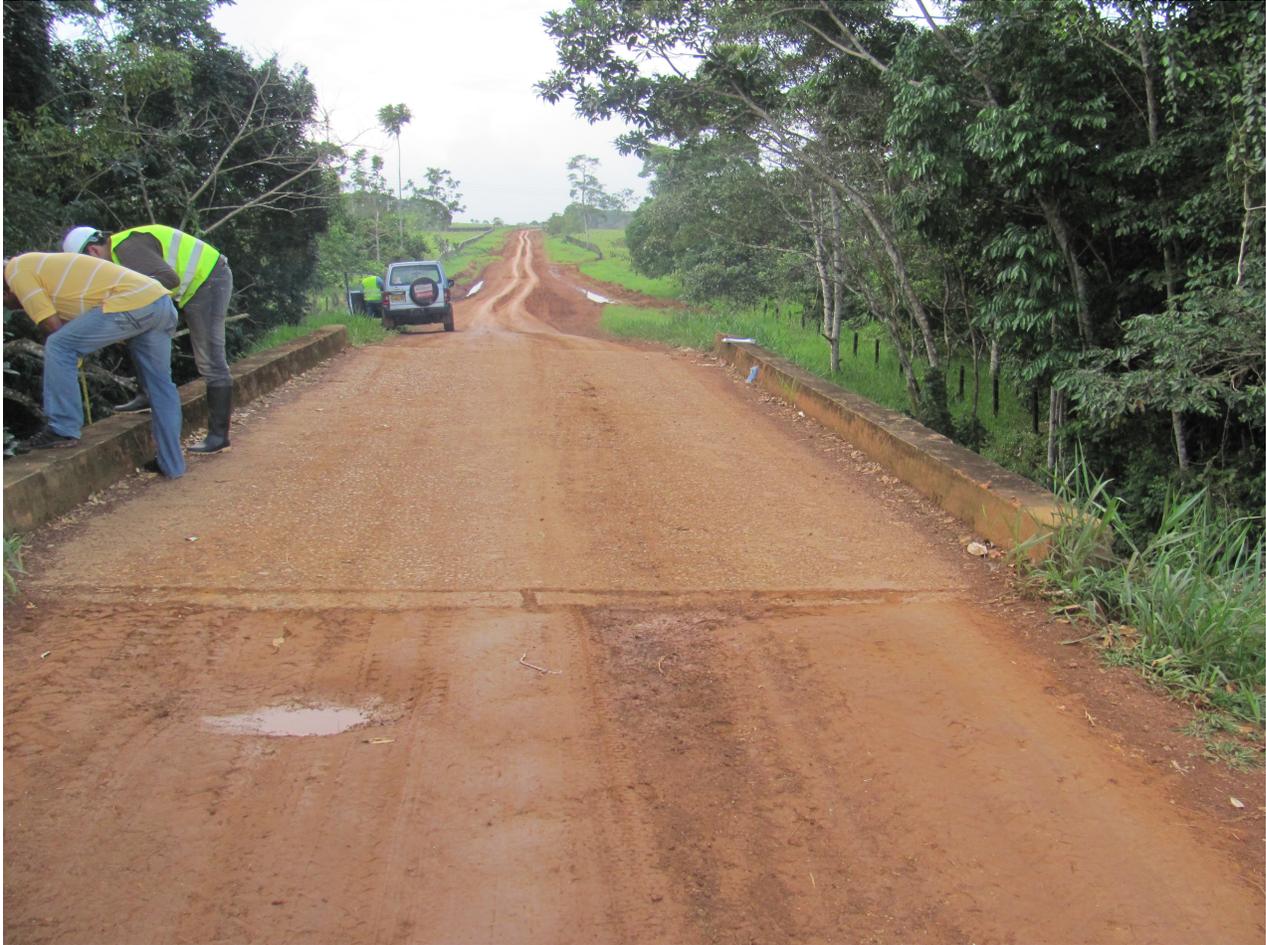
Componente.....: 1 Superficie del puente

Calif./Mantenim....: 2 / -

Daño/Observaciones.: Losa como superficie de rodadura con agregado expuesto. Colocar carpeta de rodadura. Instalar losas de acceso para evitar asentamientos en los accesos Z en m2.

Tipo de daño.....: Otro

Reparaciones.....: A Cambio del pavimento asfáltico
Z Otra

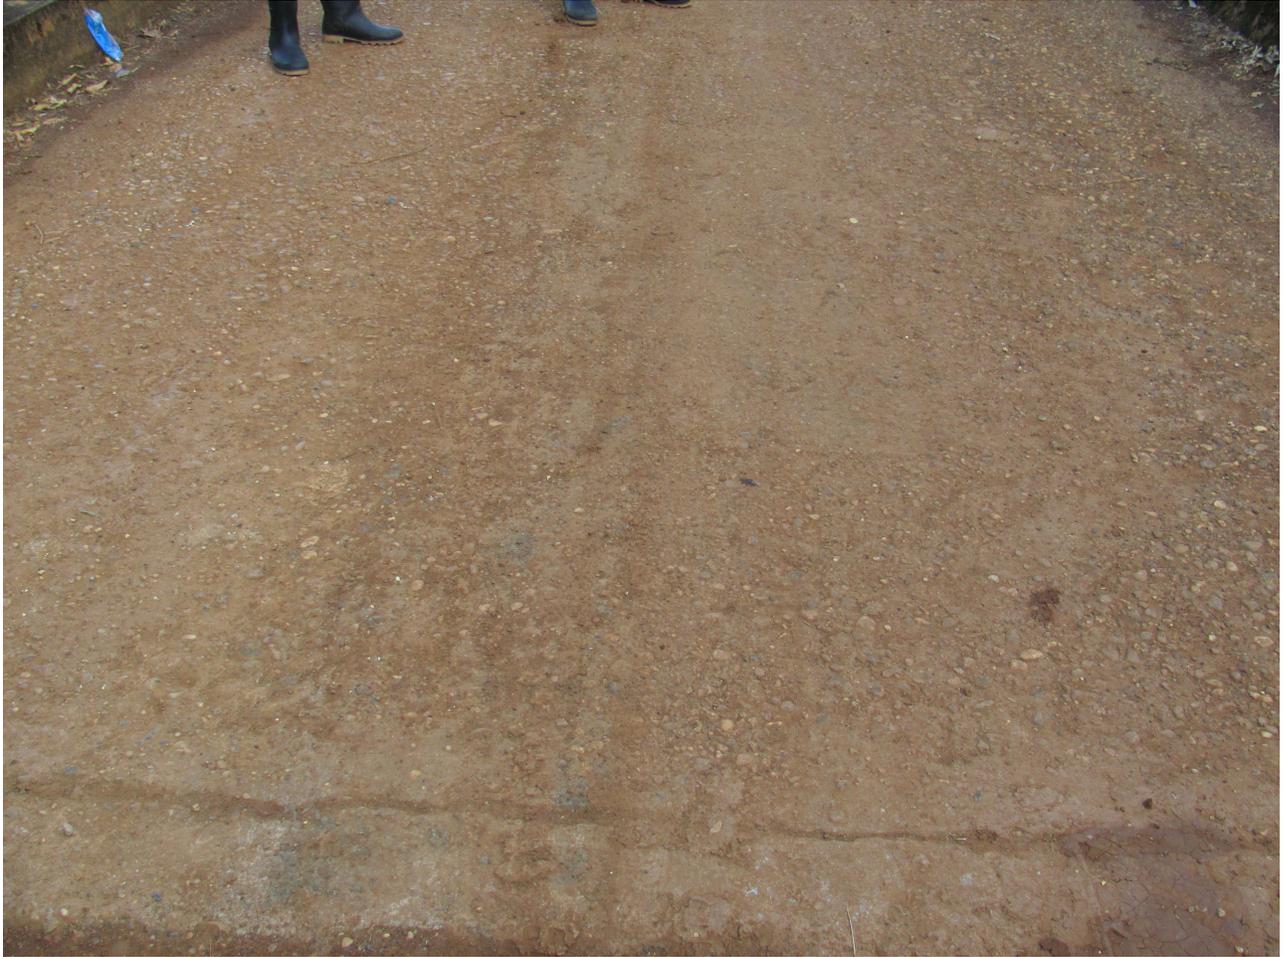
Componente.....: 1 Superficie del puente
 Calif./Mantenim....: 2 / -
 Daño/Observaciones.: Losa como superficie de rodadura con agregado expuesto. Colocar carpeta de rodadura. Instalar losas de acceso para evitar asentamientos en los accesos Z en m2.
 Tipo de daño.....: Otro
 Reparaciones.....: A Cambio del pavimento asfáltico
 Z Otra

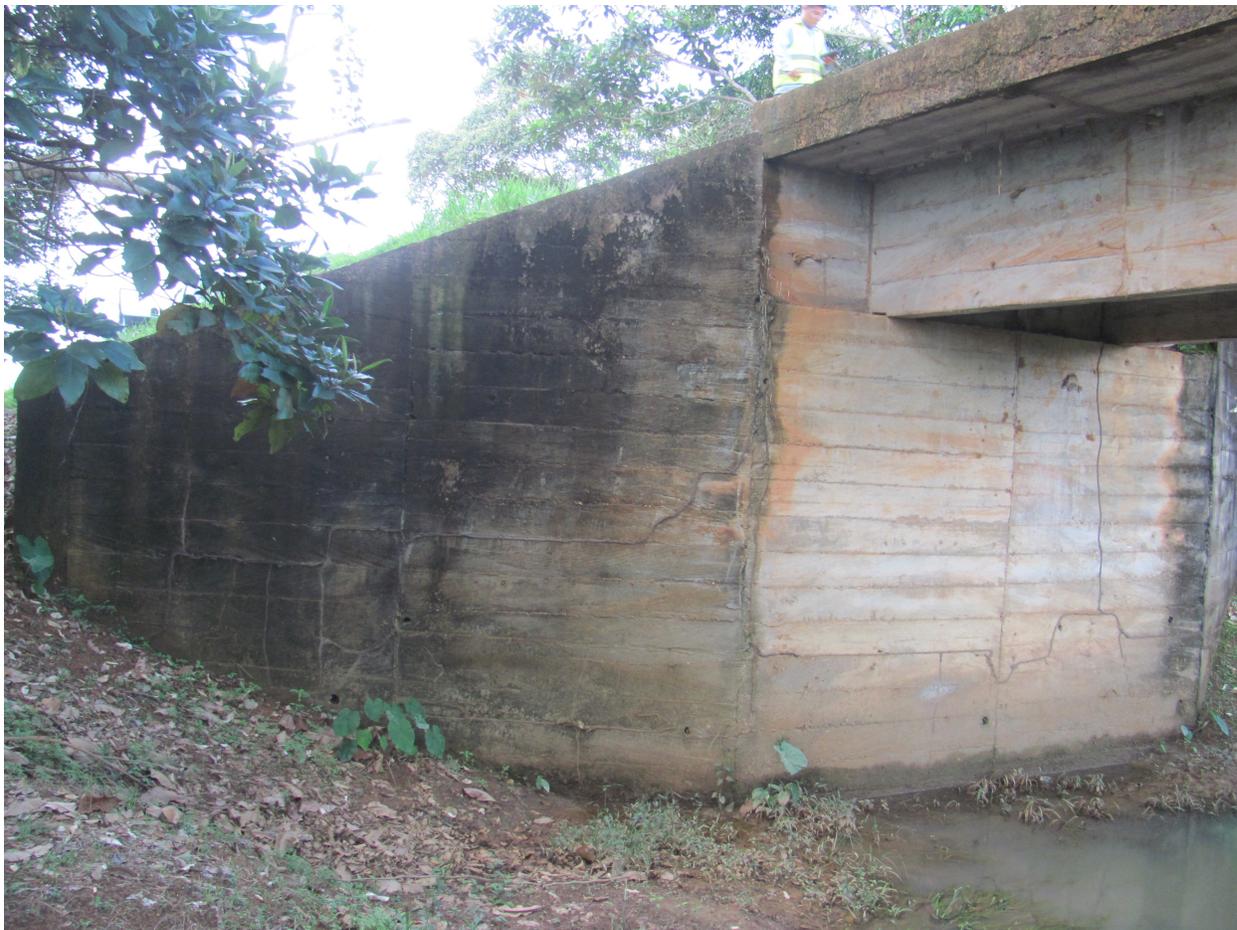
Componente.....: 6 Aletas

Calif./Mantenim....: 2 / -

Daño/Observaciones.: Presentan vegetación y humedad en sus caras.
Requieren de mantenimiento rutinario

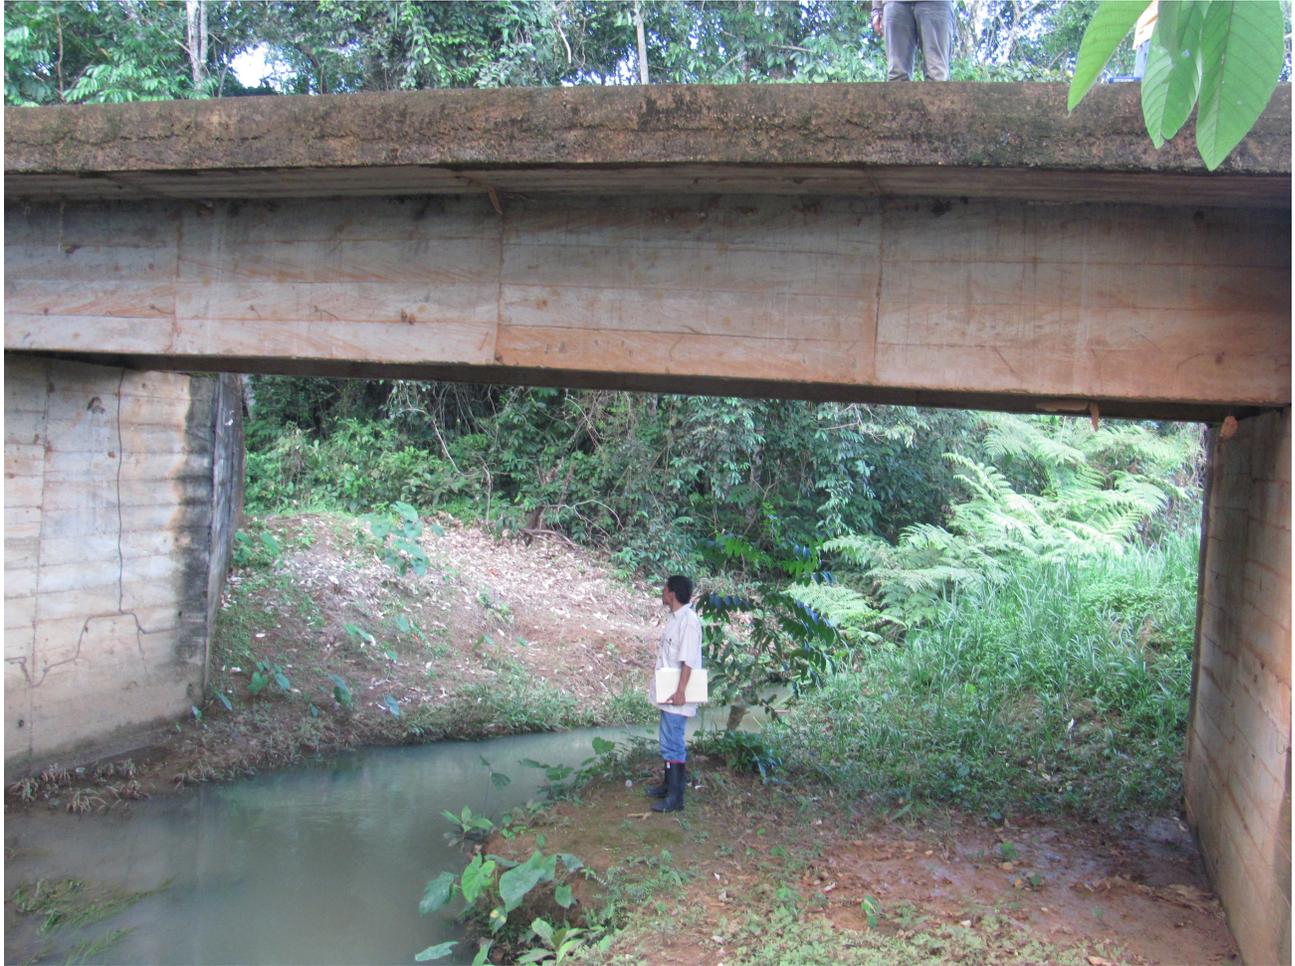
Componente.....: 15 Cauce
 Calif./Mantenim....: 2 / -
 Daño/Observaciones.: Acumulación de sedimentos bajo el puente recargando
 el cauce en en estribo #1.
 Se anexa informe de Geología # 3
 Se anexa informe Hidráulico # 2
 Tipo de daño.....: No registrado
 Reparaciones.....: B Reencauzamiento

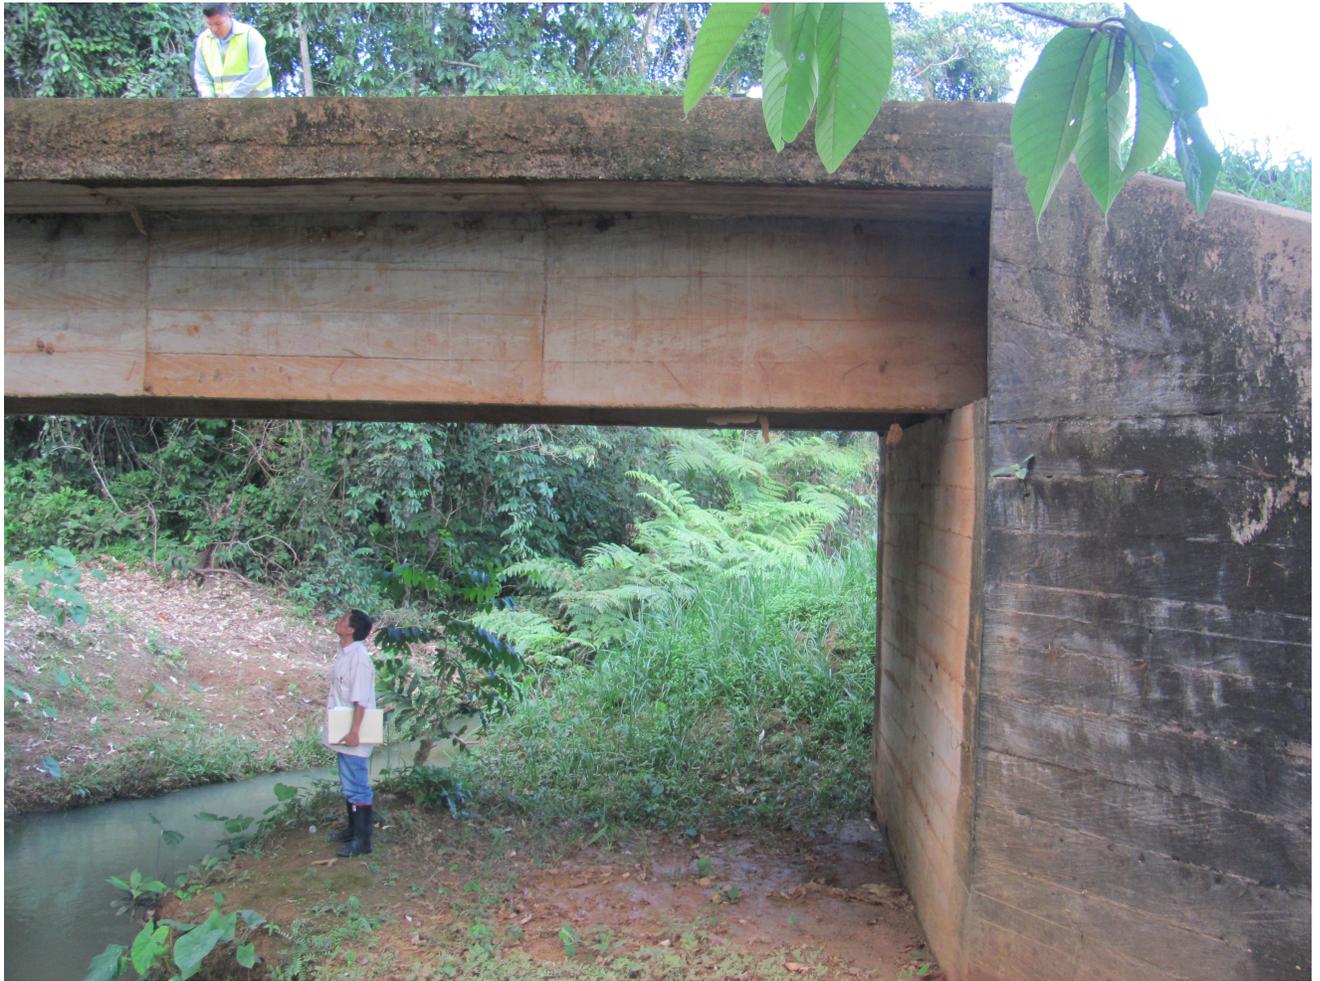
Componente.....: 10 Losa

Calif./Mantenim....: 2 / -

Daño/Observaciones.: Retirar formaleta dejada en E2 no se puede observar la reparación, Z en m2, losa sin drenes.

Tipo de daño.....: Infiltración

Reparaciones.....: Z Otra

E Reparación de drenes

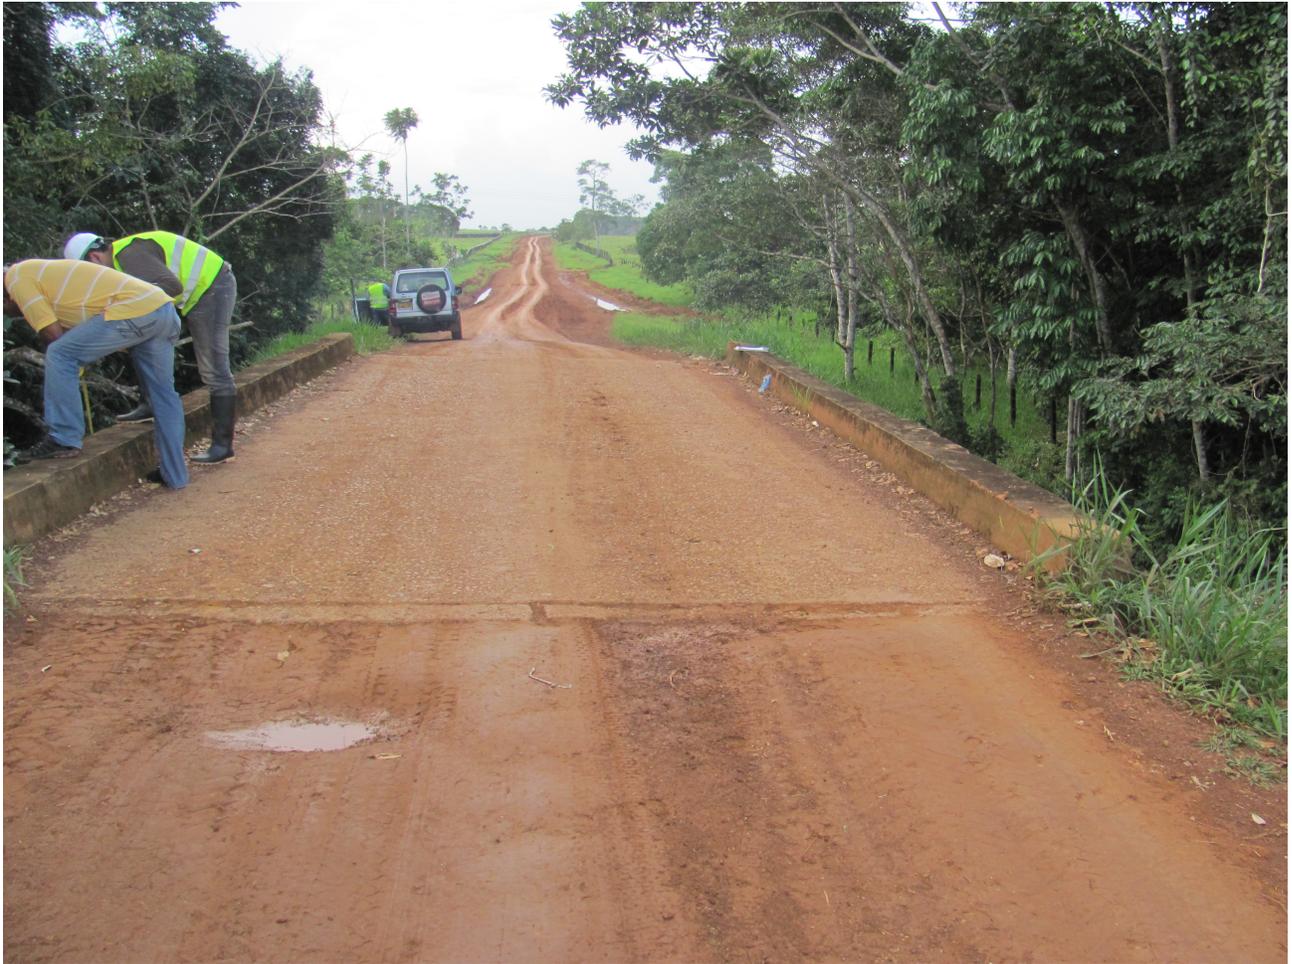
Componente.....: 10 Losa

Calif./Mantenim....: 2 / -

Daño/Observaciones.: Retirar formaleta dejada en E2 no se puede observar la reparación, Z en m2, losa sin drenes.

Tipo de daño.....: Infiltración

Reparaciones.....: Z Otra

E Reparación de drenes

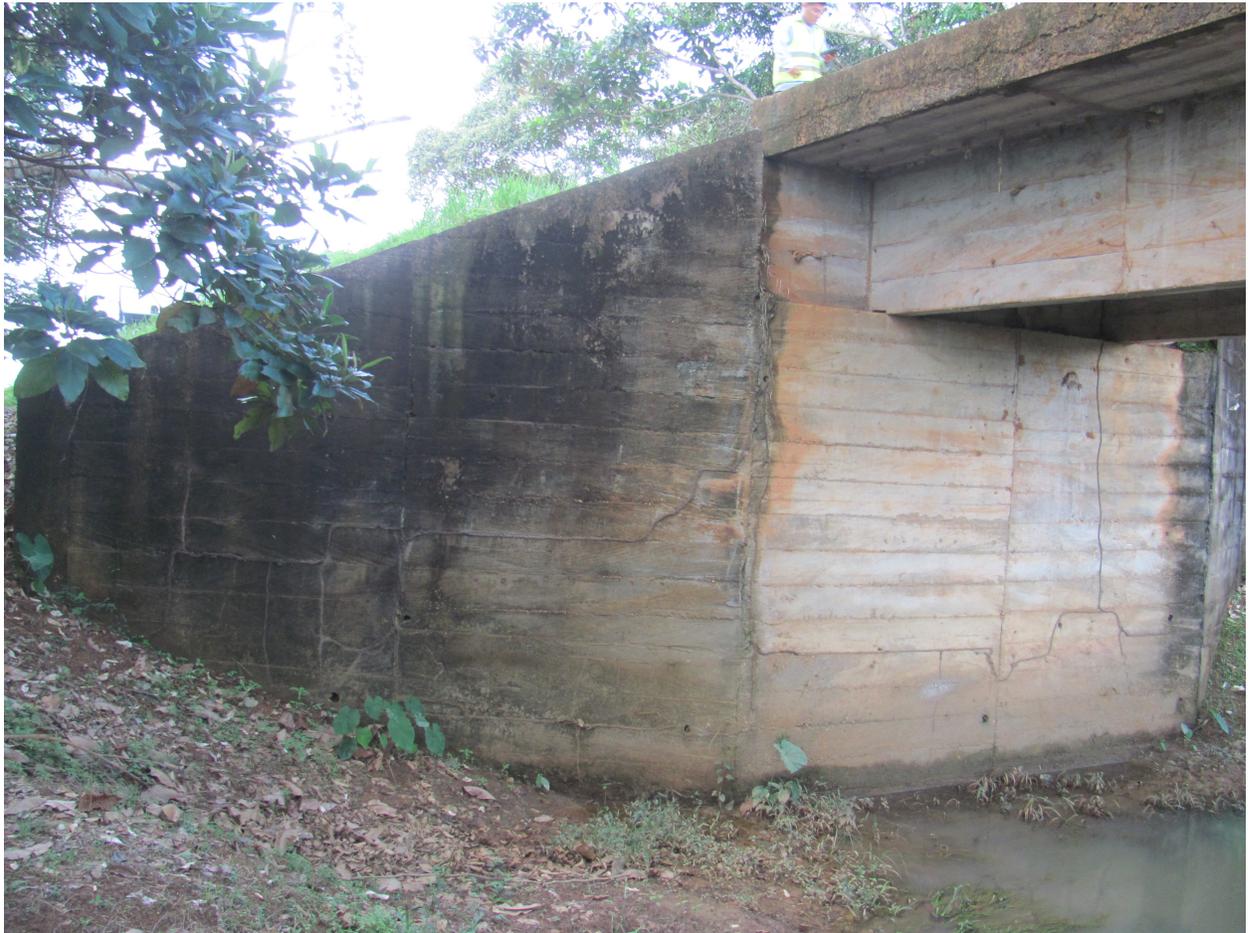
Componente.....: 6 Aletas

Calif./Mantenim....: 2 / -

Daño/Observaciones.: Presentan vegetación y humedad en sus caras.
Requieren de mantenimiento rutinario

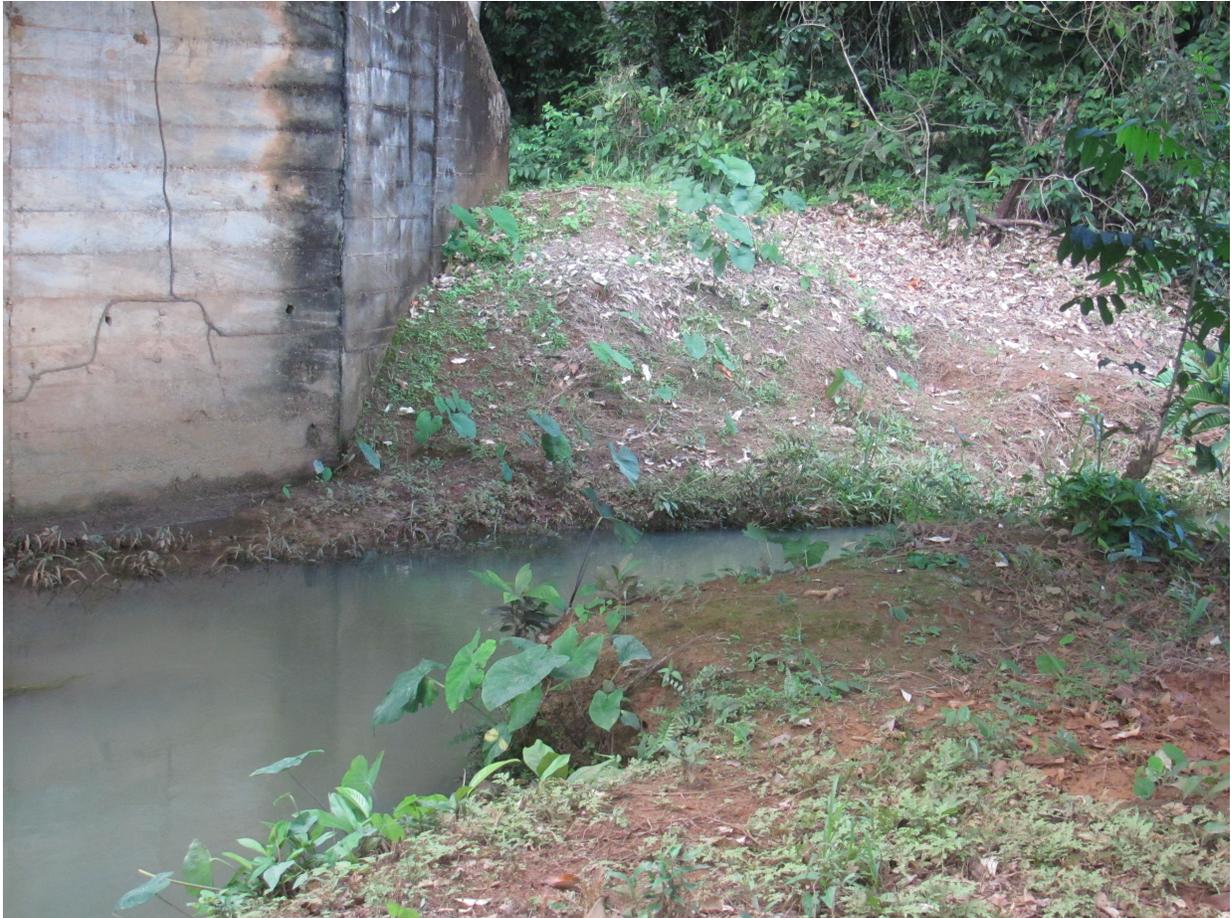
Componente.....: 15 Cauce
 Calif./Mantenim....: 2 / -
 Daño/Observaciones.: Acumulación de sedimentos bajo el puente recargando
 el cauce en en estribo #1.
 Se anexa informe de Geología # 3
 Se anexa informe Hidráulico # 2
 Tipo de daño.....: No registrado
 Reparaciones.....: B Reencauzamiento

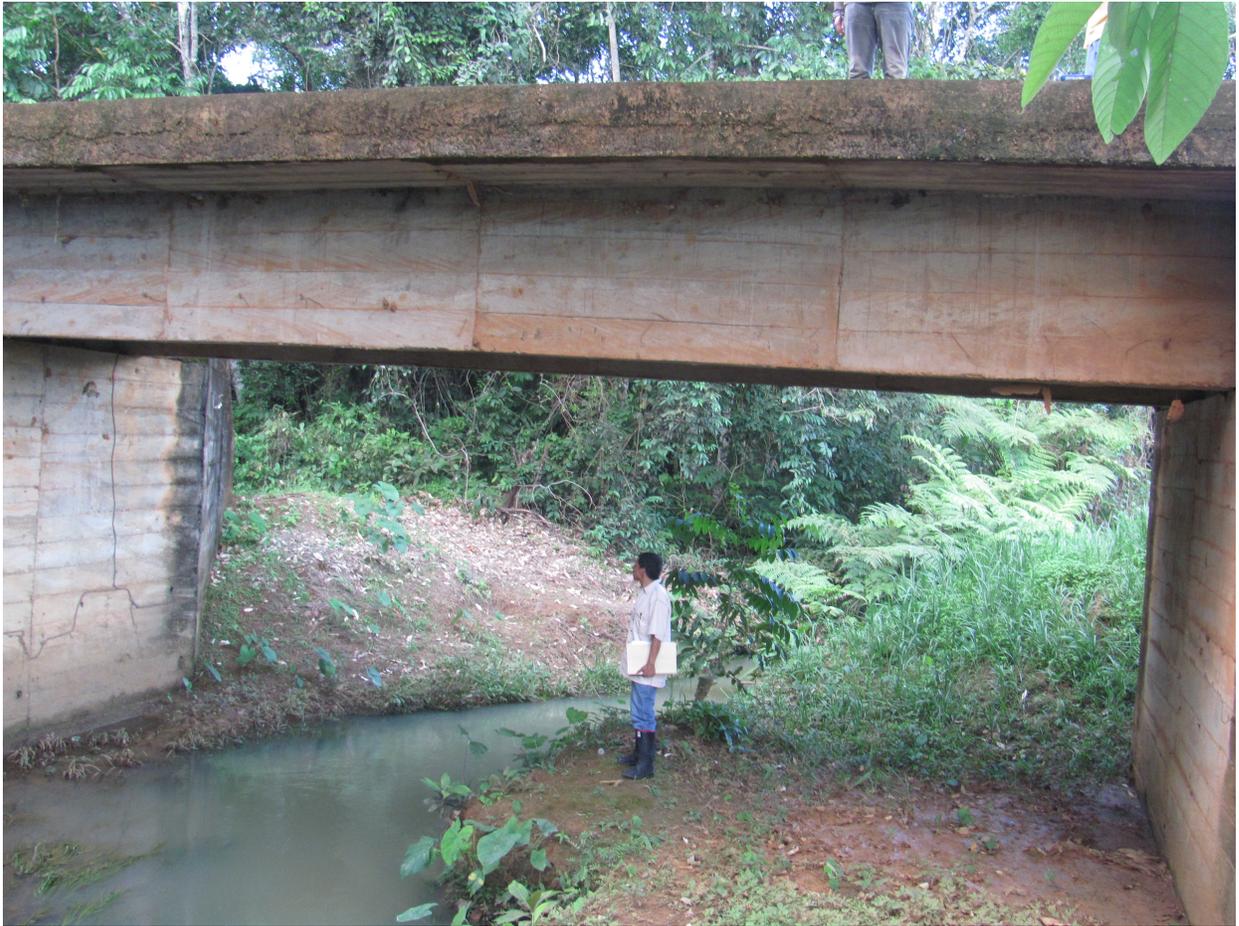
Componente.....: 17 Puente en general

Calif./Mantenim....: 2 / -

Daño/Observaciones.: Se anexa informe de Geotecnia # 4
