SDC/INV	SiPuCol	Fecha	Hoja
	Informe de inspección principal	17/09/12	1
16-7506-003.30 La Fortaleza			
Regional.....: 16 Meta			
Ruta.....: Pto. Leguizamo - La tagua, San José del G.- Pto Gai			
Carretera.....: Calamar - San José del Guaviare			
Lado de la car...: 0			
Abscisa.....: 18+0750			
No del registro...: 2916			
Año de construcción.....:			
Año de la última reconstrucción.....:			
Paso Superior/Inferior.....: S			
Dir. de abs. de la carretera principal.:			
Requisitos de la inspección.....: 0 Nada			
Recolección de datos : Fecha.....: 2012.05.17			
: Iniciales.....: O.L.V			
Posición geográfica..:			
Latitud: 2 gra 7,18 min N Longitud: 72 gra 38,16 min O Altitud: 267 m			
Geometría: Número de luces.....: 1			
Longitud de la luz menor (m): 7,40			
Longitud de la luz mayor (m): 7,40			
Longitud total (m): 7,40			
Ancho del tablero..... (m): 4,80			
Ancho del separador..... (m): 0,00			
Ancho del andén izquierdo (m): 0,00

SDC/INV	SiPuCol	Fecha	Hoja
	Informe de inspección principal	17/09/12	3
16-7506-003.30 La Fortaleza			
Resumen cronológico:	Fecha	Actividades	
	2012.05.16	Inspección principal	
Ultima inspección principal :			
Fecha.....	2012.05.16		
Iniciales.....	O.L.V		
Ti

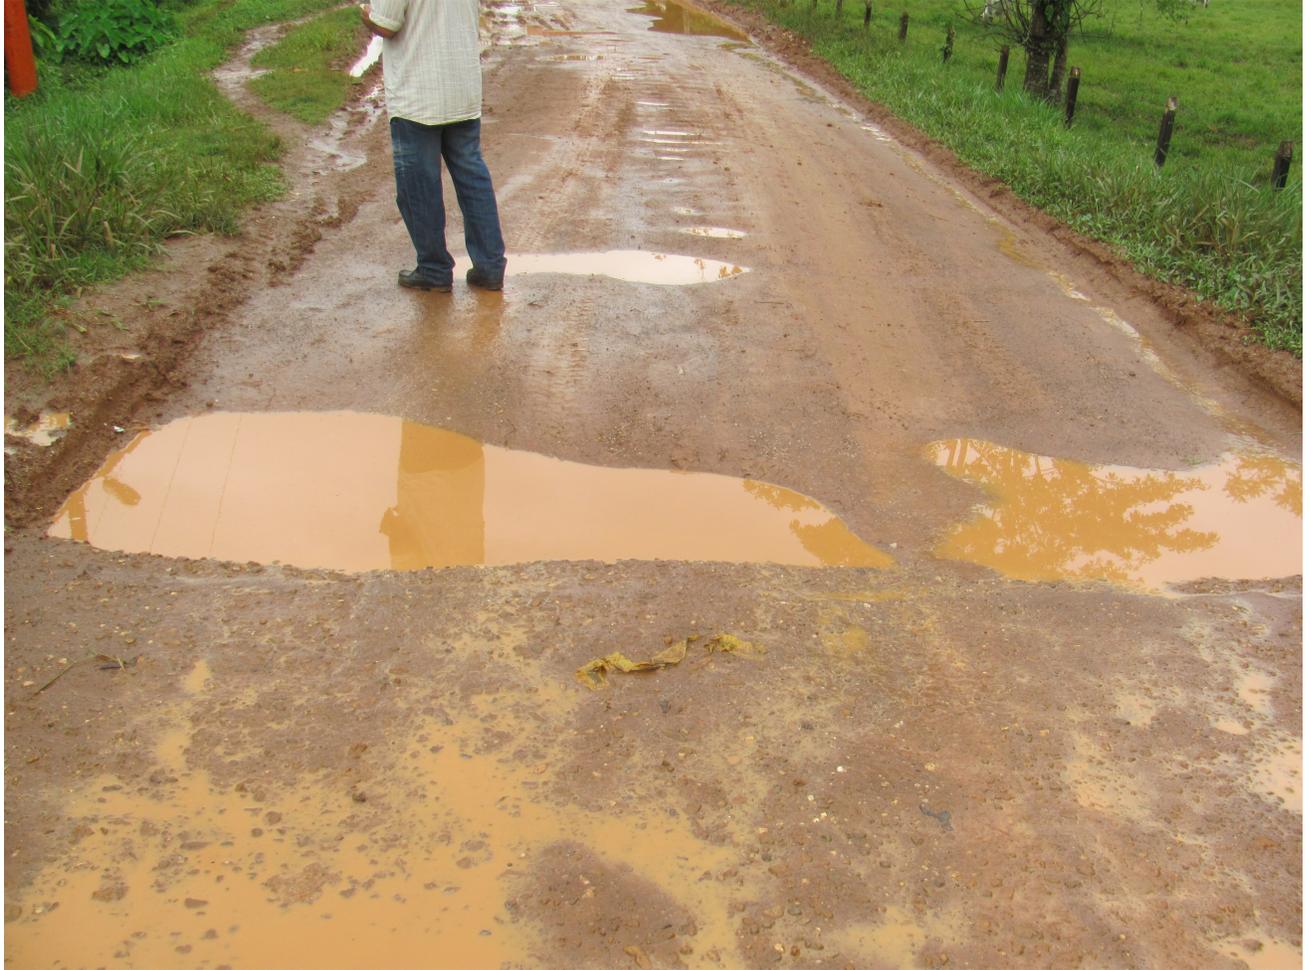
Componente.....: 1 Superficie del puente

Calif./Mantenim....: 3 / 1

Daño/Observaciones.: La superficie se encuentra en muy mal estado, es de vital importancia que la intervengan.

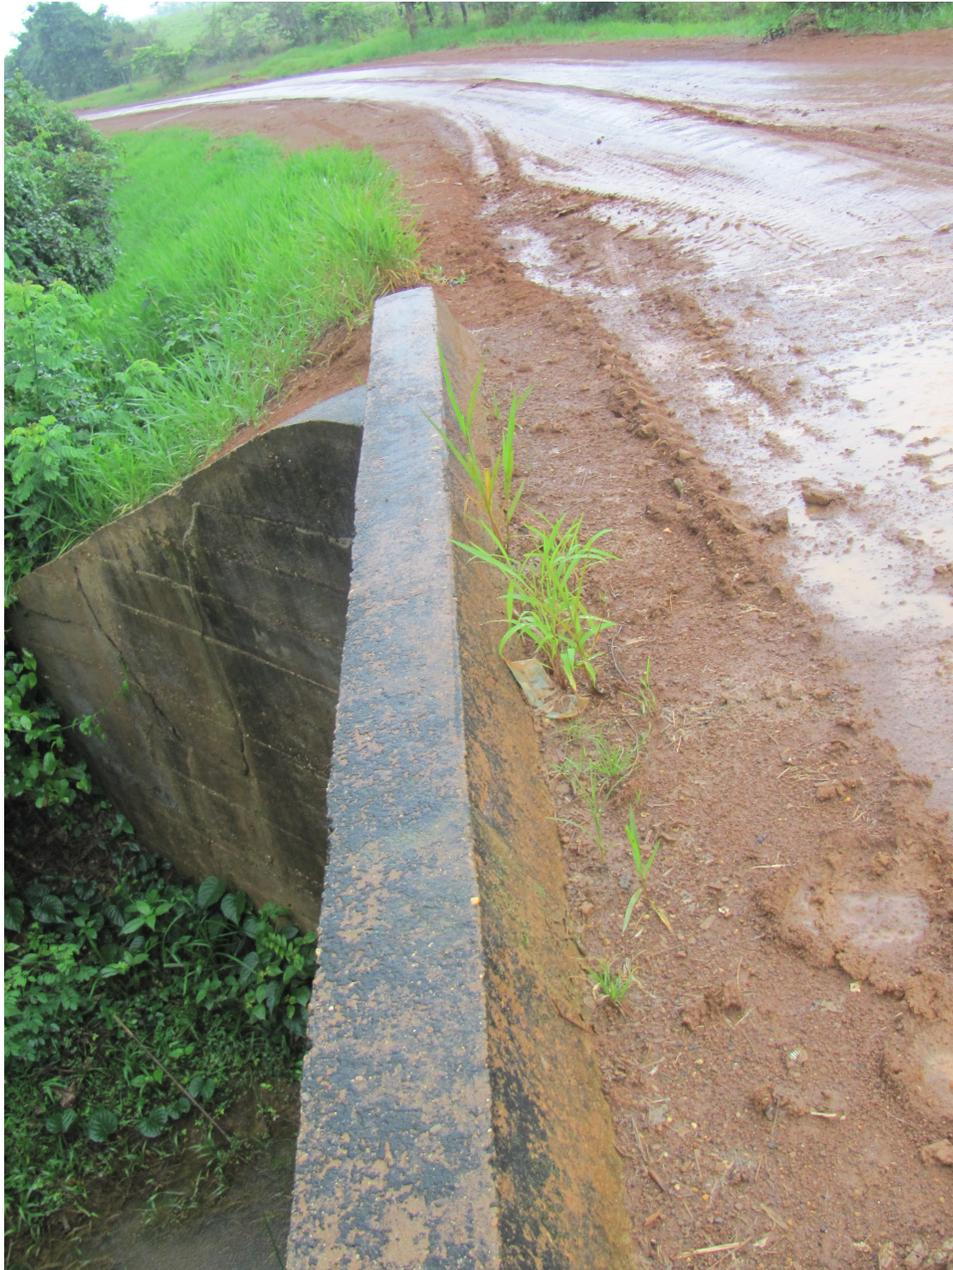
Componente.....: 3 Andenes/Bordillos

Calif./Mantenim....: 2 /

Daño/Observaciones.: Regular estado

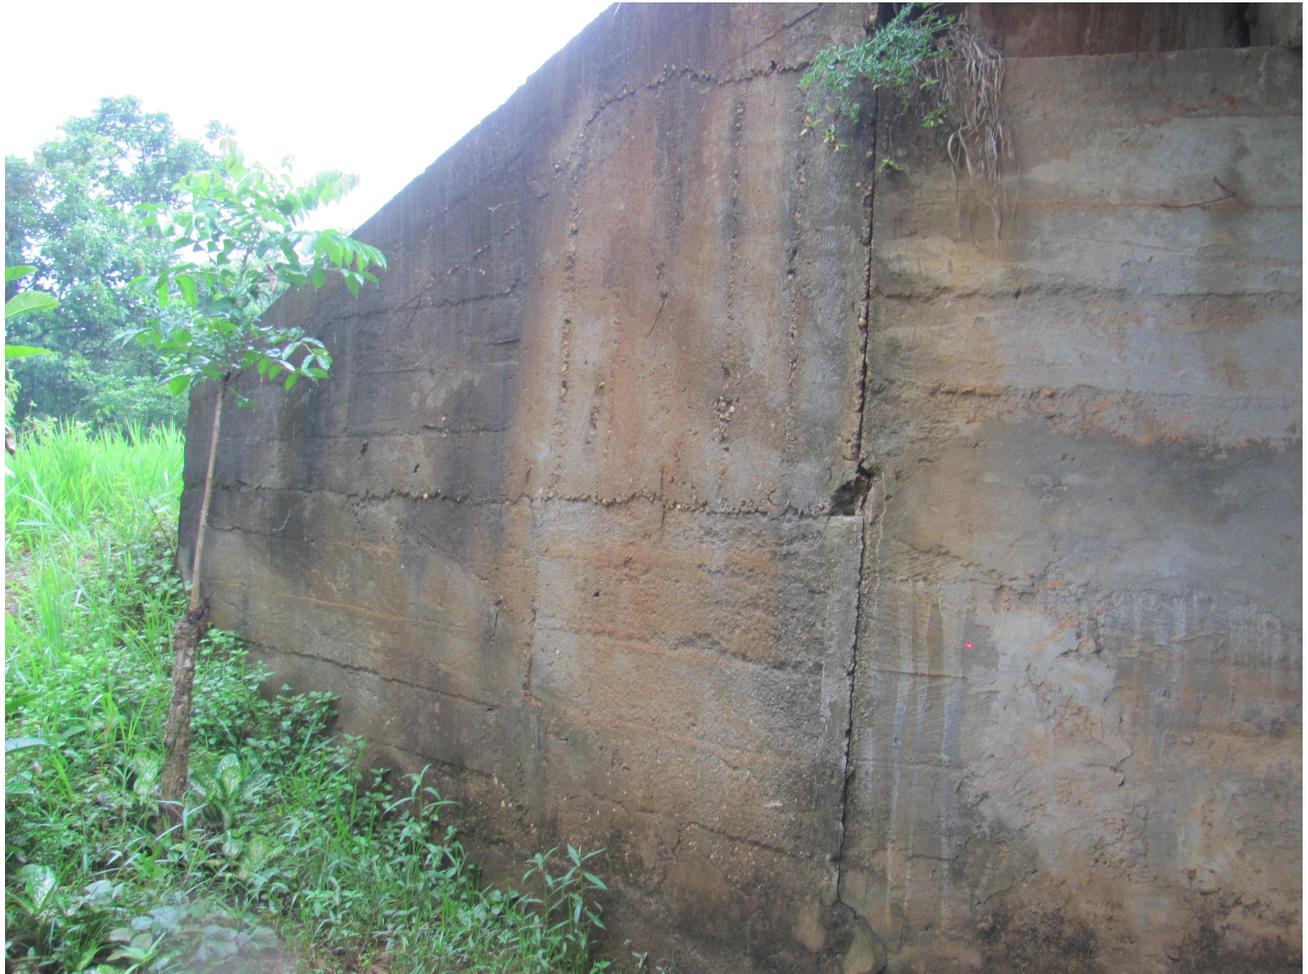
Componente.....: 6 Aletas

Calif./Mantenim....: 3 /

Daño/Observaciones.: Problemas de carbunatación y humedad, requiere que se le realice mantenimiento

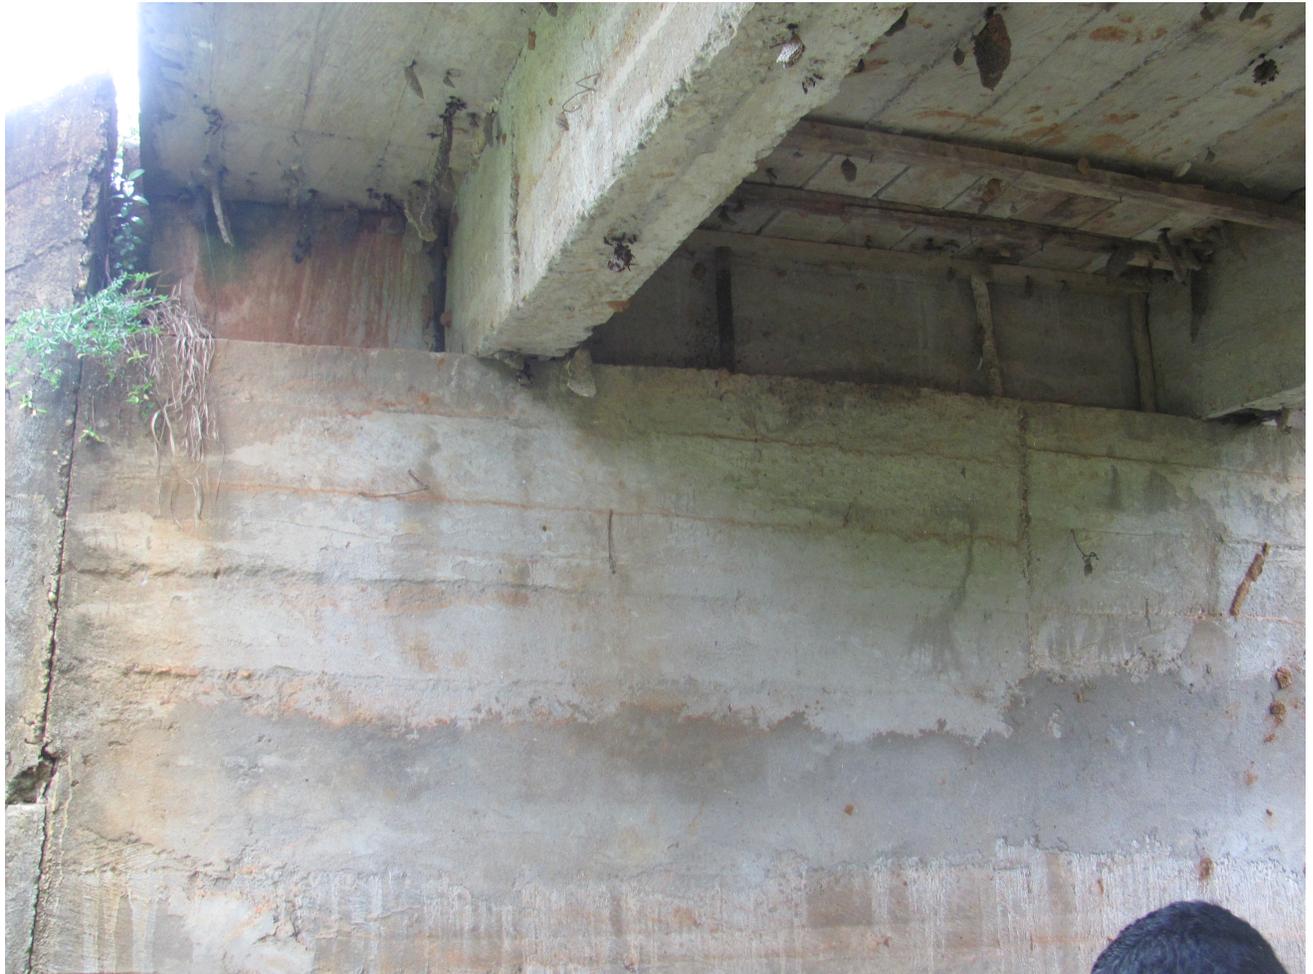
Componente.....: 7 Estribos

Calif./Mantenim....: 2 /

Daño/Observaciones.: Problemas de carbonatación, regular estado.

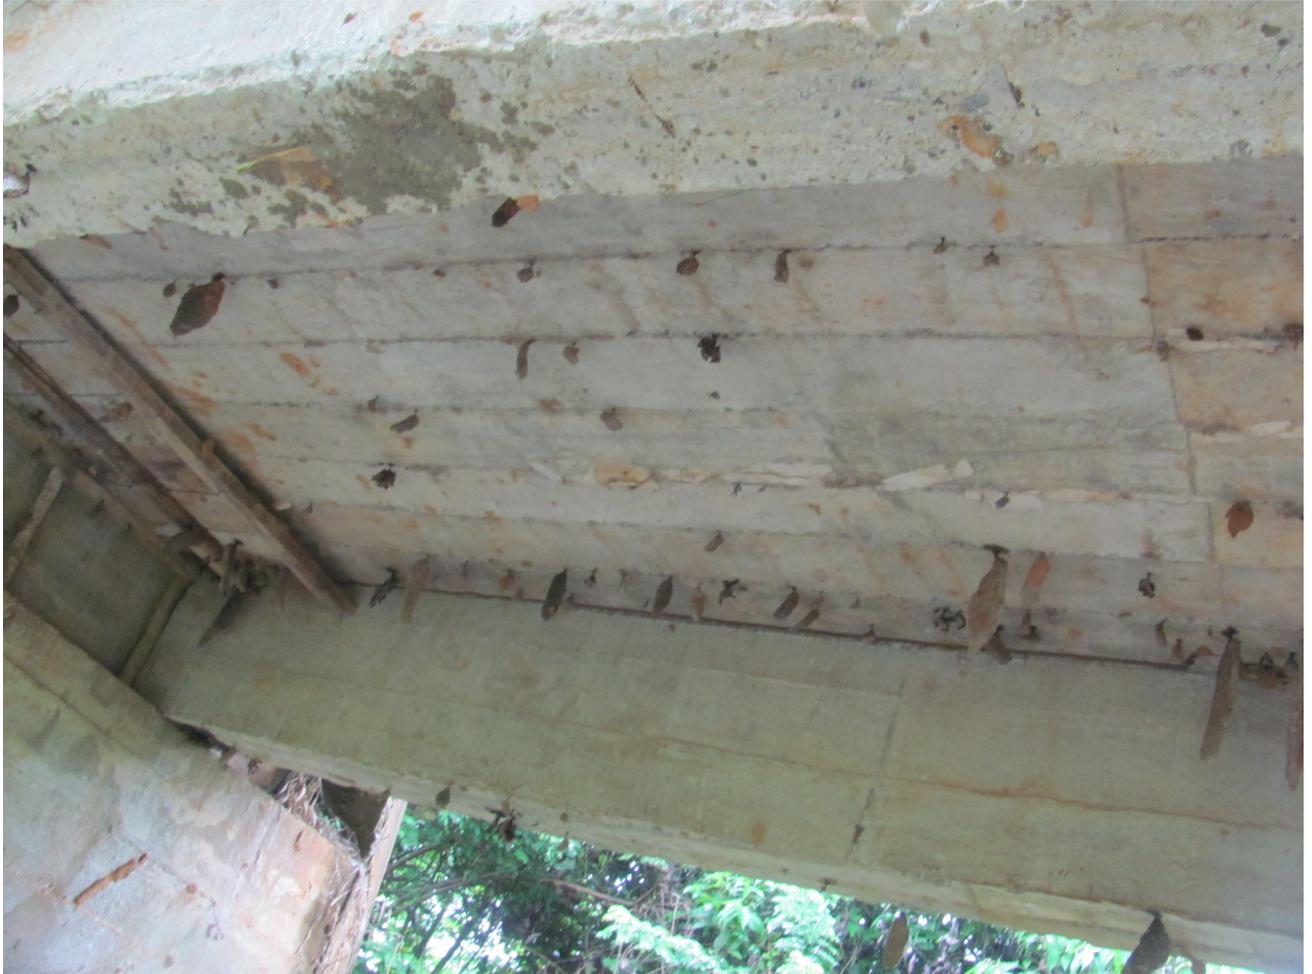
Componente.....: 10 Losa

Calif./Mantenim....: 2 /

Daño/Observaciones.: Se encuentra en regular estado, presenta invasión de hormigueros.

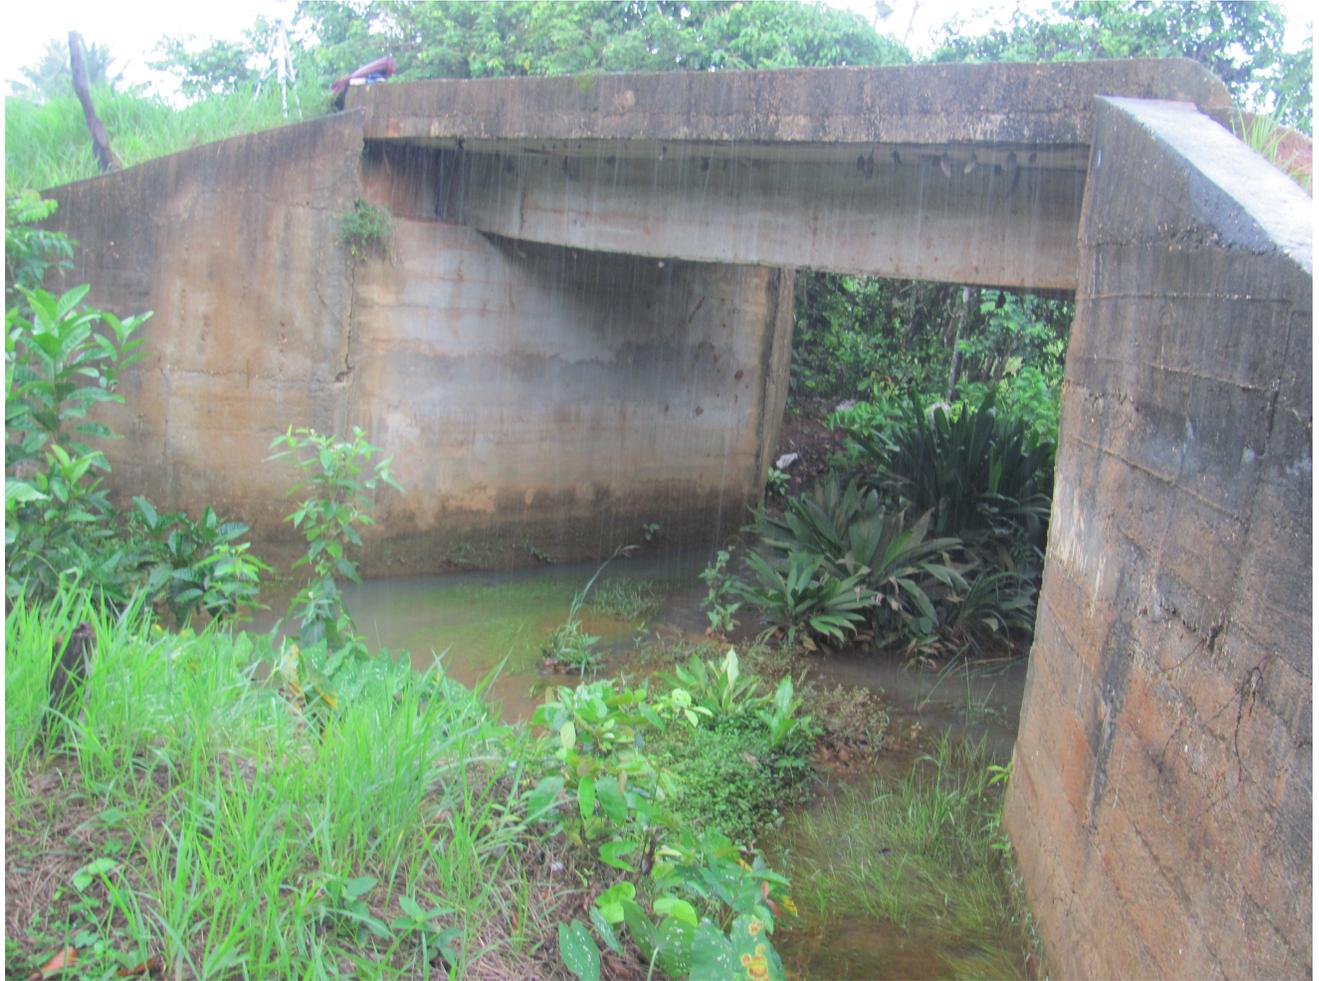
Componente.....: 15 Cauce

Calif./Mantenim....: 2 /

Daño/Observaciones.: Se observa cauce normal pero en temporada de lluvias el caudal aumenta considerablemente.

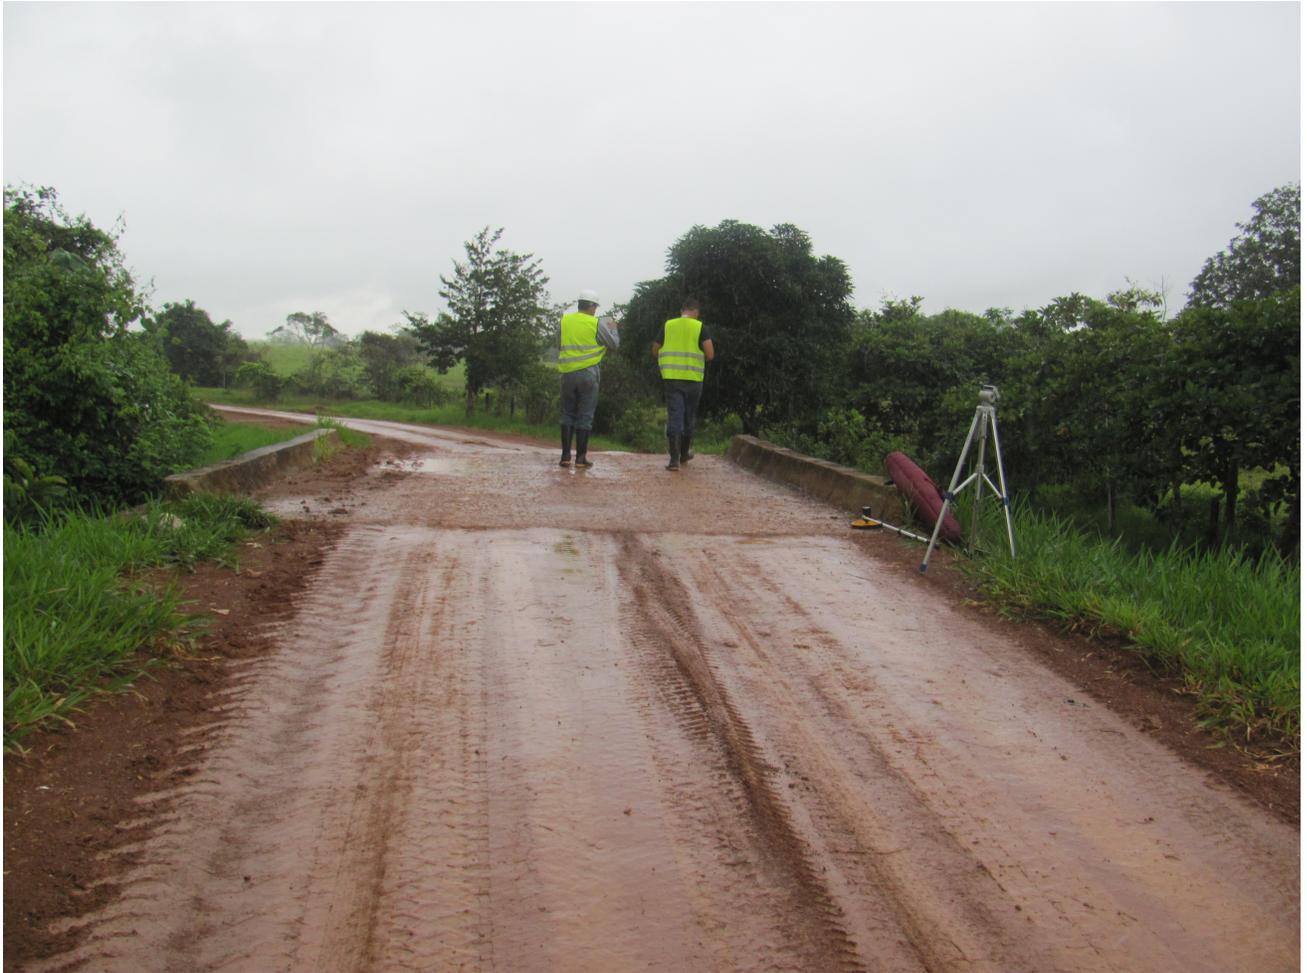
Componente.....: 17 Puente en general

Calif./Mantenim....: 3 /

Daño/Observaciones.: Es de vital importancia realizar mantenimiento pues el puente se encuentra en mal estado.
