SDC/INV	SiPuCol	Fecha	Hoja
	Informe de inspección principal	14/09/12	1
16-7506-004.00 Caño Platanales			
Regional.....: 16 Meta			
Ruta.....: Pto. Leguizamo - La tagua, San José del G.- Pto Gai			
Carretera.....: Calamar - San José del Guaviare			
Lado de la car...: 0			
Abscisa.....: 26+0500			
No del registro..: 1337			
Año de construcción.....: 1989			
Año de la última reconstrucción.....:			
Paso Superior/Inferior.....: S			
Dir. de abs. de la carretera principal.: N			
Requisitos de la inspección.....: 0 Nada			
Recolección de datos : Fecha.....: 2012.04.12			
: Iniciales.....: O.L.V			
Posición geográfica..:			
Latitud: 2 gra 10,79 min N Longitud: 72 gra 38,78 min O Altitud: 209 m			
Geometría: Número de luces.....: 1			
Longitud de la luz menor (m): 15,00			
Longitud de la luz mayor (m): 15,00			
Longitud total (m): 15,00			
Ancho del tablero..... (m): 4,70			
Ancho del separador..... (m): 0,00			
Ancho del andén izquierdo (m): 0,00

Resumen cronológico:	Fecha	Actividades
	1996.07.11	Inspección principal
	2002.06.27	Inspección principal
	2006.12.18	Inspección principal
	2012.04.12	Inspección principal

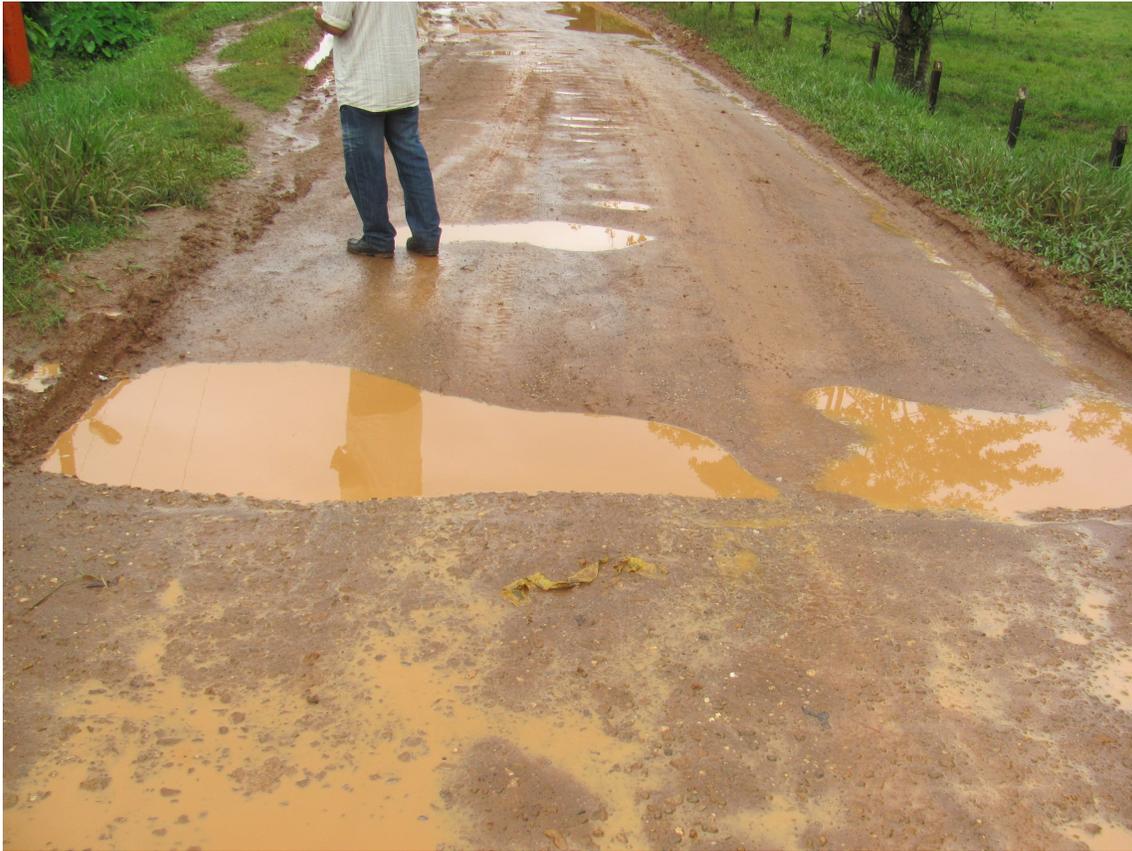
Componente.....: 1 Superficie del puente

Calif./Mantenim.....: 2 / -

Daño/Observaciones.: la Superficie de la losa de concreto hidráulico presenta desgaste y agregado expuesto. Colocar carpeta de rodadura. Instalar losas de acceso para evitar asentamientos en los accesos Z en m2.

Tipo de daño.....: Otro

Reparaciones.....: A Cambio del pavimento asfáltico

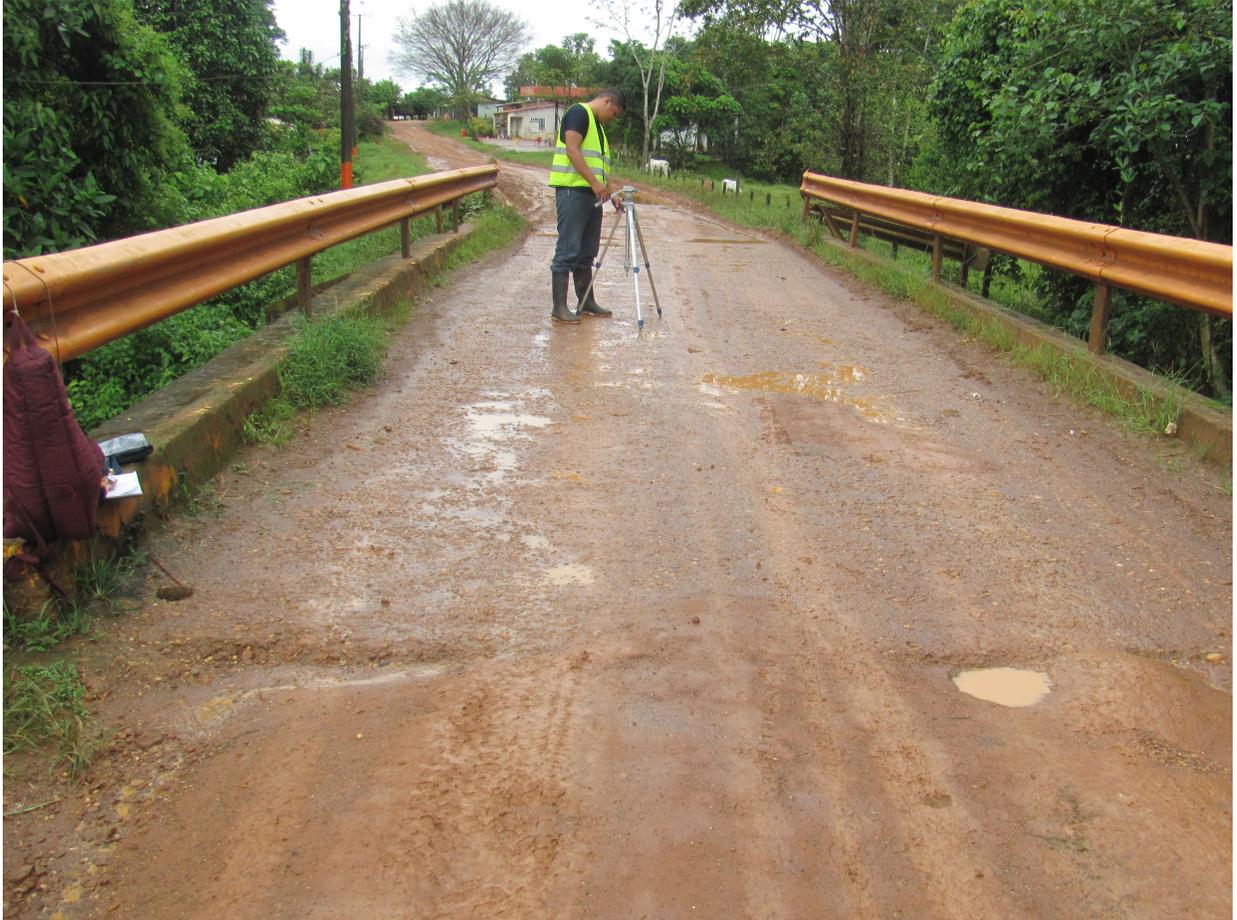
Componente.....: 2 Juntas de expansión

Calif./Mantenim....: 2 / -

Daño/Observaciones.: No existe dispositivo de junta, se recomienda colocar junta de bloque de neopreno una vez colocada la carpeta de rodadura y las losas de aproximación.

Reparaciones.....: Infiltración

Tipo de daño.....: Z (m): Instalación de junta de bloque de neopreno.

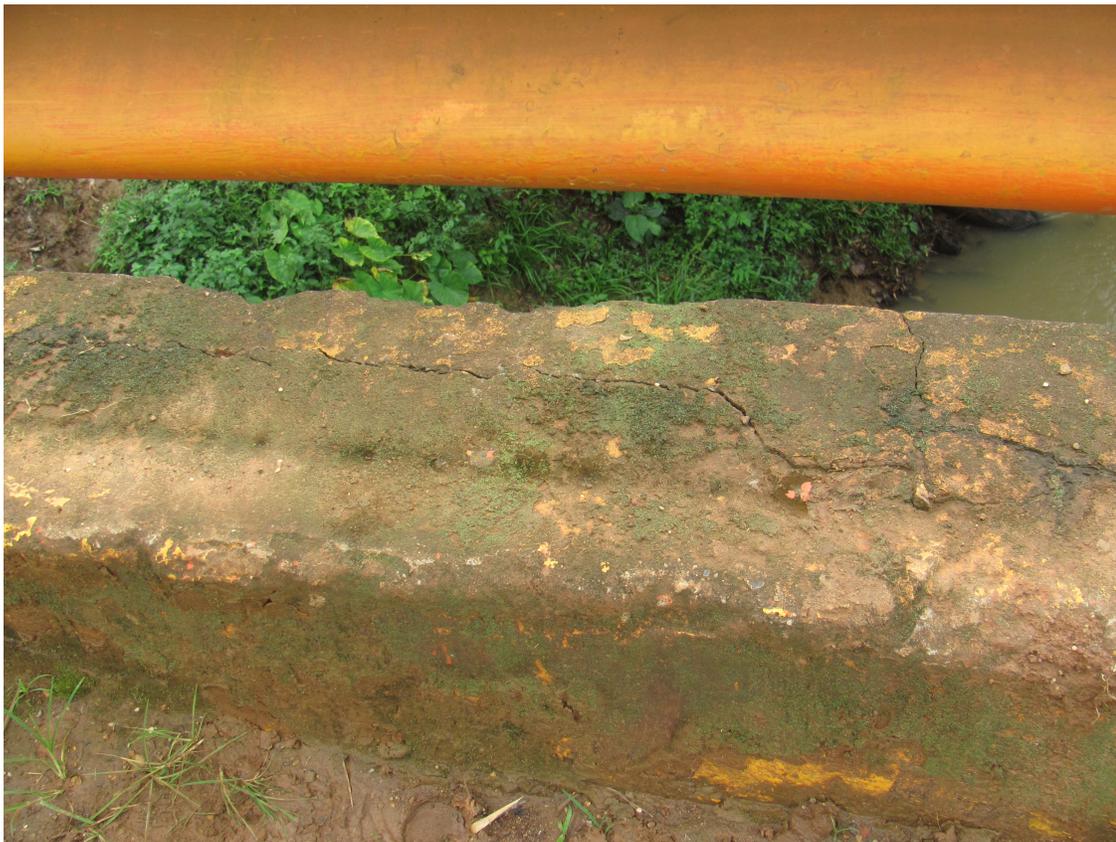
Componente.....: 3 Andenes/Bordillos

Calif./Mantenim....: 2 / -

Daño/Observaciones.: En regular estado.

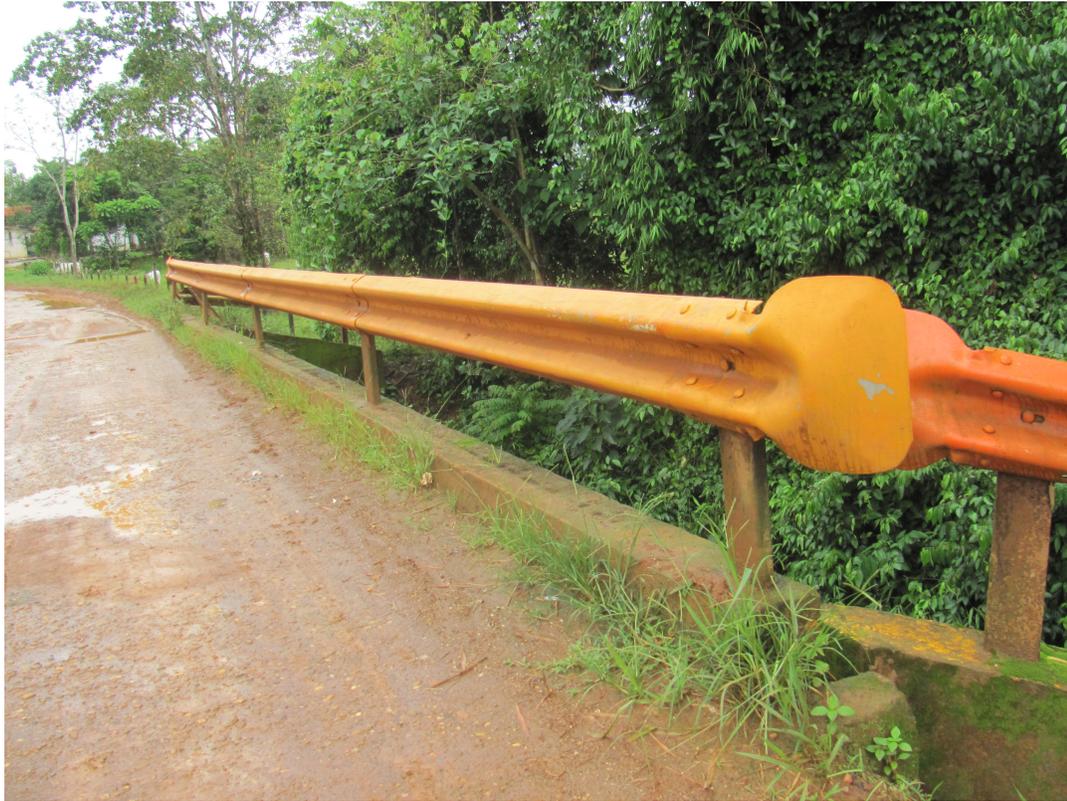
Componente.....: 4 Barandas

Calif./Mantenim....: 2 / -

Daño/Observaciones.: El puente tiene como barandas defensas metálicas y algunas de sus pilastras están partidas por el empotramiento. Se recomienda reemplazarlas por barandas vehiculares metálicas.

Z (m): Instalación de baranda vehicular metálica.

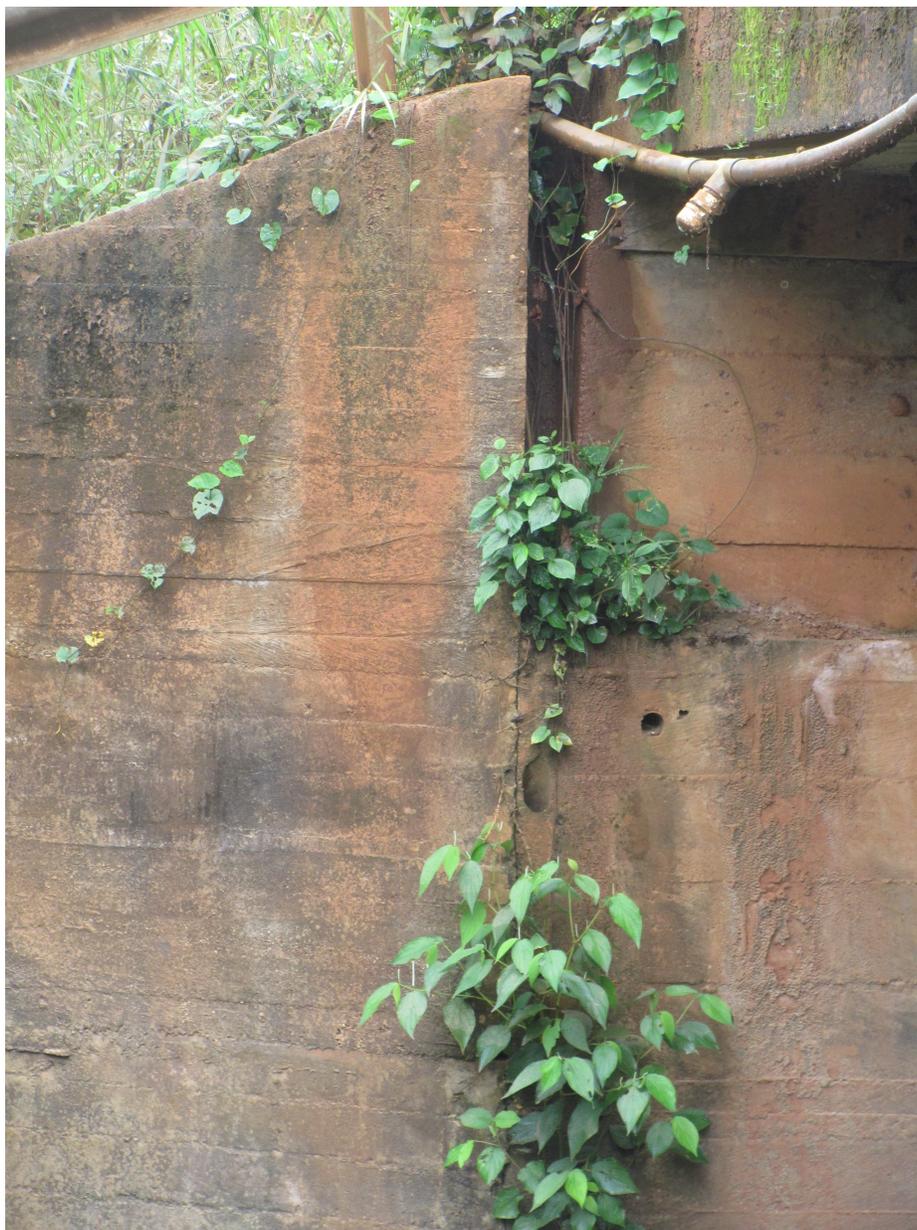
Componente.....: 6 Aletas

Calif./Mantenim....: 3 / -

Daño/Observaciones.: La aleta #3 presenta 8 cms de desplazamiento en su altura debido al empuje del terraplén. Las aletas presentan vegetación y suciedad en sus caras. se recomienda hacer seguimiento al desplazamiento.

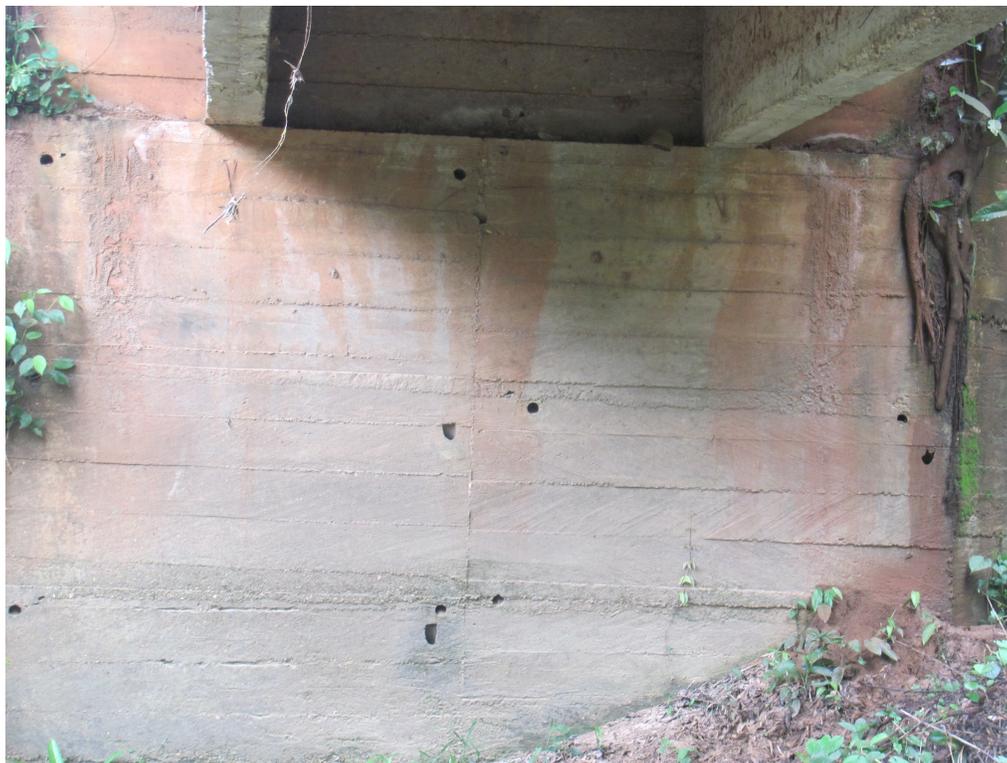
Componente.....: 7 Estribos

Calif./Mantenim....: 2 / -

Daño/Observaciones.: Infiltración por las juntas, se solucionará instalando las juntas.

Tipo de daño.....: Infiltración

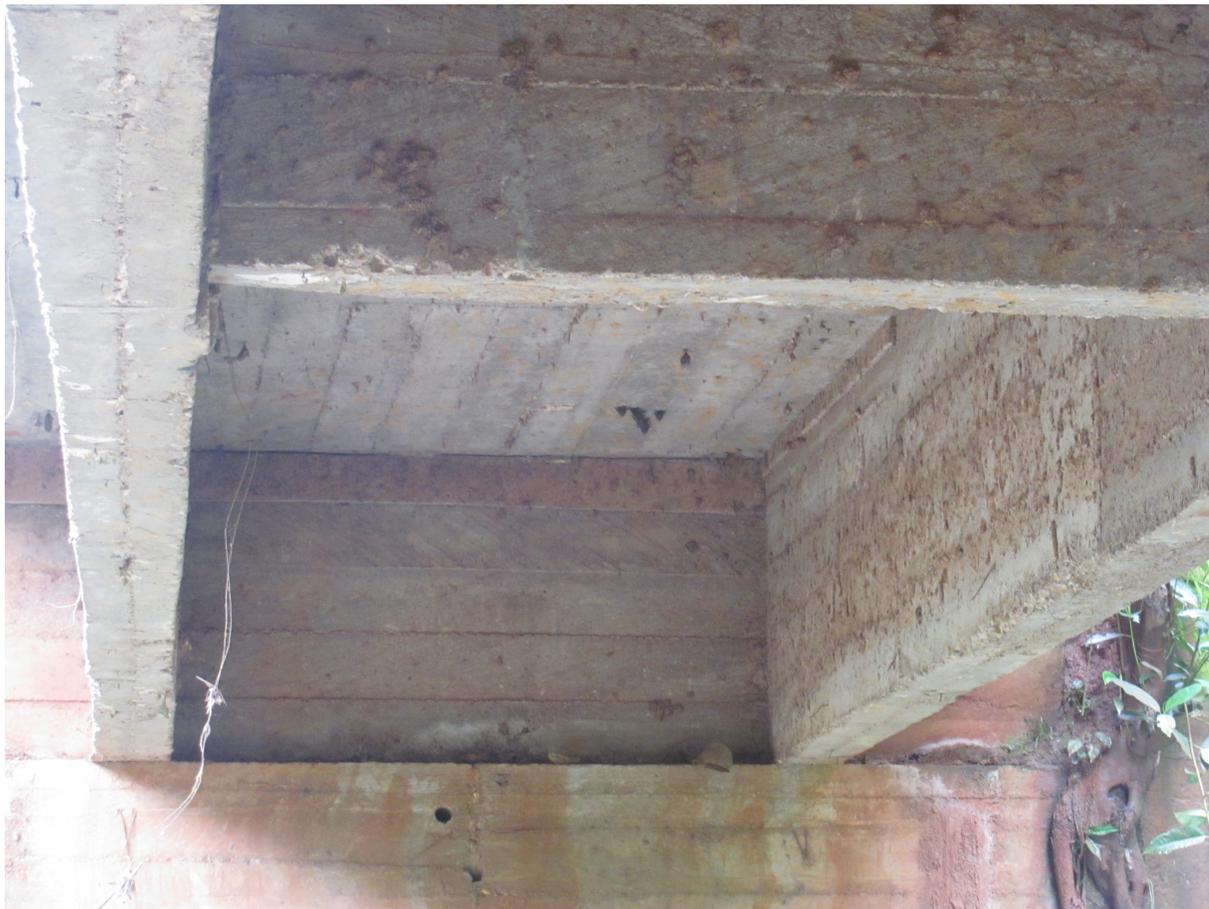
Componente.....: 10 Losa

Calif./Mantenim.....: 2 / -

Daño/Observaciones.: Los voladizos presentan manchas y vegetación
alrededor de los drenes por ausencia de tuberías de
alargue.

Tipo de daño.....: Infiltración

Reparaciones.....: E Reparación de drenes
