SDC/INV	SiPuCol	Fecha	Hoja
	Informe de inspección principal	14/09/12	1
16-7506-005.00 Potosí			
Regional.....: 16 Meta			
Ruta.....: Pto. Leguizamo - La tagua, San José del G.- Pto Gai			
Carretera.....: Calamar - San José del Guaviare			
Lado de la car...: 0			
Abscisa.....: 29+0980			
No del registro...: 1338			
Año de construcción.....:			
Año de la última reconstrucción.....:			
Paso Superior/Inferior.....: S			
Dir. de abs. de la carretera principal.: N			
Requisitos de la inspección.....: 0 Nada			
Recolección de datos : Fecha.....: 2012.05.16			
: Iniciales.....: O.L.V			
Posición geográfica...:			
Latitud: 2 gra 12,18 min N Longitud: 72 gra 38,14 min O Altitud: 210 m			
Geometría: Número de luces.....: 1			
Longitud de la luz menor (m): 21,20			
Longitud de la luz mayor (m): 21,20			
Longitud total (m): 21,20			
Ancho del tablero..... (m): 4,60			
Ancho del separador..... (m): 0,00			
Ancho del andén izquierdo (m): 0,00

SDC/INV	SiPuCol	Fecha	Hoja
	Informe de inspección principal	14/09/12	2
16-7506-005.00 Potosí			
Subestructura:			
Estribos.: Tipo.....	11	Con aletas separados	
Material.....	20	Concreto ciclópeo	
Tipo de cimentación.....	10	Cimentación superficial	
Pilas...

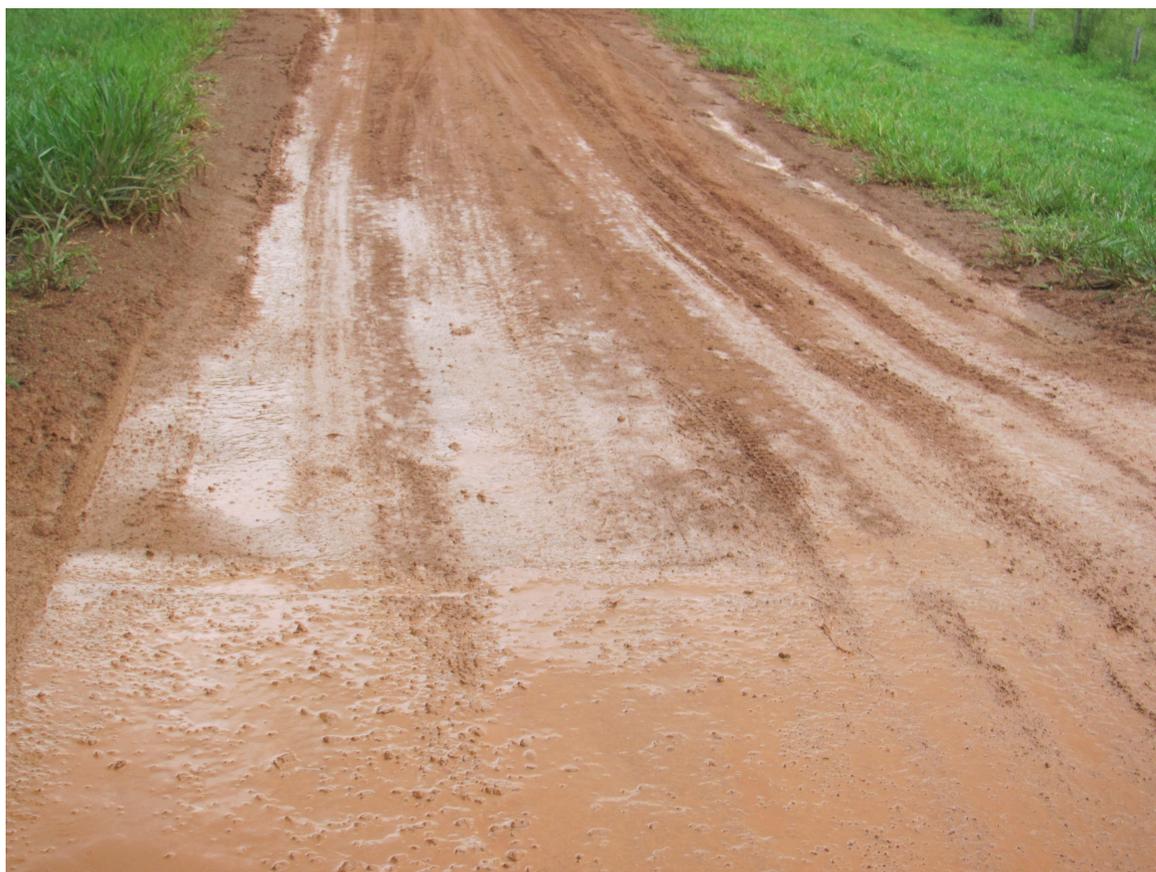
Componente.....: 1 Superficie del puente
 Calif./Mantenim....: 3 / -
 Daño/Observaciones.: Losa como superficie de rodadura con agregado expuesto. Colocar carpeta de rodadura. Instalar losas de acceso para evitar asentamientos en los accesos Z en m2.
 Tipo de daño.....: Descomposición
 Reparaciones.....: A Cambio del pavimento asfáltico
 Z Otra

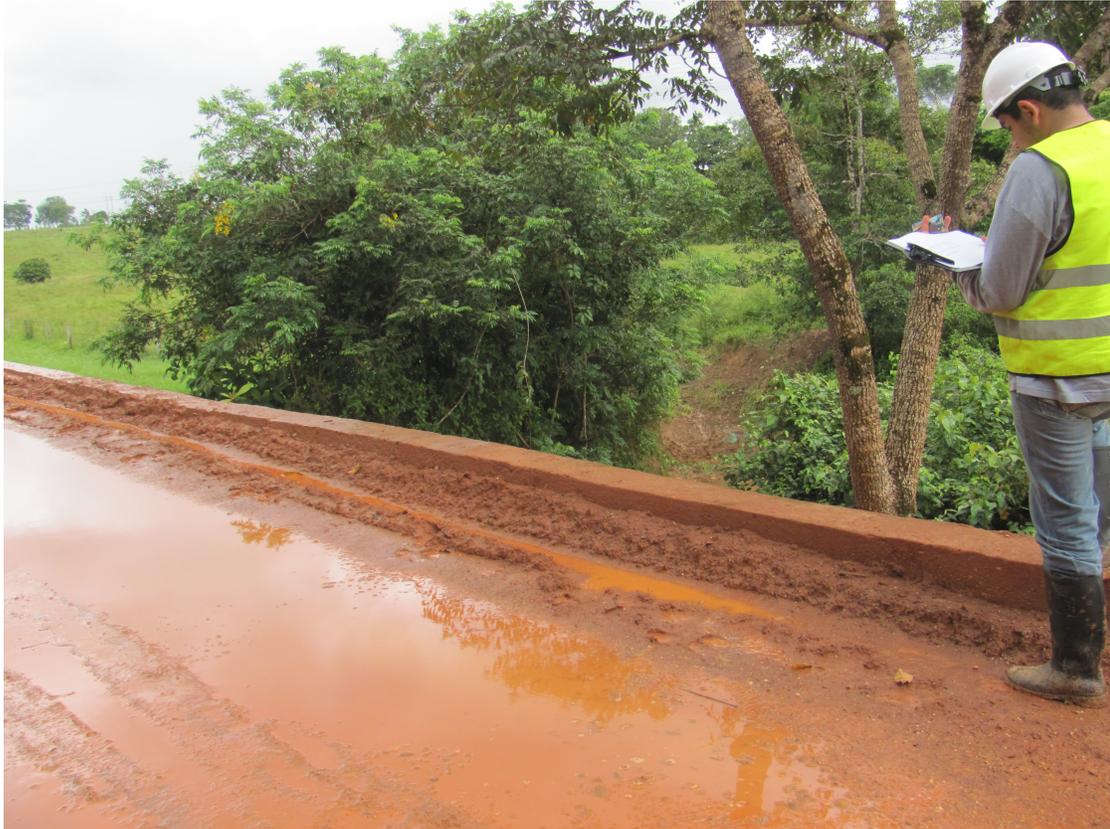
Componente.....: 3 Andenes/Bordillos
Calif./Mantenim.....: 2 / -
Daño/Observaciones.: Se presentan en buen estado.

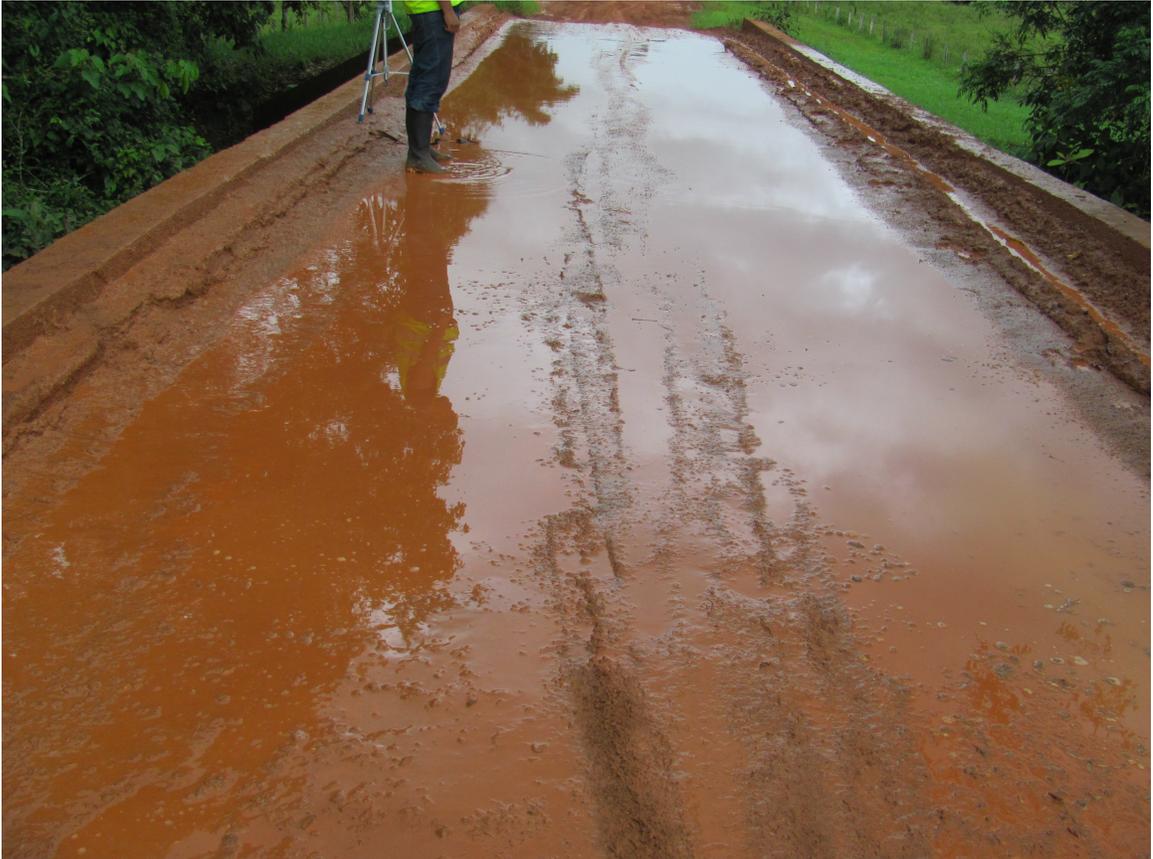
Componente.....: 4 Barandas

Calif./Mantenim....: 2 / -

Daño/Observaciones.: Puente sin barandas. Se deben colocar barandas vehiculares metálicas. Z (m): Instalación de baranda vehicular metálica.

Tipo de daño.....: No registrado

Reparaciones.....: Z Otra

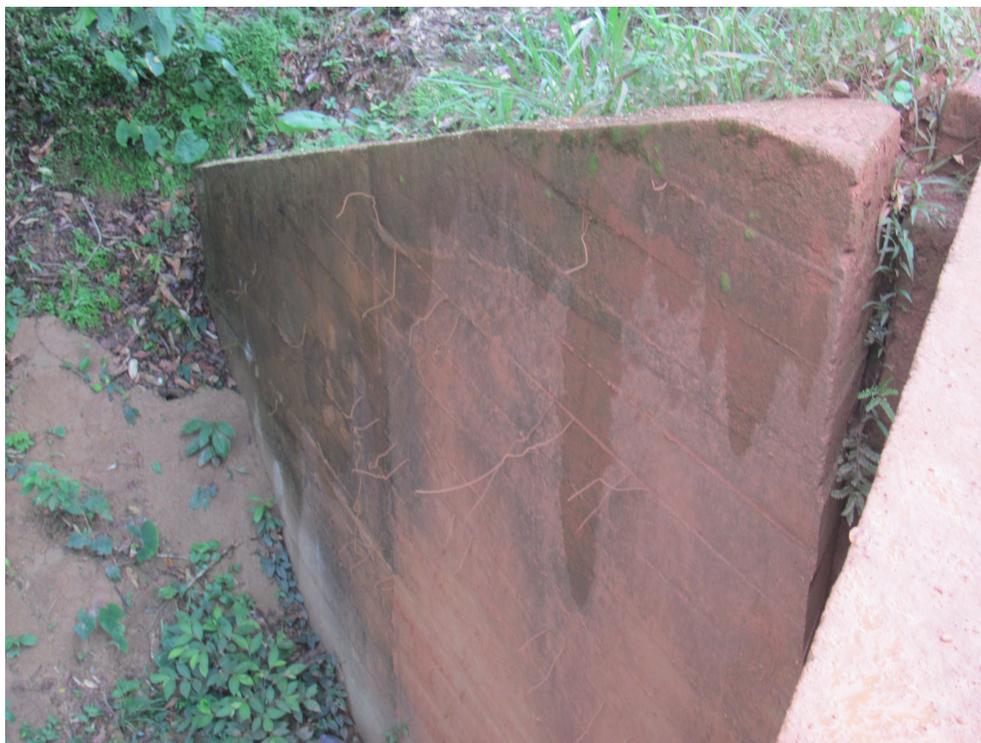
Componente.....: 7 Estribos

Calif./Mantenim....: 2 / -

Daño/Observaciones.: Presentan manchas de humedad debida a la
infiltración proveniente de las juntas de expansión
del puente

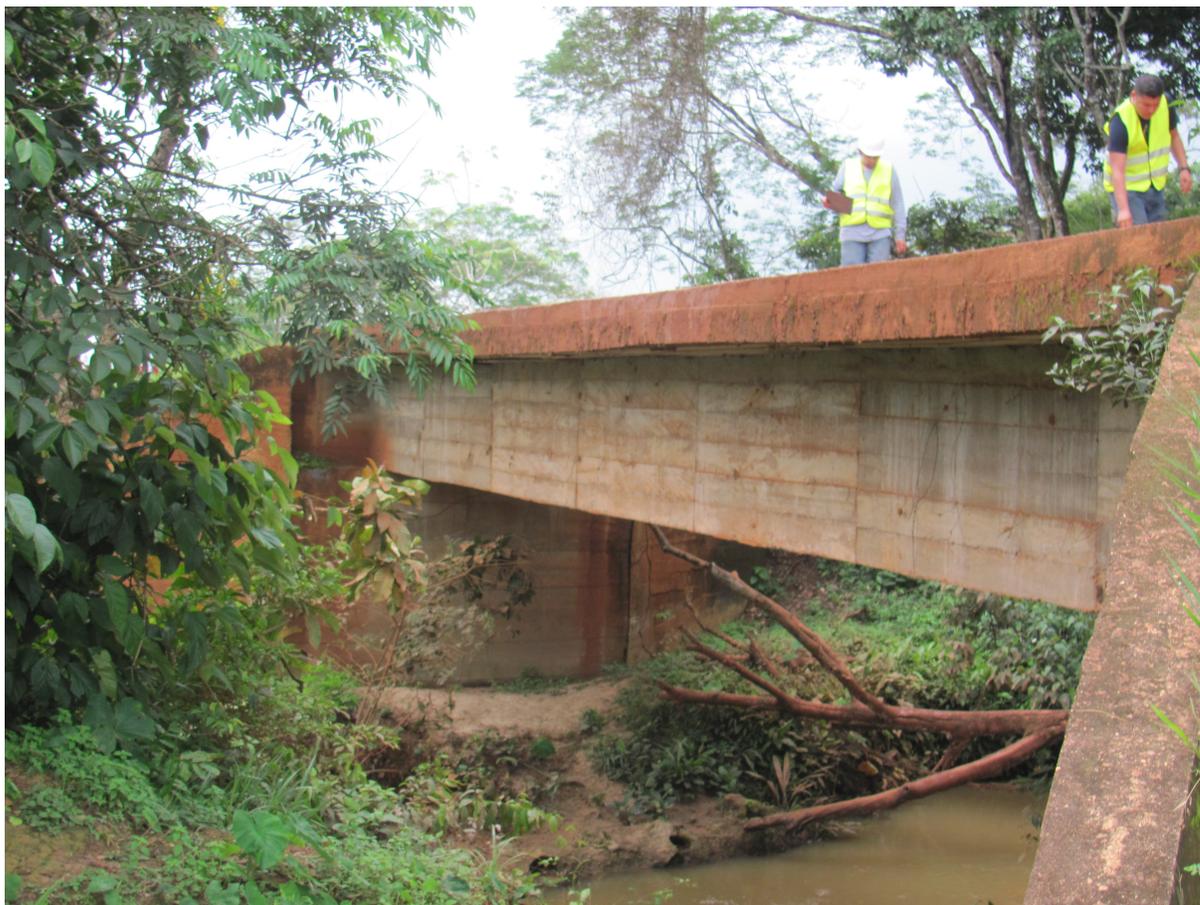
Componente.....: 17 Puente en general

Calif./Mantenim.....: 3 / -

Daño/Observaciones.: El puente requiere de trabajos de mejoramiento.
Se anexa informe de Geotecnia # 4
