SDC/INV	SiPuCol	Fecha	Hoja
	Informe de inspección principal	14/09/12	1
16-7506-006.00 Caño Raya			
Regional.....: 16 Meta			
Ruta.....: Pto. Leguizamo - La tagua, San José del G.- Pto Gai			
Carretera.....: Calamar - San José del Guaviare			
Lado de la car...: 0			
Abscisa.....: 33+0700			
No del registro..: 1339			
Año de construcción.....:			
Año de la última reconstrucción.....:			
Paso Superior/Inferior.....: S			
Dir. de abs. de la carretera principal.: N			
Requisitos de la inspección.....: 0 Nada			
Recolección de datos : Fecha.....: 2012.05.17			
: Iniciales.....: O.L.V			
Posición geográfica..:			
Latitud: 2 gra 14,06 min N Longitud: 72 gra 38,49 min O Altitud: 213 m			
Geometría: Número de luces.....: 1			
Longitud de la luz menor (m): 14,50			
Longitud de la luz mayor (m): 14,50			
Longitud total (m): 14,50			
Ancho del tablero..... (m): 4,60			
Ancho del separador..... (m): 0,00			
Ancho del andén izquierdo (m): 0,00

16-7506-006.00 Caño Raya

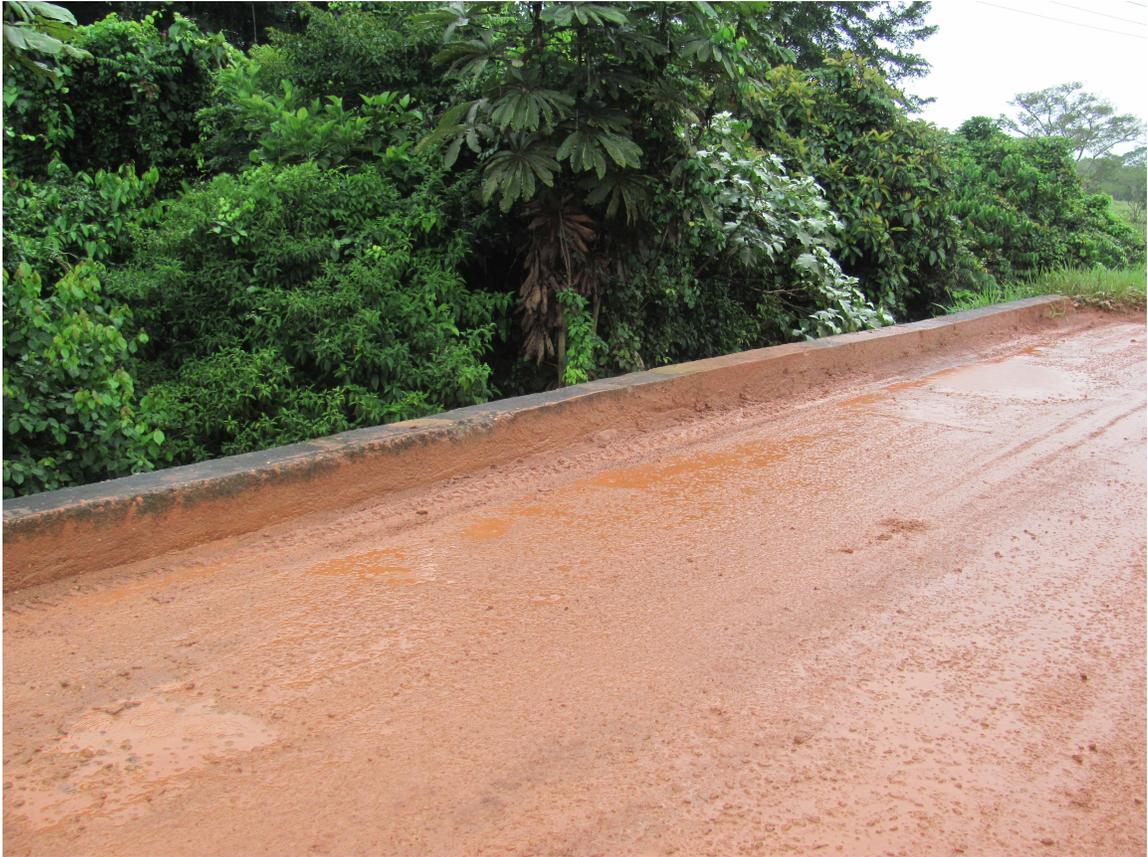
Componente.....: 1 Superficie del puente
 Calif./Mantenim....: 3 / -
 Daño/Observaciones.: Losa como superficie de rodadura con agregado expuesto y pérdida de agregado. Colocar carpeta de rodadura. Instalar losas de acceso para evitar asentamientos en los accesos Z en m2.
 Tipo de daño.....: Descomposición
 Reparaciones.....: A Cambio del pavimento asfáltico
 Z Otra

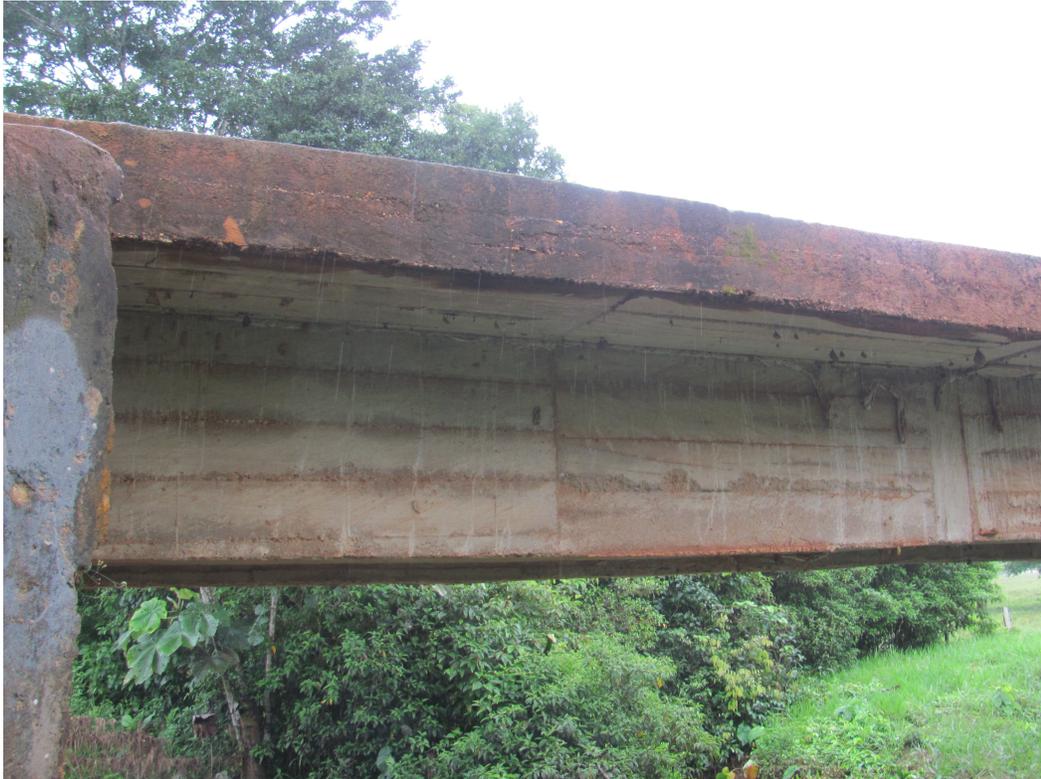
Componente.....: 3 Andenes/Bordillos
Calif./Mantenim....: 2 / -
Daño/Observaciones.: Se encuentran en regular estado.

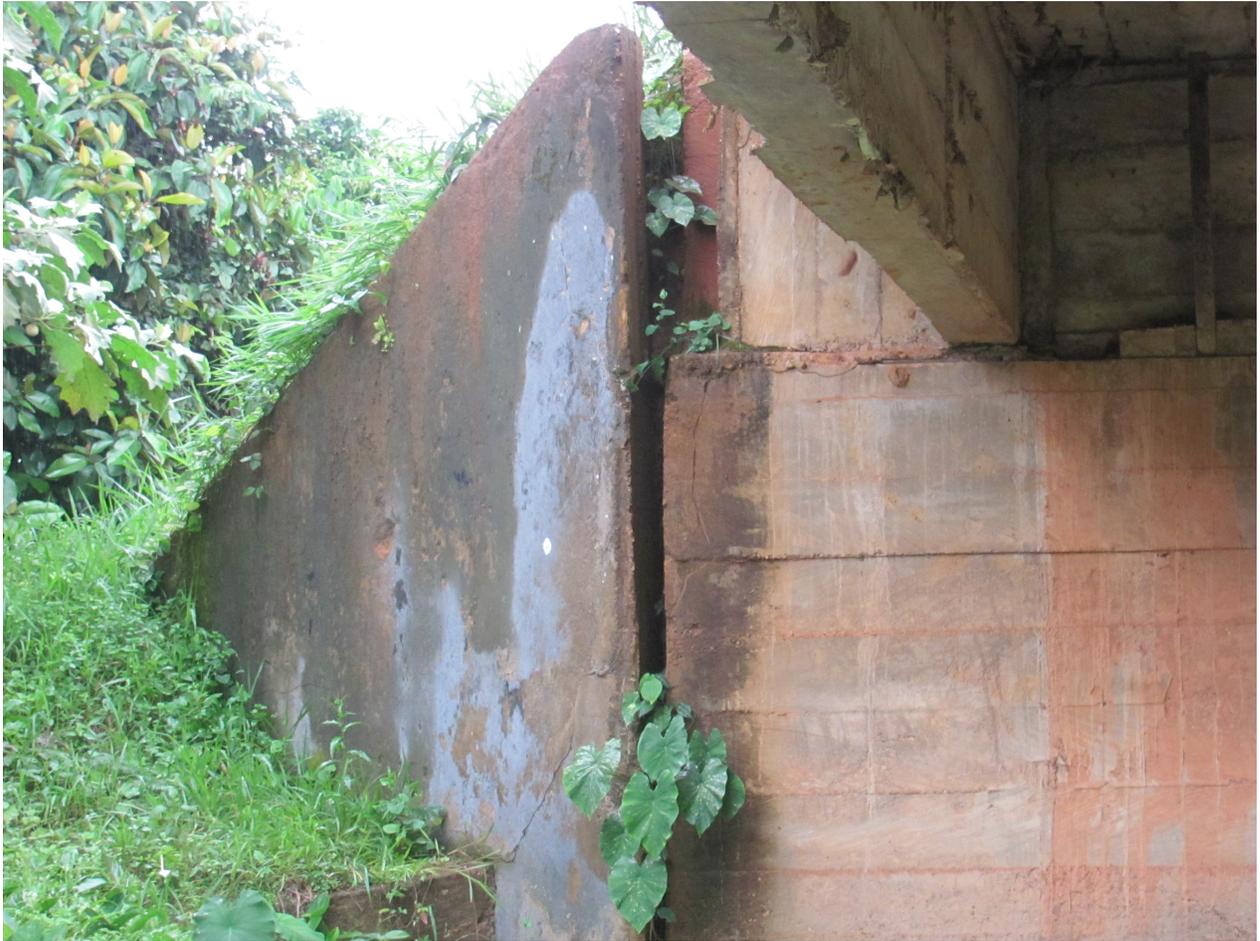
Componente.....: 6 Aletas

SDC/INV		SiPuCol			Fecha			Hoja
		Informe de inspección principal			14/09/12			5
16-7506-006.00 Caño Raya								
Número de componente Trabajo - Descripción del daño Tipo de daño	Califi	Maniten	InsEsp	Obras de reparación				Fotos
				T P	Can ti	Año	Costo	
6 Aletas D:Cambio de la estructura - La aleta #2 se ha desplazado debido al empuje del terraplén 12 cms hacia la derecha y 15 hacia adelante, y las aletas #1 y #3 se han desplazado 7 cm hacia adelante Asentamiento / Movimiento	3	-		D	40	2016		1
7 Estribos - El estribo presenta problemas de carbonatación.	2	-						1
8 Pilas	-							
9 Apoyos - Se observó fisuramiento del estribo en el apoyo #2 del estribo #2	2	-						
10 Losa E:Reparación de drenes - Alargar los drenes de la losa. Infiltración	2	-		E	8	2016		1
11 Vigas/Largueros/Diafragmas - Las vigas presentan fisuras de cortante de espesor máximo de 0.1 mm cerca de los apoyos Daño estr.(sobrecar./dis.insu)	2	-

Calif./Mantenim....: 3 / -

Daño/Observaciones.: La aleta #2 se ha desplazado debido al empuje del terraplén 12 cms hacia la derecha y 15 hacia adelante, y las aletas #1 y #3 se han desplazado 7 cm hacia adelante

Tipo de daño.....: Asentamiento / Movimiento

Reparaciones.....: D Cambio de la estructura

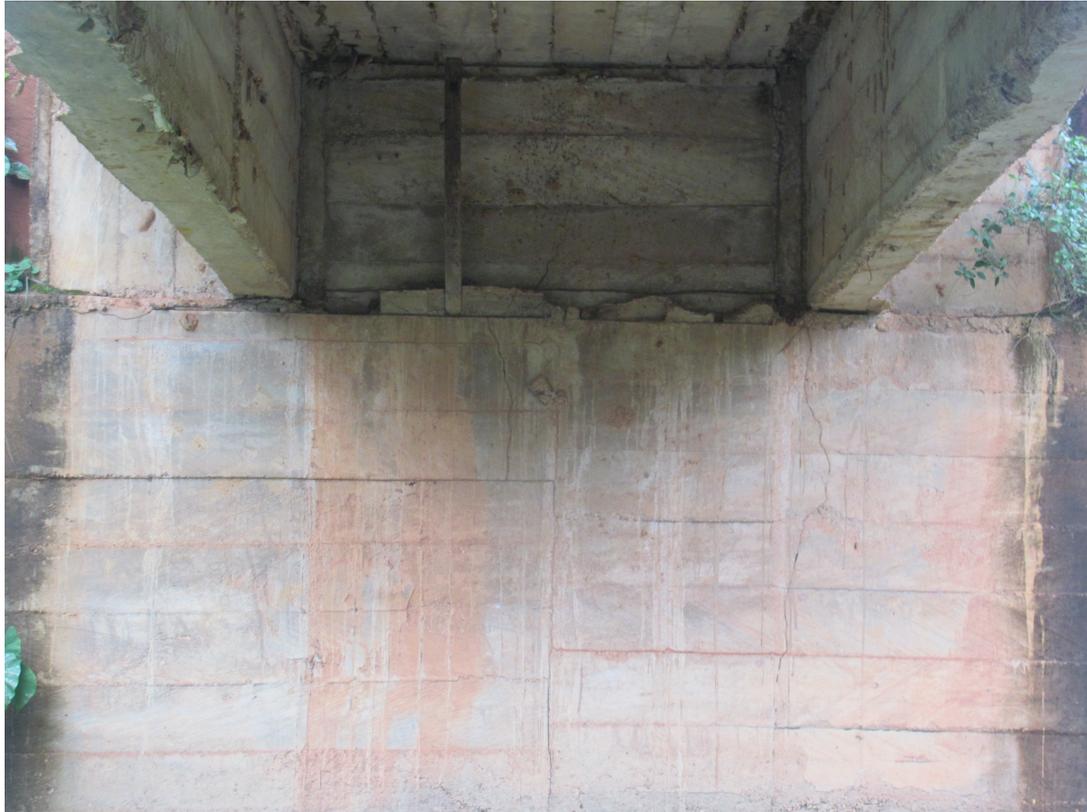
Componente.....: 7 Estribos

Calif./Mantenim....: 2 / -

Daño/Observaciones.: El estribo presenta problemas de carbonatación.

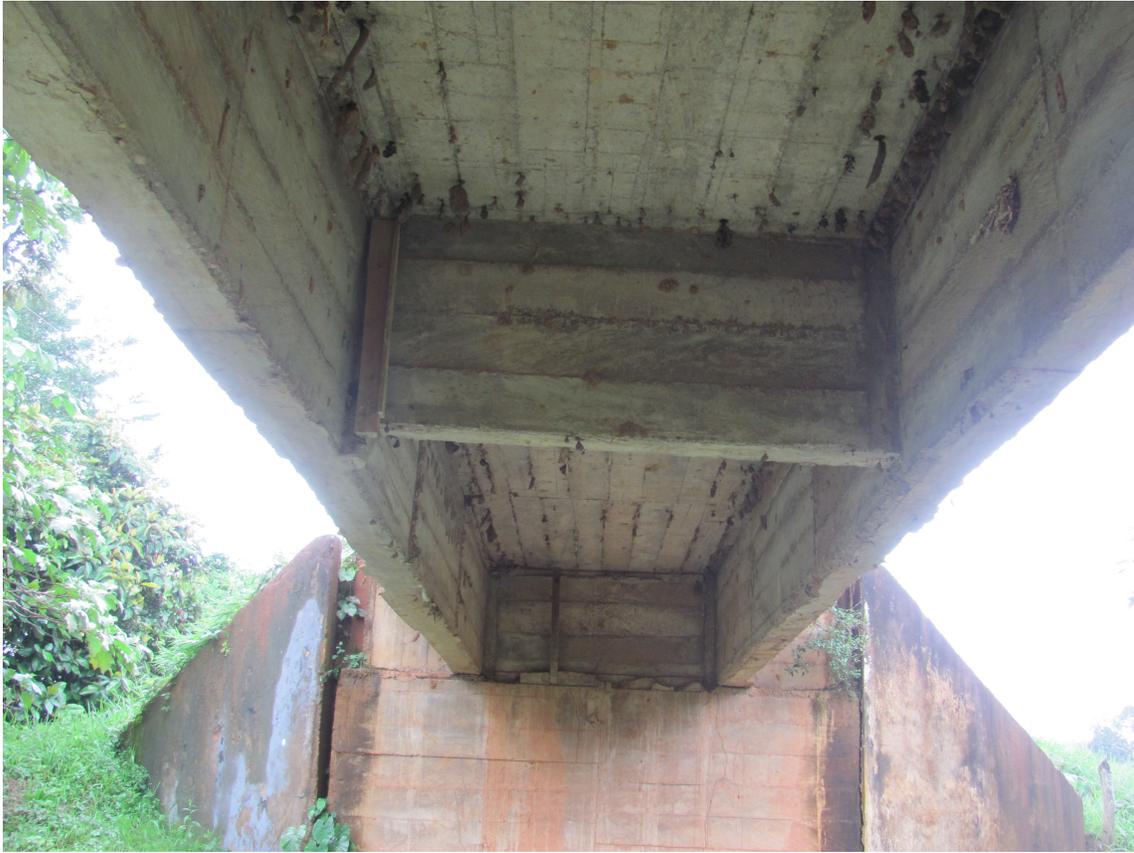
Componente.....: 10 Losa

Calif./Mantenim....: 2 / -

Tipo de daño.....: Infiltración

Daño/Observaciones.: Alargar los drenes de la losa.

Reparaciones.....: E Reparación de drenes

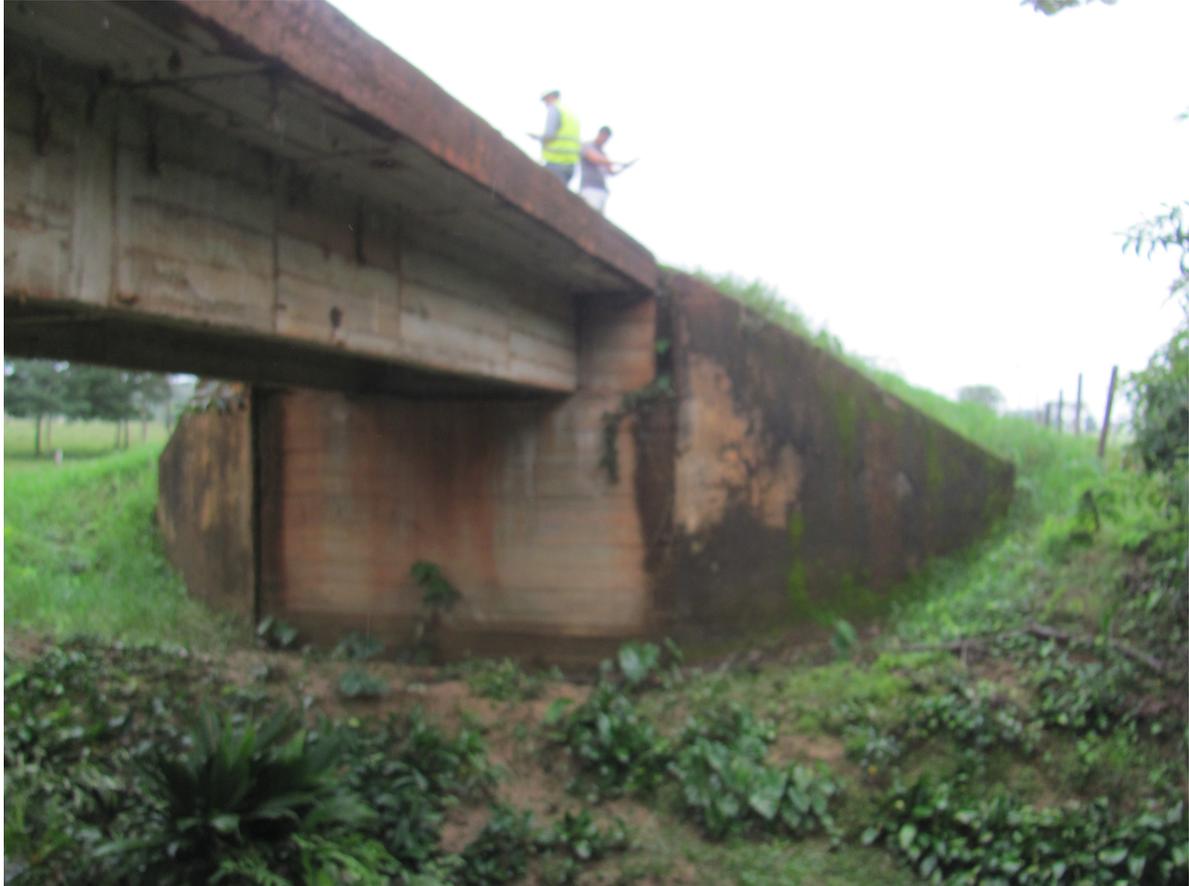
Componente.....: 15 Cauce

Calif./Mantenim....: 1 / -

Daño/Observaciones.: Se observó muerto de concreto utilizado en la construcción del puente.
Se anexa informe de Geología # 3
Se anexa informe Hidráulico # 2

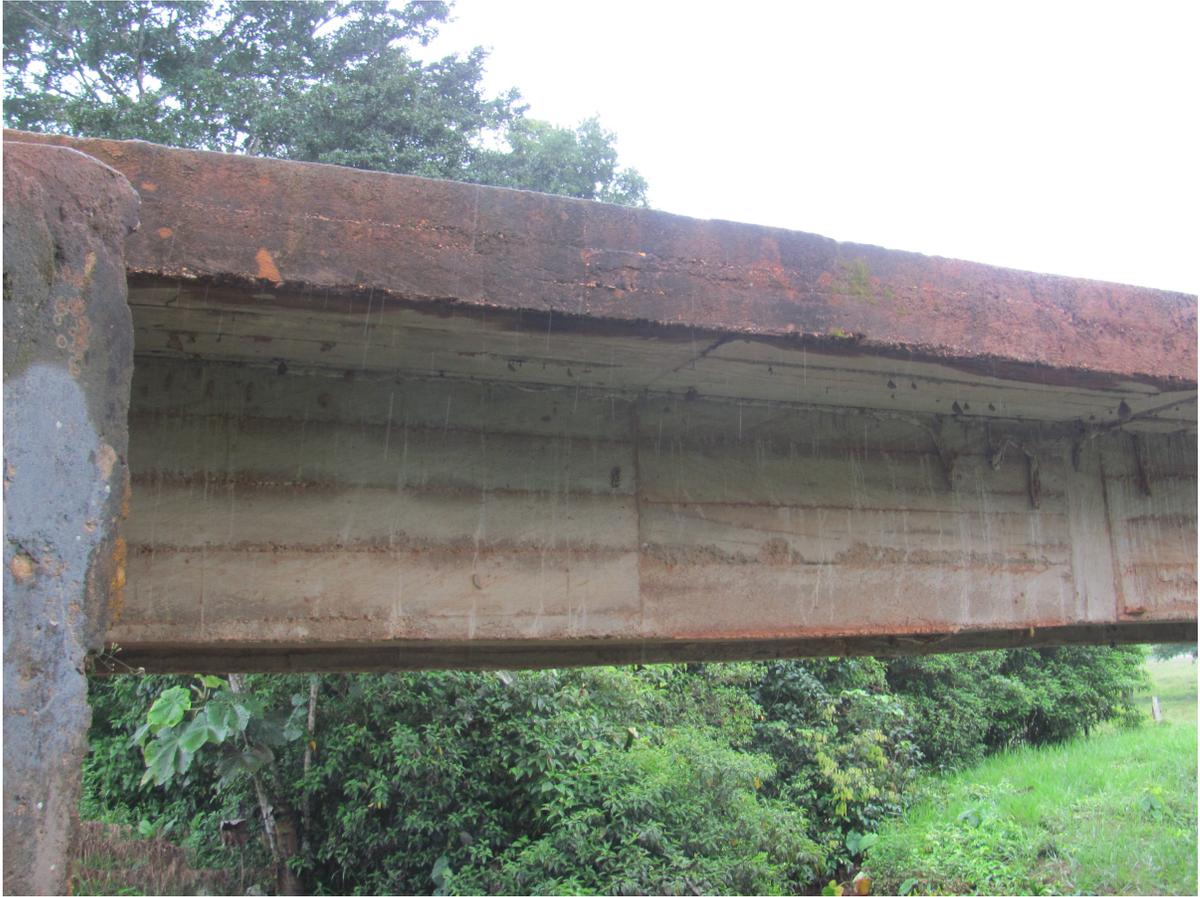
Componente.....: 17 Puente en general
Calif./Mantenim....: 3 / -
Daño/Observaciones.: Puente en regular estado.
Se anexa informe de Geotecnia # 4
