SDC/INV	SiPuCol	Fecha	Hoja
	Informe de inspección principal	17/09/12	1
16-7506-007.00 Caño Choapo			
Regional.....: 16 Meta			
Ruta.....: Pto. Leguizamo - La tagua, San José del G.- Pto Gai			
Carretera.....: Calamar - San José del Guaviare			
Lado de la car...: 0			
Abscisa.....: 36+0150			
No del registro...: 1340			
Año de construcción.....:			
Año de la última reconstrucción.....:			
Paso Superior/Inferior.....: S			
Dir. de abs. de la carretera principal.: N			
Requisitos de la inspección.....: 0 Nada			
Recolección de datos : Fecha.....: 2012.05.17			
: Iniciales.....: O.L.V			
Posición geográfica...:			
Latitud: 2 gra 15,22 min N Longitud: 72 gra 38,45 min O Altitud: 212 m			
Geometría: Número de luces.....: 1			
Longitud de la luz menor (m): 10,60			
Longitud de la luz mayor (m): 10,60			
Longitud total ..... (m): 10,60			
Ancho del tablero..... (m): 4,60			
Ancho del separador..... (m): 0,00			
Ancho del andén izquierdo (m): 0,00

Resumen cronológico:	Fecha	Actividades
	1996.07.11	Inspección principal
	2002.06.27	Inspección principal
	2006.12.18	Inspección principal
	2012.05.17	Inspección principal

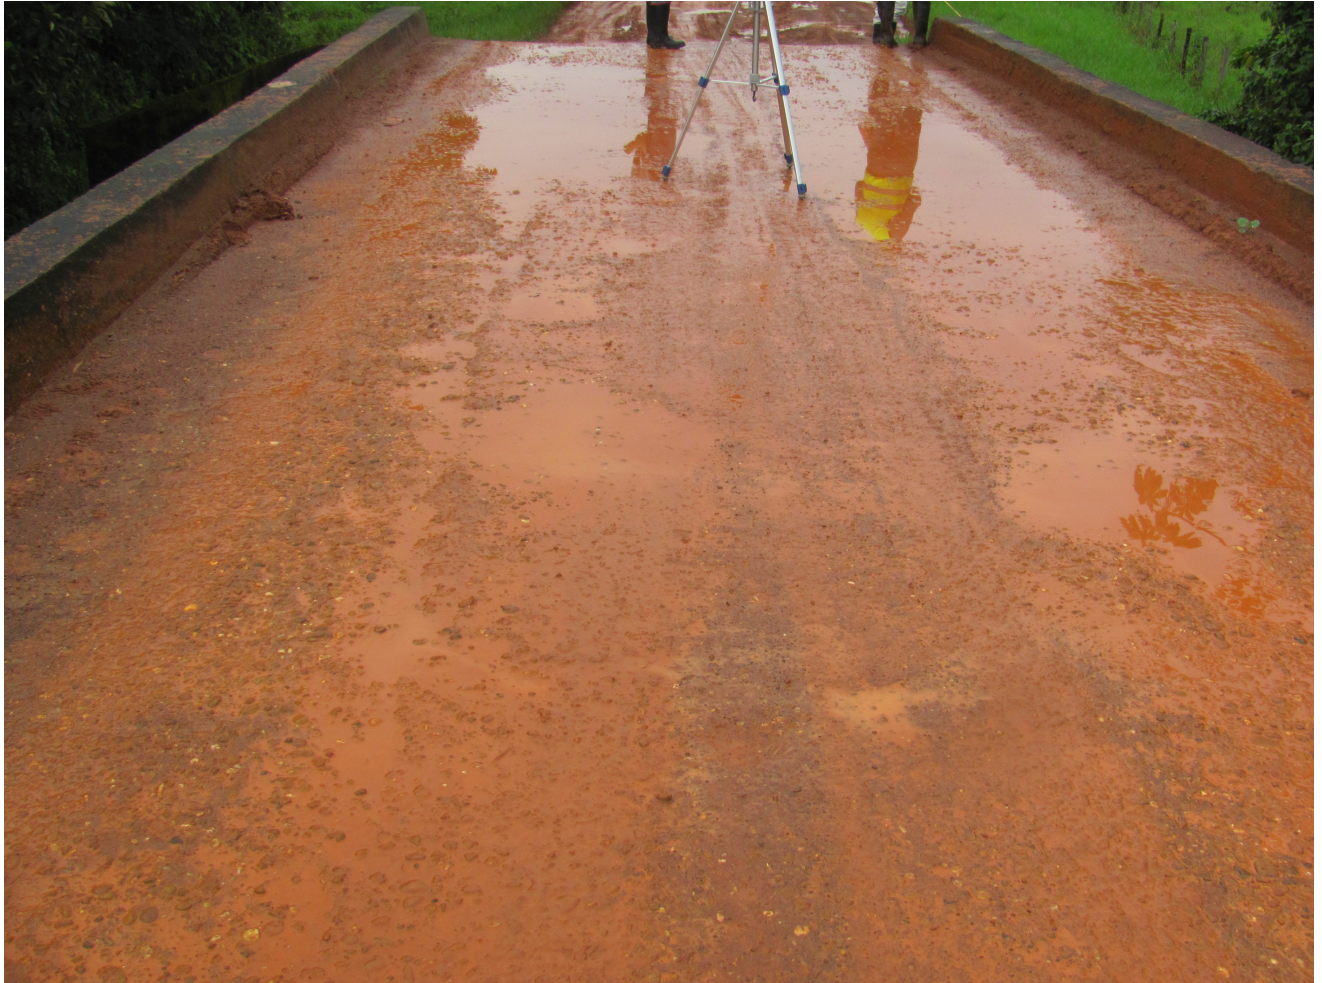
Componente.....: 1 Superficie del puente

Calif./Mantenim....: 2 / -

Daño/Observaciones.: Losa como superficie de rodadura con agregado expuesto, desprendimiento de agregado y superficie irregular. Colocar carpeta de rodadura. Instalar losas de acceso para evitar asentamientos en los accesos Z en m2.

Tipo de daño.....: Descomposición

Reparaciones.....: A Cambio del pavimento asfáltico

Z Otra

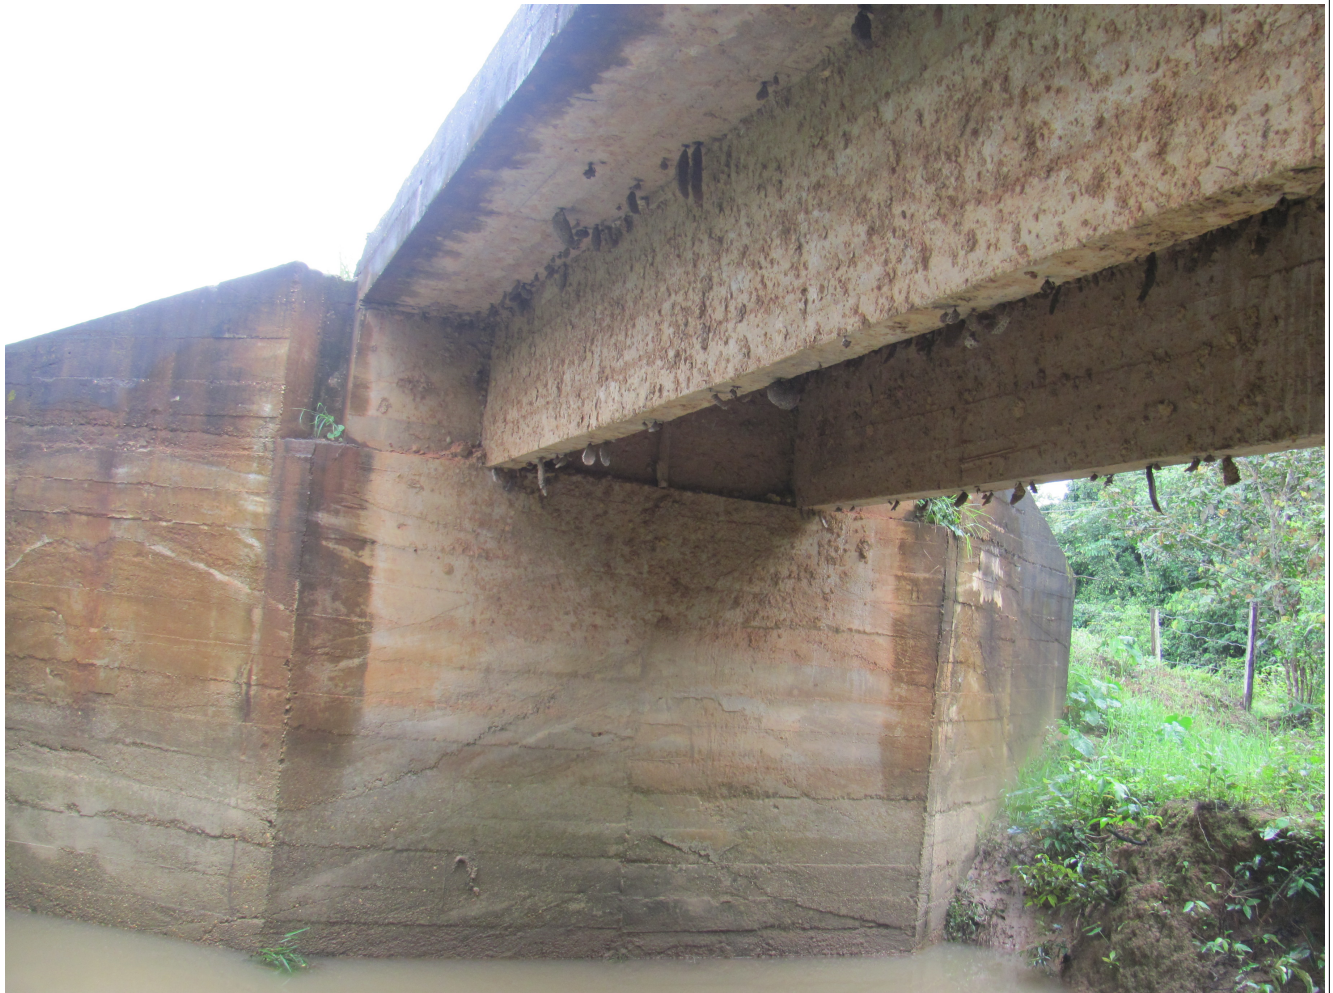
Componente.....: 7 Estribos

Calif./Mantenim....: 2 / -

Daño/Observaciones.: Requiere de labores de mantenimiento rutinario

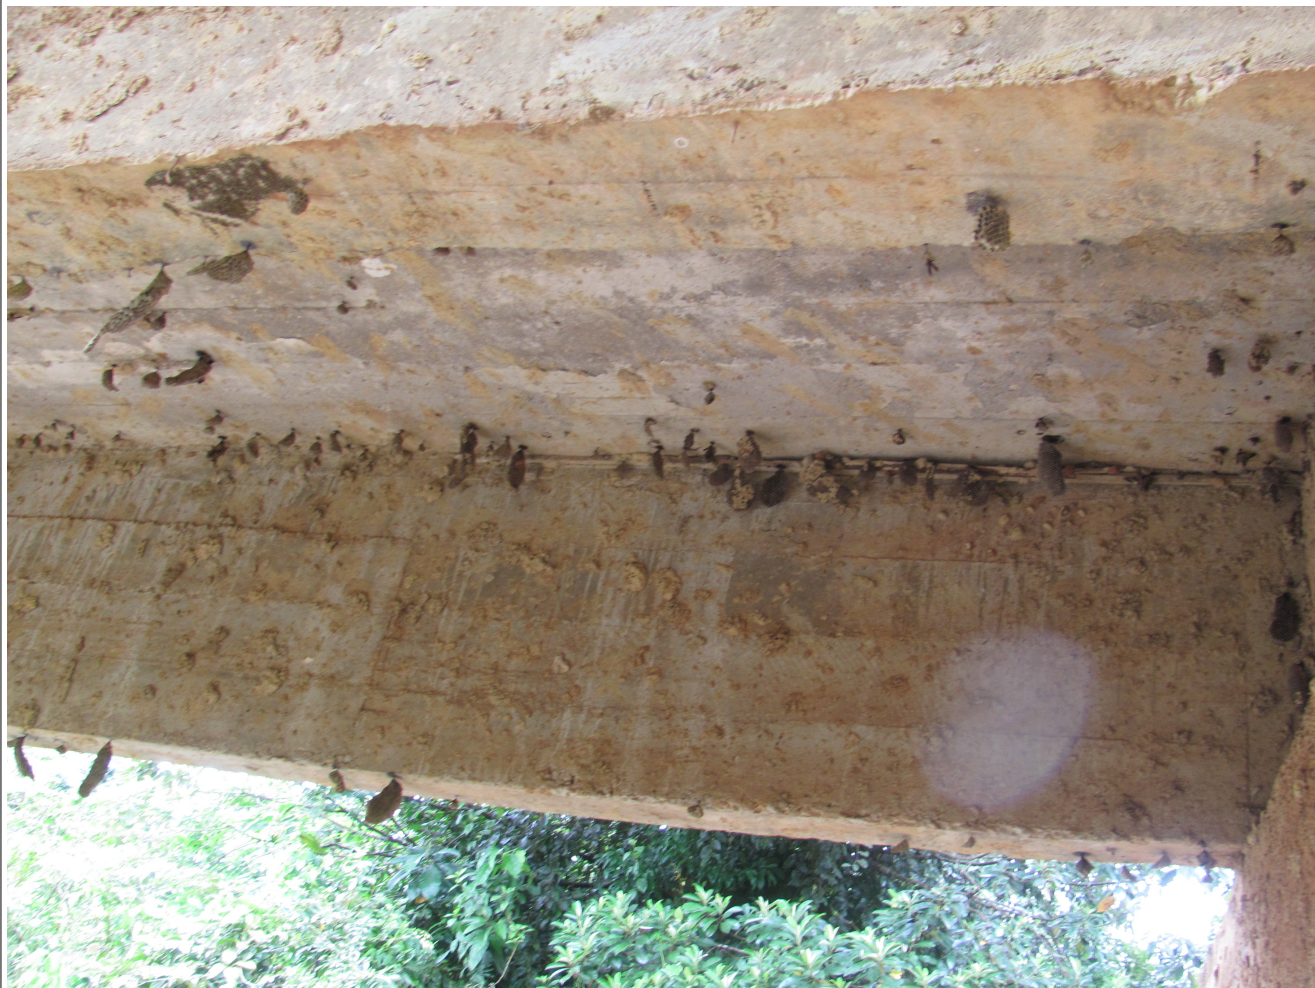
Componente.....: 10 Losa

Calif./Mantenim....: 2 / -

Daño/Observaciones.: Se observó concreto segregado sin acero expuesto

Tipo de daño.....: Otro

Reparaciones.....: B Reparación de concreto

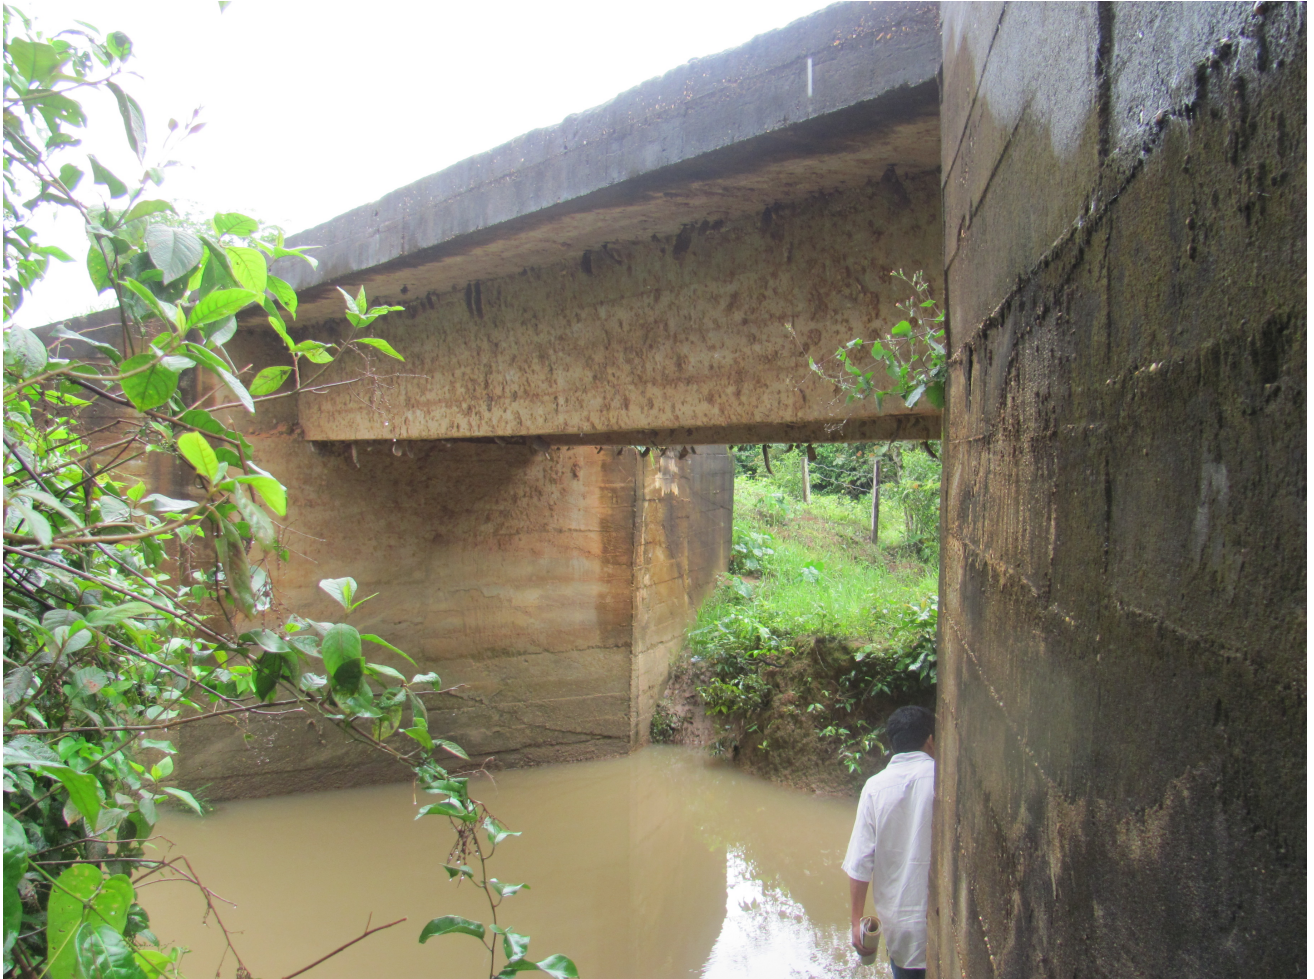
Componente.....: 15 Cauce

Calif./Mantenim....: 2 / -

Daño/Observaciones.: El cauce presenta un bloque de concreto utilizado en la construcción del puente y que no fue removido.  
Se anexa informe de Geología # 3  
Se anexa informe Hidráulico # 2

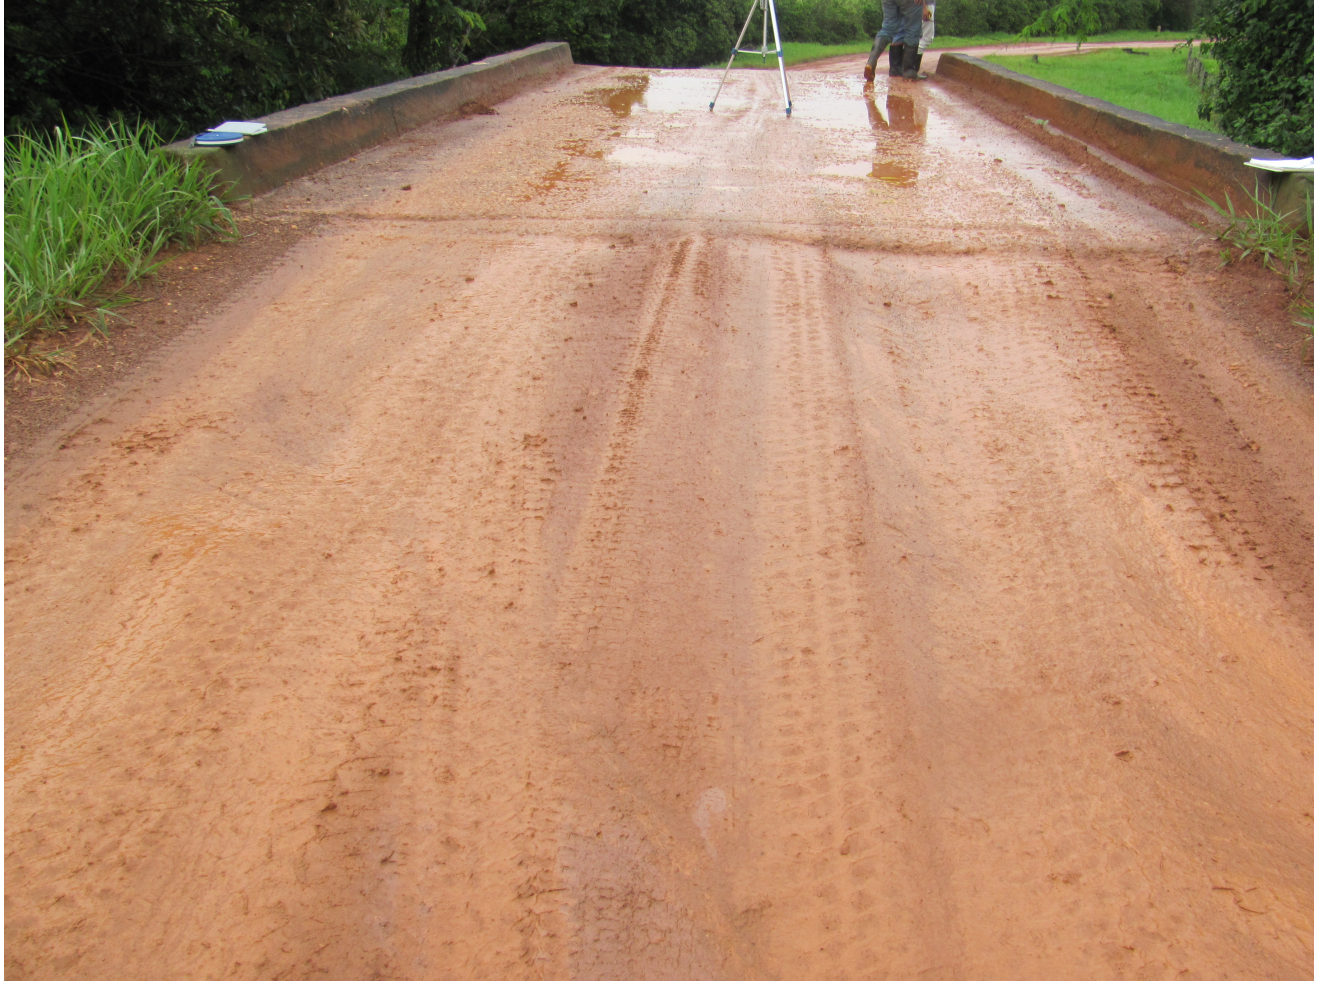
Componente.....: 17 Puente en general

Calif./Mantenim....: 2 / -

Daño/Observaciones.: El puente se observa en regular estado.  
Se anexa informe de Geotecnia # 4
