SDC/INV	SiPuCol	Fecha	Hoja
	Informe de inspección principal	17/09/12	1
16-7506-008.00 Palo Grueso			
Regional.....: 16 Meta			
Ruta.....: Pto. Leguizamo - La tagua, San José del G.- Pto Gai			
Carretera.....: Calamar - San José del Guaviare			
Lado de la car...: 0			
Abscisa.....: 37+0350			
No del registro..: 1341			
Año de construcción.....:			
Año de la última reconstrucción.....:			
Paso Superior/Inferior.....: S			
Dir. de abs. de la carretera principal.: N			
Requisitos de la inspección.....: 0 Nada			
Recolección de datos : Fecha.....: 2012.05.17			
: Iniciales.....: O.L.V			
Posición geográfica..:			
Latitud: 2 gra 16,01 min N Longitud: 72 gra 38,26 min O Altitud: 221 m			
Geometría: Número de luces.....: 1			
Longitud de la luz menor (m): 10,40			
Longitud de la luz mayor (m): 10,40			
Longitud total (m): 10,40			
Ancho del tablero..... (m): 4,60			
Ancho del separador..... (m): 0,00			
Ancho del andén izquierdo (m): 0,00

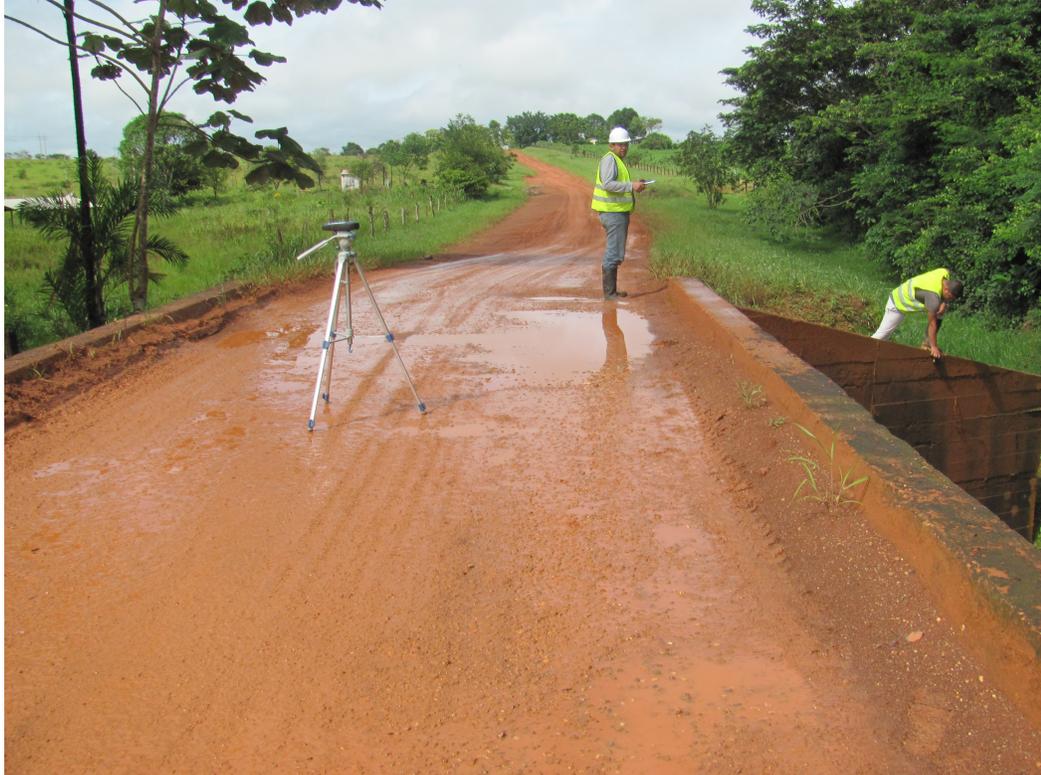
Componente.....: 1 Superficie del puente

Calif./Mantenim....: 3 / -

Daño/Observaciones.: Losa como superficie de rodadura con agregado expuesto, pérdida del espesor de sacrificio y baches. Colocar carpeta de rodadura. Instalar losas de acceso para evitar asentamientos en los accesos
Z en m2.

Tipo de daño.....: Descomposición

Reparaciones.....: A Cambio del pavimento asfáltico
Z Otra

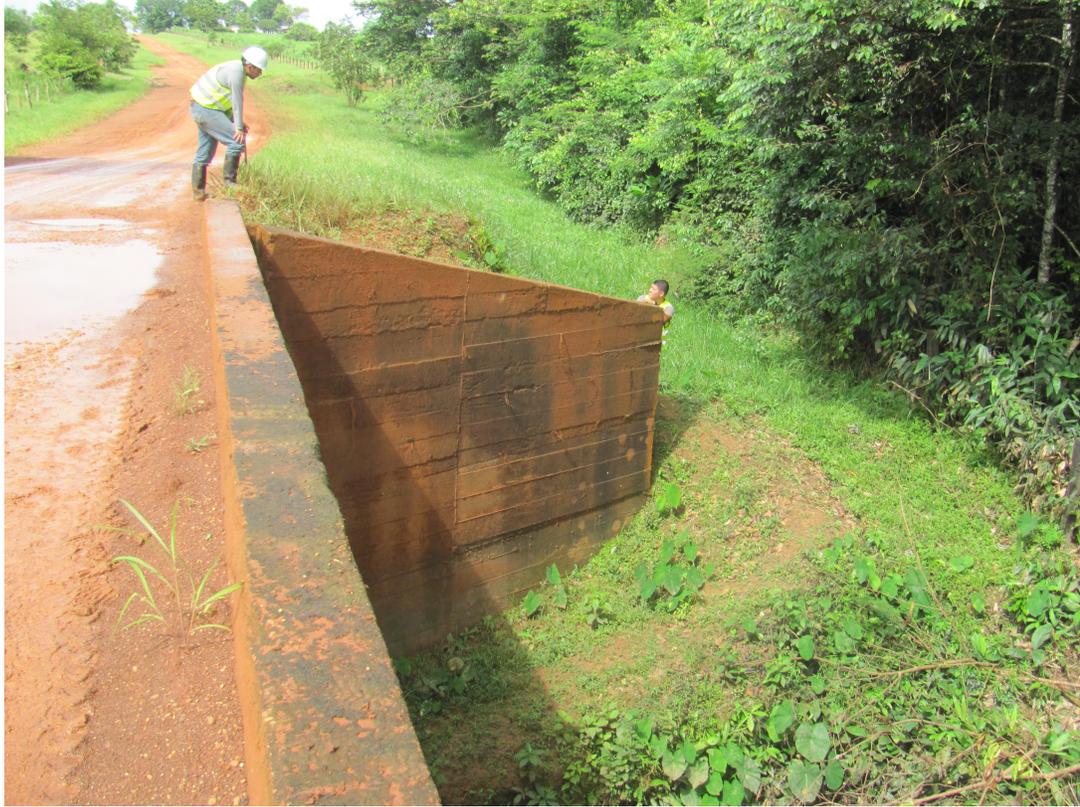
Componente.....: 6 Aletas

Calif./Mantenim....: 2 / -

Daño/Observaciones.: Grieta de 4mm a 45 grados por asentamiento en A3.

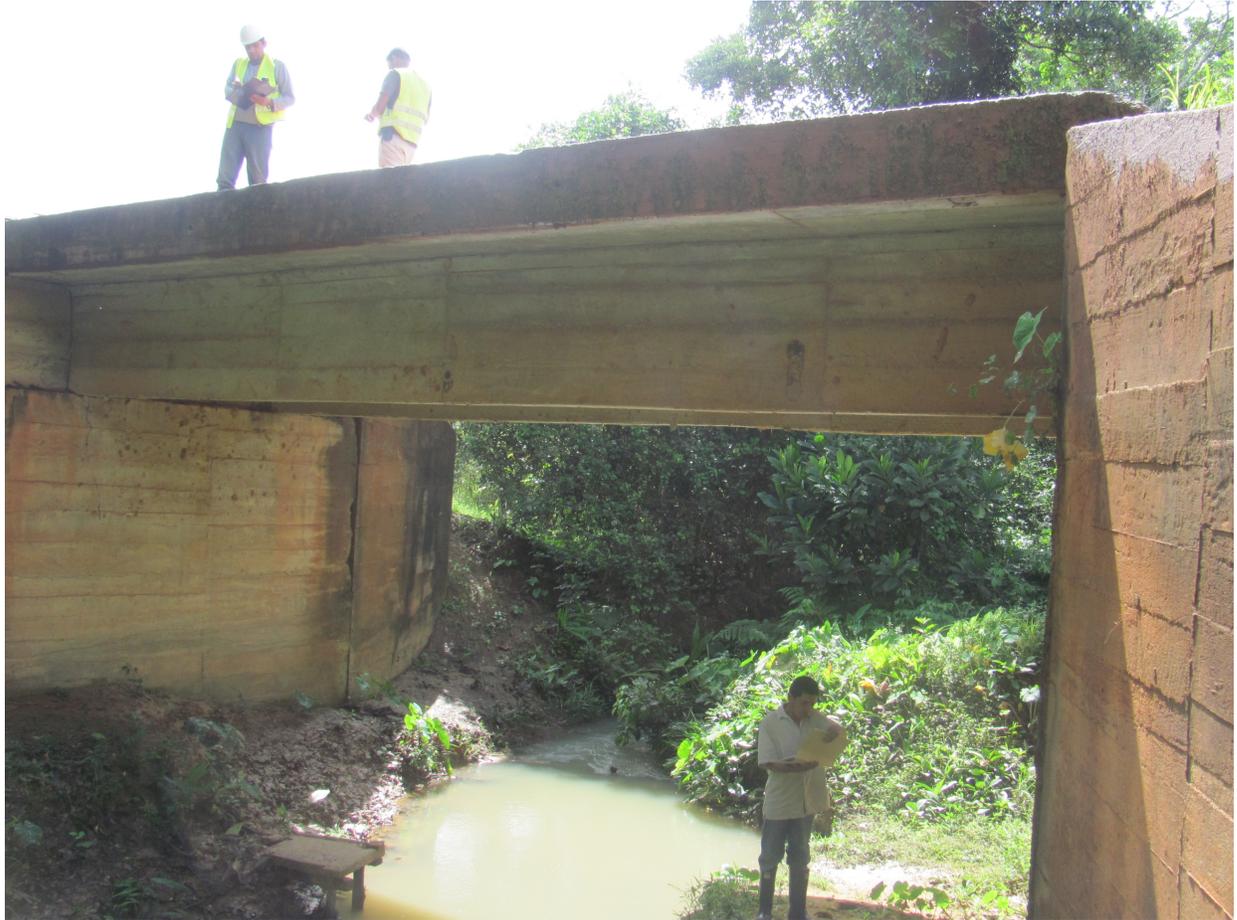
Componente.....: 7 Estribos

Calif./Mantenim....: 2 / -

Daño/Observaciones.: Realizar mantenimiento

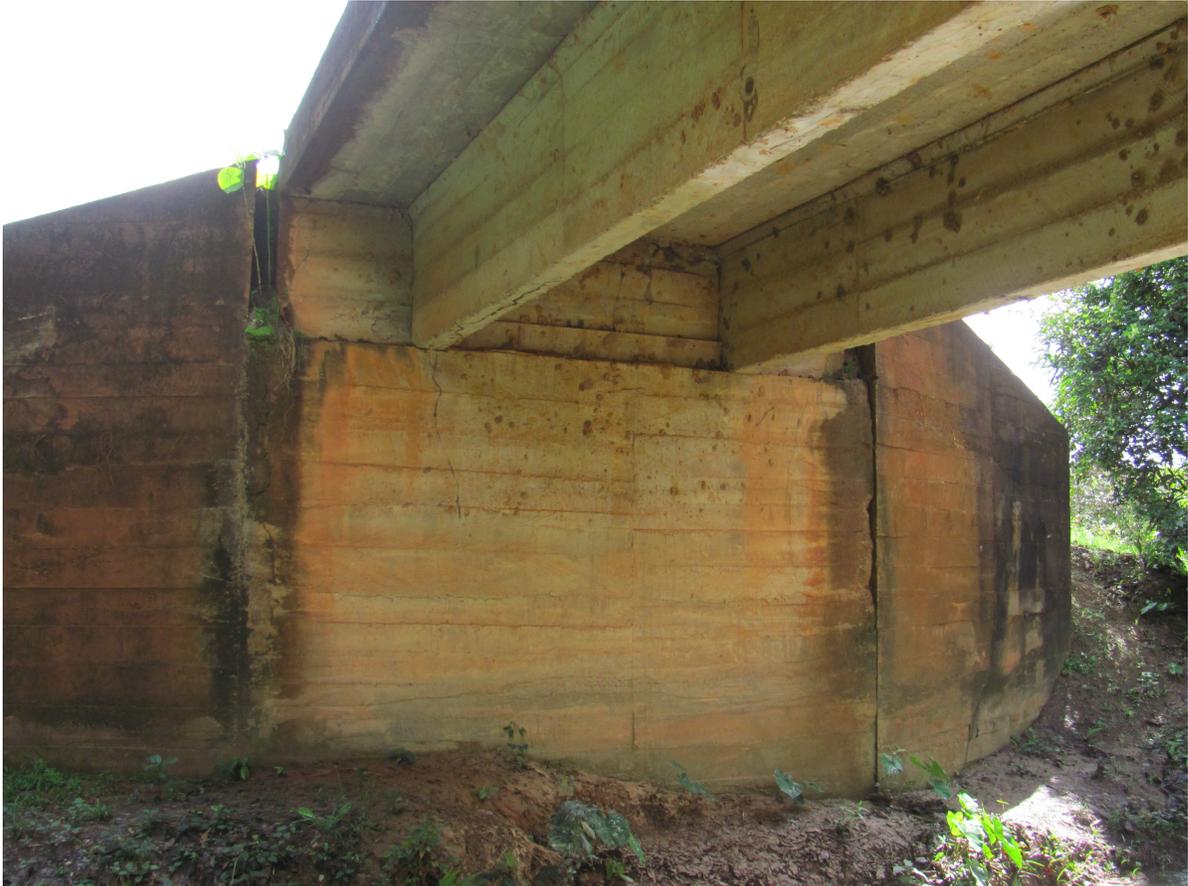
Componente.....: 10 Losa

Calif./Mantenim....: 2 / -

Daño/Observaciones.: Se observó concreto segregado sin exposición del refuerzo y drenes sin tubo de alargue en los voladizos

Tipo de daño.....: Infiltración

Reparaciones.....: B Reparación de concreto
E Reparación de drenes

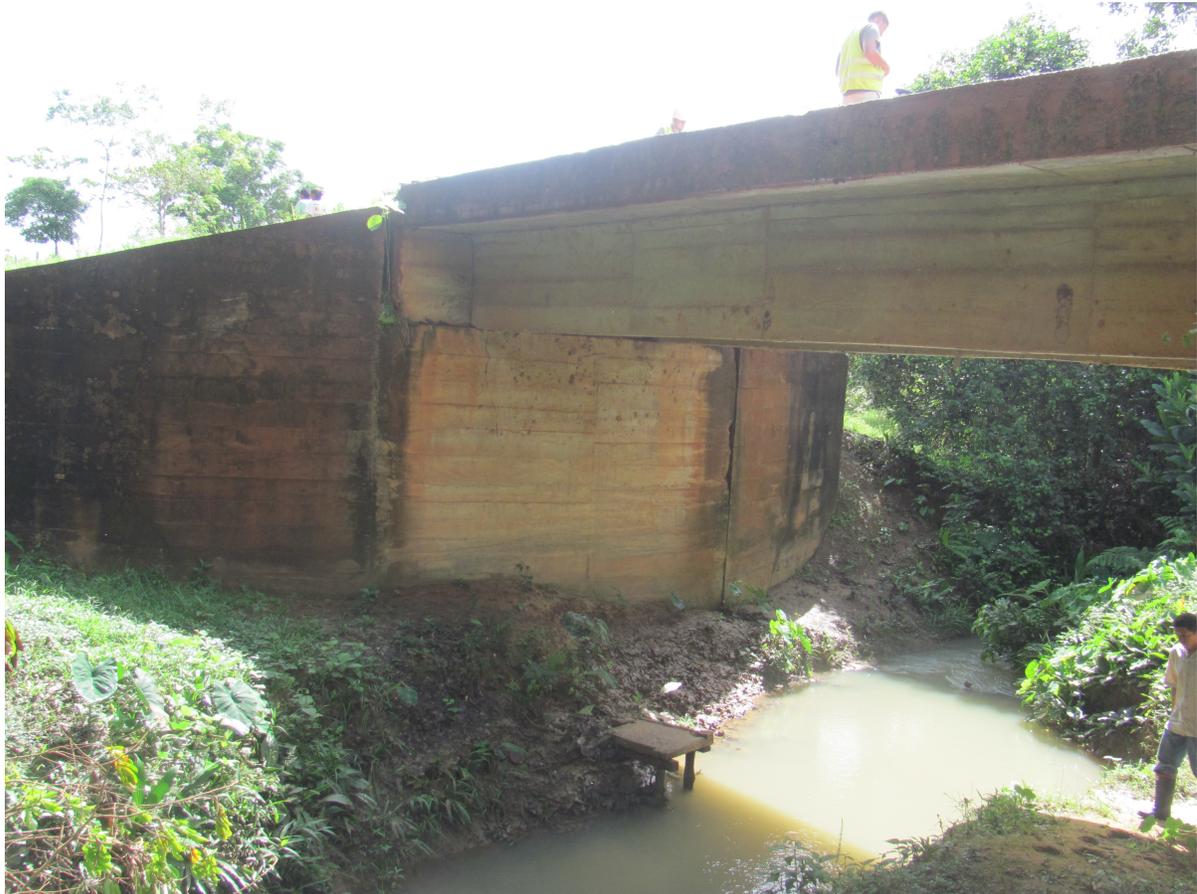
Componente.....: 17 Puente en general
Calif./Mantenim....: 3 / -
Daño/Observaciones.: Puente en buen estado.
Se anexa informe de Geotecnia # 4
