SDC/INV Informe	SiPuCol de inspección	nrincinal	Fecha 14/09/12	Hoja 3
16-7506-008.10 Caño Bateas	de Inspección	principar	14/03/12)
Resumen cronológico:	Fecha	Actividades		
	2012.05.17	Inspección principa	1	
Ultima inspección principal :				
Fecha Iniciales Tiempo Temperatura(g Transito: TPDS Autos % Buses % Camiones %	: Colora. C):: Sol	05.17 0.L.V eado 35		
Año de la próxima inspección pri	ncipal:	2016		
Observaciones: Ampliación a dos carriles Falta señalización Faltan barandas Mejoramiento de la entrada y s La información de descripción a la inspección anterior.			ıra pertene	ce

16-7506-008.10 Caño Bateas

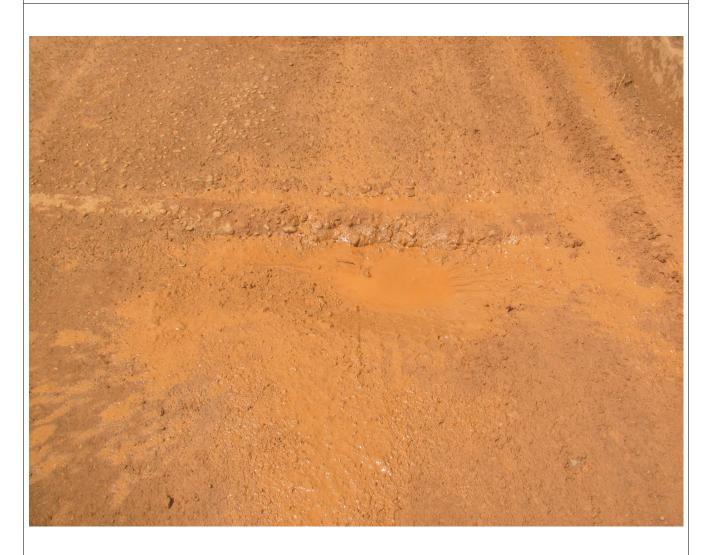
Componente.....: 1 Superficie del puente

Calif./Mantenim...: 3 /

Daño/Observaciones.: Mejorar la superficie, se encuentra en buen estado. Tipo de daño.....: No registrado

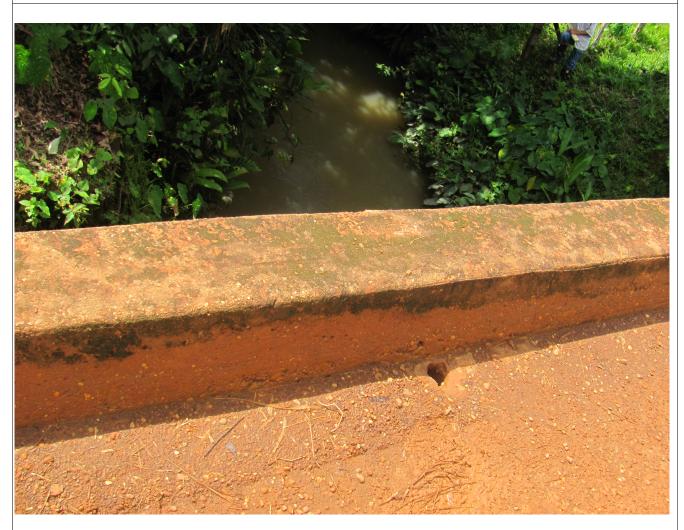
Componente.....: 3 Andenes/Bordillos

Calif./Mantenim...: 2 /

Daño/Observaciones.: Bordillos en mediano estado

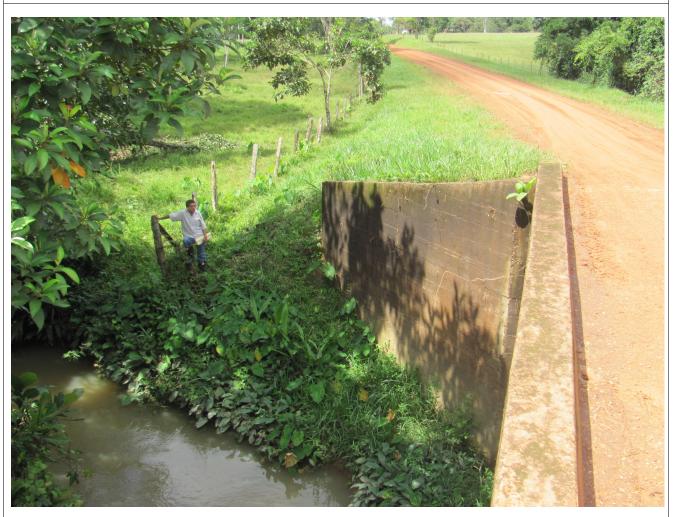
Componente.....: 6 Aletas

Calif./Mantenim...: 2 /

Daño/Observaciones.: Problemas de carbunatación y humedad.

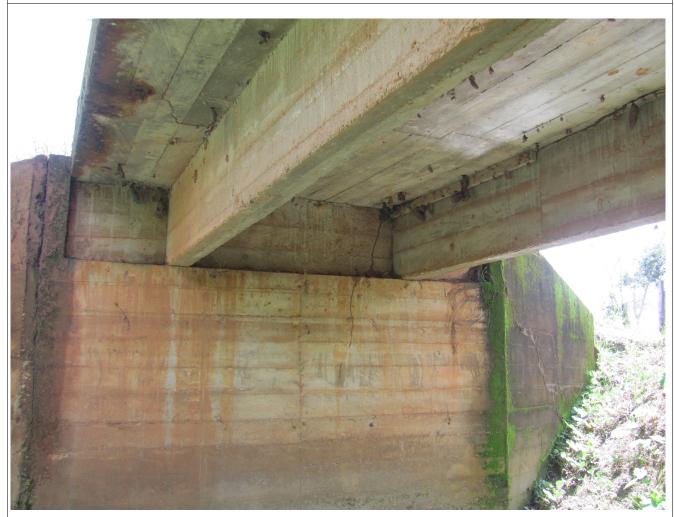
Componente...... 7 Estribos

Calif./Mantenim...: 2 /

Daño/Observaciones.: Presentan humedad en la parte lateral del estribo.

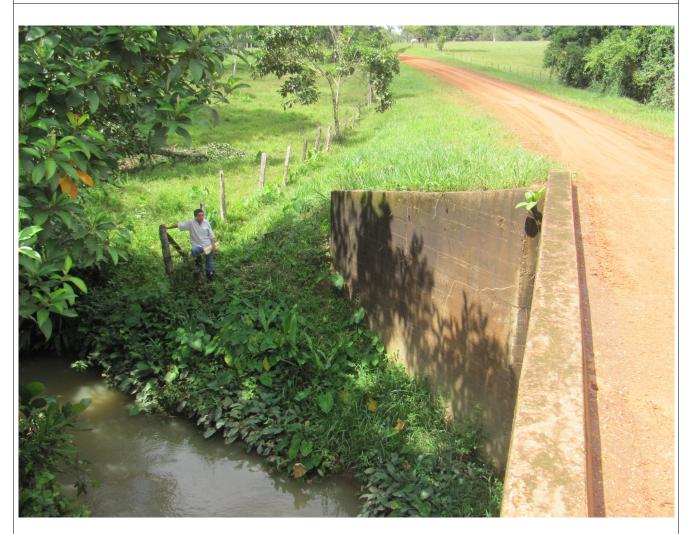
Componente....: 15 Cauce

Calif./Mantenim...: 2 /

Daño/Observaciones.: El cauce se encuentra bajo.

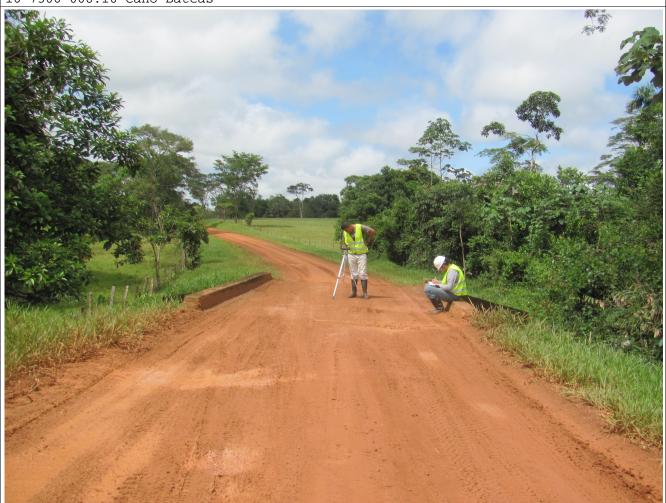
Componente....: 17 Puente en general

Calif./Mantenim....: 2 /

Daño/Observaciones.: El puente se encuentra en regular estado, hay que

realizar mantenimiento rutinario.
