SDC/INV	SiPuCol	Fecha	Hoja
	Informe de inspección principal	17/09/12	1
16-7506-008.20 Caño Canaguaro			
Regional.....: 16 Meta			
Ruta.....: Pto. Leguizamo - La tagua, San José del G.- Pto Gai			
Carretera.....: Calamar - San José del Guaviare			
Lado de la car...: 0			
Abscisa.....: 43+0110			
No del registro...: 2918			
Año de construcción.....:			
Año de la última reconstrucción.....:			
Paso Superior/Inferior.....: S			
Dir. de abs. de la carretera principal.:			
Requisitos de la inspección.....: 0 Nada			
Recolección de datos : Fecha.....: 2012.05.17			
: Iniciales.....: O.L.V			
Posición geográfica...:			
Latitud: 2 gra 18,51 min N Longitud: 72 gra 38,22 min O Altitud: 216 m			
Geometría: Número de luces.....: 1			
Longitud de la luz menor (m): 7,00			
Longitud de la luz mayor (m): 7,00			
Longitud total (m): 7,00			
Ancho del tablero..... (m): 4,50			
Ancho del separador..... (m): 0,00			
Ancho del andén izquierdo (m): 0,00

SDC/INV	SiPuCol	Fecha	Hoja
	Informe de inspección principal	17/09/12	3
16-7506-008.20 Caño Canaguaro			
Resumen cronológico:	Fecha	Actividades	
	2012.05.17	Inspección principal	
Ultima inspección principal :			
Fecha.....	2012.05.17		
Iniciales.....	O.LV

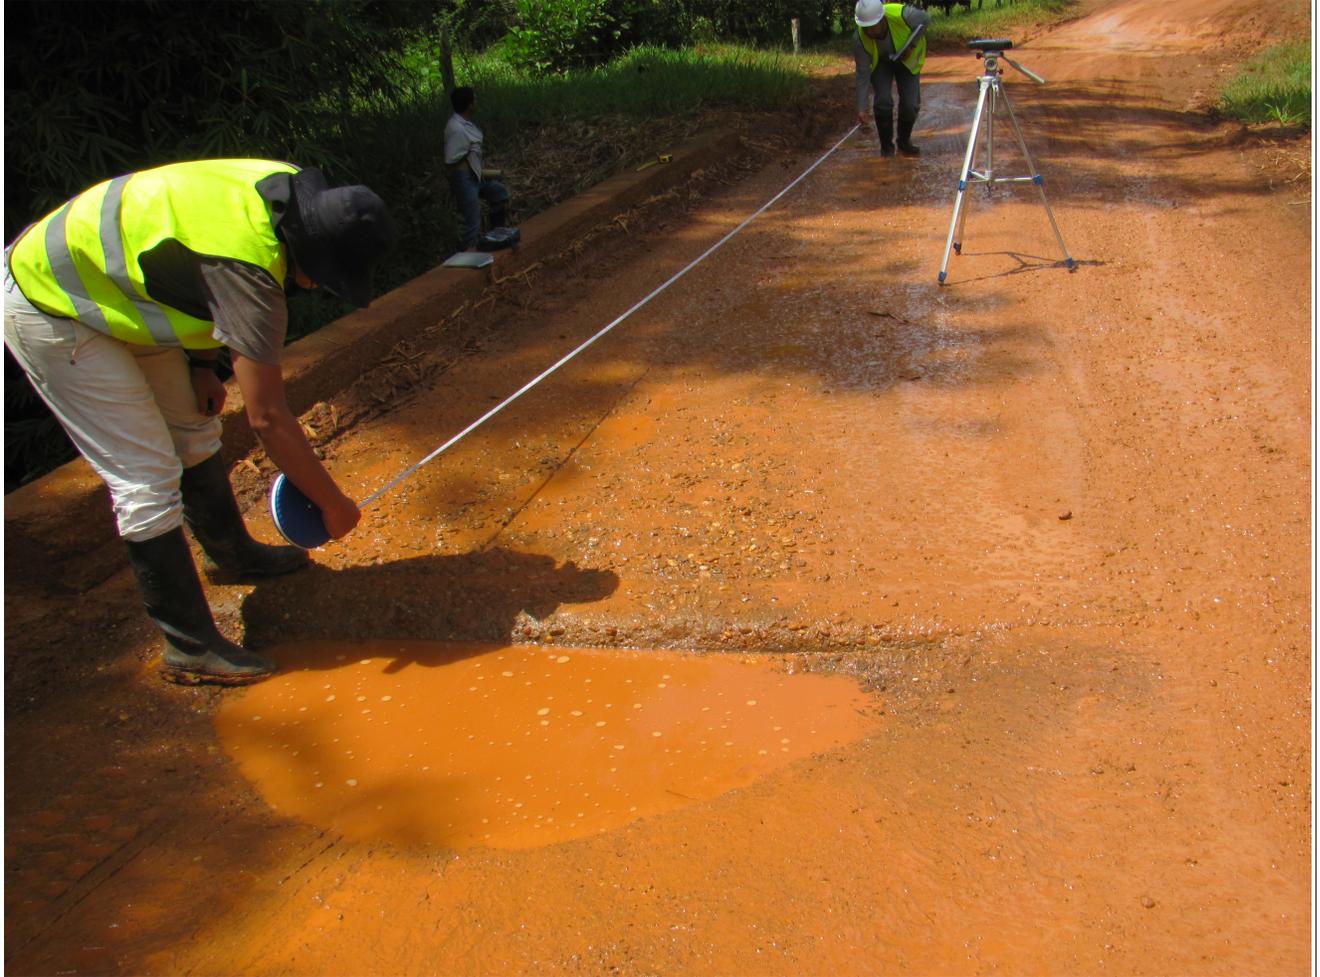
Componente.....: 1 Superficie del puente

Calif./Mantenim....: 3 /

Daño/Observaciones.: Mejoramineto de la superficie se encuentra en mal estado

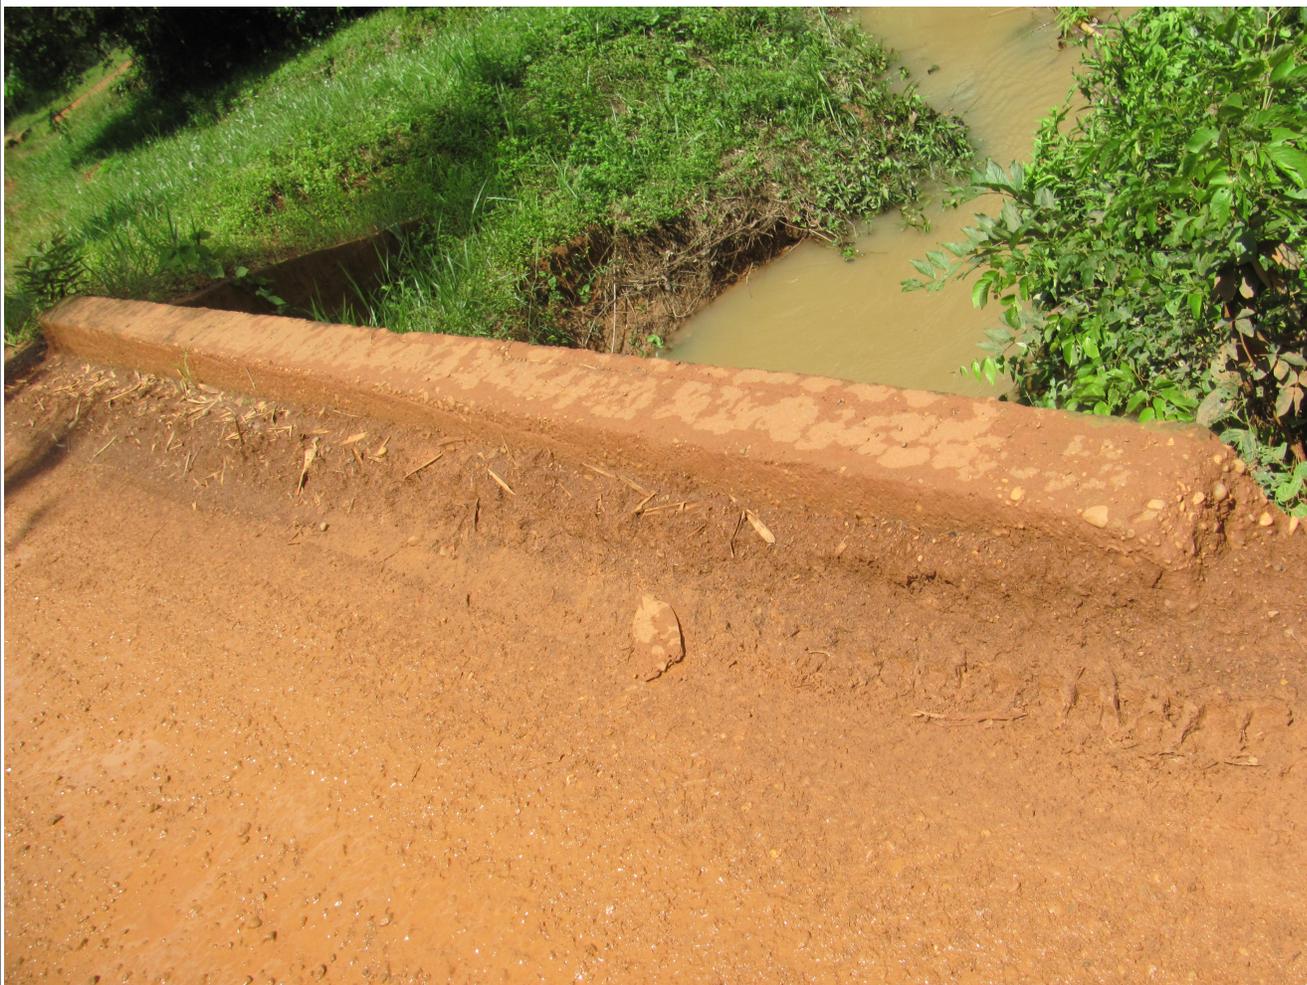
Componente.....: 3 Andenes/Bordillos

Calif./Mantenim....: 2 /

Daño/Observaciones.: No hay andenes y se encuentran en mal estado los bordillos.

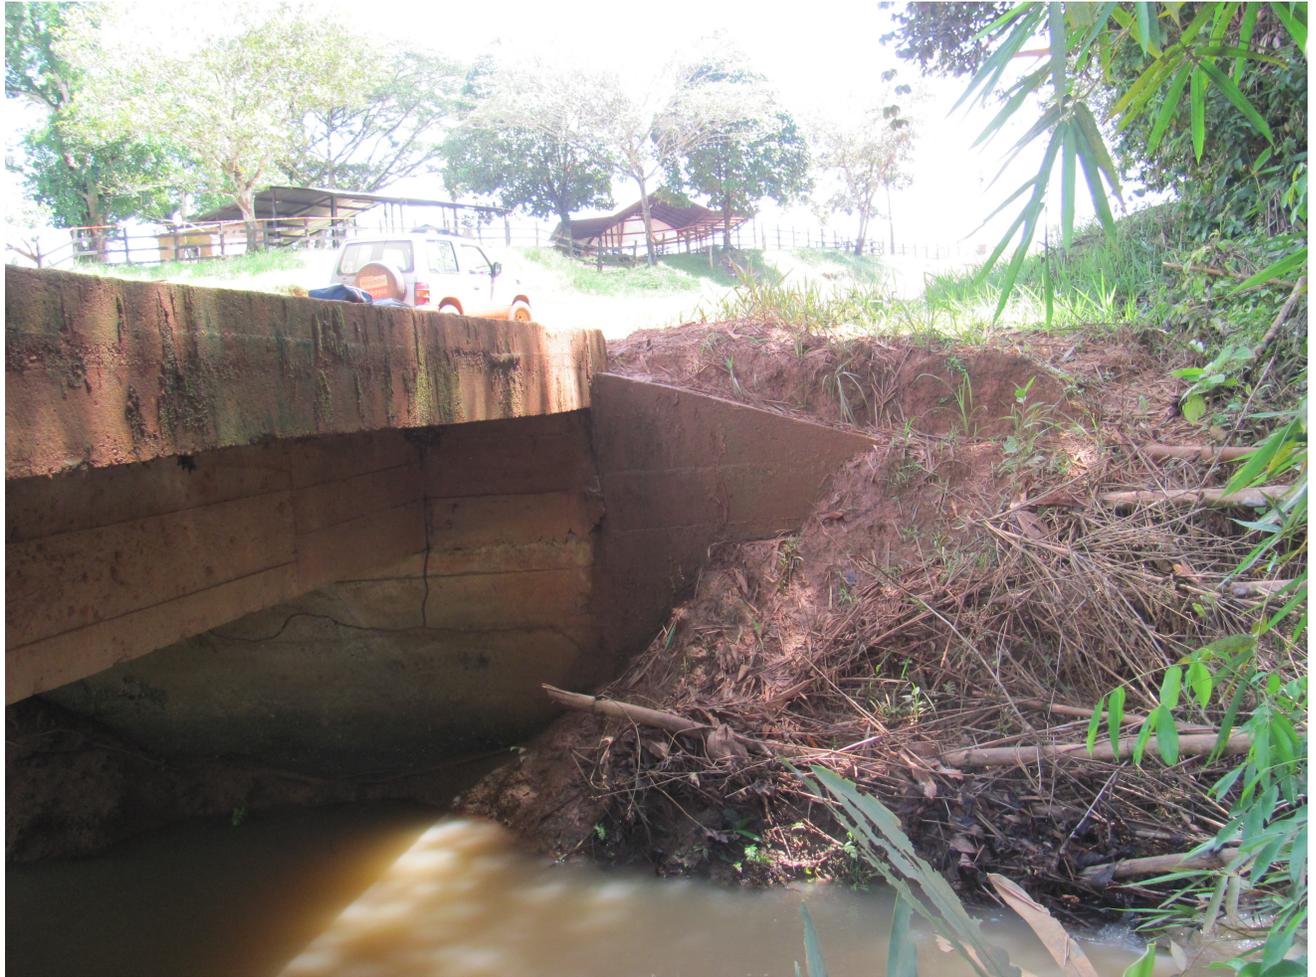
Componente.....: 6 Aletas

Calif./Mantenim....: 2 /

Daño/Observaciones.: Problemas de carbonatación y socavación.

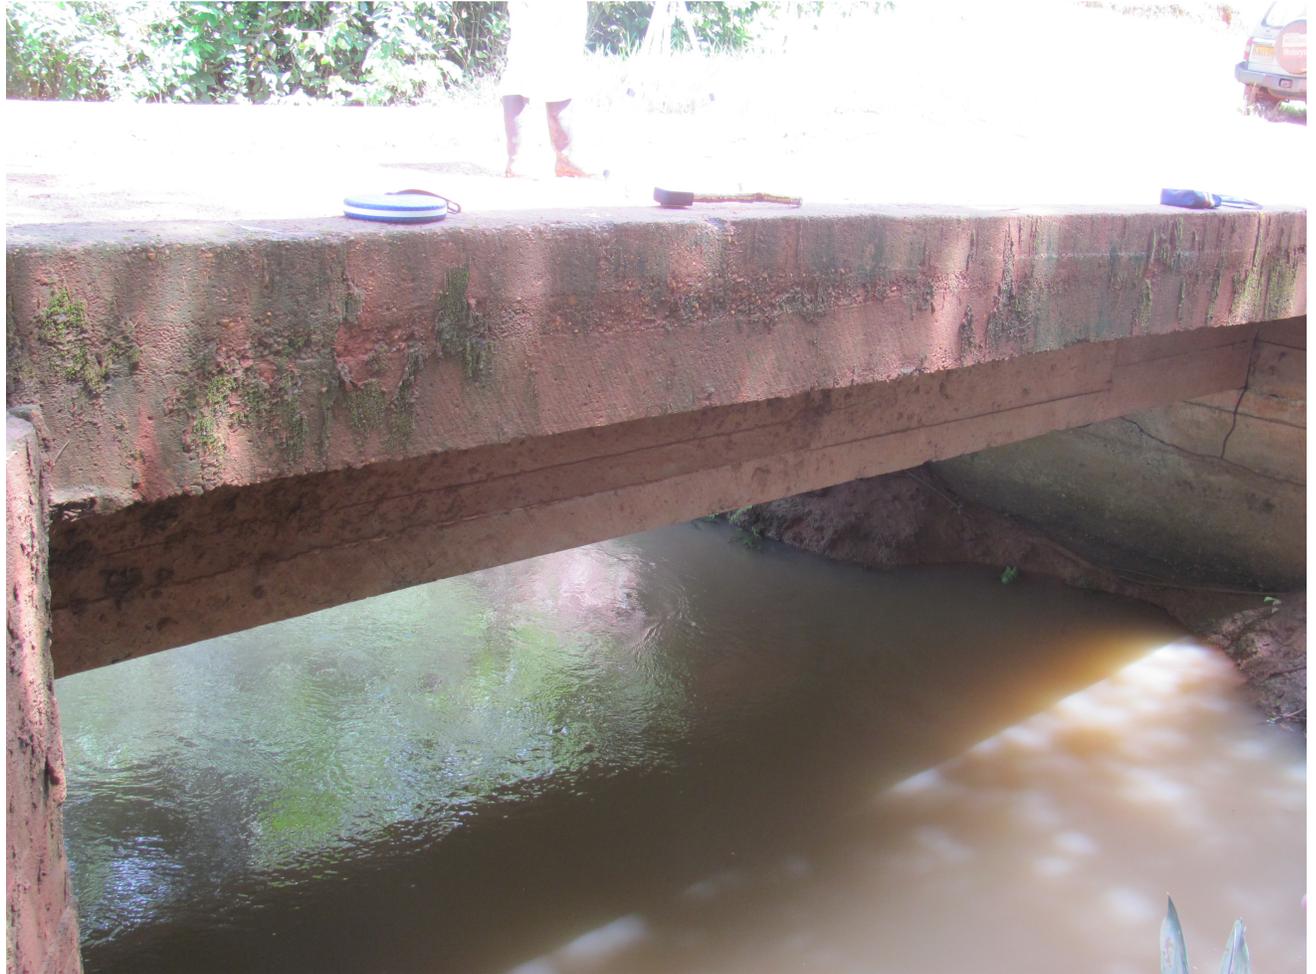
Componente.....: 7 Estribos

Calif./Mantenim....: 2 /

Daño/Observaciones.: Problemas de carbunatación

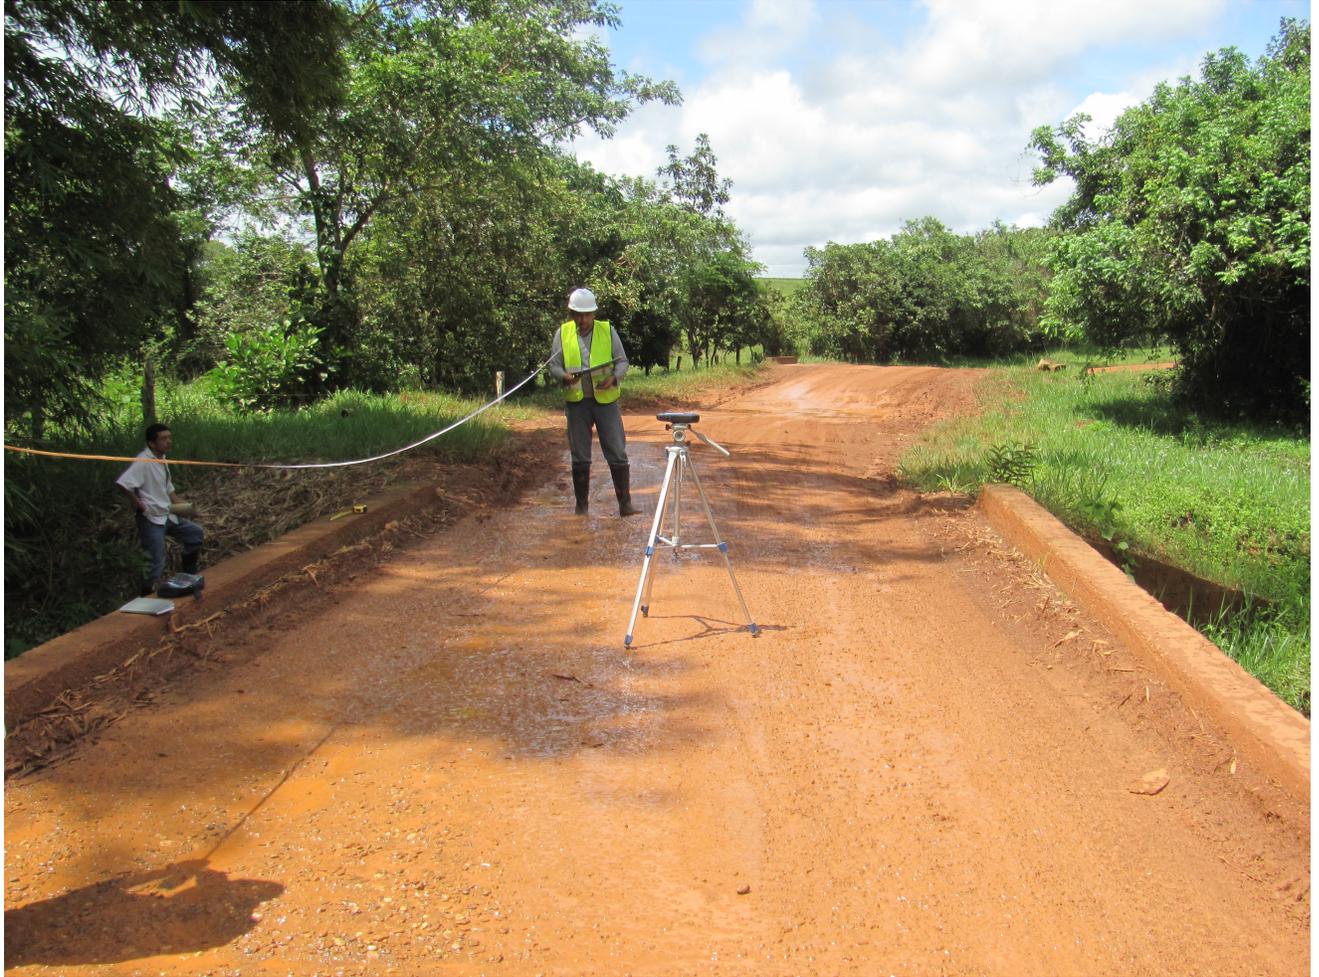
Componente.....: 10 Losa

Calif./Mantenim....: 2 /

Daño/Observaciones.: Se encuentra en regular estado.

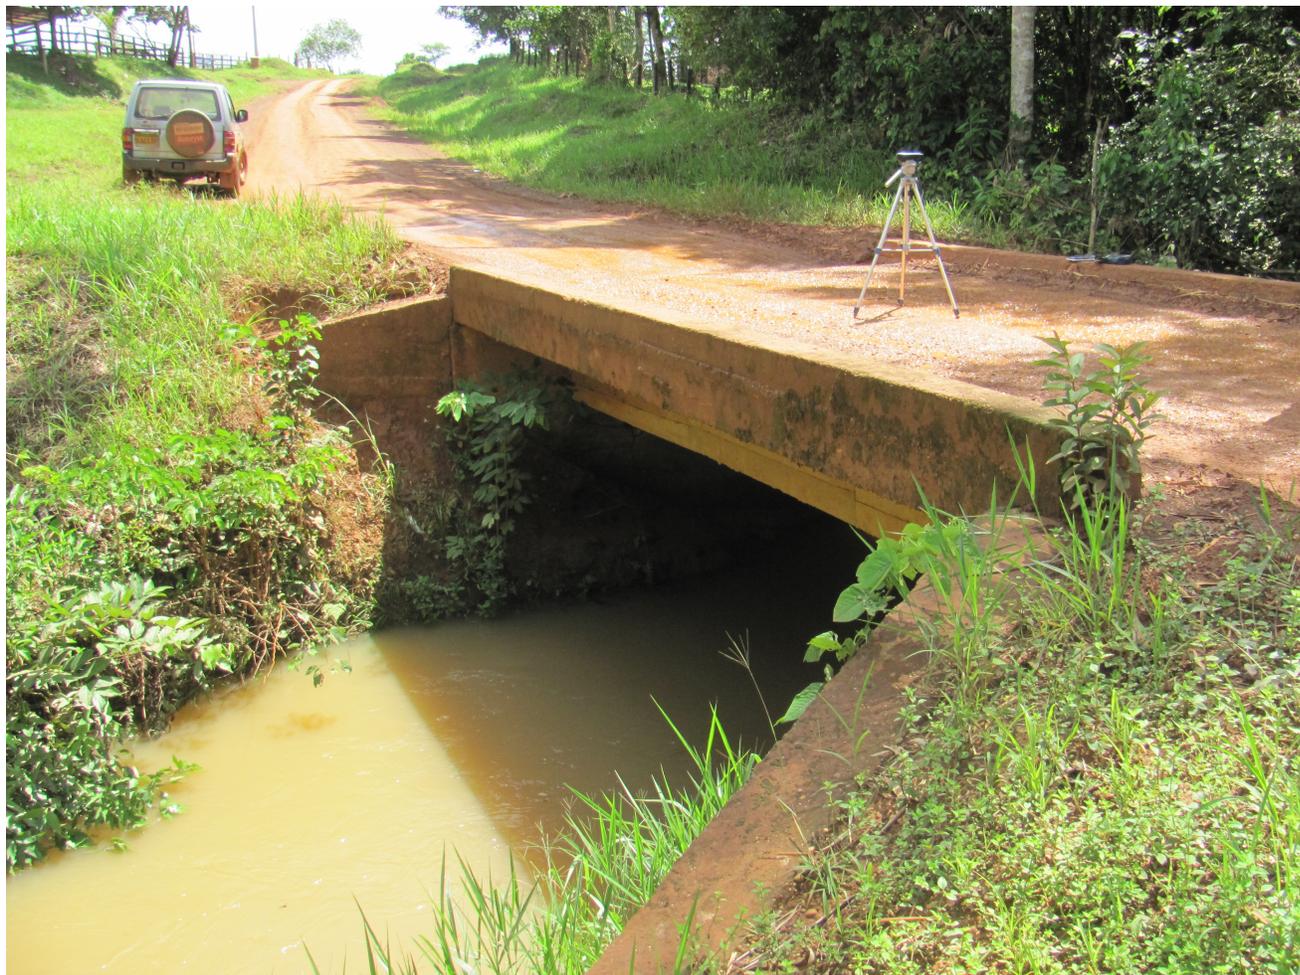
Componente.....: 15 Cauce

14 Elementos de armadura	-							
15 Cauce - El cauce se encuentra en regular estado, se debe mejorar.	2							1

Calif./Mantenim....: 2 /

Daño/Observaciones.: El cauce se encuentra en regular estado, se debe mejorar.

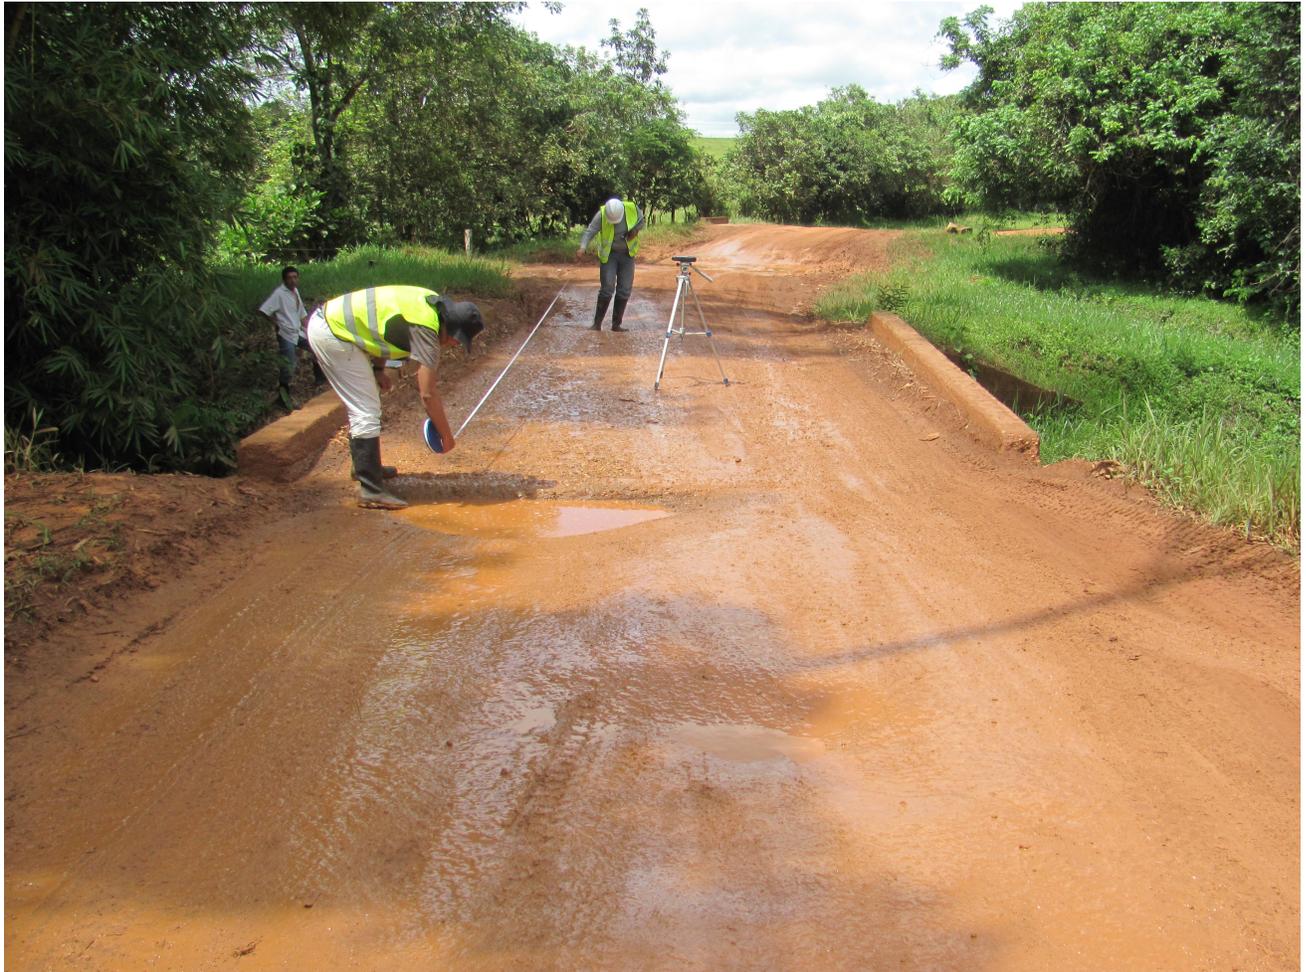
Componente.....: 17 Puente en general

Número de componente Trabajo - Descripción del daño Tipo de daño	Cal ifi	Man ten	Ins Esp	Obras de reparación				Fo tos
				T P	Can ti	Año	Costo	
16 Otros elementos	-							
17 Puente en general - El puente se encuentra en regular estado, se debe mejorar y reallizar mantenimiento rutinario.	3							1

Calif./Mantenim....: 3 /

Daño/Observaciones.: El puente se encuentra en regular estado, se debe mejorar y reallizar mantenimiento rutinario.
