SDC/INV	SiPuCol	Fecha	Hoja
	Informe de inspección principal	17/09/12	1
16-7506-009.00 Caño Grande			
Regional.....: 16 Meta			
Ruta.....: Pto. Leguizamo - La tagua, San José del G.- Pto Gai			
Carretera.....: Calamar - San José del Guaviare			
Lado de la car...: 0			
Abscisa.....: 46+0170			
No del registro..: 1342			
Año de construcción.....:			
Año de la última reconstrucción.....: 1996			
Paso Superior/Inferior.....: S			
Dir. de abs. de la carretera principal.: N			
Requisitos de la inspección.....: 3 Bote			
Recolección de datos : Fecha.....: 2012.05.17			
: Iniciales.....: O.L.V			
Posición geográfica..:			
Latitud: 2 gra 20,09 min N Longitud: 72 gra 37,38 min O Altitud: 204 m			
Geometría: Número de luces.....: 1			
Longitud de la luz menor (m): 16,20			
Longitud de la luz mayor (m): 16,20			
Longitud total (m): 16,20			
Ancho del tablero..... (m): 5,60			
Ancho del separador..... (m): 0,00			
Ancho del andén izquierdo (m): 0,00

SDC/INV	SiPuCol	Fecha	Hoja
	Informe de inspección principal	17/09/12	2
16-7506-009.00 Caño Grande			
Subestructura:			
Estribos.: Tipo.....	11	Con aletas separados	
Material.....	20	Concreto ciclópeo	
Tipo de cimentación.....	10	Cimentación superfic

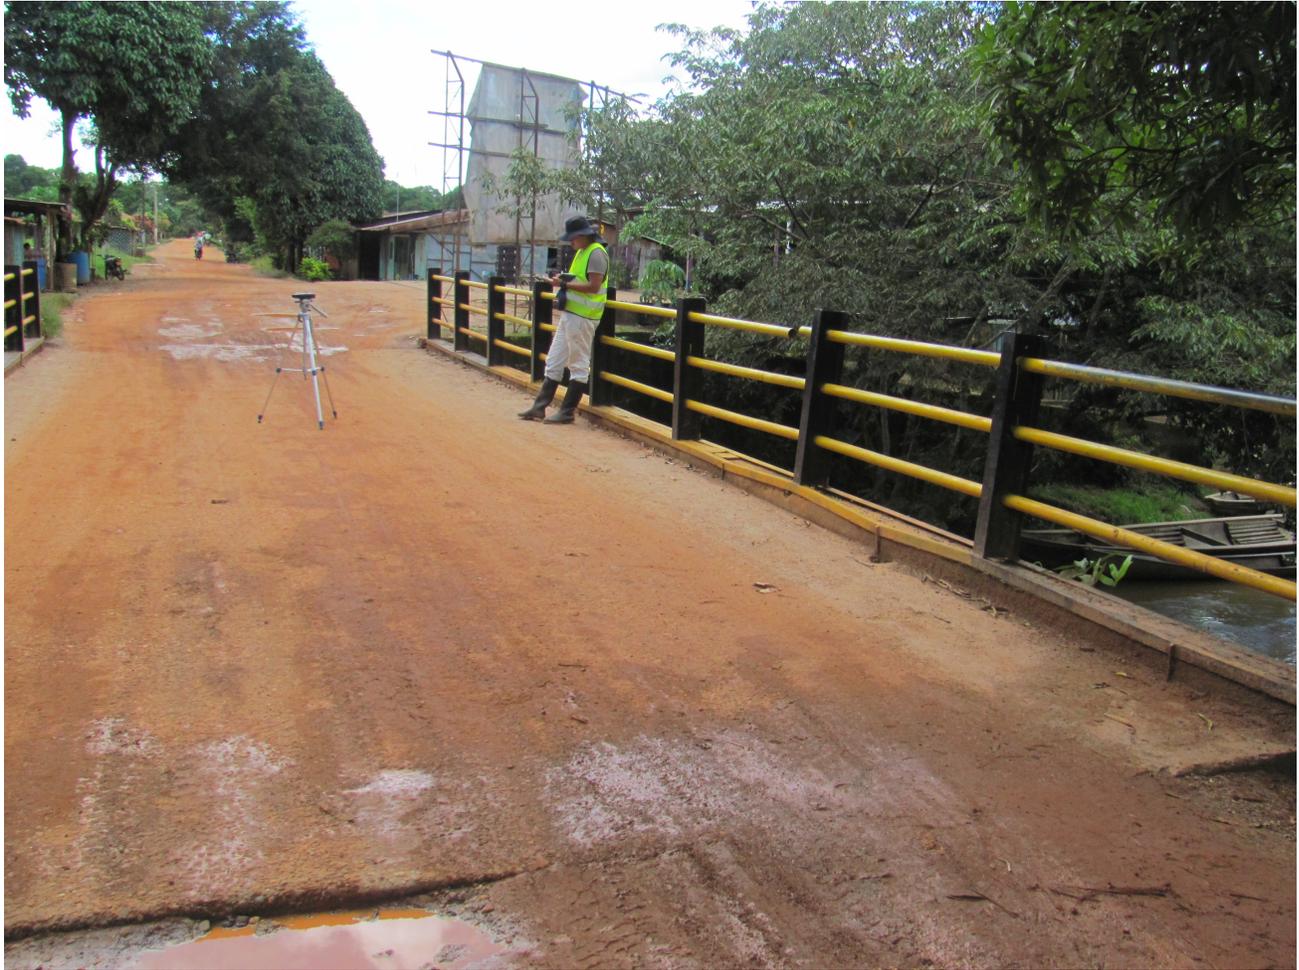
Componente.....: 1 Superficie del puente

Calif./Mantenim....: 2 / -

Daño/Observaciones.: Se presenta desgaste de la superficie de concreto, presenta agregado expuesto, se recomienda construir losas de aproximación.

Tipo de daño.....: Descomposición

Reparaciones.....: A Cambio del pavimento asfáltico
Z Otra

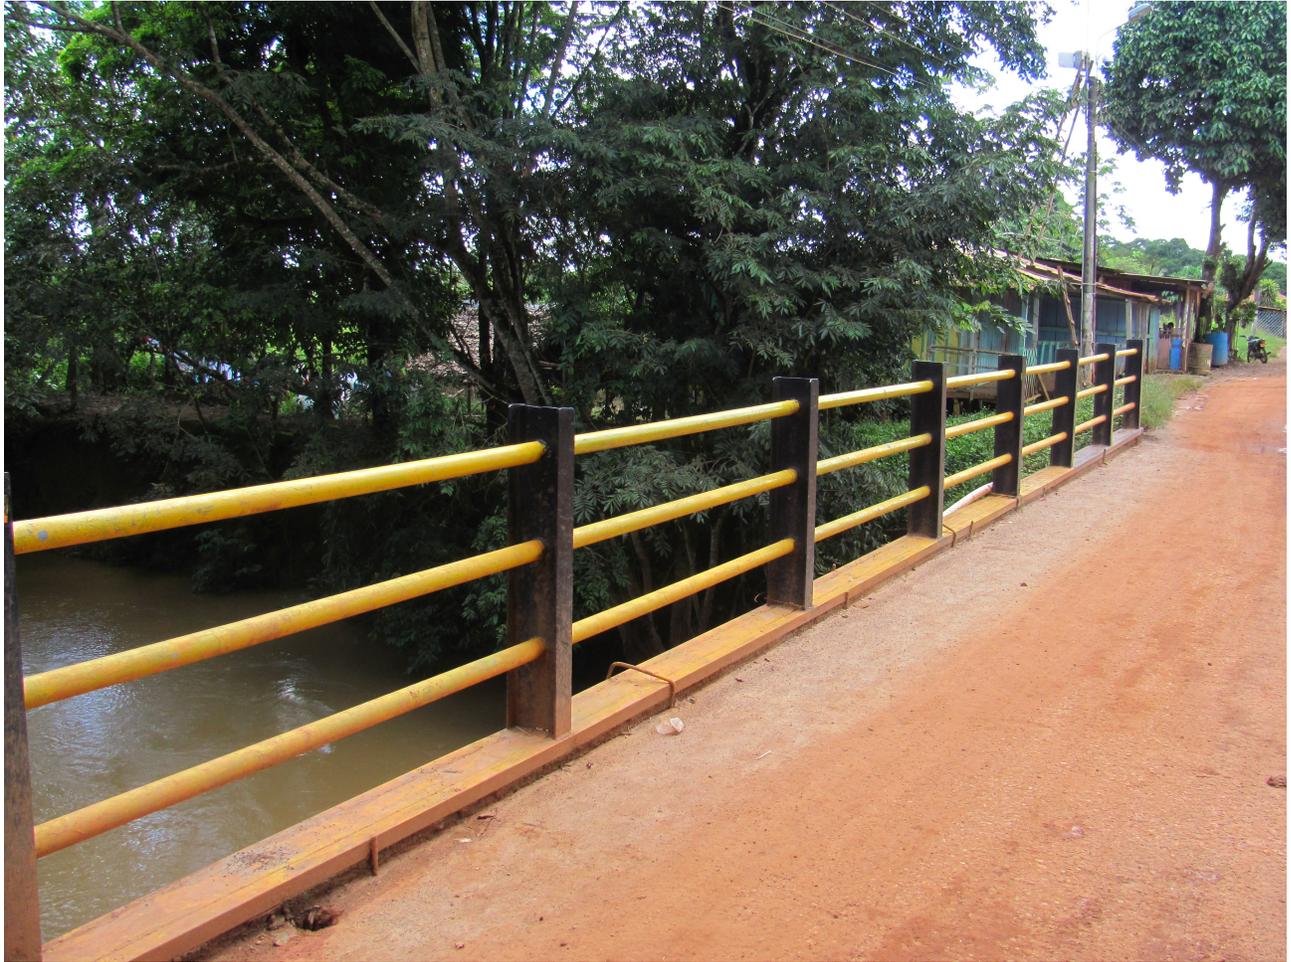
Componente.....: 4 Barandas

Calif./Mantenim....: 3 / -

Daño/Observaciones.: La baranda #2 se encuentra impactada, se recomienda cambiar las barandas ya que encuentran ancladas al bordillo con dos ángulos que se han deformado y la baranda esta floja y no ofrece seguridad.

Tipo de daño.....: Impacto

Reparaciones.....: D Cambio de baranda de acero

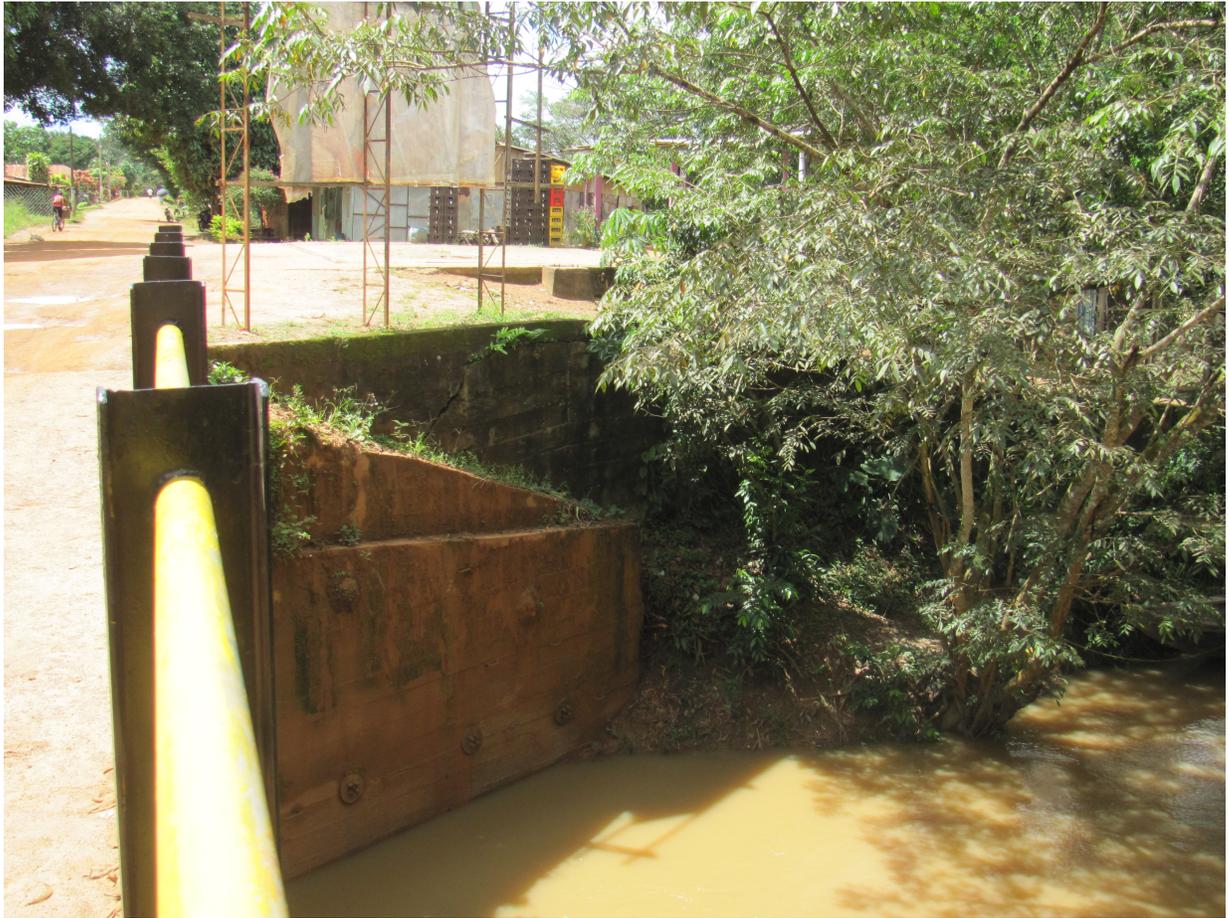
Componente.....: 6 Aletas

Calif./Mantenim....: 2 / -

Daño/Observaciones.: Las aletas del estribo presentan desplazamientos por rotación de 7cm en su punto mas alto, presenta una tubería corrugada que al parecer sirve como disparador en momentos de crecida, la aletas del estribo #2 presentan anclajes.

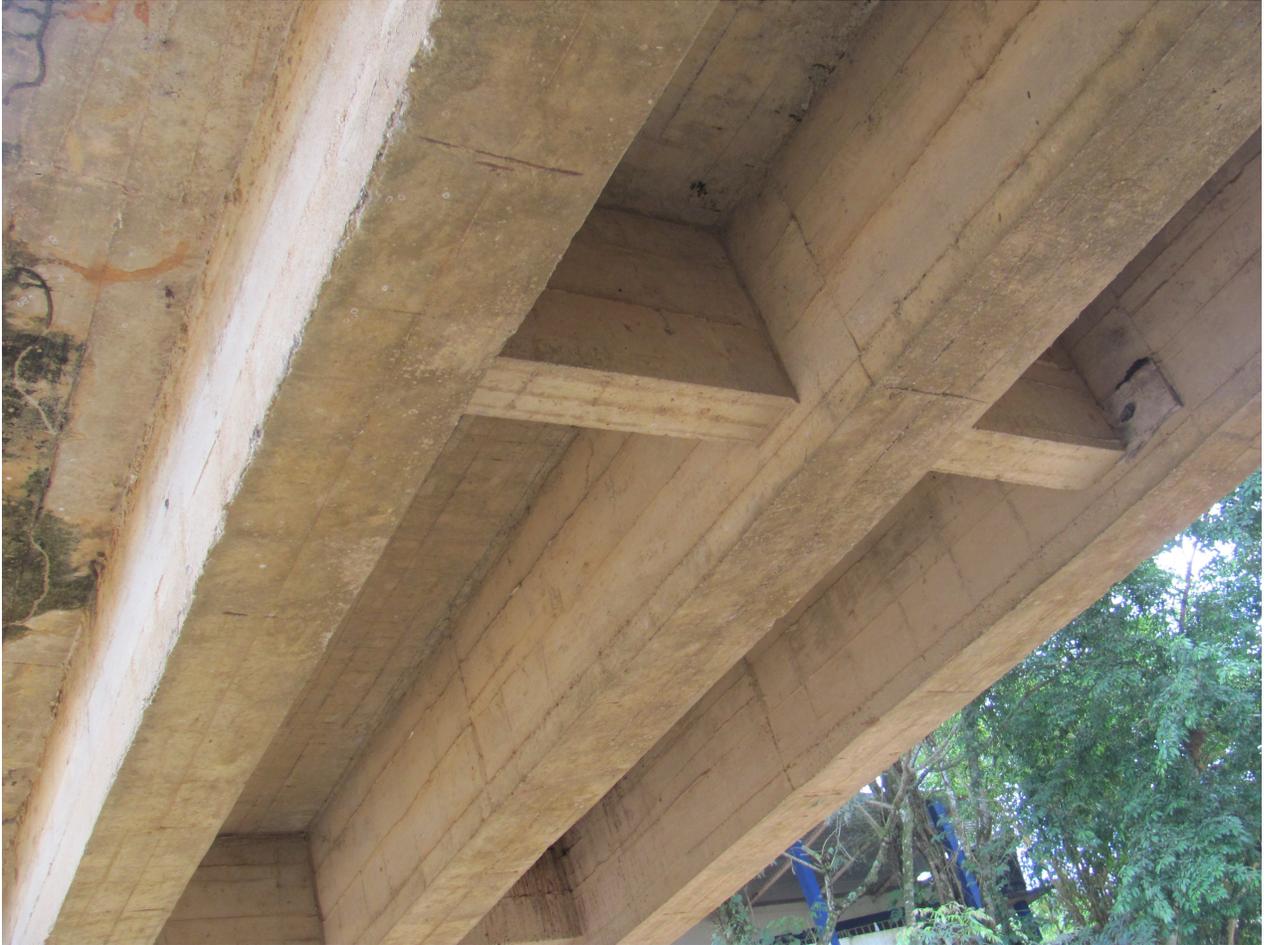
Componente.....: 10 Losa

Calif./Mantenim....: 2 / -

Daño/Observaciones.: La losa de los voladizos presenta infiltración proveniente de los drenes sin tubos, se observo descomposición del concreto y acero expuesto con corrosión, se observo perdida del recubrimiento de la losa en donde el acero se ha corroído.

Tipo de daño.....: Infiltración

Reparaciones.....: E Reparación de drenes

B Reparación de concreto

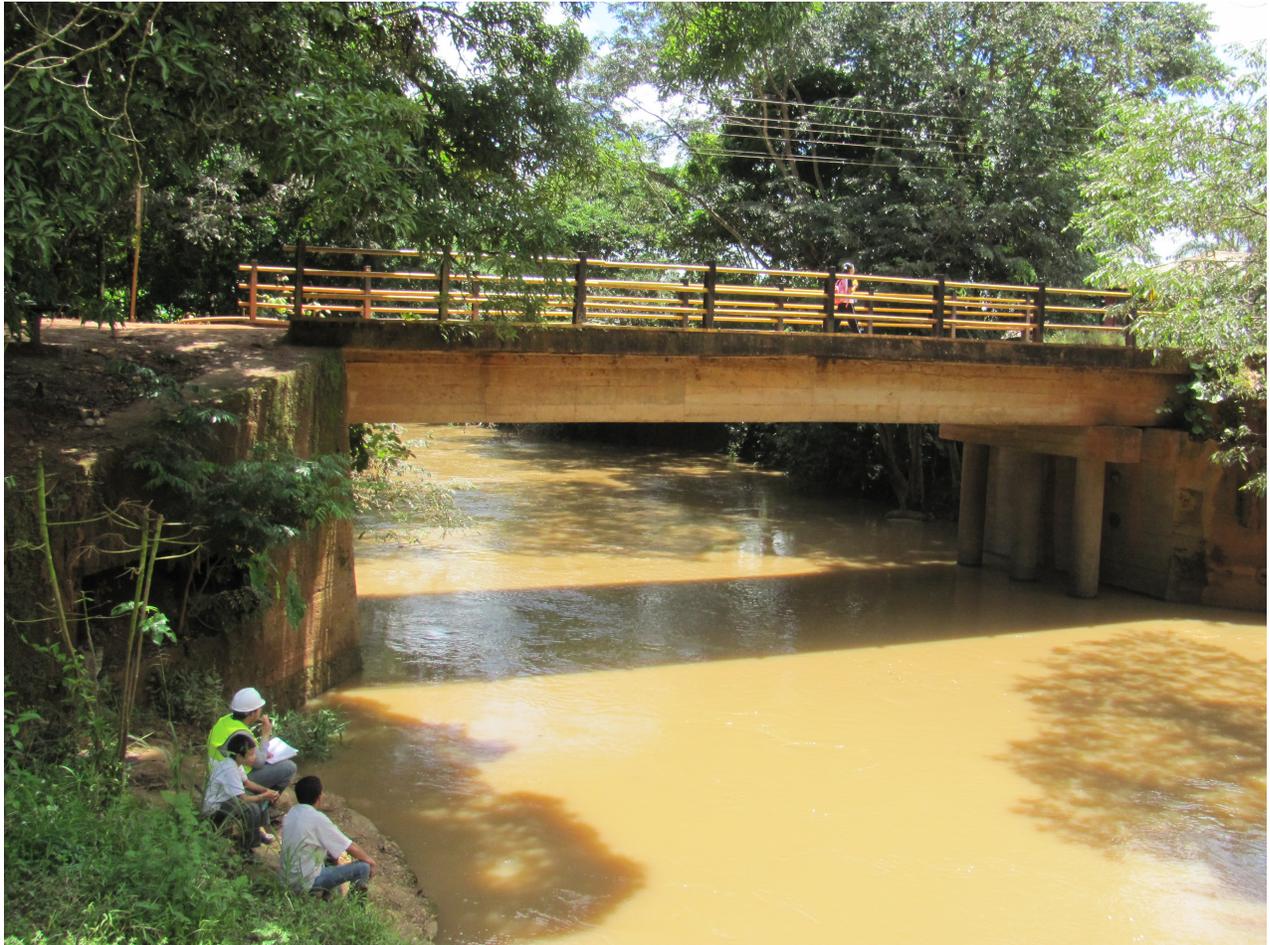
Componente.....: 15 Cauce

Calif./Mantenim....: 3 / -

Daño/Observaciones.: El cauce del río es mayor que la sección del puente amenazando con socavar le subestructura del puente, la pila tiene una protección en bolsa-creto que se aprecia en buen estado y la orilla #1 agua abajo presenta una protección en bolsa-creto que el río se esta llevando y es necesario reponer.

Tipo de daño.....: Erosión / socavación

Reparaciones.....: C Protección del cauce
