SDC/INV	SiPuCol	Fecha	Hoja
	Informe de inspección principal	14/09/12	1
16-7506-010.00 Los Lagos			
Regional.....: 16 Meta			
Ruta.....: Pto. Leguizamo - La tagua, San José del G.- Pto Gai			
Carretera.....: Calamar - San José del Guaviare			
Lado de la car...: 0			
Abscisa.....: 46+0441			
No del registro..: 1343			
Año de construcción.....:			
Año de la última reconstrucción.....:			
Paso Superior/Inferior.....: S			
Dir. de abs. de la carretera principal.: N			
Requisitos de la inspección.....: 0 Nada			
Recolección de datos : Fecha.....: 2012.05.15			
: Iniciales.....: O.L.V			
Posición geográfica..:			
Latitud: 2 gra 20,14 min N Longitud: 72 gra 37,38 min O Altitud: 205 m			
Geometría: Número de luces.....: 1			
Longitud de la luz menor (m): 10,70			
Longitud de la luz mayor (m): 10,70			
Longitud total (m): 10,70			
Ancho del tablero..... (m): 4,60			
Ancho del separador..... (m): 0,00			
Ancho del andén izquierdo (m): 0,00

SDC/INV	SiPuCol	Fecha	Hoja
	Informe de inspección principal	14/09/12	2
16-7506-010.00 Los Lagos			
Subestructura:			
Estribos.: Tipo.....	11	Con aletas separados	
Material.....	20	Concreto ciclópeo	
Tipo de cimentación.....	10	Cimentación superficial	
Pila

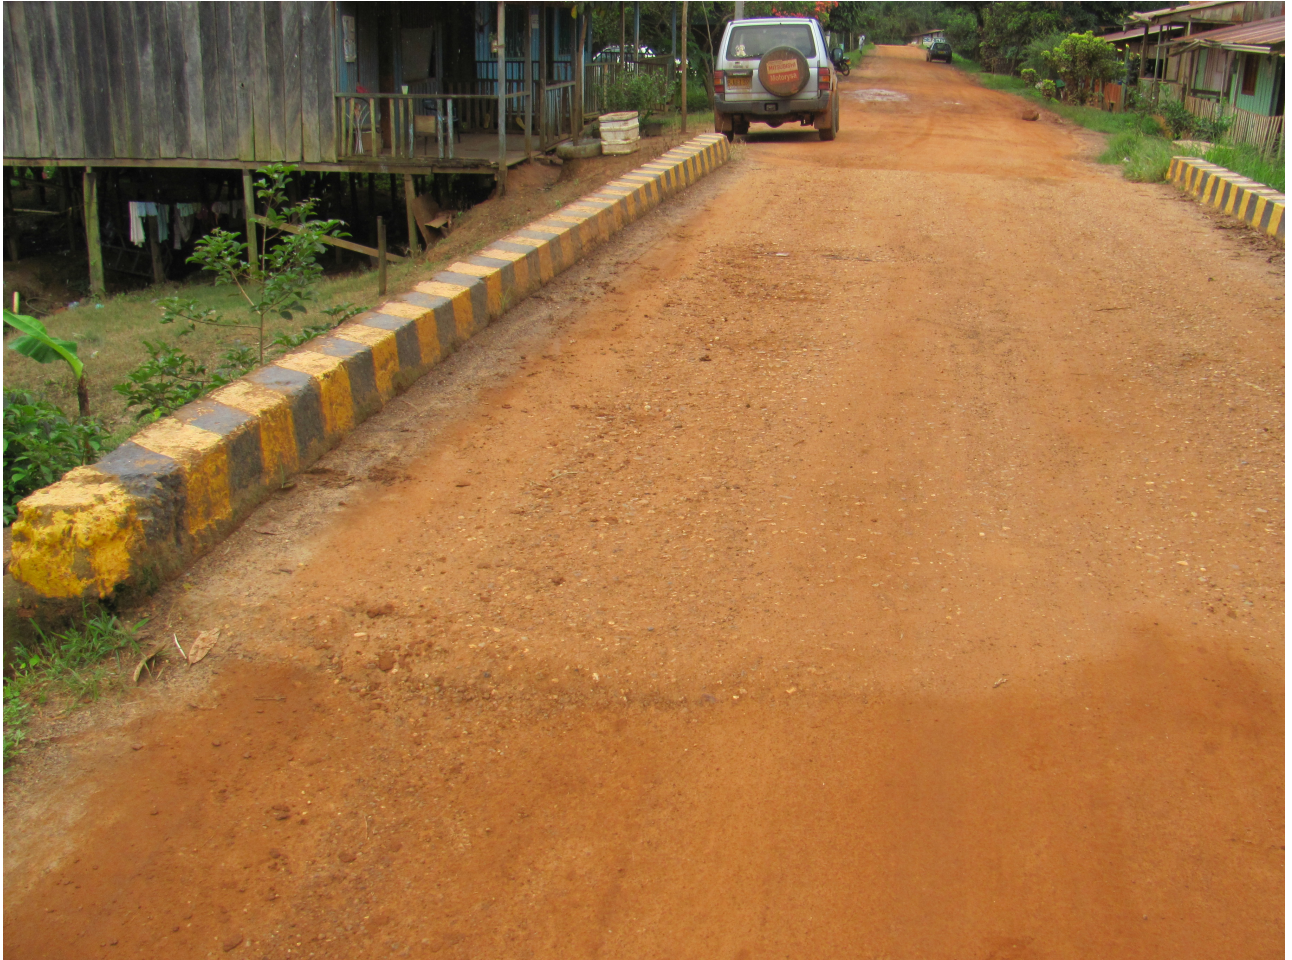
Componente.....: 1 Superficie del puente

Calif./Mantenim....: 3 / -

Daño/Observaciones.: La superficie desgastada, presenta agregados y acero de refuerzo expuestos. Los espaldares de los estribos se encuentran con las esquinas fracturadas y se recomienda construir losas de aproximación.

Tipo de daño.....: Descomposición

Reparaciones.....: A Cambio del pavimento asfáltico

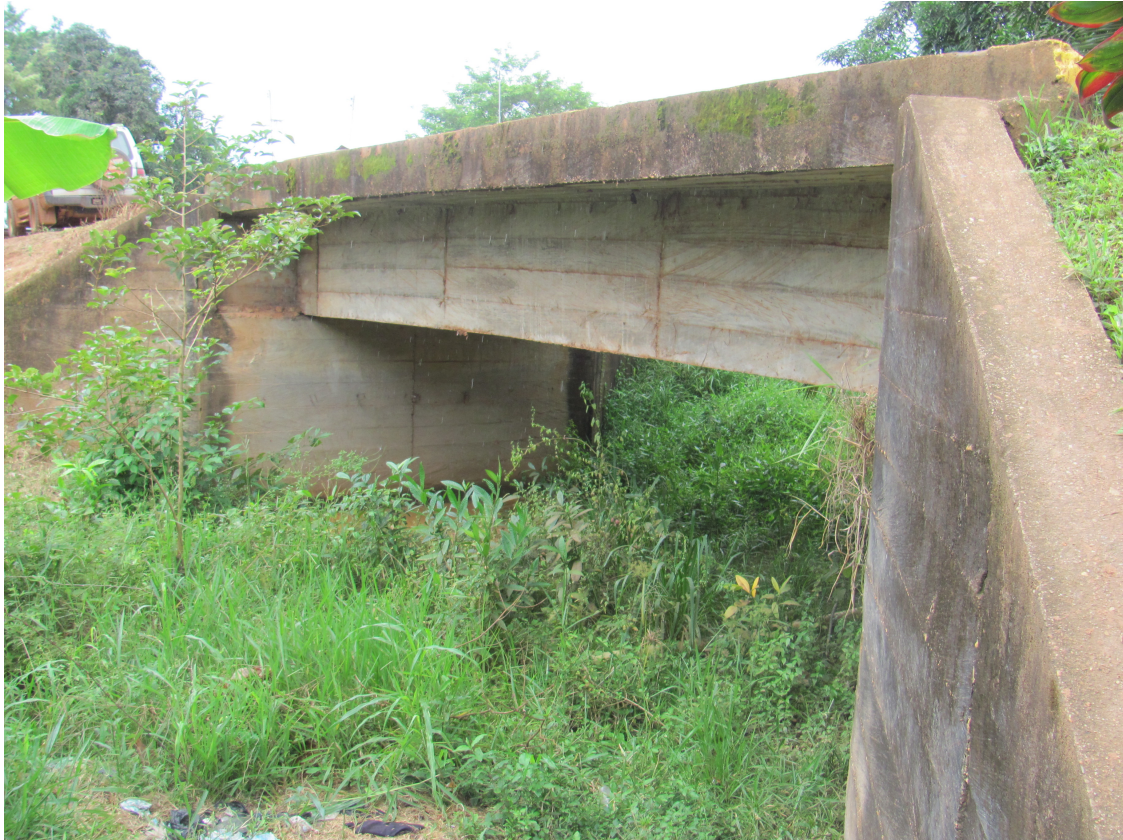
Componente.....: 2 Juntas de expansión

Calif./Mantenim.....: 2 / -

Daño/Observaciones.: El puente carece de dispositivos de juntas. Se recomienda instalar juntas de bloque de neopreno.
Z (m): Instalación de junta de bloque de neopreno.

Tipo de daño.....: Infiltración

Reparaciones.....: Z Otra

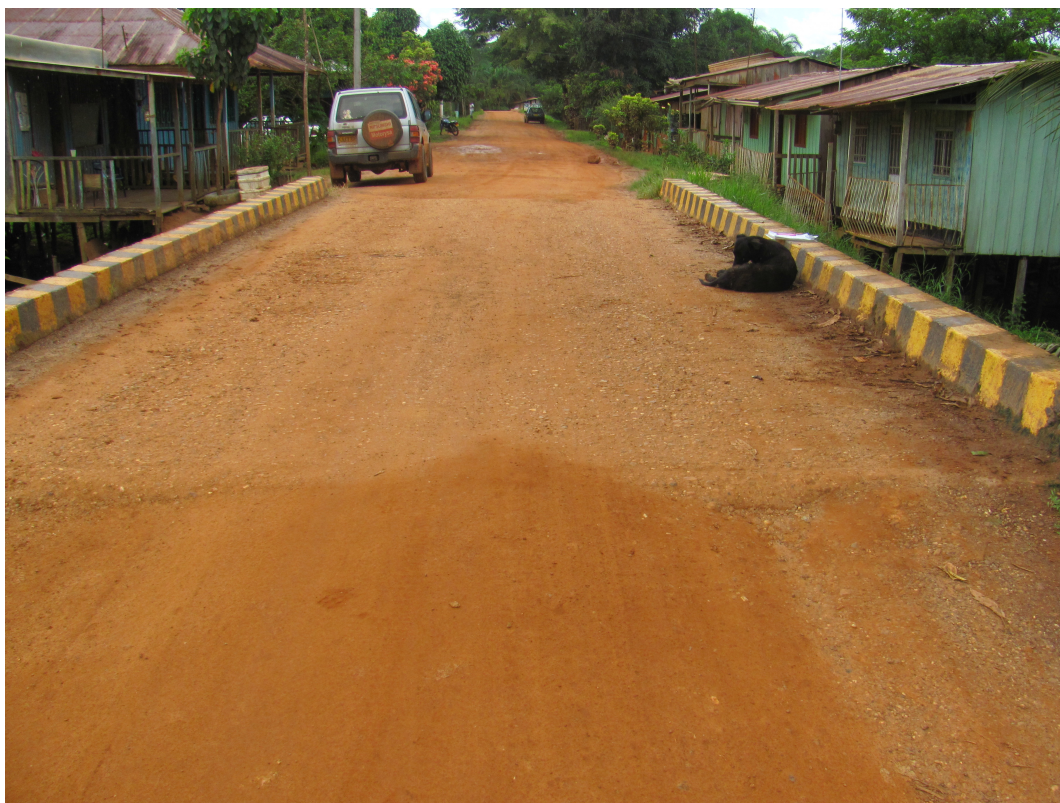
Componente.....: 4 Barandas

Calif./Mantenim.....: 2 / -

Daño/Observaciones.: El puente carece de barandas. Se recomienda
instalar barandas vehiculares metálicas.
Z (m): Instalación de baranda vehicular metálica.

Tipo de daño.....: No registrado

Reparaciones.....: Z Otra

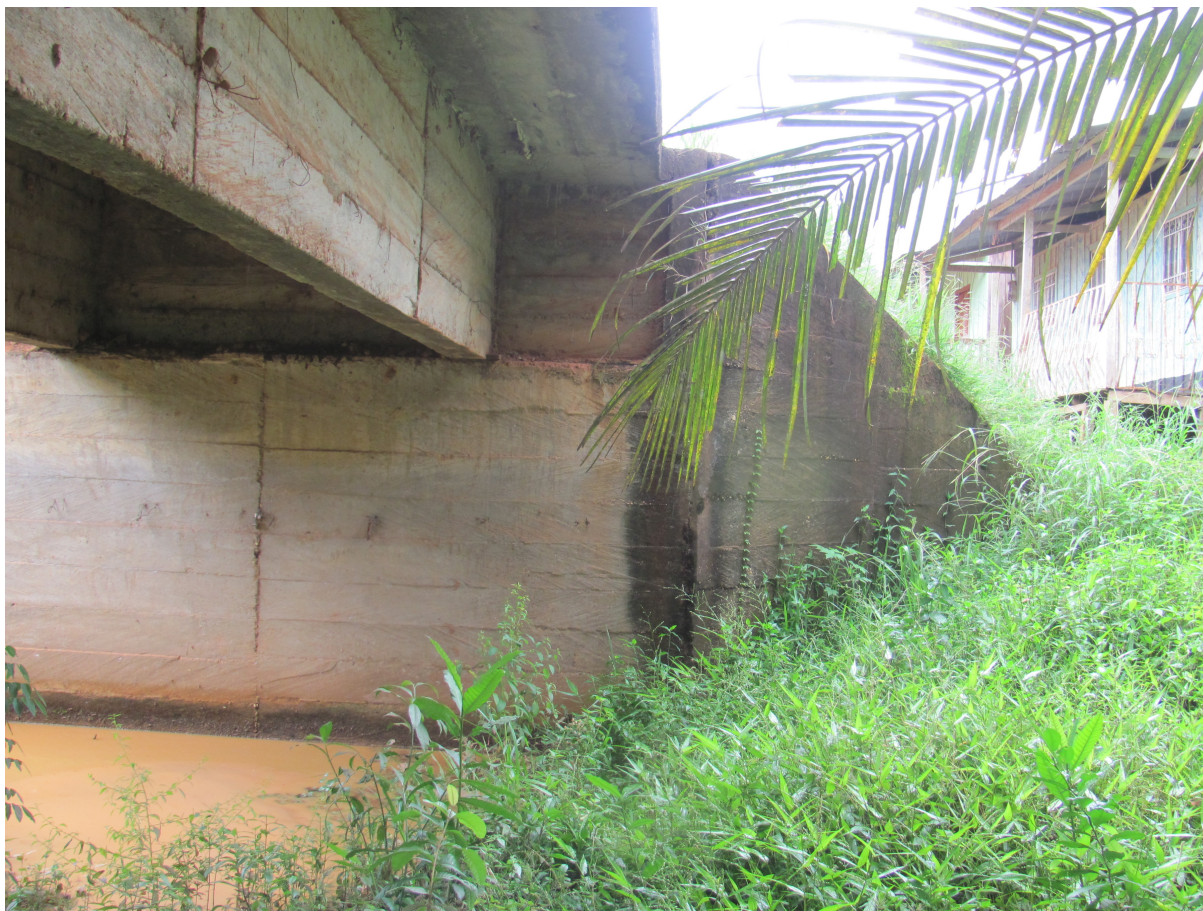
Componente.....: 6 Aletas

Calif./Mantenim....: 2 / -

Daño/Observaciones.: Se encuentra en buen estado, requiere de
mantenimiento rutinario.

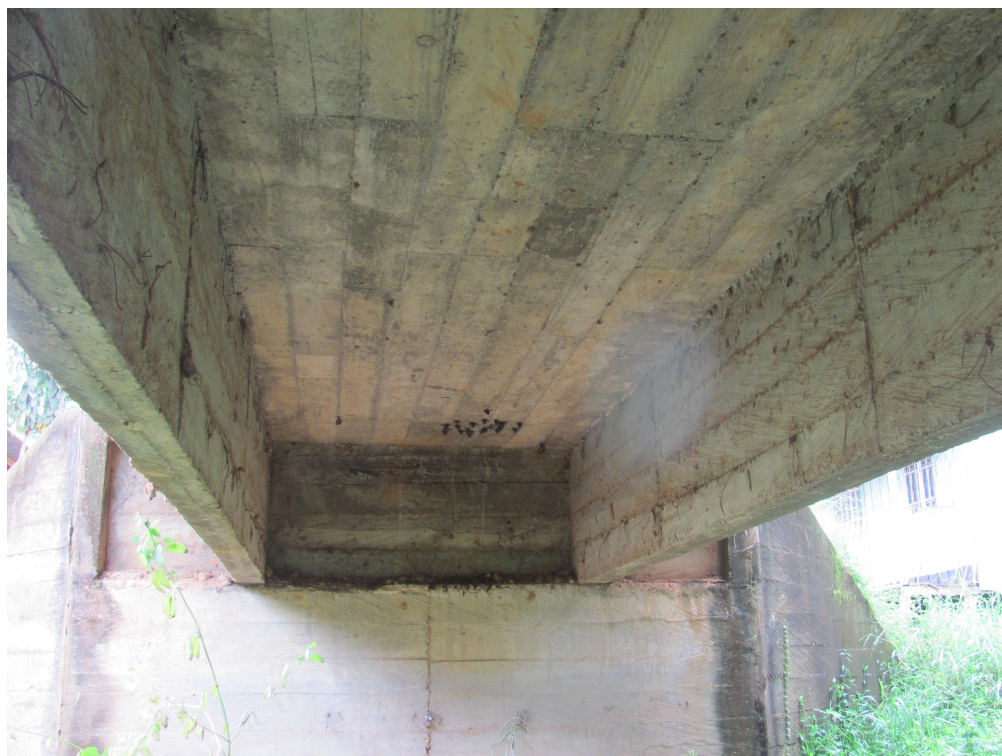
Componente.....: 10 Losa

Calif./Mantenim....: 2 / -

Daño/Observaciones.: Se aprecia concreto poroso en una pequeña área, pero no presenta indicios de corrosión del refuerzo ni refuerzo expuesto.

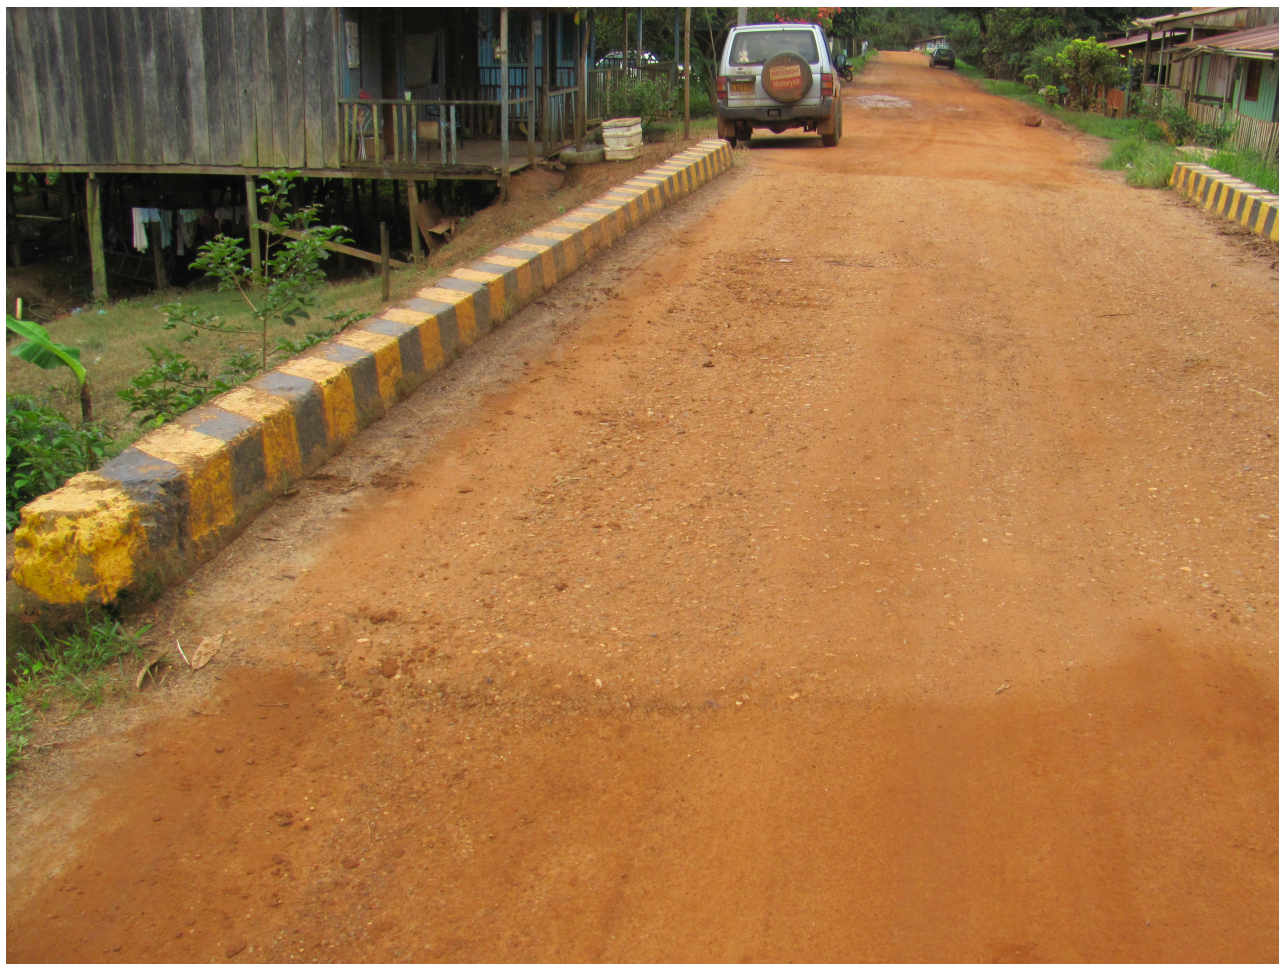
Componente.....: 17 Puente en general

Puente sin barandas, presenta grietas de cortante y flexión.
La información de descripción de la cimentación de la subestructura y del vehículo de diseño pertenece a la inspección anterior

Calif./Mantenim.....: 3 / -

Daño/Observaciones.: De observar las grietas de espesor maximo en los extremos de las vigas.
Se anexa informe de Geotecnia # 4
