SDC/INV	SiPuCol	Fecha	Hoja
	Informe de inspección principal	14/09/12	1
16-7506-011.00 Caño Loco			
Regional.....: 16 Meta			
Ruta.....: Pto. Leguizamo - La tagua, San José del G.- Pto Gai			
Carretera.....: Calamar - San José del Guaviare			
Lado de la car...: 0			
Abscisa.....: 46+0560			
No del registro..: 1344			
Año de construcción.....:			
Año de la última reconstrucción.....:			
Paso Superior/Inferior.....: S			
Dir. de abs. de la carretera principal.: N			
Requisitos de la inspección.....: 0 Nada			
Recolección de datos : Fecha.....: 2012.05.17			
: Iniciales.....: O.L.V			
Posición geográfica..:			
Latitud: 2 gra 20,18 min N      Longitud: 72 gra 37,3 min O      Altitud: 204 m			
Geometría: Número de luces.....: 1			
Longitud de la luz menor (m): 10,20			
Longitud de la luz mayor (m): 10,20			
Longitud total ..... (m): 10,20			
Ancho del tablero..... (m): 4,60			
Ancho del separador..... (m): 0,00			
Ancho del andén izquierdo (m): 0,00

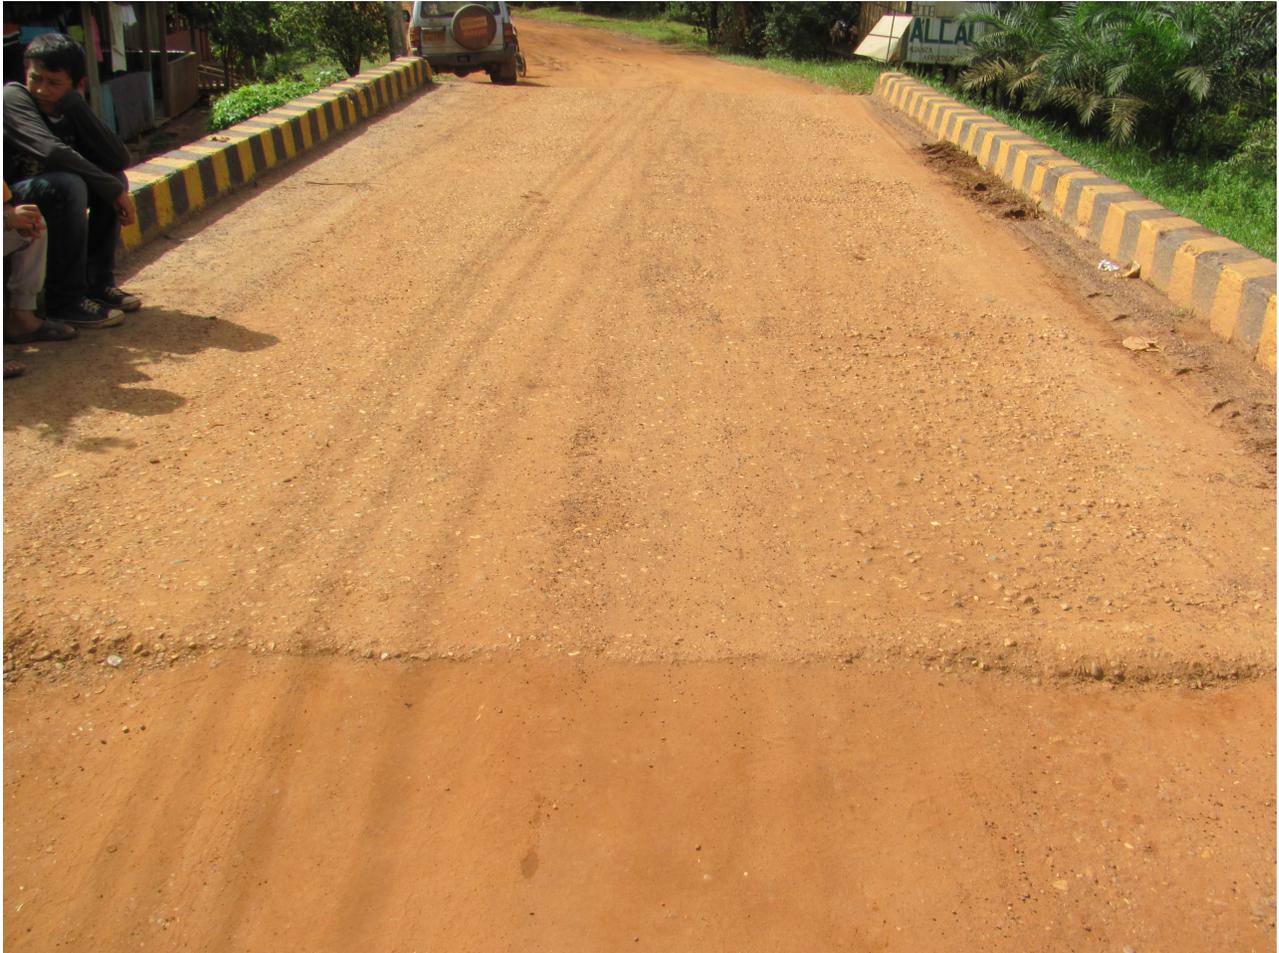
Componente.....: 1 Superficie del puente

Calif./Mantenim....: 2 / -

Daño/Observaciones.: Perdida del espesor por el desgaste, agregado expuesto, se observa deterioro en el espaldar del estribo, se recomienda construir losa de apoyo.

Tipo de daño.....: Descomposición

Reparaciones.....: A Cambio del pavimento asfáltico

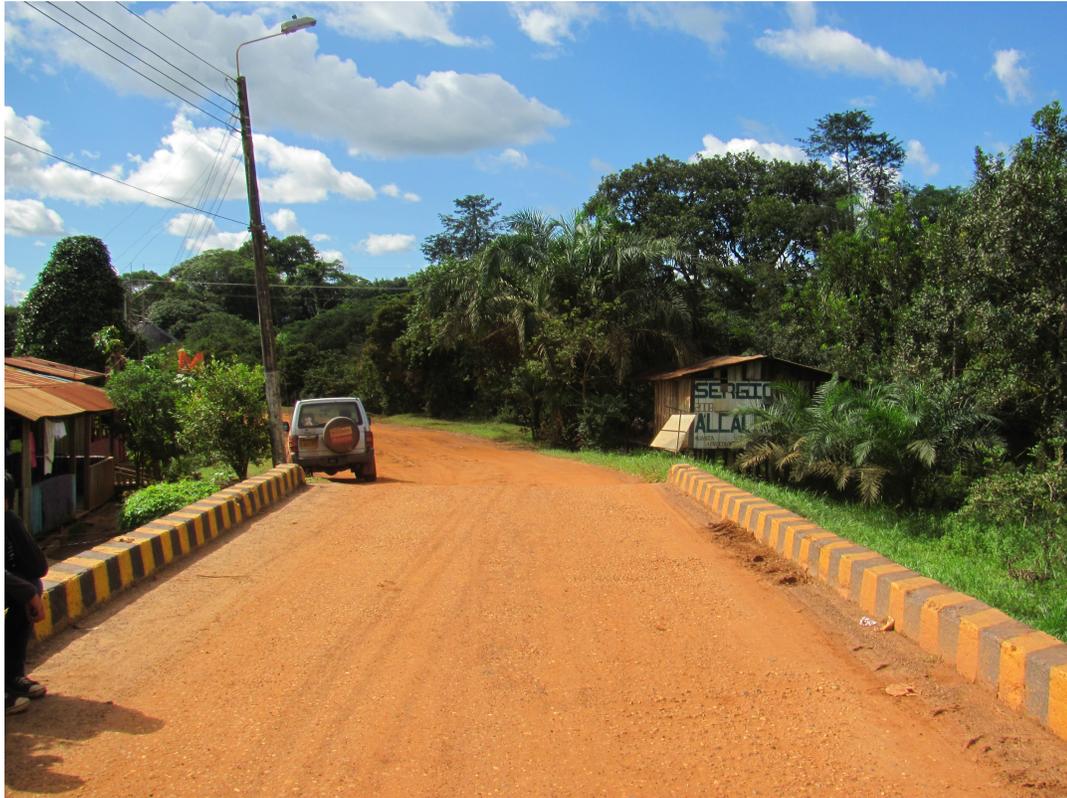
Componente.....: 2 Juntas de expansión

Calif./Mantenim....: 2 / -

Daño/Observaciones.: No existe dispositivo de junta, se recomienda colocar junta de bloque de neopreno una vez colocada la carpeta de rodadura y las losas de aproximación.

Tipo de daño.....: Z (m): Instalación de junta de bloque de neopreno.

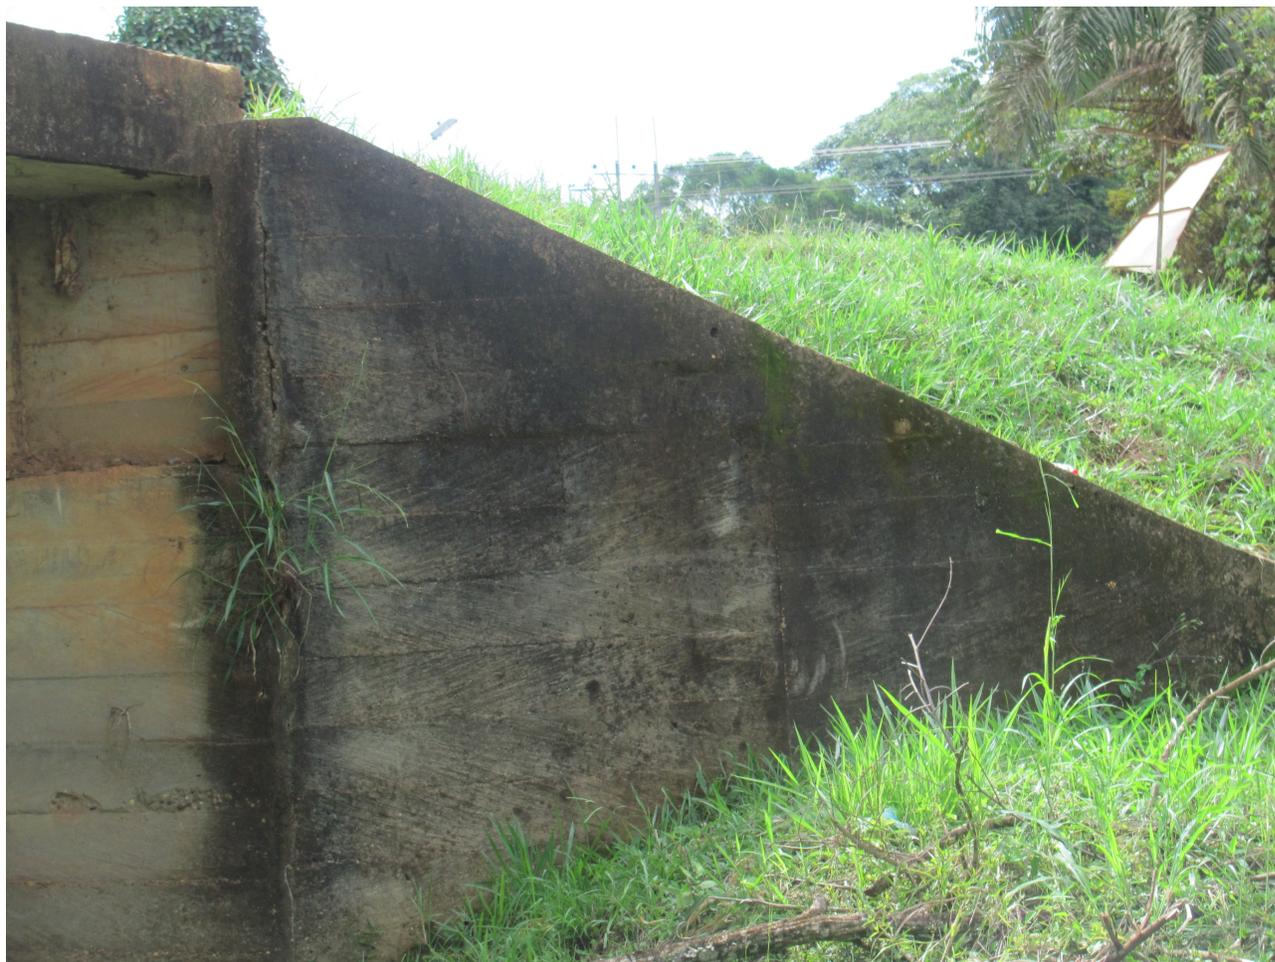
Componente.....: 6 Aletas

Calif./Mantenim....: 2 / -

Daño/Observaciones.: Las aletas presentan vegetación y acumulación de suciedad.

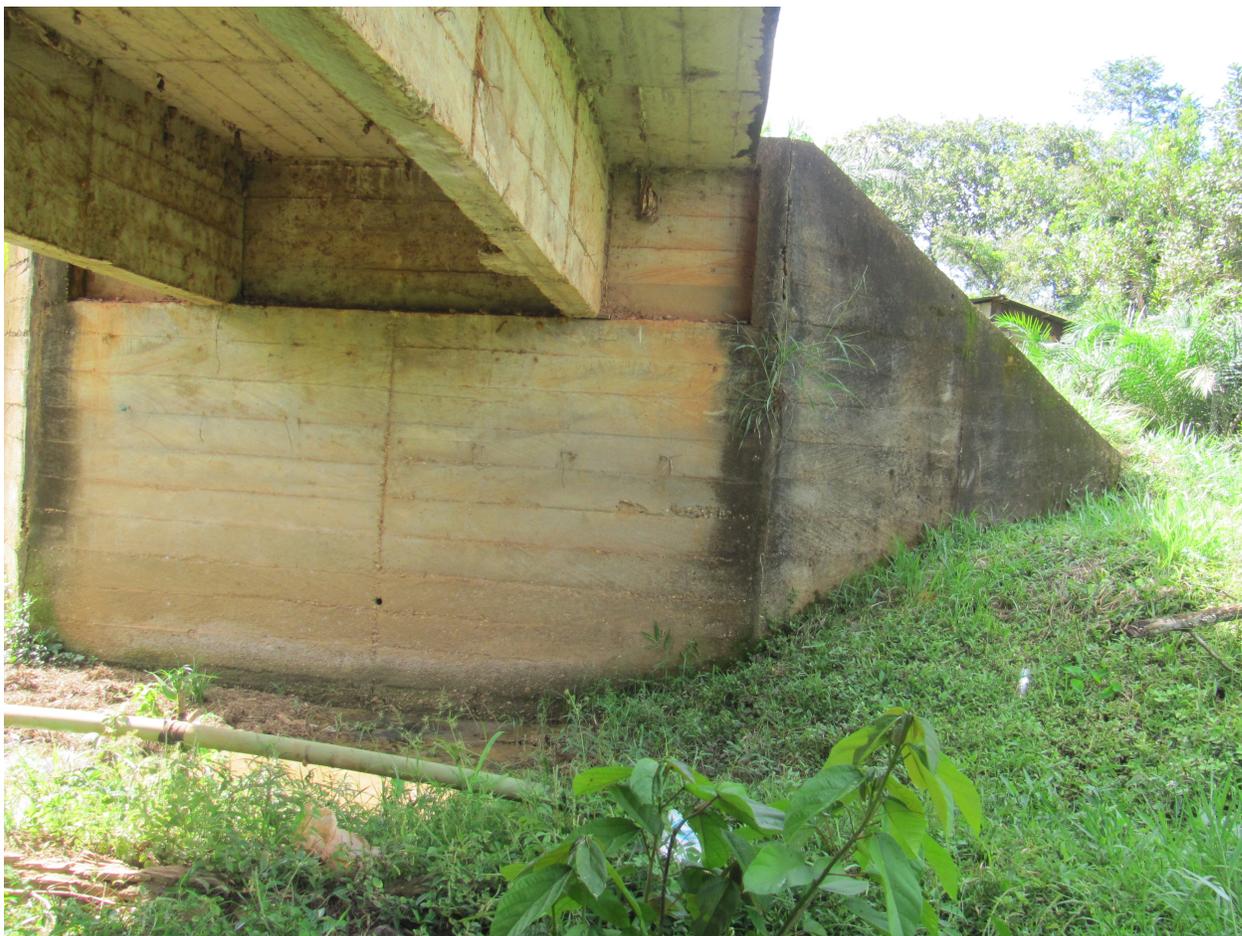
Componente.....: 7 Estribos

Calif./Mantenim....: 2 / -

Daño/Observaciones.: Los estribos se aprecian en buen estado.

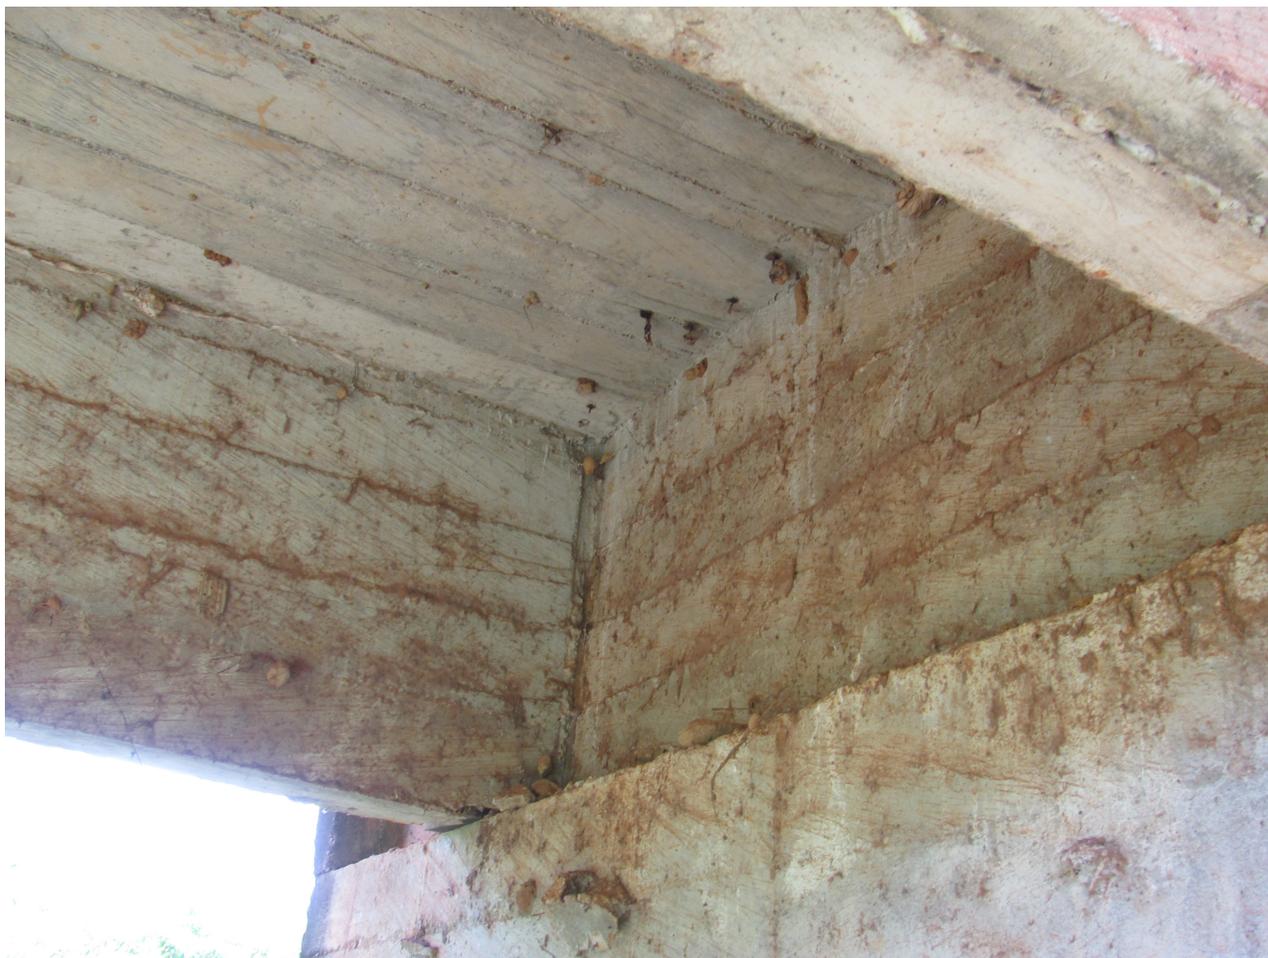
Componente.....: 10 Losa

Calif./Mantenim....: 2 / -

Daño/Observaciones.: La losa se encuentra en buen estado

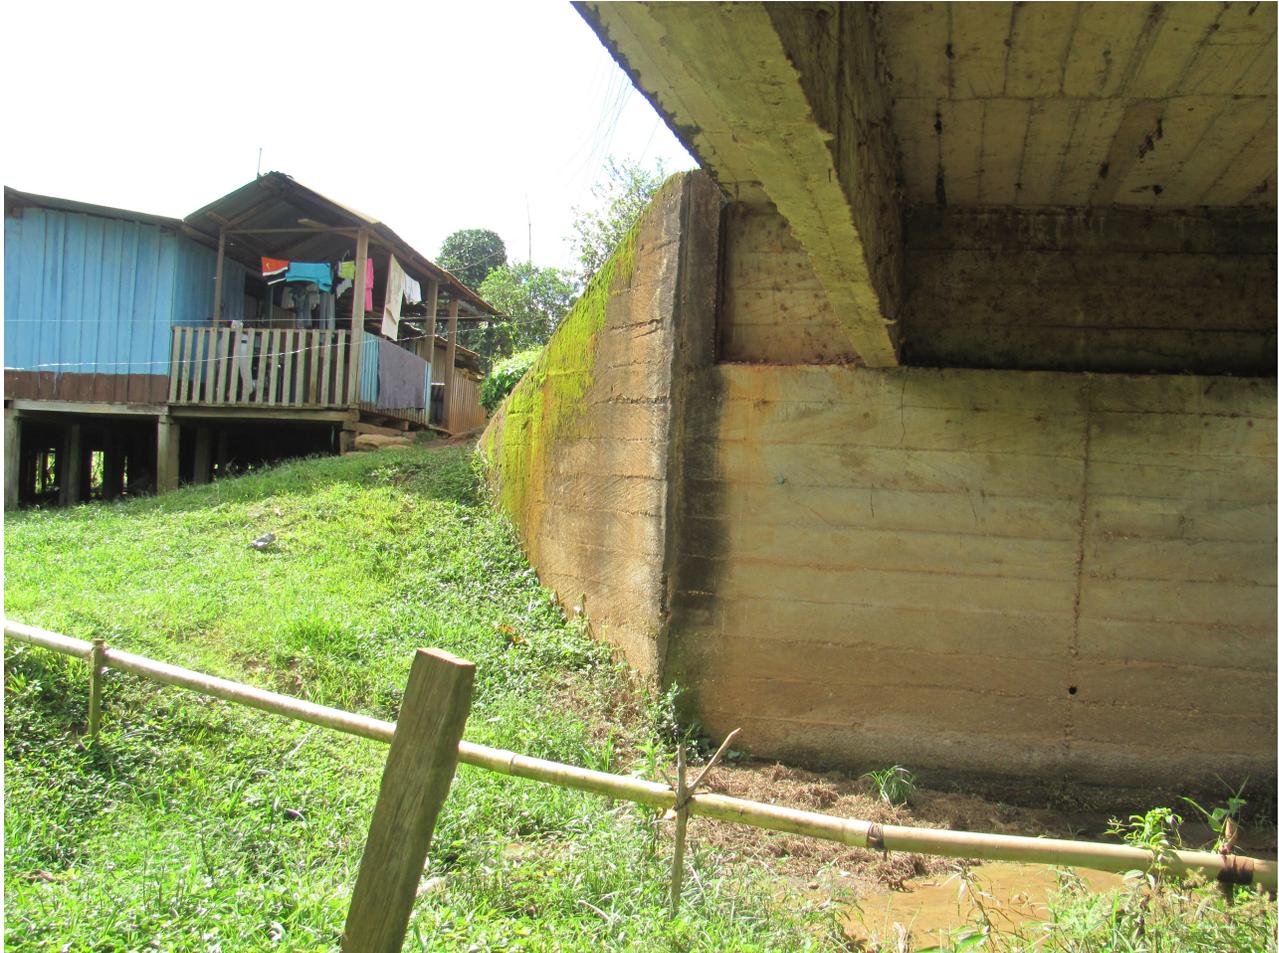
Componente.....: 15 Cauce

Calif./Mantenim....: 2 / -

Daño/Observaciones.: Se aprecia un tronco revestido en concreto que fue  
recomienda utilizar en la construcción del puente se  
removerlo.
