SDC/INV	SiPuCol	Fecha	Hoja
	Informe de inspección principal	30/08/12	1
16-7506-013.00 Caño La Leona			
Regional.....: 16 Meta			
Ruta.....: Pto. Leguizamo - La tagua, San José del G.- Pto Gai			
Carretera.....: Calamar - San José del Guaviare			
Lado de la car...: 0			
Abscisa.....: 56+0960			
No del registro..: 1346			
Año de construcción.....:			
Año de la última reconstrucción.....:			
Paso Superior/Inferior.....: S			
Dir. de abs. de la carretera principal.: N			
Requisitos de la inspección.....: 0 Nada			
Recolección de datos : Fecha.....: 2012.05.15			
: Iniciales.....: O.L.V			
Posición geográfica..:			
Latitud: 2 gra 25,25 min N Longitud: 72 gra 36,334 min O Altitud: 225 m			
Geometría: Número de luces.....: 1			
Longitud de la luz menor (m): 4,50			
Longitud de la luz mayor (m): 4,50			
Longitud total(m): 4,50			
Ancho del tablero.....(m): 4,58			
Ancho del separador.....(m): 0,00			
Ancho del andén izquierdo(m): 0,00

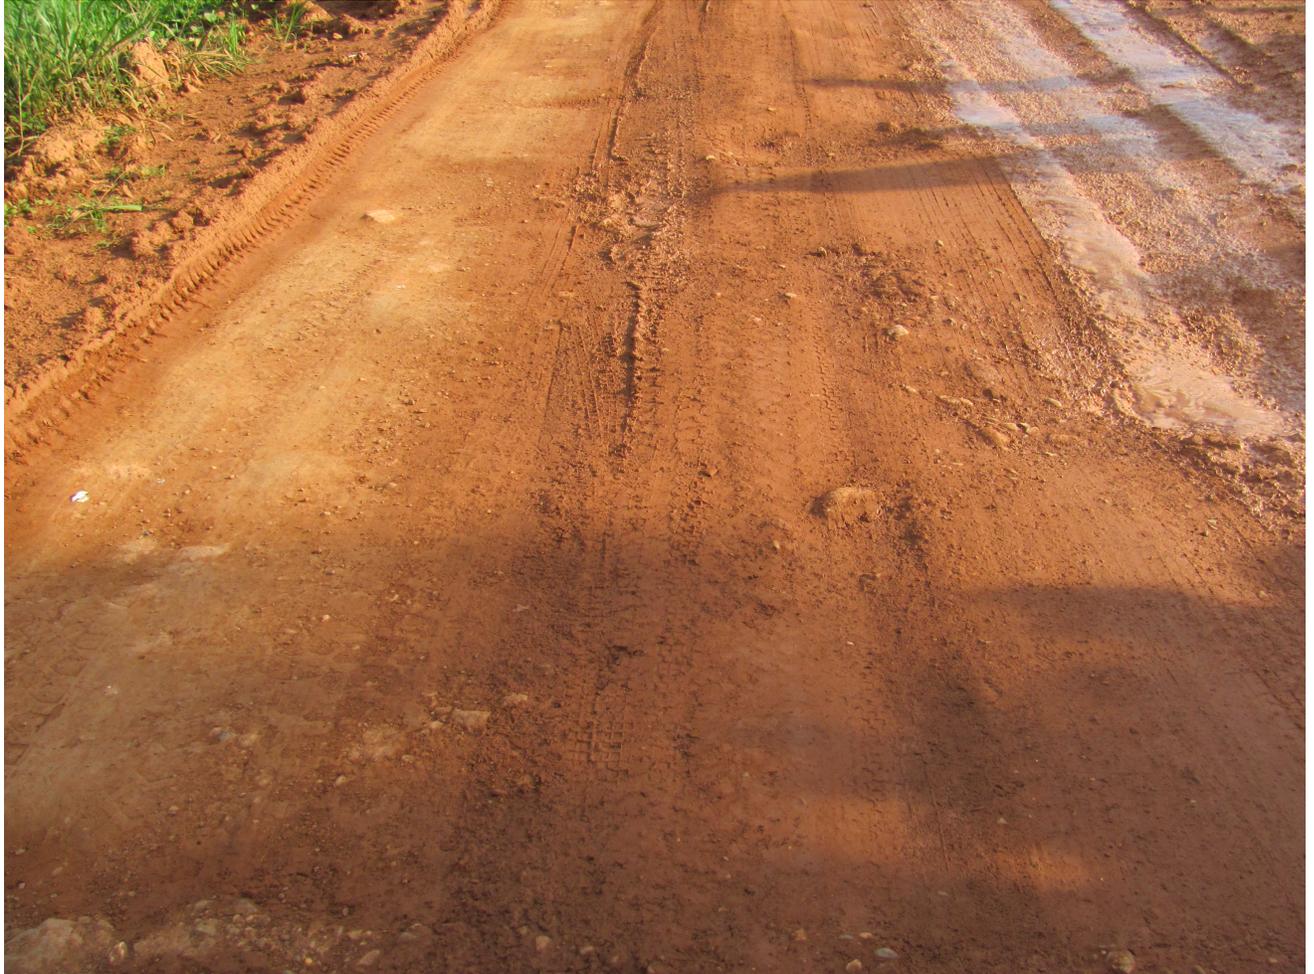
Componente.....: 1 Superficie del puente

Calif./Mantenim....: 2 / -

Daño/Observaciones.: Presenta pérdida del espesor de sacrificio y agregado expuesto. Se recomienda construir losas de aproximación.

Tipo de daño.....: Descomposición

Reparaciones.....: A Cambio del pavimento asfáltico

Z Otra

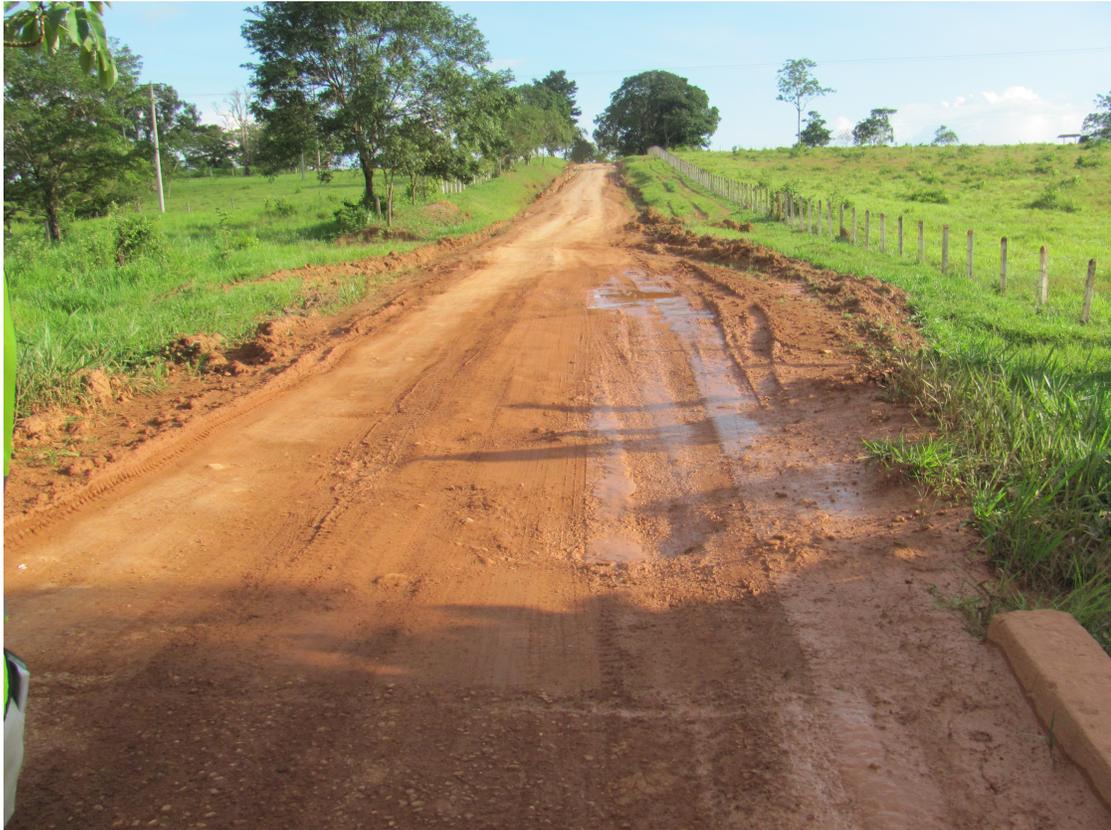
Componente.....: 2 Juntas de expansión

Calif./Mantenim....: 2 / -

Daño/Observaciones.: No existe dispositivo de junta, se recomienda colocar junta de bloque de neopreno una vez colocada la carpeta de rodadura y las losas de aproximación.

Tipo de daño.....: Infiltración

Z (m): Instalación de junta de bloque de neopreno.

Reparaciones.....: Z Otra

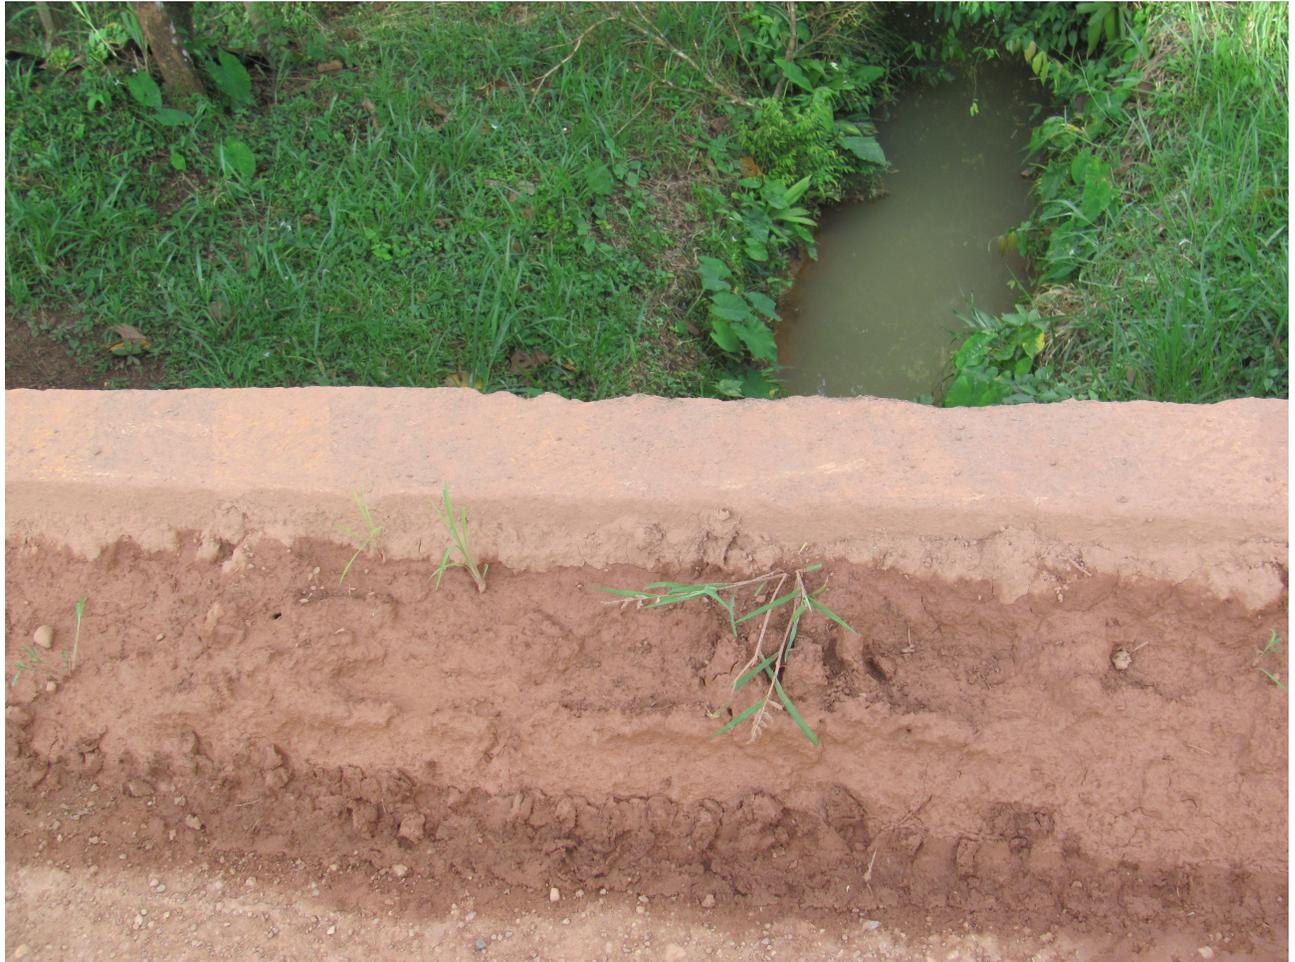
Componente.....: 3 Andenes/Bordillos
Calif./Mantenim....: 3 / -
Daño/Observaciones.: Requiere de mantenimiento rutinario.

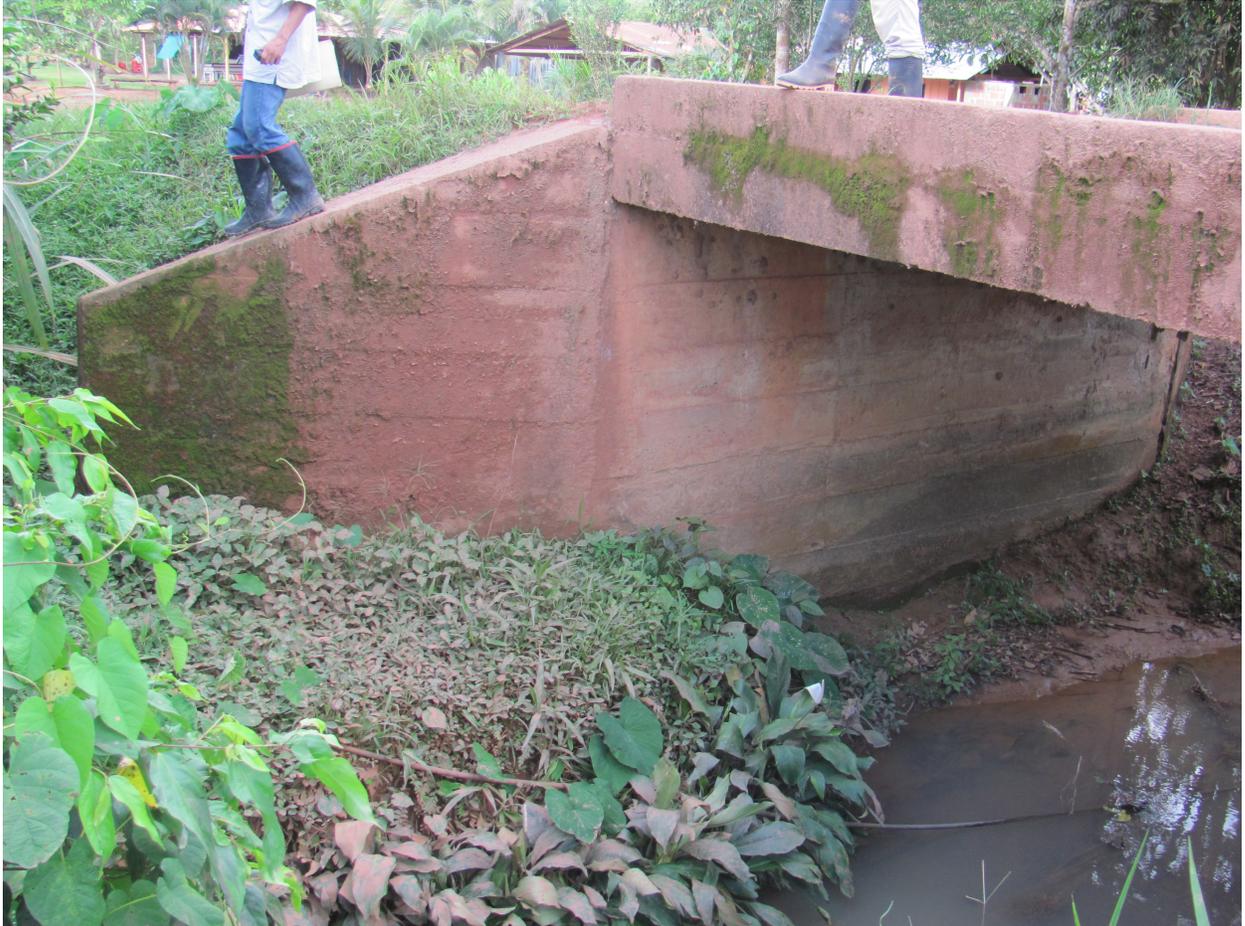
Componente.....: 6 Aletas

5 Conos/Taludes - Requieren mantenimiento rutinario.	3	-						
6 Aletas - La aleta #2 presenta desplazamiento de 7cm en el tope de la altura, hacia delante y la aleta #3 de 5cm. Realizarle seguimiento. Asentamiento / Movimiento	3	-						1
7 Estribos - Requiere de mantenimiento rutinario.	2	-

Calif./Mantenim....: 3 / -

Daño/Observaciones.: La aleta #2 presenta desplazamiento de 7cm en el tope de la altura, hacia delante y la aleta #3 de 5cm. Realizarle seguimiento.

Tipo de daño.....: Asentamiento / Movimiento

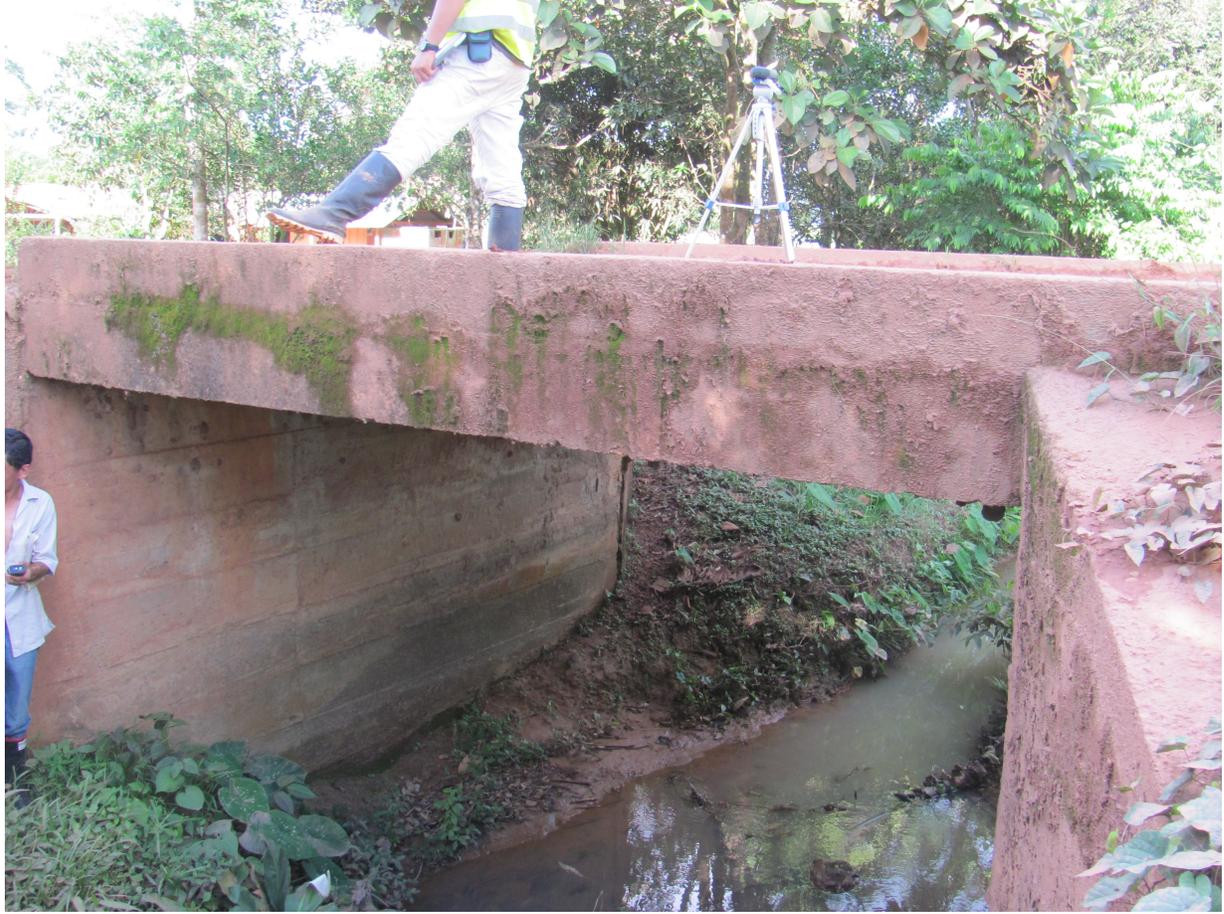
Componente.....: 17 Puente en general

16 Otros elementos	-							
17 Puente en general - Puente en buen estado. Se anexa informe de Geotecnia # 4	2	-						1

Calif./Mantenim....: 2 / -

Daño/Observaciones.: Puente en buen estado. Se anexa informe de Geotecnia # 4
