SDC/INV	SiPuCol	Fecha	Hoja
	Informe de inspección principal	17/09/12	1
16-7506-013.10 Caño Monseñor			
Regional.....: 16 Meta			
Ruta.....: Pto. Leguizamo - La tagua, San José del G.- Pto Gai			
Carretera.....: Calamar - San José del Guaviare			
Lado de la car...: 0			
Abscisa.....: 56+0210			
No del registro...: 2919			
Año de construcción.....:			
Año de la última reconstrucción.....:			
Paso Superior/Inferior.....: S			
Dir. de abs. de la carretera principal.:			
Requisitos de la inspección.....: Nada			
Recolección de datos : Fecha.....: 2012.05.17			
: Iniciales.....: O.L.V			
Posición geográfica...:			
Latitud: 2 gra 25,04 min N Longitud: 72 gra 36,41 min O Altitud: 222 m			
Geometría: Número de luces.....: 1			
Longitud de la luz menor (m): 10,10			
Longitud de la luz mayor (m): 10,10			
Longitud total (m): 10,10			
Ancho del tablero..... (m): 4,60			
Ancho del separador..... (m): 0,00			
Ancho del andén izquierdo (m): 0,00

Resumen cronológico:	Fecha	Actividades
	2012.05.17	Inspección principal

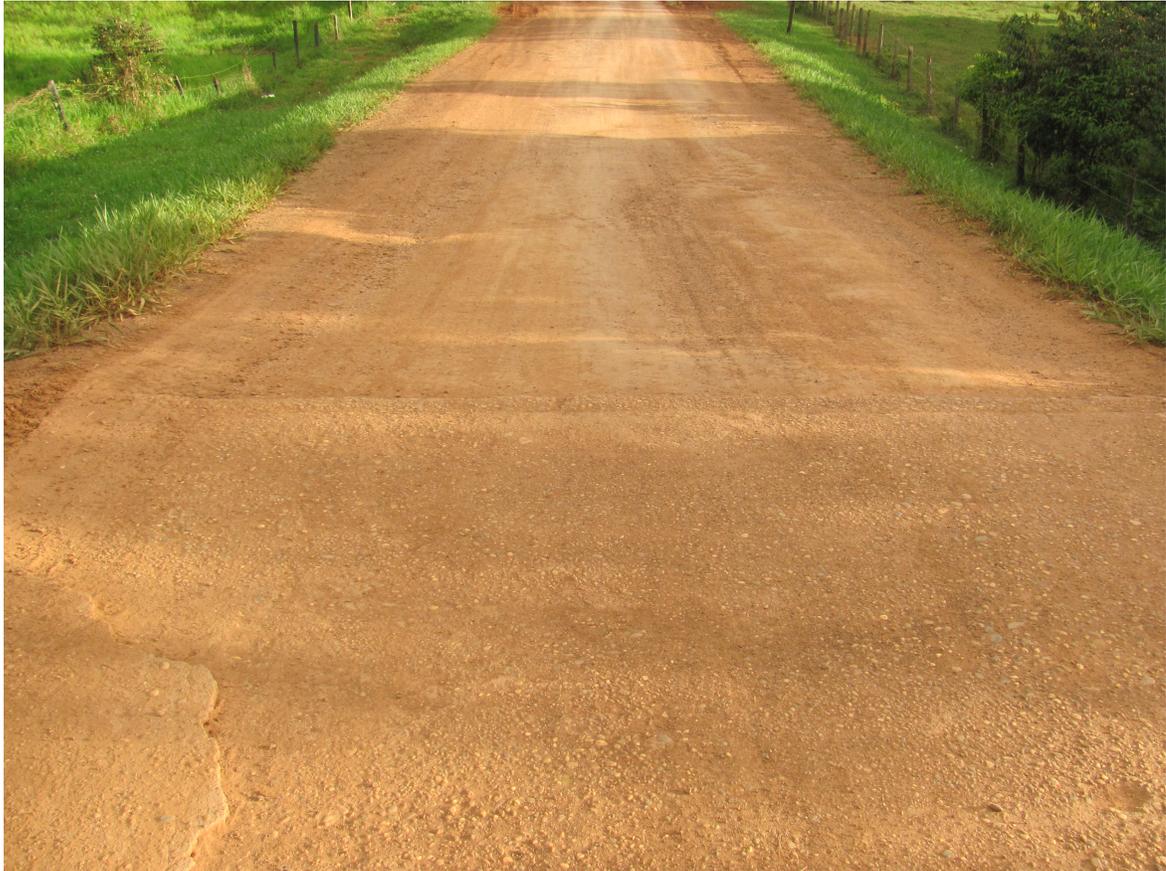
Componente.....: 1 Superficie del puente
Calif./Mantenim....: 3 /
Daño/Observaciones.: Mejorar la superficie

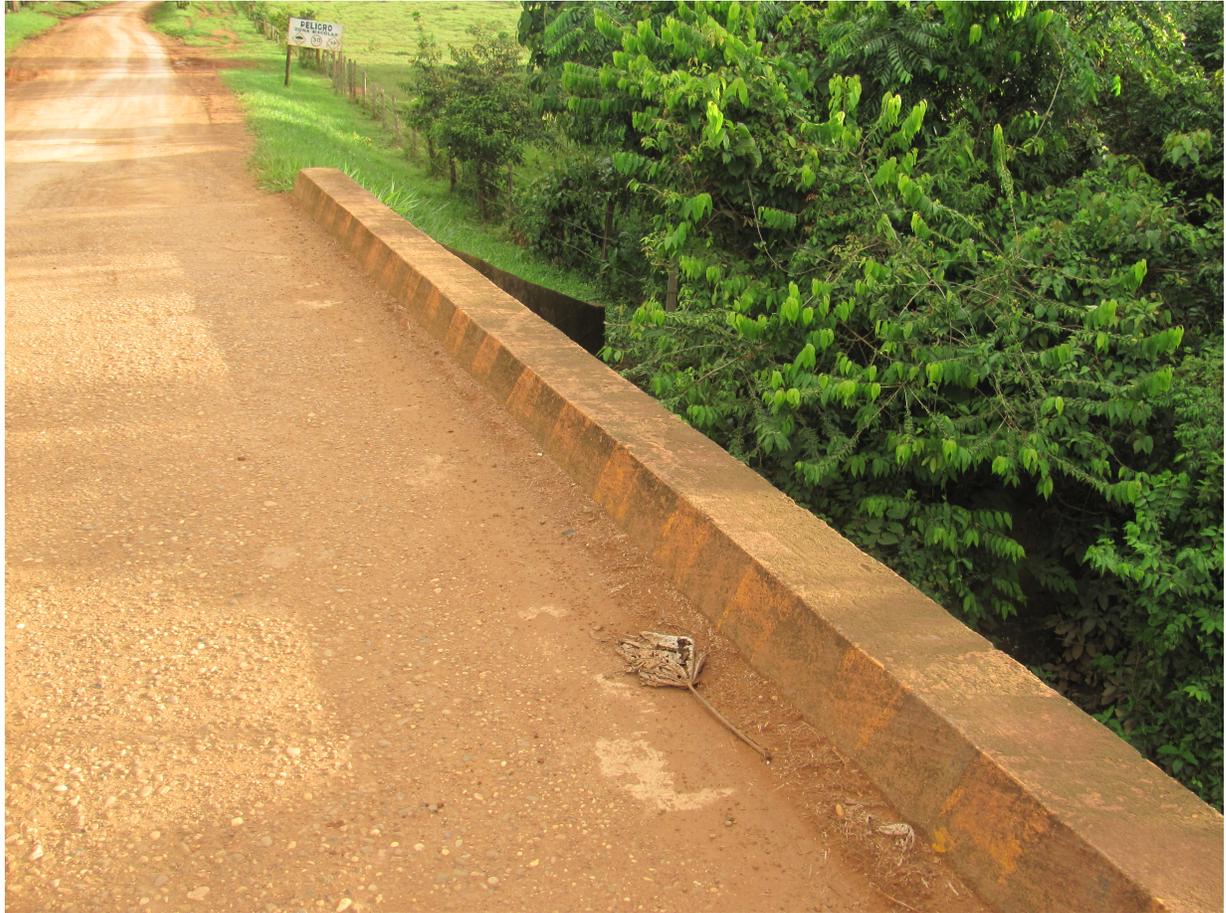
Componente.....: 3 Andenes/Bordillos

Calif./Mantenim....: 2 /

Daño/Observaciones.: No hay andenes

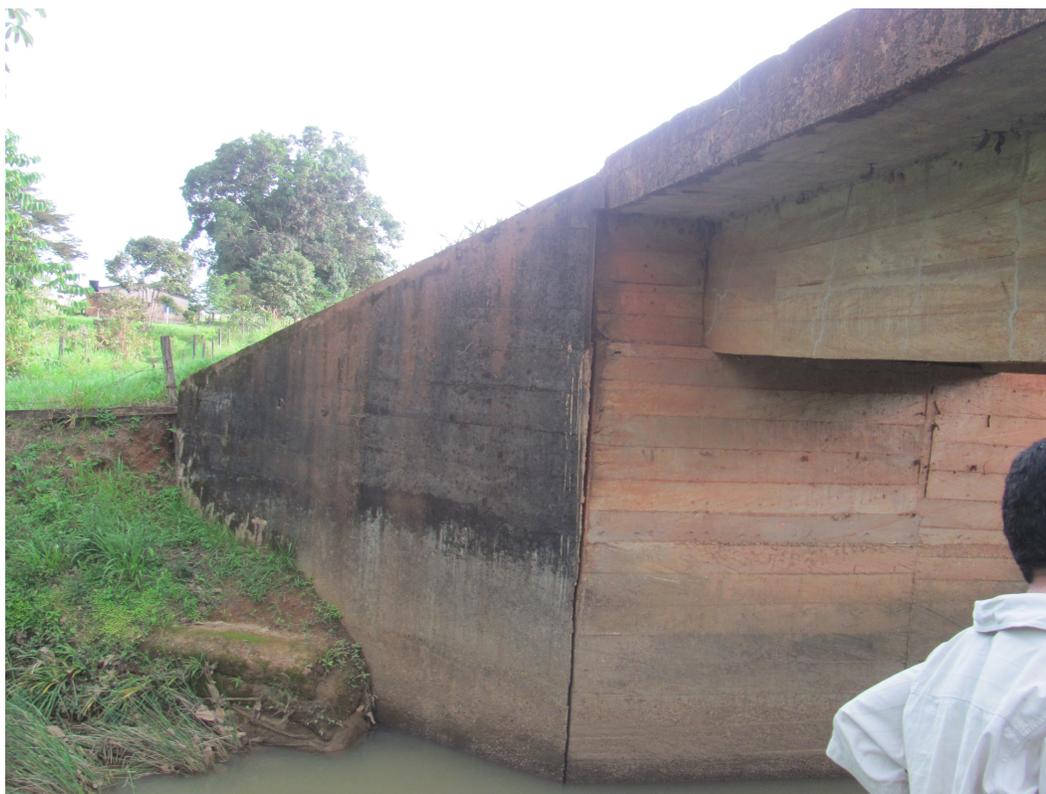
Componente.....: 6 Aletas
Calif./Mantenim....: 2 /
Daño/Observaciones.: Problemas de socavación.

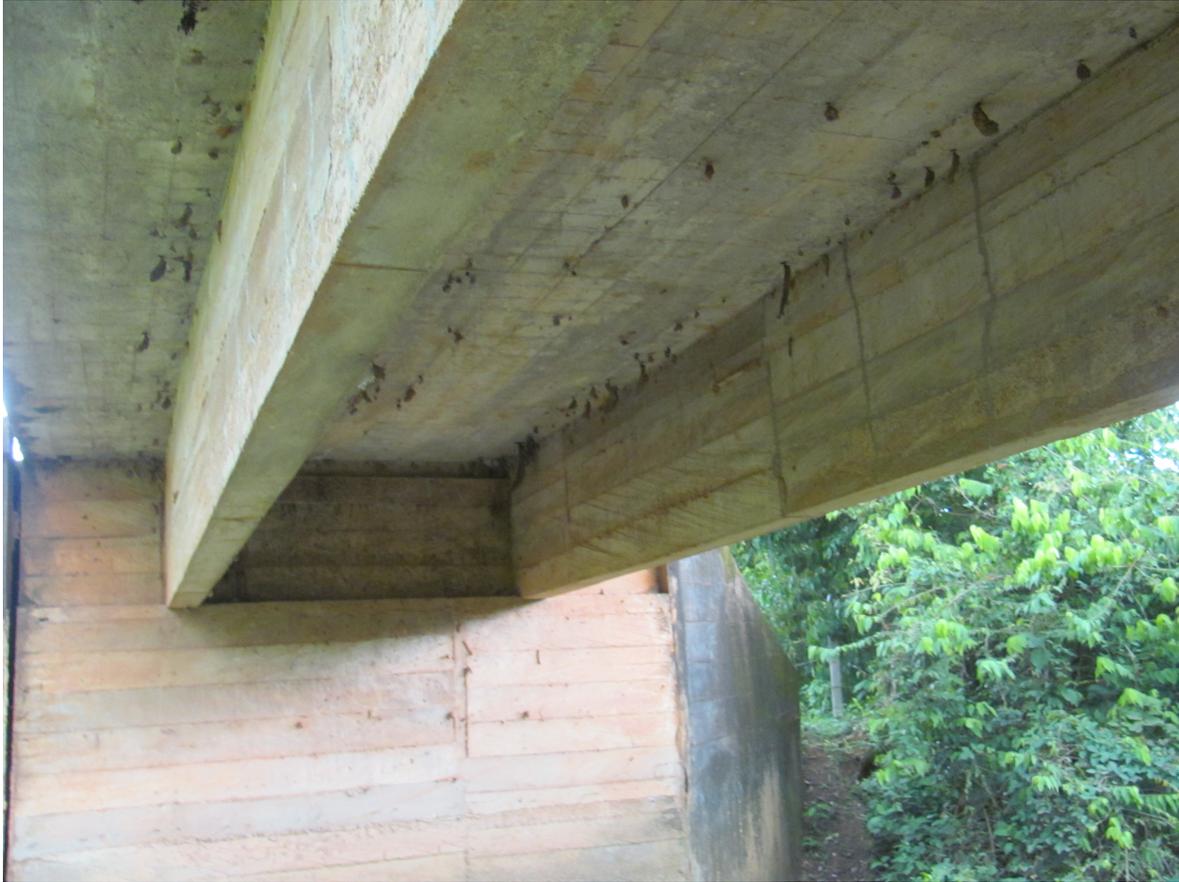
Componente.....: 10 Losa

Calif./Mantenim.....: 2 /

Daño/Observaciones.: Problemas de carbonatación

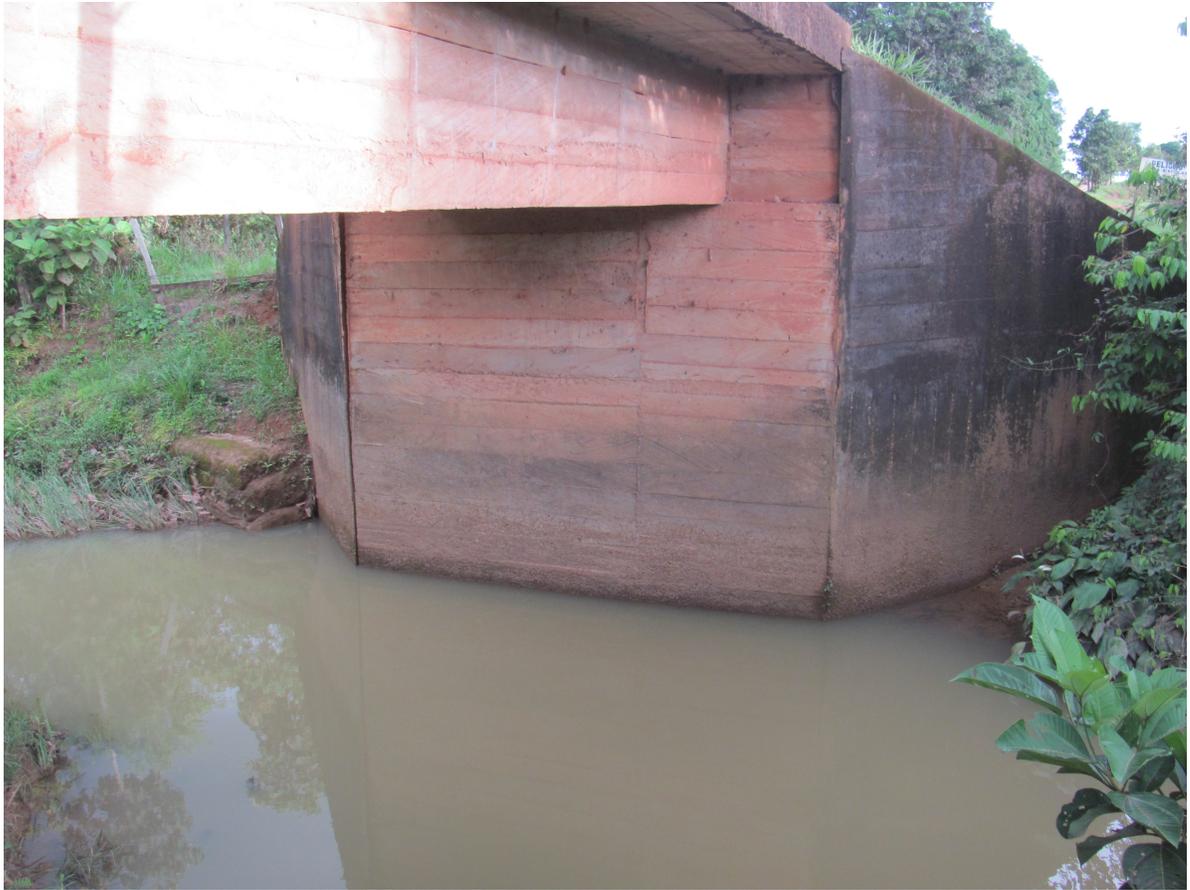
Componente.....: 15 Cauce
Calif./Mantenim.....: 2 /
Daño/Observaciones.: Cauce normal.

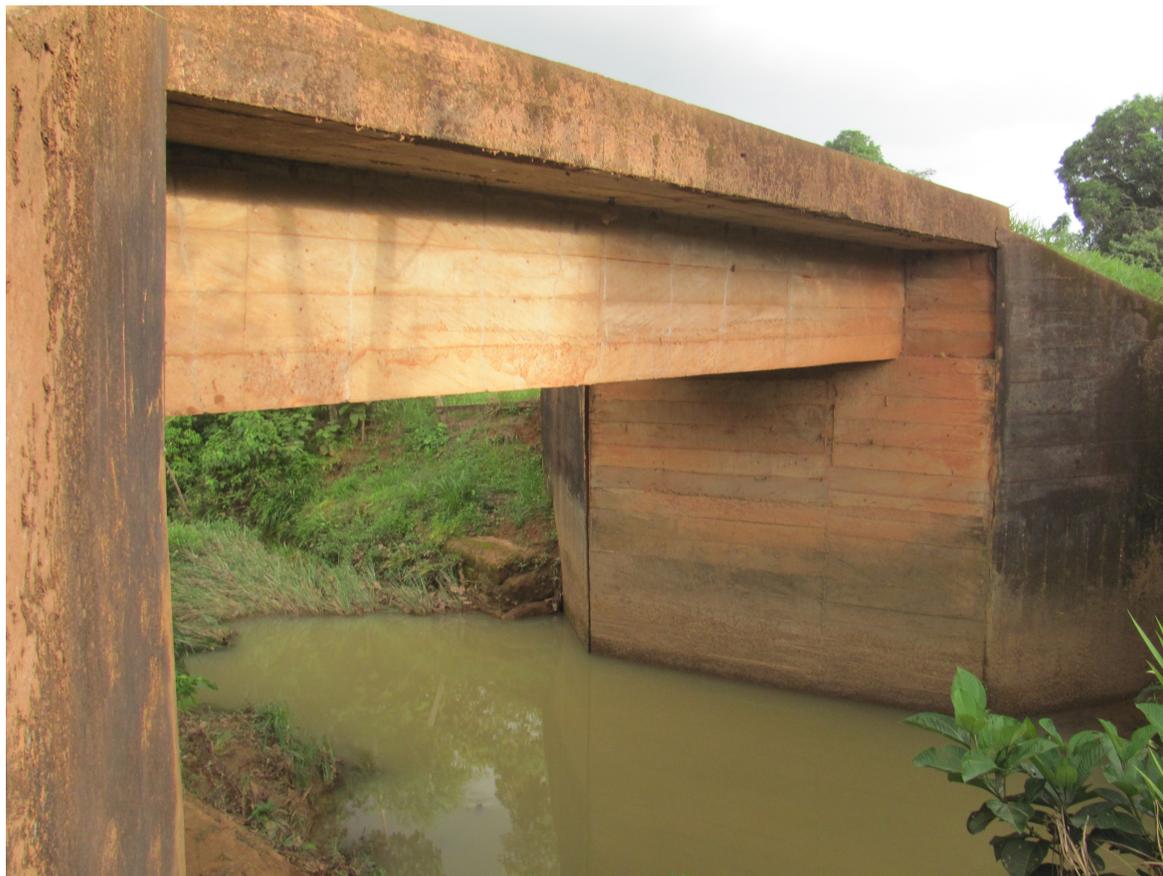
Componente.....: 17 Puente en general

Calif./Mantenim....: 2 /

Daño/Observaciones.: Puente en regular estado.
