SDC/INV	SiPuCol	Fecha	Hoja
	Informe de inspección principal	14/09/12	1
16-7506-013.20 Caño Hobo			
Regional.....: 16 Meta			
Ruta.....: Pto. Leguizamo - La tagua, San José del G.- Pto Gai			
Carretera.....: Calamar - San José del Guaviare			
Lado de la car...:			
Abscisa.....: 54+0610			
No del registro...: 2915			
Año de construcción.....:			
Año de la última reconstrucción.....:			
Paso Superior/Inferior.....: S			
Dir. de abs. de la carretera principal.:			
Requisitos de la inspección.....: Nada			
Recolección de datos : Fecha.....: 2012.06.13			
: Iniciales.....: O.L.V			
Posición geográfica...:			
Latitud: 2 gra 24,21 min N Longitud: 72 gra 37,08 min O Altitud: 224 m			
Geometría: Número de luces.....: 1			
Longitud de la luz menor (m): 6,60			
Longitud de la luz mayor (m): 6,60			
Longitud total (m): 6,60			
Ancho del tablero..... (m): 4,67			
Ancho del separador..... (m): 0,00			
Ancho del andén izquierdo (m): 0,00

SDC/INV	SiPuCol	Fecha	Hoja
	Informe de inspección principal	14/09/12	3
16-7506-013.20 Caño Hobo			
Resumen cronológico:	Fecha	Actividades	
	2012.06.13	Inspección principal	
Ultima inspección principal :			
Fecha.....	2012.06.13		
Iniciales.....	O.L.V		
Tiempo....

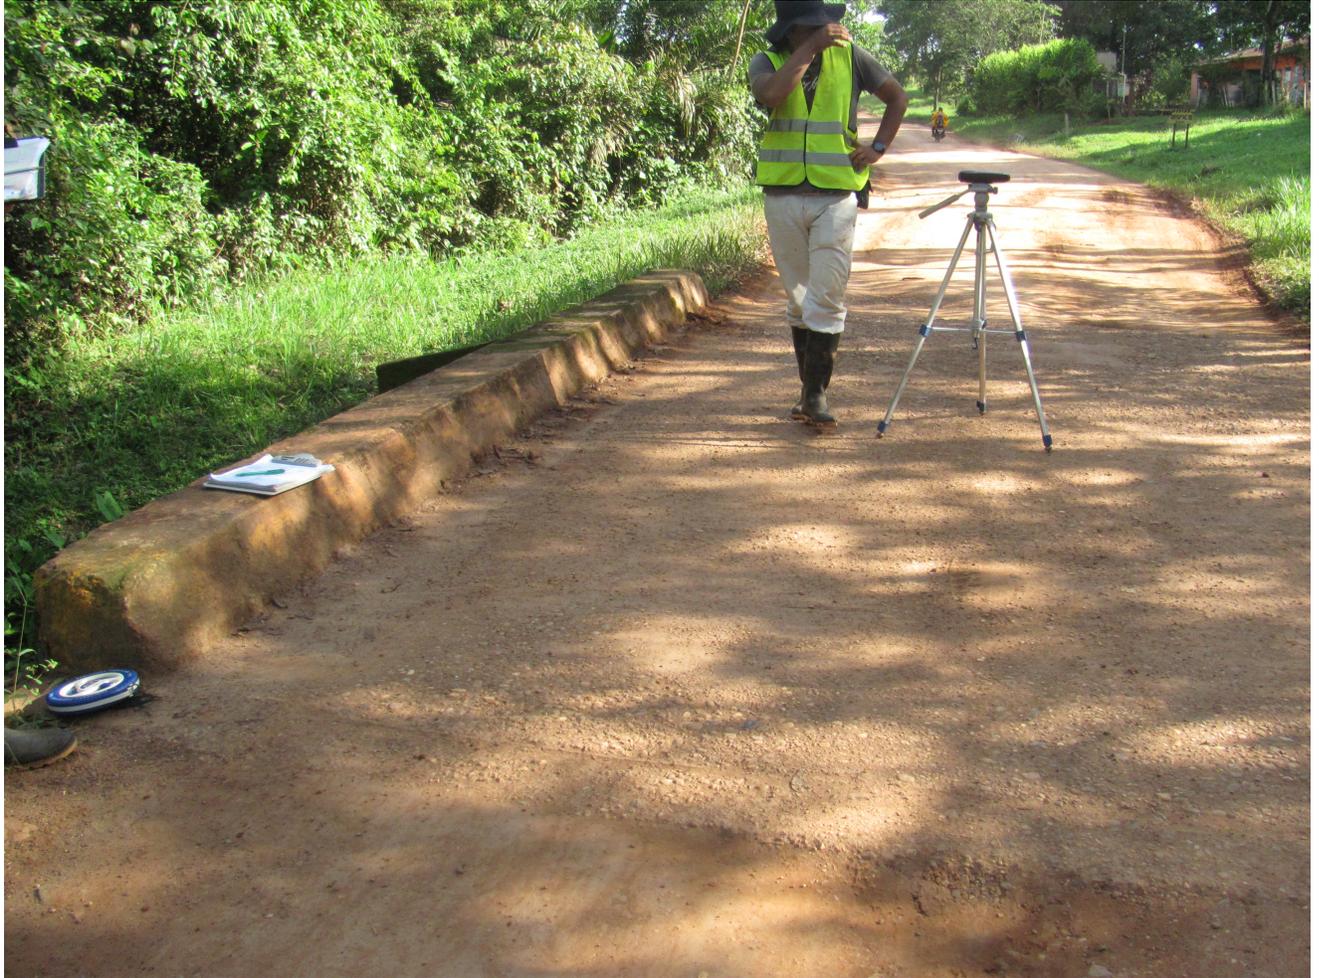
Componente.....: 1 Superficie del puente

Calif./Mantenim....: 3 /

Daño/Observaciones.: Mejoramiento de la superficie en mal estado

Tipo de daño.....: Infiltración

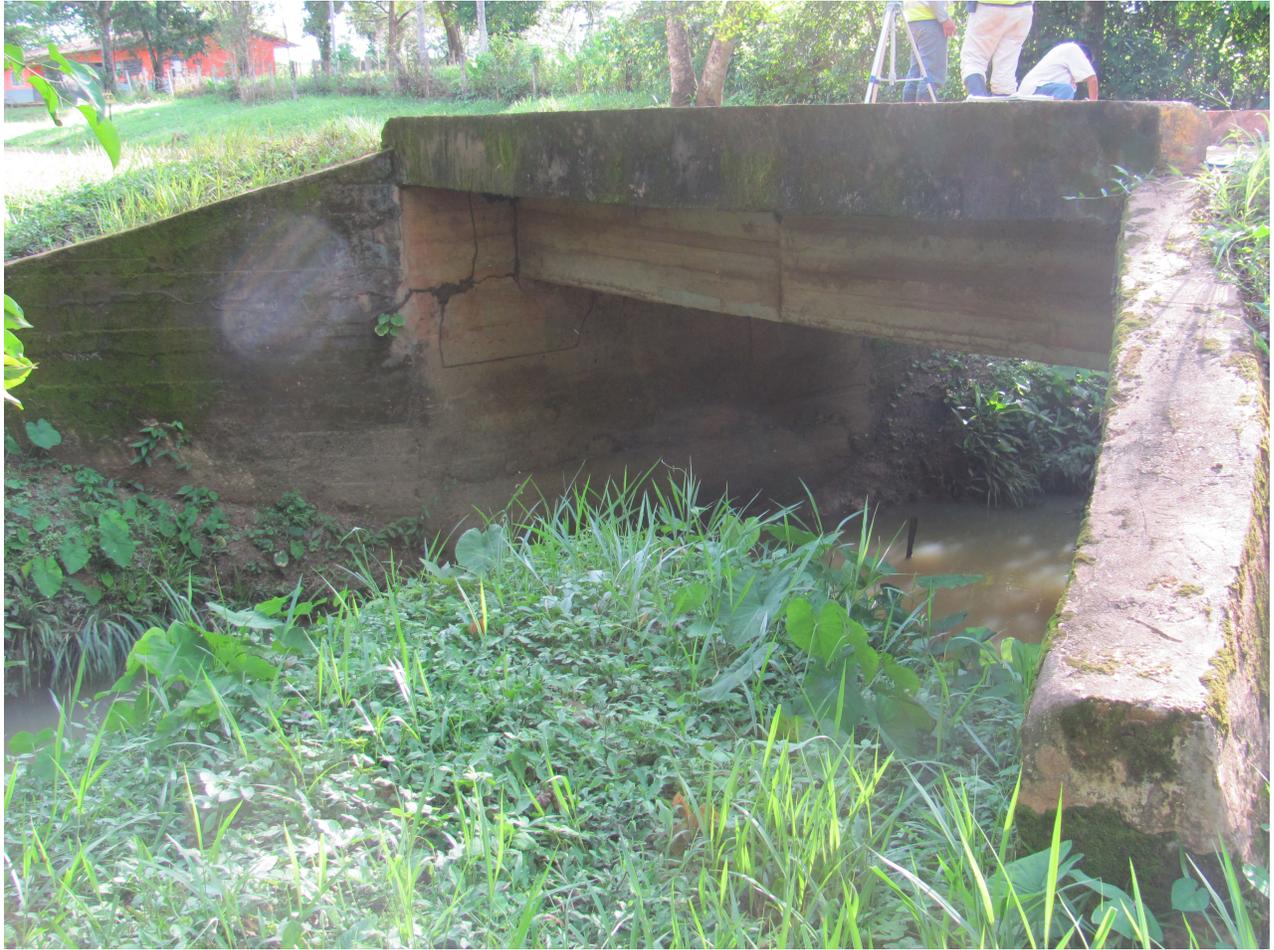
Componente.....: 3 Andenes/Bordillos

Calif./Mantenim....: 2 /

Daño/Observaciones.: No se pueden observar bien por el estado en que se encuentra. Se debe realizar mantenimiento rutinario.

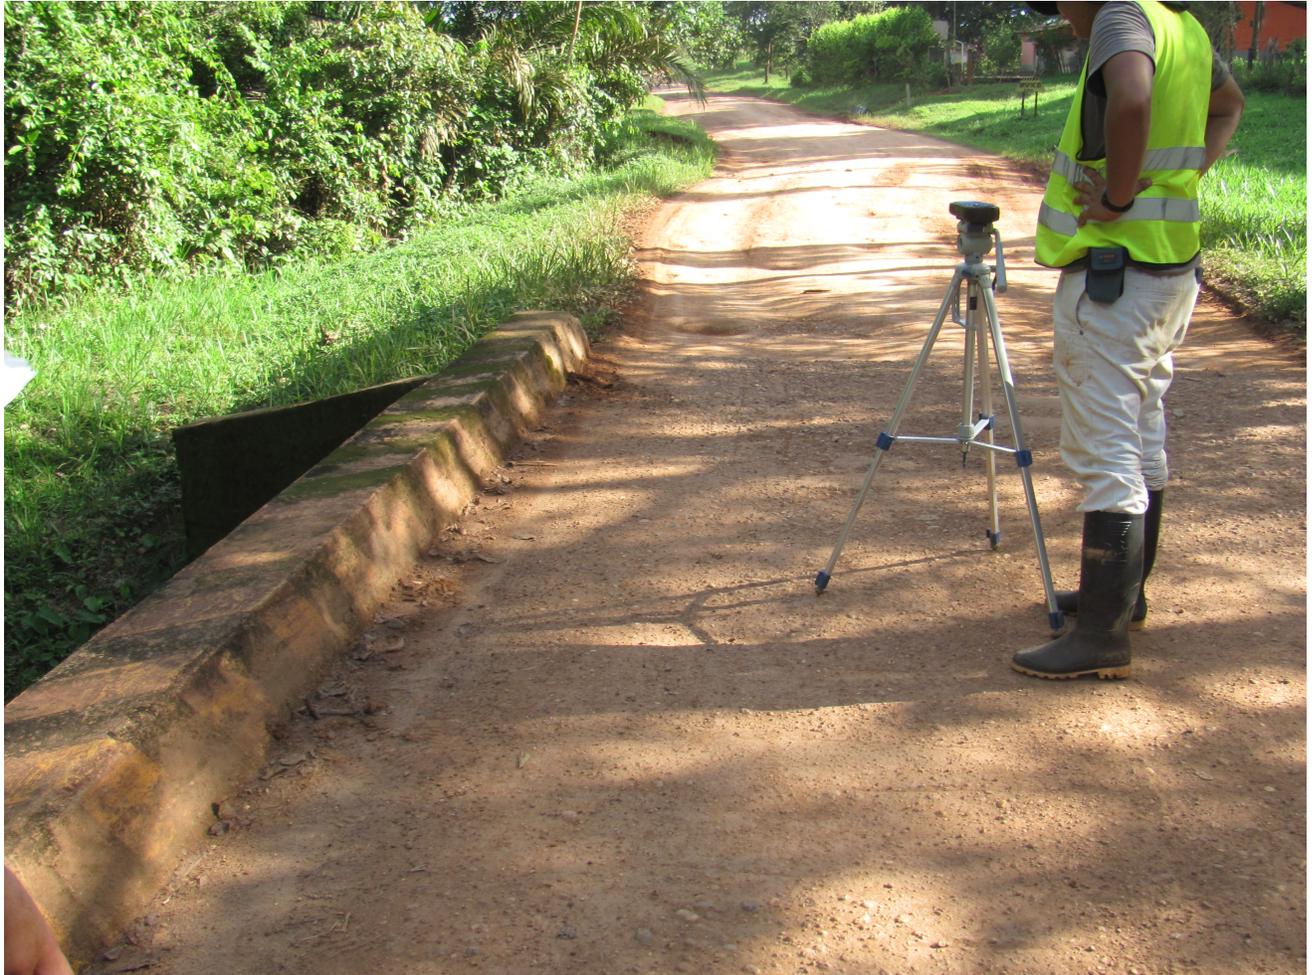
Componente.....: 4 Barandas

Calif./Mantenim....: 2 /

Daño/Observaciones.: No hay barandas y es de vital importancia pues cerca hay un colegio y se exponen los estudiantes. Se deben instalar barandas vehiculares metálicas. Z (m): Instalación de baranda vehicular metálica.

Tipo de daño.....: Otro

Reparaciones.....: Z Otra

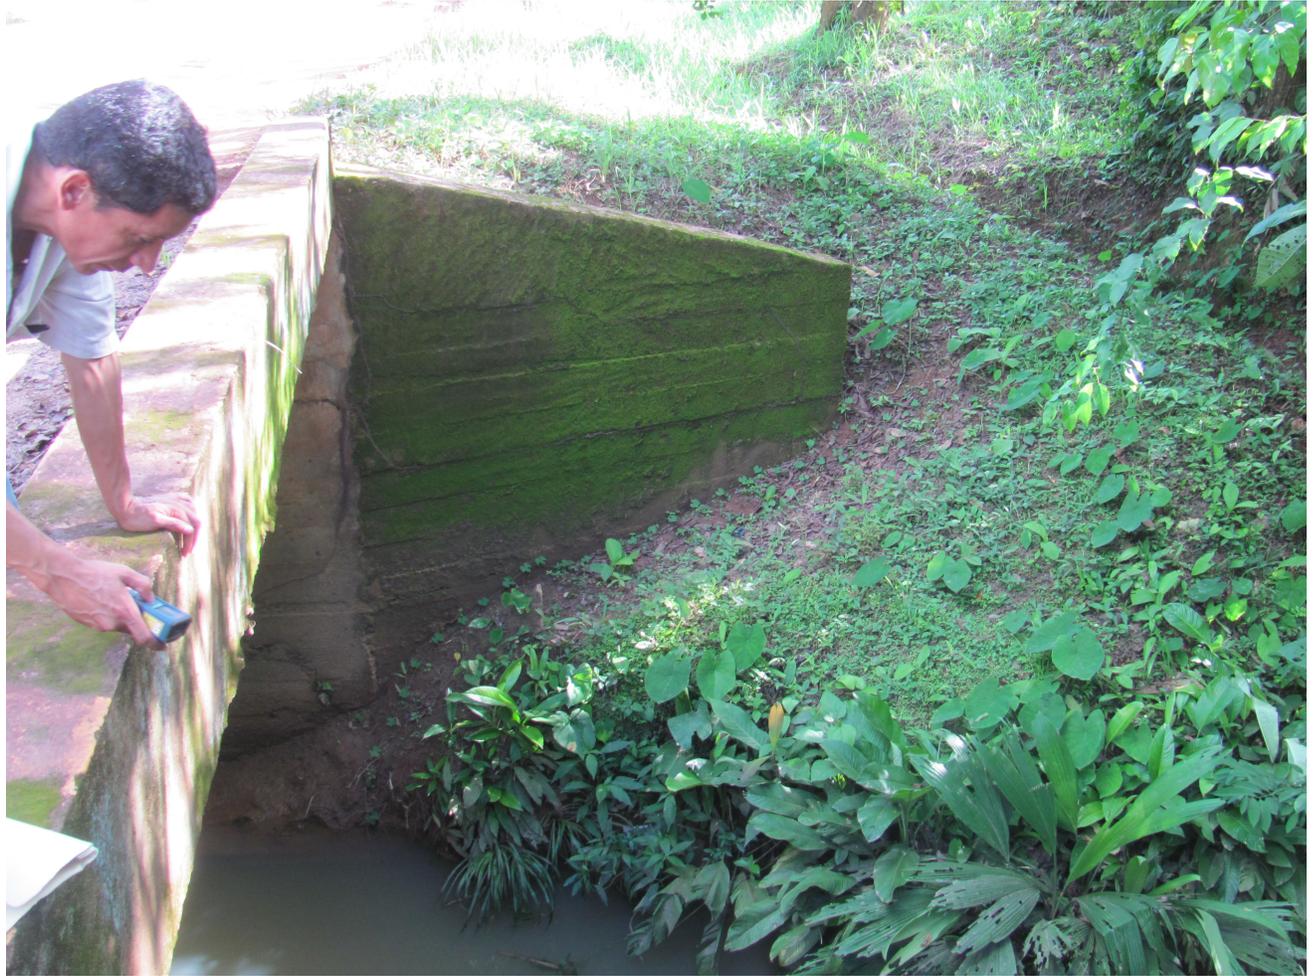
Componente.....: 6 Aletas

Calif./Mantenim....: 2 /

Daño/Observaciones.: Presentan humedad y carbonatación.

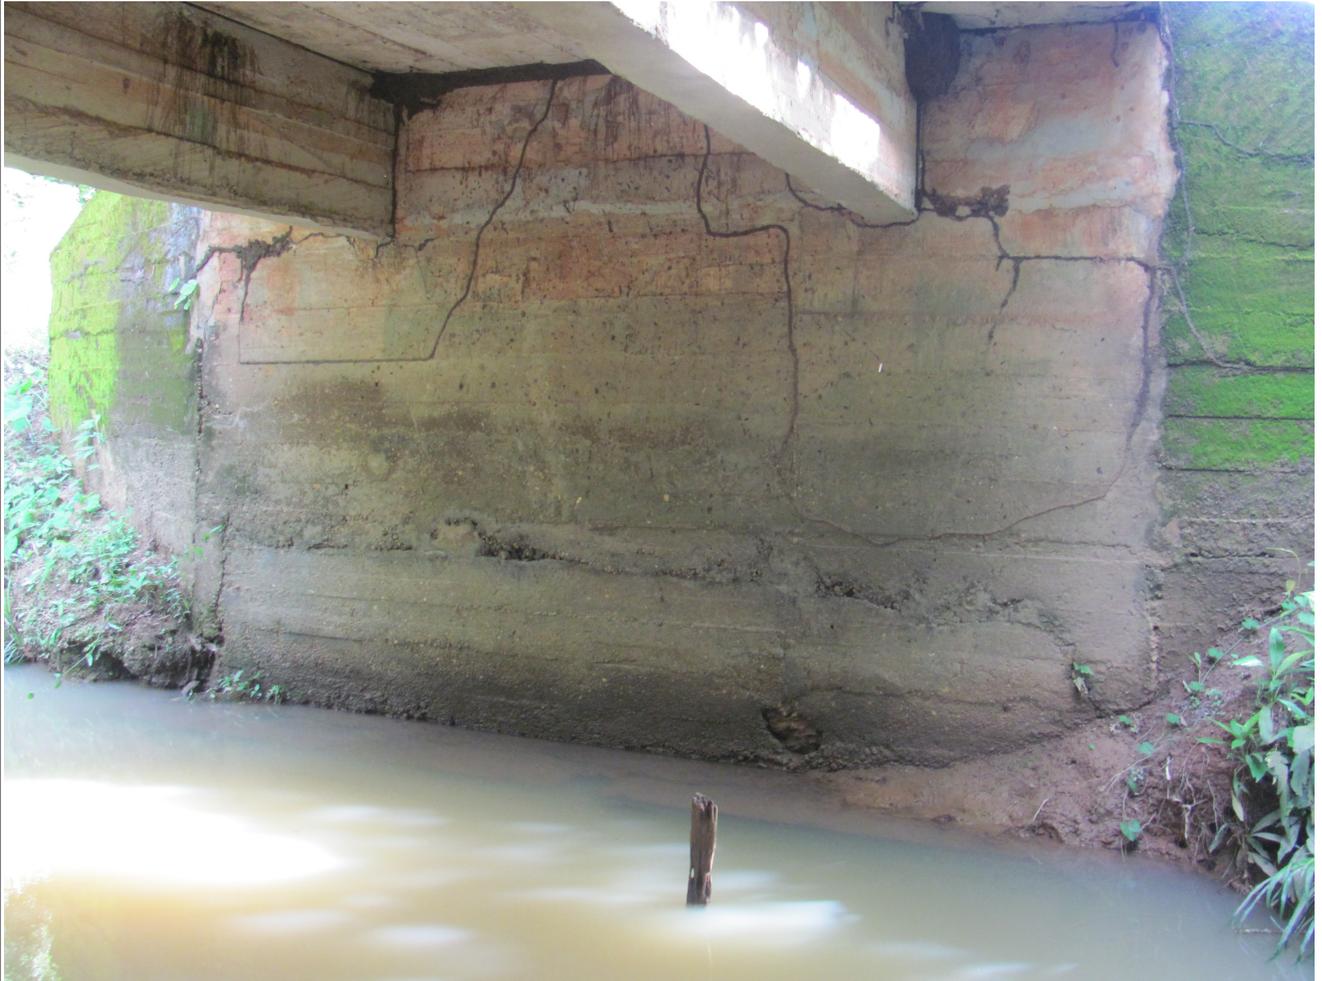
Componente.....: 7 Estribos

Calif./Mantenim....: 2 /

Daño/Observaciones.: Se observa en regular estado y se debe realizar mantenimiento rutinario.

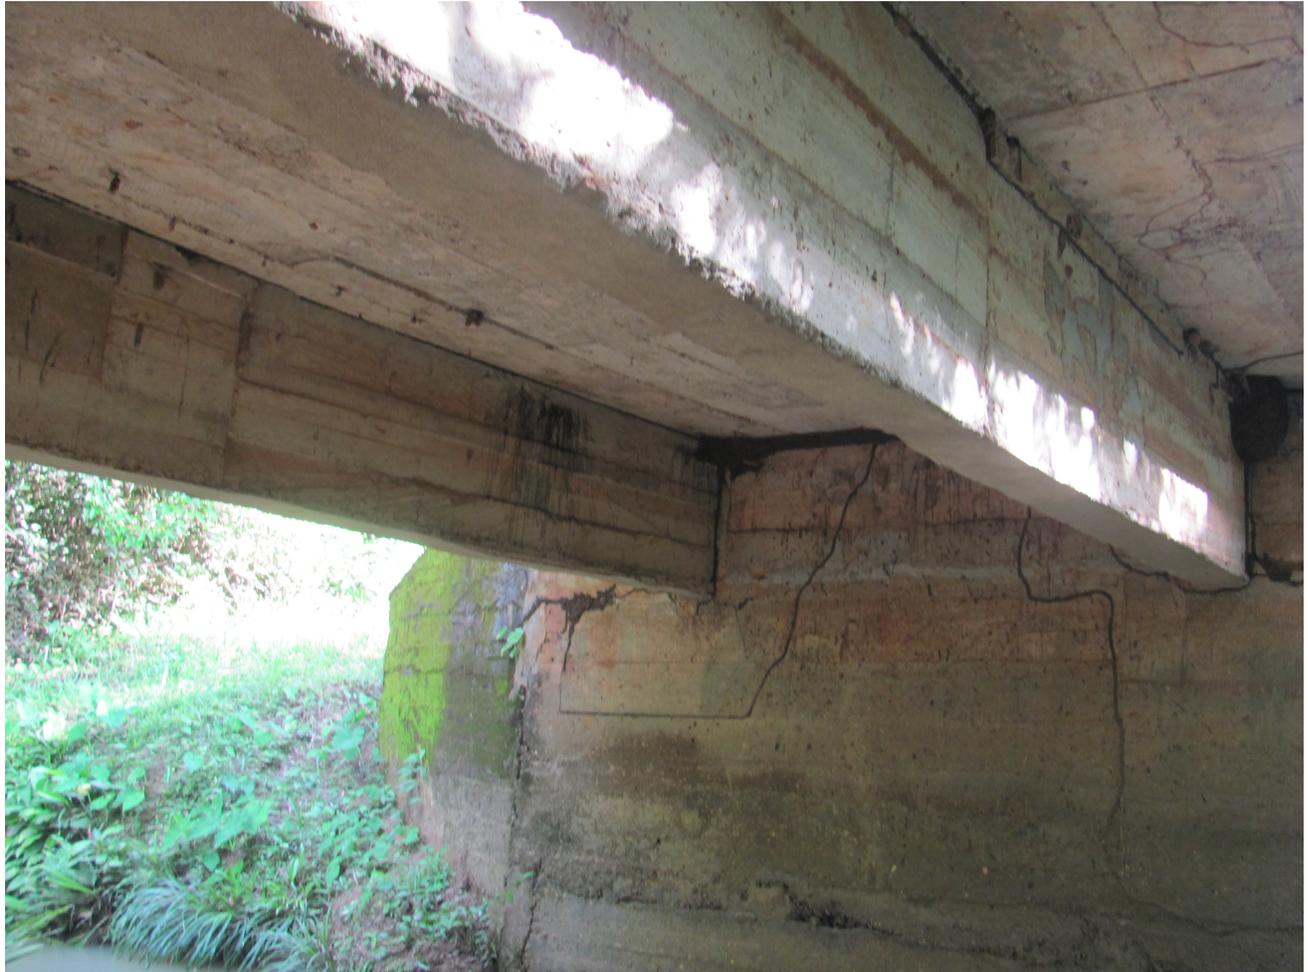
Componente.....: 10 Losa

Calif./Mantenim....: 2 /

Daño/Observaciones.: Se observa que se debe realizar matenimiento rutinario.

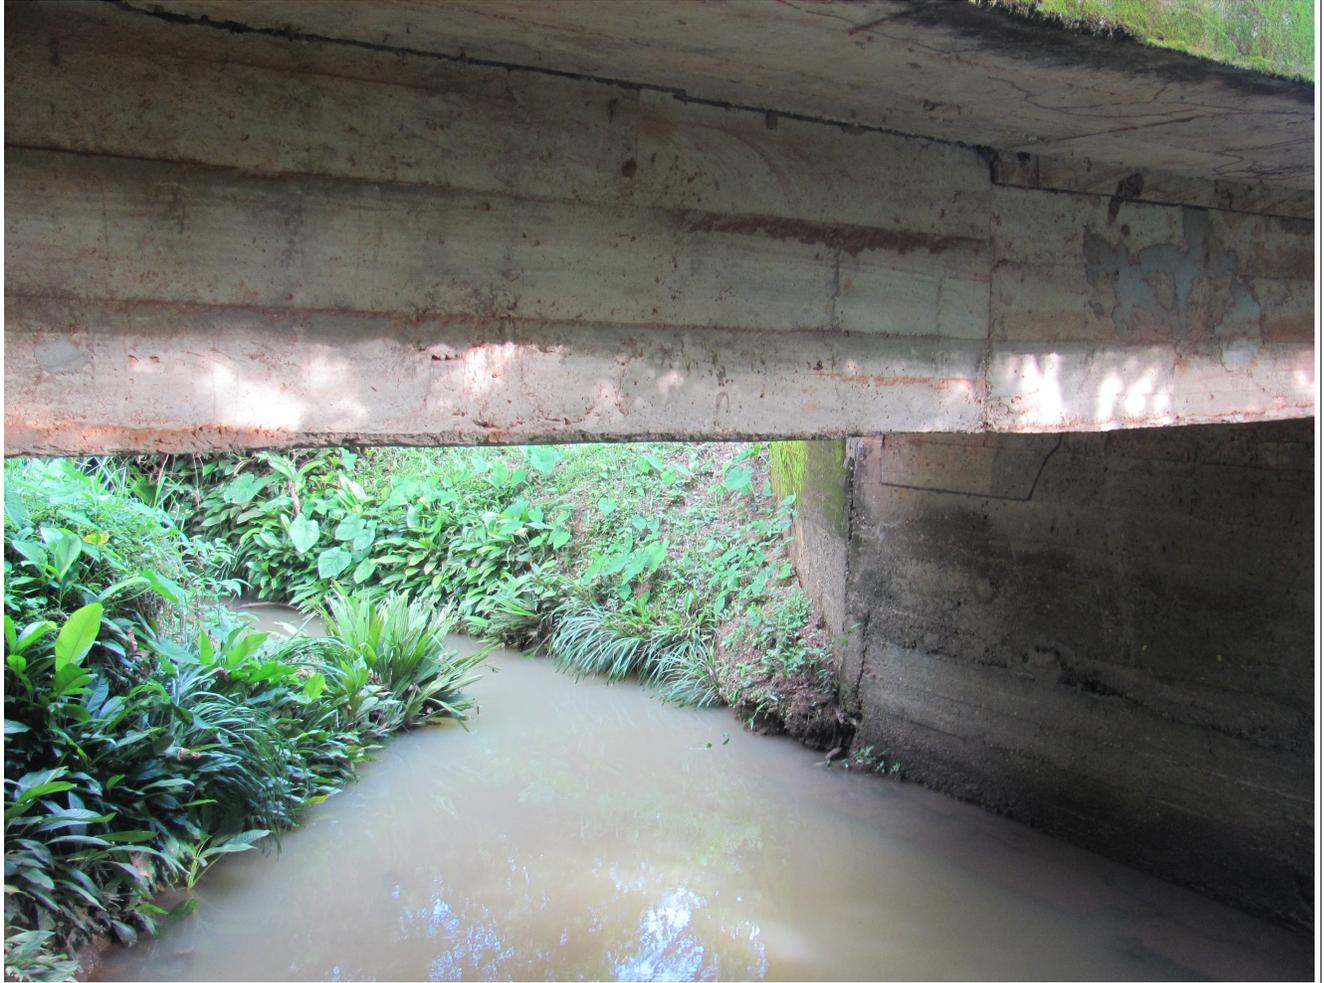
Componente.....: 15 Cauce

Calif./Mantenim....: 2 /

Daño/Observaciones.: El cauce se observa en regular estado.

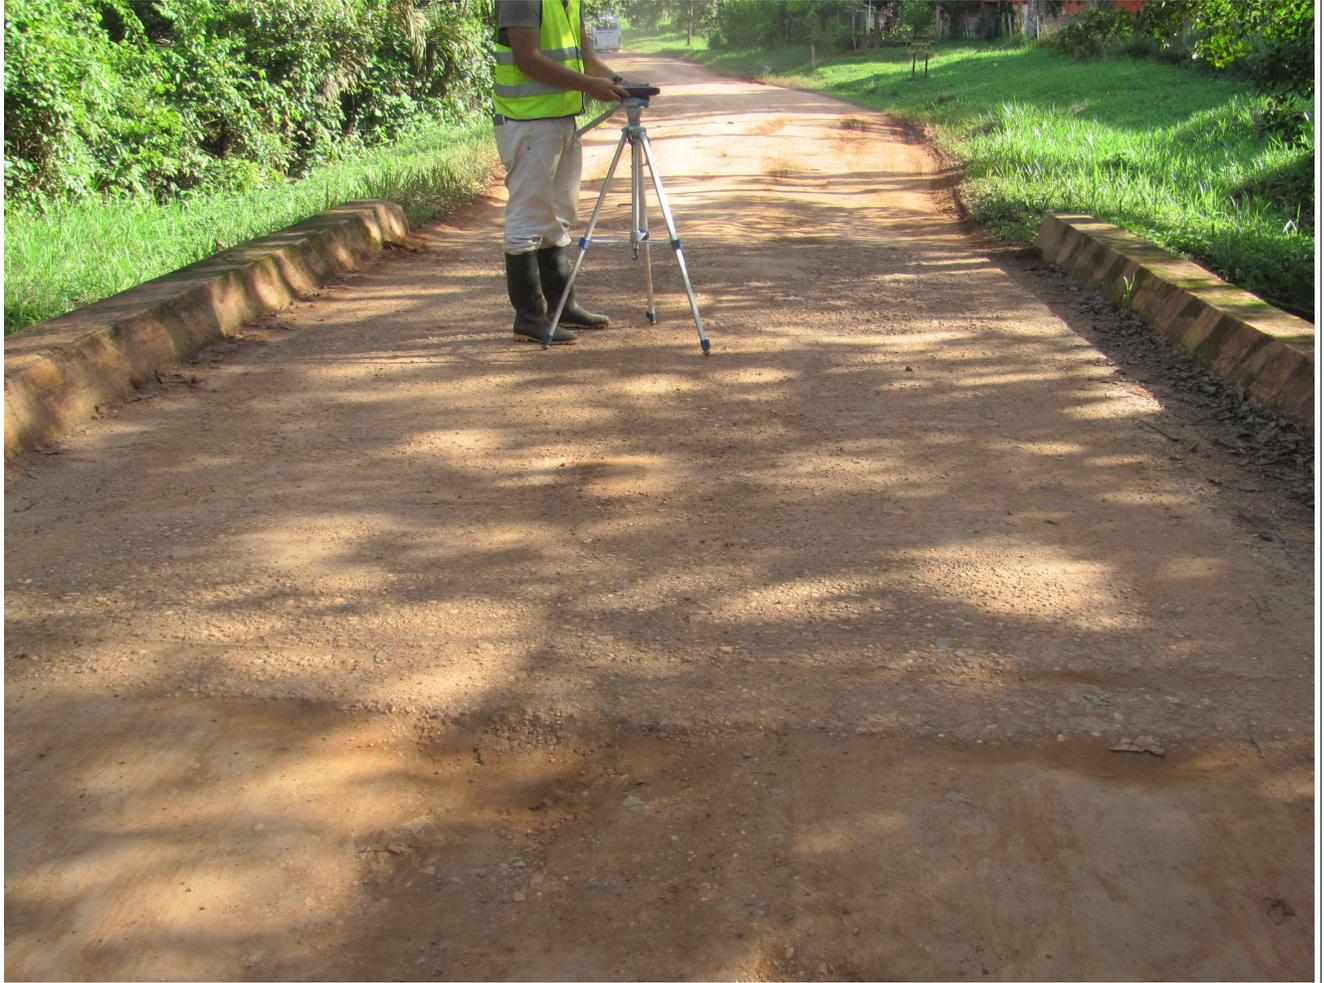
Componente.....: 17 Puente en general

Calif./Mantenim....: 2 /

Daño/Observaciones.: El puente se observa en regular estado y se deberealizar mantenimiento rutinario.
