SDC/INV	SiPuCol	Fecha	Hoja
	Informe de inspección principal	30/08/12	1
16-6506-014.10 caño tigre			
Regional.....: 16 Meta			
Ruta.....: Troncal Villa Garzón - Saravena			
Carretera.....: Calamar - San José del Guaviare			
Lado de la car...:			
Abscisa.....: 59+0470			
No del registro..: 2902			
Año de construcción.....:			
Año de la última reconstrucción.....:			
Paso Superior/Inferior.....: S			
Dir. de abs. de la carretera principal.:			
Requisitos de la inspección.....: 0 Nada			
Recolección de datos : Fecha.....: 2012.04.27			
: Iniciales.....: O.L.V			
Posición geográfica..:			
Latitud: 3 gra 36,43 min N Longitud: 72 gra 38,4 min O Altitud: 286 m			
Geometría: Número de luces.....: 1			
Longitud de la luz menor (m): 6,80			
Longitud de la luz mayor (m): 6,80			
Longitud total(m): 6,80			
Ancho del tablero.....(m): 9,60			
Ancho del separador.....(m): 0,00			
Ancho del andén izquierdo(m): 0,00			
Ancho del andén derecho..(m): 0,00

Resumen cronológico:	Fecha	Actividades
	2012.04.27	Inspección principal

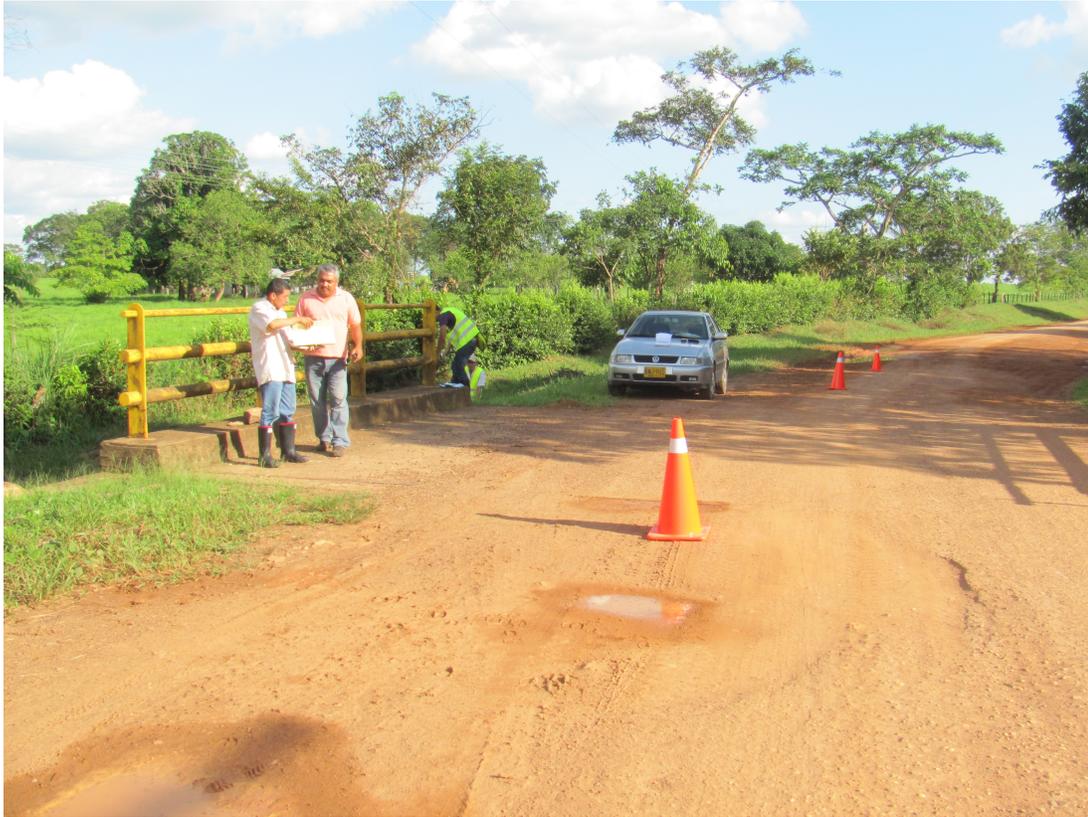
Componente.....: 1 Superficie del puente

Calif./Mantenim....: 3 /

Daño/Observaciones.: La superficie se encuentra en regular estado.

Reparaciones.....: Z Otra

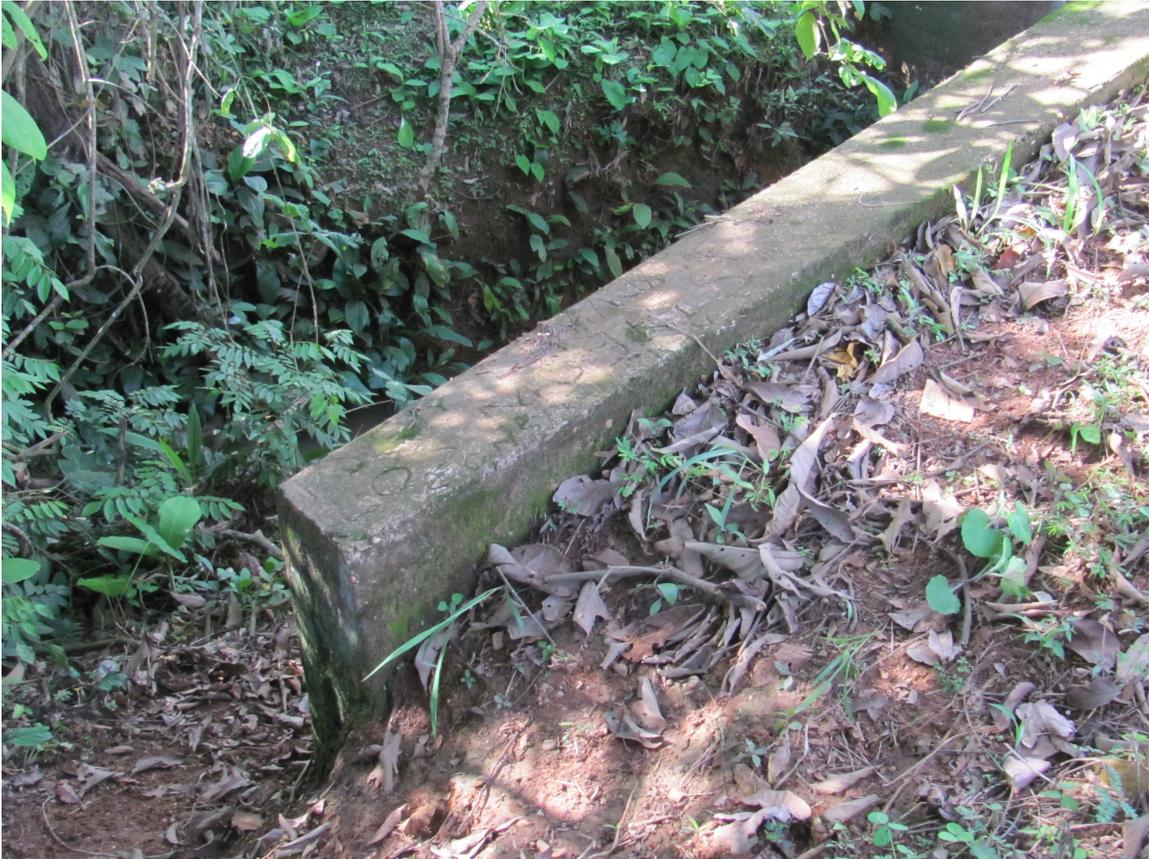
Componente.....: 3 Andenes/Bordillos

Calif./Mantenim....: 3 /

Daño/Observaciones.: Se encuentran en regular estado y no hay andenes.

Tipo de daño.....: Erosión / socavación

Reparaciones.....: Z Otra

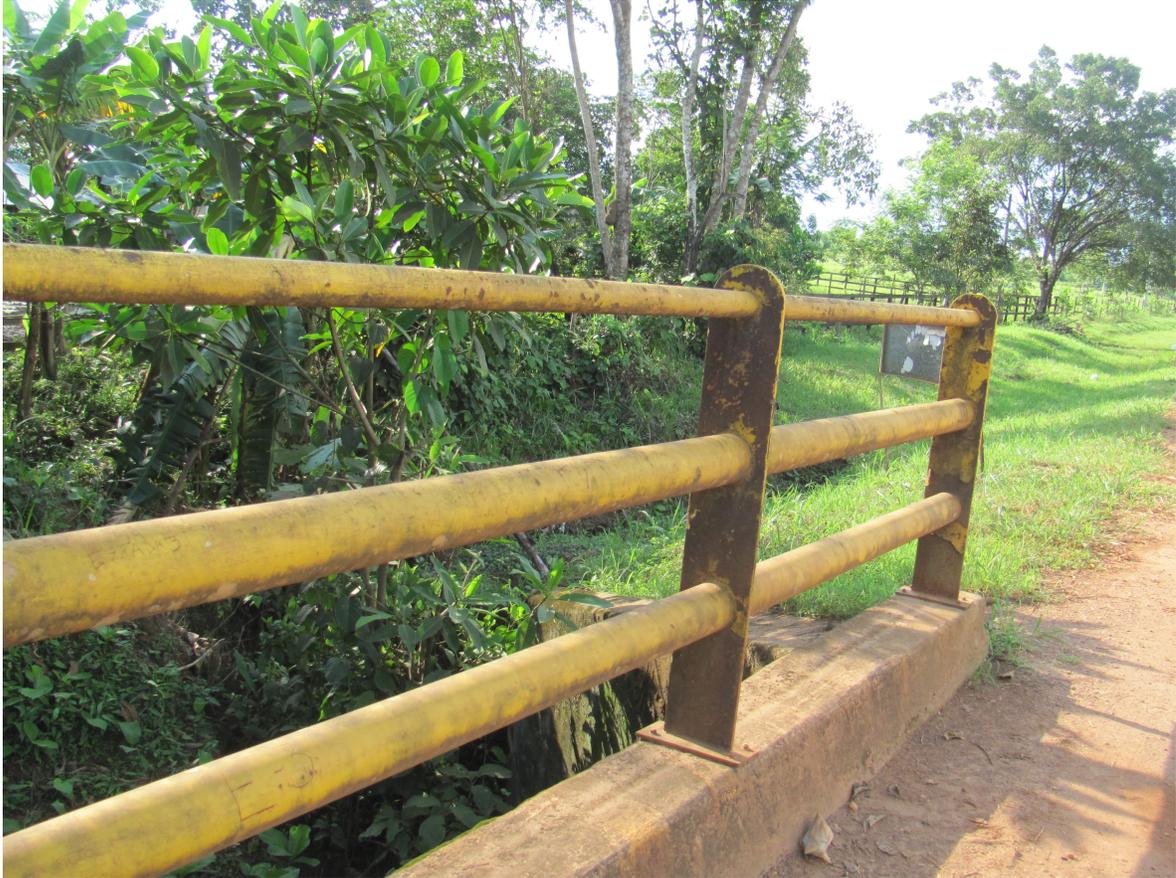
Componente.....: 4 Barandas

Calif./Mantenim....: 4 /

Daño/Observaciones.: AUSENCIA DE PINTURA Y DETERIORO DE LA BARANDA

Tipo de daño.....: Corrosión de acero estructural

Reparaciones.....: B Reparación de baranda de acero

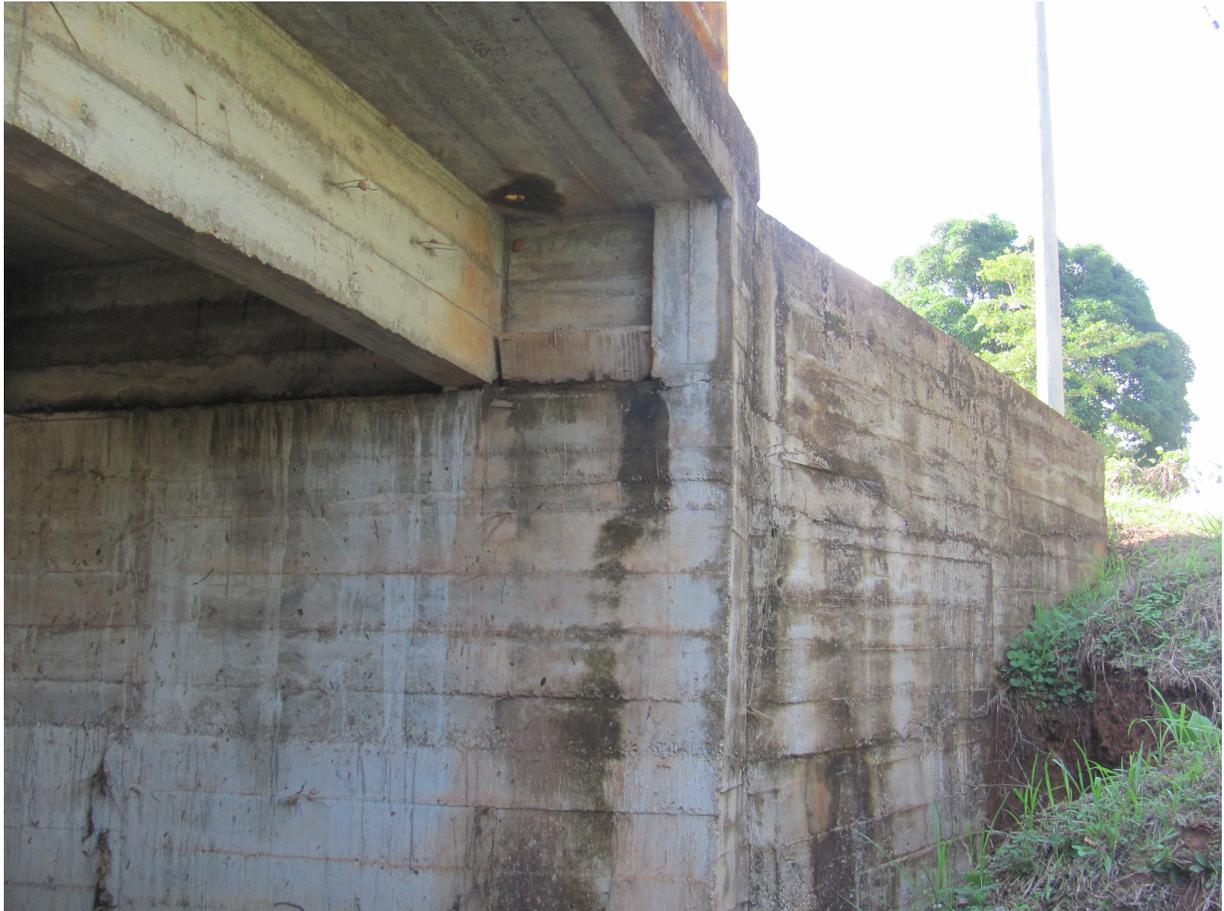
Componente.....: 7 Estribos

Calif./Mantenim....: 2 /

Daño/Observaciones.: Se encuentran en buen estado.

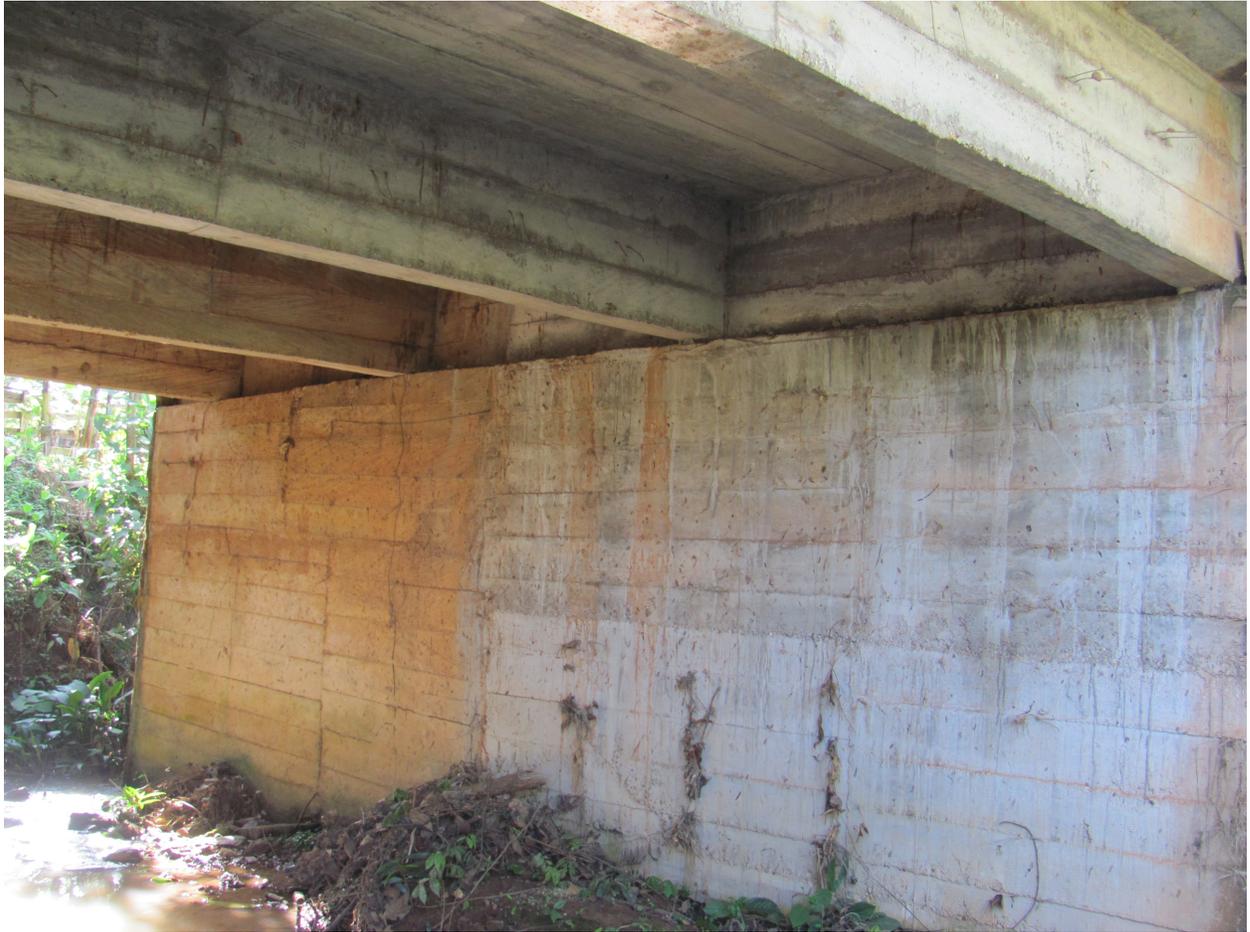
Componente.....: 10 Losa

Calif./Mantenim....: 2 /

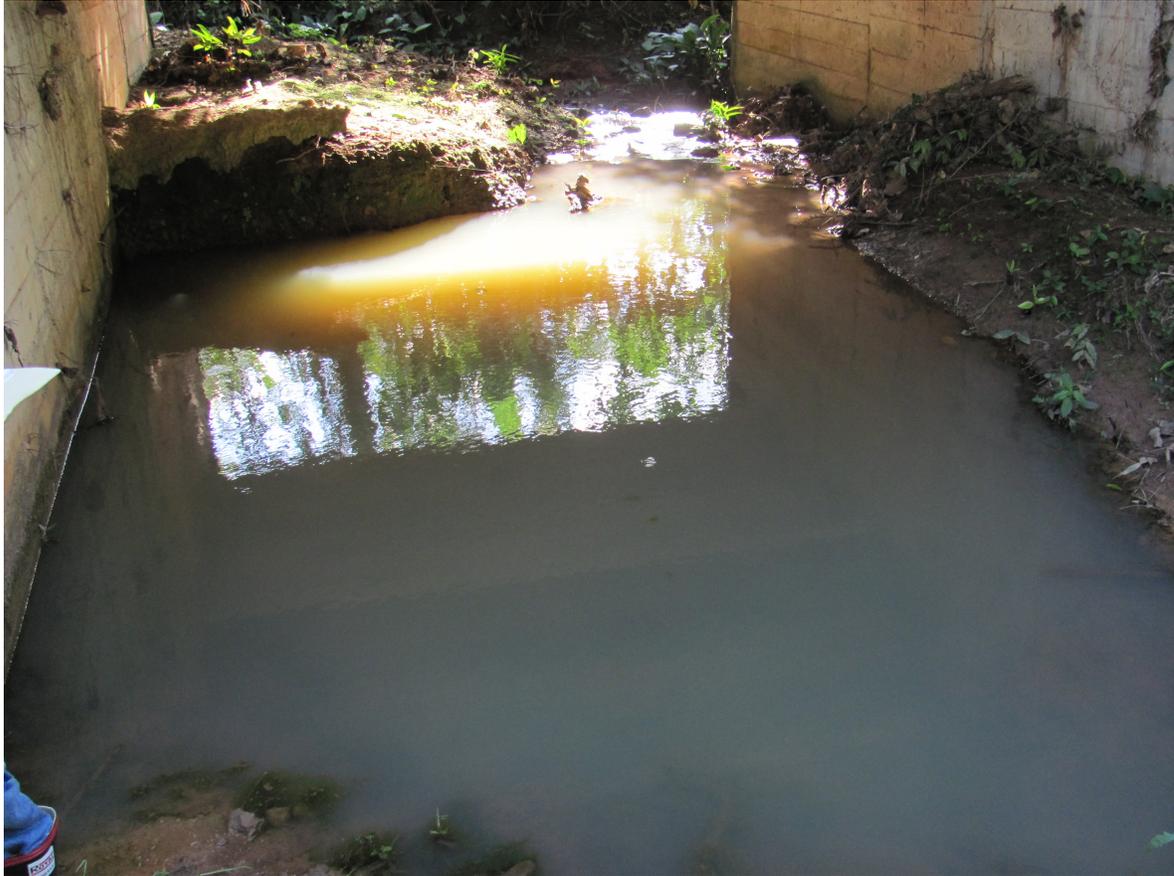
Componente.....: 17 Puente en general

Calif./Mantenim....: 3 /

Daño/Observaciones.: Puente en regular estado.
