SDC/INV	SiPuCol	Fecha	Hoja
	Informe de inspección principal	14/09/12	1
16-7506-014.00 La Fuga			
Regional.....: 16 Meta			
Ruta.....: Pto. Leguizamo - La tagua, San José del G.- Pto Gai			
Carretera.....: Calamar - San José del Guaviare			
Lado de la car...: 0			
Abscisa.....: 63+0430			
No del registro..: 1347			
Año de construcción.....:			
Año de la última reconstrucción.....: 2009			
Paso Superior/Inferior.....: S			
Dir. de abs. de la carretera principal.: N			
Requisitos de la inspección.....: 0 Nada			
Recolección de datos : Fecha.....: 2012.04.28			
: Iniciales.....: O.L.V			
Posición geográfica..:			
Latitud: 2 gra 28,81 min N Longitud: 72 gra 36,21 min O Altitud: 217 m			
Geometría: Número de luces.....: 1			
Longitud de la luz menor (m): 10,80			
Longitud de la luz mayor (m): 10,80			
Longitud total (m): 10,80			
Ancho del tablero..... (m): 9,60			
Ancho del separador..... (m): 0,00			
Ancho del andén izquierdo (m): 0,00

Resumen cronológico:	Fecha	Actividades
	1996.07.12	Inspección principal
	2002.06.28	Inspección principal
	2006.12.18	Inspección principal
	2012.04.28	Inspección principal

Puente sin barandas.
 Problemas de socavación local.
 Ampliación a dos carriles.

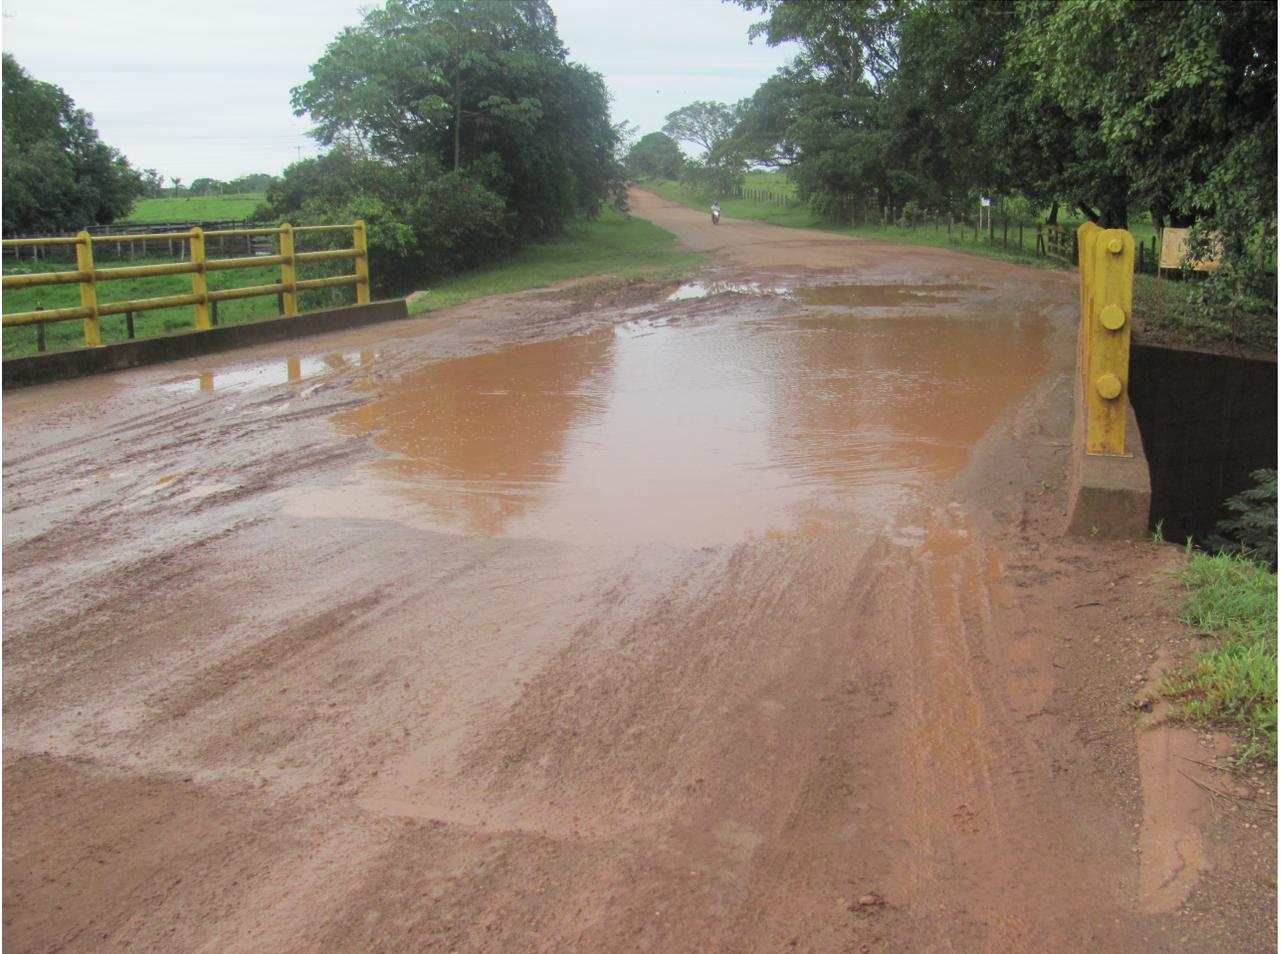
Componente.....: 1 Superficie del puente

Calif./Mantenim....: 4 / -

Daño/Observaciones.: La superficie en pavimento asfáltico se observó en mal estado y se ha desprendido en un 50%.

Tipo de daño.....: Daño en conc. / acero expuesto

Reparaciones.....: A Cambio del pavimento asfáltico

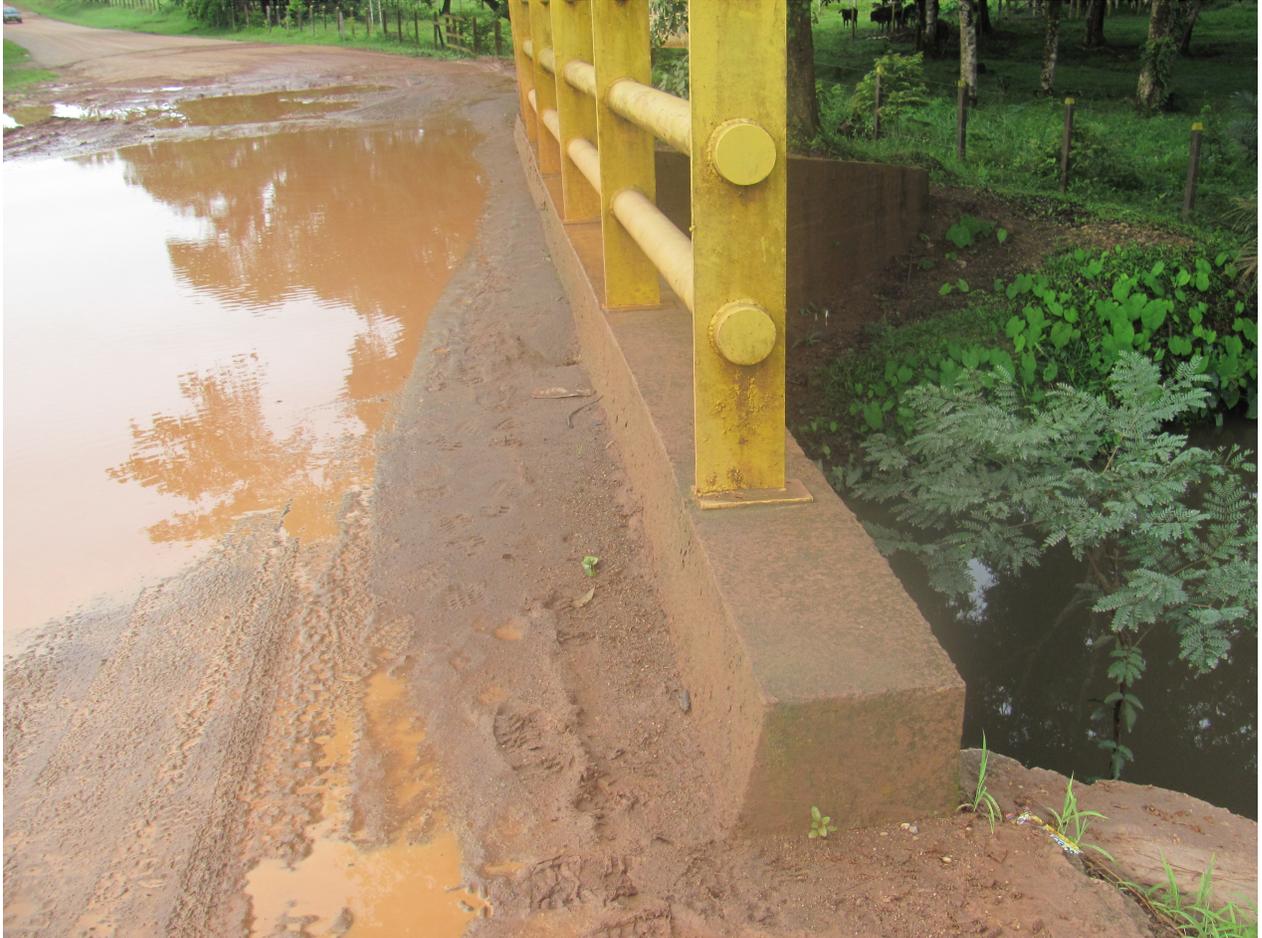
Componente.....: 2 Juntas de expansión

Calif./Mantenim....: 2 / -

Daño/Observaciones.: No existe dispositivo de junta, se recomienda colocar junta de bloque de neopreno una vez colocada la carpeta de rodadura.

Tipo de daño.....: Z (m): Instalación de junta de bloque de neopreno.
Infiltración

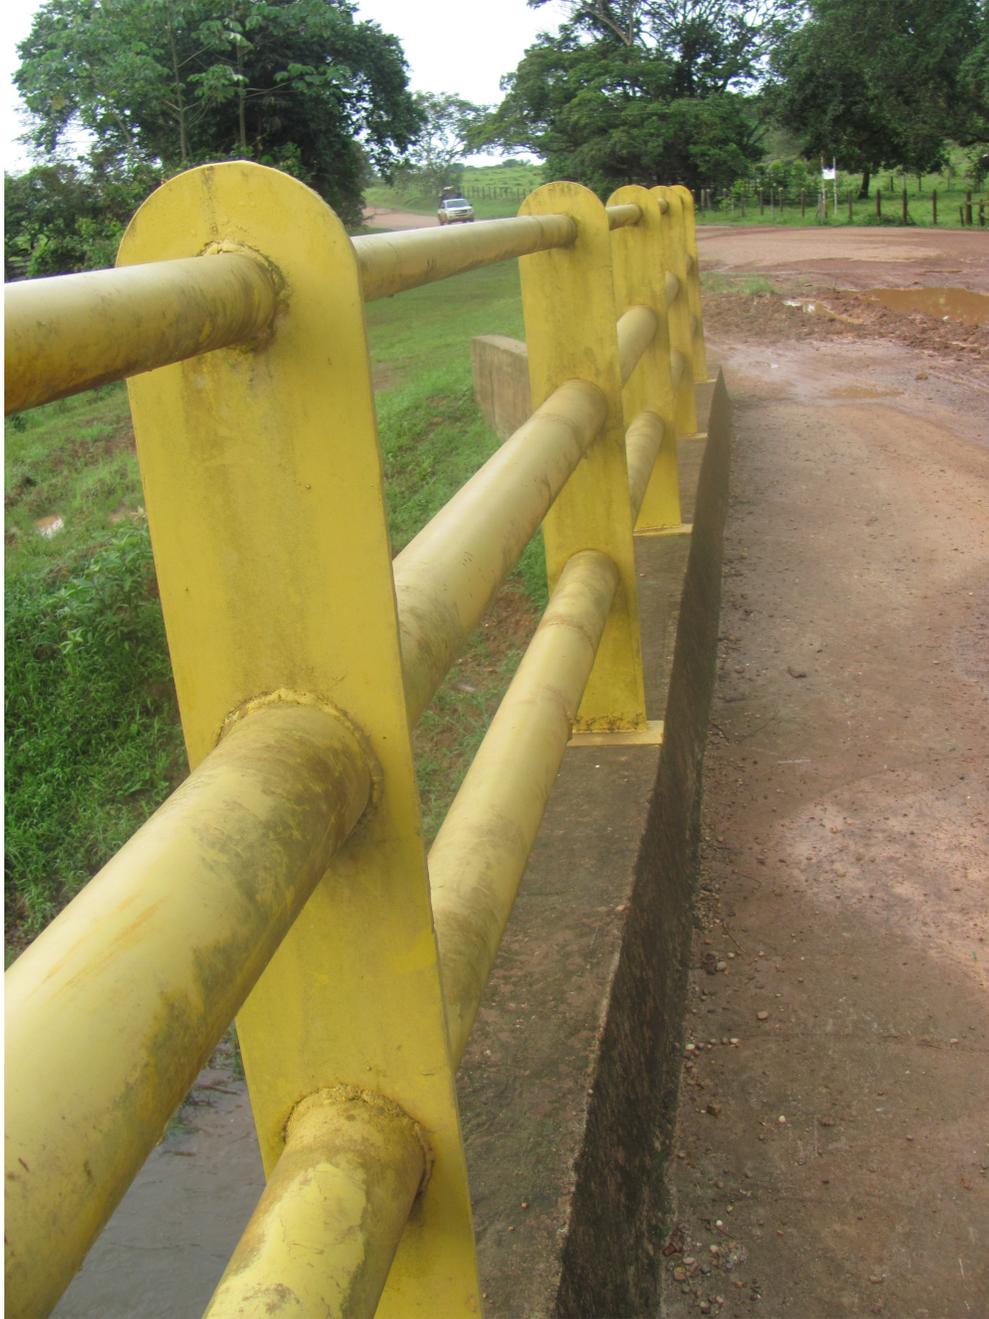
Componente.....: 3 Andenes/Bordillos

Calif./Mantenim.....: 1 / -

Daño/Observaciones.: Presenta humedad y vegetación en las caras externas.
Requiere de mantenimiento rutinario.

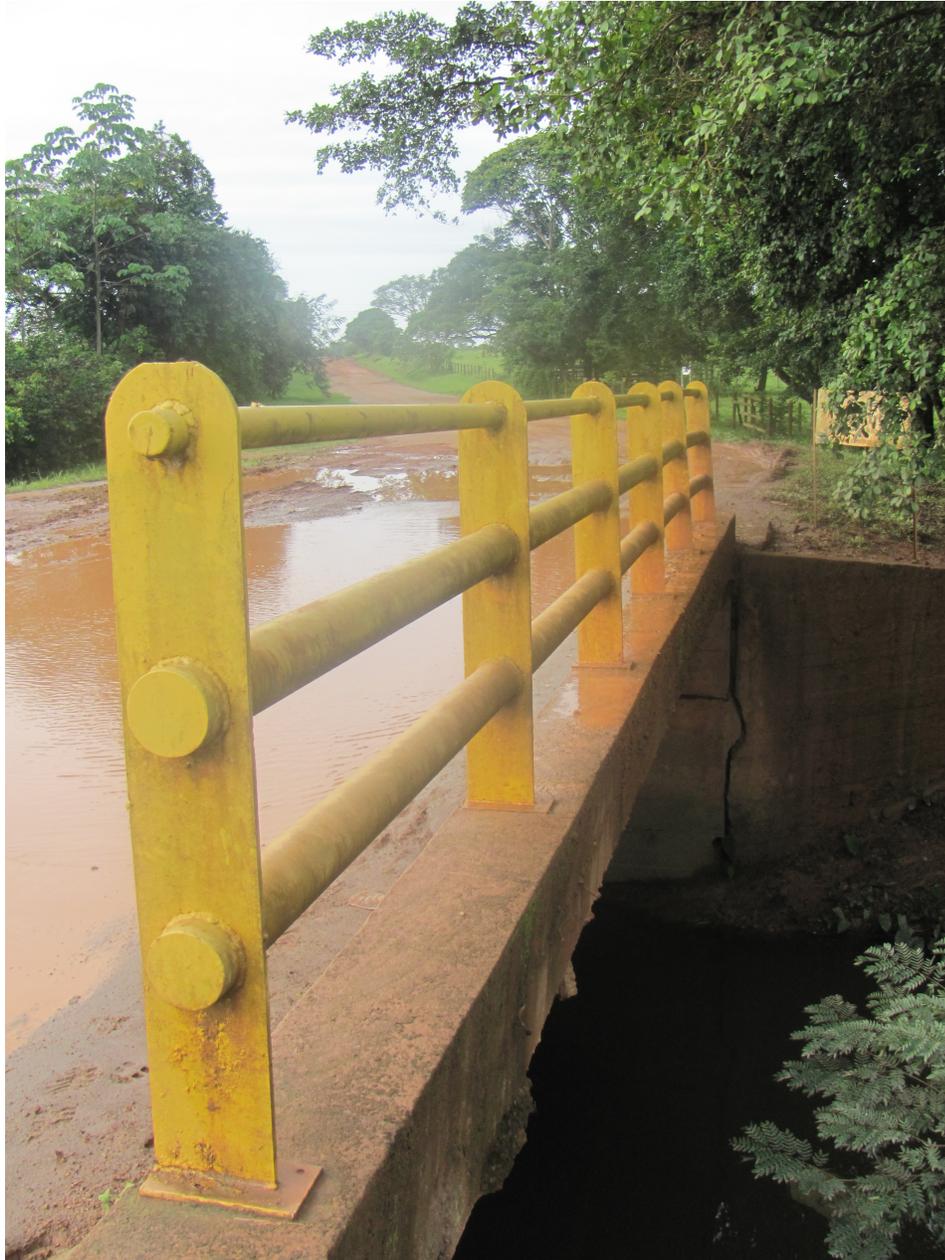
Componente.....: 4 Barandas

Calif./Mantenim.....: 2 / -

Daño/Observaciones.: Puente sin barandas, colocar barandas vehiculares metálicas.

Tipo de daño.....: Z (m): Instalación de baranda vehicular metálica.

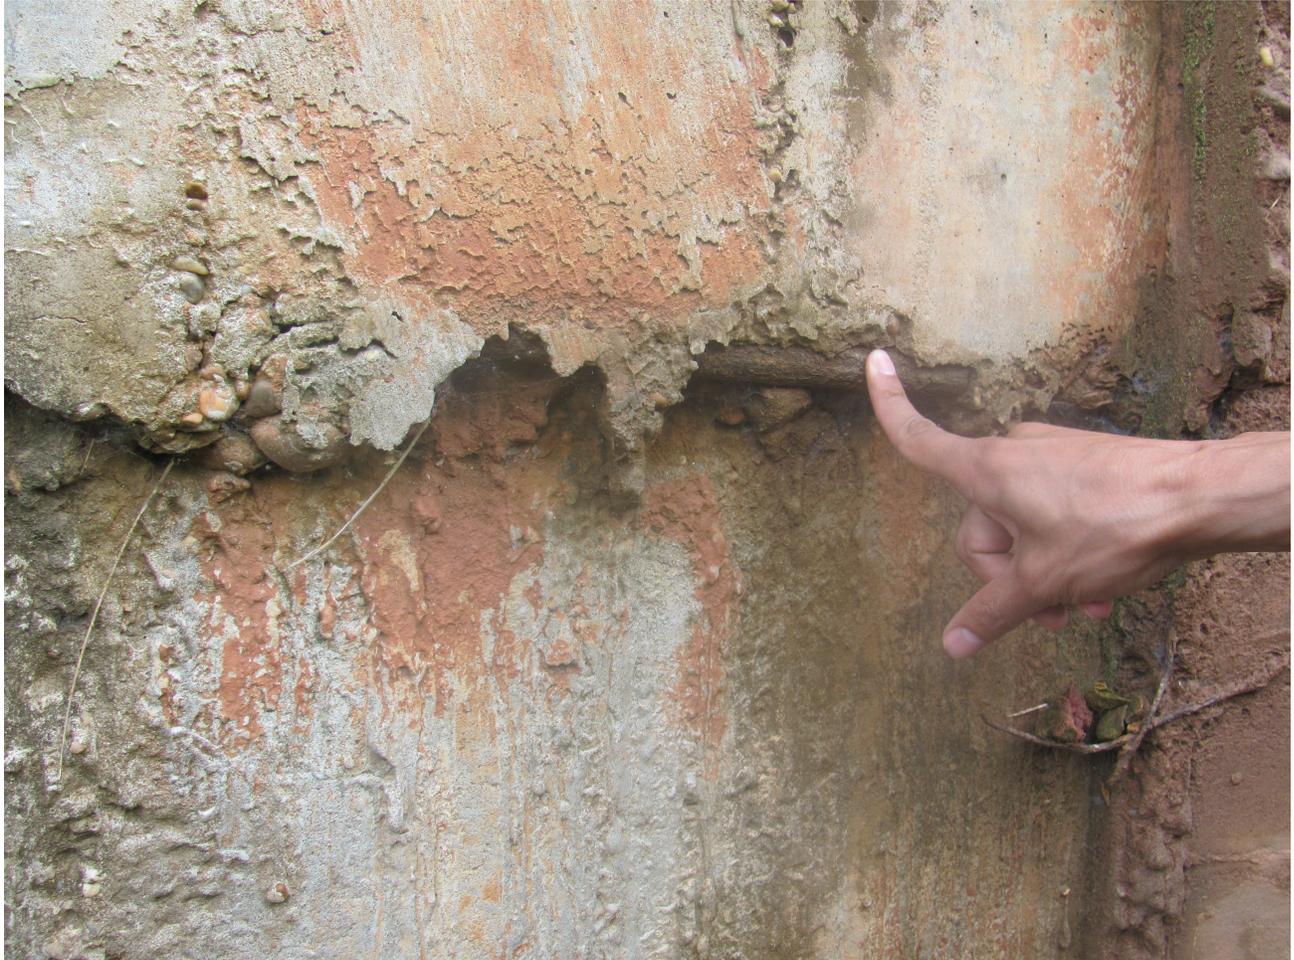
Componente.....: 6 Aletas

Calif./Mantenim....: 3 / -

Daño/Observaciones.: La aleta #1 presenta desplazamiento por rotación de 8cm en su punto más alto. Hacerle seguimiento.

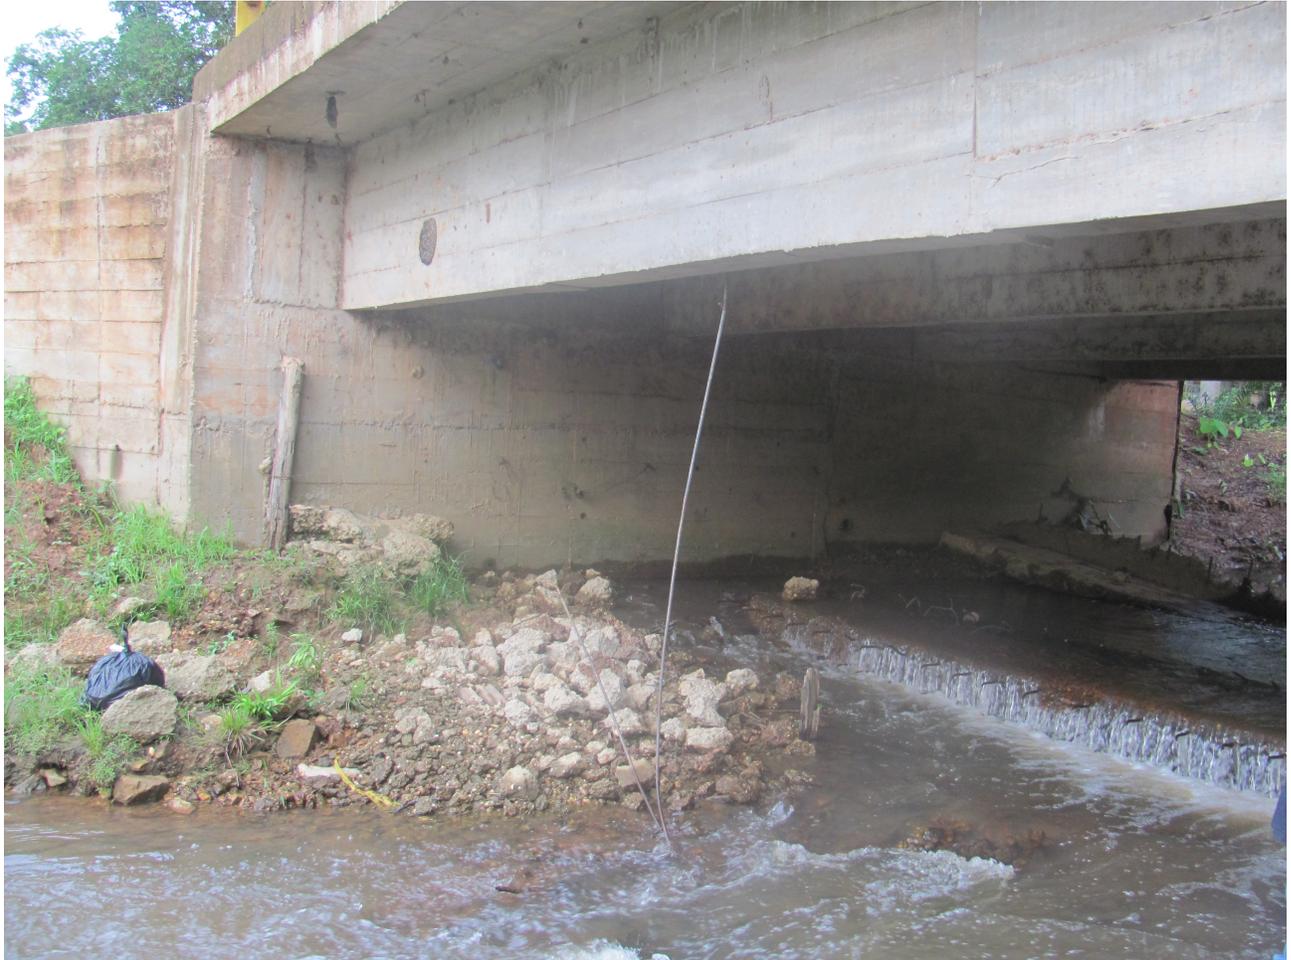
Componente.....: 7 Estribos
Calif./Mantenim.....: 1 / -
Daño/Observaciones.: Se observo en buen estado.

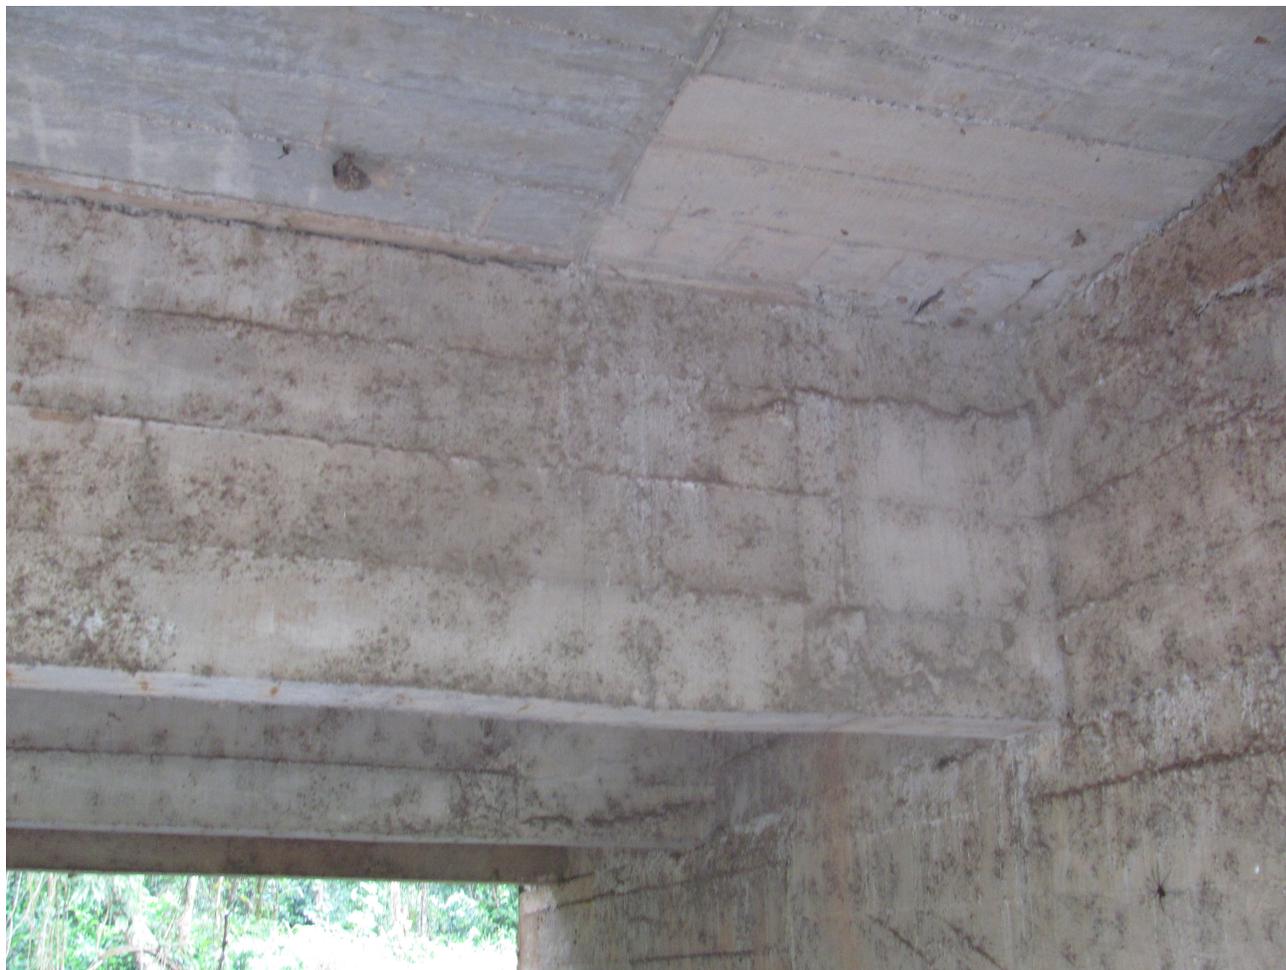
Componente.....: 10 Losa

Calif./Mantenim....: 1 / -

Daño/Observaciones.: Se observó escurrimiento de agua proveniente de las caras de los bordillos por falta de gotero en los voladizos.

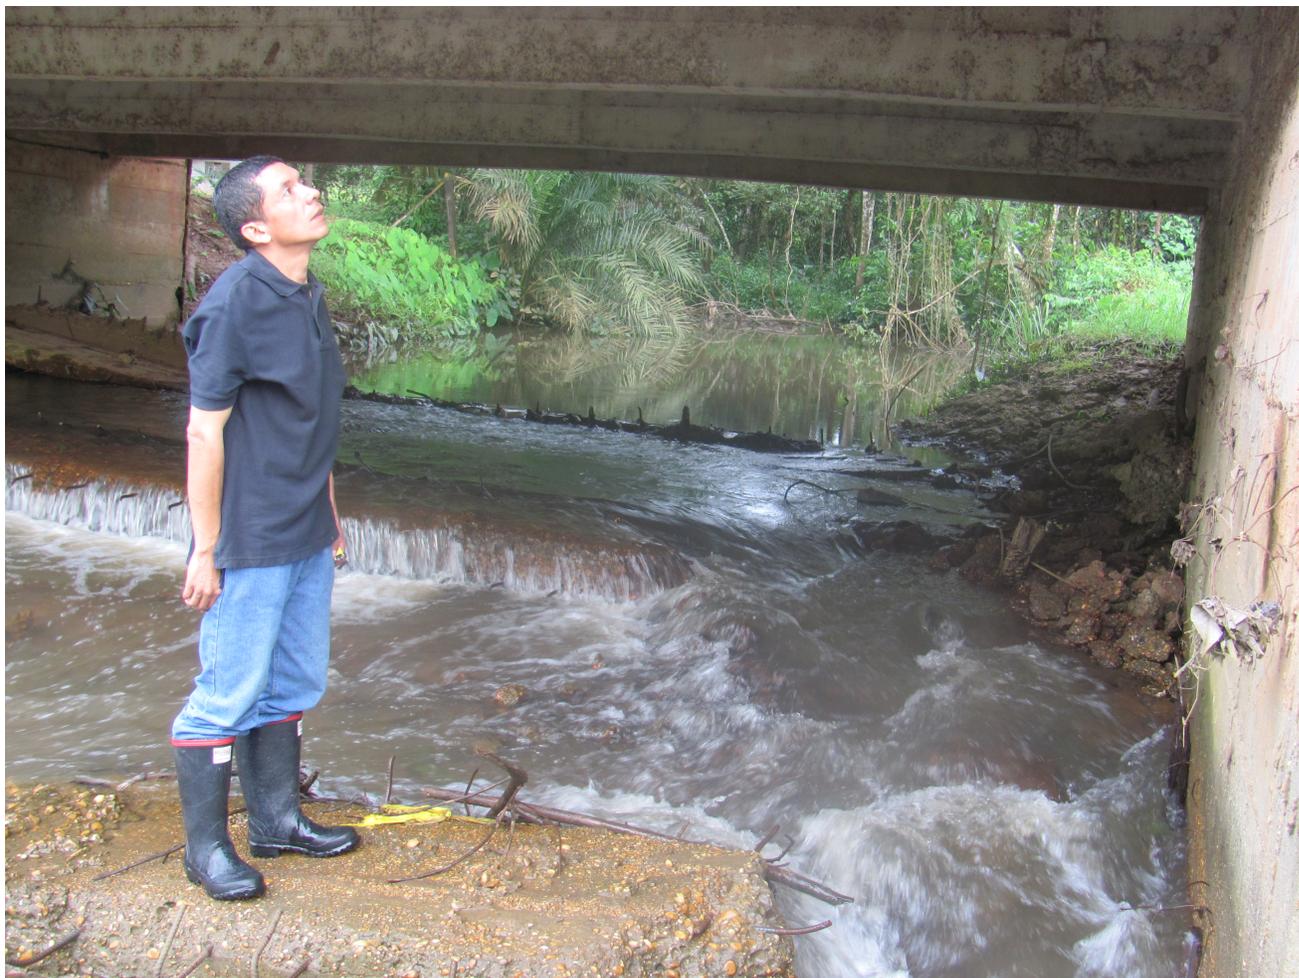
Componente.....: 15 Cauce

Calif./Mantenim....: 1 /

Daño/Observaciones.: El cauce no presenta daño por socavación ni erosión.

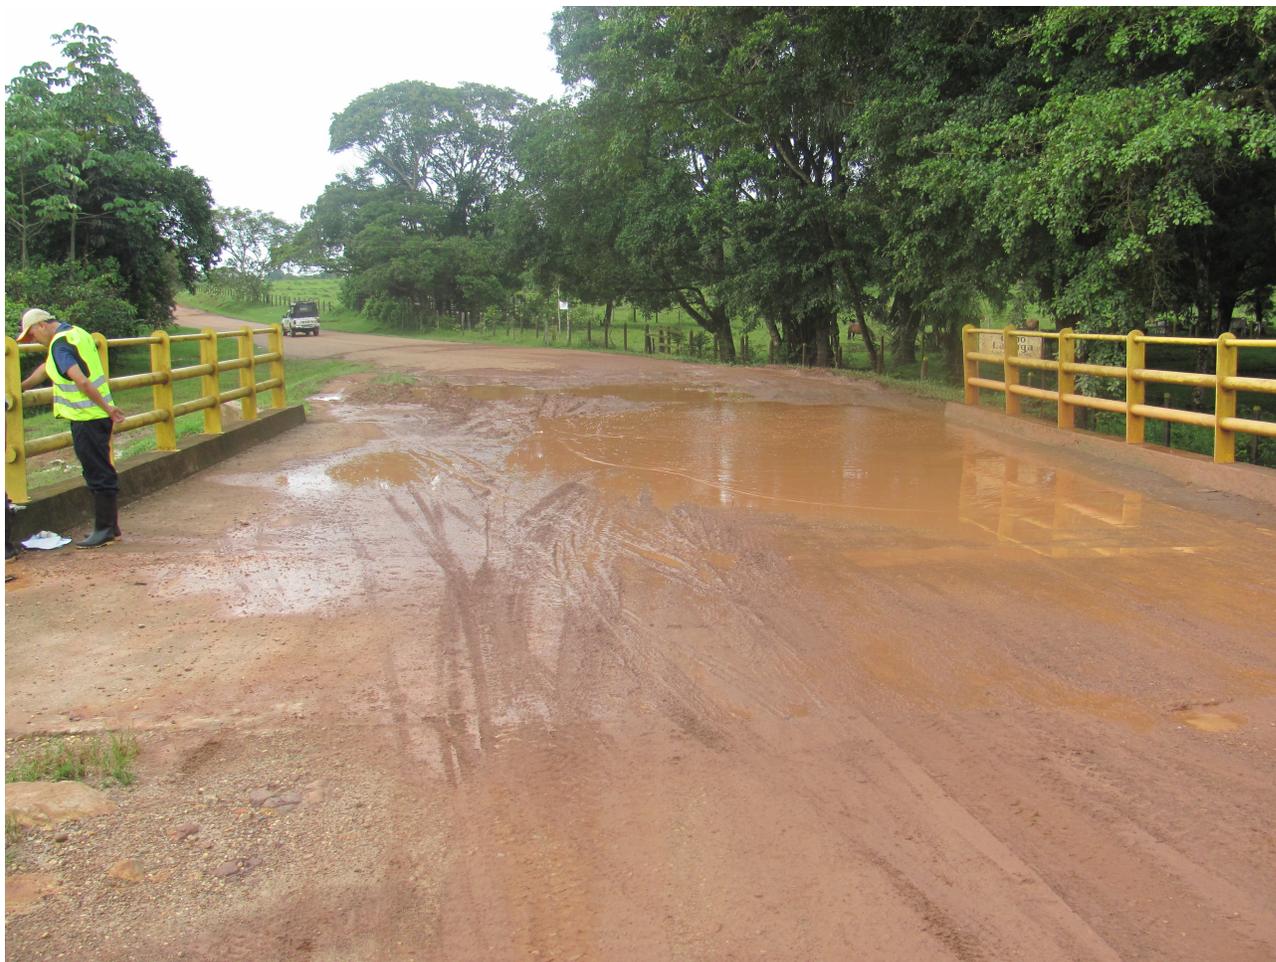
Componente.....: 17 Puente en general
Calif./Mantenim.....: 3 / -
Daño/Observaciones.: Puente en regular estado.
Se anexa informe de Geotecnia # 4
