SDC/INV	SiPuCol	Fecha	Hoja
	Informe de inspección principal	17/09/12	1
16-7506-014.10 La Fuguita			
Regional.....: 16 Meta			
Ruta.....: Pto. Leguizamo - La tagua, San José del G.- Pto Gai			
Carretera.....: Calamar - San José del Guaviare			
Lado de la car...:			
Abscisa.....: 64+0950			
No del registro...: 2901			
Año de construcción.....:			
Año de la última reconstrucción.....:			
Paso Superior/Inferior.....: S			
Dir. de abs. de la carretera principal.:			
Requisitos de la inspección.....: Nada			
Recolección de datos : Fecha.....: 2012.04.28			
: Iniciales.....: O.L.V			
Posición geográfica...:			
Latitud: 2 gra 27,38 min N Longitud: 72 gra 39,2 min O Altitud: 273 m			
Geometría: Número de luces.....: 1			
Longitud de la luz menor (m): 9,00			
Longitud de la luz mayor (m): 9,00			
Longitud total (m): 9,00			
Ancho del tablero..... (m): 9,60			
Ancho del separador..... (m): 0,00			
Ancho del andén izquierdo (m): 0,00

SDC/INV	SiPuCol	Fecha	Hoja
Informe de inspección principal		17/09/12	2
16-7506-014.10 La Fuguita			
Subestructura:			
Estribos.: Tipo.....	10	Con aletas integrados	
Material.....	20	Concreto ciclópeo	
Tipo de cimentación.....	20	Pilotes de concreto	
Pilas.....: T

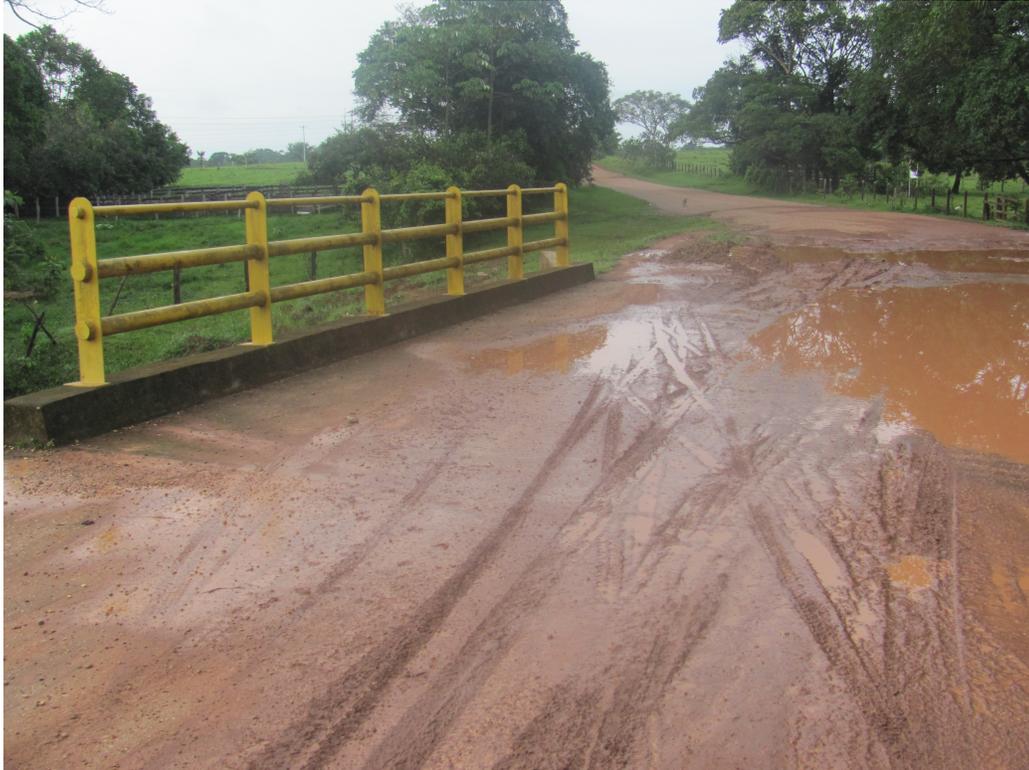
Componente.....: 1 Superficie del puente

Calif./Mantenim....: 2 /

Daño/Observaciones.: Se encuentra en regular estado.

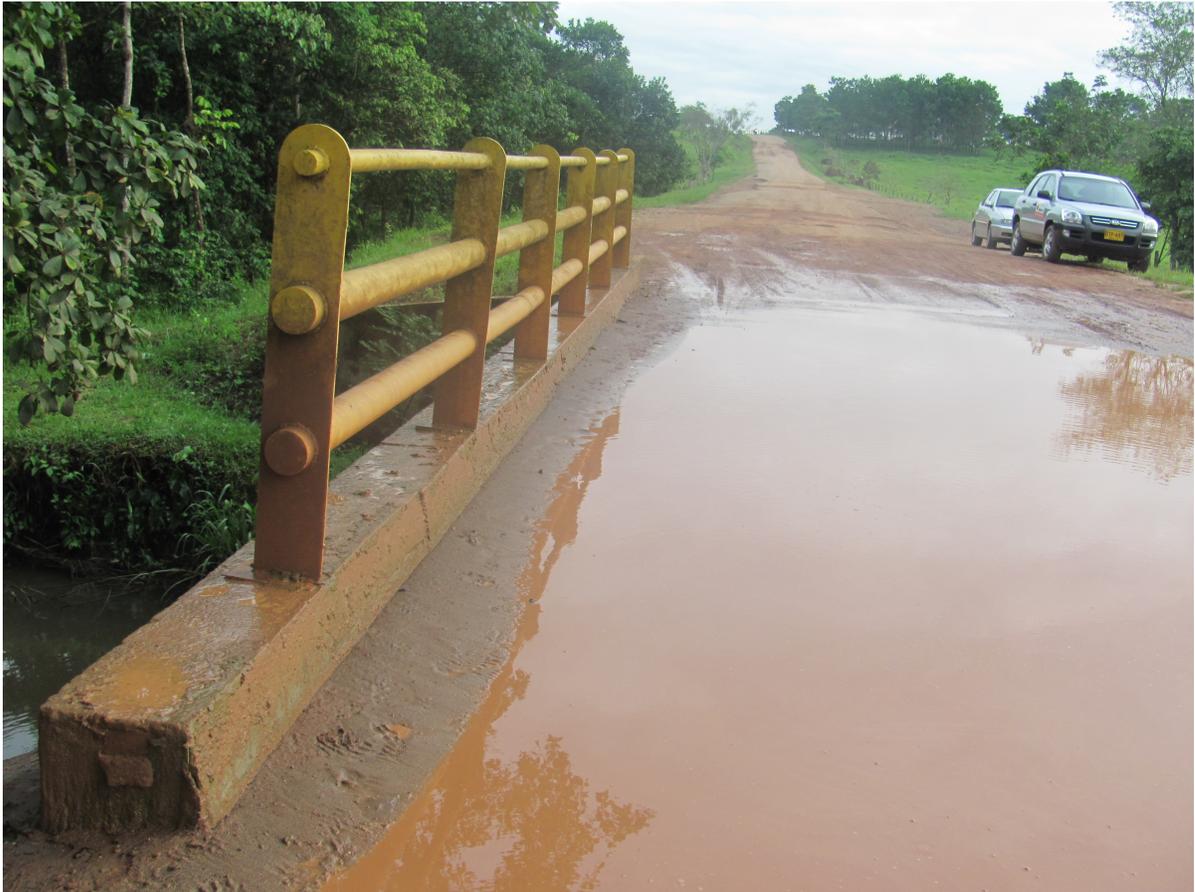
Componente.....: 2 Juntas de expansión

Calif./Mantenim....: 2 /

Daño/Observaciones.: No se pueden observar.

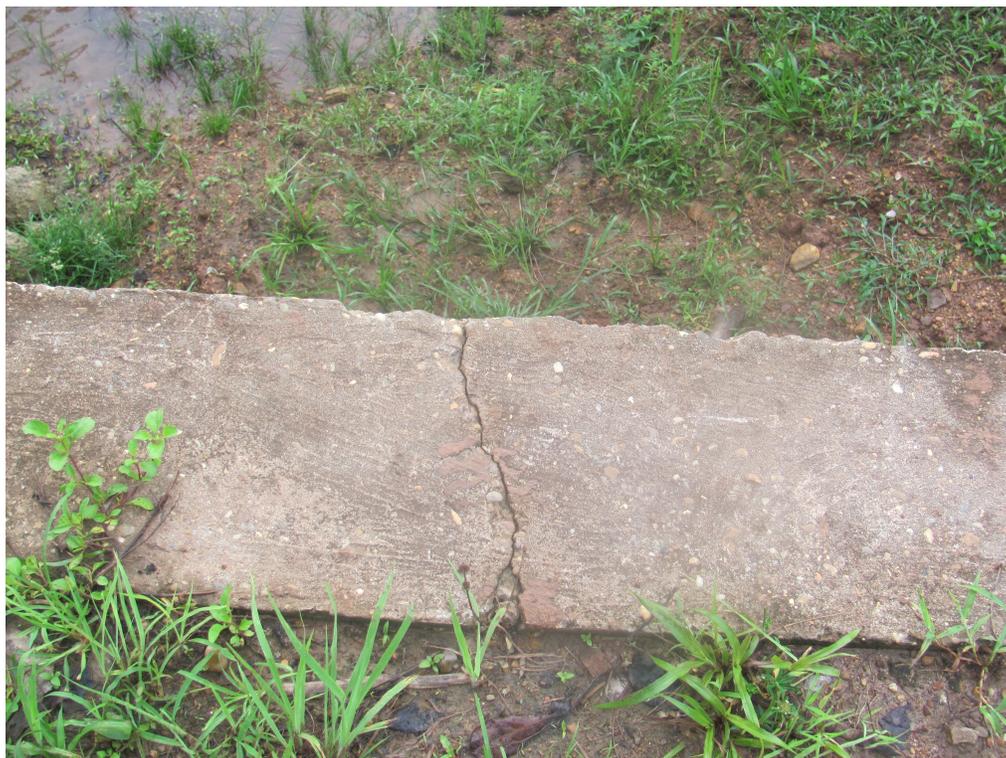
Componente.....: 3 Andenes/Bordillos
Calif./Mantenim.....: 2 /
Daño/Observaciones.: Se encuentran en regular estado.

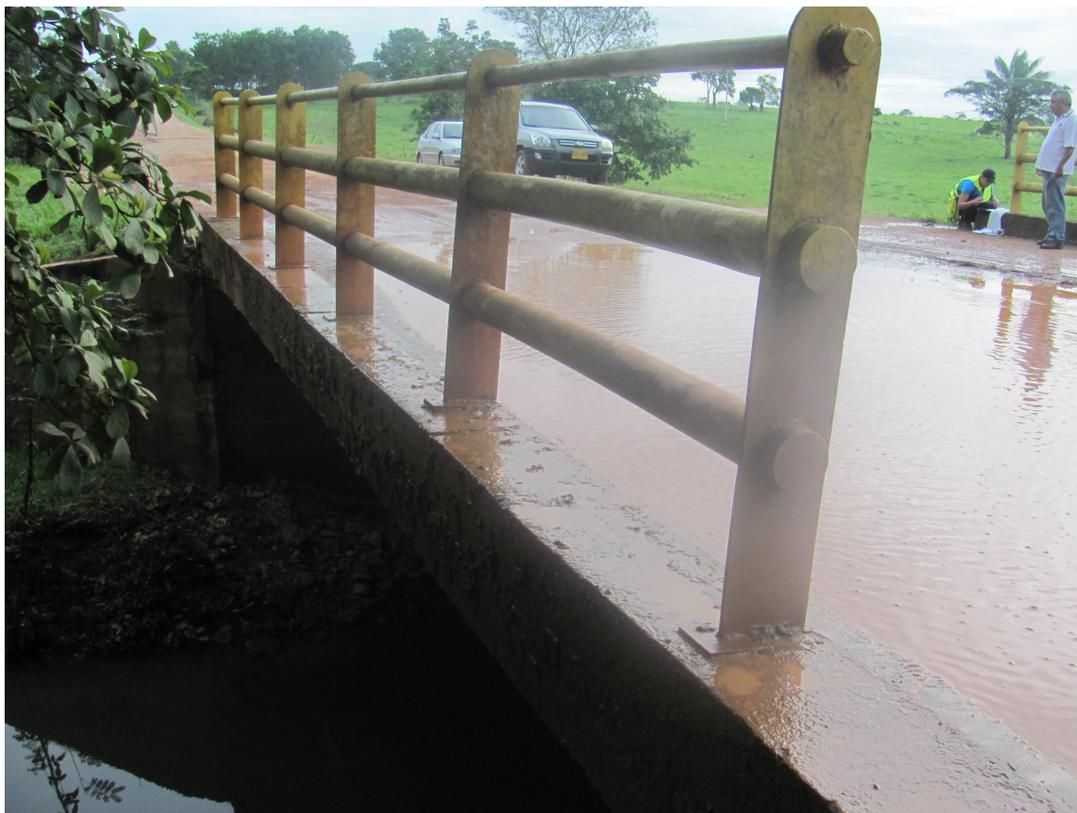
Componente.....: 4 Barandas
 Calif./Mantenim.....: 2 /
 Daño/Observaciones.: Pintura deteriorada y corrosion
 Tipo de daño.....: Corrosión de acero estructural
 Reparaciones.....: A Reparación de barandas de concreto

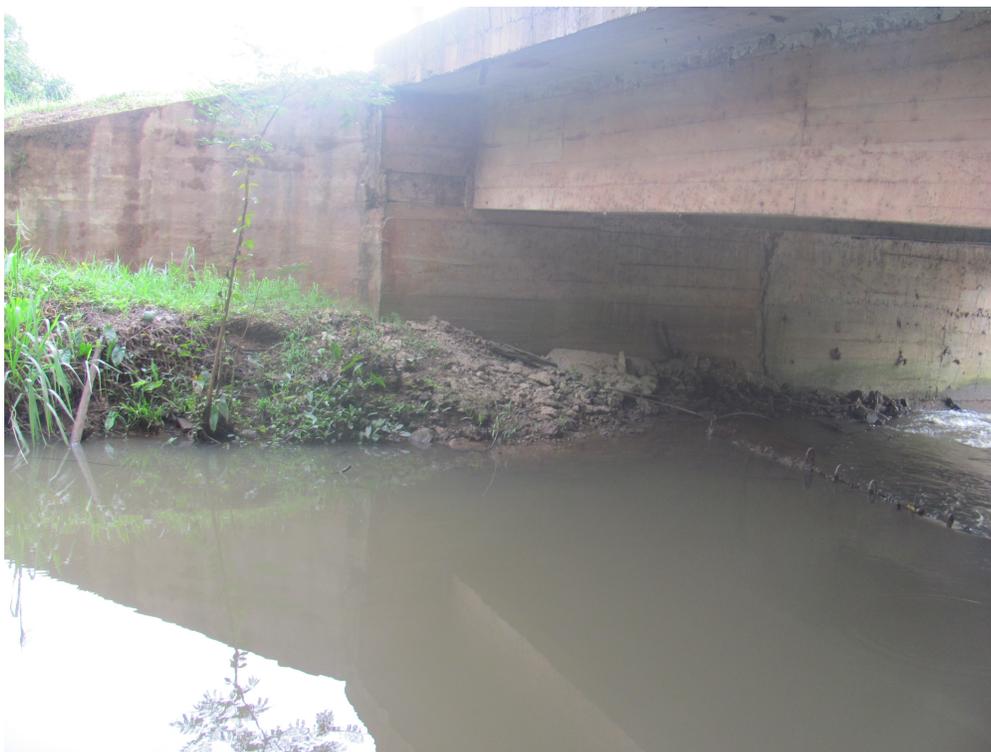
Componente.....: 6 Aletas

Calif./Mantenim....: 2 /

Daño/Observaciones.: Vegetación y humedad

Tipo de daño.....: Daño en concreto / corr. ref.

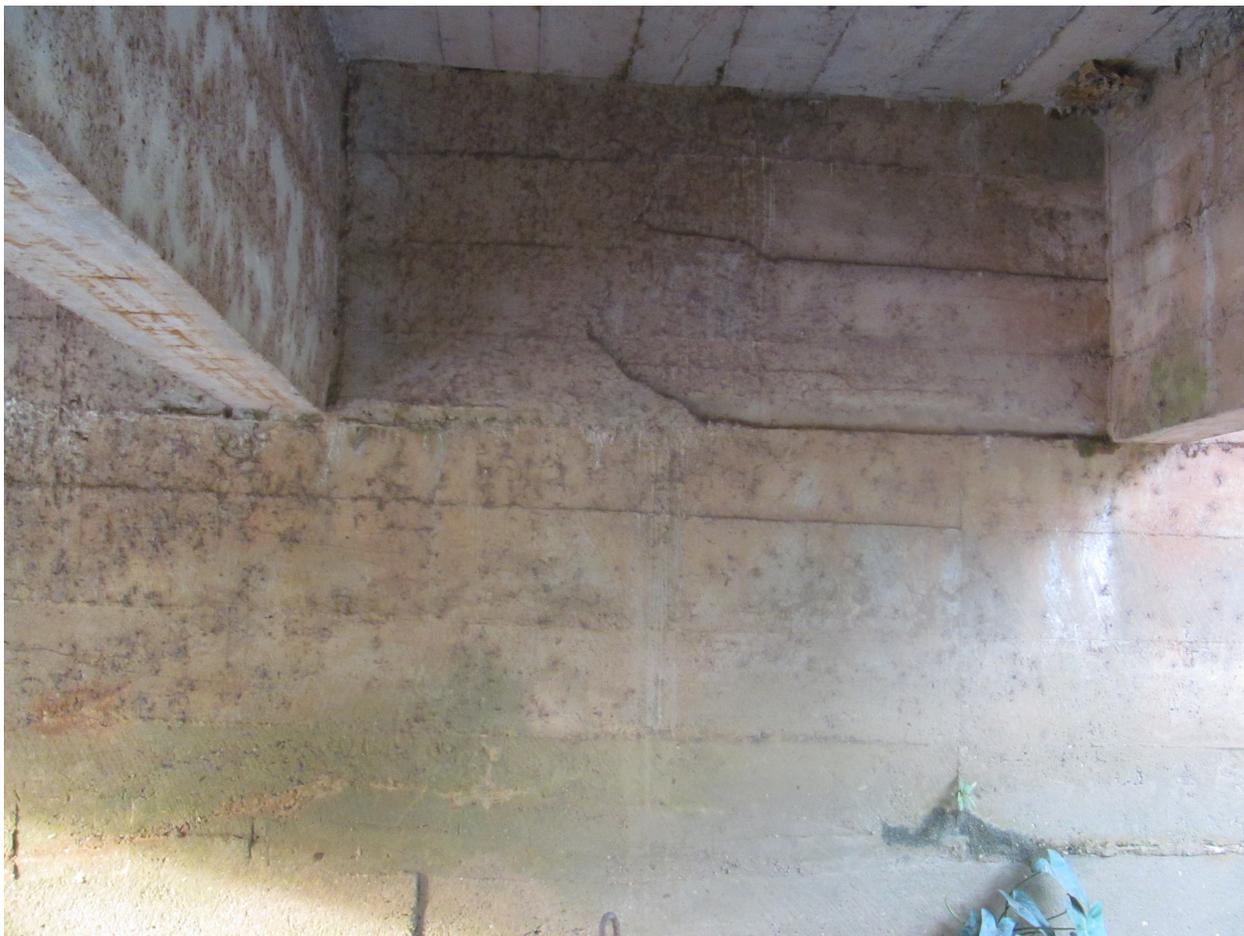
Componente.....: 7 Estribos
Calif./Mantenim.....: 3 /
Daño/Observaciones.: En regular estado.

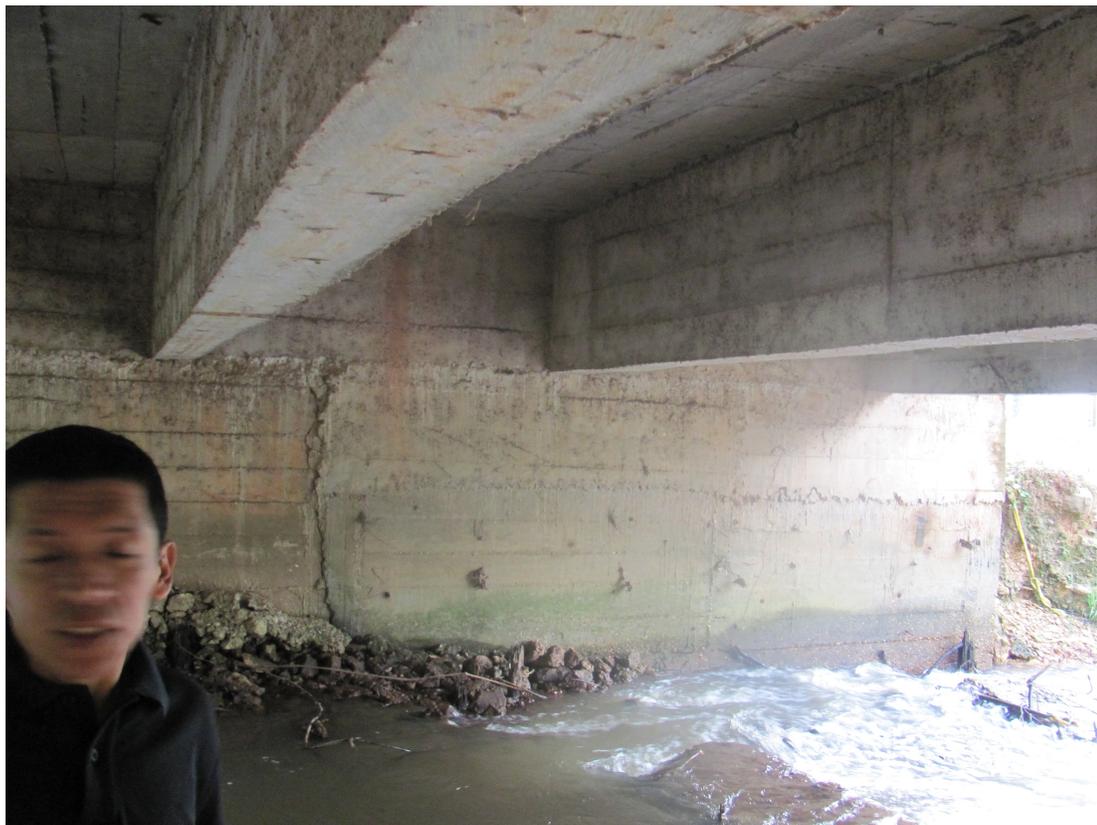
Componente.....: 10 Losa

Calif./Mantenim....: 2 /

Daño/Observaciones.: Se encuentra regular.

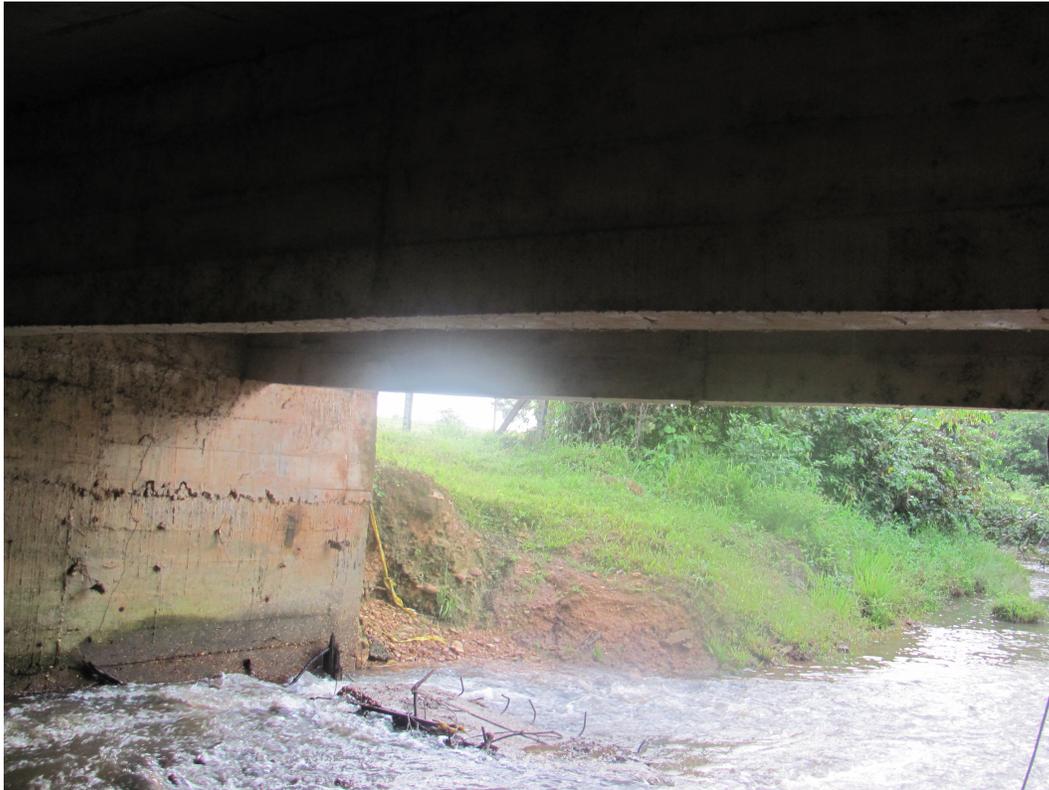
Componente.....: 15 Cauce
Calif./Mantenim....: 2 /
Daño/Observaciones.: Cauce normal.

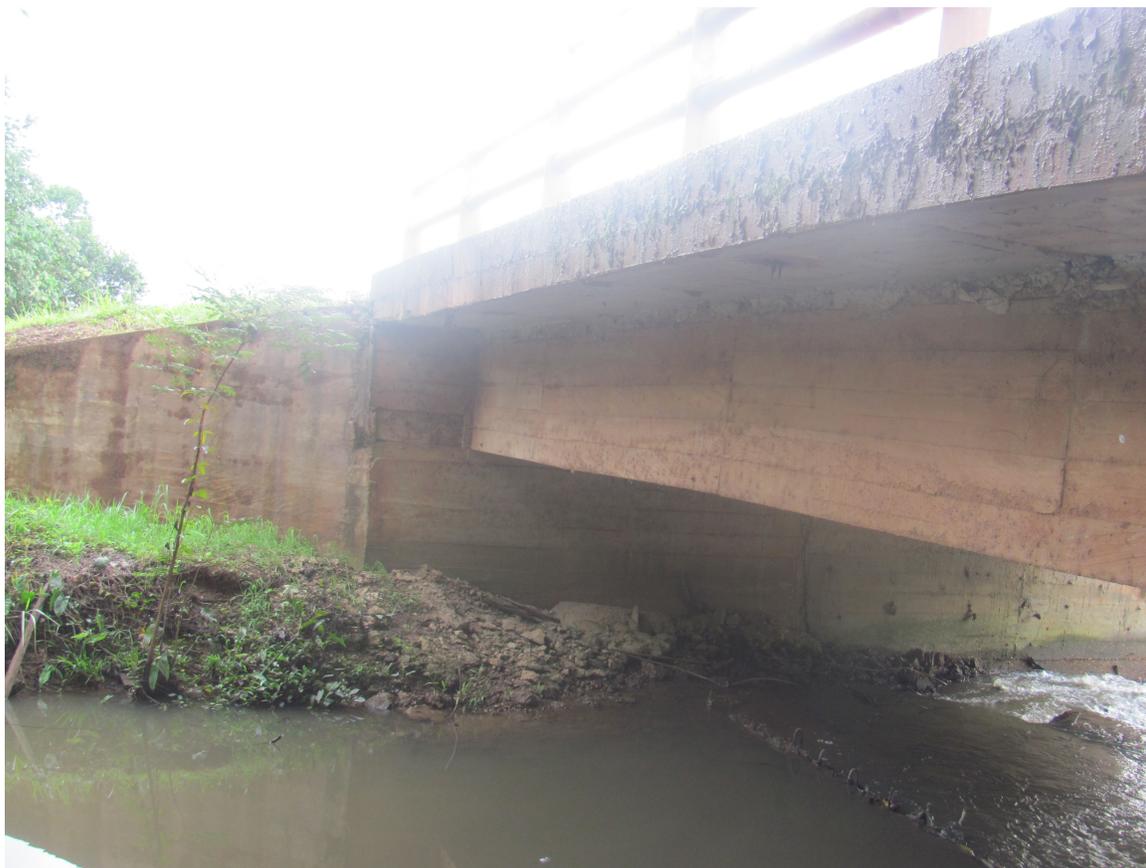
Componente.....: 17 Puente en general

Calif./Mantenim.....: 3 /

Daño/Observaciones.: Puente en regular estado.
