SDC/INV	SiPuCol	Fecha	Hoja
	Informe de inspección principal	14/09/12	1
16-7506-014.20 El empuntillado			
Regional.....: 16 Meta			
Ruta.....: Pto. Leguizamo - La tagua, San José del G.- Pto Gai			
Carretera.....: Calamar - San José del Guaviare			
Lado de la car...:			
Abscisa.....: 67+0380			
No del registro...: 2904			
Año de construcción.....:			
Año de la última reconstrucción.....:			
Paso Superior/Inferior.....: S			
Dir. de abs. de la carretera principal.:			
Requisitos de la inspección.....: Nada			
Recolección de datos : Fecha.....: 2012.04.28			
: Iniciales.....: O.L.V			
Posición geográfica...:			
Latitud: 2 gra 26,93 min N Longitud: 72 gra 32,2 min O Altitud: 257 m			
Geometría: Número de luces.....: 1			
Longitud de la luz menor (m): 6,50			
Longitud de la luz mayor (m): 6,50			
Longitud total (m): 6,50			
Ancho del tablero..... (m): 9,60			
Ancho del separador..... (m): 0,00			
Ancho del andén izquierdo (m): 0,65

SDC/INV		SiPuCol			Fecha			Hoja
		Informe de inspección principal			14/09/12			4
16-7506-014.20 El empuntillado								
Número de componente Trabajo - Descripción del daño Tipo de daño	Cal ifi	Man ten	Ins Esp	Obras de reparación				Fo tos
				T P	Can ti	Año

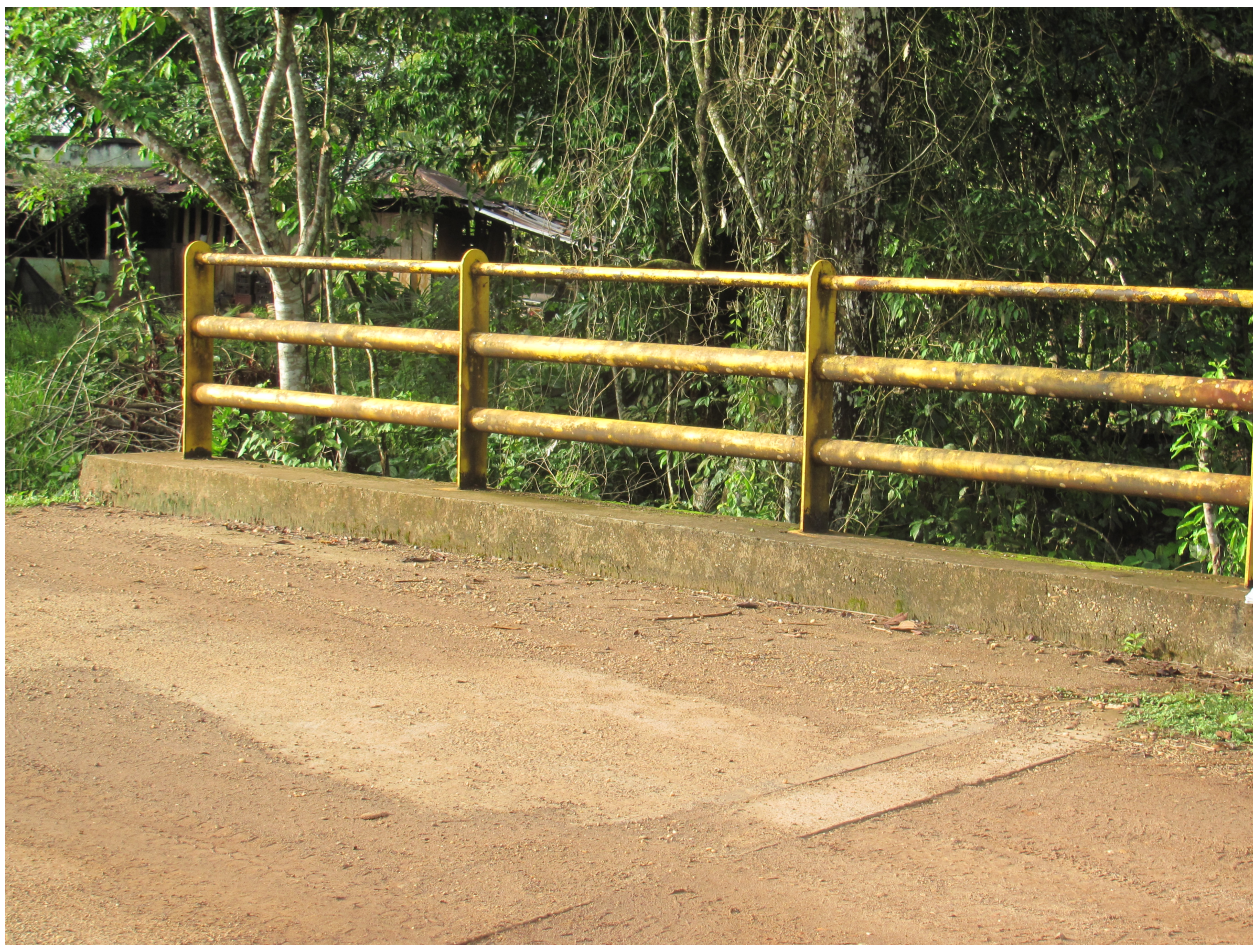
Componente.....: 1 Superficie del puente

Calif./Mantenim....: 3 /

Daño/Observaciones.: Superficie en regular estado.

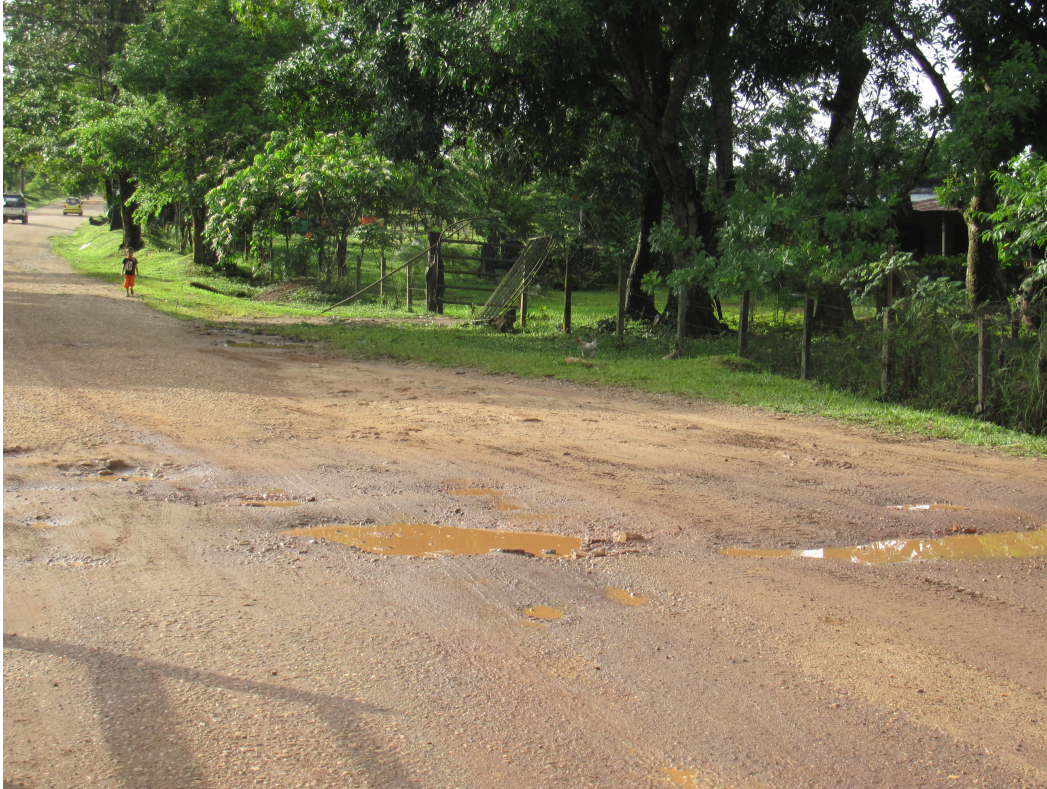
Componente.....: 2 Juntas de expansión

Calif./Mantenim....: 2 /

Daño/Observaciones.: Las juntas no se pueden observar.

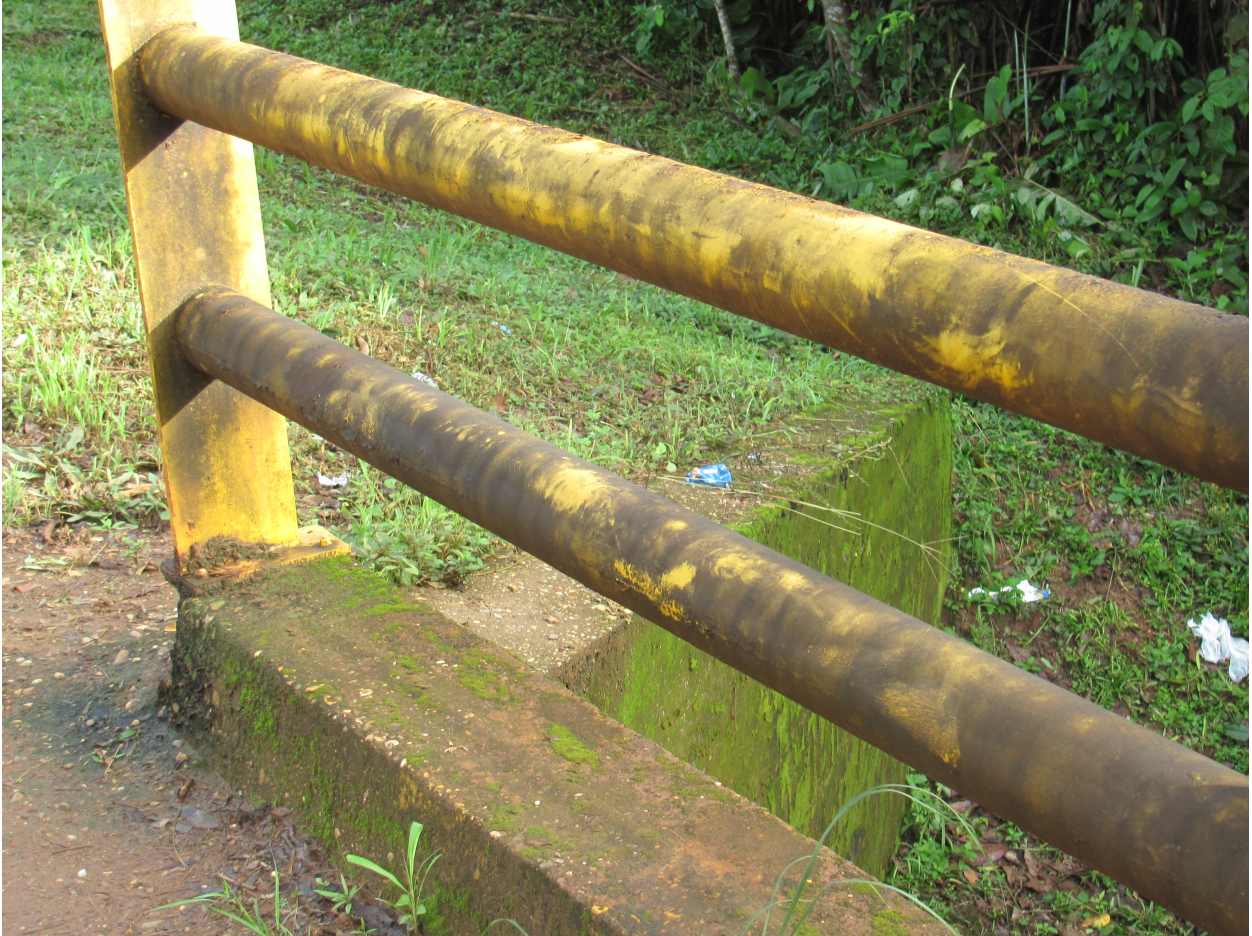
Componente.....: 3 Andenes/Bordillos

Calif./Mantenim....: 3 /

Daño/Observaciones.: No hay anden derecho.

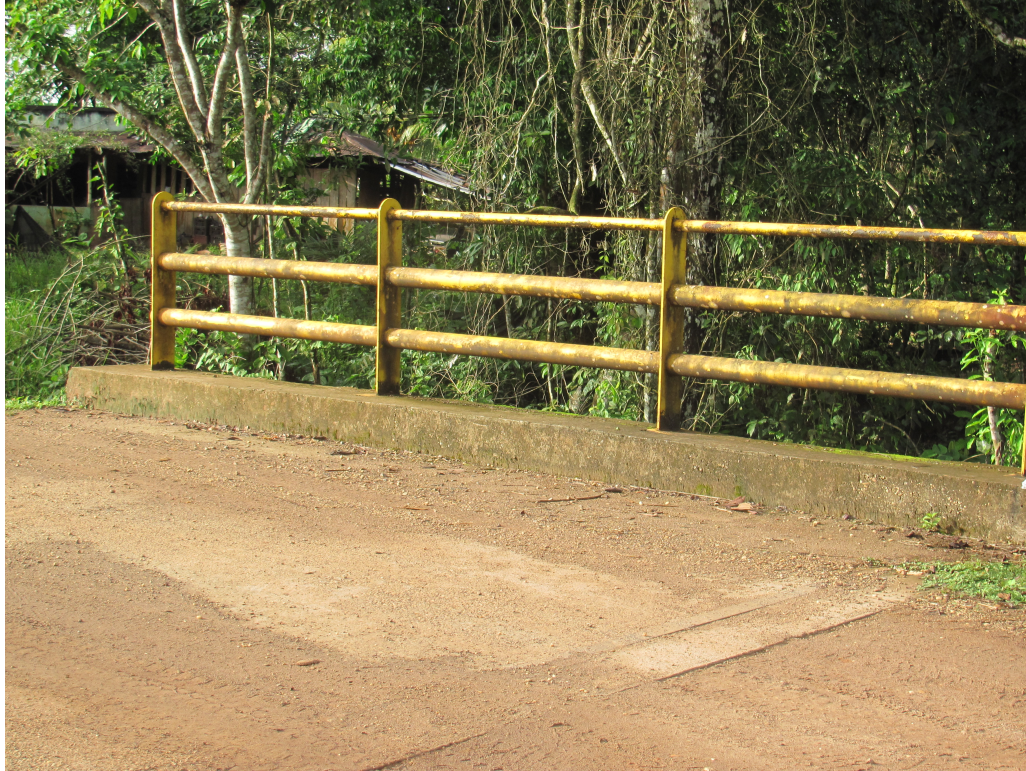
Componente.....: 4 Barandas

Calif./Mantenim....: 4 /

Daño/Observaciones.: Se encuentran en mal estado falta pintura y hay problemas de corrosión y oxidación.

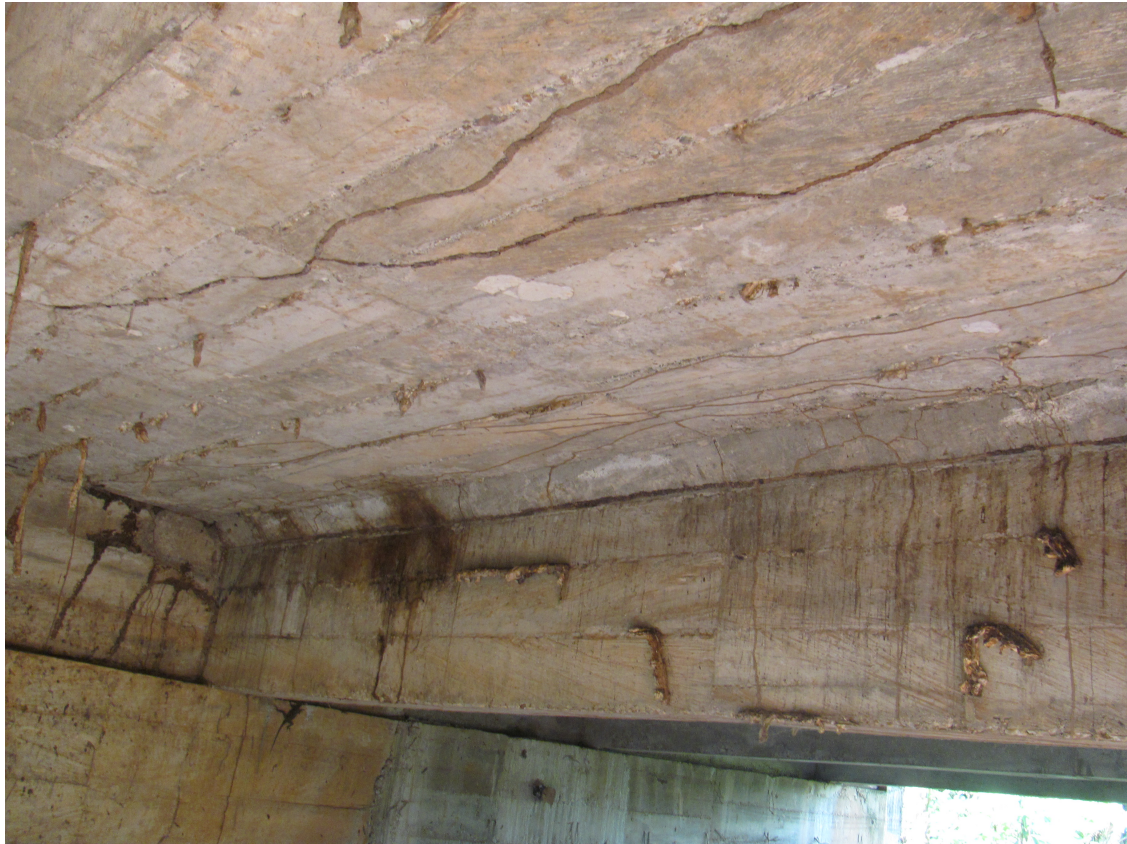
Componente.....: 10 Losa

Calif./Mantenim....: 2 /

Daño/Observaciones.: Se encuentra en buen estado.

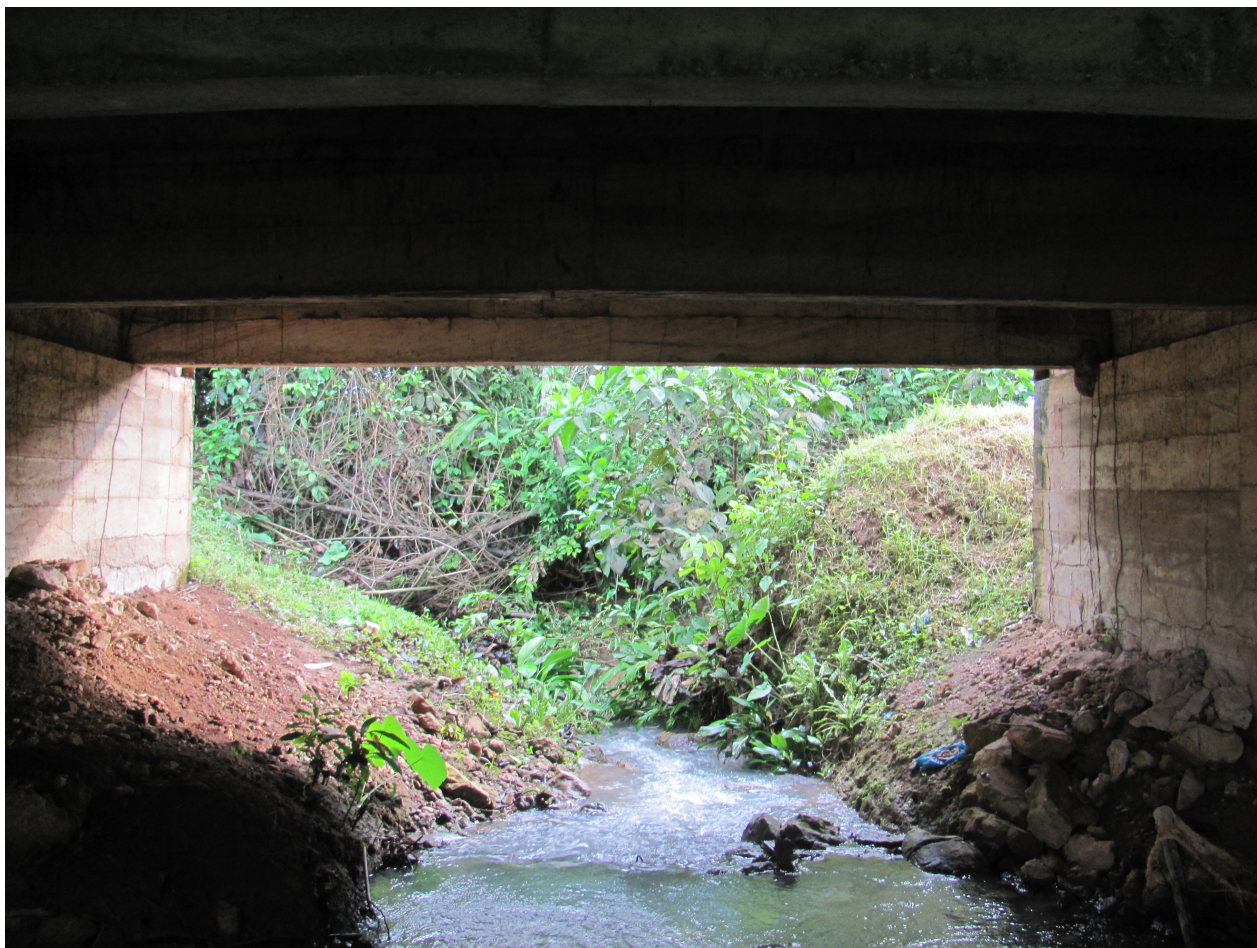
Componente.....: 15 Cauce

Calif./Mantenim....: 2 /

Daño/Observaciones.: Cauce normal.

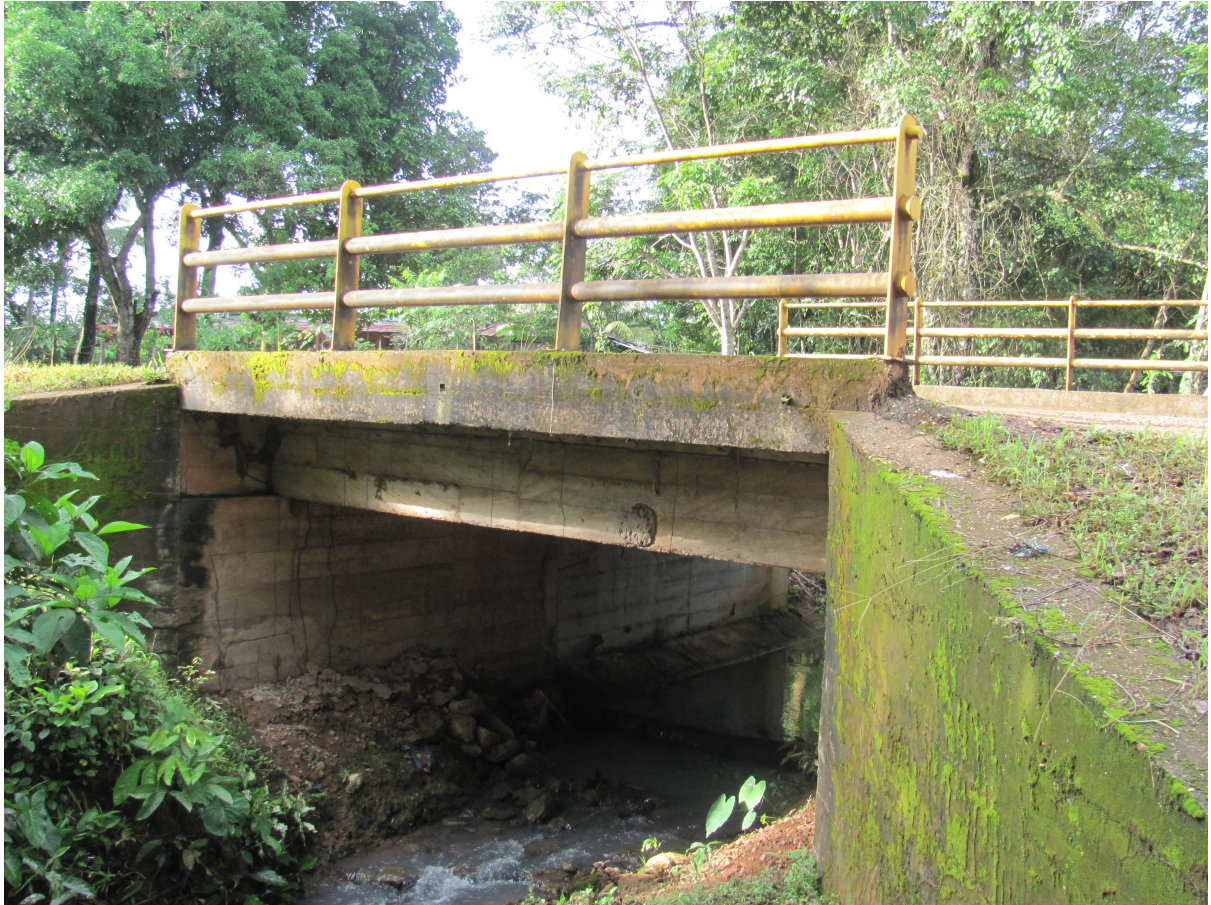
Componente.....: 17 Puente en general

Calif./Mantenim....: 3 /

Daño/Observaciones.: Puente en regular estado.
