SDC/INV	SiPuCol	Fecha	Hoja
	Informe de inspección principal	30/08/12	1
16-7506-015.00 Agua Bonita			
Regional.....: 16 Meta			
Ruta.....: Pto. Leguizamo - La tagua, San José del G.- Pto Gai			
Carretera.....: Calamar - San José del Guaviare			
Lado de la car...:			
Abscisa.....: 69+0370			
No del registro...: 8033			
Año de construcción.....:			
Año de la última reconstrucción.....:			
Paso Superior/Inferior.....: S			
Dir. de abs. de la carretera principal.: N			
Requisitos de la inspección.....: 0 Nada			
Recolección de datos : Fecha.....: 2012.04.27			
: Iniciales.....: O.L.V			
Posición geográfica..:			
Latitud: 2 gra 31,5 min N Longitud: 72 gra 37,12 min O Altitud: 205 m			
Geometría: Número de luces.....: 1			
Longitud de la luz menor (m): 10,40			
Longitud de la luz mayor (m): 10,40			
Longitud total(m): 10,40			
Ancho del tablero.....(m): 9,20			
Ancho del separador.....(m): 0,00			
Ancho del andén izquierdo(m): 0,00

Ultima inspección principal :

Fecha.....: 2012.04.27
 Iniciales.....: O.L.V
 Tiempo.....: Soleado
 Temperatura.....(gra. C): 30

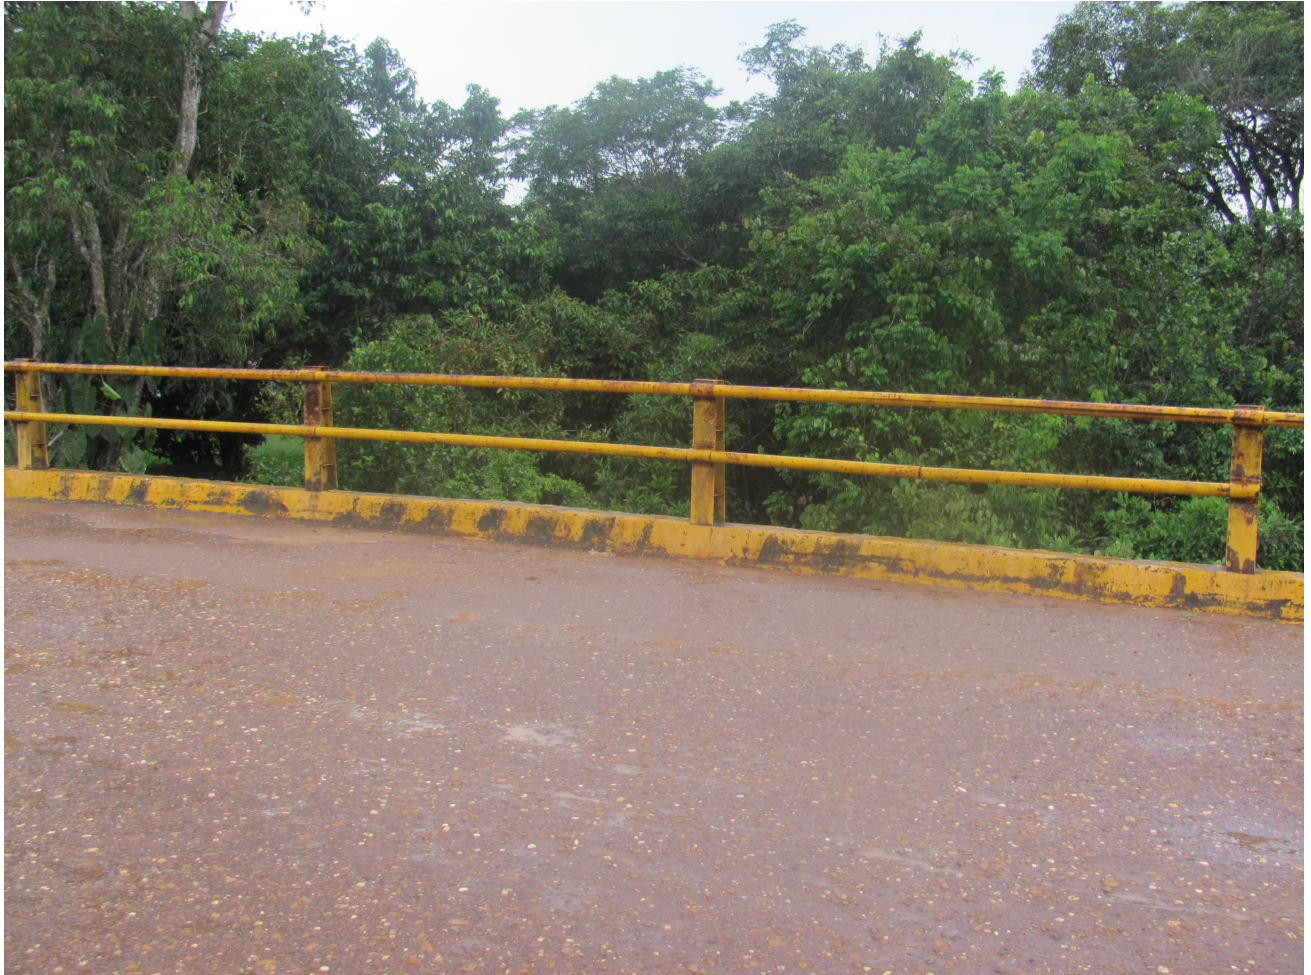
Componente.....: 1 Superficie del puente
 Calif./Mantenim....: 2 / -
 Daño/Observaciones.: Superficie en buen estado.
 Tipo de daño.....: Descomposición
 Reparaciones.....: C Tratamiento superficial (sello)

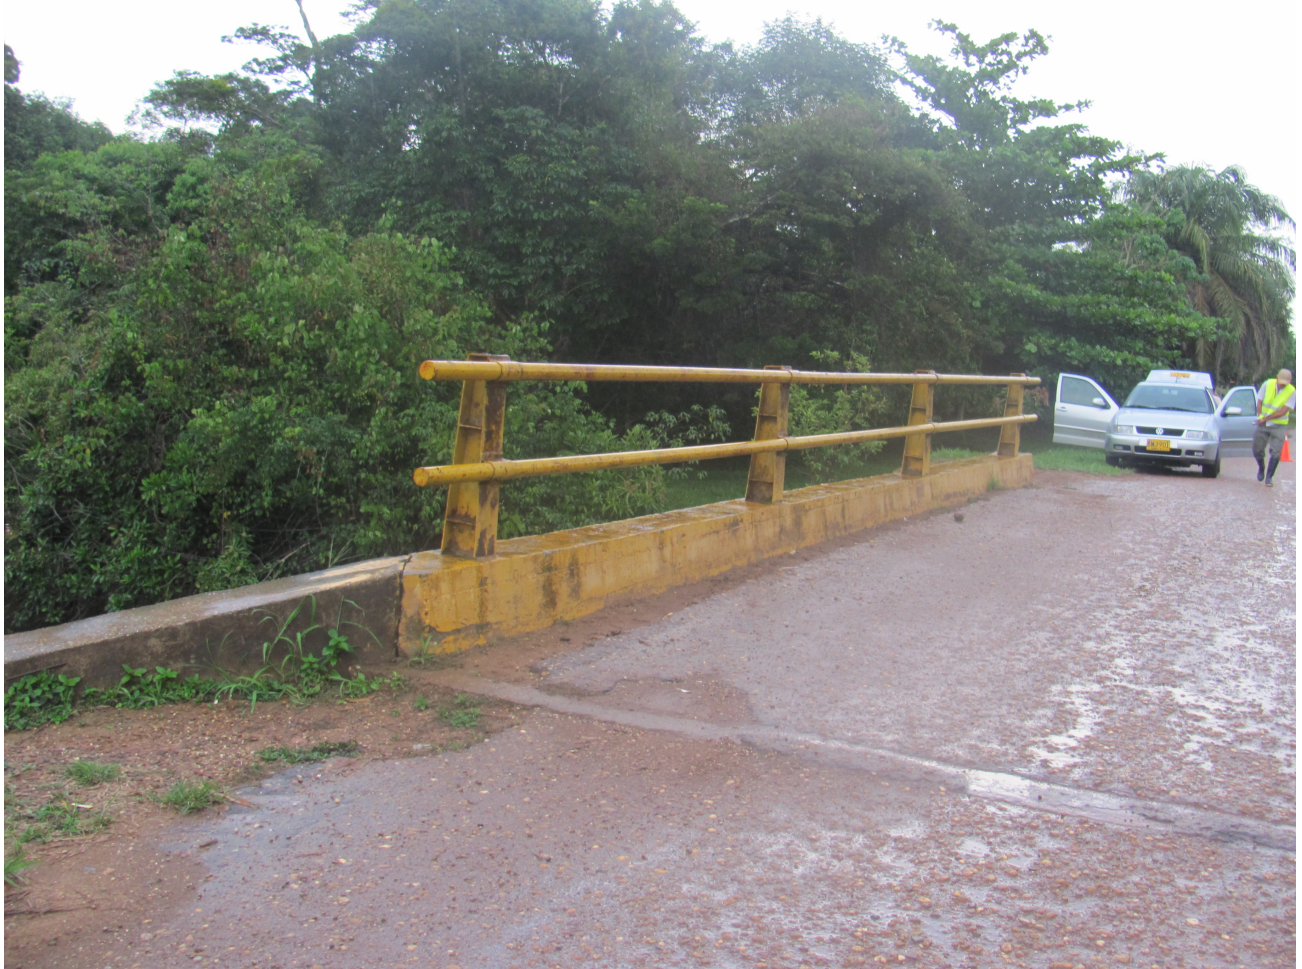
Componente.....: 2 Juntas de expansión

Calif./Mantenim....: 1 / -

Daño/Observaciones.: No existe dispositivo de junta, se recomienda colocar junta de bloque de neopreno una vez colocada la carpeta de rodadura y las losas de aproximación.

Infiltración

Tipo de daño.....: Z (m): Instalacion de junta de bloque de neopreno.

Reparaciones.....: Z Otra

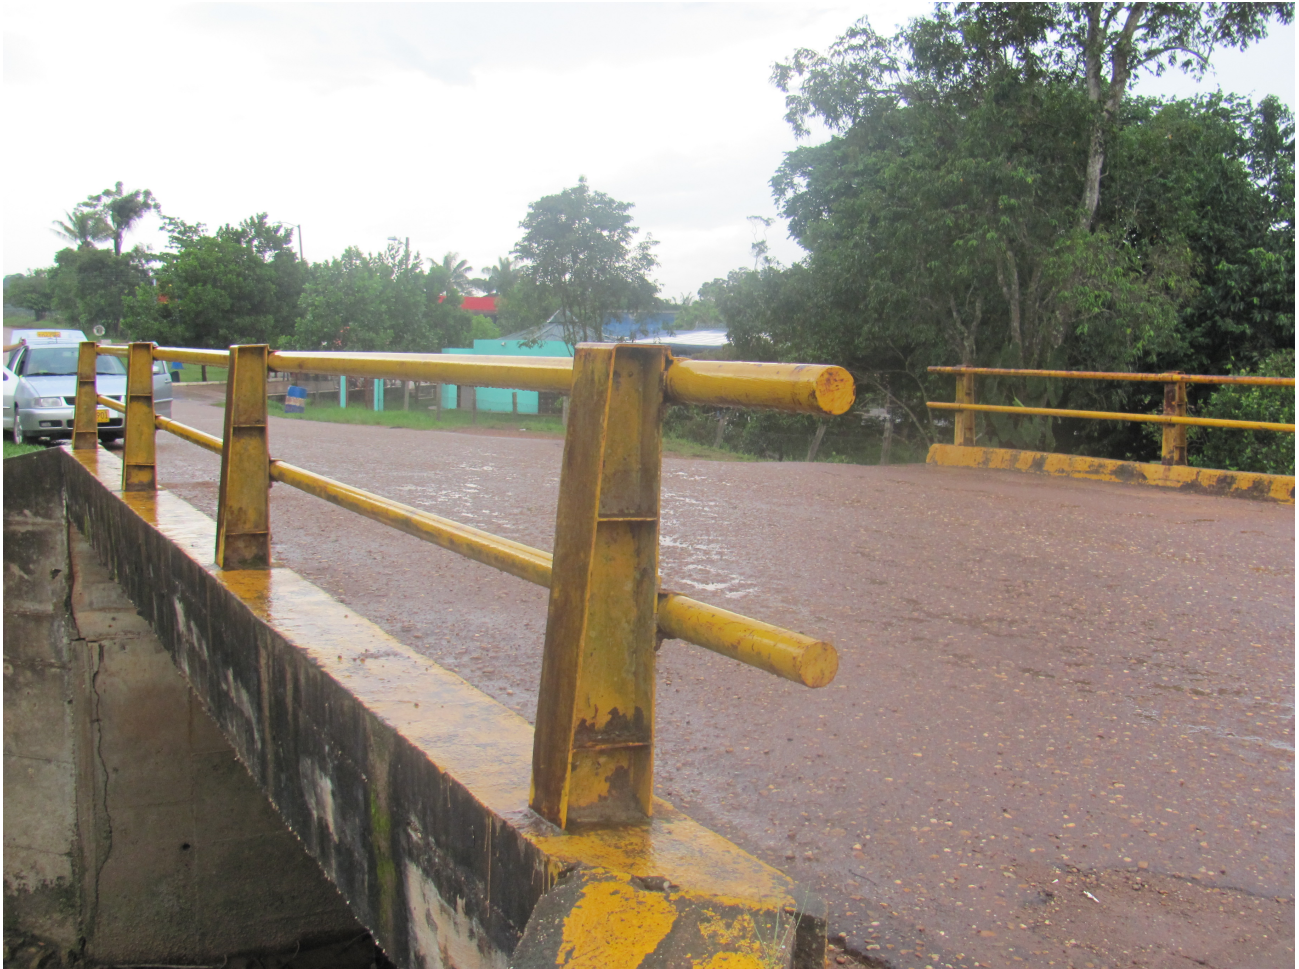
Componente.....: 4 Barandas

Calif./Mantenim....: 3 / -

Daño/Observaciones.: Se observa comienzo de proceso de corrosión se recomienda renovar la pintura.

Reparaciones.....: Z Otra

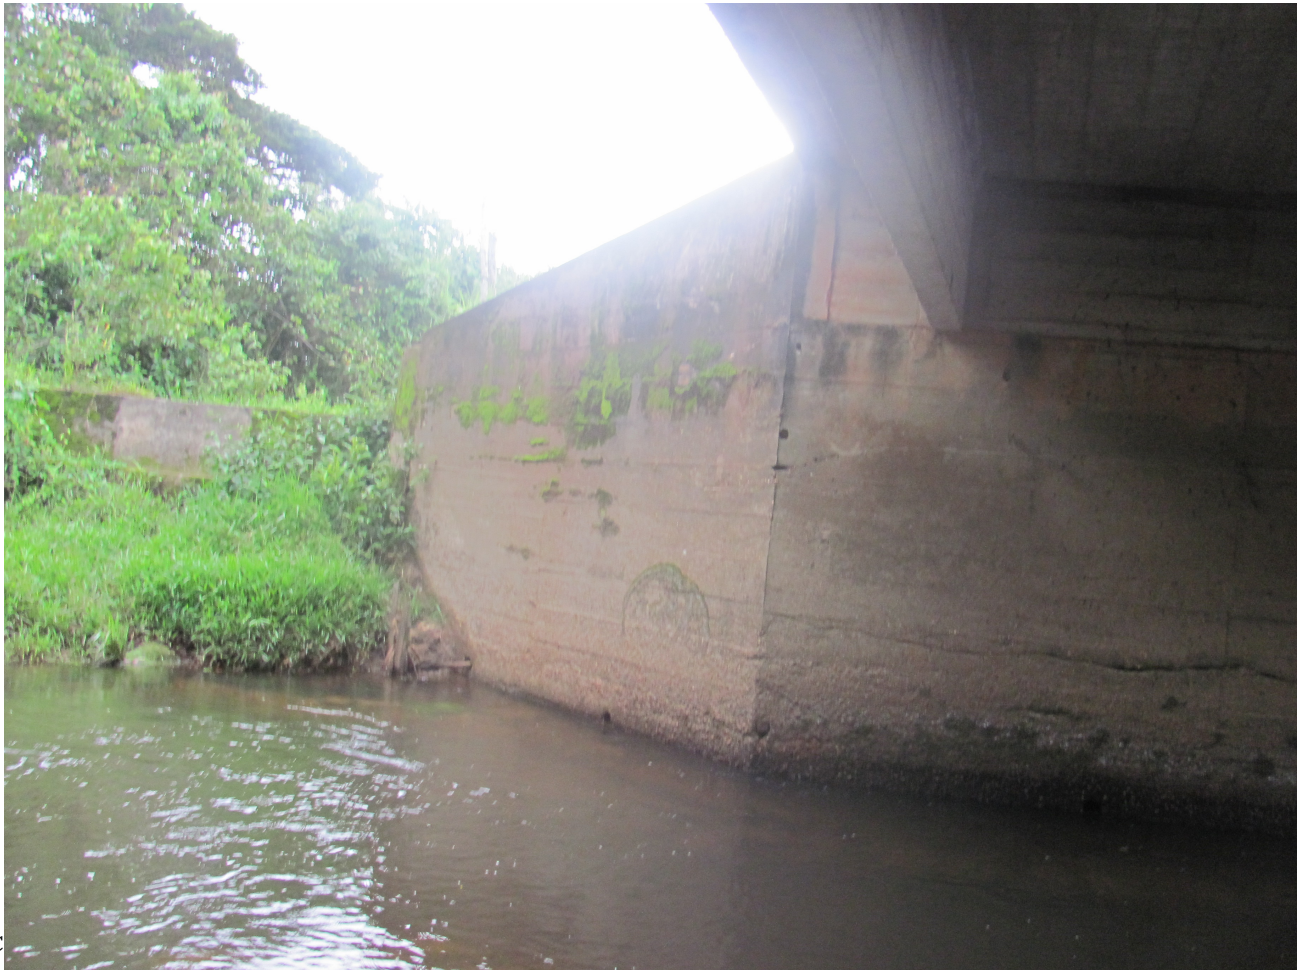
Calif./Mantenim.....: 2 / -

Daño/Observaciones.: La aleta A2 y A3 presentan desplazamiento por rotación de 2cm en su punto mas alto y han figurado el estribo. La aleta A1 presenta grieta vertical de espesor, a una distancia de 60cm del estribo y un desplazamiento de 10 cm hacia delante. Las aletas 1 y 4 presentan protección de bolsacreto.

Tipo de daño.....: Asentamiento / Movimiento

Reparaciones.....: A Reparación de concreto

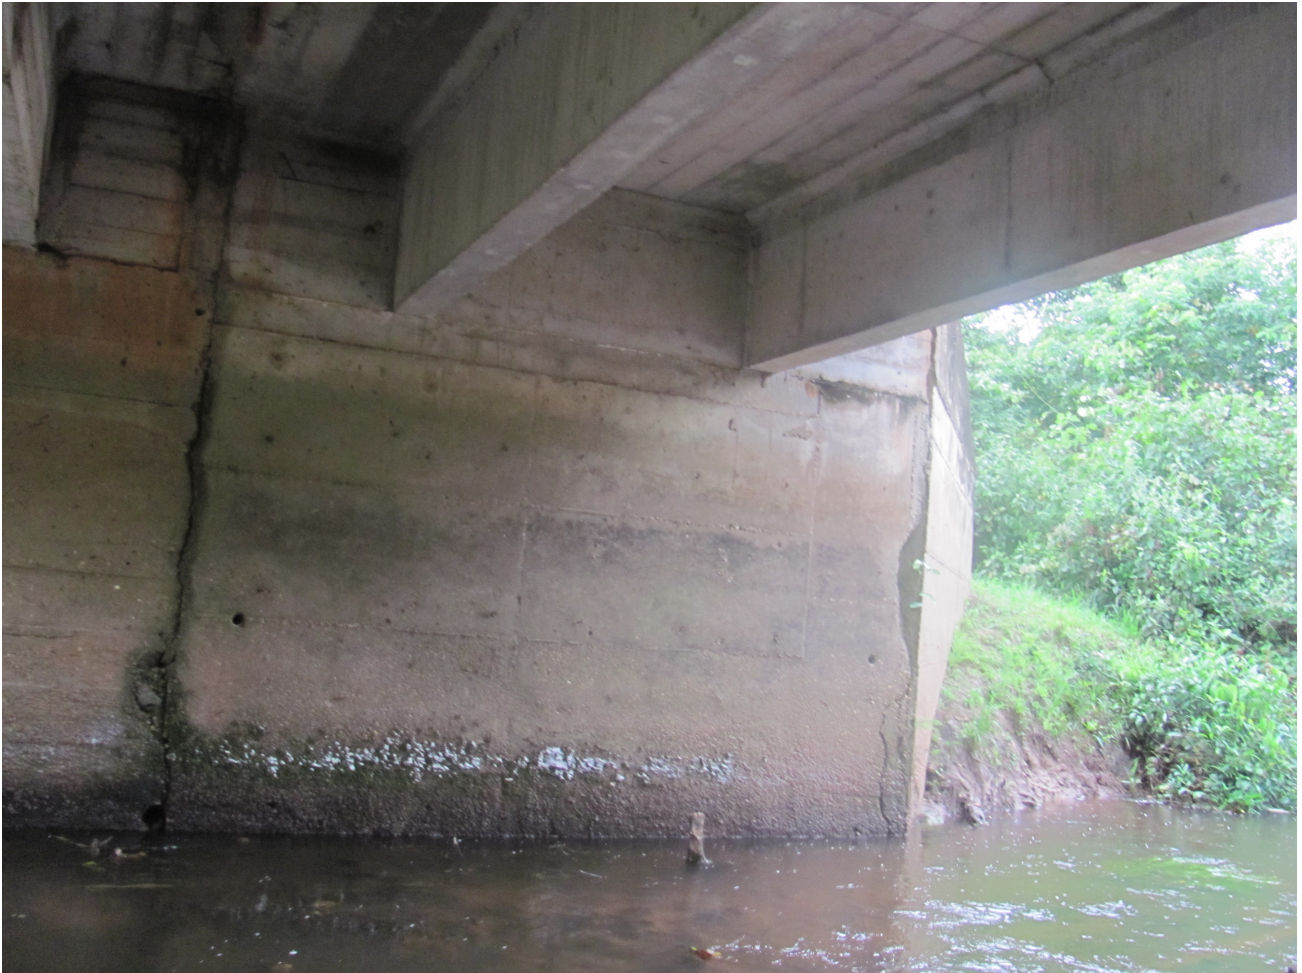
Componente.....: 7 Estribos

Calif./Mantenim.....: 2 / -

Daño/Observaciones.: Presentan protección con bolsacreto contra la erosión del río y una junta vertical de la ampliación y fisuras ocasionadas por el desplazamiento de las aletas #2 y #4.

Tipo de daño.....: Daño en concreto / corr. ref.

Reparaciones.....: A Reparación de concreto

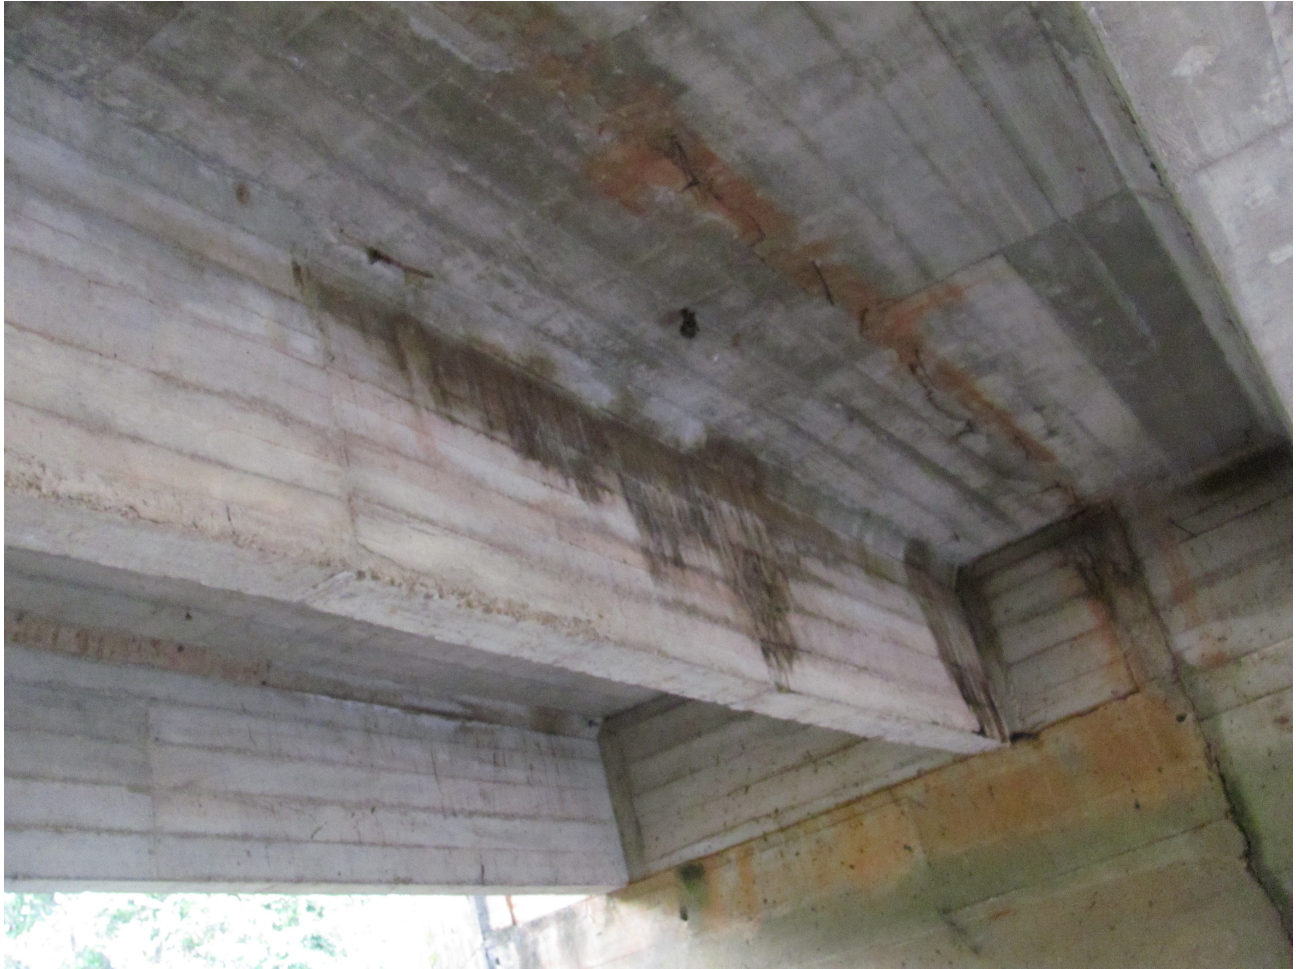
Componente.....: 10 Losa

Calif./Mantenim.....: 2 / -

Daño/Observaciones.: La losa entre las vigas #2 y #3 presenta infiltración debido a junta longitudinal entre el puente y su ampliación, se recomienda sellarla. Drenes de los voladizos fueron sellados.

Tipo de daño.....: Infiltración

Reparaciones.....: Z Otra

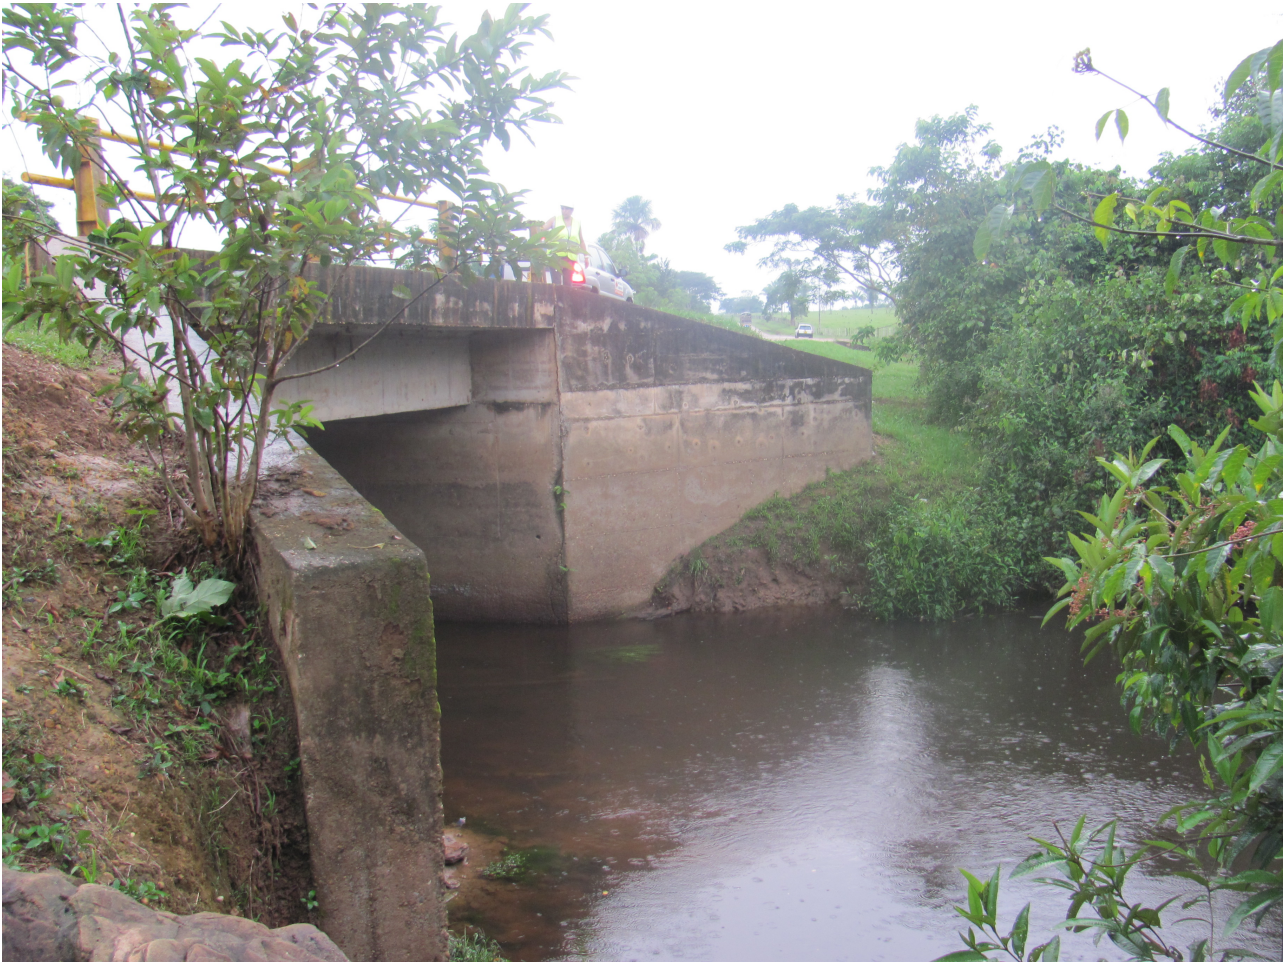
Componente.....: 15 Cauce

Calif./Mantenim....: 2 / -

Daño/Observaciones.: Bajo la sección del puente se observaron muertos de concreto usados en su construcción. El cauce entra sesgado a la sección del puente y existe una represa 40m agua arriba. Se observa socavación en la protección de la aleta #1 y que la sección del puente es menor que la del cauce. Se solicita inspección especial para estudiar y buscar

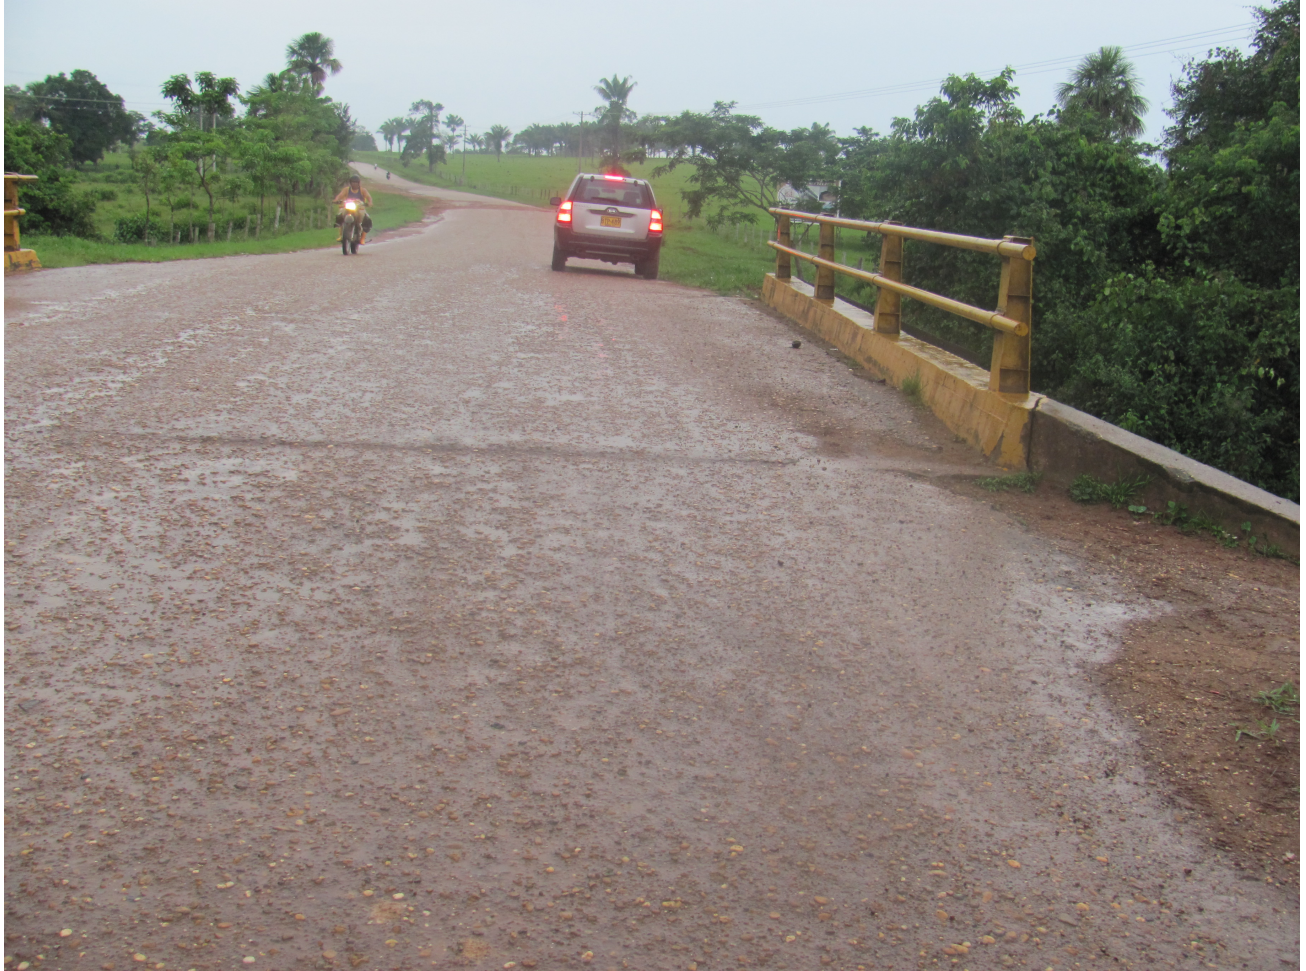
Componente.....: 17 Puente en general

Calif./Mantenim.....: 3 / -

Daño/Observaciones.: Debido al estado de las aletas, especialmente la #1, por los restos de construcción que invaden la sección hidráulica del puente y las condiciones del cauce aguas arriba se califica con 3 el puente. Se anexa informe de Geotecnia # 4.
