**ESTUDIO DE INSPECCIÓN E INVENTARIO DE PUENTES DE LA RED NACIONAL
DE CARRETERAS ZONA SUR**

INFORME PUENTE VIADUCTO EL MORRO

CARRETERA: TUMACO – JUNÍN

NOMBRE DEL PUENTE:		VIADUCTO EL MORRO	IDP	17-1001-001.00
TERRITORIAL:		17	NARIÑO	
CARRETERA:		TUMACO - JUNÍN		
PR	03+0250

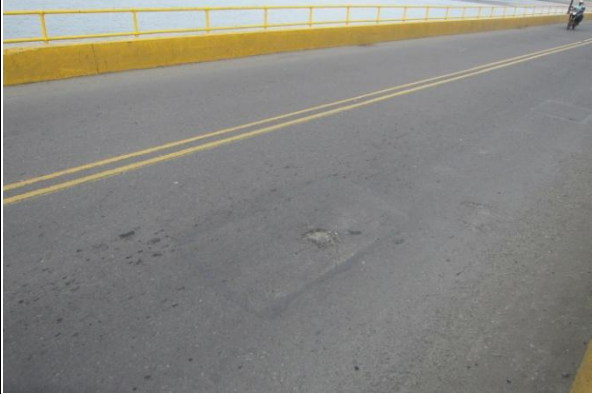
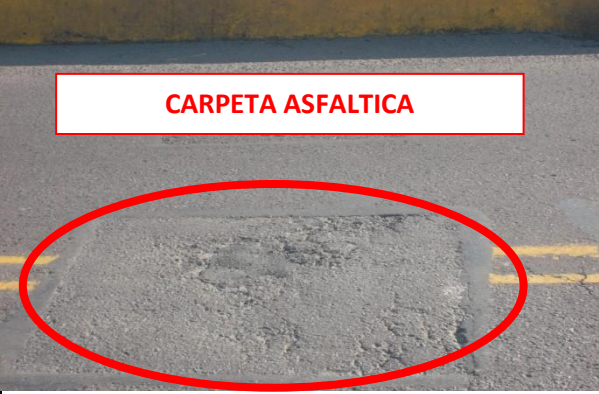
COMPONENTE: <u>Superficie del Puente tipo 20</u>

La superficie de rodadura del puente está construida en asfalto, presenta una serie de reparaciones menores, con desprendimientos de la carpeta asfáltica, presenta baches y piel de cocodrilo. Se recomienda realizar reparación tipo D reparación de pavimento asfáltico, realizando limpieza de la superficie y remoción de partes sueltas, en una cantidad de 91,98 m². La longitud de puente es de 306,60 m y el ancho entre bordillos es de 8,40 m.

CALIFICACIÓN OBTENIDA EN LA INSPECCIÓN:			3 Daño significativo, reparación necesaria muy pronto.		
ACTIVIDADES DE REPARACIÓN Y MANTENIMIENTO					
ID	ACTIVIDAD	UN	CANTIDAD	VR/UNI	VR/ TOTAL
D	Reparación de pavimento de asfalto	M2	91,98	62,10	5.711

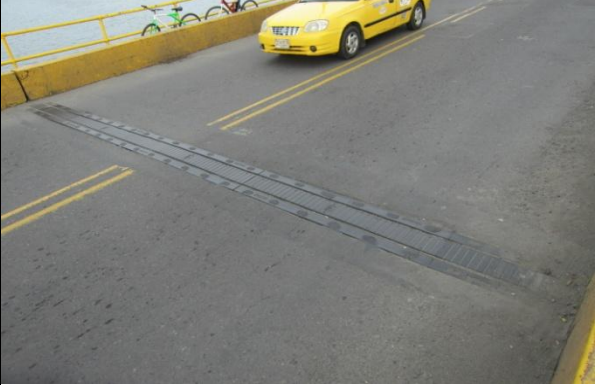
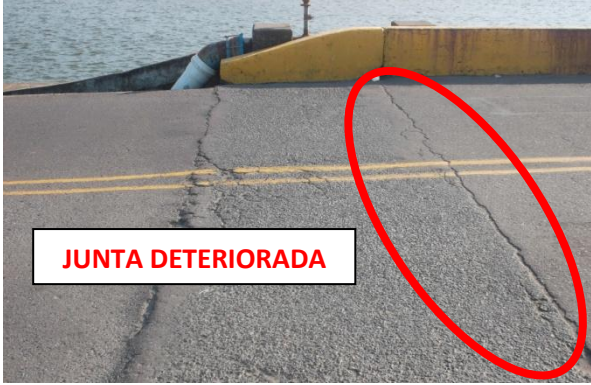
COMPONENTE: <u>Juntas de Expansión 50</u>

El puente la salida no presenta dispositivo de junta de expansión, se evidencia impacto en junta de expansión, el concreto de conformación de las juntas se encuentra agrietado, con desprendimientos de concreto

CALIFICACIÓN OBTENIDA EN LA INSPECCIÓN:			3 Daño significativo, reparación necesaria muy pronto.		
ACTIVIDADES DE REPARACIÓN Y MANTENIMIENTO					
ID	ACTIVIDAD	UN	CANTIDAD	VR/UNI	VR/ TOTAL
B	Cambio a junta de goma asfáltica	M	8,40	1.430,10	12.012

Se recomienda realizar la colocación de una nueva junta de expansión. La longitud de la junta es de 8,40 m.

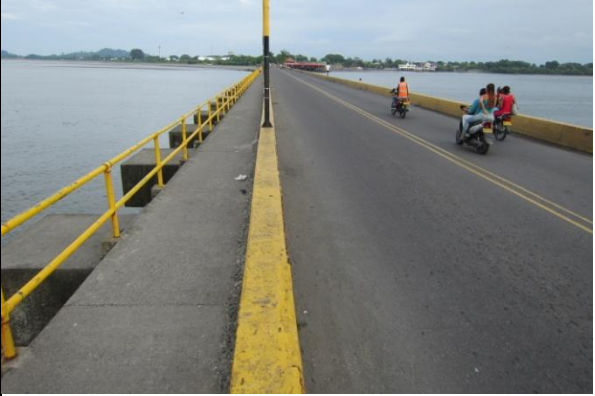
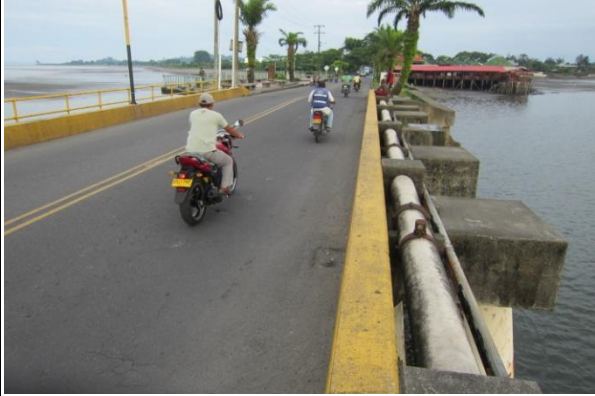
COMPONENTE: <u>Andenes y bordillos</u>

El puente presenta andén izquierdo con un ancho de 1,60 mts, los bordillos son en concreto con una longitud de 306,60 m, en cada lado, con un ancho de 0,20 m, y de altura de 0,20 m.

CALIFICACIÓN OBTENIDA EN LA INSPECCIÓN:			0 Sin daño o daño insignificante		
ACTIVIDADES DE REPARACIÓN Y MANTENIMIENTO					
ID	ACTIVIDAD	UN	CANTIDAD	VR/UNI	VR/ TOTAL

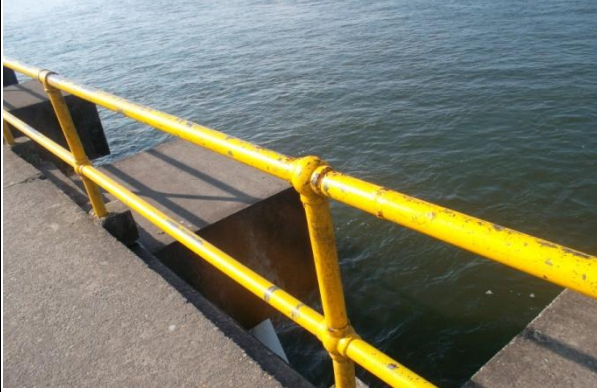
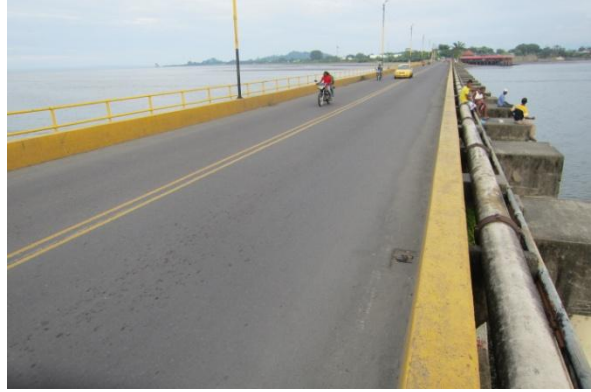
COMPONENTE: <i>Barandas tipo 40</i>

Presenta barandas metálicas del lado izquierdo con una altura de 0,70 mts. No presenta daños en la estructura, como tampoco en la pintura.

CALIFICACIÓN OBTENIDA EN LA INSPECCIÓN:			0 Sin daño o daño insignificante		
ACTIVIDADES DE REPARACIÓN Y MANTENIMIENTO					
ID	ACTIVIDAD	UN	CANTIDAD	VR/UNI	VR/ TOTAL

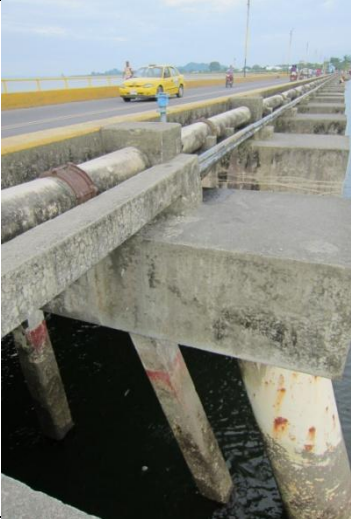
COMPONENTE: <u>Vigas tipo 14 material 20</u>

La superestructura transversal presenta vigas longitudinales con sección constante en concreto reforzado, las cuales no presentan deformaciones, grietas, como tampoco presenta daños estructurales.

CALIFICACIÓN OBTENIDA EN LA INSPECCIÓN:			0 Sin daño o daño insignificante		
ACTIVIDADES DE REPARACIÓN Y MANTENIMIENTO					
ID	ACTIVIDAD	UN	CANTIDAD	VR/UNI	VR/ TOTAL
