ESTUDIO DE INSPECCIÓN E INVENTARIO DE PUENTES DE LA RED NACIONAL DE CARRETERAS ZONA SUR

INFORME PUENTE EL PINDO

17-1001-002.00

CARRETERA: TUMACO - JUNÍN

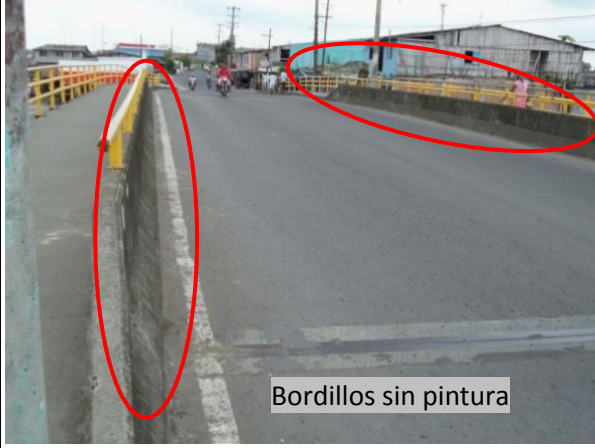
Tabla 4 Resumen Inspección Principal Andenes y Bordillos

El puente tiene andenes y los bordillos en concreto con una longitud de 56,00 m, en cada lado, con un ancho de 2,15 m, y de altura de 0,25 m, se evidencia el deterioro de la pintura en los bordillos y separadores, requieren pintura para bordillos y separadores.

CALIFICACIÓN OBTENIDA EN LA INSPECCIÓN:			1 Daño pequeño pero no es necesario reparación (excepto mantenimiento)		
ACTIVIDADES DE REPARACIÓN Y MANTENIMIENTO					
ID	ACTIVIDAD	UN	CANTIDAD	VR/UNI	VR/ TOTAL
34	Pintura de acero	M	112,0	17,73	1985

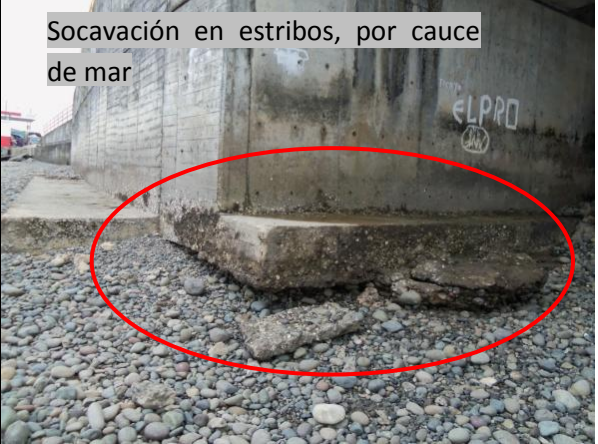
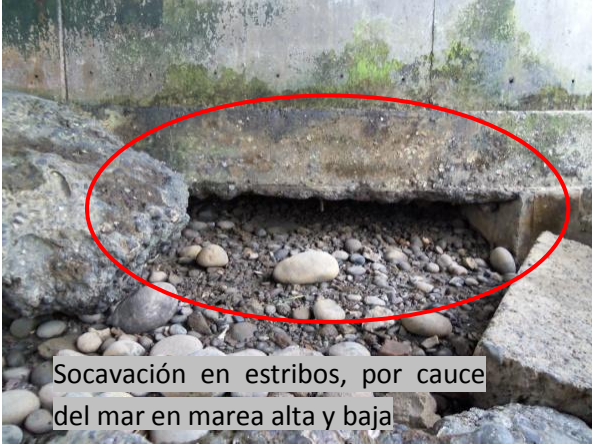
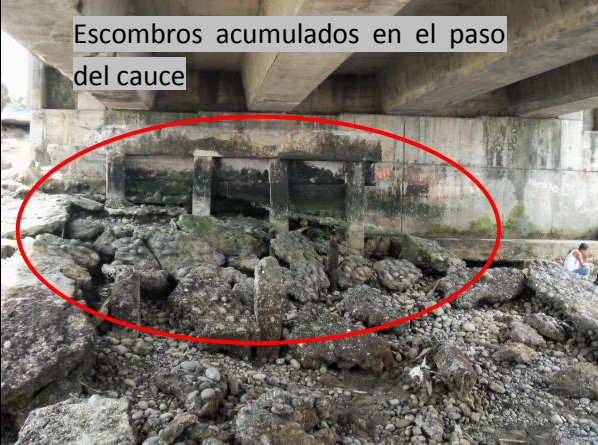
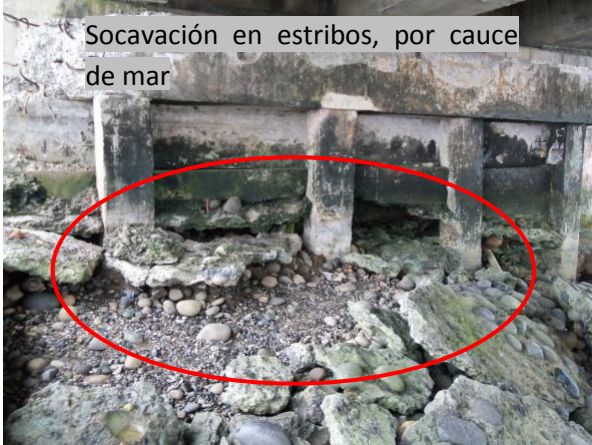
Tabla 8 Resumen Inspección Estribos

Los estribos presentan socavación por cauce de mar, en estribo de entrada y salida. Se requiere realizar obras de protección en concreto ciclópeo, sobre la cimentación de estribos, para evitar avance de socavación.

CALIFICACIÓN OBTENIDA EN LA INSPECCIÓN:			4. daño grave, reparación necesaria inmediatamente		
ACTIVIDADES DE REPARACIÓN Y MANTENIMIENTO					
ID	ACTIVIDAD	UN	CANTIDAD	VR/UNI	VR/ TOTAL
Z	Obras de protección en concreto ciclópeo	M3	180	417,34	751212
Z	Demolición de estructuras	M3	54	89,69	4834

Se presenta avance de socavación por cauce de mar, en la cimentación estribos de entrada y salida. Con posible desestabilización del la estructura del puente. Se recomienda realizar la inspección especial

Se requiere demolición y retiro del concreto que se encuentra suelto sobre cimentación de estribos y extender concreto ciclópeo en toda el área de cimentación de estribos. Las obras se deben realizar cuando la marea esta baja.

La dimensión del concreto ciclópeo es de 15,0 m de longitud, 6,0m de ancho y 1,0 m de espesor, en la base de estribo de entrada y salida. Se recomienda realizar la inspección especial.
