**ESTUDIO DE INSPECCIÓN E INVENTARIO DE PUENTES DE LA RED NACIONAL
DE CARRETERAS ZONA SUR**

INFORME PUENTE AGUACLARA

17-1001-003.00

CARRETERA: TUMACO - JUNÍN

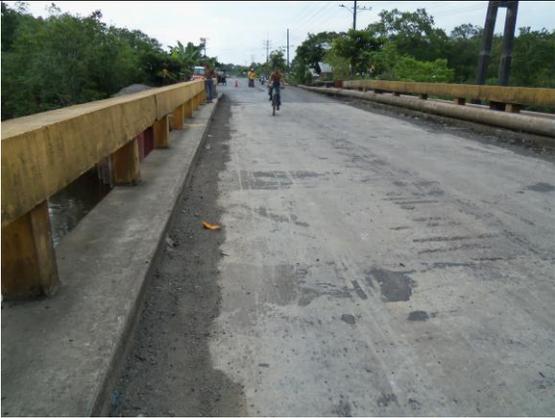
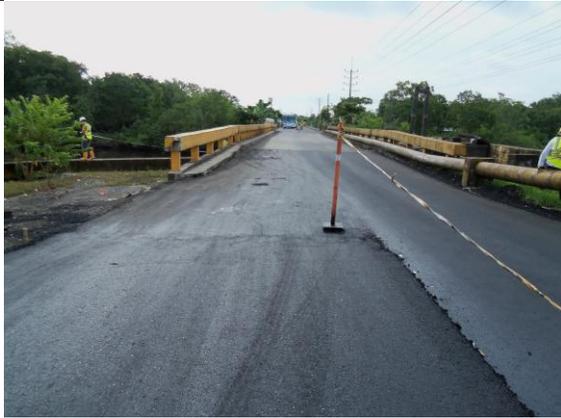
Tabla 2 Resumen Inspección Superficie del Puente

La superficie del puente en concreto hidráulico, con desgaste general del concreto, se están realizando trabajos de rehabilitación de la vía, y en la superficie del puente se extenderá el sello asfáltico para protección del concreto. La longitud de la superficie del puente es 36,30m, con ancho de tablero de 8,00m. En accesos ya se encuentra con nuevo asfalto en la superficie.

CALIFICACIÓN OBTENIDA EN LA INSPECCIÓN:			1 Daño pequeño, pero no es necesario reparación, (Excepto mantenimiento menor)		
ACTIVIDADES DE REPARACIÓN Y MANTENIMIENTO					
ID	ACTIVIDAD	UN	CANTIDAD	VR/UNI	VR/ TOTAL
27	Reparación de la demarcación	M	58,00	13,39	777

Se recomienda reparación de la demarcación vial, en una longitud de 58,00m, por tres líneas; las dos líneas de borde y la línea central, en la superficie del puente y en los accesos.

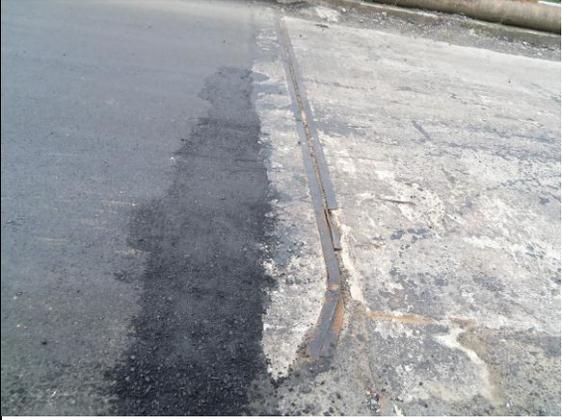
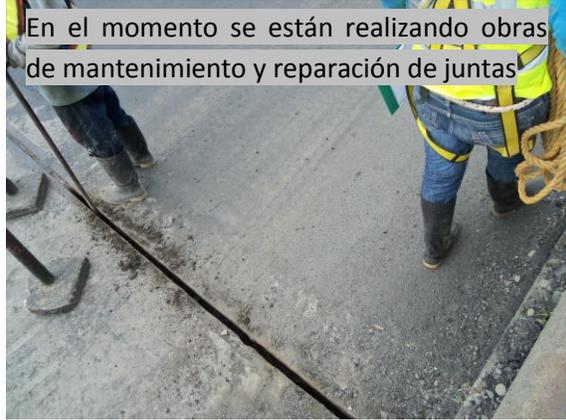
Tabla 3 Resumen Inspección Principal Juntas de Expansión

Juntas de expansión en ángulos de acero, se encuentran deterioradas y con infiltración hacia apoyos, en el momento se están realizando obras de rehabilitación vial, y se está desarrollando la reparación de la junta de expansión. La longitud de cada junta es de 6,60m

<p style="font-size: small; text-align: center; background-color: #e0e0e0; padding: 5px;">En el momento se están realizando obras de mantenimiento y reparación de juntas</p>		
CALIFICACIÓN OBTENIDA EN LA INSPECCIÓN:			0 Sin daño o daño insignificante		
ACTIVIDADES DE REPARACIÓN Y MANTENIMIENTO					
ID	ACTIVIDAD	UN	CANTIDAD	VR/UNI	VR/ TOTAL

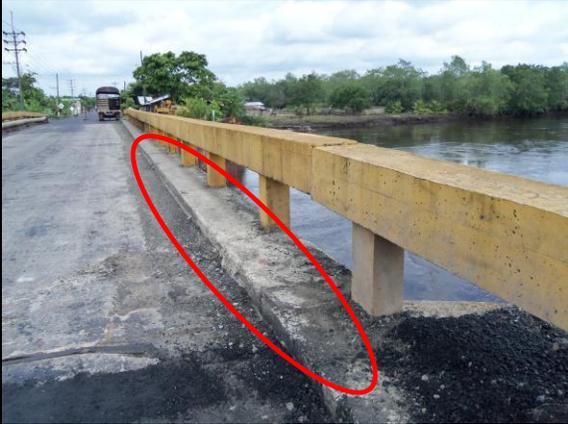
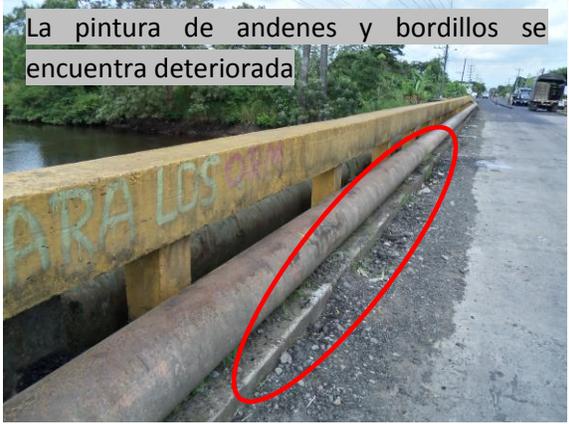
Tabla 4 Resumen Inspección Principal Andenes y Bordillos

El puente tiene andenes y los bordillos son en concreto con una longitud de 58,00 m, en cada lado, con un ancho de 0,38 m, y de altura de 0,20 m en andén y 0,34m de ancho de bordillo, se evidencia el deterioro de la pintura en forma general, requieren limpieza y pintura.

El andén del lado izquierdo se encuentra obstaculizado por una tubería metálica de acueducto, que impide el paso peatonal por el andén.

CALIFICACIÓN OBTENIDA EN LA INSPECCIÓN:			1 Daño pequeño pero no es necesario reparación (excepto mantenimiento)		
ACTIVIDADES DE REPARACIÓN Y MANTENIMIENTO					
ID	ACTIVIDAD	UN	CANTIDAD	VR/UNI	VR/ TOTAL
34	Pintura.	M	116,0	17,73	2057
10	Limpieza.	M	116,0	3,22	373

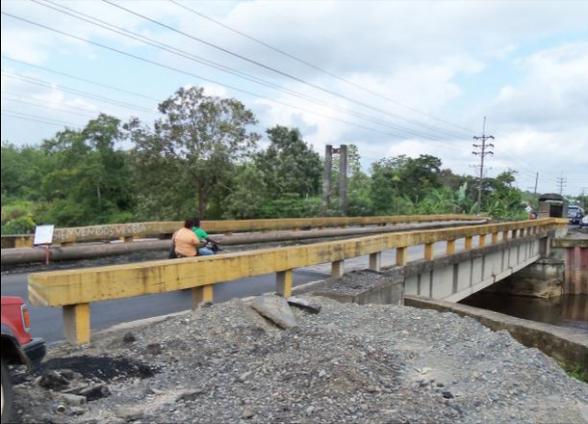
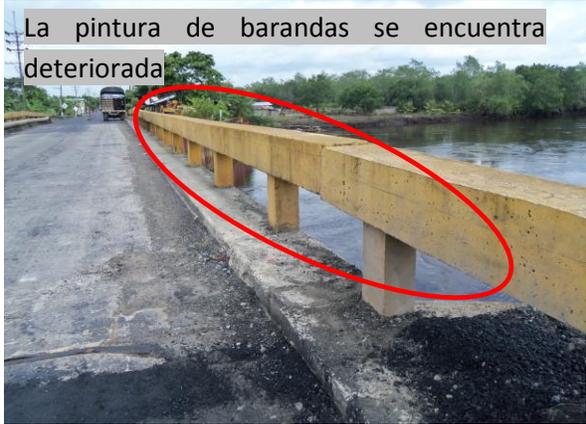
Tabla 5 Resumen Inspección Principal Barandas

Las barandas del puente son en pasamanos de concreto reforzado, sobre pilastras de concreto, con una longitud de 58,0 m, altura de 0,91 m, y de ancho de 0,34 m, se encuentra en buen estado solo requiere de pintura. Hay desprendimiento del concreto en pilastra de baranda lado izquierdo de entrada, requiere reparación del concreto en la parte afectada.

CALIFICACIÓN OBTENIDA EN LA INSPECCIÓN:			1 Daño pequeño pero no es necesario reparación (excepto mantenimiento)		
ACTIVIDADES DE REPARACIÓN Y MANTENIMIENTO					
ID	ACTIVIDAD	UN	CANTIDAD	VR/UNI	VR/ TOTAL
34	Pintura.	M	116,0	17,73	2057
30	Reparación del concreto	M	0,50	69,07	34

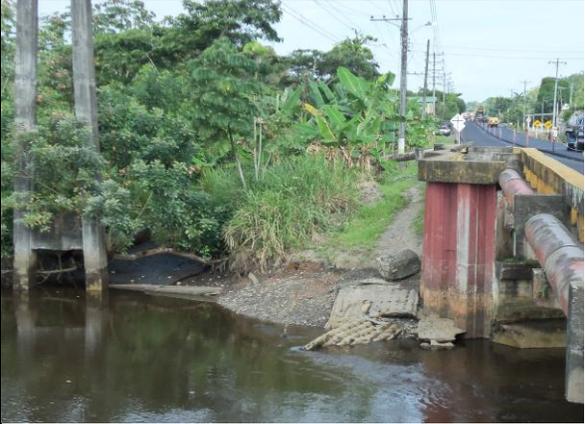
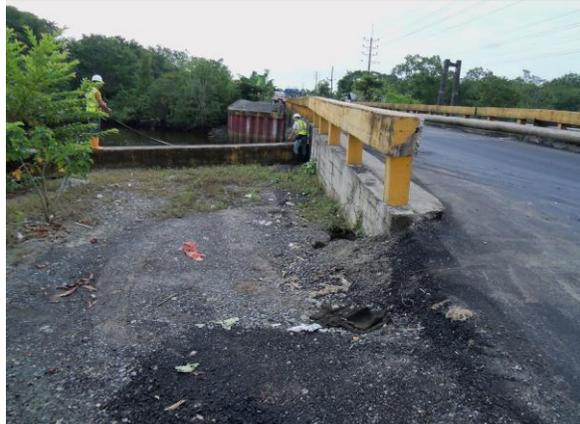
Tabla 6 Resumen Inspección Principal Conos y Taludes

Los conos y taludes se encuentran en buen estado, no afecta la estabilidad del puente.

CALIFICACIÓN OBTENIDA EN LA INSPECCIÓN:			0 Sin daño o daño insignificante		
ACTIVIDADES DE REPARACIÓN Y MANTENIMIENTO					
ID	ACTIVIDAD	UN	CANTIDAD	VR/UNI	VR/ TOTAL

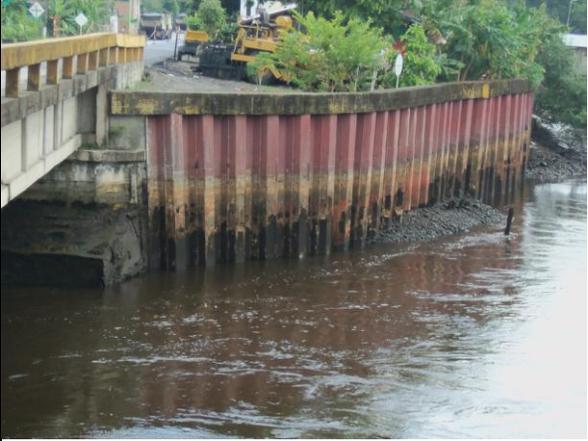
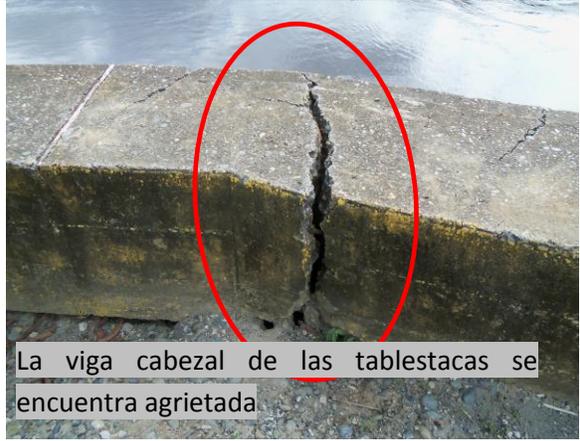
Tabla 7 Resumen Inspección Principal Aletas

El puente con aletas en tablestaca metálicas, se presenta corrosión en la base de aletas por cauce, se requiere pintura de acero para evitar progreso corrosivo en tablestacas de las aletas.

La viga cabezal de las tablestacas, ubicada en la salida del puente lado derecho aguas arriba, se presenta grieta de 2cm en sentido transversal, requiere realizar obras de reparación del concreto, para prevenir corrosión del refuerzo.

CALIFICACIÓN OBTENIDA EN LA INSPECCIÓN:			2 Algún daño, reparación necesaria cuando se presente la ocasión		
ACTIVIDADES DE REPARACIÓN Y MANTENIMIENTO					
ID	ACTIVIDAD	UN	CANTIDAD	VR/UNI	VR/ TOTAL
A	Reparación del concreto	M2	2,0	117,07	234
Z	Pintura de Acero	M2	340,0	75,60	25705

- La calificación del puente es: 2, como el resultado de la evaluación de todas las componentes del puente, dando mayor importancia a las componentes principales del mismo o las que afecten el funcionamiento la estructura como tal.
- Los bordillos y las barandas se encuentran con pintura deteriorada, se recomienda pintarlas ya que sirven como señalización de la vía y del puente.
- El puente con aletas en tablestaca metálicas, se presenta corrosión en la base de aletas por cauce, se requiere pintura de acero para evitar progreso corrosivo en tablestacas de las aletas.
- Se recomienda realizar obras de reparación del concreto, para prevenir corrosión del refuerzo, en la viga cabezal de la tablestaca de la salida del puente lado derecho.

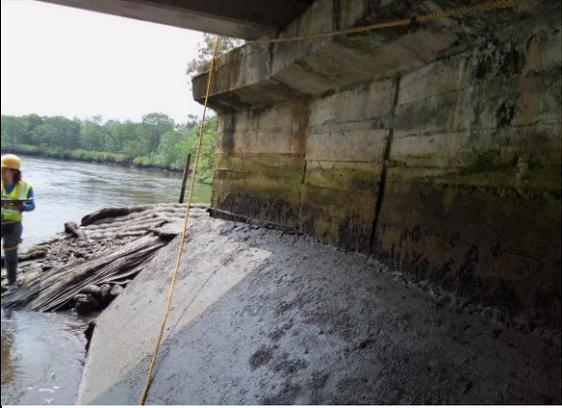
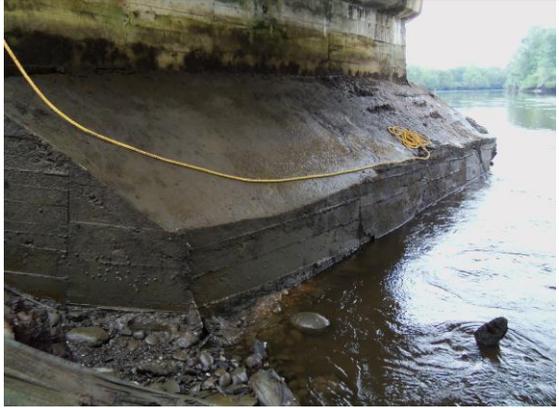
Tabla 8 Resumen Inspección Estribos

La estructura principal de estribos, está construida concreto reforzado, los estribos presentan la siguiente dimensión, altura promedio de 2,70m y ancho de 10,0m. Se ha construido obras de protección en concreto para evitar socavación en la cimentación de estribo de entrada y salida

CALIFICACIÓN OBTENIDA EN LA INSPECCIÓN:			0. Sin daño o daño insignificante		
ACTIVIDADES DE REPARACIÓN Y MANTENIMIENTO					
ID	ACTIVIDAD	UN	CANTIDAD	VR/UNI	VR/ TOTAL

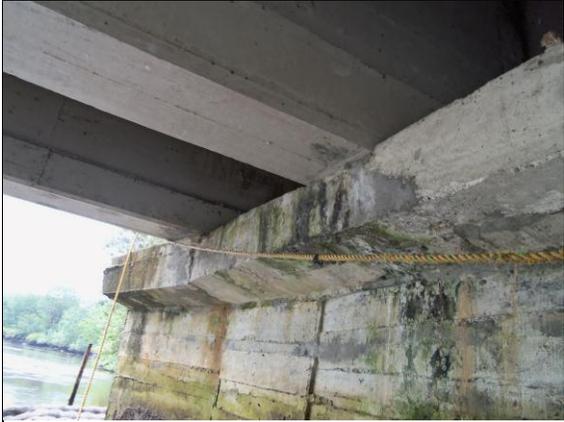
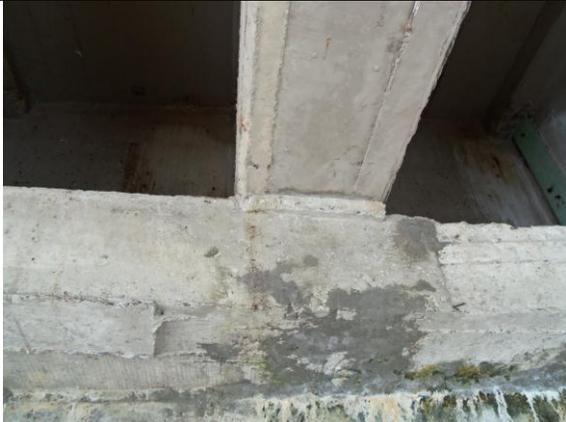
Tabla 9 Resumen Inspección Principal Apoyos

El tipo de apoyos que presenta la estructura es junta de construcción entre vigas principales y estribos, los apoyos se encuentran en buen estado.

CALIFICACIÓN OBTENIDA EN LA INSPECCIÓN:			0. Sin daño o daño insignificante		
ACTIVIDADES DE REPARACIÓN Y MANTENIMIENTO					
ID	ACTIVIDAD	UN	CANTIDAD	VR/UNI	VR/ TOTAL

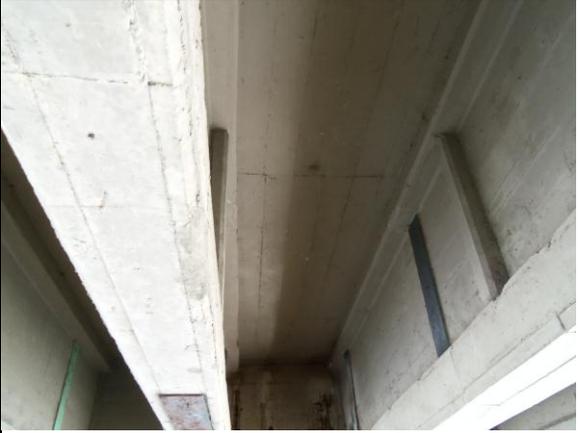
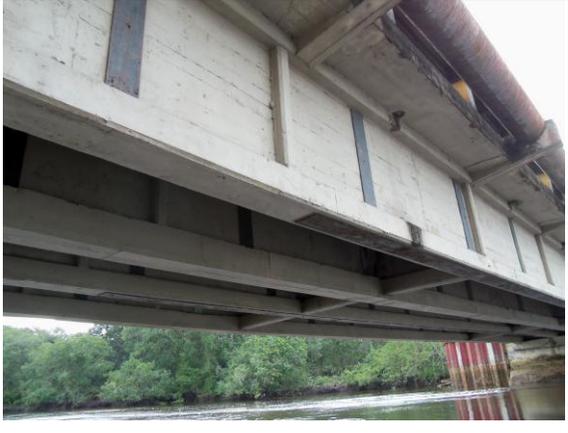
Tabla 10 Resumen Inspección principal Losa

La losa en concreto reforzado, no presenta fracturas ni grietas, tiene una longitud de 36,30m, ancho de 8,00 m y espesor de la losa de concreto de 0,19 m.

CALIFICACIÓN OBTENIDA EN LA INSPECCIÓN:			0. Sin daño o daño insignificante		
ACTIVIDADES DE REPARACIÓN Y MANTENIMIENTO					
ID	ACTIVIDAD	UN	CANTIDAD	VR/UNI	VR/ TOTAL

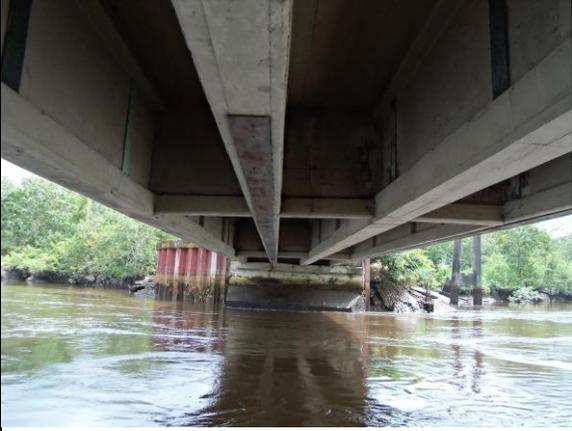
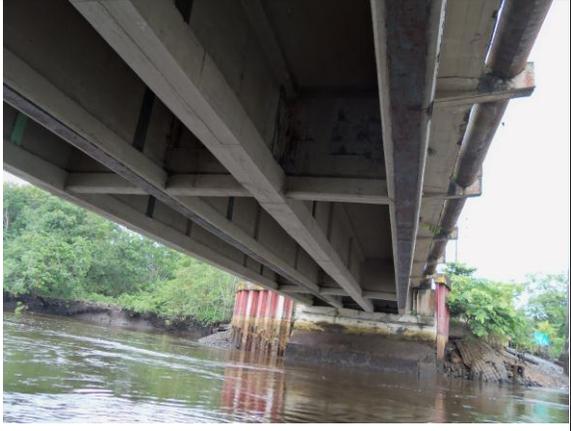
Tabla 11 Resumen Inspección Vigas / Losas / Diafragmas

Las vigas y diafragmas se encuentran en buen estado, el tipo de estructura es simplemente apoyado con sección transversal constante, tiene cuatro vigas en concreto presforzado y con diafragma cada 12m. Las vigas presentan platinas, en el patín cara inferior en sentido longitudinal, y en sentido transversal en las dos caras laterales de cada viga.

CALIFICACIÓN OBTENIDA EN LA INSPECCIÓN:			0 Sin daño o daño insignificante.		
ACTIVIDADES DE REPARACIÓN Y MANTENIMIENTO					
ID	ACTIVIDAD	UN	CANTIDAD	VR/UNI	VR/ TOTAL

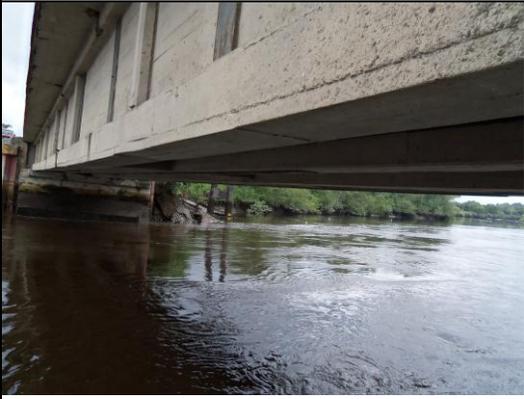
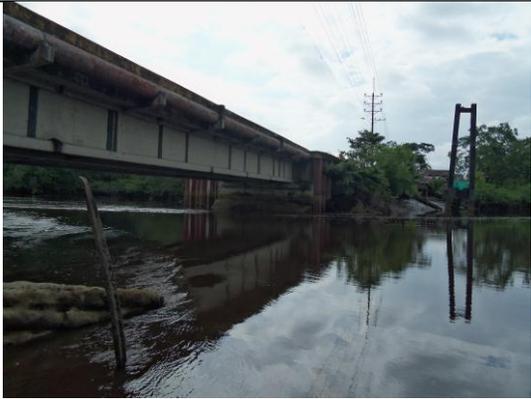
Tabla 12 Resumen Inspección Principal Cauce

El comportamiento del cauce cambia de sentido cuando sube o baja la marea, cada día.

CALIFICACIÓN OBTENIDA EN LA INSPECCIÓN:			0 Sin daño o daño insignificante.		
ACTIVIDADES DE REPARACIÓN Y MANTENIMIENTO					
ID	ACTIVIDAD	UN	CANTIDAD	VR/UNI	VR/ TOTAL

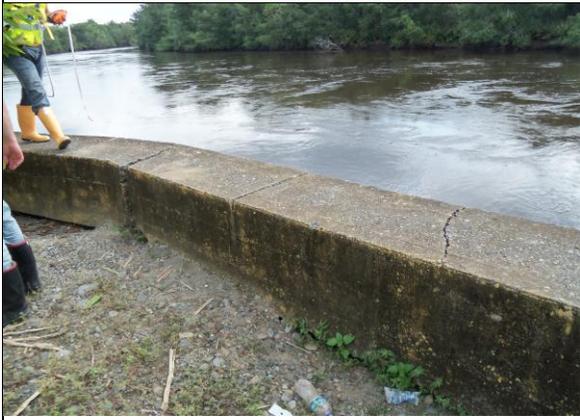
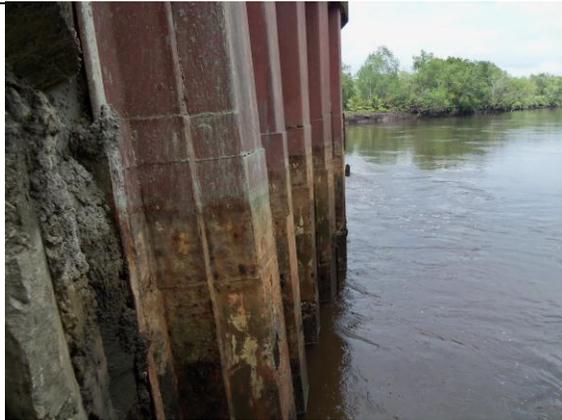
Tabla 13 Resumen Inspección Principal Puente en General

El puente presenta aletas en tablestaca metálicas, se presenta corrosión en la base de aletas por cauce. La viga cabezal de las tablestacas, ubicada en la salida del puente lado, se presenta grieta de 2cm en sentido transversal. Se están realizando en el momento obras de mejoramiento en la superficie del puente y en las juntas de expansión.

CALIFICACIÓN OBTENIDA EN LA INSPECCIÓN:			2 Algún daño, reparación necesaria cuando se presente la ocasión.		
ACTIVIDADES DE REPARACIÓN Y MANTENIMIENTO					
ID	ACTIVIDAD	UN	CANTIDAD	VR/UNI	VR/ TOTAL
