**ESTUDIO DE INSPECCIÓN E INVENTARIO DE PUENTES DE LA RED NACIONAL  
DE CARRETERAS ZONA SUR**

**INFORME PUENTE CHILVI**

**17-1001-004.00**

**CARRETERA: TUMACO - JUNÍN**

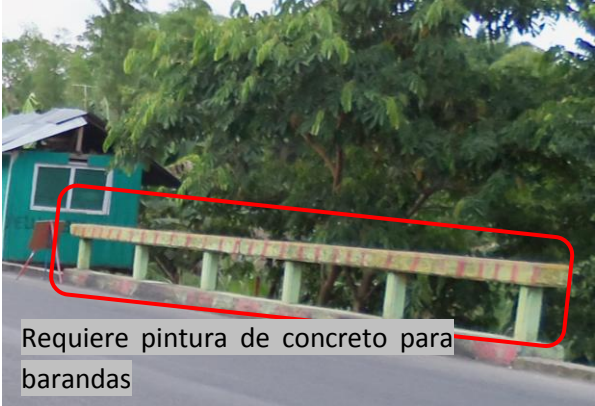
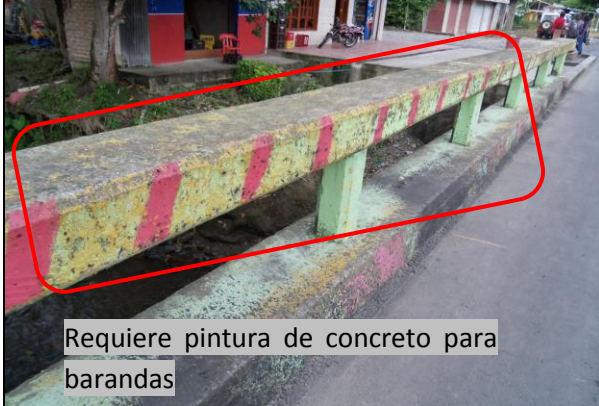
Las barandas del puente son en pasamanos de concreto reforzado, sobre pilastras de concreto cada 1,50m, con una longitud de baranda de 11,50 m, altura de 0,74 m, y de ancho de 0,35 m, se encuentra en buen estado solo requiere mantenimiento rutinario de pintura de concreto para barandas.

| Requiere pintura de concreto para barandas | | | Requiere pintura de concreto para barandas | | |

| 34 | Pintura de concreto (Barandas) | M | 11,50 | 17,73 | 204 |

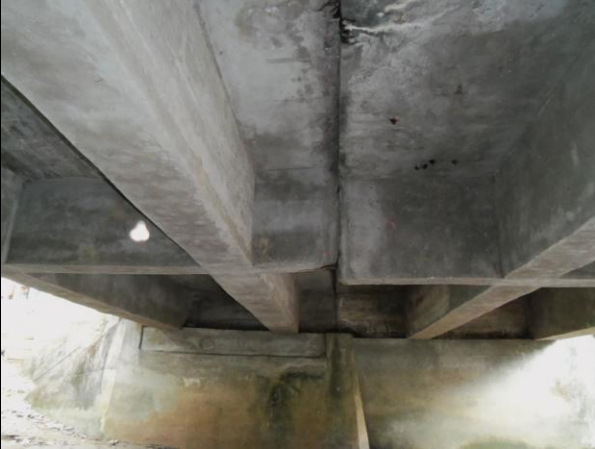
**Tabla 10 Resumen Inspección principal Losa**

La losa en concreto reforzado, presenta junta de dilatación longitudinal entre carriles, que posiblemente puede generar fisuras en la carpeta de la superficie del puente. Presenta drenes en mal estado, el agua de escorrentía recae directamente sobre la cara inferior de la losa, se requiere reparación de drenes.

Se presenta desprendimiento del concreto en cara inferior de la losa, en el carril izquierdo entre vigas 1 y 2, se requiere realizar tratamiento superficial del concreto

| <b>CALIFICACIÓN OBTENIDA EN LA INSPECCIÓN:</b> | | | 2. Algún daño, reparación necesaria cuando se presente la ocasión. | | |

| E | Reparación de Drenes | Und | 6,0 | 27,05 | 162 |
| B | Reparación del concreto | M2 | 15,0 | 117,07 | 1.756 |
