CONSORCIO INGENIERIA VIAL 2011

ESTUDIO DE INSPECCIÓN E INVENTARIO DE PUENTES DE LA RED NACIONAL DE CARRETERAS ZONA SUR

INFORME PUENTE TANGAREAL

17-1001-005.00

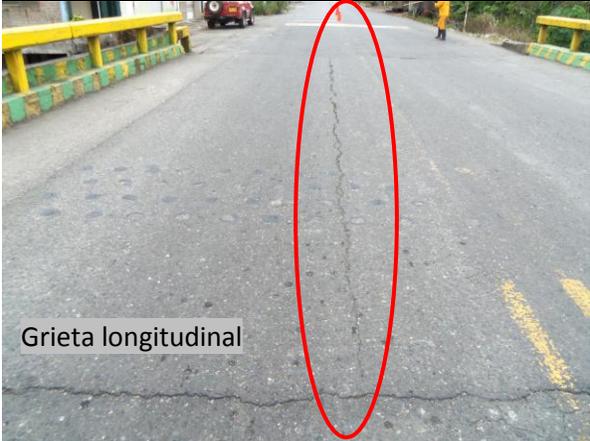
La superficie del puente es en asfalto, el cual se encuentra en mal estado, con presencia de baches y grietas longitudinales por junta de construcción longitudinal entre los dos carriles. La longitud de la superficie del puente es de 11,00 m, con un ancho entre bordillos de 9,30 m y en los accesos tiene una longitud de 10 m en cada extremo. Con un área total de la superficie de asfalto de 11,00 x 9,30, en el puente y en accesos de 20 m de longitud x 6,90 m de calzada. Se requiere reparación del pavimento asfáltico en un área total de 240,30 m².

<p style="text-align: center;">Grieta longitudinal</p>

La superficie deteriorada la demarcación vial, se recomienda realizar la actividad 27 de reparación demarcación vial, que tiene una longitud de 31,00 m, por tres líneas; las dos líneas de borde y la línea central.

- Se recomienda realizar el cambio del pavimento asfáltico y realizar la reparación de la demarcación, en toda la superficie del puente y en los accesos, para garantizar la seguridad del tránsito sobre el puente

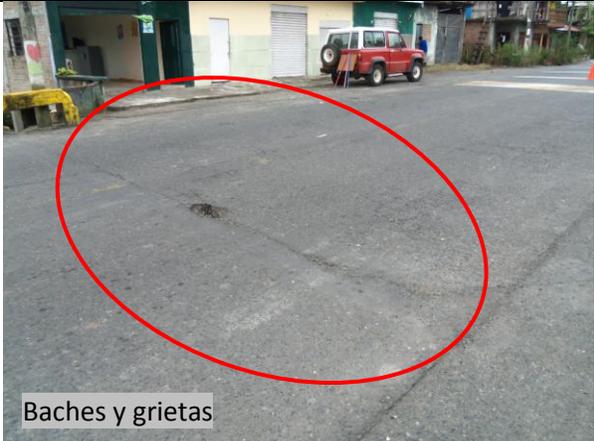
<p style="text-align: center;">Baches y grietas</p>		
CALIFICACIÓN OBTENIDA EN LA INSPECCIÓN:			3 Daño significativo, reparación necesaria muy pronto		
ACTIVIDADES DE REPARACIÓN Y MANTENIMIENTO					
ID	ACTIVIDAD	UN	CANTIDAD	VR/UNI	VR/ TOTAL
27	Reparación de la demarcación	M	93,00	13,39	1.245
A	Cambio del pavimento asfáltico	M2	240,30	56,23	13.511

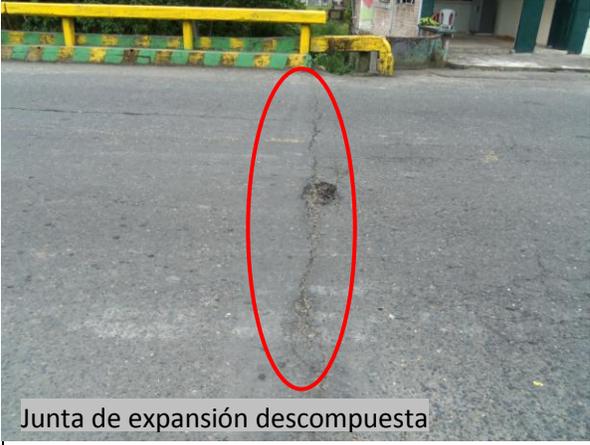
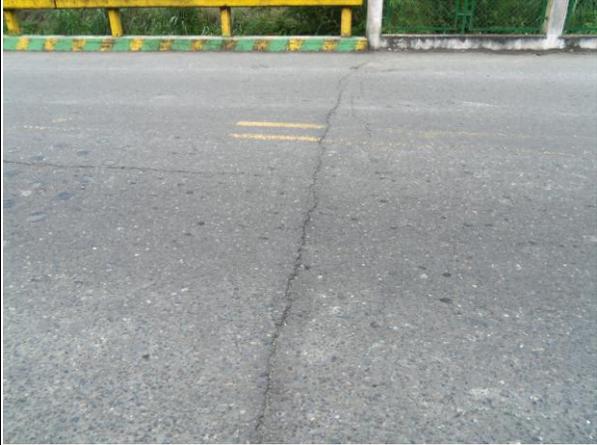
No presenta dispositivo de junta, se encuentran cubiertas por la carpeta asfáltica, con presencia de fisuras, requiere retiro de la junta existente. Limpieza del sitio y colocación de la junta nueva según especificaciones y directrices del productor. La longitud de cada junta es de 9,30 m

Junta de expansión descompuesta					
CALIFICACIÓN OBTENIDA EN LA INSPECCIÓN:			2 Algún daño, reparación necesaria cuando se presente la ocasión		
ACTIVIDADES DE REPARACIÓN Y MANTENIMIENTO					
ID	ACTIVIDAD	UN	CANTIDAD	VR/UNI	VR/ TOTAL
B	Cambio de la junta de acero	M	18,60	1.541,85	28.678

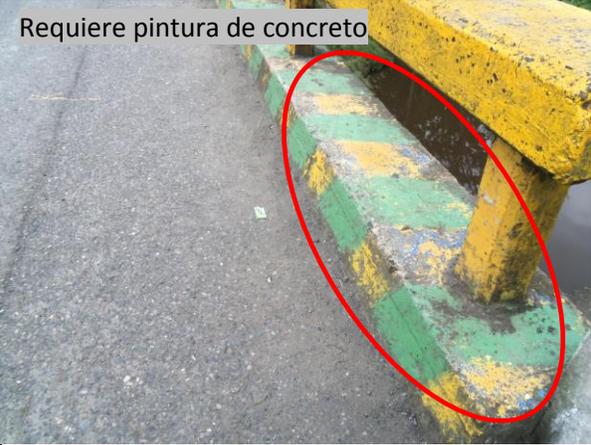
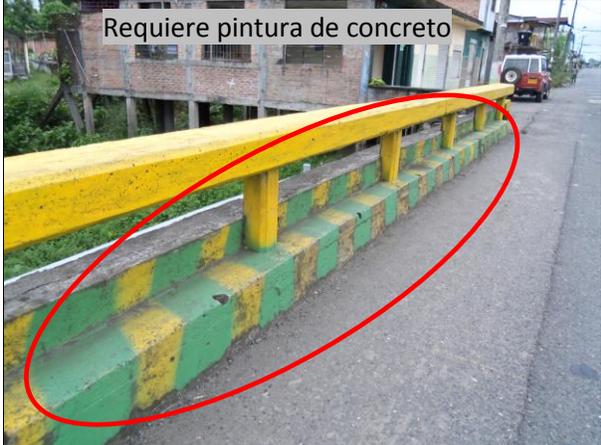
El puente no tiene andenes, los bordillos son en concreto con una longitud de 11,0 m, en cada lado, con un ancho de 0,43 m, y de altura de 0,25 m, se evidencia el deterioro de la pintura en forma general, requiere pintura.

COMPONENTE: <u>Andenes, Bordillos</u>					
Requiere pintura de concreto			Requiere pintura de concreto

CALIFICACIÓN OBTENIDA EN LA INSPECCIÓN:			1 Daño pequeño pero no es necesario reparación (excepto mantenimiento)		
ACTIVIDADES DE REPARACIÓN Y MANTENIMIENTO					
ID	ACTIVIDAD	UN	CANTIDAD	VR/UNI	VR/ TOTAL
34	Pintura de concreto (Bordillos)	M	11,00	17,73	195

- Los bordillos y las barandas se encuentran con pintura deteriorada, se recomienda pintarlas ya que sirven como señalización de la vía y del puente.
- Se requiere construcción de disipadores de energía con una longitud de 15 m, para evitar corrosión del talud de entrada izquierdo, para garantizar la estabilidad de la estructura del puente.

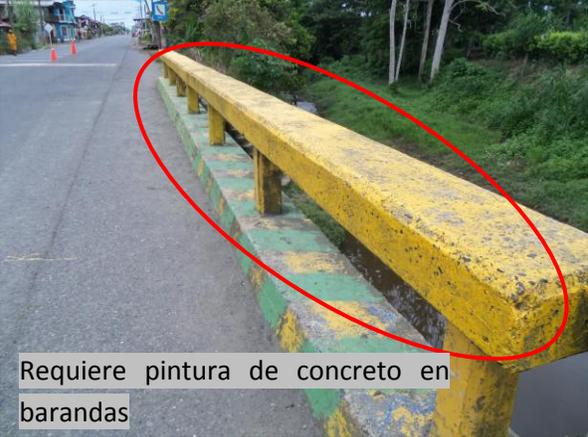
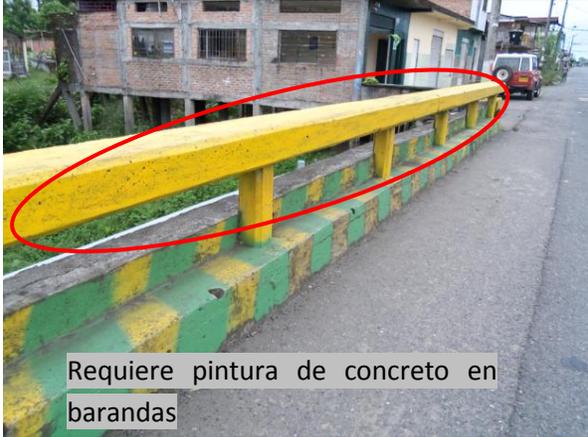
Las barandas del puente son en pasamanos de concreto reforzado, sobre pilastras de concreto cada 1,50m, con una longitud de baranda de 11,00 m, altura de 0,70 m, y de ancho de 0,36 m, se encuentra en buen estado solo requiere de pintura.

Requiere pintura de concreto en barandas			Requiere pintura de concreto en barandas		
CALIFICACIÓN OBTENIDA EN LA INSPECCIÓN:			1 Daño pequeño pero no es necesario reparación (excepto mantenimiento)		
ACTIVIDADES DE REPARACIÓN Y MANTENIMIENTO					
ID	ACTIVIDAD	UN	CANTIDAD	VR/UNI	VR/ TOTAL
34	Pintura de concreto (Barandas)	M	11,00	17,73	195

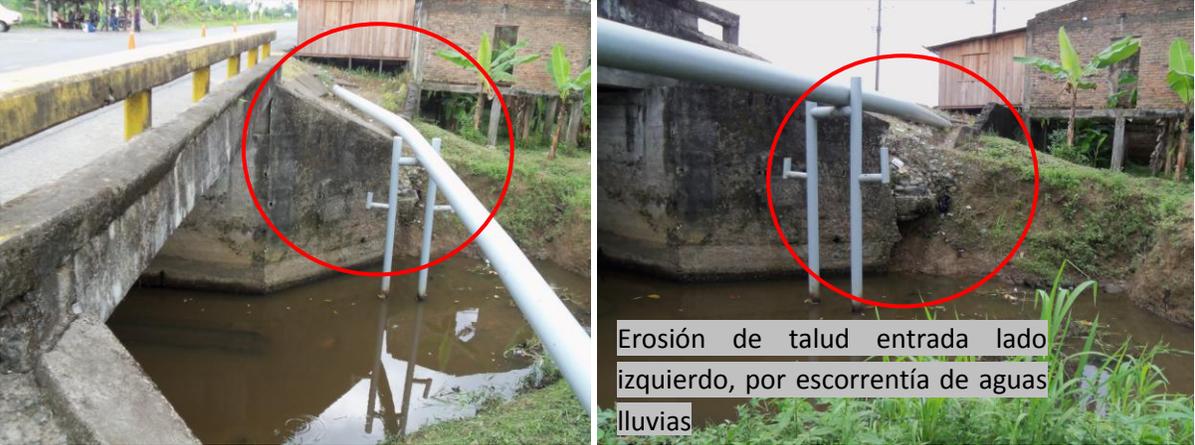
Hay presencia de erosión en talud de entrada izquierdo, por escorrentía de agua proveniente de la calzada de la vía, se requiere construcción de disipadores de energía con una longitud de 15 m, para evitar corrosión del talud y garantizar la estabilidad de la estructura del puente.

<p>Erosión de talud entrada lado izquierdo, por escorrentía de aguas lluvias</p>		
CALIFICACIÓN OBTENIDA EN LA INSPECCIÓN:			2 Algún daño, reparación necesaria cuando se presente la ocasión		
ACTIVIDADES DE REPARACIÓN Y MANTENIMIENTO					
ID	ACTIVIDAD	UN	CANTIDAD	VR/UNI	VR/ TOTAL
D	Construcción de Cunetas	M	15,0	71,98	1.080

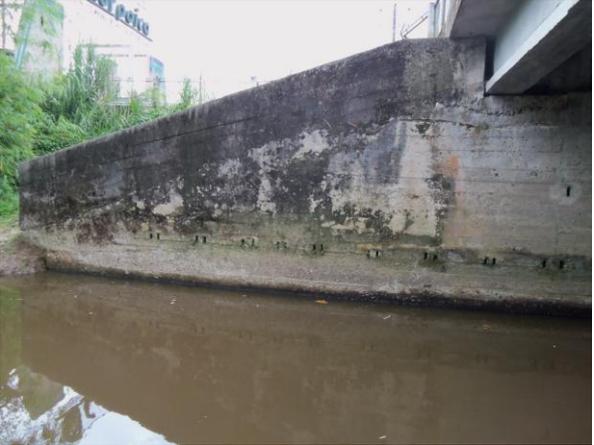
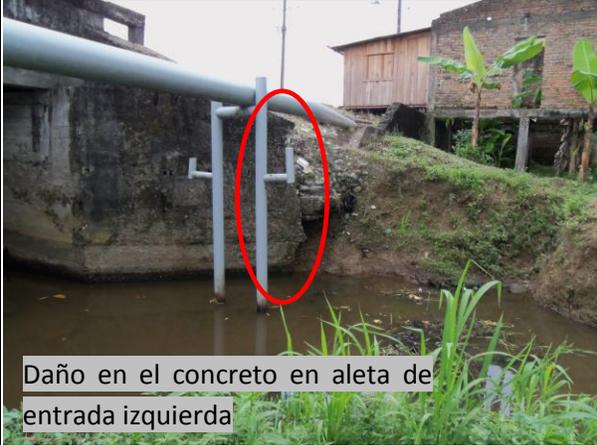
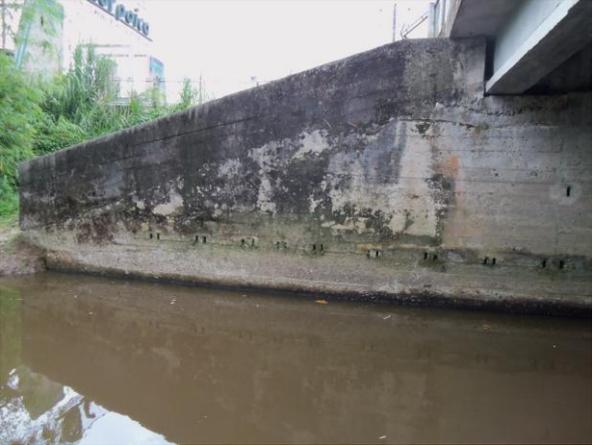
El puente con aletas integradas, en buen estado, con una longitud aproximada de cada aleta de 6,00 m y de altura promedio de 3,55m. Hay presencia de desprendimiento del concreto en aleta de entrada lado izquierdo aguas abajo, requiere realizar la actividad de reparación del concreto en la aleta, en una longitud de 2,0m y una altura de 2,5m, con espesor de 0,40m. Para protección del talud y la estabilidad de la estructura del puente

Daño en el concreto en aleta de entrada izquierda		
CALIFICACIÓN OBTENIDA EN LA INSPECCIÓN:			2 Algún daño, reparación necesaria cuando se presente la ocasión		
ACTIVIDADES DE REPARACIÓN Y MANTENIMIENTO					
ID	ACTIVIDAD	UN	CANTIDAD	VR/UNI	VR/ TOTAL
A	Reparación del concreto	M2	5,0	117,06	585

- Se recomienda realizar la actividad de reparación del concreto en la aleta de entrada izquierda, Para protección del talud y la estabilidad de la estructura del puente

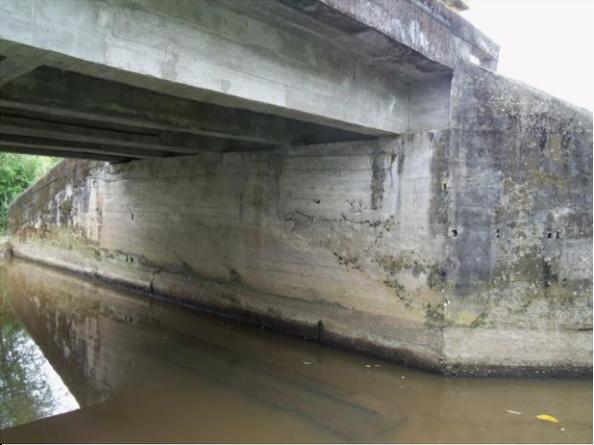
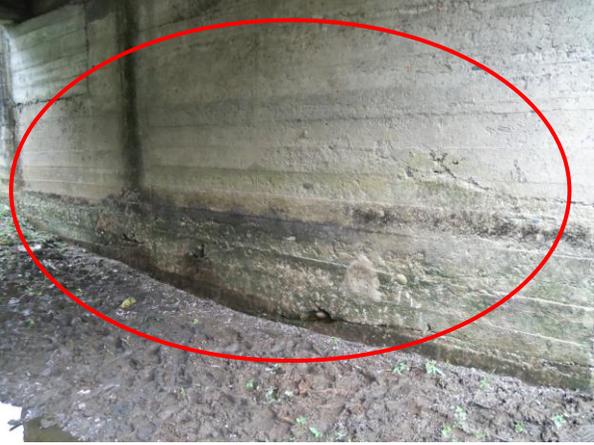
La estructura principal de estribos, está construida concreto ciclópeo, los estribos con la siguiente dimensión, altura promedio de 3,00m y ancho de 10,20m. Hay presencia de erosión y hormigueros del concreto en estribo de entrada y salida, se requiere realizar reparación de concreto en un área de 3,0 m2, para evitar el avance de corrosión del concreto en los estribos.

CALIFICACIÓN OBTENIDA EN LA INSPECCIÓN:			2 Algún daño, reparación necesaria cuando se presente la ocasión.		
ACTIVIDADES DE REPARACIÓN Y MANTENIMIENTO					
ID	ACTIVIDAD	UN	CANTIDAD	VR/UNI	VR/ TOTAL
B	Reparación de concreto	M2	3,0	117,07	407

- se requiere realizar tratamiento superficial de concreto, para evitar el avance de corrosión del concreto en los estribos.
- Se requiere reparación del concreto en viga No. 1, situada en el lado izquierdo, presenta desprendimiento del concreto y fisuras por deflexión con acero expuesto, se recomienda realizar estudio y diseños de reforzamiento del puente

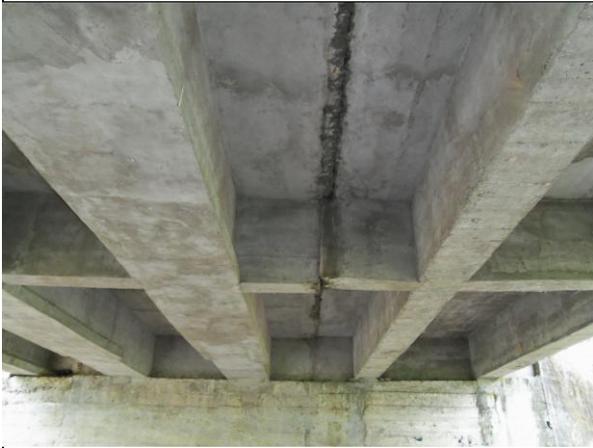
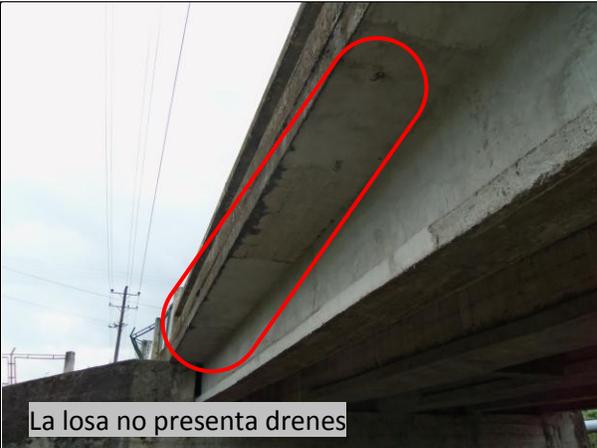
La losa en concreto reforzado, presenta junta de construcción longitudinal entra carriles, con infiltración de agua, hacia la cara inferior de la losa. No presenta drenes, se requiere colocación de drenes

CALIFICACIÓN OBTENIDA EN LA INSPECCIÓN:			2. Algún daño, reparación necesaria cuando se presente la ocasión.		
ACTIVIDADES DE REPARACIÓN Y MANTENIMIENTO					
ID	ACTIVIDAD	UN	CANTIDAD	VR/UNI	VR/ TOTAL
E	Reparación de Drenes	Und	6,0	27,05	162

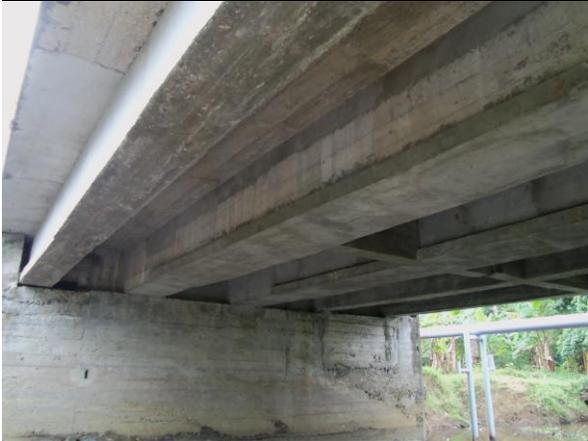
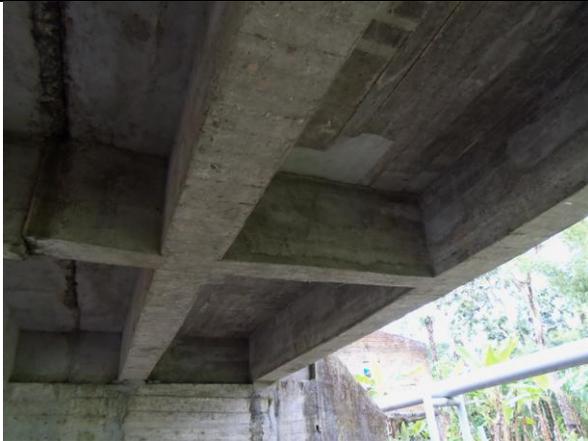
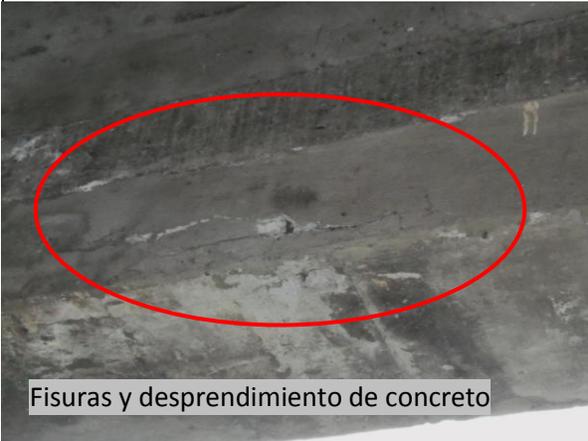
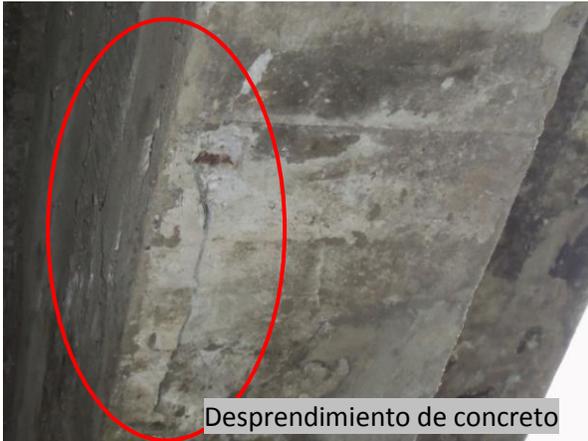
La viga No. 1, situada en el lado izquierdo, presenta desprendimiento del concreto y fisuras por deflexión, con acero expuesto, requiere reparación del concreto y se recomienda realizar estudio y diseños de reforzamiento del puente

Fisuras y desprendimiento de concreto			Desprendimiento de concreto		
CALIFICACIÓN OBTENIDA EN LA INSPECCIÓN:			3 daño significativo, reparación necesaria muy pronto		
ACTIVIDADES DE REPARACIÓN Y MANTENIMIENTO					
ID	ACTIVIDAD	UN	CANTIDAD	VR/UNI	VR/ TOTAL
A	Reparación de Concreto	M2	1,00	117,06	117,06
Z	estudio y diseños de reforzamiento del puente	GLB	1,00	40.000	40.000

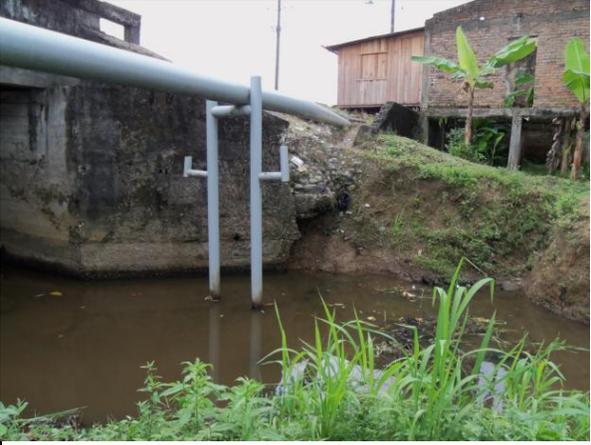
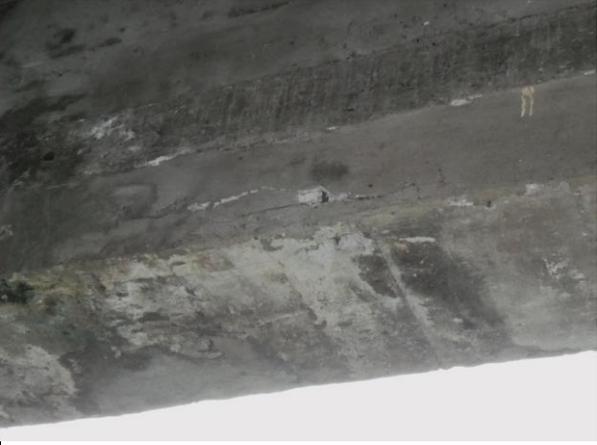
Se presenta desprendimiento del concreto en aleta de entrada lado izquierdo aguas abajo, y erosión del talud de entrada izquierdo, por escorrentía de agua

La viga No. 1, situada en el lado izquierdo, presenta desprendimiento del concreto y fisuras por deflexión, con acero expuesto, y se recomienda realizar estudio y diseños de reforzamiento del puente

CALIFICACIÓN OBTENIDA EN LA INSPECCIÓN:			3 daño significativo, reparación necesaria muy pronto		
ACTIVIDADES DE REPARACIÓN Y MANTENIMIENTO					
ID	ACTIVIDAD	UN	CANTIDAD	VR/UNI	VR/ TOTAL
