**ESTUDIO DE INSPECCIÓN E INVENTARIO DE PUENTES DE LA RED NACIONAL
DE CARRETERAS ZONA SUR**

INFORME PUENTE ESPRIELLA

17-1001-006.00

CARRETERA TUMACO - JUNÍN

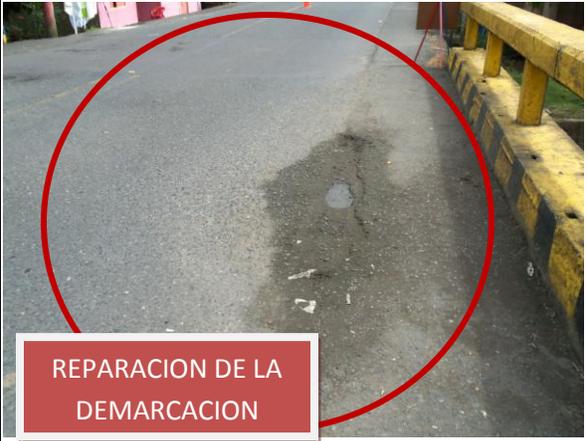
La superficie deteriorada la demarcación vial, se recomienda realizar la actividad 27 de reparación demarcación vial, que tiene una longitud de 29,30m, por tres líneas; las dos líneas de borde y la línea central.

<div style="background-color: #a52a2a; color: white; padding: 5px; text-align: center; margin-top: 5px;">REPARACION DE LA DEMARACION</div>

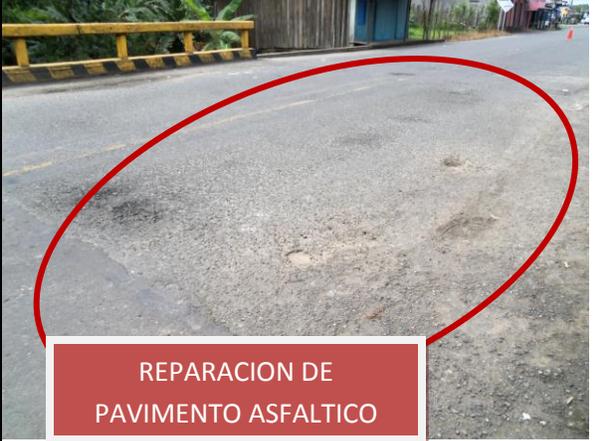
La superficie del puente es en asfalto, el cual se encuentra en mal estado, con presencia de baches y desgaste general del asfalto, en la superficie del puente y en los accesos, La longitud de la superficie del puente es de 9,35 m, con un ancho entre bordillos de 9,30 m y en los accesos tiene una longitud de 10 m en cada extremo. Con un área total de la superficie de asfalto de 9,30 x 9,30, en el puente y en accesos de 20 m de longitud x 6,90 m de calzada. Se requiere cambio del pavimento asfaltico en un área total de 224,50 m²

<div style="background-color: #a52a2a; color: white; padding: 5px; text-align: center; margin-top: 5px;">REPARACION DE PAVIMENTO ASFALTICO</div>		
CALIFICACIÓN OBTENIDA EN LA INSPECCIÓN:			3 Daño significativo, reparación necesaria muy pronto		
ACTIVIDADES DE REPARACIÓN Y MANTENIMIENTO					
ID	ACTIVIDAD	UN	CANTIDAD	VR/UNI	VR/ TOTAL
27	Reparación de la demarcación	M	88,00	13,39	1.178
A	Cambio del pavimento asfaltico	M2	224,50	56,23	12.623

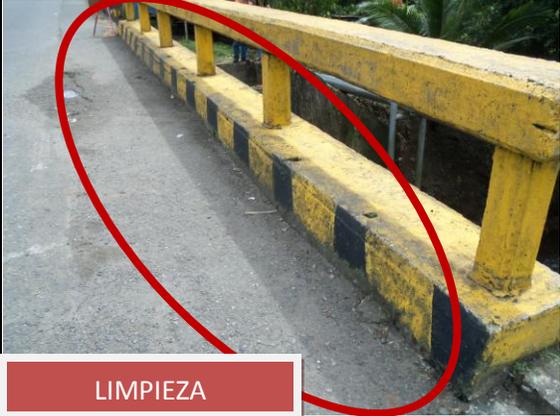
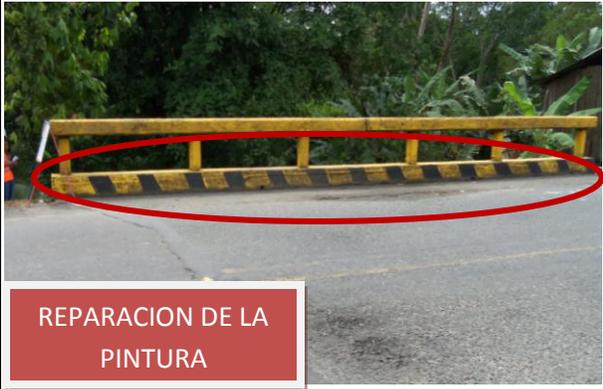
Tabla 4 Resumen Inspección Principal Andenes y Bordillos

El puente no tiene andenes, los bordillos son en concreto con una longitud de 9,30 m, en cada lado, con un ancho de 0,43 m, y de altura de 0,31 m, se evidencia el deterioro de la pintura en forma general, requieren limpieza y pintura.

LIMPIEZA			REPARACION DE LA PINTURA		
CALIFICACIÓN OBTENIDA EN LA INSPECCIÓN:			1 Daño pequeño pero no es necesario reparación (excepto mantenimiento)		
ACTIVIDADES DE REPARACIÓN Y MANTENIMIENTO					
ID	ACTIVIDAD	UN	CANTIDAD	VR/UNI	VR/ TOTAL
34	Pintura (Bordillo)	M	9,30	17,73	165
10	Limpieza (Bordillo)	M	9,30	3,22	30

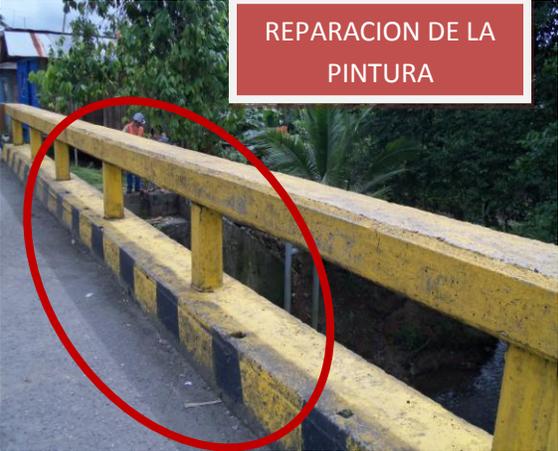
Las barandas del puente son en pasamanos de concreto reforzado, sobre pilastras de concreto, con una longitud de 9,30 m, altura de 0,68 m, y de ancho de 0,35 m, se encuentra en buen estado solo requiere de pintura. Hay desprendimiento del concreto en pilastra de baranda lado izquierdo de entrada, requiere reparación del concreto en la parte afectada.

<p style="text-align: center; color: white; background-color: #a52a2a; padding: 5px;">REPARACION DE LA PINTURA</p>

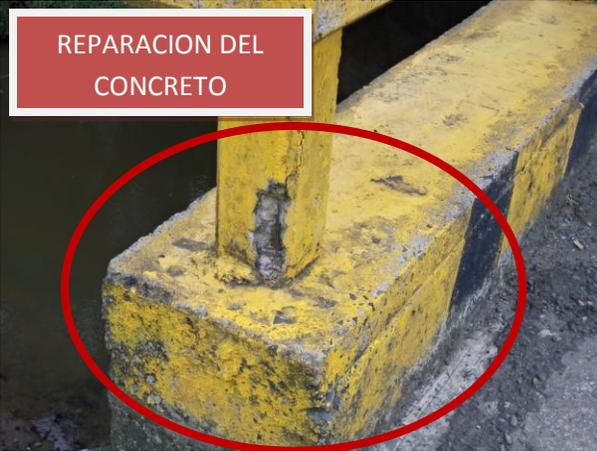
<p style="text-align: center; color: white; background-color: #a52a2a; padding: 5px;">REPARACION DEL CONCRETO</p>			
CALIFICACIÓN OBTENIDA EN LA INSPECCIÓN:		1 Daño pequeño pero no es necesario reparación (excepto mantenimiento)			
ACTIVIDADES DE REPARACIÓN Y MANTENIMIENTO					
ID	ACTIVIDAD	UN	CANTIDAD	VR/UNI	VR/ TOTAL
34	Pintura (baranda)	M	12,80	17,73	227
30	Reparación del concreto	M	0,50	69,07	34

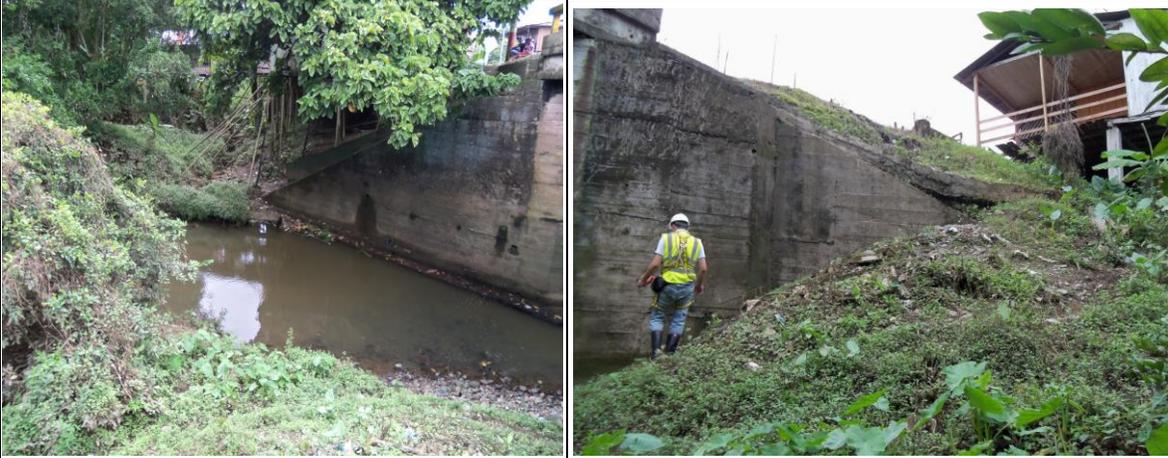
Tabla 6 Resumen Inspección Principal Conos y Taludes

Los conos y taludes se encuentran empedrados en buen estado, no afecta la estabilidad del puente.

CALIFICACIÓN OBTENIDA EN LA INSPECCIÓN:		0 Sin daño o daño insignificante			
ACTIVIDADES DE REPARACIÓN Y MANTENIMIENTO					
ID	ACTIVIDAD	UN	CANTIDAD	VR/UNI	VR/ TOTAL

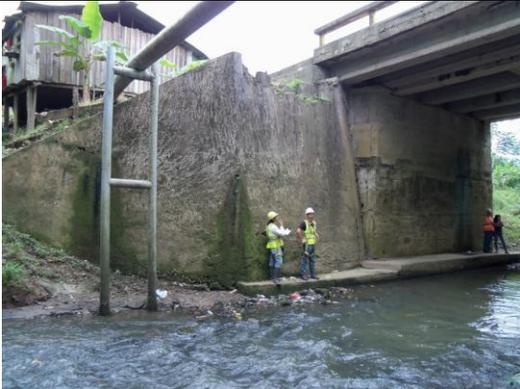
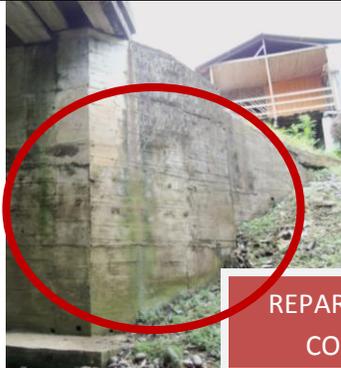
El puente con aletas integradas, en buen estado, con una longitud aproximada de cada aleta de 7,30 m y de altura promedio de 5,30m. Las aletas del lado izquierdo agua abajo son en concreto ciclópeo, presentan desprendimiento del concreto, con presencia de hormigueros y erosión del concreto la base de la aletas. Se requiere tratamiento superficial del concreto en la parte afectada de aproximadamente 5,0 m2. Las aletas del lado derecho son de construcción resiente en concreto reforzado, se encuentran en buen estado.

REPARACION DEL CONCRETO

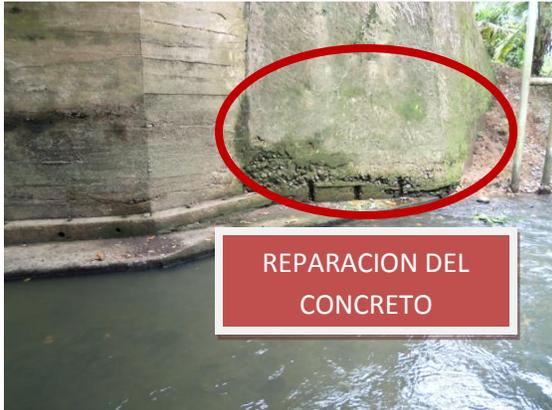
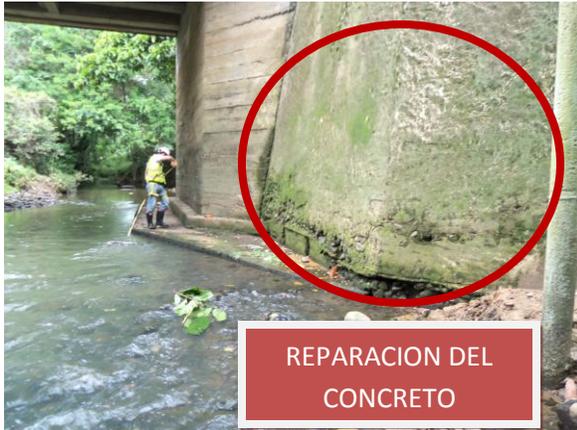
REPARACION DEL CONCRETO		REPARACION DEL CONCRETO			
CALIFICACIÓN OBTENIDA EN LA INSPECCIÓN:		2 Algún daño, reparación necesaria cuando se presente la ocasión			
ACTIVIDADES DE REPARACIÓN Y MANTENIMIENTO					
ID	ACTIVIDAD	UN	CANTIDAD	VR/UNI	VR/ TOTAL
A	Reparación del concreto	M2	5,0	117,07	678

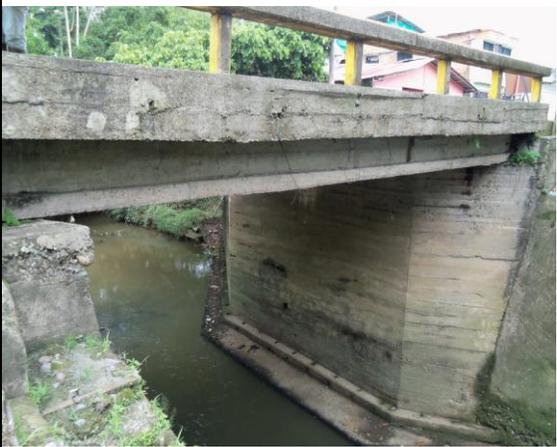
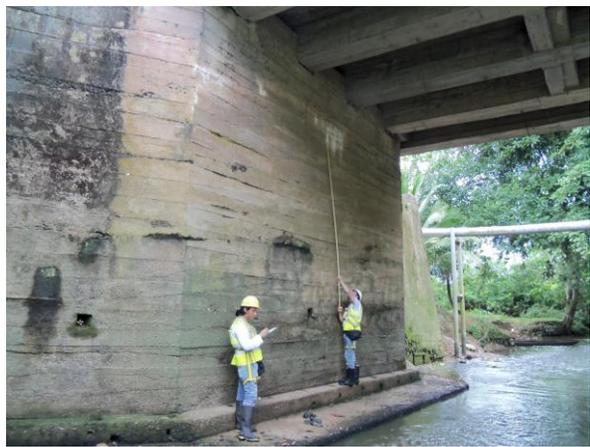
Tabla 8 Resumen Inspección Estribos

La estructura principal de estribos, está construida concreto reforzado, los estribos presentan la siguiente dimensión, altura promedio de 5,70m y ancho de 10,20m.

CALIFICACIÓN OBTENIDA EN LA INSPECCIÓN:			0. Sin daño o daño insignificante		
ACTIVIDADES DE REPARACIÓN Y MANTENIMIENTO					
ID	ACTIVIDAD	UN	CANTIDAD	VR/UNI	VR/ TOTAL

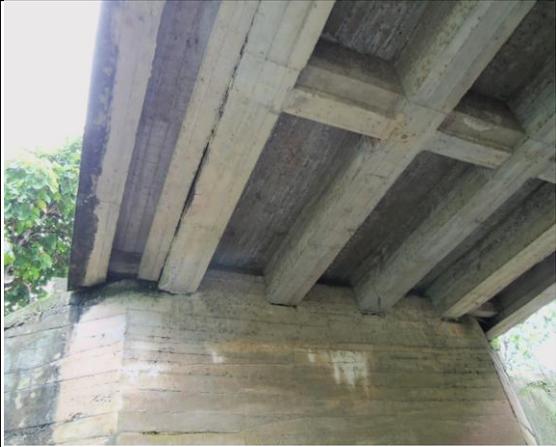
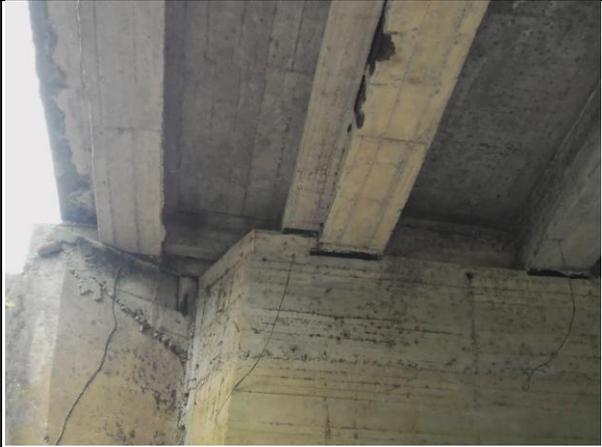
Tabla 9 Resumen Inspección Principal Apoyos

El tipo de apoyos que presenta la estructura es en apoyo móvil en placas de neopreno entre vigas principales y estribos, las placas de neopreno se encuentran en buen estado.

CALIFICACIÓN OBTENIDA EN LA INSPECCIÓN:			0. Sin daño o daño insignificante		
ACTIVIDADES DE REPARACIÓN Y MANTENIMIENTO					
ID	ACTIVIDAD	UN	CANTIDAD	VR/UNI	VR/ TOTAL

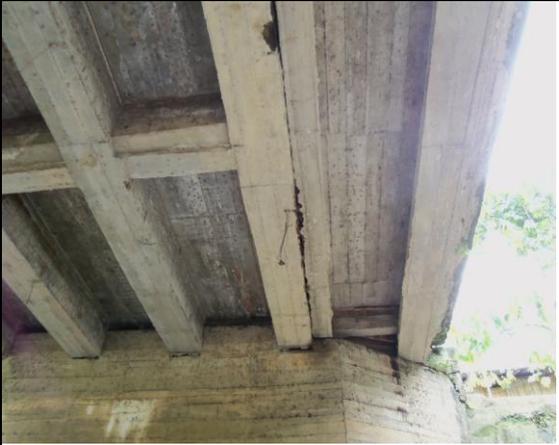
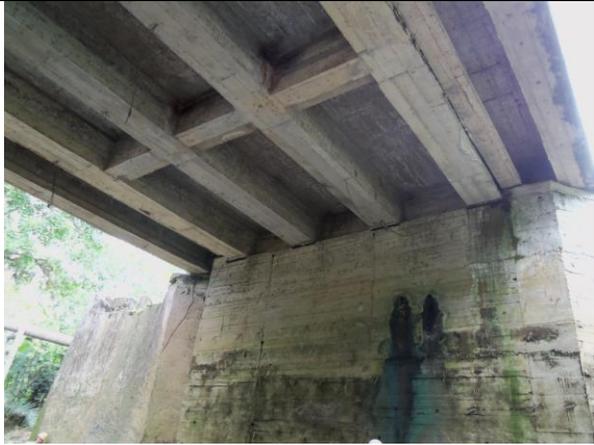
Tabla 10 Resumen Inspección principal Losa

La losa en concreto reforzado, no presenta fracturas ni grietas, tiene una longitud de 9,30 un ancho de 10,20 m y espesor de la losa de concreto de 0,19 m.

CALIFICACIÓN OBTENIDA EN LA INSPECCIÓN:			0. Sin daño o daño insignificante		
ACTIVIDADES DE REPARACIÓN Y MANTENIMIENTO					
ID	ACTIVIDAD	UN	CANTIDAD	VR/UNI	VR/ TOTAL

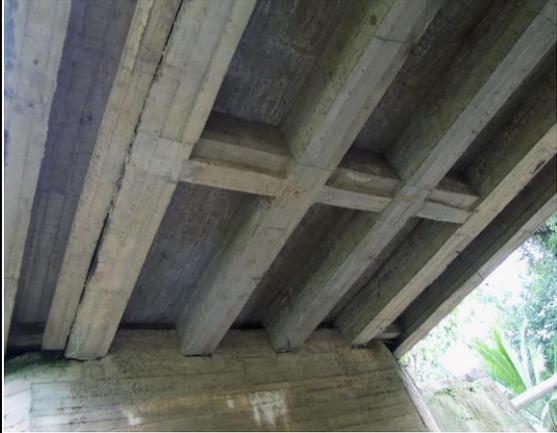
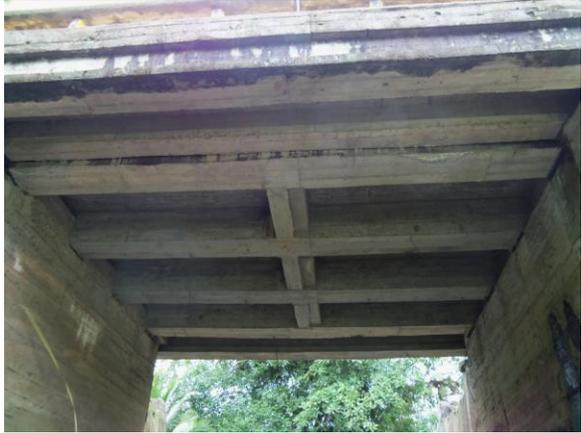
Tabla 11 Resumen Inspección Vigas / Losas / Diafragmas

Las vigas y diafragmas se encuentran en buen estado, el tipo de estructura es simplemente apoyado con sección transversal constante, tiene dos tipos de estructuras, la principal ubicada en el centro consta de cuatro vigas en concreto reforzado y con diafragma en el centro de la luz; la estructura de tipo secundario consta de dos vigas a cada lado en concreto presforzado.

CALIFICACIÓN OBTENIDA EN LA INSPECCIÓN:			0 Sin daño o daño insignificante.		
ACTIVIDADES DE REPARACIÓN Y MANTENIMIENTO					
ID	ACTIVIDAD	UN	CANTIDAD	VR/UNI	VR/ TOTAL

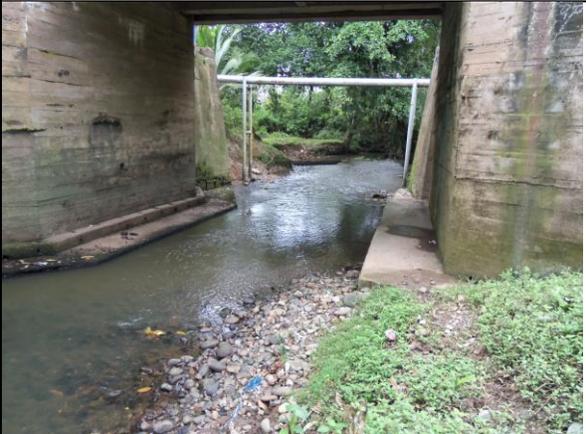
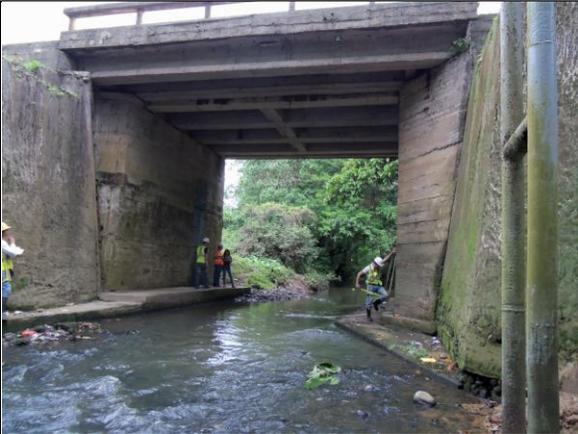
Tabla 12 Resumen Inspección Principal Cauce

El cauce del rio, el comportamiento del cauce no presenta problemas aguas arriba y aguas abajo

CALIFICACIÓN OBTENIDA EN LA INSPECCIÓN:			0 Sin daño o daño insignificante.		
ACTIVIDADES DE REPARACIÓN Y MANTENIMIENTO					
ID	ACTIVIDAD	UN	CANTIDAD	VR/UNI	VR/ TOTAL

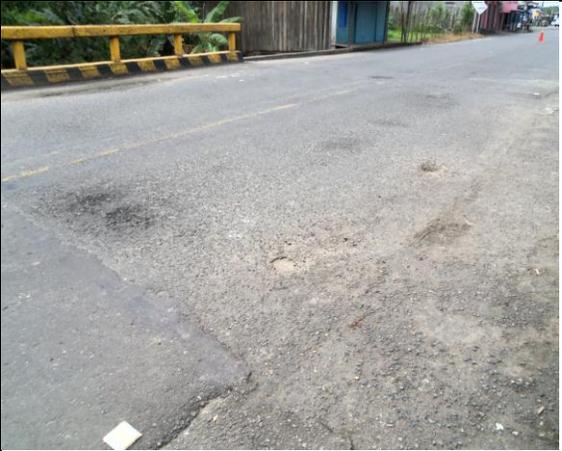
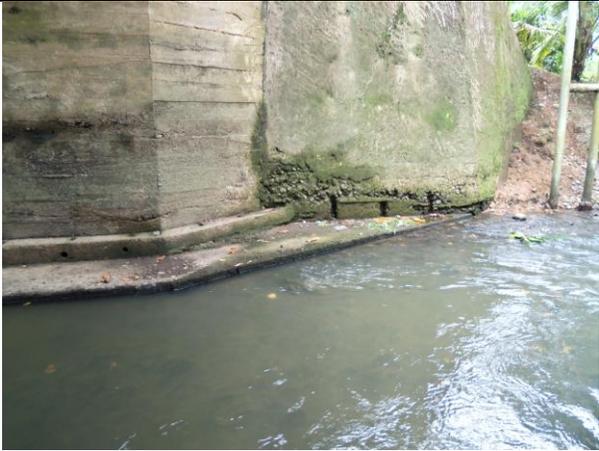
Tabla 13 Resumen Inspección Principal Puente en General

El puente presenta deterioro en la carpeta asfáltica con presencia de baches y desgaste en el asfalto. La junta de expansión se encuentra cubierta de asfalto requiere retiro de la junta existente, limpieza del sitio y colocación de la nueva junta. Hay presencia de hormigueros y erosión del concreto en la base de aletas lado izquierdo, aguas abajo.

CALIFICACIÓN OBTENIDA EN LA INSPECCIÓN:			2 Algún daño, reparación necesaria cuando se presente la ocasión.		
ACTIVIDADES DE REPARACIÓN Y MANTENIMIENTO					
ID	ACTIVIDAD	UN	CANTIDAD	VR/UNI	VR/ TOTAL

- La calificación del puente es: 2, como el resultado de la evaluación de todas las componentes del puente, dando mayor importancia a las componentes principales del mismo o las que afecten el funcionamiento la estructura como tal.
- La superficie del puente es en asfalto, con presencia de baches y desgaste general, se recomienda realizar el cambio del pavimento asfáltico y realizar la reparación de la demarcación, en toda la superficie del puente y en los accesos, para garantizar la seguridad del tránsito sobre el puente
- Los bordillos y las barandas se encuentran con pintura deteriorada, se recomienda pintarlas ya que sirven como señalización de la vía y del puente.
- Hay presencia de hormigueros y erosión del concreto en aletas ubicadas en lado izquierdo aguas abajo, se recomienda reparar el concreto, con tratamiento superficial del concreto
