**ESTUDIO DE INSPECCIÓN E INVENTARIO DE PUENTES DE LA RED NACIONAL
DE CARRETERAS ZONA SUR**

INFORME PUENTE CEMENTERIO (EL PINDE)

17-1001-007.00

CARRETERA: TUMACO - JUNÍN

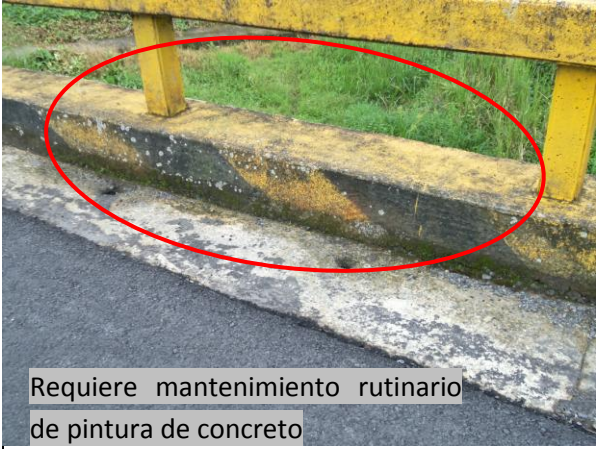
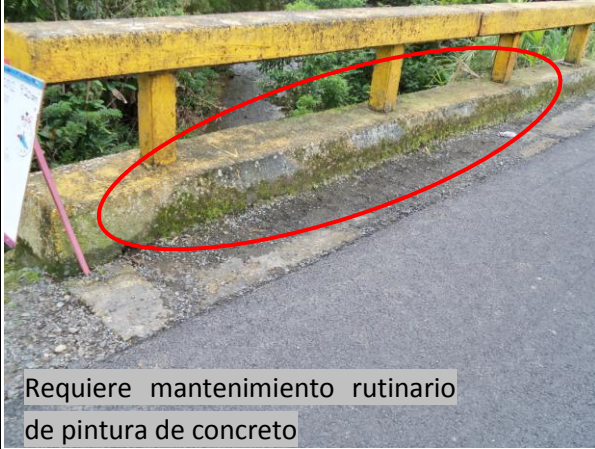
Tabla 4 Resumen Inspección Principal Andenes y Bordillos

El puente no tiene andenes, los bordillos son en concreto con una longitud de 6,40 m, en cada lado, con un ancho de 0,45 m, y de altura de 0,29 m, se evidencia el deterioro de la pintura en forma general, requieren mantenimiento rutinario de limpieza y pintura.

Requiere mantenimiento rutinario de pintura de concreto			Requiere mantenimiento rutinario de pintura de concreto		
CALIFICACIÓN OBTENIDA EN LA INSPECCIÓN:			1 Daño pequeño pero no es necesario reparación (excepto mantenimiento)		
ACTIVIDADES DE REPARACIÓN Y MANTENIMIENTO					
ID	ACTIVIDAD	UN	CANTIDAD	VR/UNI	VR/ TOTAL
34	Pintura de concreto (Bordillos)	M	12,80	17,73	227
10	Limpieza	M	12,80	3,22	41

- Los bordillos y las barandas se encuentran con pintura deteriorada, se recomienda pintarlas ya que sirven como señalización de la vía y del puente.
- El agua de escorrentía proveniente de la calzada recae directamente sobre talud de salida lado derecho, ocasionando erosión del talud, con posible desestabilización de la estructura de la aleta de salida lado derecho.

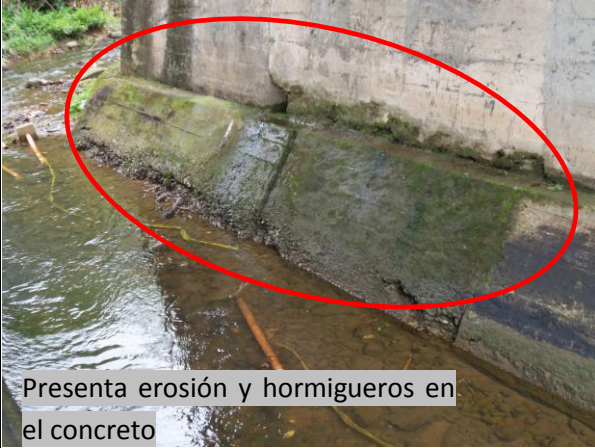
Tabla 8 Resumen Inspección Estribos

La estructura principal de estribos, está construida concreto reforzado, hay presencia erosión y hormigueros en la base del estribo de salida, los estribos presentan la siguiente dimensión, altura promedio de 4,56m y ancho de 11,10m. Se requiere aplicar reparación de concreto, con un área de 2,5 m², en el estribo de salida.

CALIFICACIÓN OBTENIDA EN LA INSPECCIÓN:			2. Algún daño, reparación necesaria cuando se presente la ocasión. El componente funciona como se diseñó		
ACTIVIDADES DE REPARACIÓN Y MANTENIMIENTO					
ID	ACTIVIDAD	UN	CANTIDAD	VR/UNI	VR/ TOTAL
A	Tratamiento superficial de concreto	M2	2,50	117,07	292,66

El puente en general, presenta problemas de infiltración en el lado derecho de la losa, por drenes en mal estado. Hay presencia de hormigueros y erosión del concreto en estribo de salida lado derecho.

- Hay presencia de hormigueros y erosión del concreto en estribo de salida, se recomienda reparar el concreto, con tratamiento superficial
- Los valores de unitarios y total de las actividades de reparación están en miles de pesos.
