**ESTUDIO DE INSPECCIÓN E INVENTARIO DE PUENTES DE LA RED NACIONAL
DE CARRETERAS ZONA SUR**

INFORME PUENTE NEMBI

17-1002-001.00

JUNÍN – PEDREGAL

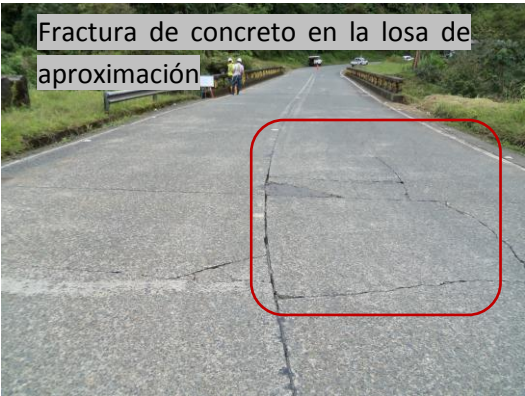
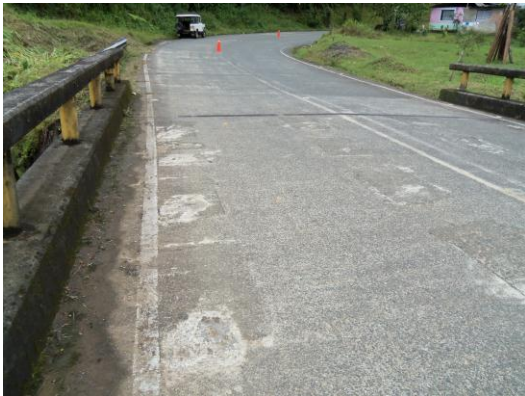
COMPONENTE: <u>Superficie del Puente tipo 20</u>

La superficie del puente está construida en concreto hidráulico, el cual presenta desgaste de la capa superficial, en la losa de aproximación de los accesos el concreto presenta desgaste y fracturas por lo que se requiere realizar la reparación para mejorar el empalme con el puente. Se recomienda además asfaltar la capa superficial, para protección de la losa del puente.

<p style="text-align: center;">Fractura de concreto en la losa de aproximación</p>

CALIFICACIÓN OBTENIDA EN LA INSPECCIÓN:			2 Algún daño, reparación necesaria cuando se presente la ocasión.		
ACTIVIDADES DE REPARACIÓN Y MANTENIMIENTO					
ID	ACTIVIDAD	UN	CANTIDAD	VR/UNI	VR/ TOTAL
B	Cambio de pavimento de concreto	m ²	50	91,74	4587,00
C	Tratamiento superficial (sello)	m ²	270	16,81	4538,70

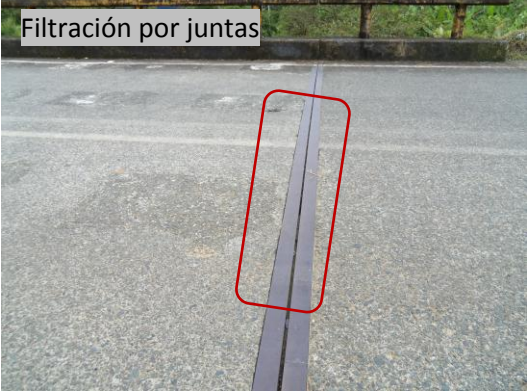
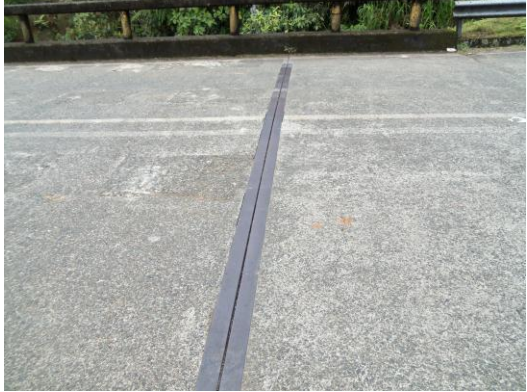
COMPONENTE: <u>Juntas de Expansión 12. Ángulos de Acero</u>

El puente presenta dispositivo de juntas de expansión en ángulos de acero, los cuales han perdido el material de sello y permiten la filtración de agua hacia los estribos y apoyos.

CALIFICACIÓN OBTENIDA EN LA INSPECCIÓN:		1 daño pequeño pero no es necesario reparación (excepto mantenimiento menor)			
ACTIVIDADES DE REPARACIÓN Y MANTENIMIENTO					
ID	ACTIVIDAD	UN	CANTIDAD	VR/UNI	VR/ TOTAL
39	Reposición de sello	ml	16	33,99	543,84

Las juntas de expansión permiten infiltración hacia apoyos y estribos, se requiere cambiar el material sellante.

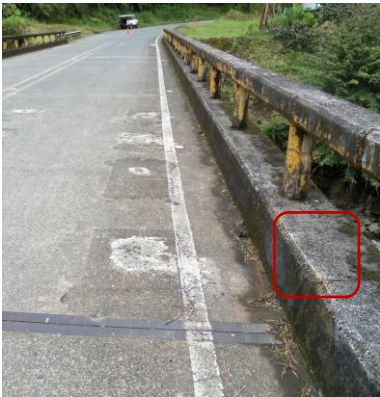
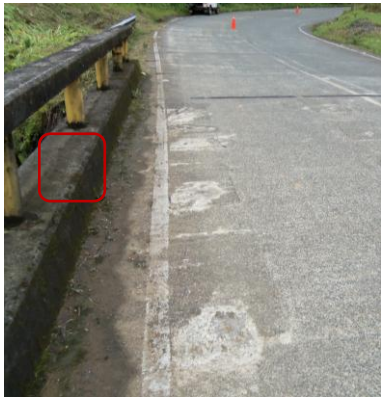
COMPONENTE: <u>Andenes, Bordillos</u>

El puente no tiene andenes, los bordillos son en concreto, con una longitud de 36 m, con un ancho de 0,36 m, y de altura de 0,23 m, se evidencia el deterioro de la pintura en forma general, se requiere pintarlos.

CALIFICACIÓN OBTENIDA EN LA INSPECCIÓN:			1 Daño pequeño pero no es necesario reparación (excepto mantenimiento menor)		
ACTIVIDADES DE REPARACIÓN Y MANTENIMIENTO					
ID	ACTIVIDAD	UN	CANTIDAD	VR/UNI	VR/ TOTAL
34	Pintura para bordillos en concreto	MI	72	17,73	1276,56

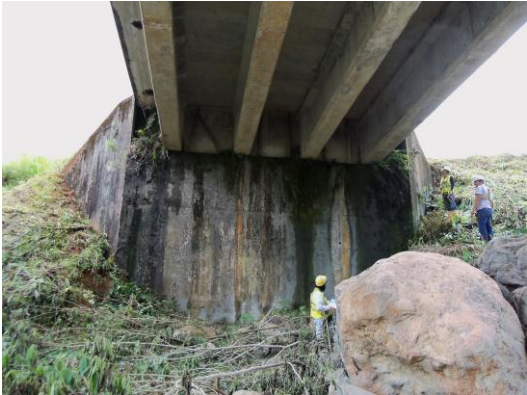
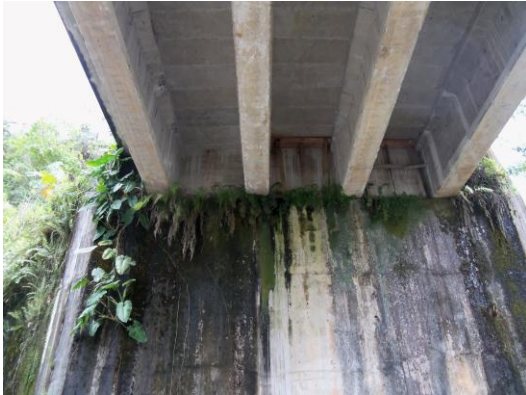
COMPONENTE: <u>Estribos tipo 10 material 21</u>

El puente tiene estribos en concreto reforzado con aletas integradas con una altura media de 5,80m. Presentan exceso de humedad por infiltración de agua desde las juntas, requieren limpieza superficial.

CALIFICACIÓN OBTENIDA EN LA INSPECCIÓN:			0 sin daño o daño insignificante.		
ACTIVIDADES DE REPARACIÓN Y MANTENIMIENTO					
ID	ACTIVIDAD	UN	CANTIDAD	VR/UNI	VR/ TOTAL
10	Limpieza	M2	100	3,22	322,00

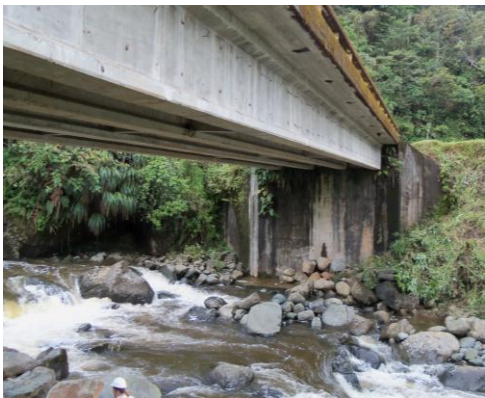
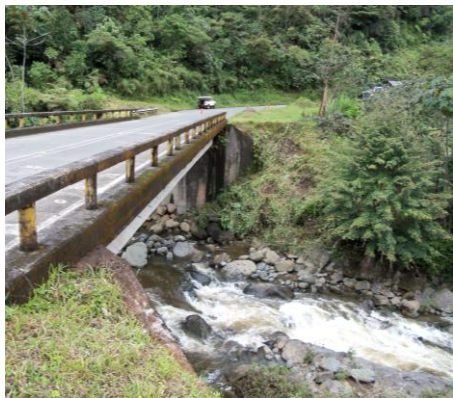
COMPONENTE: <u>Cauce</u>

El puente cruza un rio poco caudaloso y de alta pendiente. El cauce del rio no ocasiona daños a la estructura del puente.

CALIFICACIÓN OBTENIDA EN LA INSPECCIÓN:		0 Sin daño o daño insignificante.		
ACTIVIDADES DE REPARACIÓN Y MANTENIMIENTO				
ACTIVIDAD	UN	CANTIDAD	VR/UNI	VR/ TOTAL
