**ESTUDIO DE INSPECCIÓN E INVENTARIO DE PUENTES DE LA RED NACIONAL  
DE CARRETERAS ZONA SUR**

**INFORME PUENTE LA ENSILLADA**

**17-1002-002.00**

**JUNÍN – PEDREGAL**

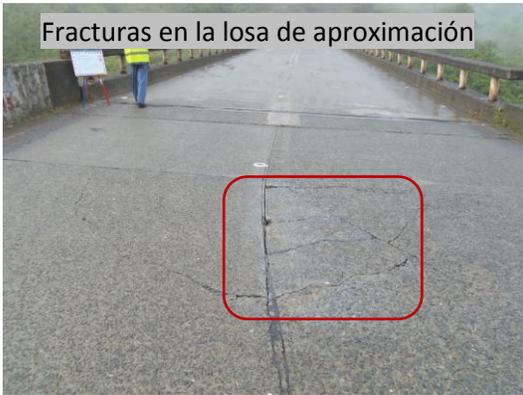
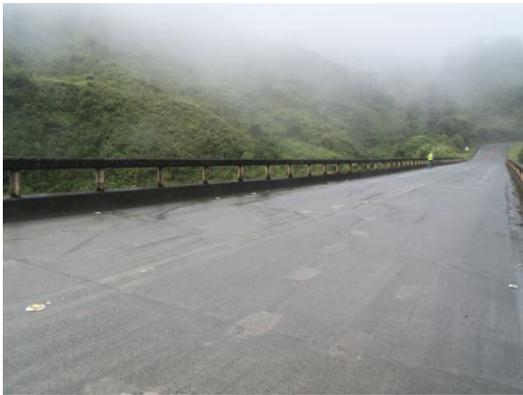
<b>COMPONENTE:</b> <u>Superficie del Puente tipo 20</u>

La superficie del puente está construida en concreto hidráulico, el cual presenta desgaste de la capa superficial, en la losa de aproximación de los accesos el concreto presenta grietas, se recomienda asfaltar la capa superficial, para protección de la losa del puente. Arreglo de las losas del accesos del puente,

<b>CALIFICACIÓN OBTENIDA EN LA INSPECCIÓN:</b>			2 Algún daño, reparación necesaria cuando se presente la ocasión. El componente funciona como se diseñó		
<b>ACTIVIDADES DE REPARACIÓN Y MANTENIMIENTO</b>					
ID	ACTIVIDAD	UN	CANTIDAD	VR/UNI	VR/ TOTAL
B	Cambio de pavimento de concreto	m <sup>2</sup>	70	91,74	6421,80
C	Tratamiento superficial (sello)	m <sup>2</sup>	870	16,81	14624,70

- Se hace en este caso necesario llevar a cabo actividades de reparación de la superficie, ya que se encuentra desgastada se recomienda asfaltar la superficie del puente. La losa de aproximación del acceso hay grietas, en las juntas de dilatación hay filtración de agua de escorrentía hacia los apoyos y estribos, la junta de expansión de salida está completamente deteriorada y tiene separación de 8 cm.

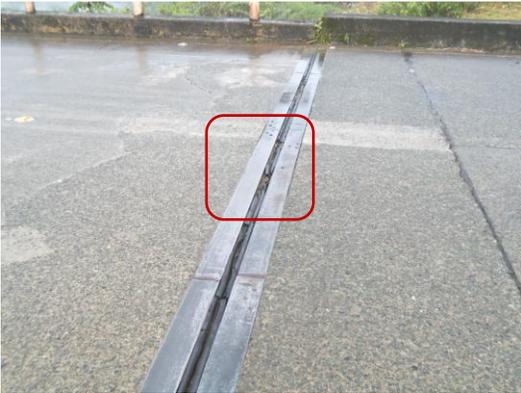
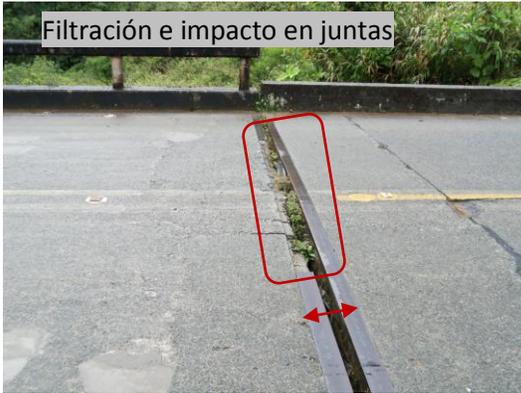
<b>COMPONENTE:</b> <u>Juntas de Expansión 12. Ángulos de Acero</u>

El puente presenta juntas de expansión en ángulos de acero con notable deterioro. La junta de salida presenta una separación de 8 cm y ha perdido el material sellante. Las juntas permiten infiltración de agua hacia los apoyos y estribos provocando humedad excesiva y deterioro, por lo que se recomienda cambio de juntas.

<b>CALIFICACIÓN OBTENIDA EN LA INSPECCIÓN:</b>			4 daño grave, reparación necesaria inmediatamente		
<b>ACTIVIDADES DE REPARACIÓN Y MANTENIMIENTO</b>					
<b>ID</b>	<b>ACTIVIDAD</b>	<b>UN</b>	<b>CANTIDAD</b>	<b>VR/UNI</b>	<b>VR/ TOTAL</b>
B	Cambio de junta	MI	16	1430,11	22881,76

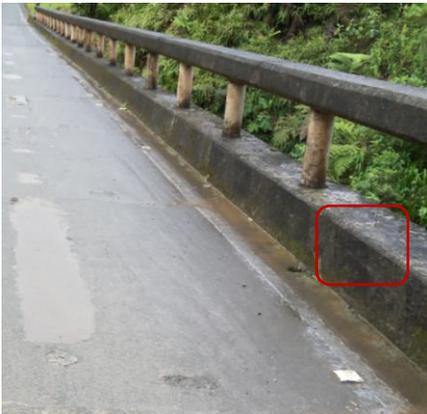
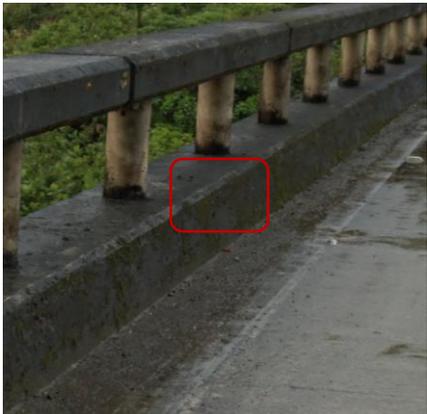
<b>COMPONENTE:</b> <u>Andenes, Bordillos</u>

El puente no tiene andenes, los bordillos son en concreto reforzado, con una longitud de 110 m, con un ancho de 0,45 m, y de altura de 0,30 m, se evidencia el deterioro de la pintura en forma general, se requiere pintarlos.

<b>CALIFICACIÓN OBTENIDA EN LA INSPECCIÓN:</b>			1 Daño pequeño pero no es necesario reparación (excepto mantenimiento)		
<b>ACTIVIDADES DE REPARACIÓN Y MANTENIMIENTO</b>					
<b>ID</b>	<b>ACTIVIDAD</b>	<b>UN</b>	<b>CANTIDAD</b>	<b>VR/UNI</b>	<b>VR/ TOTAL</b>
34	Pintura bordillos en concreto.	Ml	220	17,73	3900,60

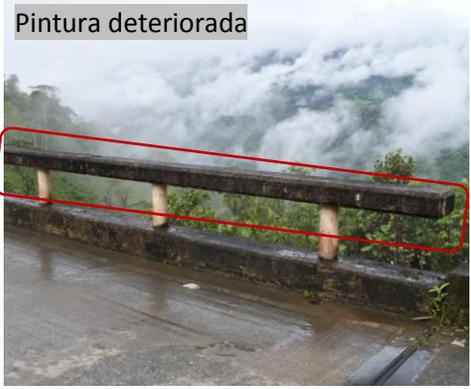
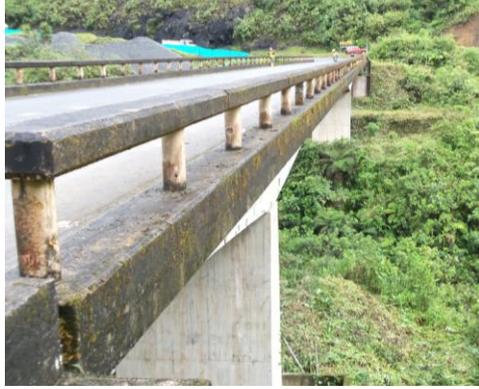
<b>COMPONENTE:</b> <u>Barandas tipo 30</u>

Las barandas del puente son en concreto reforzado con una longitud de 110 m a cada lado, altura de 0,70 m, y de ancho de 0,30 m, el concreto se encuentra en buen estado, pero requieren de pintura general.

<b>CALIFICACIÓN OBTENIDA EN LA INSPECCIÓN:</b>			1 Daño pequeño pero no es necesario reparación (excepto mantenimiento menor)		
<b>ACTIVIDADES DE REPARACIÓN Y MANTENIMIENTO</b>					
<b>ID</b>	<b>ACTIVIDAD</b>	<b>UN</b>	<b>CANTIDAD</b>	<b>VR/UNI</b>	<b>VR/ TOTAL</b>
34	Pintura para barandas en concreto.	MI	220	17,73	3900,60

- Los bordillos y las barandas se encuentran con pintura deteriorada, se recomienda pintarlas ya que sirven como señalización de la vía y del puente.
- Se requiere realizar la inspección especial, porque el puente presenta vibración excesiva, adicionalmente se recomienda realizar estudio de capacidad de carga.

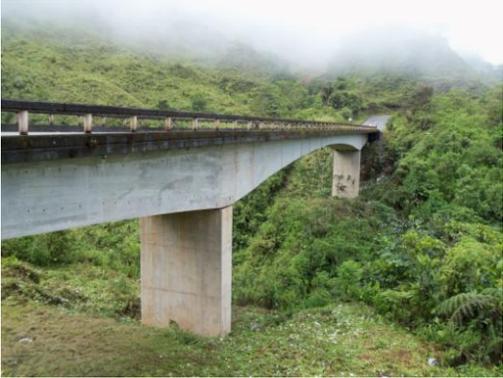
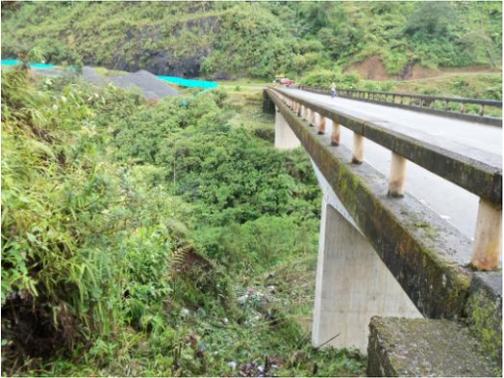
<b>COMPONENTE:</b> <u>Conos y Taludes</u>

Los taludes están bien conformados, no se evidencia problemas de erosión y en general están en buen estado.

<b>CALIFICACIÓN OBTENIDA EN LA INSPECCIÓN:</b>			0 Sin daño o daño insignificante.		
<b>ACTIVIDADES DE REPARACIÓN Y MANTENIMIENTO</b>					
<b>ID</b>	<b>ACTIVIDAD</b>	<b>UN</b>	<b>CANTIDAD</b>	<b>VR/UNI</b>	<b>VR/ TOTAL</b>

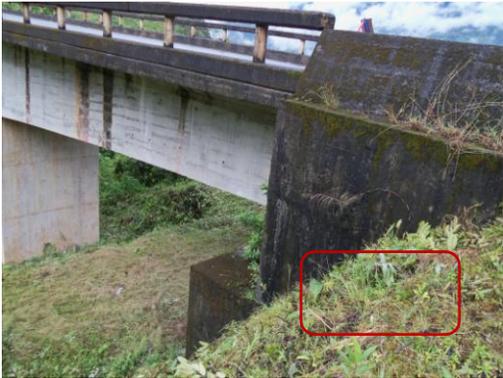
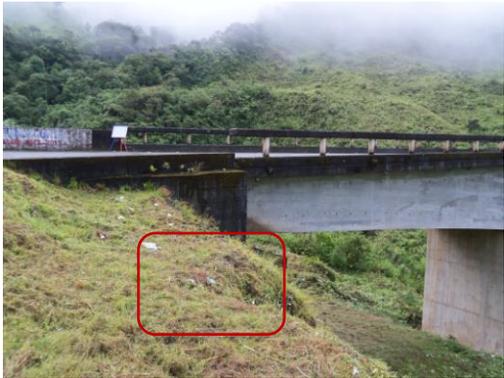
<b>COMPONENTE:</b> <u>Aletas</u>

El puente presenta aletas en concreto reforzado integradas a los estribos, No presenta daños, requiere mantenimiento menor y limpieza de maleza en los alrededores.

<b>CALIFICACIÓN OBTENIDA EN LA INSPECCIÓN:</b>			1 Daño pequeño pero no es necesario reparación (excepto mantenimiento menor)		
<b>ACTIVIDADES DE REPARACIÓN Y MANTENIMIENTO</b>					
<b>ID</b>	<b>ACTIVIDAD</b>	<b>UN</b>	<b>CANTIDAD</b>	<b>VR/UNI</b>	<b>VR/ TOTAL</b>
Z	Rocería	M2	500	3,31	1655,00

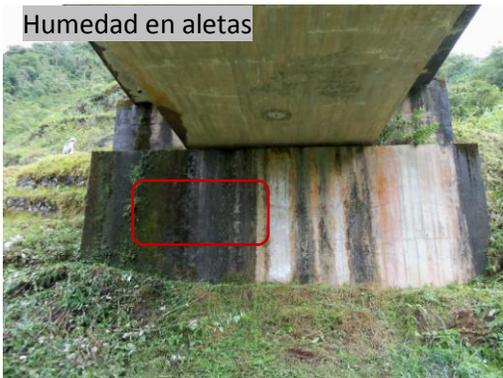
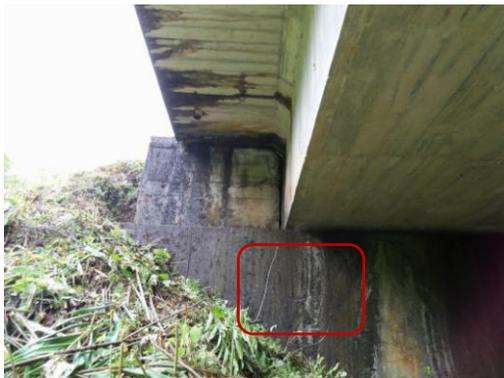
<b>COMPONENTE:</b> <u>Estribos tipo 10 material 21</u>

El puente tiene estribos en concreto reforzado con una altura media de 3,10 m y aletas integradas, se requiere mantenimiento menor, pues presentan exceso de humedad a cusa de la infiltración por las juntas de expansión.

<b>CALIFICACIÓN OBTENIDA EN LA INSPECCIÓN:</b>			1 Daño pequeño pero no es necesario reparación (excepto mantenimiento menor)			
<b>ACTIVIDADES DE REPARACIÓN Y MANTENIMIENTO</b>						
ID	ACTIVIDAD	UN	CANTIDAD	VR/UNI	VR/ TOTAL	
10	Limpieza	M2	100	3,22	322,00

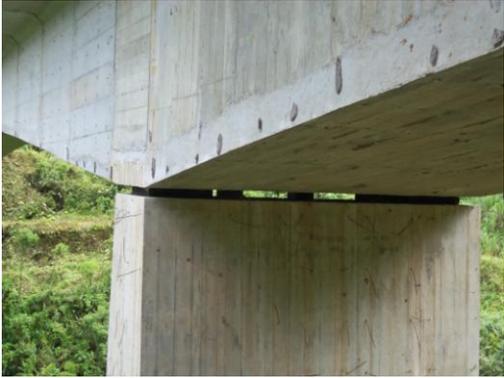
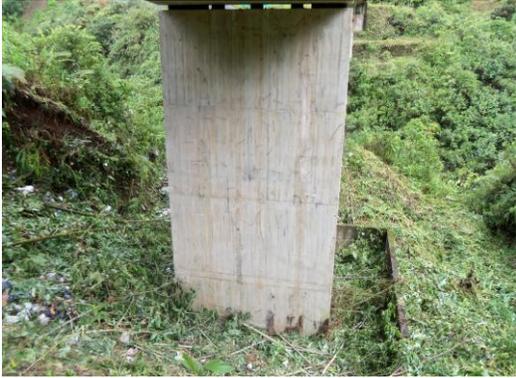
<b>COMPONENTE:</b> <u>Pilas tipo 10 material 21</u>

EL puente tiene dos pilas sólidas en concreto reforzado, con una altura promedio de 7,80 m, no se evidencian fisuras ni deterioro que supongan algún daño a la estructura.

<b>CALIFICACIÓN OBTENIDA EN LA INSPECCIÓN:</b>			0 sin daño o daño insignificante		
<b>ACTIVIDADES DE REPARACIÓN Y MANTENIMIENTO</b>					
<b>ID</b>	<b>ACTIVIDAD</b>	<b>UN</b>	<b>CANTIDAD</b>	<b>VR/UNI</b>	<b>VR/ TOTAL</b>

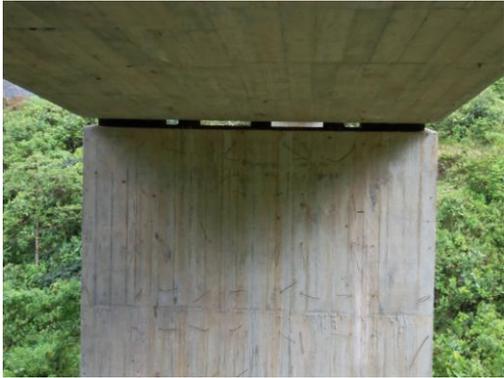
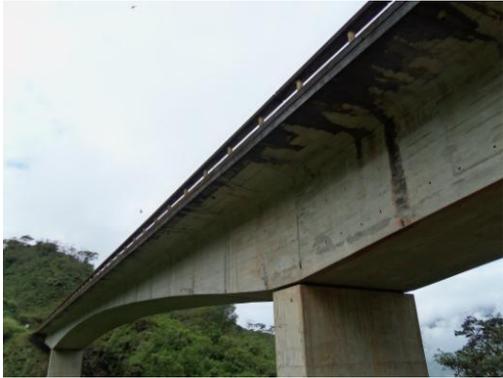
<b>COMPONENTE:</b> <u>Apoyos tipo 30 Placas de Neopreno</u>

En los apoyos del puente presenta placas de neopreno en buen estado general, no presenta topes sísmicos

<b>CALIFICACIÓN OBTENIDA EN LA INSPECCIÓN:</b>			0 sin daño o daño insignificante.		
<b>ACTIVIDADES DE REPARACIÓN Y MANTENIMIENTO</b>					
<b>ID</b>	<b>ACTIVIDAD</b>	<b>UN</b>	<b>CANTIDAD</b>	<b>VR/UNI</b>	<b>VR/ TOTAL</b>

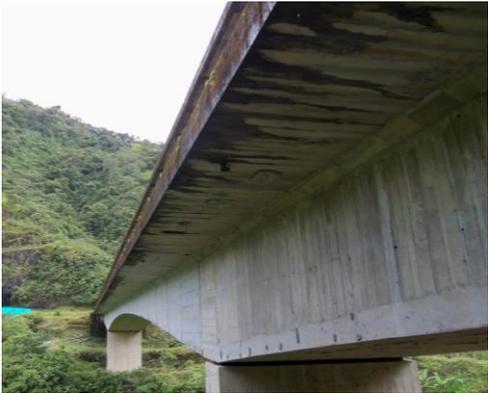
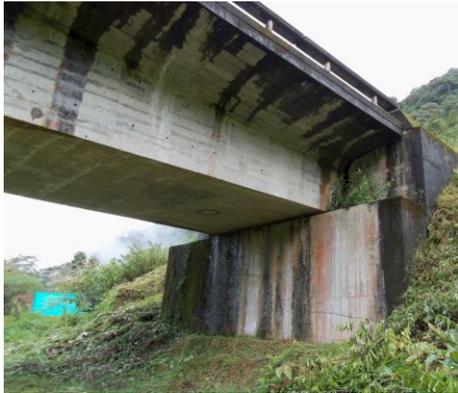
<b>COMPONENTE:</b> <u>Losa tipo 10 material 20</u>

La losa construida en concreto reforzado como parte de la estructuración Trabe tipo Cajón, no presenta daños evidentes de estructura. La escorrentía de los drenes de la losa están provocando humedad en las caras externas de la estructura de soporte. Se requiere prolongarlos.

<b>CALIFICACIÓN OBTENIDA EN LA INSPECCIÓN:</b>			1 Daño pequeño pero no es necesario reparación (excepto mantenimiento menor)		
<b>ACTIVIDADES DE REPARACIÓN Y MANTENIMIENTO</b>					
<b>ID</b>	<b>ACTIVIDAD</b>	<b>UN</b>	<b>CANTIDAD</b>	<b>VR/UNI</b>	<b>VR/ TOTAL</b>
E	Mejoramiento de drenes	Und	40	28,55	1142,00

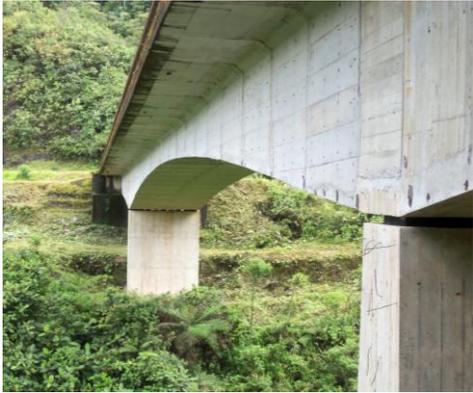
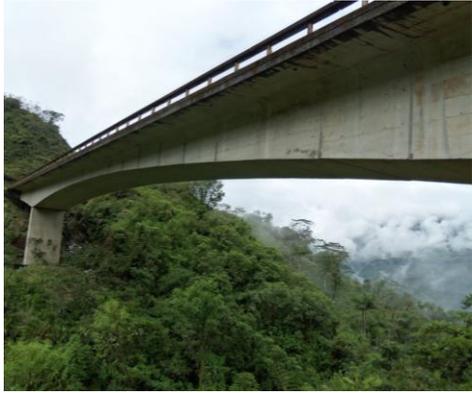
<b>COMPONENTE:</b> <u>Vigas/Largueros/Diafragmas</u>

El puente presenta una estructuración de Trabe tipo cajón (1 Cajón) que en general se encuentra en buen estado, no presentan fisuras ni grietas. El puente presenta vibración excesiva por lo se requiere de inspección especial, se recomienda estudio de capacidad de carga

<b>CALIFICACIÓN OBTENIDA EN LA INSPECCIÓN:</b>			3 Daño significativo, reparación necesaria muy pronto.		
<b>ACTIVIDADES DE REPARACIÓN Y MANTENIMIENTO</b>					
ID	ACTIVIDAD	UN	CANTIDAD	VR/UNI	VR/ TOTAL
Z	Estudio/diseño (reforzamiento)	GL	1	40.000,00	40.000,00

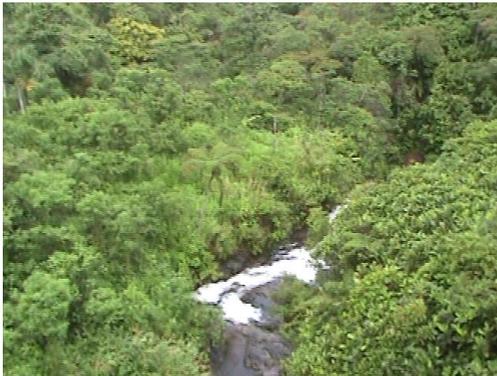
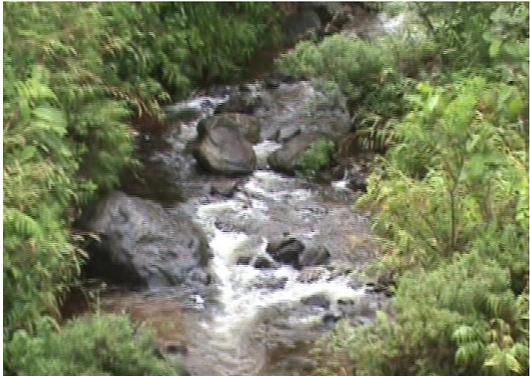
<b>COMPONENTE:</b> <u>Cause</u>

El puente cruza un rio poco caudaloso con presencia de vegetación en las orillas y el cauce no ocasiona daños a la estructura del puente.

<b>CALIFICACIÓN OBTENIDA EN LA INSPECCIÓN:</b>		0 Sin daño o daño insignificante.		
<b>ACTIVIDADES DE REPARACIÓN Y MANTENIMIENTO</b>				
<b>ACTIVIDAD</b>	<b>UN</b>	<b>CANTIDAD</b>	<b>VR/UNI</b>	<b>VR/ TOTAL</b>

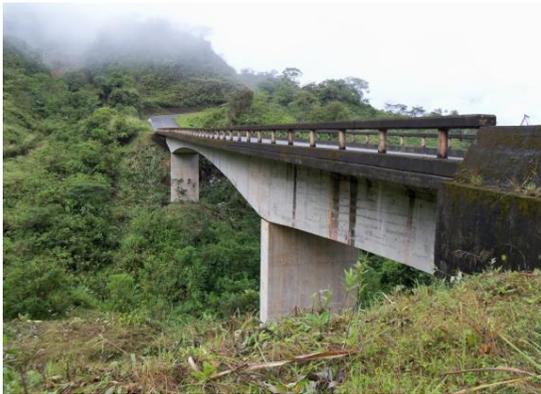
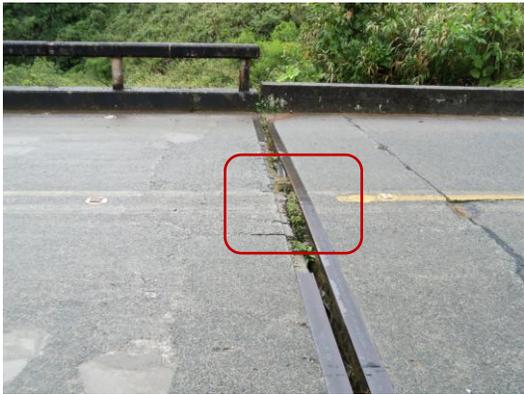
<b>COMPONENTE:</b> <u>Puente en General</u>

El puente en su componente general se ha calificado como 3 Daño significativo, reparación necesaria muy pronto. El puente presenta vibración excesiva por lo requiere realizar inspección especial, y estudio de capacidad de carga.

Las juntas de expansión están deterioradas y requieren ser reemplazadas, en especial la Junta de salida, la cual presenta una separación de 8 cm. La superficie del puente y losas de acceso se encuentran deterioradas.

<b>CALIFICACIÓN OBTENIDA EN LA INSPECCIÓN:</b>	3 Daño significativo, reparación necesaria muy pronto.			
<b>ACTIVIDADES DE REPARACIÓN Y MANTENIMIENTO</b>				
<b>ACTIVIDAD</b>	<b>UN</b>	<b>CANTIDAD</b>	<b>VR/UNI</b>	<b>VR/ TOTAL</b>

- El puente en su componente general se ha calificado como 3 Daño significativo, reparación necesaria muy pronto
- El puente presenta vibración excesiva, requiere realizar inspección especial, y estudio de capacidad de carga.
