**ESTUDIO DE INSPECCIÓN E INVENTARIO DE PUENTES DE LA RED NACIONAL  
DE CARRETERAS ZONA SUR**

**INFORME PUENTE EL CARRIZAL**

**17-1002-003.00**

**CARRERTA JUNIN - PEDREGAL**

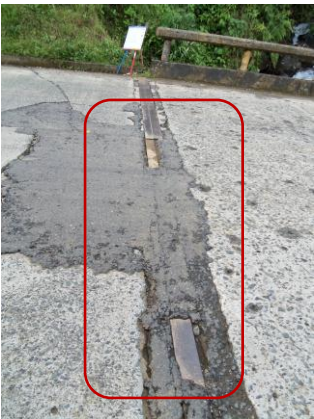
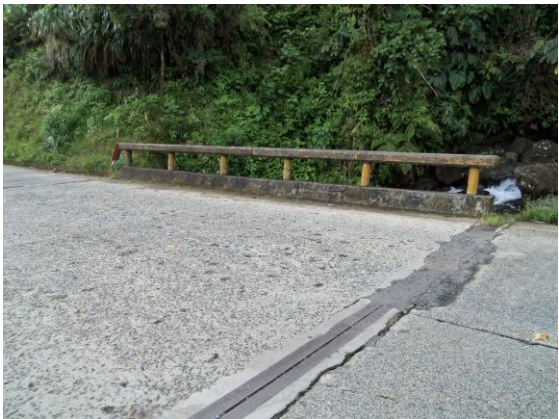
<b>COMPONENTE:</b> <u>Juntas de Expansión tipo 12, Placas verticales ángulos de acero</u>

En las juntas de expansión son en ángulo de acero se encuentran descubiertas, requieren mantenimiento y reparar el material sellante, en la junta de salida presenta impacto.

<b>CALIFICACIÓN OBTENIDA EN LA INSPECCIÓN:</b>			3 Daño significativo, reparación necesaria muy pronto		
<b>ACTIVIDADES DE REPARACIÓN Y MANTENIMIENTO</b>					
ID	ACTIVIDAD	UN	CANTIDAD	VR/UNI	VR/ TOTAL
A	Reparación de Junta	Und.	9	38,67	348,03
39	Reposición de sello	ml	18	33,99	611,82

- Las juntas requieren ser reparadas e instalar junta en la salida.
- Los andenes/bordillos se encuentran en buen estado, requieren de limpieza y pintura, ya que se encuentra deteriorada.

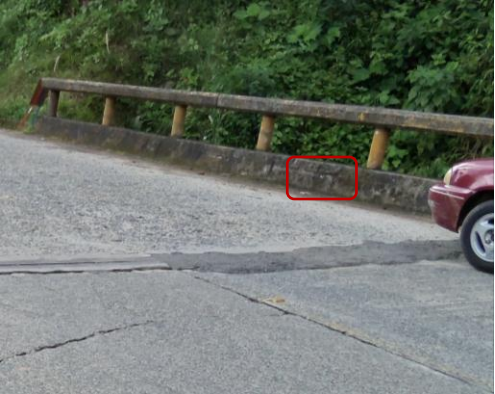
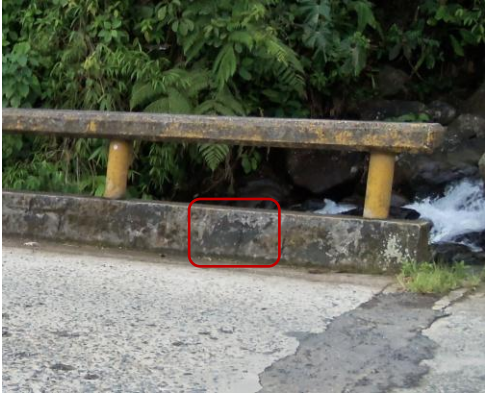
<b>COMPONENTE:</b> <u>Andenes, Bordillos</u>

El puente no tiene andenes, los bordillos son en concreto reforzado con un ancho de 0,25 m y una altura de 0,34 m; se evidencia el deterioro de la pintura en forma general, no presentan impacto.

<b>CALIFICACIÓN OBTENIDA EN LA INSPECCIÓN:</b>			1 Daño pequeño pero no es necesario reparación		
<b>ACTIVIDADES DE REPARACIÓN Y MANTENIMIENTO</b>					
ID	ACTIVIDAD	UN	CANTIDAD	VR/UNI	VR/ TOTAL
34	Pintura para bordillos en concreto	MI	20	17,73	354,60

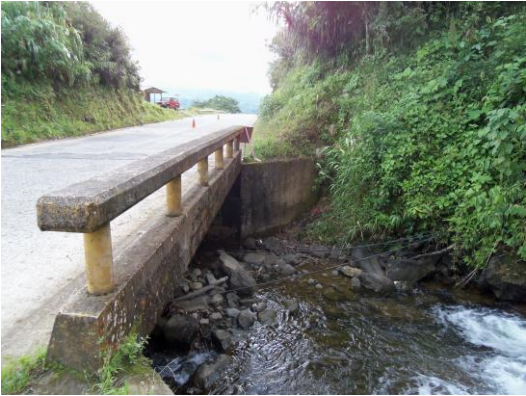
<b>COMPONENTE:</b> <u>Conos/Taludes</u>

Los conos y taludes están bien conformados y no presentan ningún tipo de daño.

<b>CALIFICACIÓN OBTENIDA EN LA INSPECCIÓN:</b>			0 Sin daño o daño insignificante		
<b>ACTIVIDADES DE REPARACIÓN Y MANTENIMIENTO</b>					
<b>ID</b>	<b>ACTIVIDAD</b>	<b>UN</b>	<b>CANTIDAD</b>	<b>VR/UNI</b>	<b>VR/ TOTAL</b>

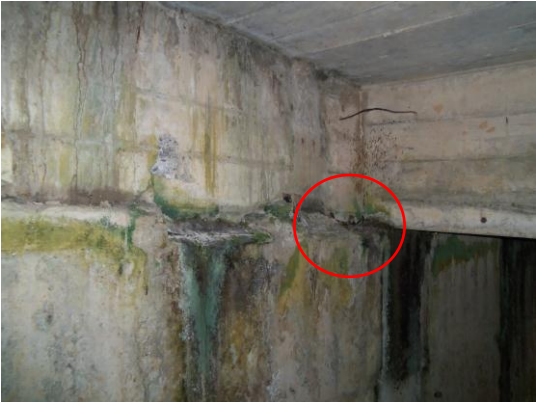
<b>COMPONENTE:</b> <u>Apoyos tipo 10</u>

Los apoyos entre vigas y estribos son tipo junta de construcción, lo cual ha provocado fracturas en apoyos del estribo de salida lado izquierdo. Se recomienda inspección especial e instalación de neoprenos.

<b>CALIFICACIÓN OBTENIDA EN LA INSPECCIÓN:</b>			4 Daño grave, reparación necesaria inmediatamente		
<b>ACTIVIDADES DE REPARACIÓN Y MANTENIMIENTO</b>					
<b>ID</b>	<b>ACTIVIDAD</b>	<b>UN</b>	<b>CANTIDAD</b>	<b>VR/UNI</b>	<b>VR/ TOTAL</b>
A	Cambio de apoyos	Und.	6	351,03	2106,18

- Se requiere realizar inspección especial por falla de viga riostra en el estribo de salida lado izquierdo.
- Se debe cambiar el apoyo móvil sobre estribos.
