**ESTUDIO DE INSPECCIÓN E INVENTARIO DE PUENTES DE LA RED NACIONAL
DE CARRETERAS ZONA SUR**

INFORME PUENTE ARMADA

17-1002-004.00

JUNÍN – PEDREGAL

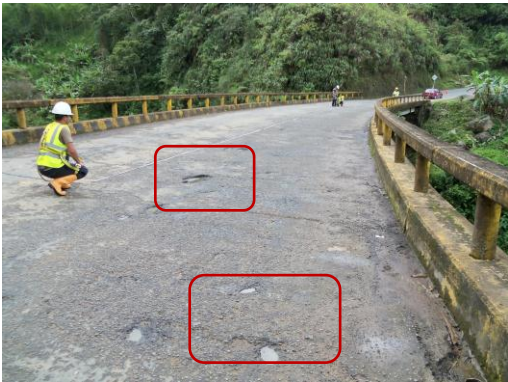
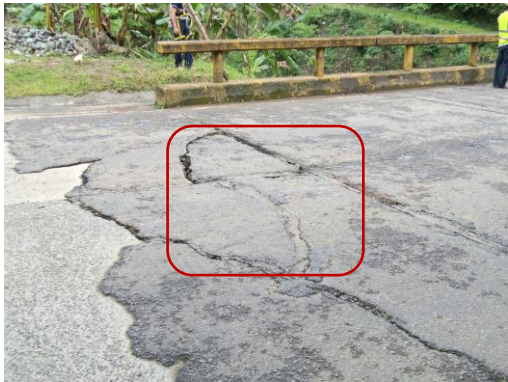
COMPONENTE: <u>Superficie del Puente tipo 10</u>

La superficie de tiene una capa de rodadura en asfalto, hay presencia de baches y desgaste, las losas de aproximación en accesos está construida en concreto hidráulico, presenta grietas.se recomienda quitar la capa de asfalto existente y colocar nuevamente una capa de asfalto de protección únicamente con un mínimo espesor. Se requiere arreglar los accesos del puente.

CALIFICACIÓN OBTENIDA EN LA INSPECCIÓN:			3 Daño significativo, reparación necesaria muy pronto		
ACTIVIDADES DE REPARACIÓN Y MANTENIMIENTO					
ID	ACTIVIDAD	UN	CANTIDAD	VR/UNI	VR/ TOTAL
A	Cambio del Pavimento Asfaltico	M2	580	56,23	32613,40

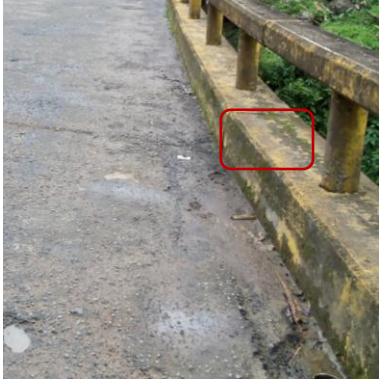
COMPONENTE: <u>Andenes, Bordillos</u>

El puente no tiene andenes, los bordillos son en concreto reforzado con una longitud de 65m, con un ancho de 0,50 m, y de altura de 0,30 m, se evidencia el deterioro de la pintura en forma general, se requiere pintarlos.

CALIFICACIÓN OBTENIDA EN LA INSPECCIÓN:			1 Daño pequeño pero no es necesario reparación (excepto mantenimiento menor)		
ACTIVIDADES DE REPARACIÓN Y MANTENIMIENTO					
ID	ACTIVIDAD	UN	CANTIDAD	VR/UNI	VR/ TOTAL
34	Pintura para bordillo en concreto.	MI	130	17,73	2304,90

- Los bordillos y las barandas se encuentran con pintura deteriorada, se recomienda pintarlas ya que sirven como señalización de la vía y del puente.
- Se determina que la próxima inspección debe realizarse en el próximo año.

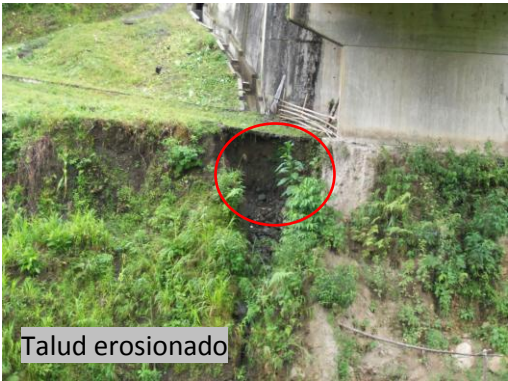
Los conos y taludes presentan obras de protección como muros de contención para estabilización y cunetas para el manejo de aguas de escorrentía construidas en el año 2011; sin embargo, se presenta erosión en la base de cimentación de la pila No. 1, la escorrentía del dren de la losa cae directamente sobre la pila y la cimentación de la de la misma, ocasionando erosión en el talud, lo que puede llevar a una posible desestabilización de la estructura.

<p style="text-align: center;">Talud erosionado</p>

- La escorrentía proveniente del dren de la losa cae directamente sobre la pila No.1 y sobre la cimentación de la misma, por lo que se recomienda prolongar el dren y desaguarlo en otro sitio. Además se requiere construir disipadores de energía o cunetas para evitar la socavación del talud que sostiene la pila a causa de las aguas de escorrentía.

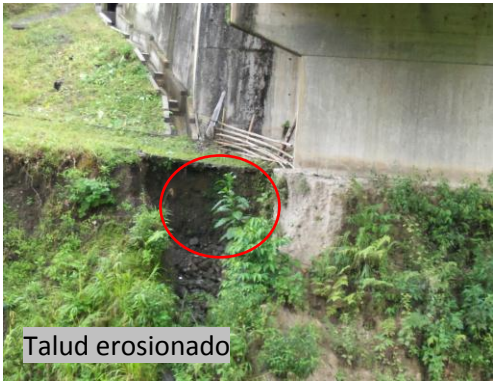
<p style="text-align: center;">Talud erosionado</p>		
CALIFICACIÓN OBTENIDA EN LA INSPECCIÓN:			4 daño grave, reparación necesaria inmediatamente		
ACTIVIDADES DE REPARACIÓN Y MANTENIMIENTO					
ID	ACTIVIDAD	UN	CANTIDAD	VR/UNI	VR/ TOTAL
D	Construcción de cunetas	MI	50	71,98	3599,00

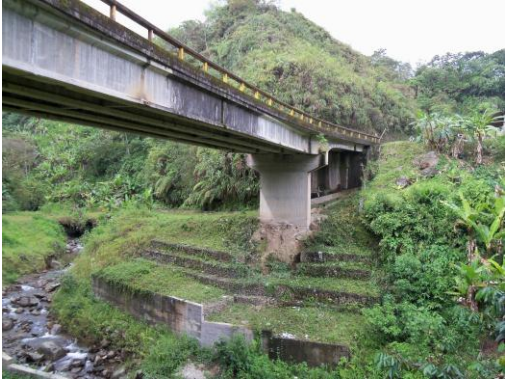
COMPONENTE: <u>Cauce</u>

El puente atraviesa un rio de cauce pequeño, el cual no ocasiona daños a la estructura del puente.

CALIFICACIÓN OBTENIDA EN LA INSPECCIÓN:			0 Sin daño o daño insignificante.		
ACTIVIDADES DE REPARACIÓN Y MANTENIMIENTO					
ID	ACTIVIDAD	UN	CANTIDAD	VR/UNI	VR/ TOTAL
