CONSORCIO INGENIERIA VIAL 2011

**ESTUDIO DE INSPECCIÓN E INVENTARIO DE PUENTES DE LA RED NACIONAL
DE CARRETERAS ZONA SUR**

INFORME PUENTE IMBI

17-1002-005.00

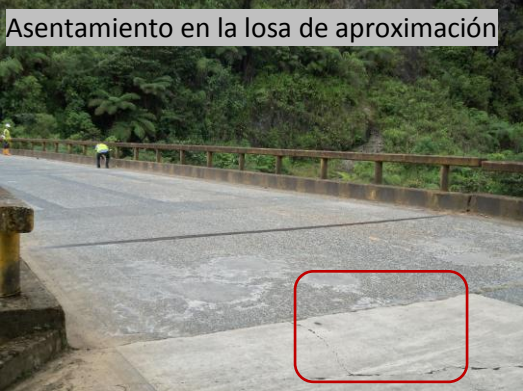
COMPONENTE: <u>Superficie del Puente tipo 20</u>

La superficie del puente existente es en concreto hidráulico, en regular estado con presencia de asentamiento en los accesos de entrada y salida, requiere una capa en asfalto para protección de la superficie del puente. Presenta problemas de resalto a la salida del puente lado izquierdo

<p style="text-align: center;">Asentamiento en la losa de aproximación</p>			  <p style="text-align: center;">Superficie sin sello asfáltico</p>		
CALIFICACIÓN OBTENIDA EN LA INSPECCIÓN:			3 Daño significativo, reparación necesaria muy pronto		
ACTIVIDADES DE REPARACIÓN Y MANTENIMIENTO					
ID	ACTIVIDAD	UN	CANTIDAD	VR/UNI	VR/ TOTAL
B	Cambio de pavimento de concreto	M2	150	91,74	13761,00
27	Reparación de demarcación	MI	102	13,39	1365,78

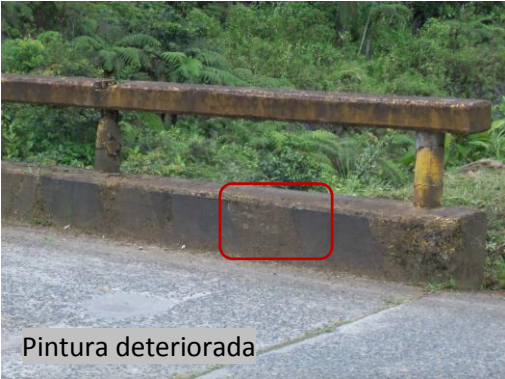
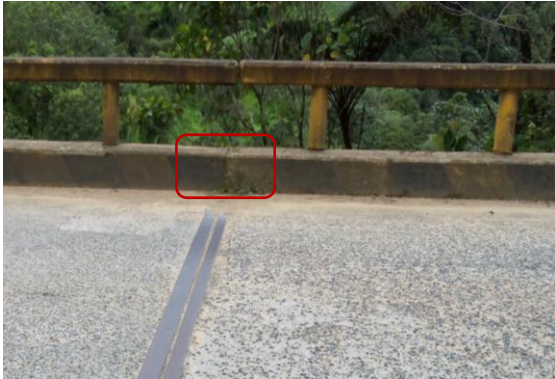
COMPONENTE: <u>Andenes, Bordillos</u>

El puente no tiene andenes, los bordillos son en concreto reforzado con una sección de 0,35m x 0,45m y se evidencia notable deterioro de la pintura en forma general, no presentan impacto.

<p style="text-align: center;">Pintura deteriorada</p>

CALIFICACIÓN OBTENIDA EN LA INSPECCIÓN:			1 Daño pequeño pero no es necesario reparación (excepto mantenimiento menor)		
ACTIVIDADES DE REPARACIÓN Y MANTENIMIENTO					
ID	ACTIVIDAD	UN	CANTIDAD	VR/UNI	VR/ TOTAL
34	Pintura para bordillos en concreto	MI	110	17,73	1950,30

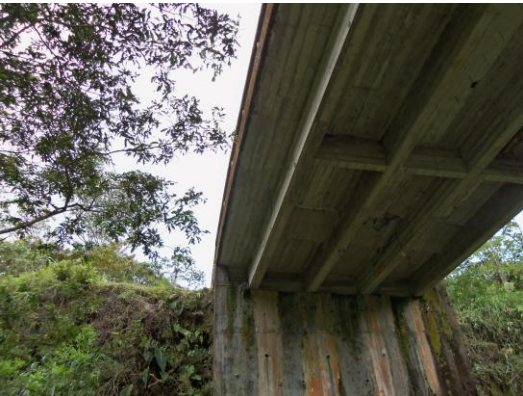
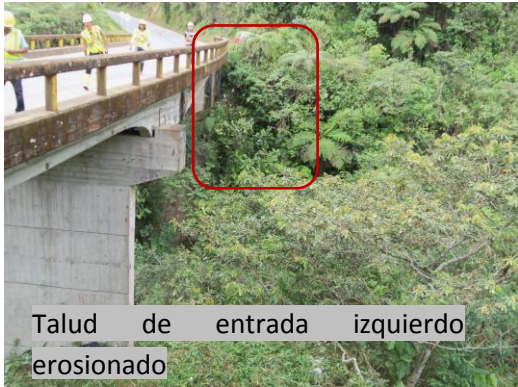
COMPONENTE: <u>Conos/Taludes</u>

Los conos y taludes están expuestos a posible erosión por el agua de escorrentía, principalmente en el lado del estribo de entrada, por lo que se requiere construcción de cunetas o disipadores de energía.

<p style="text-align: center; margin-top: 5px;">Talud de entrada izquierdo erosionado</p>		
CALIFICACIÓN OBTENIDA EN LA INSPECCIÓN:			2 Algún daño, reparación necesaria cuando se presente la ocasión		
ACTIVIDADES DE REPARACIÓN Y MANTENIMIENTO					
ID	ACTIVIDAD	UN	CANTIDAD	VR/UNI	VR/ TOTAL
D	Construcción de cunetas	Ml	50	71,98	3599,00

- La baranda del lado izquierdo presenta impacto en la salida y entrada del puente, requiere reconstrucción.
- En los conos/taludes requiere manejo agua de escorrentía de cunetas en estribo de entrada, construir disipadores de energía.
