**ESTUDIO DE INSPECCIÓN E INVENTARIO DE PUENTES DE LA RED NACIONAL
DE CARRETERAS ZONA SUR**

INFORME PUENTE CARTAGENA

17-1002-006.00

JUNÍN – PEDREGAL

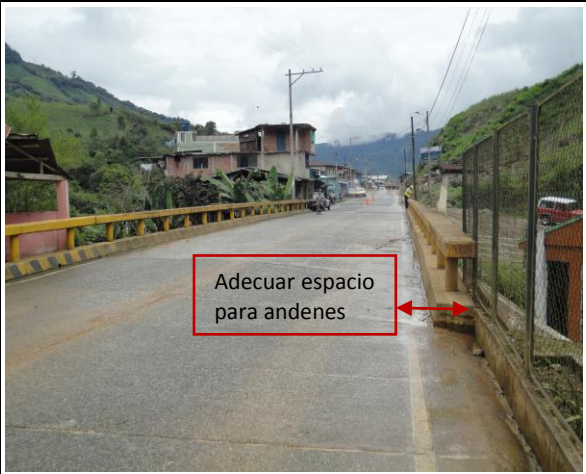
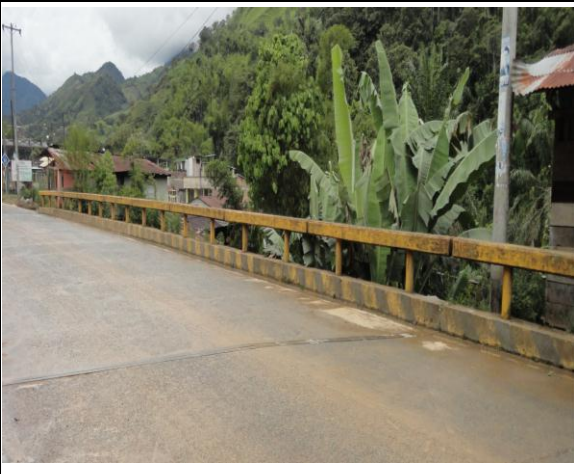
COMPONENTE: <u>Barandas tipo 30</u>

Las barandas del puente son en concreto reforzado con una longitud de 33,60 m, altura de 0,70 m, y de ancho de 0,30 m, y pese a que se encuentran en buen estado general, se requiere evaluar la posibilidad de demolerlas con el fin de reemplazarlas por barandas metálicas adosadas a los bordillos con el fin de adecuar este espacio para como circulación peatonal, ya que el puente se encuentra localizado en zona urbana del municipio de Ricaurte con alta afluencia de peatones.

CALIFICACIÓN OBTENIDA EN LA INSPECCIÓN:			2 Algún daño, reparación necesaria cuando se presente la ocasión		
ACTIVIDADES DE REPARACIÓN Y MANTENIMIENTO					
ID	ACTIVIDAD	UN	CANTIDAD	VR/UNI	VR/ TOTAL
Z*	Demolición de barandas en concreto existentes	Ml	68,0	257,57	17514,76
Z	suministro e instalación de barandas metálicas	ml	68	257,57	17.514,83

- Se sugiere demoler las actuales barandas de concreto y remplazarlas por barandas metálicas adosadas a los bordillos, esto con el fin habilitar paso peatonal por encontrarse dentro de una zona urbana con alto tránsito peatonal y vehicular.

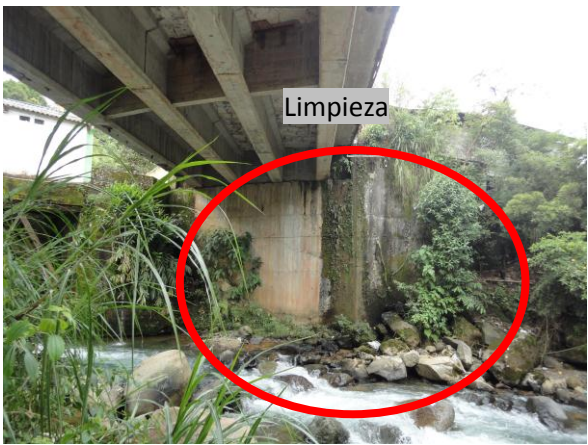
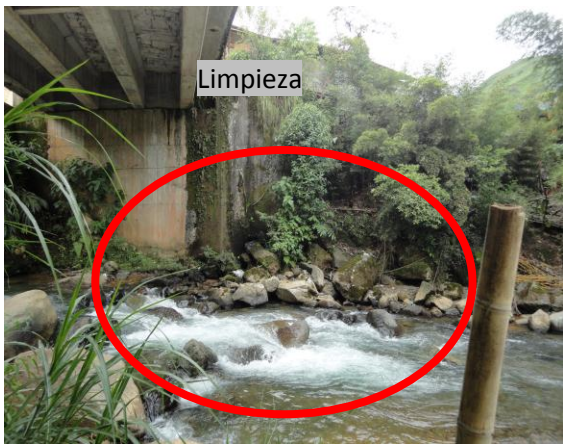
COMPONENTE: <u>Aletas</u>

Las aletas construidas en concreto reforzado integradas a los estribos presentan alta humedad por agua por escorrentía de cunetas, se requiere limpieza y mantenimiento menor.

CALIFICACIÓN OBTENIDA EN LA INSPECCIÓN:			1 daño pequeño pero no es necesario reparación (excepto mantenimiento menor)		
ACTIVIDADES DE REPARACIÓN Y MANTENIMIENTO					
ID	ACTIVIDAD	UN	CANTIDAD	VR/UNI	VR/ TOTAL
10	Limpieza	M2	200,0	3,22	644

- Los bordillos se encuentran con pintura deteriorada, se recomienda pintarlas ya que sirven como señalización de la vía y del puente.
- El agua de escorrentía proveniente de cunetas recae directamente sobre aletas y taludes produciendo deterioro en el concreto de las aletas y erosión en taludes.

- Se recomienda la construcción de obras de protección en taludes y aletas.
- Los valores de unitarios y total de las actividades de reparación están en miles de pesos.

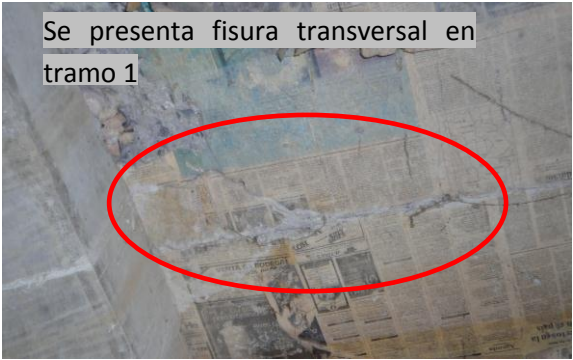
COMPONENTE: <u>Losa tipo 10 material 20</u>

La losa construida en concreto reforzado presenta una grieta transversal en tramo 1, entre vigas 1 y 2, la grieta es de 0,625 mm, se recomienda retirar el papel periódico que se encuentra pegado el parte inferior de la losa, el papel no permite observar completamente el estado estructural de la losa, hay filtración de agua proveniente de los drenes.

CALIFICACIÓN OBTENIDA EN LA INSPECCIÓN:			2 Algún daño, reparación necesaria cuando se presente la ocasión. El componente funciona como se diseñó		
ACTIVIDADES DE REPARACIÓN Y MANTENIMIENTO					
ID	ACTIVIDAD	UN	CANTIDAD	VR/UNI	VR/ TOTAL
D	Inyección de grietas	ml	10,0	58,38	583,80
E	Reparación de drenes	Und.	8,0	28,55	228,40
