**ESTUDIO DE INSPECCIÓN E INVENTARIO DE PUENTES DE LA RED NACIONAL
DE CARRETERAS ZONA SUR**

INFORME PUENTE EL PAILON

17-1002.007.00

CARRERTA JUNIN - PEDREGAL

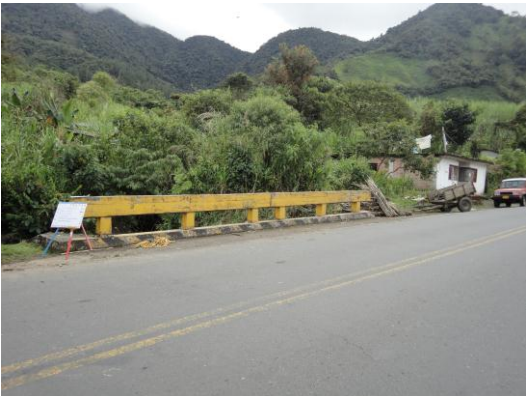
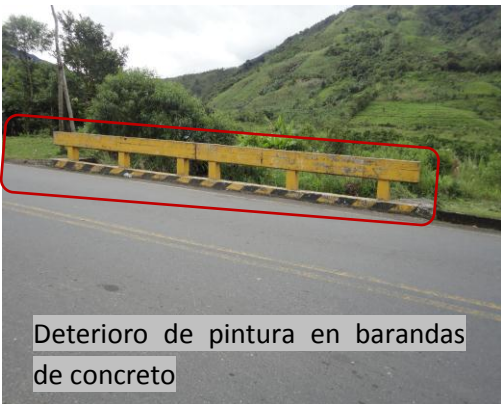
Las barandas del puente son tipo 30 es decir, son de pasamanos en concreto sobre pilastras de concreto. Están en general en buen estado y solo requieren pintura.

<p style="text-align: center; font-size: small;">Deterioro de pintura en barandas de concreto</p>		
CALIFICACIÓN OBTENIDA EN LA INSPECCIÓN:			1 Daño pequeño pero no es necesario reparación (excepto mantenimiento menor)		
ACTIVIDADES DE REPARACIÓN Y MANTENIMIENTO					
ID	ACTIVIDAD	UN	CANTIDAD	VR/UNI	VR/ TOTAL
34	Pintura de concreto.	MI	22	17,73	390,06

El puente requiere mantenimiento de pintura en bordillos y barandas.
