**ESTUDIO DE INSPECCIÓN E INVENTARIO DE PUENTES DE LA RED NACIONAL
DE CARRETERAS ZONA SUR**

INFORME PUENTE ARCO

17-1002-008.00

JUNÍN – PEDREGAL

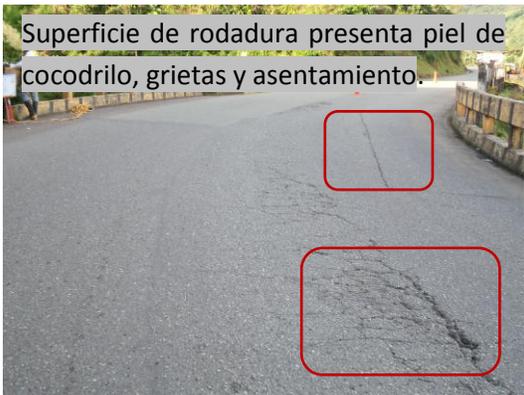
La superficie del puente está construida en asfalto, el cual se encuentra en deteriorado, presenta piel de cocodrilo, baches, grietas e infiltración sobre la losa del puente.

COMPONENTE: <u>Superficie del Puente tipo 10</u>					
Superficie de rodadura presenta piel de cocodrilo, grietas y asentamiento.

CALIFICACIÓN OBTENIDA EN LA INSPECCIÓN:			3 Daño significativo, reparación necesaria muy pronto		
ACTIVIDADES DE REPARACIÓN Y MANTENIMIENTO					
ID	ACTIVIDAD	UN	CANTIDAD	VR/UNI	VR/ TOTAL
D	Reparación de pavimento de asfalto	M2	100	29,35	2935,00
27	Reparación de demarcación	ml	50	13,39	669,5

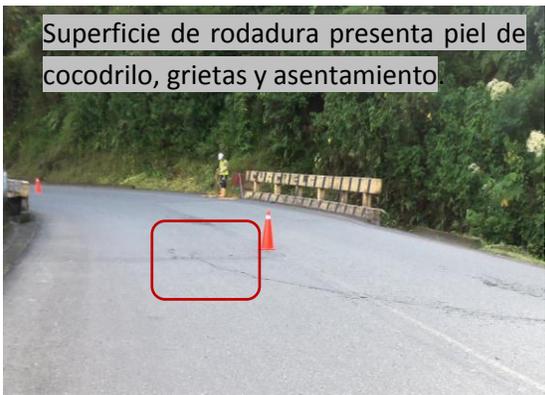
Superficie de rodadura presenta piel de cocodrilo, grietas y asentamiento.

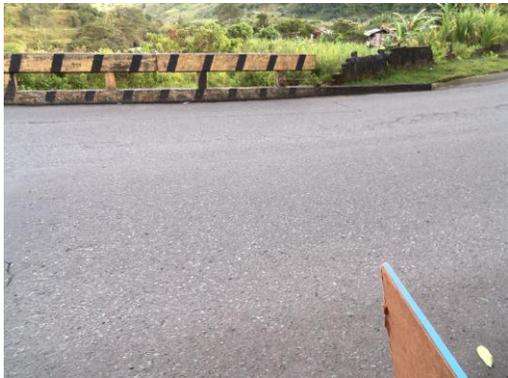
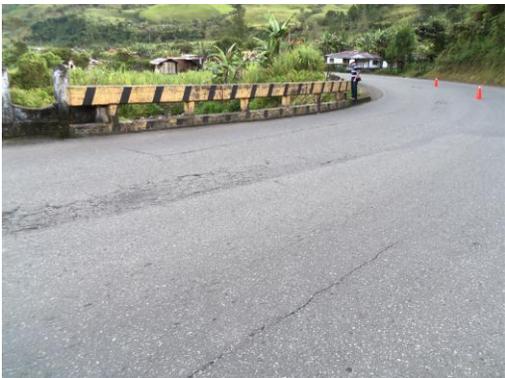
COMPONENTE: <u>Juntas de Expansión 50. No dispositivo de junta</u>

La carpeta asfáltica de la superficie cubre la junta constructiva por lo que no se puede determinar que dispositivo de expansión presenta.

CALIFICACIÓN OBTENIDA EN LA INSPECCIÓN:			0 sin daño o daño insignificante		
ACTIVIDADES DE REPARACIÓN Y MANTENIMIENTO					
ID	ACTIVIDAD	UN	CANTIDAD	VR/UNI	VR/ TOTAL

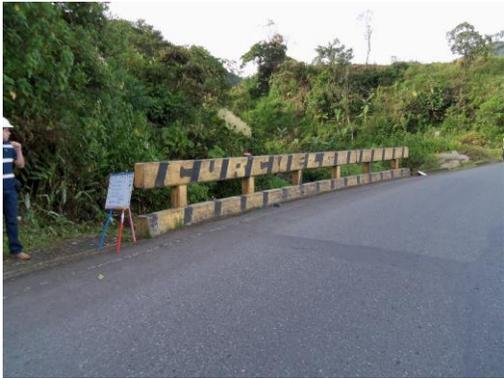
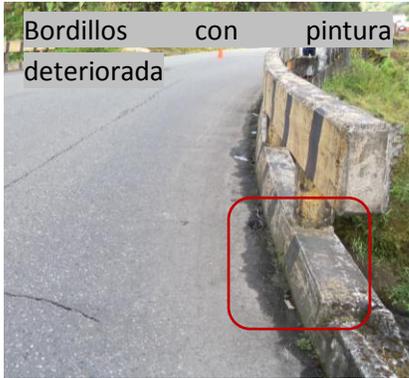
COMPONENTE: <u>Andenes, Bordillos</u>

El puente no tiene andenes, los bordillos son en concreto reforzado con una longitud de 11,80 m, con un ancho de 0,24 m, y de altura de 0,30 m, se evidencia el deterioro de la pintura en forma general, se requiere pintarlos.

CALIFICACIÓN OBTENIDA EN LA INSPECCIÓN:			1 Daño pequeño pero no es necesario reparación (excepto mantenimiento menor)		
ACTIVIDADES DE REPARACIÓN Y MANTENIMIENTO					
ID	ACTIVIDAD	UN	CANTIDAD	VR/UNI	VR/ TOTAL
34	Pintura bordillos en concreto	MI	24	17,73	425,52

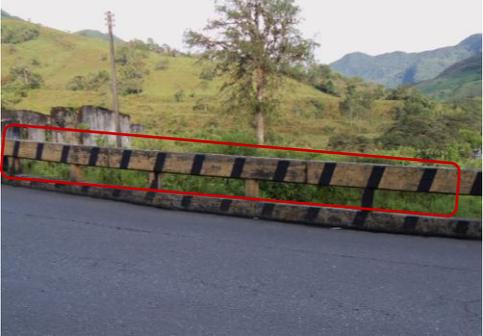
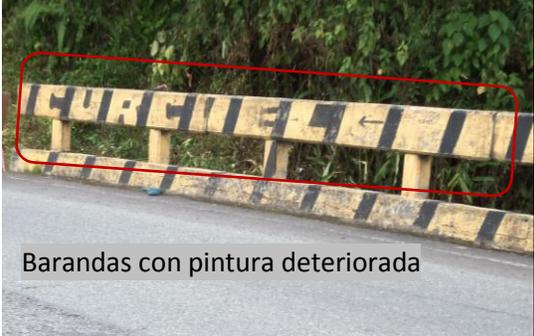
COMPONENTE: <u>Barandas tipo 30</u>

Las barandas del puente son en concreto reforzado con una longitud de 11,80 m, altura de 0,84 m, y de ancho de 0,20 m, se encuentra en buen estado solo requieren de pintura.

Barandas con pintura deteriorada		
CALIFICACIÓN OBTENIDA EN LA INSPECCIÓN:			1 Daño pequeño pero no es necesario reparación (excepto mantenimiento menor)		
ACTIVIDADES DE REPARACIÓN Y MANTENIMIENTO					
ID	ACTIVIDAD	UN	CANTIDAD	VR/UNI	VR/ TOTAL
34	Pintura barandas en concreto	MI	24	17,73	425,52

- Los bordillos y las barandas se encuentran con pintura deteriorada, se recomienda pintarlas ya que sirven como señalización de la vía y del puente.
- Los valores de unitarios y total de las actividades de reparación están en miles de pesos.

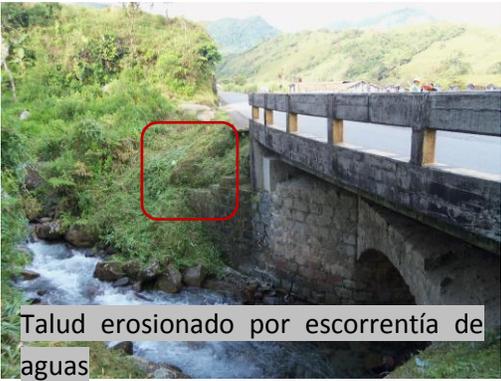
Los taludes adyacentes comienzan a presentar erosión por escorrentía de agua, se recomienda la construcción de cunetas para evitar el daño progresivo.

<p style="text-align: center;">Talud erosionado por escorrentía de aguas</p>

<p style="text-align: center;">Talud erosionado por escorrentía de aguas</p>		
CALIFICACIÓN OBTENIDA EN LA INSPECCIÓN:			2 Algún daño, reparación necesaria cuando se presente la ocasión. El componente funciona como se diseñó		
ACTIVIDADES DE REPARACIÓN Y MANTENIMIENTO					
ID	ACTIVIDAD	UN	CANTIDAD	VR/UNI	VR/ TOTAL
D	Construcción de cunetas	MI	60	71,98	4318,80

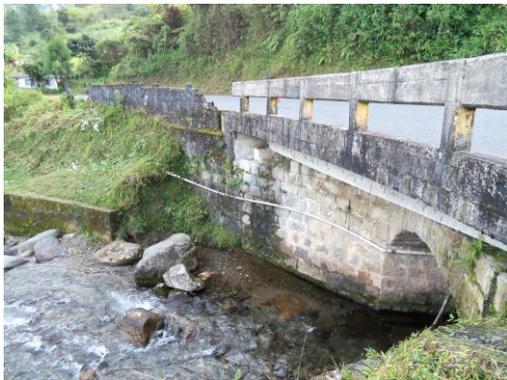
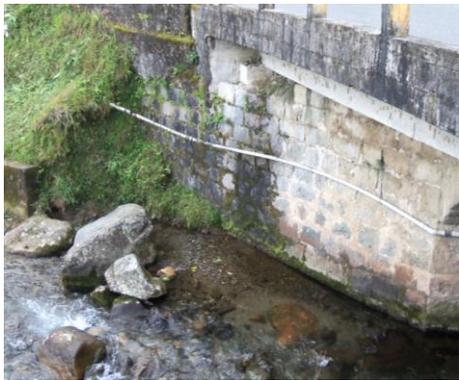
COMPONENTE: <u>Aletas</u>

Las aletas hacen parte del antiguo puente de arco en piedra y están construidas en bloques de piedra. Hay presencia de erosión del talud en aleta de entrada derecha, ocasionada por el cauce del rio, lo cual puede llevar a una posible desestabilización del componente.

CALIFICACIÓN OBTENIDA EN LA INSPECCIÓN:			2 Algún daño, reparación necesaria cuando se presente la ocasión. El componente funciona como se diseñó		
ACTIVIDADES DE REPARACIÓN Y MANTENIMIENTO					
ID	ACTIVIDAD	UN	CANTIDAD	VR/UNI	VR/ TOTAL
Z	Concreto ciclópeo para protección	M3	8	342,59	2740,72

- Se recomienda la construcción de obras de protección del cauce el cual está ocasionando erosión en el talud de entrada derecho
- El puente no presenta señalización de velocidad y carga máxima, se recomienda la instalación de señalización vertical para el puente, para garantizar la del tránsito sobre el puente

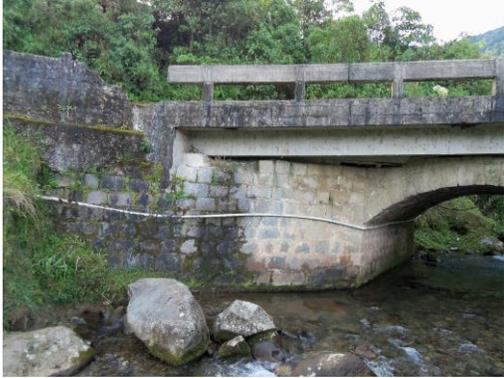
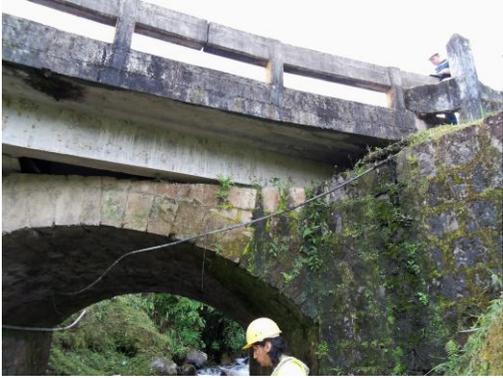
COMPONENTE: <i>Estribos tipo 90 material 90</i>

A los estribos no se les pudo realizar la inspección completa debido a que la estructura principal del puente se encuentra construida sobre una estructura antigua tipo arco en piedra.

CALIFICACIÓN OBTENIDA EN LA INSPECCIÓN:			0 sin daño o daño insignificante.		
ACTIVIDADES DE REPARACIÓN Y MANTENIMIENTO					
ID	ACTIVIDAD	UN	CANTIDAD	VR/UNI	VR/ TOTAL

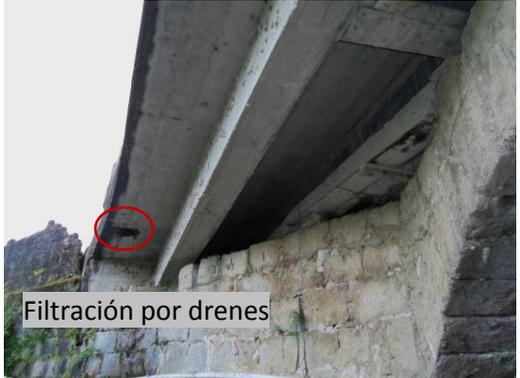
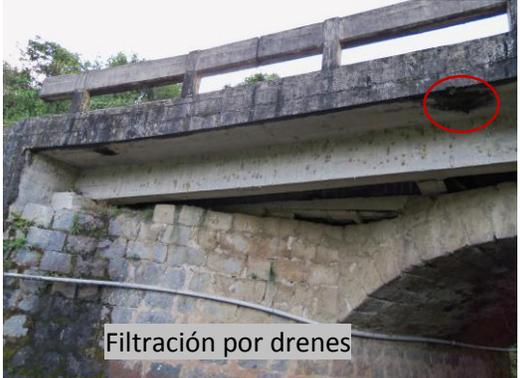
COMPONENTE: <u>Losa tipo 10 material 20</u>

La losa está construida en concreto reforzado en una longitud de 11,80 un ancho de 9,94 y espesor de 0,25 m. Presenta humedad en la placa inferior por escorrentía de drenes, requiere prolongarlos. Existe una grieta longitudinal en la superficie en el lado derecho del puente que también produce infiltración de agua hacia la losa.

CALIFICACIÓN OBTENIDA EN LA INSPECCIÓN:			2 Algún daño, reparación necesaria cuando se presente la ocasión. El componente funciona como se diseñó		
ACTIVIDADES DE REPARACIÓN Y MANTENIMIENTO					
ID	ACTIVIDAD	UN	CANTIDAD	VR/UNI	VR/ TOTAL
E	Mejoramiento de drenes	Und.	4	28,55	114,20

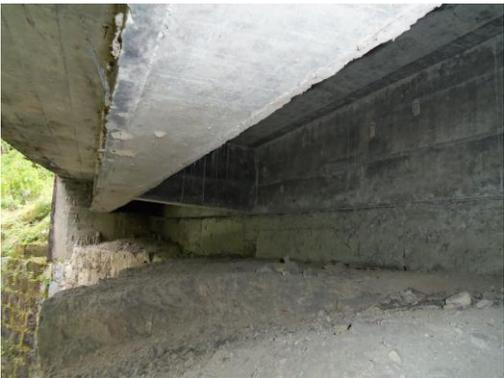
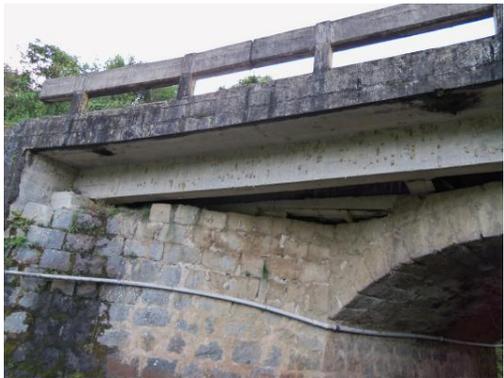
COMPONENTE: <u>Vigas tipo 10, material 20</u>

Las vigas y diafragmas que se pueden observar en los costados del puente están en buen estado. Las vigas longitudinales presentan una sección de 0,60 x 0,30 m y no se puede determinar el número total y el estado de vigas, porque la estructura está construida sobre una estructura antigua tipo arco que impide la visibilidad.

Se requiere de inspección especial a fin de determinar el estado real de la segunda viga lado derecho, pues la grieta longitudinal en la carpeta asfáltica superficial permite inducir que dicha viga no está cumpliendo cabalmente su trabajo, o al menos existe un obstáculo que impide su función.

CALIFICACIÓN OBTENIDA EN LA INSPECCIÓN:			3 Daño significativo, reparación necesaria muy pronto.		
ACTIVIDADES DE REPARACIÓN Y MANTENIMIENTO					
ID	ACTIVIDAD	UN	CANTIDAD	VR/UNI	VR/ TOTAL
Z	Estudio/diseño reforzamiento	GL	1	40.000,00	40.000,00

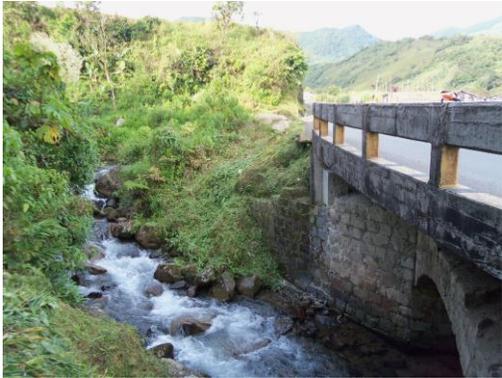
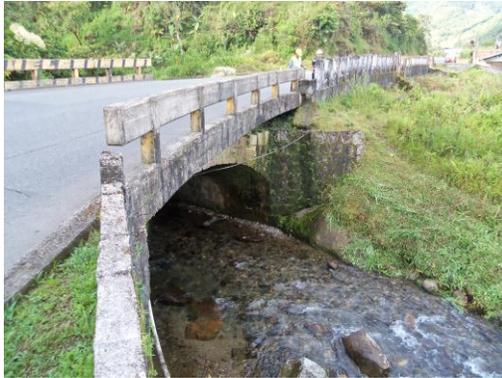
COMPONENTE: <u>Cauce</u>

El puente cruza un rio de caudal medio, el cual ha ocasionado una leve socavación en la aleta de entrada derecha, y sin mayores perjuicios hacia los demás componentes del puente.

CALIFICACIÓN OBTENIDA EN LA INSPECCIÓN:			0 Sin daño o daño insignificante.		
ACTIVIDADES DE REPARACIÓN Y MANTENIMIENTO					
ID	ACTIVIDAD	UN	CANTIDAD	VR/UNI	VR/ TOTAL

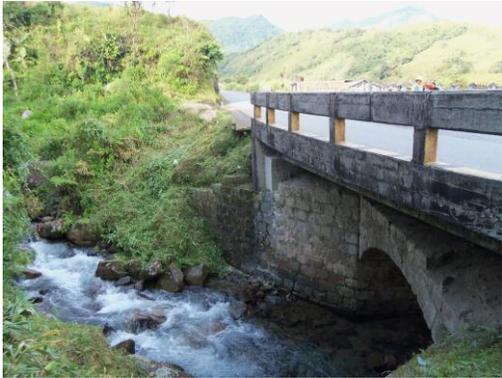
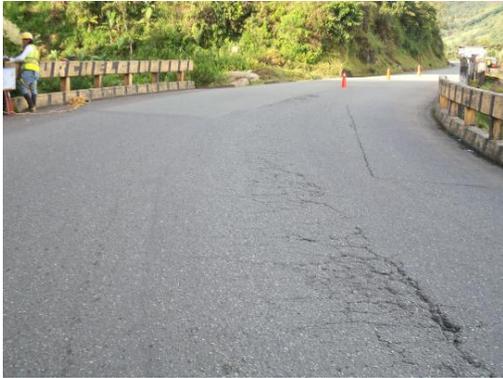
COMPONENTE: <u>Puente En General</u>

El puente en su componente general se ha calificado como 3, daño significativo, reparación necesaria muy pronto, pues al parecer existe un mal funcionamiento de la segunda viga del lado derecho la cual no está cumpliendo cabalmente su función por encontrarse con un obstáculo en la parte inferior. Se requiere de inspección especial para determinar la posible falla en la superestructura y las acciones correctivas a tomar.

El puente presenta además problemas de drenaje, ocasionado por erosión en taludes, e infiltración de aguas de escorrentía en aletas, requiere construcción de cunetas.

CALIFICACIÓN OBTENIDA EN LA INSPECCIÓN:			3 Daño significativo, reparación necesaria muy pronto.		
ACTIVIDADES DE REPARACIÓN Y MANTENIMIENTO					
ID	ACTIVIDAD	UN	CANTIDAD	VR/UNI	VR/ TOTAL
