**ESTUDIO DE INSPECCIÓN E INVENTARIO DE PUENTES DE LA RED NACIONAL  
DE CARRETERAS ZONA SUR**

**INFORME PUENTE PIEDRA ANCHA**

**17-1002-009.00**

**CARRERTA PIEDRANCHA - PEDREGAL**

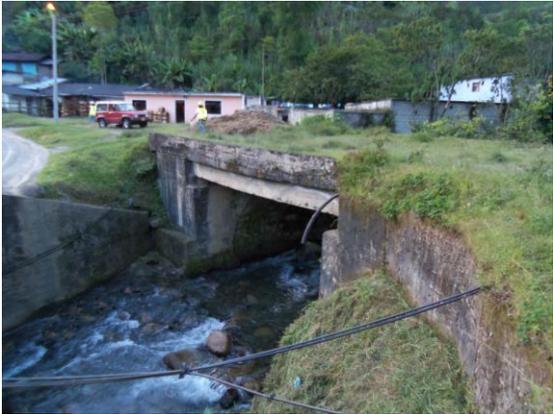
<p style="text-align: center;"><b>Figura 2 IMAGEN GENERAL PUENTE</b></p>

El puente se ubica en el PR 52+0091 de la vía Piedra Ancha – Pedregal, en el departamento de Nariño; El puente de una sola luz y un carril, tiene superficie de rodadura en material común, la superestructura transversal del puente es de tipo arco inferior tipo cerrado, la longitud del puente es de 7,0m, y tiene un ancho de tablero de 8,80m.

El puente no está en uso, está inhabilitado completamente para el paso vehicular, por deterioro general, y por no cumplir con los requerimientos de capacidad de carga y tránsito vehicular. El puente ya no hace parte de la vía Piedra Ancha – Pedregal, por lo tanto se requiere excluir el puente Piedra Ancha del programa de SICUPOL.

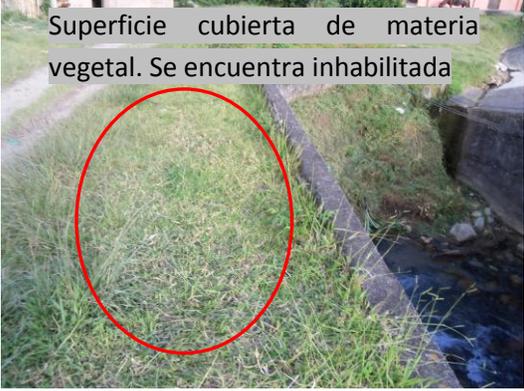
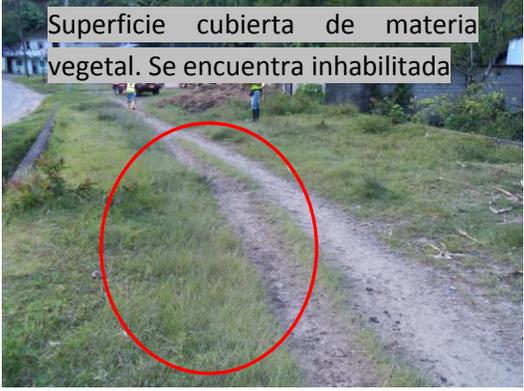
<b>COMPONENTE:</b> <u>Superficie del Puente</u>					
Superficie cubierta de materia vegetal. Se encuentra inhabilitada

Superficie cubierta de materia vegetal. Se encuentra inhabilitada

<b>CALIFICACIÓN OBTENIDA EN LA INSPECCIÓN:</b>			5 Daño extremo, falla total o riesgo de falla total del componente		
<b>ACTIVIDADES DE REPARACIÓN Y MANTENIMIENTO</b>					
<b>ID</b>	<b>ACTIVIDAD</b>	<b>UN</b>	<b>CANTIDAD</b>	<b>VR/UNI</b>	<b>VR/ TOTAL</b>

La superficie del puente se encuentra cubierta por una capa vegetal, y se encuentra inhabilitada para el paso vehicular. Se recomienda realizar la inspección especial.

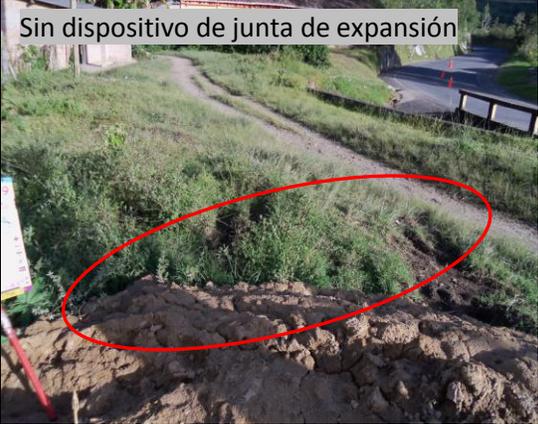
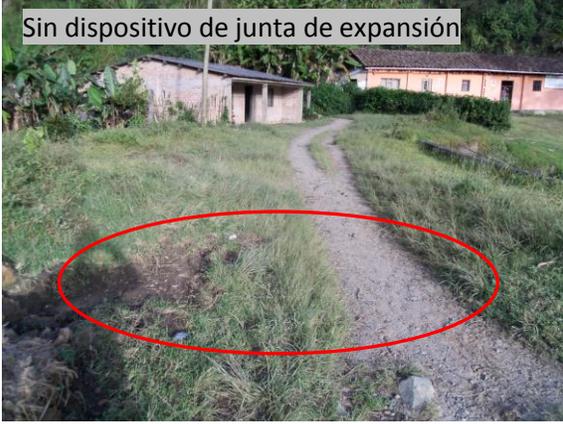
<b>COMPONENTE:</b> <u>Juntas de Expansión</u>					
Sin dispositivo de junta de expansión			Sin dispositivo de junta de expansión

<b>CALIFICACIÓN OBTENIDA EN LA INSPECCIÓN:</b>			5 Daño extremo, falla total o riesgo de falla total del componente		
<b>ACTIVIDADES DE REPARACIÓN Y MANTENIMIENTO</b>					
<b>ID</b>	<b>ACTIVIDAD</b>	<b>UN</b>	<b>CANTIDAD</b>	<b>VR/UNI</b>	<b>VR/ TOTAL</b>

No presenta dispositivo de junta, se encuentra cubierta por una capa vegetal. Se recomienda realizar la inspección especial.

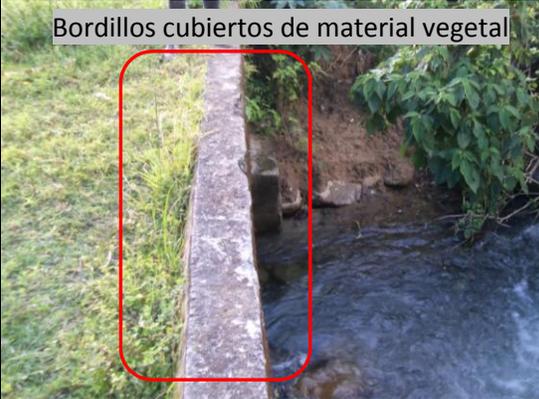
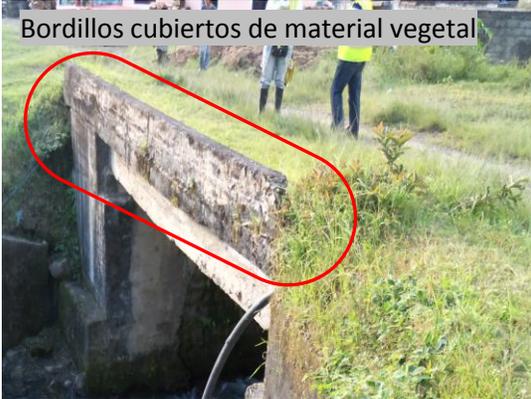
<b>COMPONENTE:</b> <u>Andenes, Bordillos</u>					
Bordillos cubiertos de material vegetal			Bordillos cubiertos de material vegetal

<b>CALIFICACIÓN OBTENIDA EN LA INSPECCIÓN:</b>			1 Daño pequeño pero no es necesario la reparación		
<b>ACTIVIDADES DE REPARACIÓN Y MANTENIMIENTO</b>					
<b>ID</b>	<b>ACTIVIDAD</b>	<b>UN</b>	<b>CANTIDAD</b>	<b>VR/UNI</b>	<b>VR/ TOTAL</b>
10	Limpieza	M	14,0	3,22	45,08

El puente no tiene andenes, presenta bordillos que se pierden con la capa vegetal existente. Se recomienda realizar el mantenimiento rutinario de limpieza. La longitud de los bordillos en cada lado es de 7,0m; para un total de 14 mts.

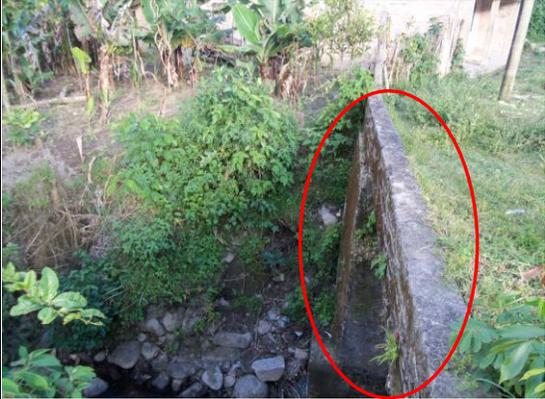
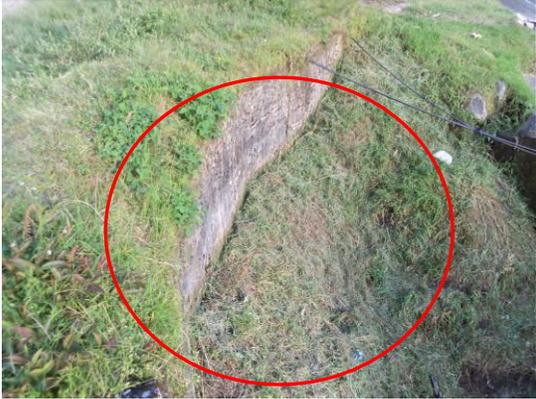
<b>COMPONENTE:</b> <u>Conos/Taludes</u>

<b>CALIFICACIÓN OBTENIDA EN LA INSPECCIÓN:</b>			1 Daño pequeño pero no es necesario reparación, (excepto mantenimiento menor)		
<b>ACTIVIDADES DE REPARACIÓN Y MANTENIMIENTO</b>					
<b>ID</b>	<b>ACTIVIDAD</b>	<b>UN</b>	<b>CANTIDAD</b>	<b>VR/UNI</b>	<b>VR/ TOTAL</b>
10	Limpieza	M2	90,0	6,33	570,06

El puente presenta taludes en buen estado, se recomienda realizar el mantenimiento rutinario de limpieza en un área total de 90,0m<sup>2</sup>

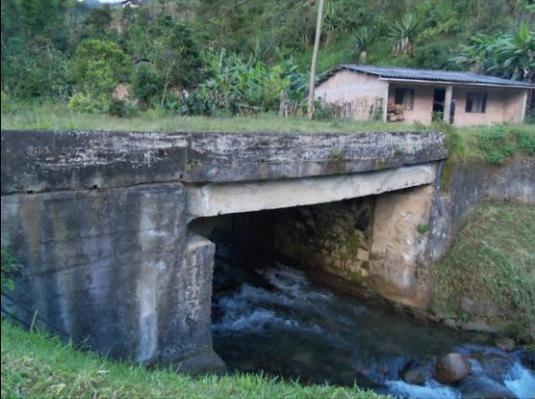
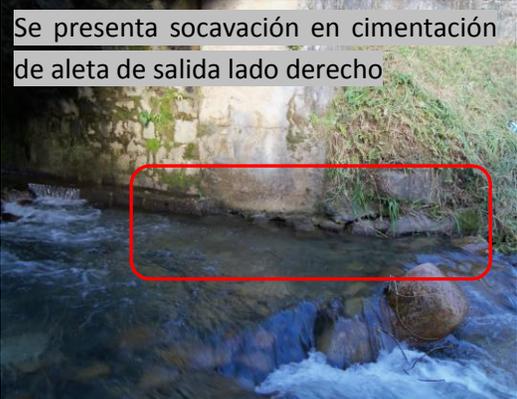
<b>COMPONENTE:</b> <u>Aletas material 10</u>

<b>CALIFICACIÓN OBTENIDA EN LA INSPECCIÓN:</b>		4	Daño grave reparación necesaria inmediatamente		
<b>ACTIVIDADES DE REPARACIÓN Y MANTENIMIENTO</b>					
ID	ACTIVIDAD	UN	CANTIDAD	VR/UNI	VR/ TOTAL
Z	Obras de protección en concreto	M3	3,0	533,54	1.600,63
10	Limpieza	M2	50,0	6,33	316,70

El puente presenta aletas en concreto ciclópeo, se encuentran cubiertas por material vegetal; se comienza a presentar socavación por cauce en aleta de salida lado derecho. Se recomienda realizar obras de protección en concreto, en la base de la aleta de salida lado derecho, en una longitud de 6,0m, con sección transversal de 0,50m x 1,0m y se recomienda realizar mantenimiento rutinario de limpieza en aletas de lado derecho del puente.

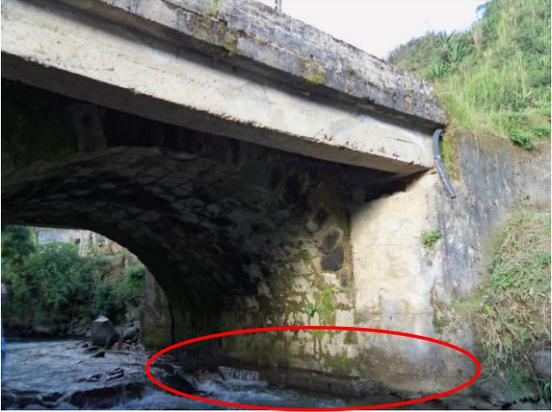
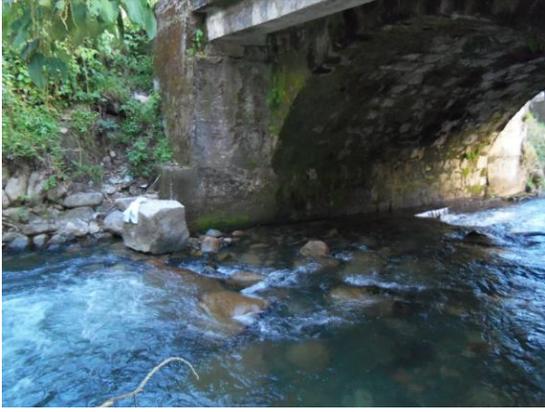
<b>COMPONENTE:</b> <u>Estribos tipo 10</u>

<b>CALIFICACIÓN OBTENIDA EN LA INSPECCIÓN:</b>			4 Daño grave reparación necesaria inmediatamente		
<b>ACTIVIDADES DE REPARACIÓN Y MANTENIMIENTO</b>					
ID	ACTIVIDAD	UN	CANTIDAD	VR/UNI	VR/ TOTAL
Z	Obras de protección en concreto	M3	4,0	533,54	2.134,17

Presenta ampliación del puente en el lado derecho e izquierdo, con estribo en concreto ciclópeo de 1,35m de ancho y 3,20m de altura, se comienza a presentar socavación por cauce en estribo de salida lado derecho, se recomienda realizar obras de protección en concreto, en una longitud de 8,0m, con sección transversal de 0,50m x 1,0m

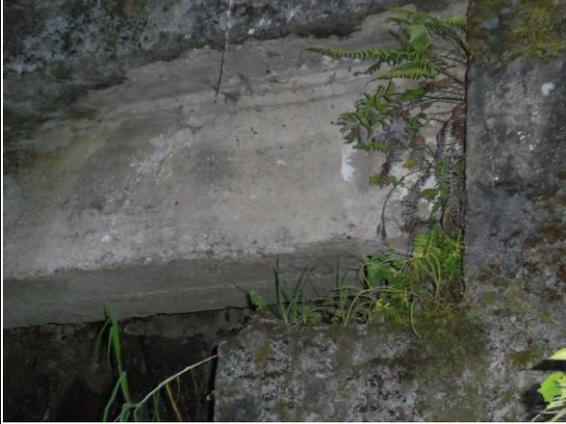
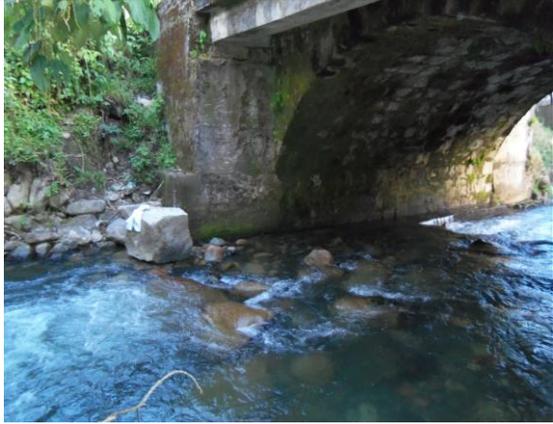
<b>COMPONENTE:</b> <u>Apoyos tipo 10</u>

<b>CALIFICACIÓN OBTENIDA EN LA INSPECCIÓN:</b>			1 Daño pequeño, pero no es necesario reparación, excepto mantenimiento menor		
<b>ACTIVIDADES DE REPARACIÓN Y MANTENIMIENTO</b>					
<b>ID</b>	<b>ACTIVIDAD</b>	<b>UN</b>	<b>CANTIDAD</b>	<b>VR/UNI</b>	<b>VR/ TOTAL</b>
10	Limpieza	Und	4,0	4,52	18,07

Presenta apoyos tipo junta de construcción, se encuentran cubiertas de material vegetal, se recomienda realizar el mantenimiento rutinario de limpieza en los cuatro apoyos que presenta el puente.

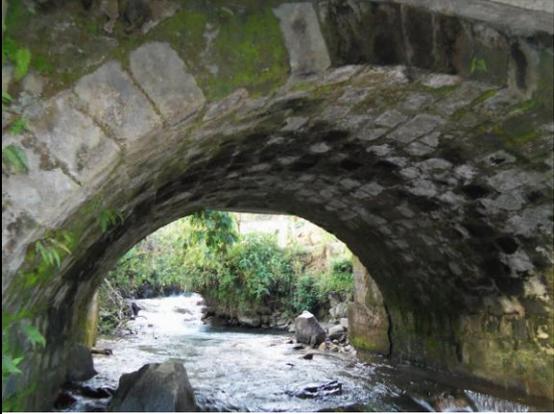
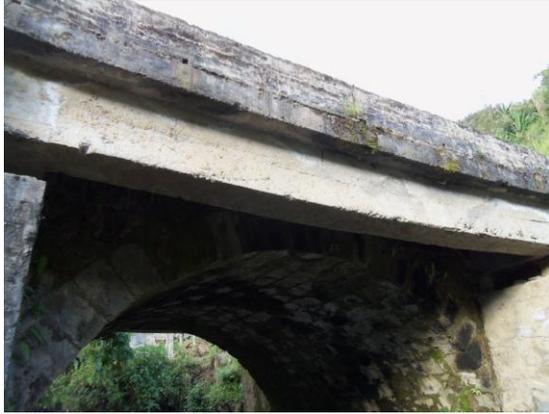
<b>COMPONENTE:</b> <u>Losa</u>

Presenta losa en concreto reforzado, en ampliación del puente en el lado derecho y en el lado izquierdo, la superestructura de tipo principal es de tipo arco inferior, tipo cerrado.

<b>CALIFICACIÓN OBTENIDA EN LA INSPECCIÓN:</b>			0 sin daño o daño insignificante		
<b>ACTIVIDADES DE REPARACIÓN Y MANTENIMIENTO</b>					
<b>ID</b>	<b>ACTIVIDAD</b>	<b>UN</b>	<b>CANTIDAD</b>	<b>VR/UNI</b>	<b>VR/ TOTAL</b>

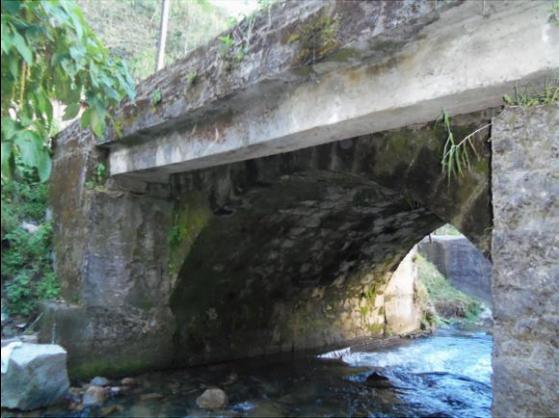
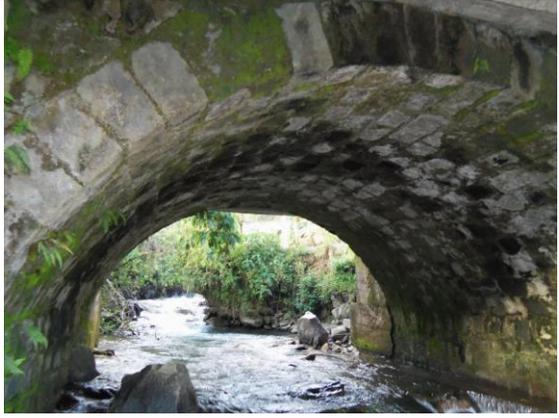
<b>COMPONENTE:</b> <u>Vigas</u>

<b>CALIFICACIÓN OBTENIDA EN LA INSPECCIÓN:</b>			4    daño    grave    reparación    necesaria inmediatamente		
<b>ACTIVIDADES DE REPARACIÓN Y MANTENIMIENTO</b>					
<b>ID</b>	<b>ACTIVIDAD</b>	<b>UN</b>	<b>CANTIDAD</b>	<b>VR/UNI</b>	<b>VR/ TOTAL</b>

Presenta dos tipos de superestructura, la superestructura principal es el arco inferior de tipo cerrado, la superestructura de tipo secundario presenta una viga en concreto reforzado con estribo en concreto ciclópeo en cada lado del puente. Se recomienda realizar la inspección especial y el estudio de capacidad de carga, debido a que la superestructura presenta deterioro general

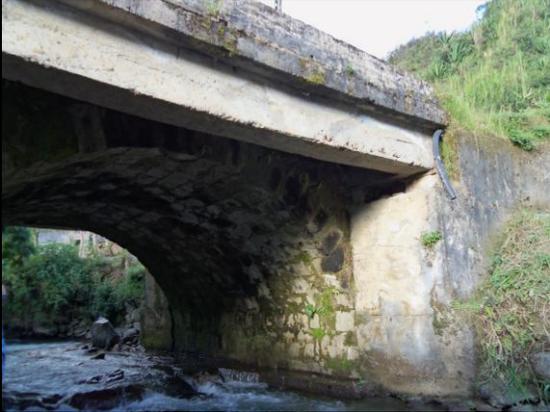
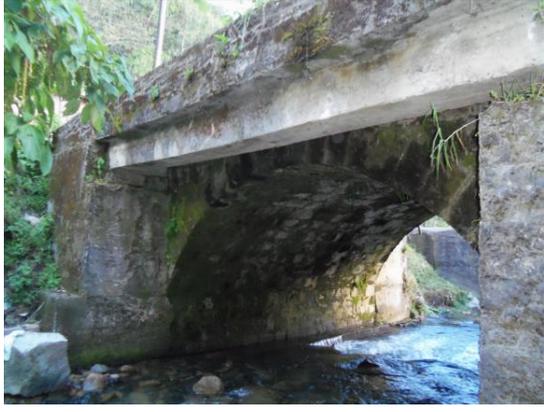
<b>COMPONENTE:</b> <u>Elementos de Arco</u>

<b>CALIFICACIÓN OBTENIDA EN LA INSPECCIÓN:</b>			4    daño grave    reparación necesaria inmediatamente		
<b>ACTIVIDADES DE REPARACIÓN Y MANTENIMIENTO</b>					
<b>ID</b>	<b>ACTIVIDAD</b>	<b>UN</b>	<b>CANTIDAD</b>	<b>VR/UNI</b>	<b>VR/ TOTAL</b>

Presenta superestructura principal tipo arco, con ancho de tablero de 5,60m y con una altura de galibo central de 3,20m, se recomienda realizar la inspección especial ya que se presenta infiltración de agua de escorrentía con alta humedad.

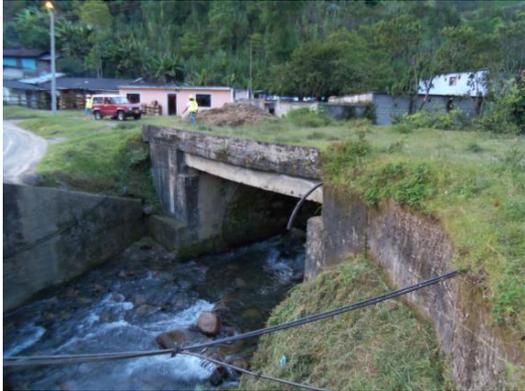
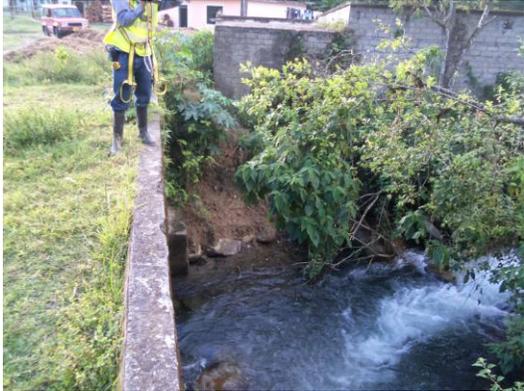
<b>COMPONENTE:</b> <u>Cauce</u>

El comportamiento del cauce es normal. No ocasiona daños a la superestructura del puente

<b>CALIFICACIÓN OBTENIDA EN LA INSPECCIÓN:</b>			0 sin daño o daño insignificante		
<b>ACTIVIDADES DE REPARACIÓN Y MANTENIMIENTO</b>					
<b>ID</b>	<b>ACTIVIDAD</b>	<b>UN</b>	<b>CANTIDAD</b>	<b>VR/UNI</b>	<b>VR/ TOTAL</b>
