**ESTUDIO DE INSPECCIÓN E INVENTARIO DE PUENTES DE LA RED NACIONAL  
DE CARRETERAS ZONA SUR**

**INFORME PUENTE EL CAMPANARIO**

**17-1002-010.00**

**CARRERTA JUNIN - PEDREGAL**

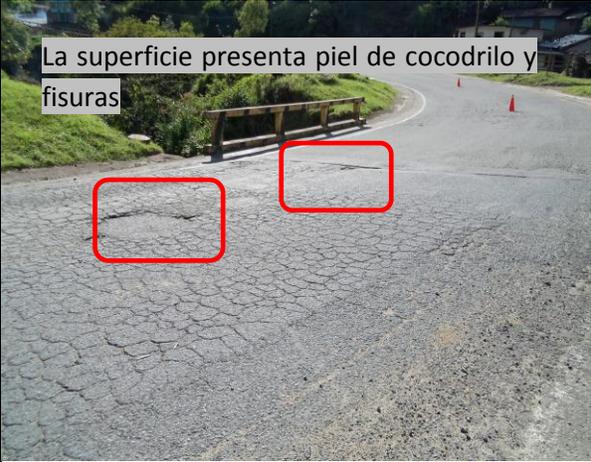
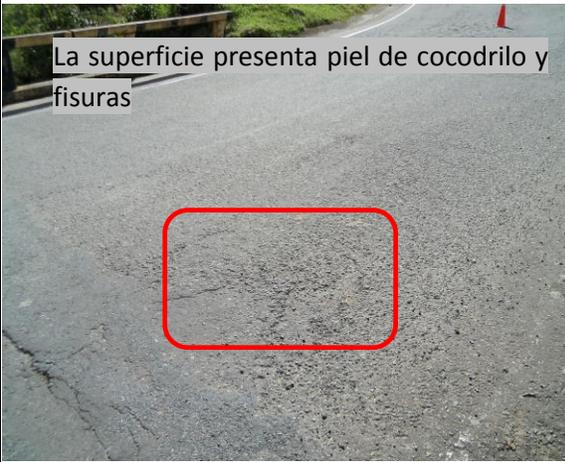
<b>COMPONENTE:</b> <u>Superficie del Puente tipo 10</u>

La superficie del puente existente es una carpeta asfáltica, en mal estado con fisuras, grietas longitudinales y transversales, piel de cocodrilo y ojo de pescado, de manera que se recomienda cambio de pavimento asfáltico en accesos y en la superficie del puente como tal. La longitud del puente es de 7,60m, con ancho entre bordillos de 8,10m.

No presenta demarcación vial.

<b>CALIFICACIÓN OBTENIDA EN LA INSPECCIÓN:</b>			3 Daño significativo, reparación necesaria muy pronto		
<b>ACTIVIDADES DE REPARACIÓN Y MANTENIMIENTO</b>					
<b>ID</b>	<b>ACTIVIDAD</b>	<b>UN</b>	<b>CANTIDAD</b>	<b>VR/UNI</b>	<b>VR/ TOTAL</b>
A	Cambio del pavimento asfáltico	M2	225,0	56,22	12.650,85
27	Reparación de la demarcación	M	110,0	13,39	1.473,12

- Se recomienda cambio de pavimento asfáltico en toda la superficie del puente.
- Hay presencia de socavación leve en las aletas y los estribos del puente, por lo que se recomienda obras de protección en concreto ciclópeo a estos elementos, ya que puede estar en peligro la estabilidad de la estructura.

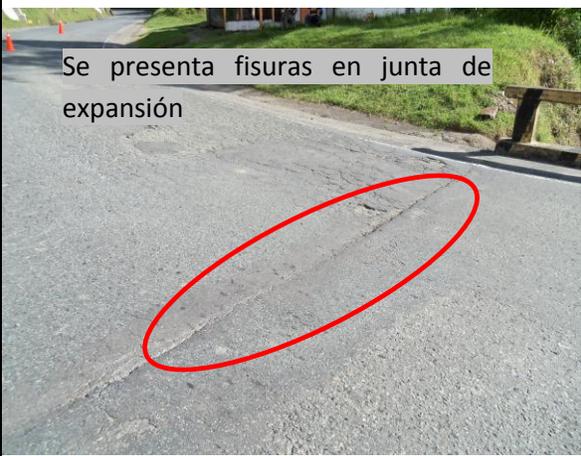
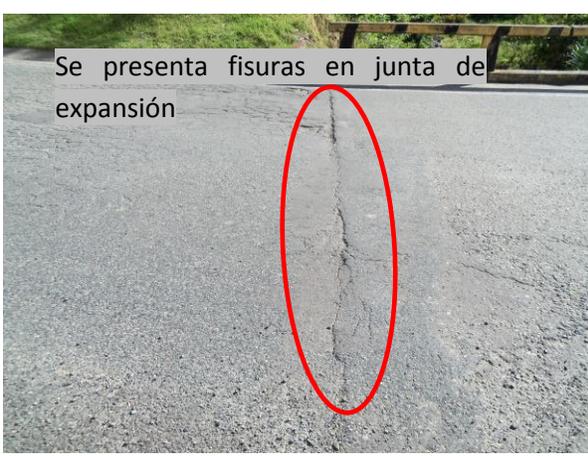
<b>COMPONENTE:</b> <u>Juntas de Expansión tipo 40</u>

El tipo de junta de expansión que se presenta en el puente, junta de goma asfáltica, se presentan fisuras que generan filtración de agua de escorrentía hacia estribos. Se recomienda cambio a junta de goma asfáltica. La longitud de cada junta es de 8,10m

<b>CALIFICACIÓN OBTENIDA EN LA INSPECCIÓN:</b>			2 Algún daño, reparación necesaria cuando se presenta la ocasión.		
<b>ACTIVIDADES DE REPARACIÓN Y MANTENIMIENTO</b>					
ID	ACTIVIDAD	UN	CANTIDAD	VR/UNI	VR/ TOTAL
C	Cambio a junta de goma asfáltica	M	16,20	1.430,11	23.167,73

- Se recomienda cambio a junta de goma asfáltica, debido a que se presentan fisuras, generando infiltración a estribos.
- Los andenes/bordillos se encuentran en buen estado, requieren de limpieza y pintura, ya que se encuentra deteriorada.

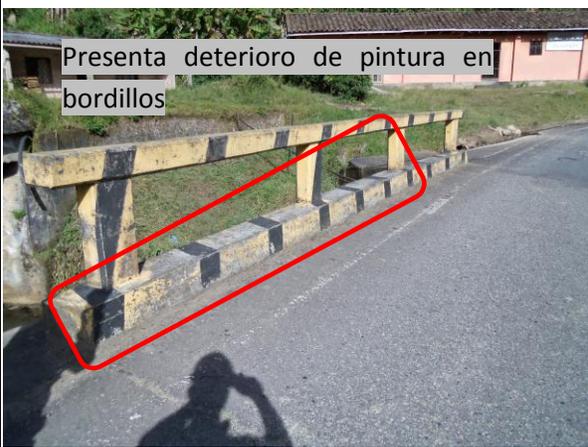
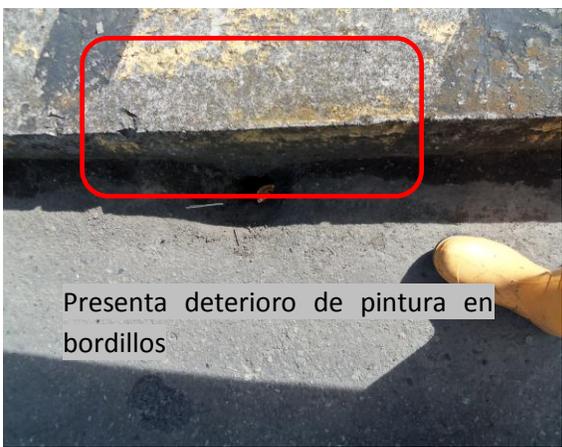
<b>COMPONENTE:</b> <u>Andenes, Bordillos</u>

El puente no tiene andenes, los bordillos son en concreto reforzado con una longitud de 8,0m a cada lado, los cuales presentan deterioro de la pintura en forma general, no presentan impacto.

<b>CALIFICACIÓN OBTENIDA EN LA INSPECCIÓN:</b>			1 Daño pequeño pero no es necesario reparación		
<b>ACTIVIDADES DE REPARACIÓN Y MANTENIMIENTO</b>					
ID	ACTIVIDAD	UN	CANTIDAD	VR/UNI	VR/ TOTAL
34	Pintura para bordillos en concreto	M2	16,0	17,73	283,68

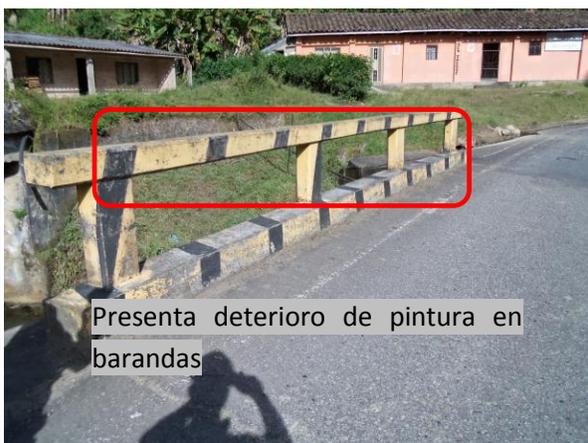
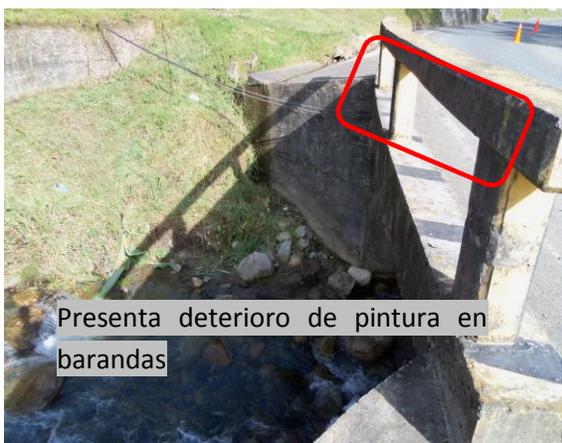
<b>COMPONENTE:</b> <u>Barandas tipo 30</u>

Las barandas del puente son en concreto reforzado apoyadas sobre pilastras de concertó, con una altura total de 0,93m desde la superficie de la losa. Se encuentran con deterioro general de pintura y no presentan impactos.

Presenta deterioro de pintura en barandas			Presenta deterioro de pintura en barandas		
<b>CALIFICACIÓN OBTENIDA EN LA INSPECCIÓN:</b>			1 Daño pequeño pero no es necesario reparación		
<b>ACTIVIDADES DE REPARACIÓN Y MANTENIMIENTO</b>					
<b>ID</b>	<b>ACTIVIDAD</b>	<b>UN</b>	<b>CANTIDAD</b>	<b>VR/UNI</b>	<b>VR/ TOTAL</b>
34	Pintura de concreto	M	16,0	17,73	283,68

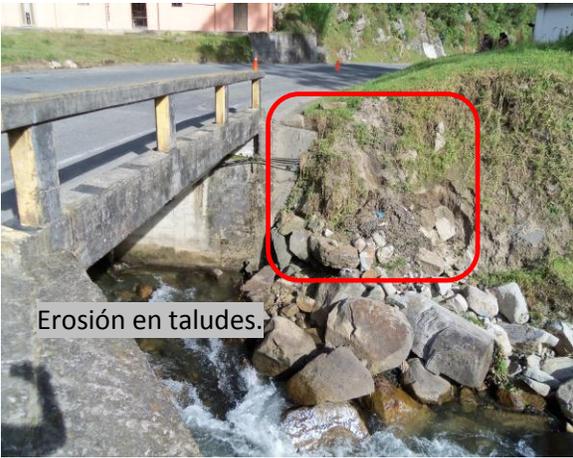
Los conos y taludes están bien conformados, sin embargo se requiere un manejo adecuado de aguas de escorrentía ya que estas recaen directamente en las aletas y pueden ocasionar erosión en los taludes, por tanto se recomienda construir disipadores de energía en taludes lado derecho.

<p style="text-align: center; font-size: small;">Erosión en taludes.</p>

- En los conos/taludes requiere manejo agua de escorrentía ya que, hay principios de erosión y humedad sobre las aletas.
- Los valores de unitarios y total de las actividades de reparación están en miles de pesos.

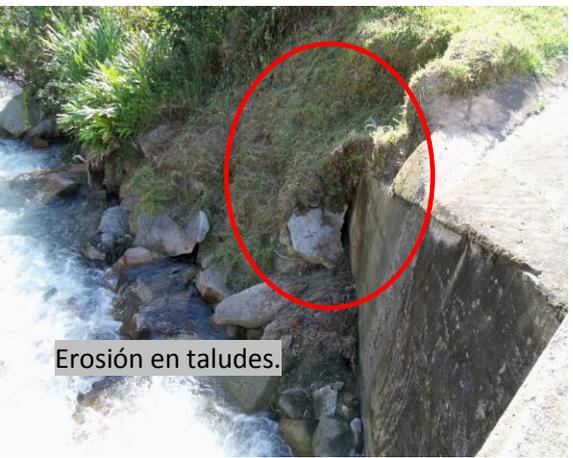
<p style="text-align: center; font-size: small;">Erosión en taludes.</p>		
<b>CALIFICACIÓN OBTENIDA EN LA INSPECCIÓN:</b>			2 Algún daño, reparación necesaria cuando se presente la ocasión		
<b>ACTIVIDADES DE REPARACIÓN Y MANTENIMIENTO</b>					
<b>ID</b>	<b>ACTIVIDAD</b>	<b>UN</b>	<b>CANTIDAD</b>	<b>VR/UNI</b>	<b>VR/ TOTAL</b>
Z	Construcción de disipadores de energía	M	20,0	115,95	2319,00

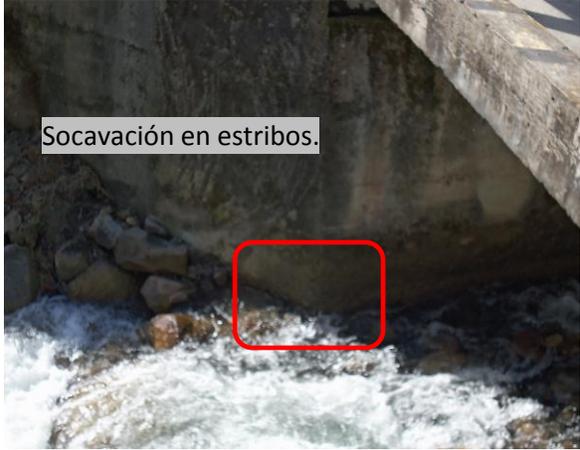
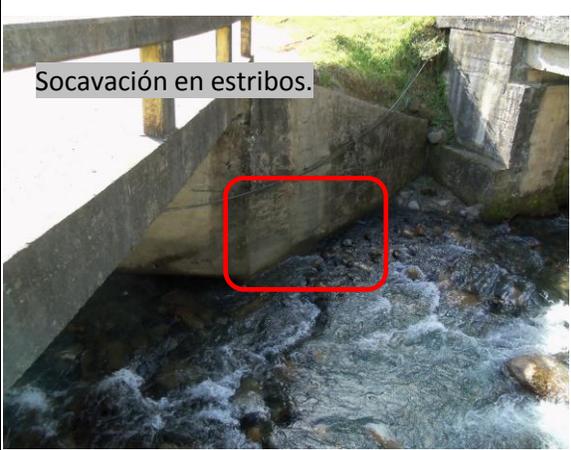
<b>COMPONENTE:</b> <u>Aletas material 10</u>

El puente posee aletas en concreto reforzado en los extremos, presentan socavación por el cauce en aleta de entrada derecha e izquierda y se recomienda realizar obras de protección en concreto en la base de las aletas, en una longitud de 8,0m, con sección transversal de 0,50m x 1,0m

<b>CALIFICACIÓN OBTENIDA EN LA INSPECCIÓN:</b>			2 Algún daño, reparación necesaria cuando se presente la ocasión		
<b>ACTIVIDADES DE REPARACIÓN Y MANTENIMIENTO</b>					
ID	ACTIVIDAD	UN	CANTIDAD	VR/UNI	VR/ TOTAL
Z	Concreto ciclópeo para protección	M3	4,0	342,59	1.370,36

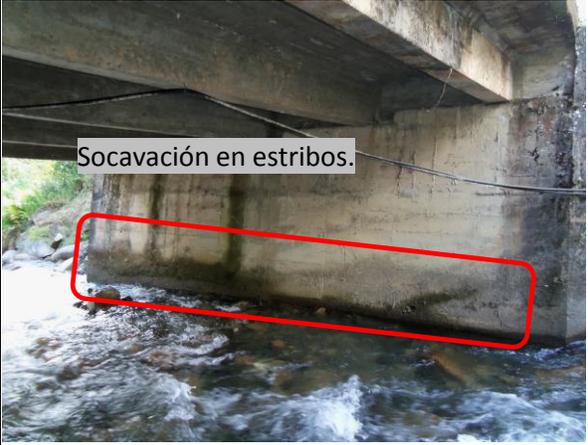
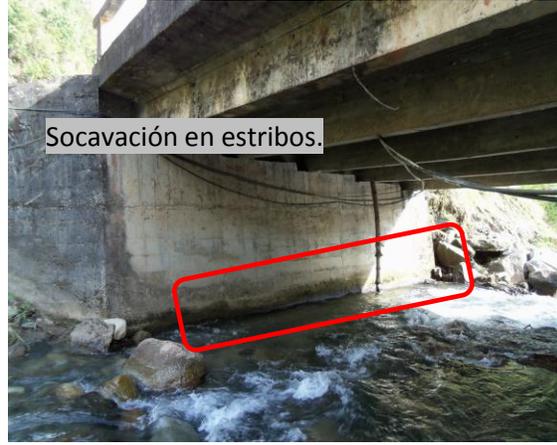
<b>COMPONENTE:</b> <u>Estribos tipo 10 material 21</u>

Los estribos están contruidos en concreto reforzado, tienen una altura promedio de 2,80m, presenta socavación leve en la cimentación en el estribo de entrada. No presenta fisuras ni grietas. Se recomienda la construcción de obras de protección en concreto ciclópeo en la base del estribo, en una longitud de 9,0m, con sección transversal de 0,50m x 1,0m.

<b>CALIFICACIÓN OBTENIDA EN LA INSPECCIÓN:</b>			3 daño significativo, reparación necesaria muy pronto		
<b>ACTIVIDADES DE REPARACIÓN Y MANTENIMIENTO</b>					
ID	ACTIVIDAD	UN	CANTIDAD	VR/UNI	VR/ TOTAL
Z	Concreto ciclópeo para protección	M3	4,50	342,59	1.370,36

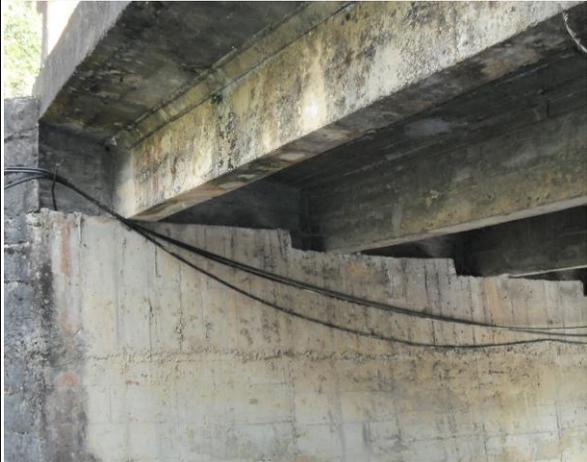
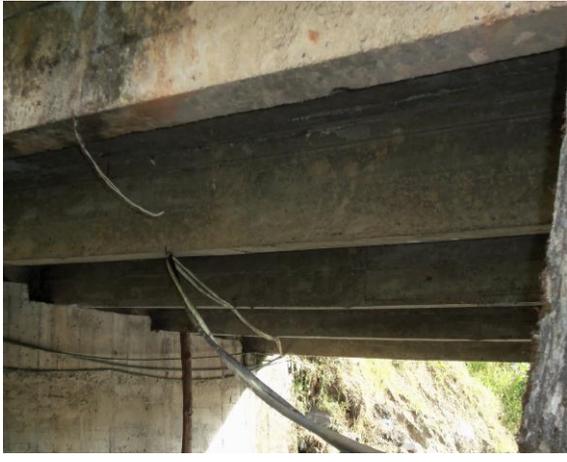
<b>COMPONENTE:</b> <u>Apoyos tipo 10</u>

El apoyo encontrado entre los estribos y las vigas del puente son tipo junta de construcción, sin ningún elemento adicional como neopreno. No presenta daños.

<b>CALIFICACIÓN OBTENIDA EN LA INSPECCIÓN:</b>			0 Sin daño o daño insignificante		
<b>ACTIVIDADES DE REPARACIÓN Y MANTENIMIENTO</b>					
ID	ACTIVIDAD	UN	CANTIDAD	VR/UNI	VR/ TOTAL

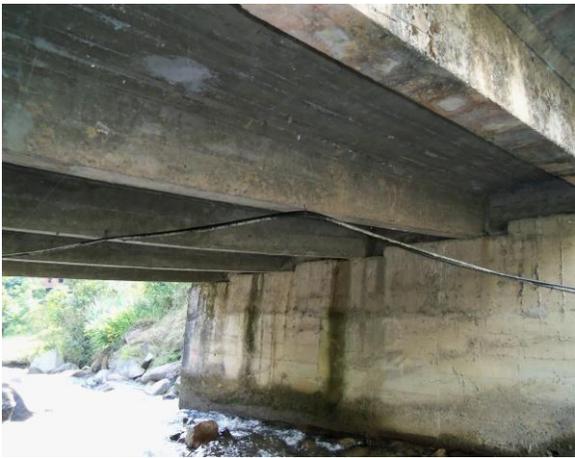
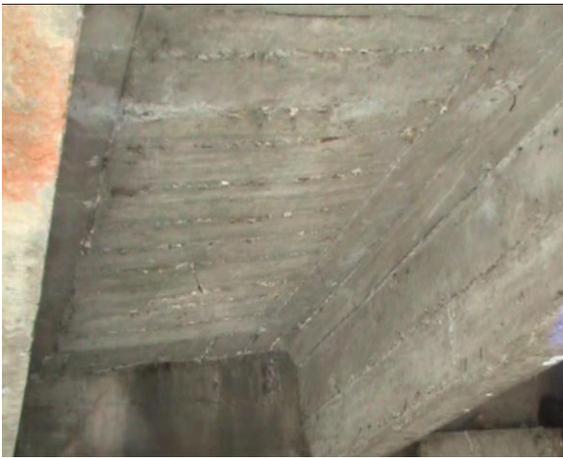
<b>COMPONENTE:</b> <u>Losa tipo 10 material 20</u>

La losa construida en concreto reforzado en una longitud de 7,60 m, ancho de 8,76 y espesor de 0,23 m, se encuentra en buen estado y no presenta patologías que evidencien sobreesfuerzos o deterioro.

<b>CALIFICACIÓN OBTENIDA EN LA INSPECCIÓN:</b>			0 Sin daño o daño insignificante		
<b>ACTIVIDADES DE REPARACIÓN Y MANTENIMIENTO</b>					
ID	ACTIVIDAD	UN	CANTIDAD	VR/UNI	VR/ TOTAL

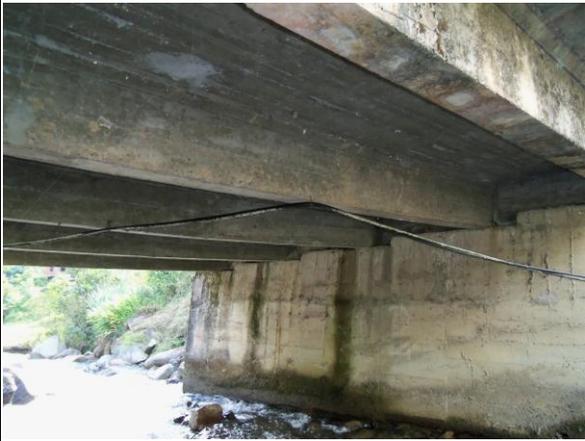
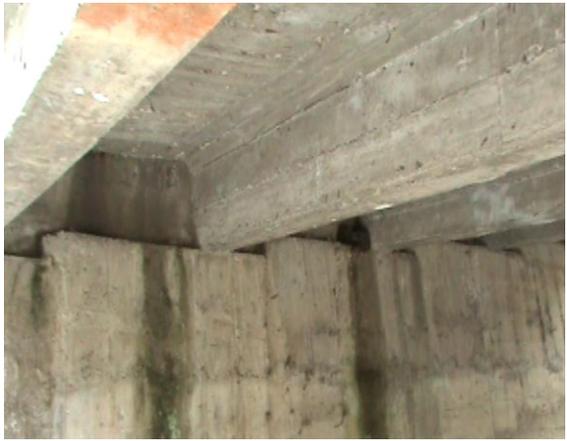
<b>COMPONENTE:</b> <u>Vigas tipo 10, material 20</u>

El puente en su estructuración principal está compuesto por cinco vigas en concreto reforzado con una sección de 0,60m x 0,24m en buen estado, pues no evidencian grietas o fisuras.

<b>CALIFICACIÓN OBTENIDA EN LA INSPECCIÓN:</b>			0 Sin daño o daño insignificante		
<b>ACTIVIDADES DE REPARACIÓN Y MANTENIMIENTO</b>					
ID	ACTIVIDAD	UN	CANTIDAD	VR/UNI	VR/ TOTAL

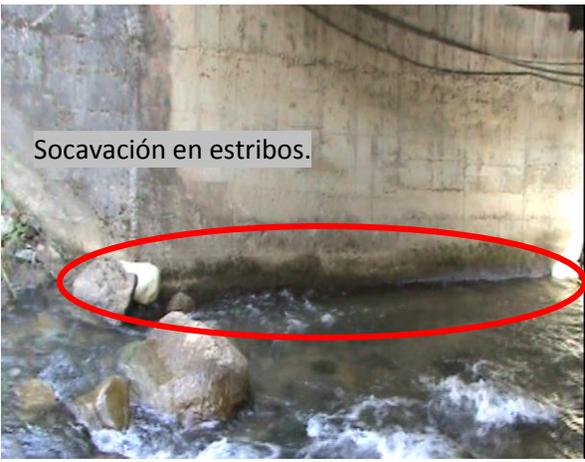
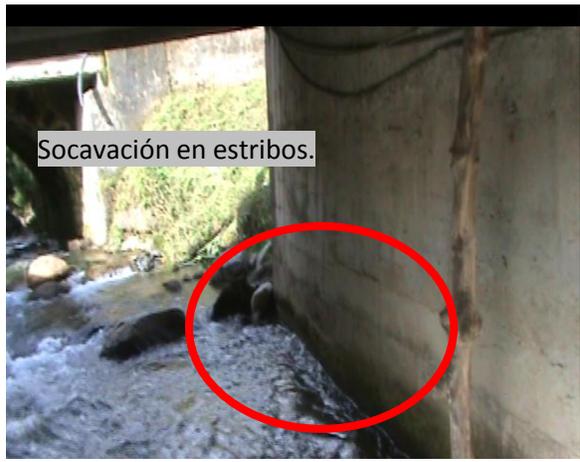
<b>COMPONENTE:</b> <u>Cauce</u>

El Puente cruza un rio de caudal medio, el cual está produciendo socavación leve en los estribos. Es necesario realizar obras remoción de materiales y excavación para formar encauzamiento.

<b>CALIFICACIÓN OBTENIDA EN LA INSPECCIÓN:</b>			2 Algún daño, reparación necesaria cuando se presente la ocasión.		
<b>ACTIVIDADES DE REPARACIÓN Y MANTENIMIENTO</b>					
<b>ID</b>	<b>ACTIVIDAD</b>	<b>UN</b>	<b>CANTIDAD</b>	<b>VR/UNI</b>	<b>VR/ TOTAL</b>
B	Reencauzamiento	M3	12,0	30,39	364,65

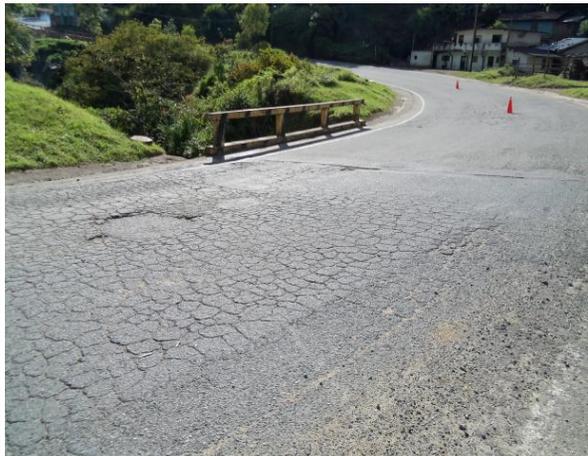
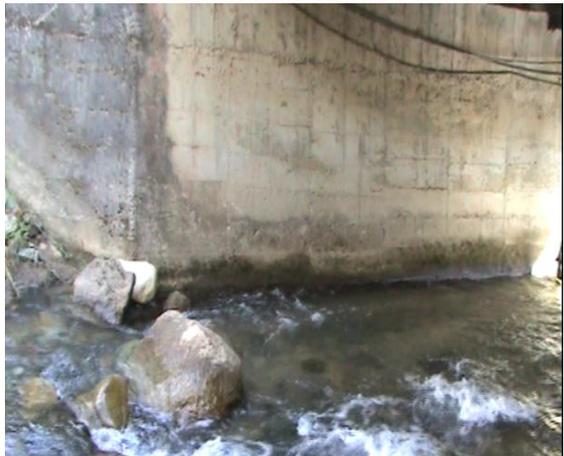
<b>COMPONENTE:</b> <u>Puente en general</u>

Presenta de grietas longitudinales, piel de cocodrilo y baches en la superficie del puente. Hay problemas de socavación en los estribos de entrada y aletas de entrada. El puente requiere mantenimiento de pintura en bordillos y barandas, la pintura contribuye como señalización del puente y de la vía, ayuda a la protección del concreto de estos elementos.

<b>CALIFICACIÓN OBTENIDA EN LA INSPECCIÓN:</b>			3 daño significativo, reparación necesaria muy pronto		
<b>ACTIVIDADES DE REPARACIÓN Y MANTENIMIENTO</b>					
<b>ID</b>	<b>ACTIVIDAD</b>	<b>UN</b>	<b>CANTIDAD</b>	<b>VR/UNI</b>	<b>VR/ TOTAL</b>
