**ESTUDIO DE INSPECCIÓN E INVENTARIO DE PUENTES DE LA RED NACIONAL
DE CARRETERAS ZONA SUR**

INFORME PUENTE EL VERDE

17-1002-011.00

CARRETERA: PIEDRA ANCHA – PEDREGAL

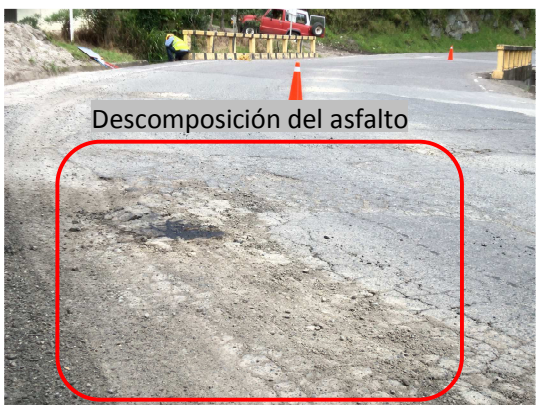
La superficie del puente es en asfalto, el cual se encuentra en mal estado en la superficie del puente y en los accesos, presenta baches y grietas en la superficie. La longitud de puente es de 13,20m y los accesos tienen una longitud de 15,0m en la entrada y salida; el ancho entre bordillos es de 8,86m.

<p style="text-align: center;">Descomposición del asfalto</p>

Se requiere remoción completa del pavimento antiguo, y colocación de una nueva carpeta asfáltica en un área total de 382,80 m², que corresponde a toda la superficie del puente y los accesos.

El puente presenta deterioro de la demarcación vial, y no presenta señalización vertical, por lo tanto se recomienda colocar señalización vertical de prevención, velocidad máxima y carga máxima, de igual manera la reparación de la demarcación vial en una longitud de 43m por tres líneas

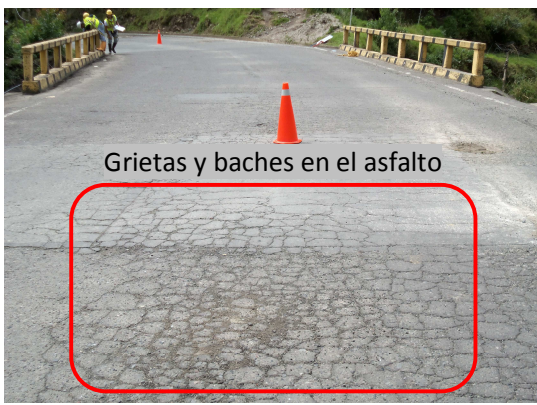
<p style="text-align: center;">Grietas y baches en el asfalto</p>		
CALIFICACIÓN OBTENIDA EN LA INSPECCIÓN:			3 Daño significativo, reparación necesaria muy pronto		
ACTIVIDADES DE REPARACIÓN Y MANTENIMIENTO					
ID	ACTIVIDAD	UN	CANTIDAD	VR/UNI	VR/ TOTAL
A	Cambio del pavimento Asfáltico	M2	382,80	56,23	21.523
27	Reparación de la demarcación	M	130	13,39	1.741
92	Colocación de señal	Und	6,0	302,84	1.817

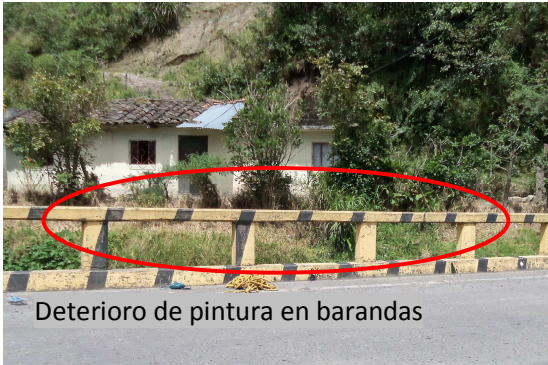
Las barandas del puente son en concreto reforzado con una longitud de 13,20 m, altura de 0,70 m, y de ancho de 0,30 m, se encuentra en buen estado solo requiere de pintura.

<p style="text-align: center;">Deterioro de pintura en barandas</p>

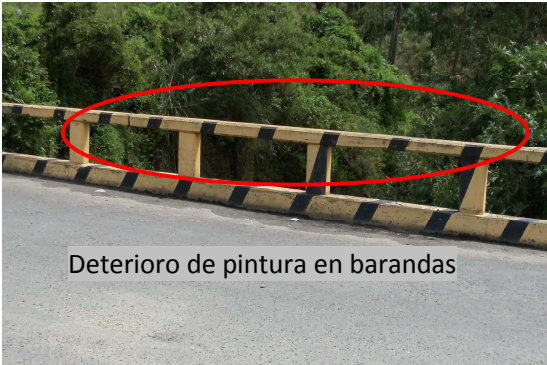
<p style="text-align: center;">Deterioro de pintura en barandas</p>			
CALIFICACIÓN OBTENIDA EN LA INSPECCIÓN:		1 Daño pequeño pero no es necesario reparación			
ACTIVIDADES DE REPARACIÓN Y MANTENIMIENTO					
ID	ACTIVIDAD	UN	CANTIDAD	VR/UNI	VR/ TOTAL
34	Pintura de concreto	MI	27,0	17,73	478

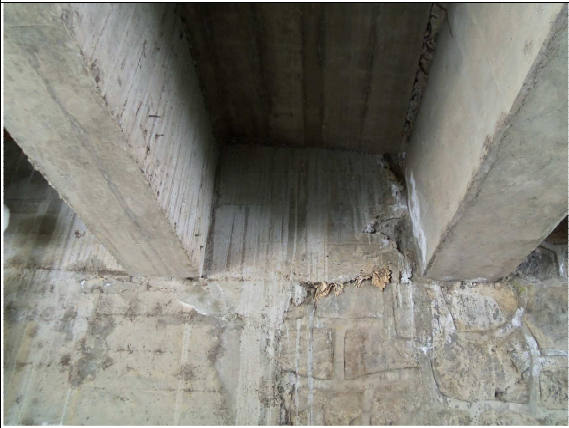
El tipo de apoyos que presenta la superestructura es junta de construcción entre vigas principales y estribos. No presenta daños.

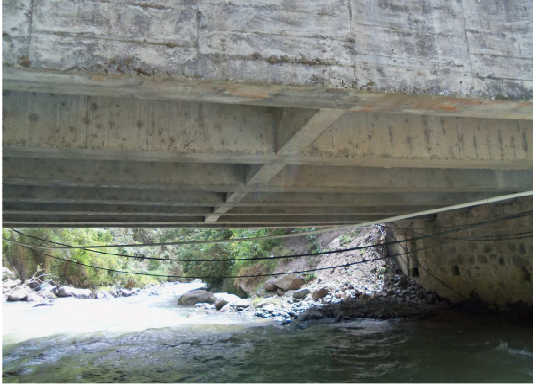
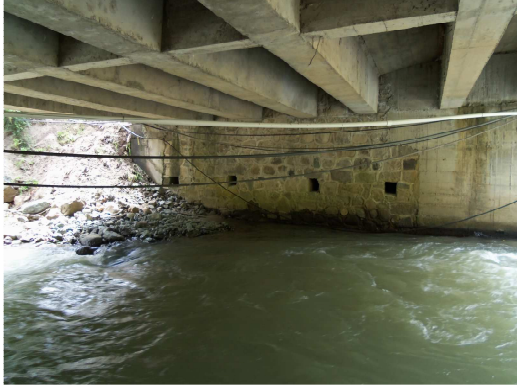
Las vigas riostras tienen están en buen estado, adicionalmente se ha ampliado la estructura con tres nuevas vigas principales y tres diafragmas a lado izquierdo y lado derecho del puente, la longitud de vigas es de 13,20, con diafragma en el centro de la luz

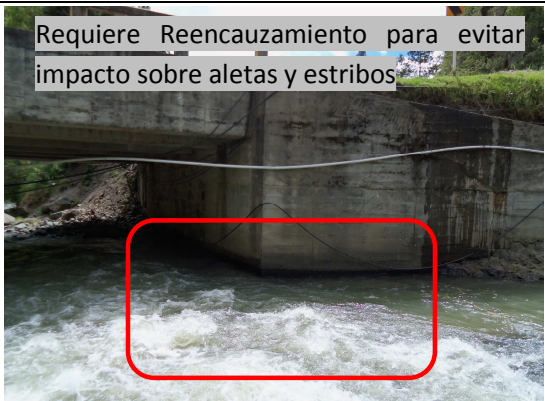
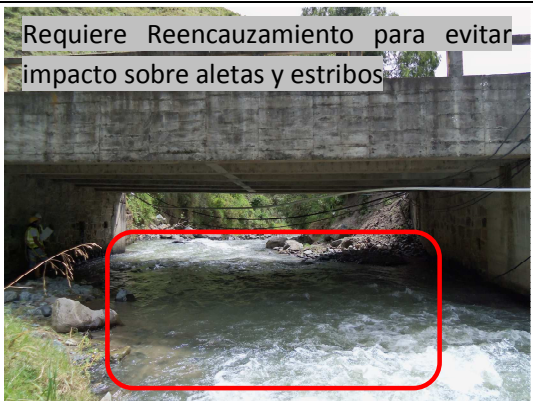
El cauce del rio está causando socavación e impacto en aleta de entrada izquierda, por aumento en el nivel y velocidad del cauce. Se recomienda inspección especial y realizar obras de reencauzamiento para evita socavación en aleta de entrada lado izquierdo

CALIFICACIÓN OBTENIDA EN LA INSPECCIÓN:			4 daño grave, reparación necesaria inmediatamente		
ACTIVIDADES DE REPARACIÓN Y MANTENIMIENTO					
ID	ACTIVIDAD	UN	CANTIDAD	VR/UNI	VR/ TOTAL
B	Reencauzamiento	M3	25,0	38,38	759,70
