**ESTUDIO DE INSPECCIÓN E INVENTARIO DE PUENTES DE LA RED NACIONAL
DE CARRETERAS ZONA SUR**

INFORME PUENTE LA CALERA

17-1002-012.00

CARRETERA PIEDRANCHA - PEDREGAL

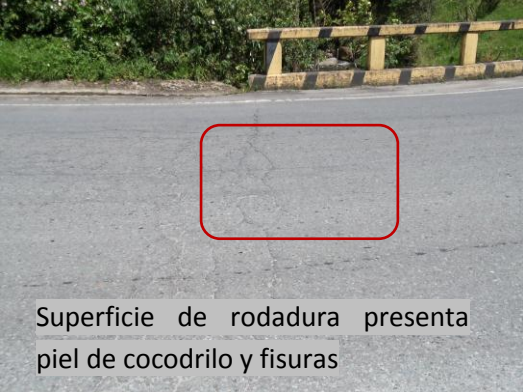
La superficie del puente existente es una carpeta asfáltica, en regular estado con fisuras y grietas longitudinales y transversales, de manera que debe ser reparada la carpeta asfáltica en accesos y en la superficie del puente como tal.

<p style="text-align: center; background-color: #e0e0e0; padding: 5px;">Superficie de rodadura presenta piel de cocodrilo y fisuras</p>

<p style="text-align: center; background-color: #e0e0e0; padding: 5px;">Superficie de rodadura presenta piel de cocodrilo y fisuras</p>		
CALIFICACIÓN OBTENIDA EN LA INSPECCIÓN:			2 Algún daño, reparación necesaria cuando se presente la ocasión		
ACTIVIDADES DE REPARACIÓN Y MANTENIMIENTO					
ID	ACTIVIDAD	UN	CANTIDAD	VR/UNI	VR/ TOTAL
D	Reparación de pavimento asfáltico	m ²	30	29,35	880,50

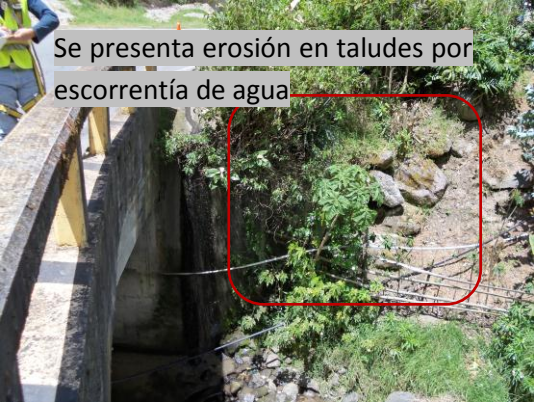
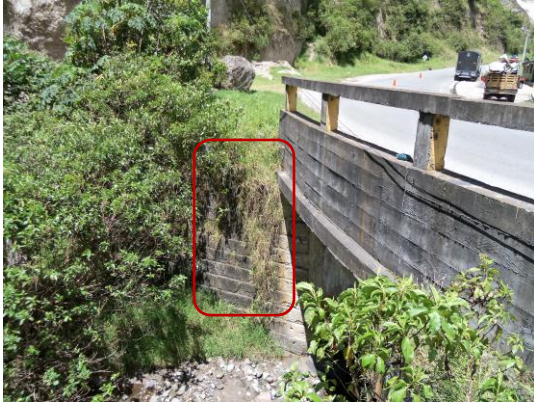
COMPONENTE: <u>Conos/Taludes</u>

Se requiere manejo de aguas de escorrentía en conos y taludes, ya que el agua puede ocasionar erosión en los mismos. Se debe construir cunetas o disipadores de energía.

CALIFICACIÓN OBTENIDA EN LA INSPECCIÓN:			2 Algún daño, reparación necesaria cuando se presente la ocasión		
ACTIVIDADES DE REPARACIÓN Y MANTENIMIENTO					
ID	ACTIVIDAD	UN	CANTIDAD	VR/UNI	VR/ TOTAL
D	Construcción de disipadores de energía.	MI	20	115,95	2319,00

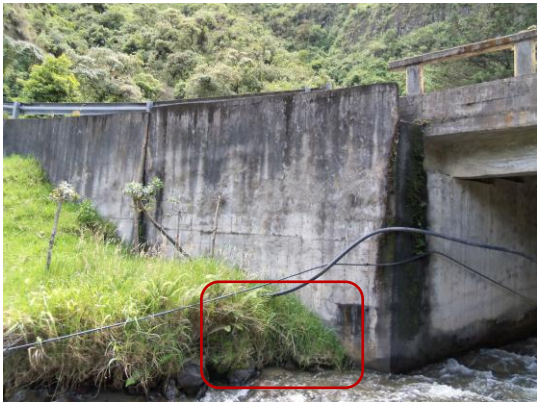
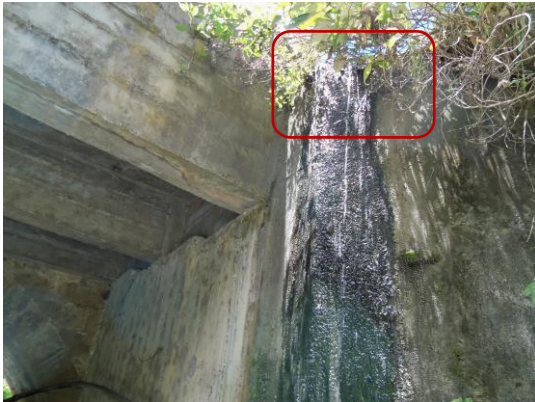
COMPONENTE: <u>Aletas material 10</u>

El puente tiene aletas construidas en concreto reforzado en los extremos. Las aletas del estribo de entrada en los costados izquierdo y derecho presentan socavación por cauce y deterioro debido a la maleza, requieren protección y mantenimiento general.

CALIFICACIÓN OBTENIDA EN LA INSPECCIÓN:			3 daño significativo, reparación necesaria muy pronto.		
ACTIVIDADES DE REPARACIÓN Y MANTENIMIENTO					
ID	ACTIVIDAD	UN	CANTIDAD	VR/UNI	VR/ TOTAL
A	Reparación de concreto	M2	40	122,88	4915,20
Z	Rocería	M2	300	3,31	993,00

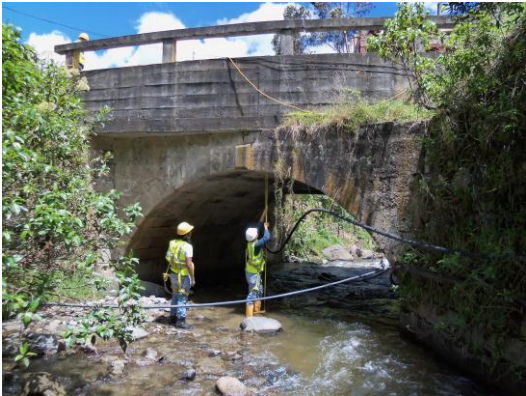
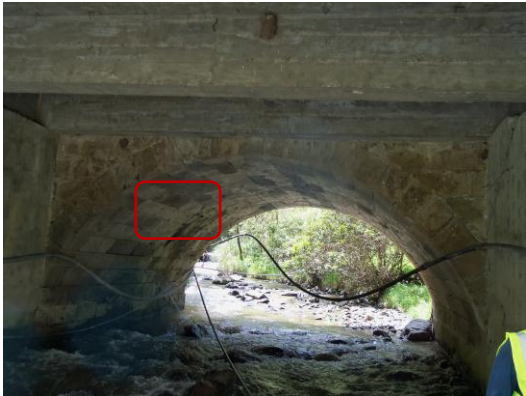
COMPONENTE: <u>Elementos de Arco</u>

La estructuración tipo secundario es una construcción antigua de arco en piedra, el cual se encuentra trabajando. No presenta fisuras ni grietas, pero si infiltraciones en las separaciones de los bloques de piedra. Se debe revocar estas separaciones para evitar la infiltración de agua dentro de la estructura del puente.

CALIFICACIÓN OBTENIDA EN LA INSPECCIÓN:			2 Algún daño, reparación necesaria cuando se presente la ocasión		
ACTIVIDADES DE REPARACIÓN Y MANTENIMIENTO					
ID	ACTIVIDAD	UN	CANTIDAD	VR/UNI	VR/ TOTAL
Z	Revoque con mortero 1:1, e=0,03	M2	50	22,45	1122,50
