CONSORCIO INGENIERIA VIAL 2011

**ESTUDIO DE INSPECCIÓN E INVENTARIO DE PUENTES DE LA RED NACIONAL
DE CARRETERAS ZONA SUR**

INFORME PUENTE EL ENCANO

CARRETERA: PASTO – EL PEPINO

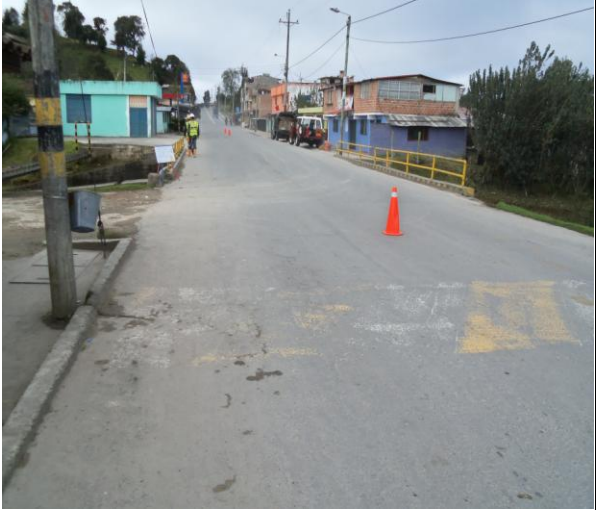
Figura 1 INSTITUTO GEOGRAFICO AGUSTIN CODAZZI		Figura 2 IMAGEN GENERAL PUENTE

El puente se ubica en el PR 22+0820 de la vía Pasto - El Pepino en el departamento de Nariño. El puente es de una luz y dos carriles; en la parte superior tiene superficie de rodadura en asfalto en buen estado, la superficie de asfalto en el acceso presenta piel de cocodrilo y grietas. El puente tiene una luz de 13,90m, y un ancho de tablero de 8,63 m., tiene bordillos con un ancho de 0,30 m y altura de 0,1m, barandas en construcción metálica ligera; tiene tres vigas principales en concreto reforzado, con separación de 3,0m entre ejes y una sección de 0,60m x 1,20; los estribos están construidos en concreto reforzado, con una altura de 5,40m. No presenta dispositivo de junta, y falla el drenaje, ya que el agua recae sobre las aletas y taludes. No presenta andenes, como tampoco separadores.

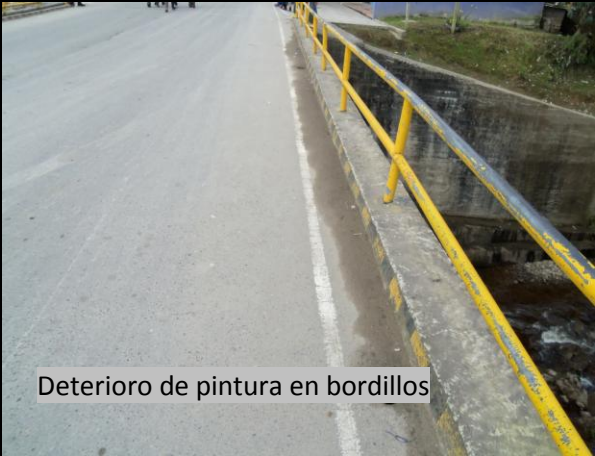
El puente no tiene andenes, los bordillos son en concreto con una longitud de 13,90 m, con un ancho de 0,30 m, y de altura de 0,1 m, se evidencia el deterioro de la pintura en forma general, se requiere limpieza y pintura.

<p style="text-align: center; font-size: small;">Deterioro de pintura en bordillos</p>			  <p style="text-align: center; font-size: small;">Deterioro de pintura en bordillos</p>		
CALIFICACIÓN OBTENIDA EN LA INSPECCIÓN:			1 Daño pequeño pero no es necesario reparación (Excepto mantenimiento menor)		
ACTIVIDADES DE REPARACIÓN Y MANTENIMIENTO					
ID	ACTIVIDAD	UN	CANTIDAD	VR/UNI	VR/ TOTAL
34	Pintura	M	28,0	17,73	496,47
10	Limpieza	M	28,0	3,22	90,16

- Los bordillos y las barandas se encuentran con pintura deteriorada, se recomienda pintarlas ya que sirven como señalización de la vía y del puente.
- El agua de escorrentía proveniente de cunetas recae directamente sobre aletas y taludes produciendo deterioro en el concreto de las aletas y erosión en taludes, se recomienda la construcción de cunetas en concreto.

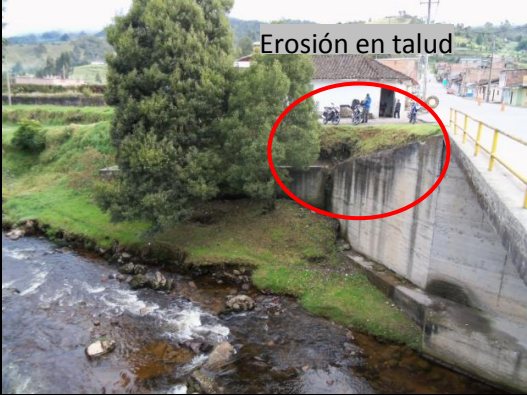
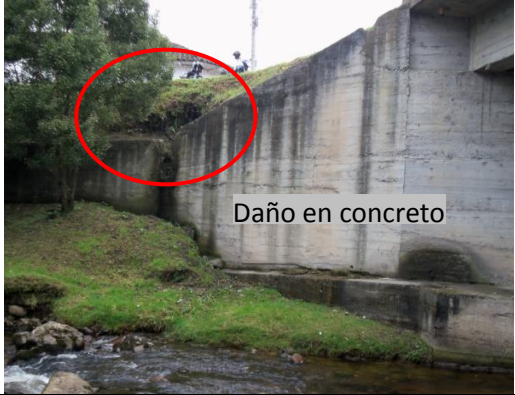
Se presenta erosión de talud de entrada por escorrentía de agua, proveniente de cunetas, se presenta daño de concreto en aleta de entrada lado derecho.

CALIFICACIÓN OBTENIDA EN LA INSPECCIÓN:		2 Algún daño, reparación necesaria cuando se presente la ocasión.			
ACTIVIDADES DE REPARACIÓN Y MANTENIMIENTO					
ID	ACTIVIDAD	UN	CANTIDAD	VR/UNI	VR/ TOTAL
